INFORME DE FISCALIZACIÓN AMBIENTAL

INSPECCIÓN AMBIENTAL

Pascua Lama

DFZ-2013-63-III-RCA-IA

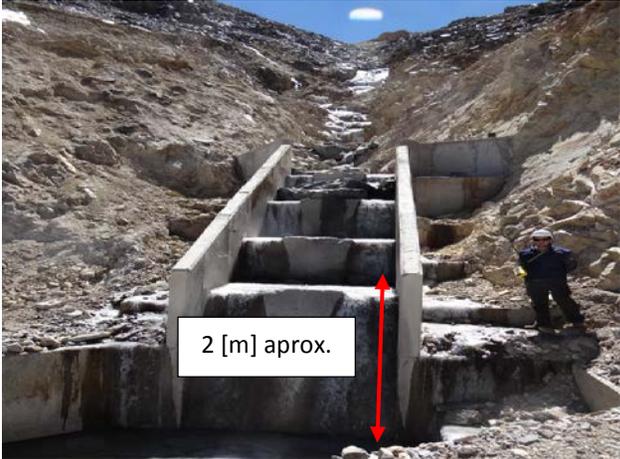
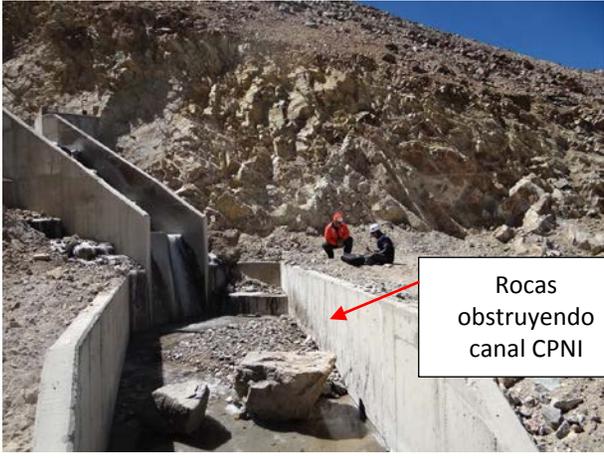
| Actividades de inspección realizadas: | | Descripción Medio de Prueba |
|--|---|---|
| <p>2 [m] aprox.</p> <p>Coordenadas: 400.986 E; 6.757.660 S Fotografía N° 1, 29 de enero de 2013.</p> | <p>Rocas obstruyendo canal CPNI</p> <p>Coordenadas: 400.986 E; 6.757.660 S Fotografía N° 2, 29 de enero de 2013.</p> | <p>Obra de entrada e inicio del CPNI, se visualizan rocas de gran tamaño en el canal.</p> |

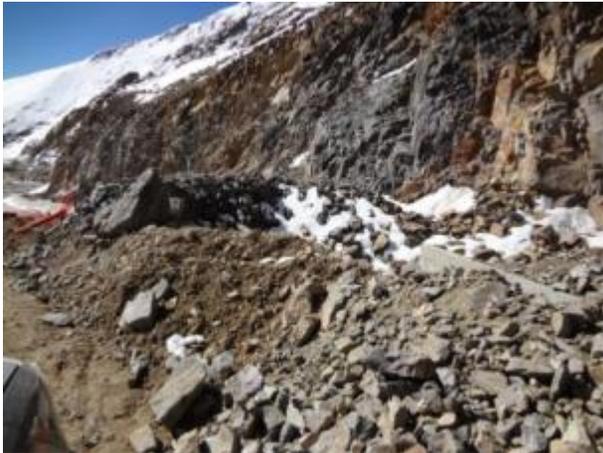
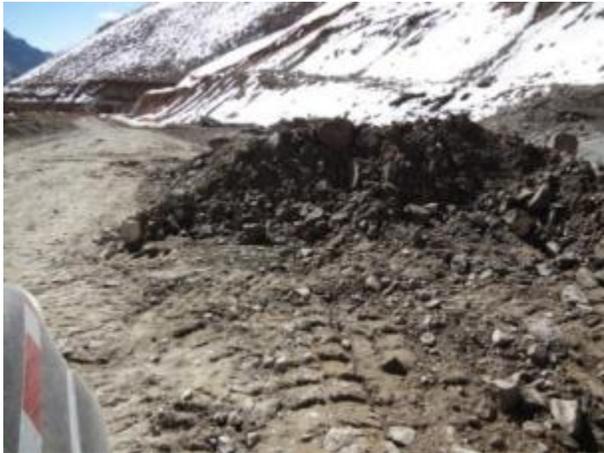
| Actividades de inspección realizadas: | | Descripción Medio de Prueba |
|--|---|---|
| <p>Fotografía N° 3, 29 de enero de 2013.</p> | <p>Fotografía N°4, 29 de enero de 2013.</p> | <p>Diques para el desvío del flujo hacia aliviaderos.</p> |

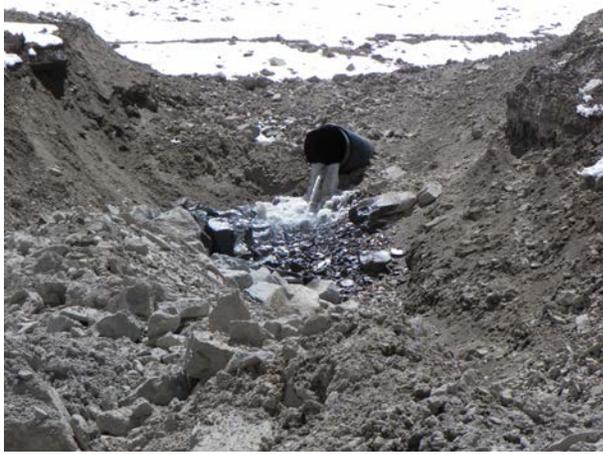
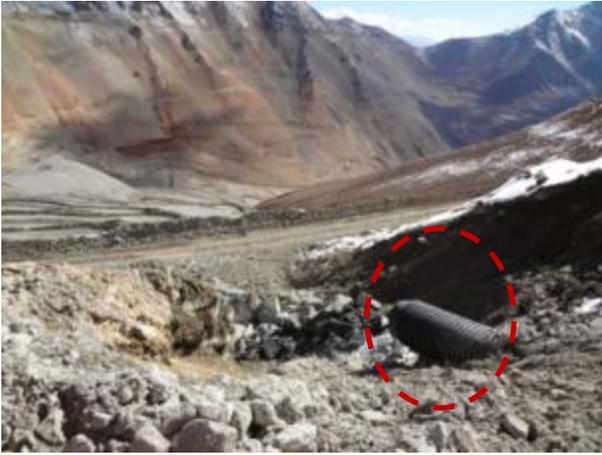
| <p>Coordenadas: 400.773 m E; 6.757.879 m S Fotografía N°5, 25 de enero de 2013.</p> | <p>Coordenadas: 400.773 m E; 6.757.879 m S Fotografía N°6, 29 de enero de 2013.</p> | <p>Obra de alivio 1 (Tubo corrugado) vista inferior y superior desde caminos</p> |

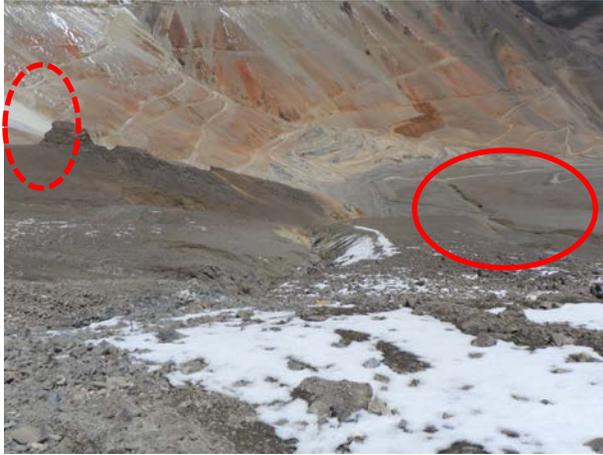
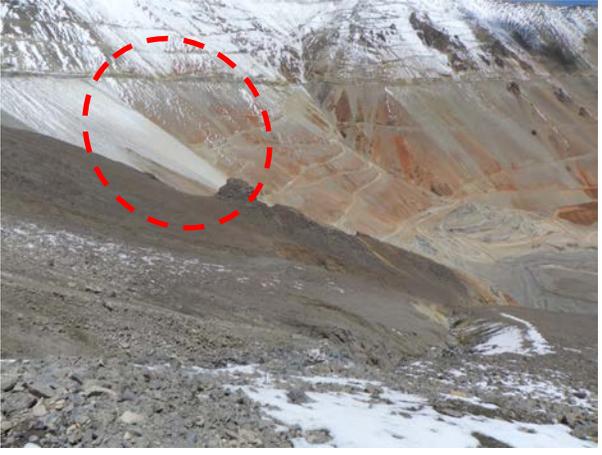
| <p>Coordenadas: 400.773 m E; 6.757.879 m S Fotografía N°7, 25 de enero de 2013.</p> | <p>Coordenadas: 400.773 m E; 6.757.879 m S Fotografía N°8, 25 de enero de 2013.</p> | <p>Izq: Vista desde Aliviadero 1, hacia área del botadero. Círculo rojo discontinuo muestra material estéril depositado a la fecha. Círculo rojo continuo muestra canal provisorio que conduce flujos de los aliviaderos hacia área del botadero</p> |

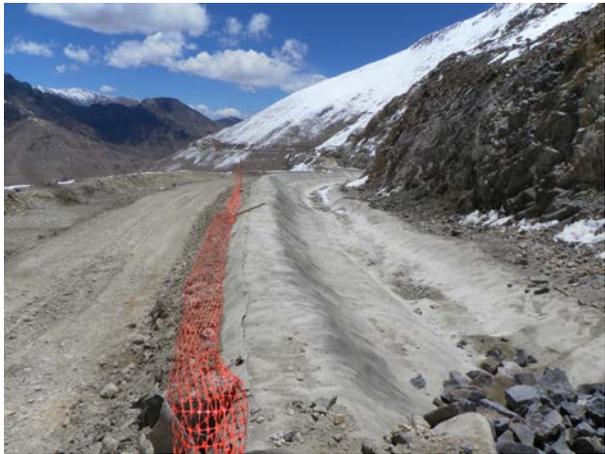
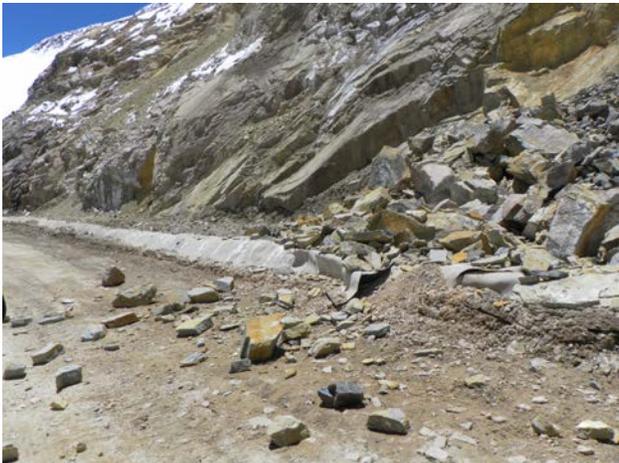
| <p>Fotografía N°9, 25 de enero de 2013.</p> | <p>Fotografía N°10, 25 de enero de 2013.</p> | <p>Izq: Vista del canal revestido con mantas de hormigón. Se identifica material depositado en canal perimetral.</p> <p>Der: Vista canal y revestimiento dañado por derrumbe de piedras</p> |

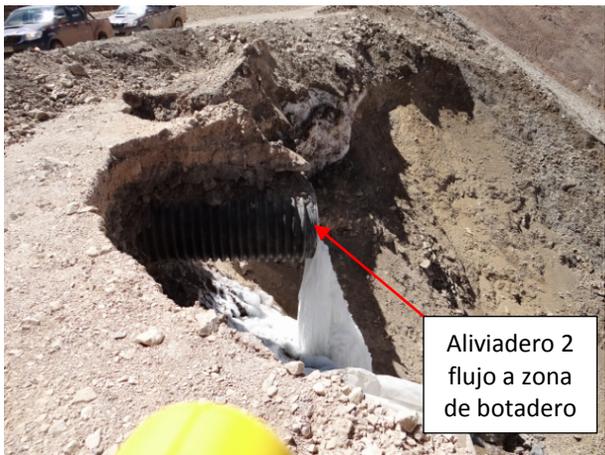
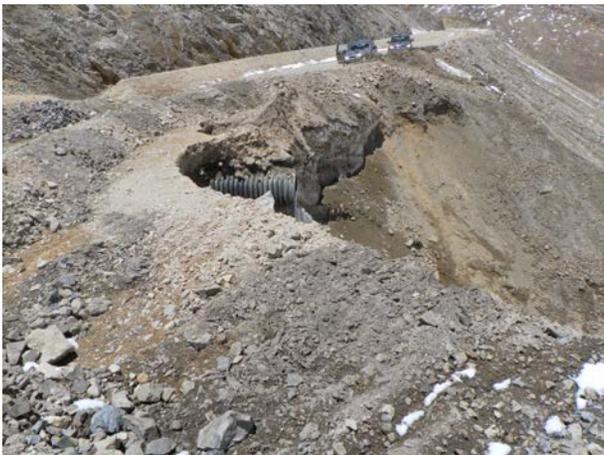
| | | <p>coordenadas UTM WGS 84 6.758.367N; 400.080E.</p> <p>Se verificó que el aliviadero descarga hacia zona de botadero de estériles, observándose un leve escurrimiento de aguas superficiales mediante tubería de diámetro 1 [m]. En esta sección del canal se reconoce la intervención con maquinaria pesada, lo cual potencialmente habría generado la remoción de la manta de hormigón flexible en el lecho del canal (fotografía 13).</p> <p>f) Los flujos provenientes de los aliviaderos se canalizan a través de 2 quebradas naturales, que descargaban en su conjunto hacia un canal excavado en suelo natural que desemboca al sistema de control de aguas de contacto ubicado en la zona de botadero de estériles (zanjas y muro cortafugas). Este canal provisorio se encuentra aproximadamente a 500 [m] aguas abajo del área de actual disposición de material estéril. Al momento de la inspección se reconoce que los canales, no entran en contacto directo con los estériles depositados en el sector.</p> <p>g) Con motivo de las actividades de fiscalización, se examinó documento <i>“INFORME DE CONSTRUCCIÓN MODIFICACIONES A CAUCES DOCUMENTO D: CANAL PERIMETRAL Y ESTANQUE DE SEDIMENTACIÓN NORTE (Ref. No. SA202-00027/41-03)”</i> remitido por el titular a la DGA mediante carta PL-0045/2011 del 04 de abril de 2012 (Anexo 13), el cual tuvo por objeto solicitar la recepción de las obras de modificación de cauces que forman parte del sistema manejo de aguas de contacto y no contacto para el Proyecto Pascua-Lama, en conformidad a lo establecido por los Artículos 41, 134 y 171 siguientes del Código de Aguas. En dicho informe no se hace referencia a la construcción de tubos de alivio o estructura similar por parte de la empresa.</p> | |

| <p>Aliviadero 2 flujo a zona de botadero</p> <p>Coordenadas: 6.758.367 N; 400.055 E Fotografía N°11, 29 de enero de 2013.</p> | <p>Coordenadas: 6.758.367 N; 400.055 E Fotografía N°12, 25 de enero de 2013.</p> | <p>Zona Aliviadero 2 (Tubo corrugado) vista lateral.</p> |

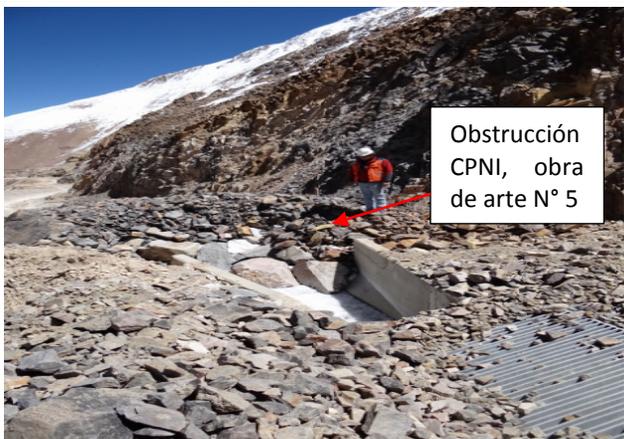
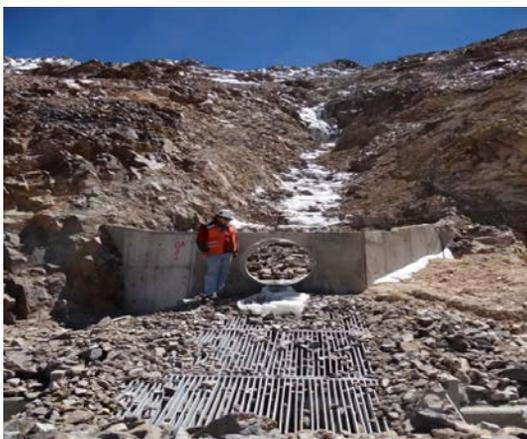
| <p>Obstrucción CPNI, obra de arte N° 5</p> <p>Coordenadas: 6.758.363 N; 400.078 E Fotografía N°13, 29 de enero de 2013.</p> | <p>Coordenadas: 6.758.363 N; 400.078 E Fotografía N°14, 29 de enero de 2013.</p> | <p>Obra de arte N°5. Se reconoce la obstrucción del CPNI</p> |

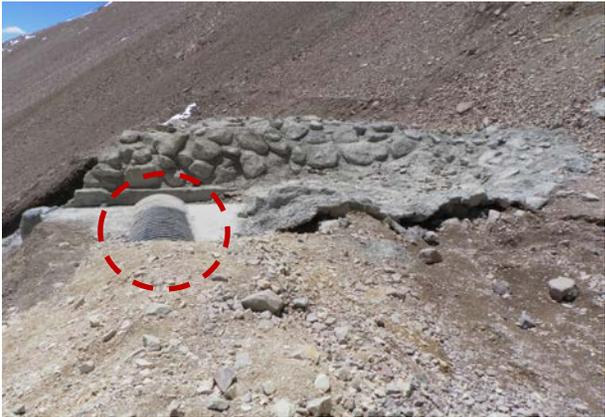
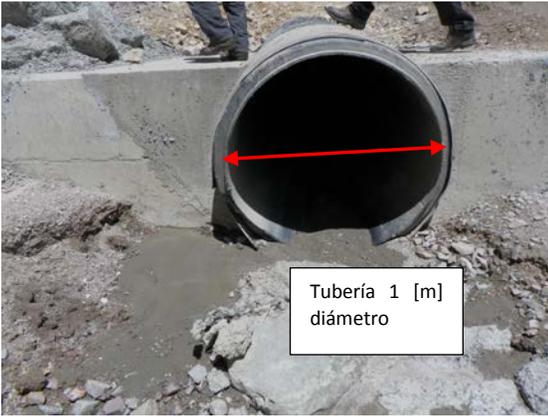
| Actividades de inspección realizadas | Descripción Medio de Prueba | |
|--|--|---|
| <p>Coordenadas: 6.758.795 N; 399.197 E Fotografía N°15, 25 de enero de 2013.</p> | <p>Tubería 1 [m] diámetro</p> <p>Coordenadas: 6.758.795 N ;399.197 E Fotografía N°16, Fotografía 25 de enero de 2013.</p> | <p>Izq: Obra de salida de CPNI que desemboca en la cabeza de Q9. Se observa cubierta de piedras con Shotcrete.</p> <p>Der: Tubo que continúa el CPNI y desemboca en cabeza de Q9.</p> |

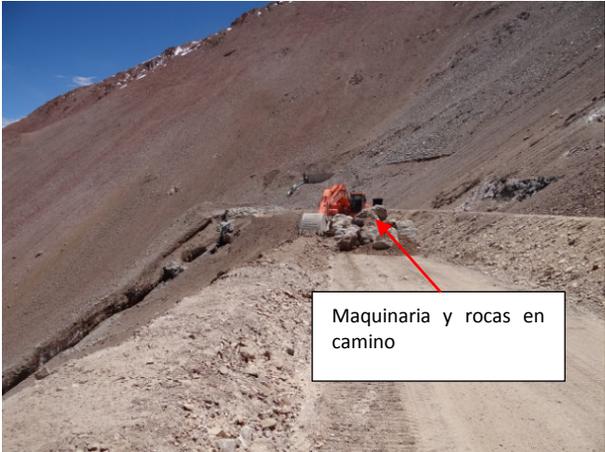
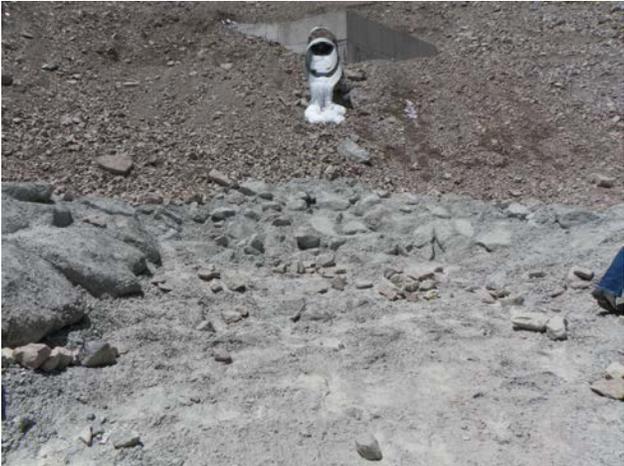
| Actividades de inspección realizadas | Descripción Medio de Prueba | |
|--|--|---|
| <p>Maquinaria y rocas en camino</p> <p>Fotografía N°17, 29 de enero de 2013.</p> | <p>Coordenadas: 6758795.29 N ;399197.30 E Fotografía N°18, 25 de enero de 2013.</p> | <p>Izq: Zona de obra de salida, y evidencia de maquinaria desarrollando trabajos de reparación.</p> <p>Der: Obra de arte que conduce escurrimientos desde quebrada, aguas arriba, hacia obra de salida del CNPI. Se observa revestimiento con concreto hacia obra de salida</p> |

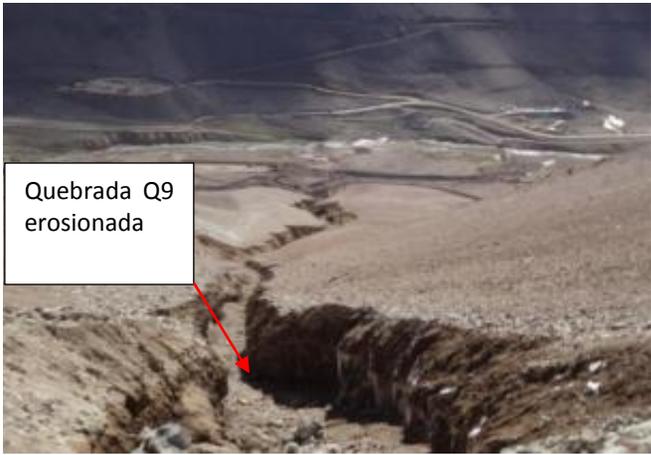
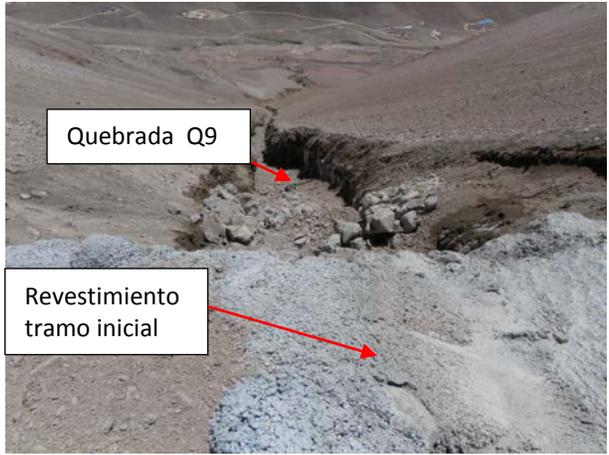
| <p>Quebrada Q9 erosionada</p> <p>Coordenadas: 6.758.795 N; 399.197 E Fotografía N°19, 29 de enero de 2013.</p> | <p>Quebrada Q9</p> <p>Revestimiento tramo inicial</p> <p>Coordenadas: 6.758.795 N; 399.197 E Fotografía N°20, Fotografía: 25 de enero de 2013.</p> | <p>Izq: Evidencia de socavamiento de quebrada natural por aluvión (Q9).</p> <p>Der: Se observa revestimiento del tramo inicial de Q9 con concreto (Shotcrete). Tramo reducido.</p> |

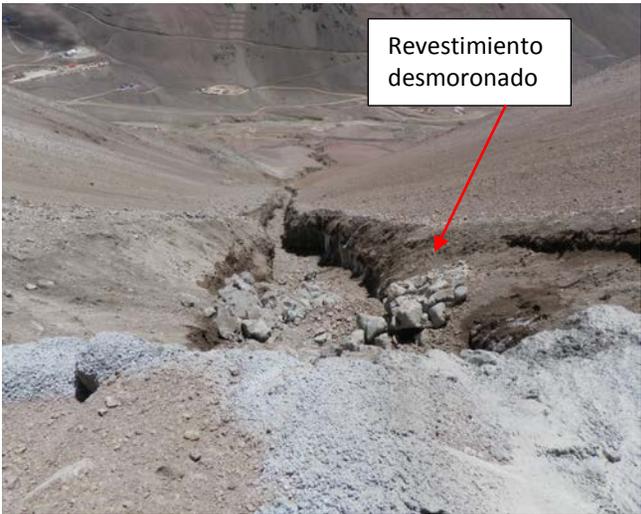
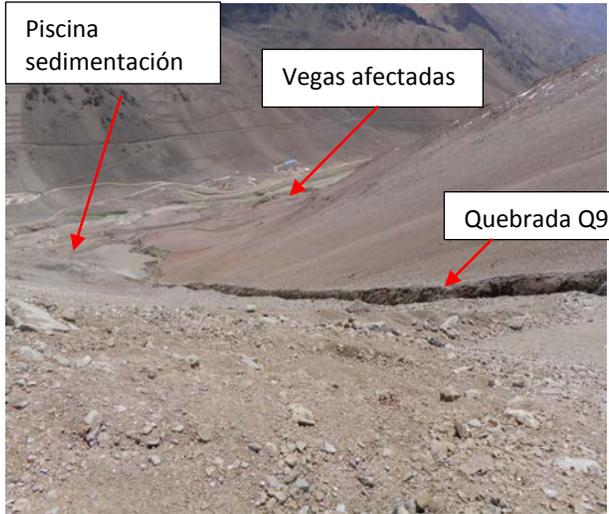
| <p>Revestimiento desmoronado</p> <p>Coordenadas: 6.758.795 N; 399.197 E Fotografía N°21, 25 de enero de 2013.</p> | <p>Piscina sedimentación</p> <p>Vegas afectadas</p> <p>Quebrada Q9</p> <p>Coordenadas: 6.758.795 N; 399.197 E Fotografía N°22, 25 de enero de 2013.</p> | <p>Izq: Se observa desprendimiento de revestimiento de obra de salida.</p> <p>Der: Se observa canal natural (Q9) que por diseño debiese comunicar al CNPI con piscina de sedimentación.</p> |

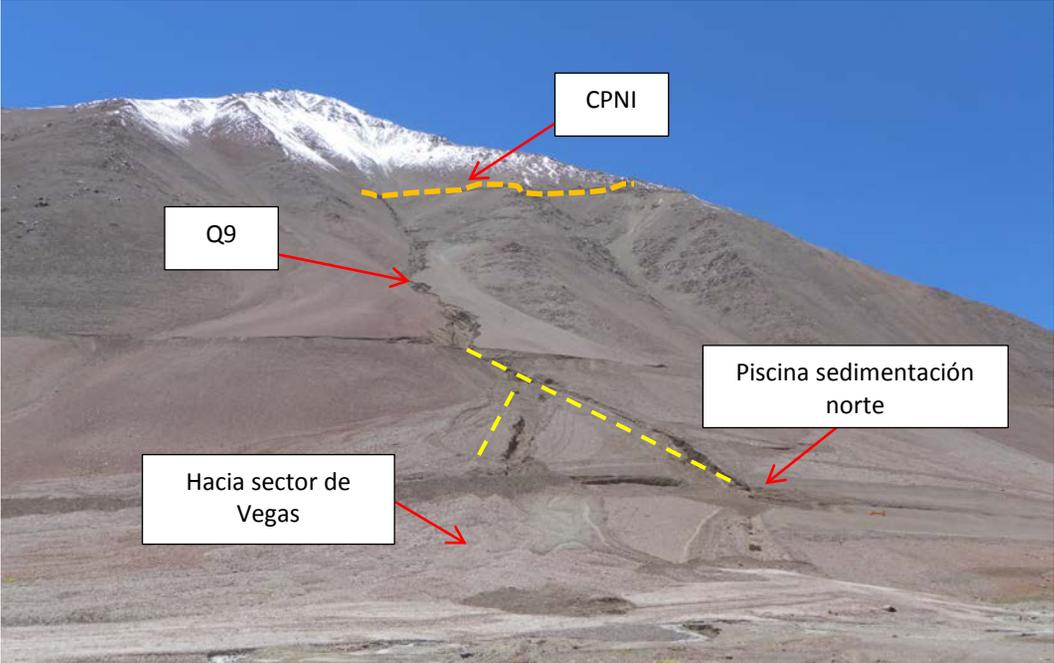
| Actividades de inspección realizadas: | Descripción Medio de Prueba |
|---|---|
| <p data-bbox="743 1024 1157 1092"> Coordenadas: 6.758.438 N; 397.543 E Fotografía N°23, 25 de enero de 2013. </p> | <p data-bbox="1738 354 1915 542"> Vista inferior tramo del CPNI desde obra de descarga hacia piscina de sedimentación. </p> <p data-bbox="1738 558 1915 938"> El drenaje que se observa a la izquierda, del abanico aluvial, corresponde a aquella que se desbordó (agua y piedras) sobre el camino y sectores de vegas. </p> |

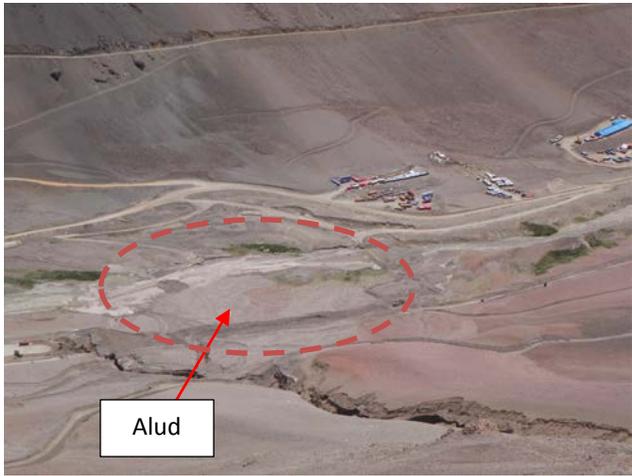
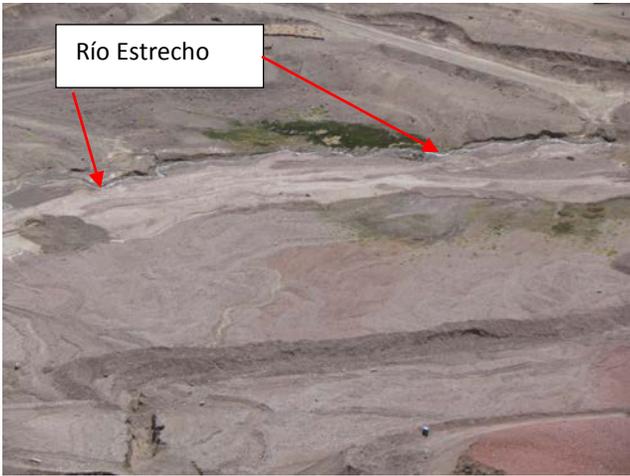
| <p>Alud</p> <p>Coordenadas: 6.758.795 N; 399 197 E Fotografía N°24, 25 de enero de 2013.</p> | <p>Río Estrecho</p> <p>Coordenadas: 6.758.795 N; 399.197 E Fotografía N°25, 25 de enero de 2013.</p> | <p>Izq: Vista superior (desde obra de salida CPNI) de sector afectado por material aluvional.</p> <p>Der: Se muestran los límites hasta donde llega el material arrastrado hacia el fondo del valle.</p> |

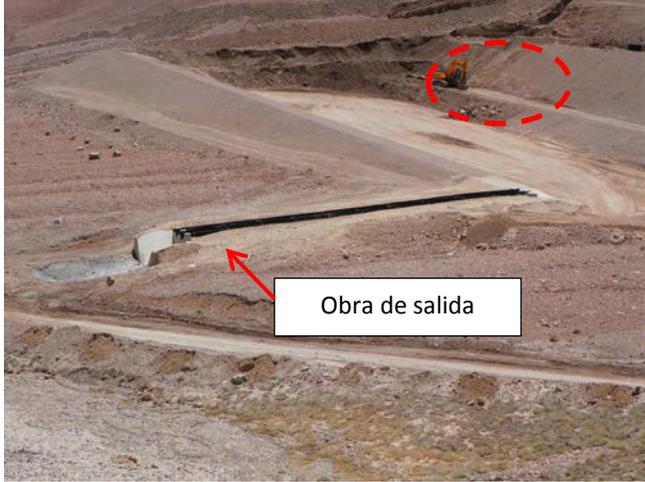
| <p>Obra de salida</p> <p>Coordenadas: 6.758.050 N; 398.073 E Fotografía N°26, 25 de enero de 2013.</p> | | <p>Izq: Vista lateral piscina de sedimentación, maquinaria removiendo material en faenas de reparación y obra de salida hacia el Río Estrecho.</p> |

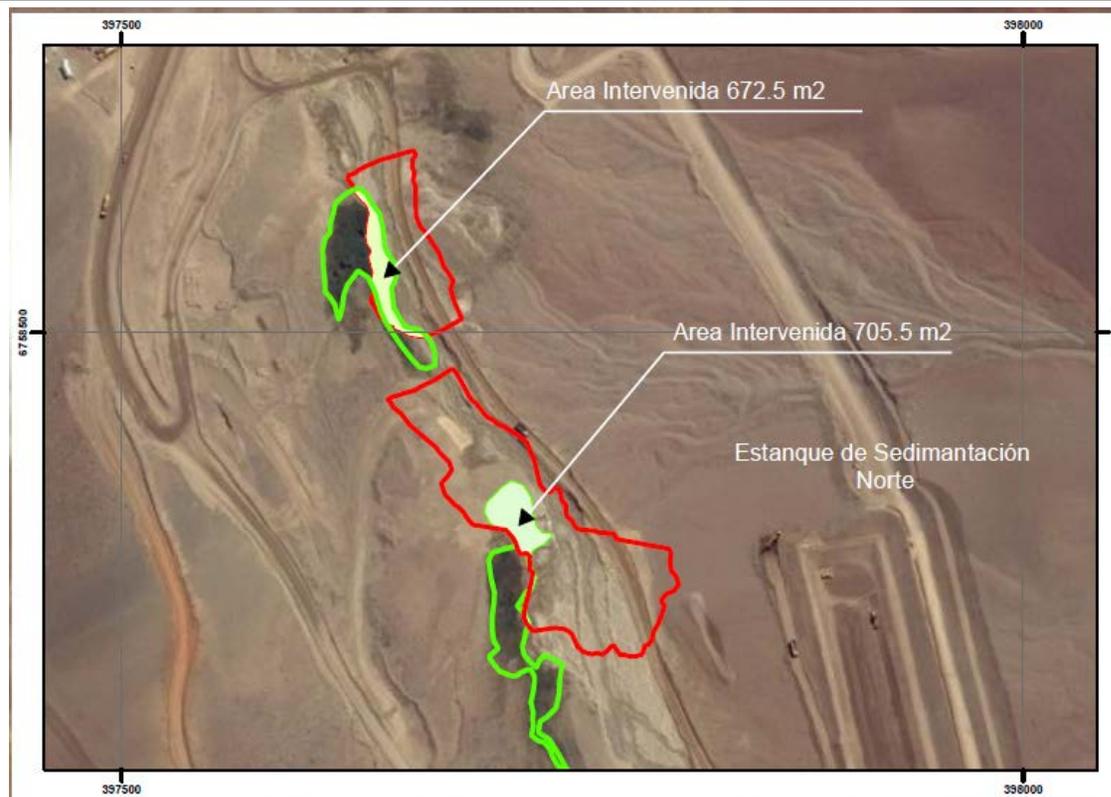
Figura N°6: Representación gráfica vegas afectadas (Fuente: Barrick)

Levantamiento topográfico de la superficie afectada de las vegas, entregada por el encargado de la fiscalización por parte del titular en terreno del día 25 de enero de 2013. Anexo 7.a.

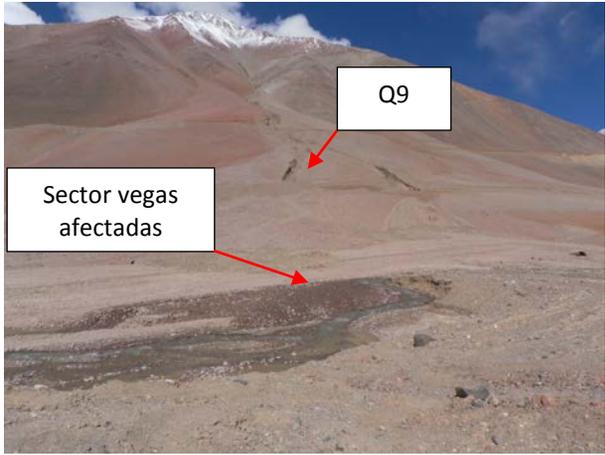
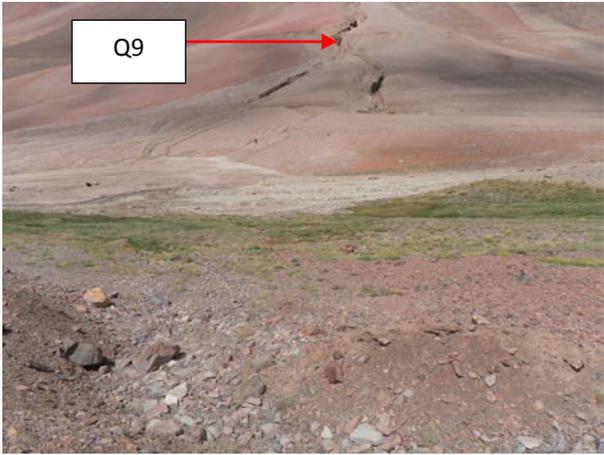
| <p>Coordenadas: 6.758.438 N; 397.543 E Fotografía N° 27, 25 de enero de 2013.</p> | <p>Coordenadas: 6.758.438 N; 397.543 E Fotografía N° 28, 25 de enero de 2013.</p> | <p>Izq: Zona de vegas afectada por aluvión por descarga de Q9.</p> <p>Der: Vista inferior de 2 surcos por aluvión y arrastre de material depositado sobre la vega</p> |

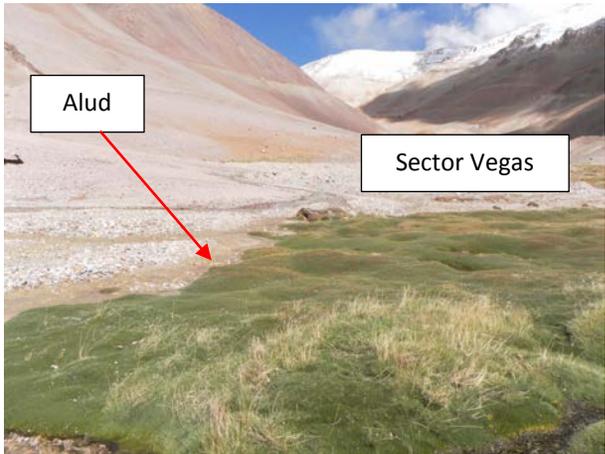
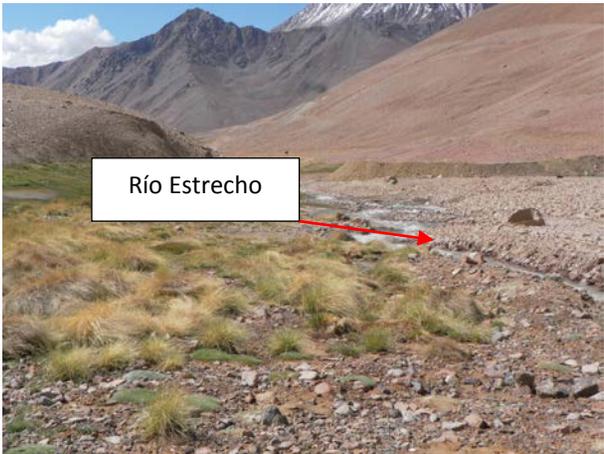
| <p>Coordenadas: 6.758.377 N; 397.707 E Fotografía N° 29, 25 de enero de 2013.</p> | <p>Coordenadas: 6.758.492 N; 397.624 E Fotografía N° 30, 25 de enero de 2013.</p> | <p>Izq: Vista desde el valle hacia el oriente, se observa inferior vega afectada por material aluvional. Se muestran los límites hasta donde llega el material de arrastre sobre las vegas.</p> <p>Der: Vista desde el valle hacia el poniente se observa cauce actual del Río Estrecho</p> |

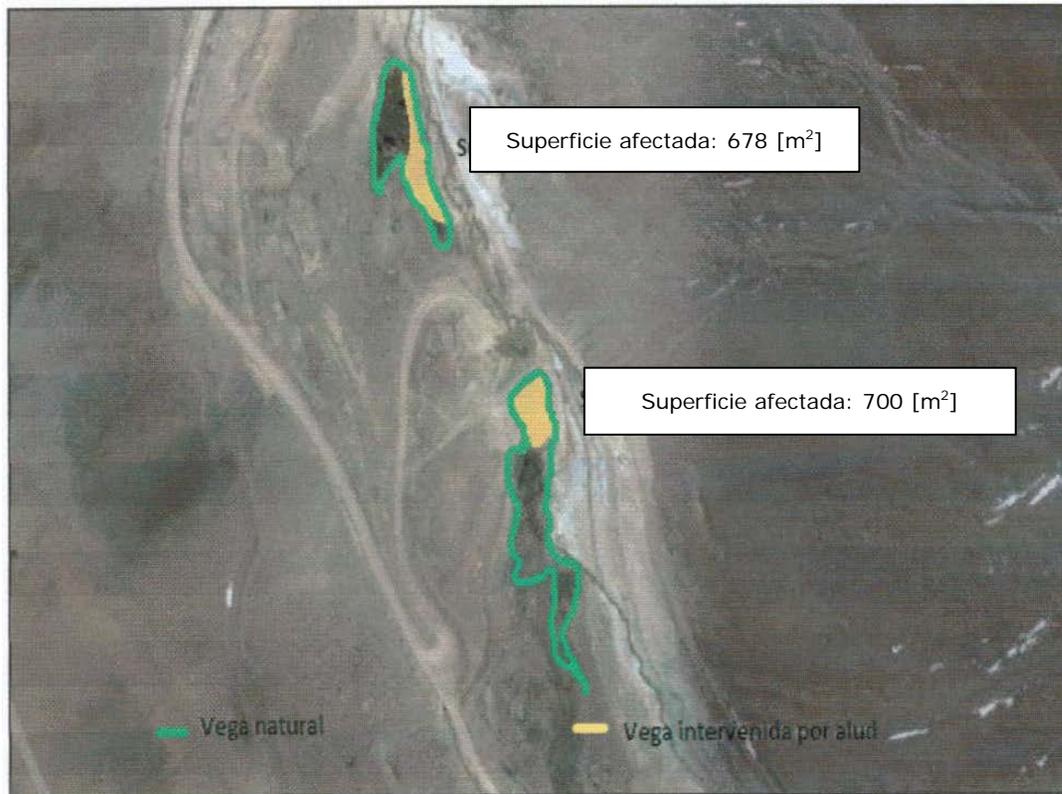
Figura N°7: Representación gráfica vegas afectadas (Fuente: SAG, 2013)

Estimación de superficie afectada de las vegas efectuado por el SAG, en terreno del día 25 de enero de 2013. Anexo 6

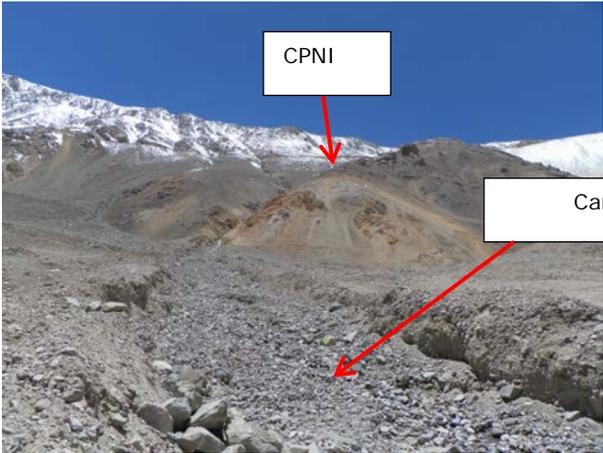
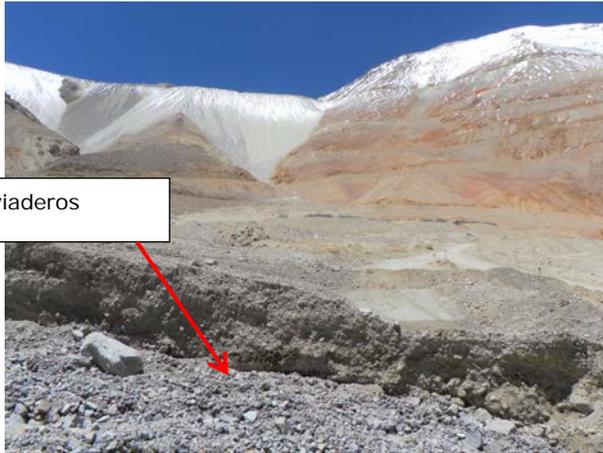
| Actividades de inspección realizadas: | Descripción Medio de Prueba |
|--|--|
| <div style="display: flex; justify-content: space-around;"> <div style="text-align: center;"> <p>Coordenadas: 6.757.242 N; 400.031 E Fotografía N° 31, 25 de enero de 2013.</p> </div> <div style="text-align: center;"> <p>Coordenadas: 6.757.242 N;400.031 E Fotografía N° 32, 25 de enero de 2013.</p> </div> </div> | <p>Izq y Der: Vista desde el interior del área de botadero, donde se observa canal de bajada de aguas desde aliviaderos del CPNI.</p> |

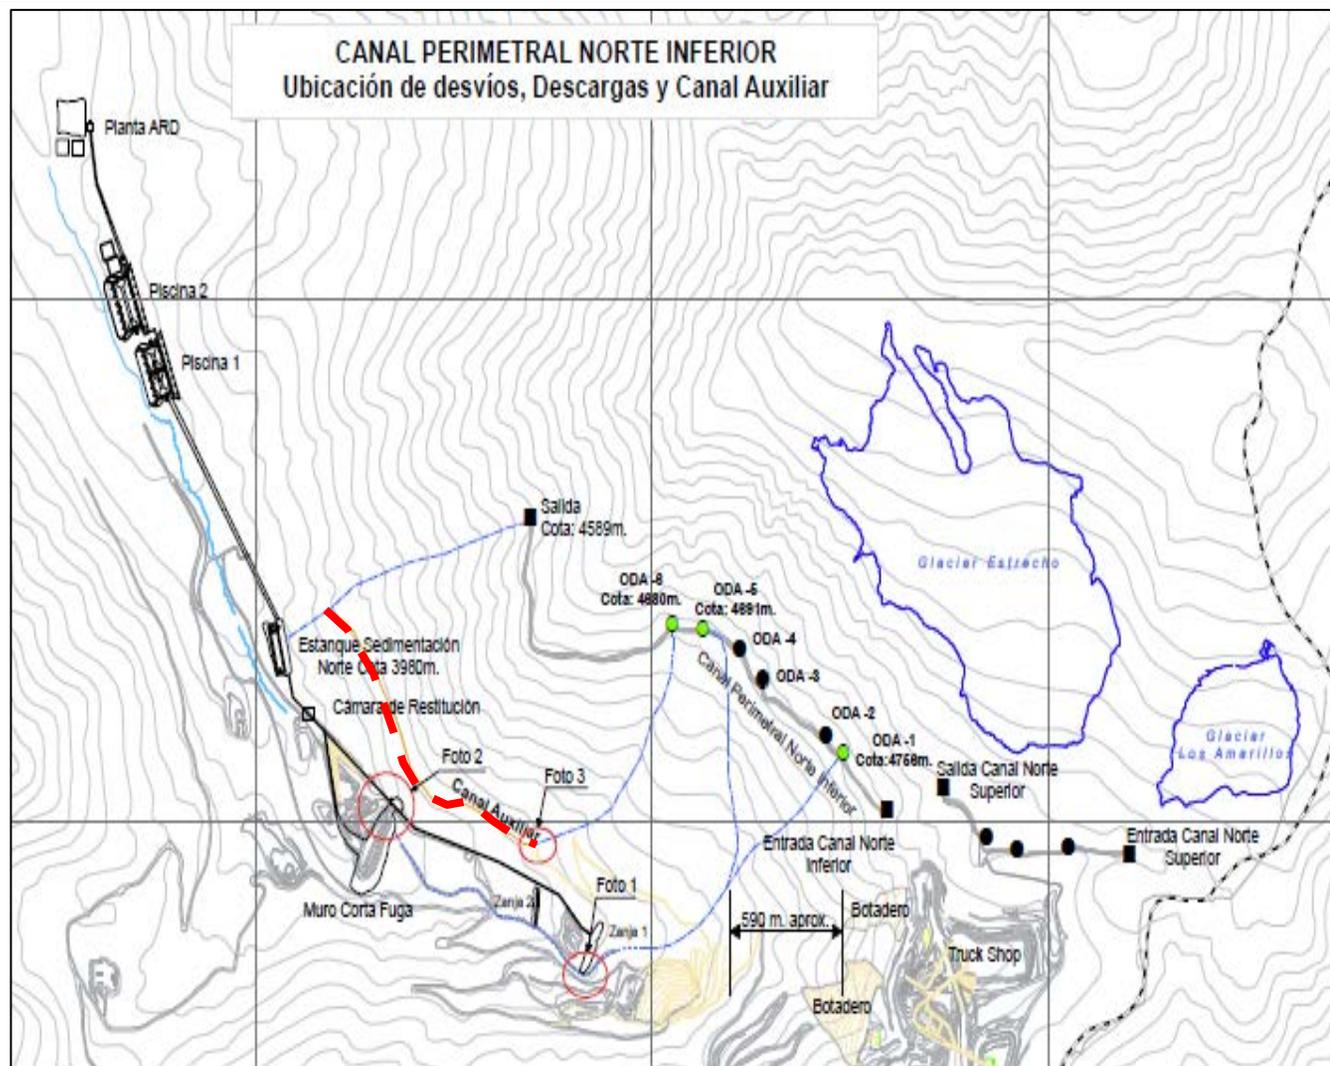
Figura N°8: Planimetría CNPI actual (Fuente: Barrick, 2013)

Planimetría del CNPI con detalle de aliviaderos (puntos verdes en la figura), descargas y canal auxiliar (línea segmentada roja en la figura), construidos por el titular. Información remitida por el titular a la DGA (Anexo 9).

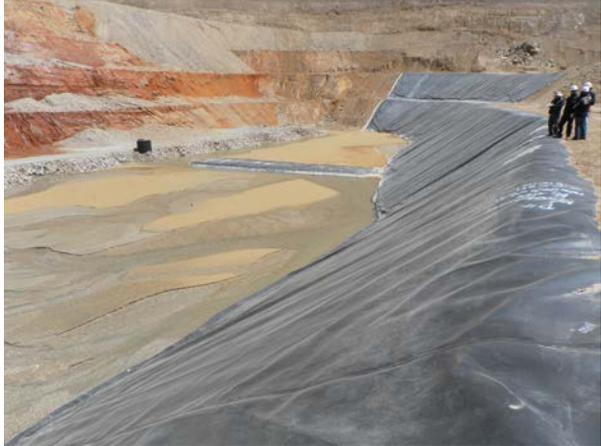
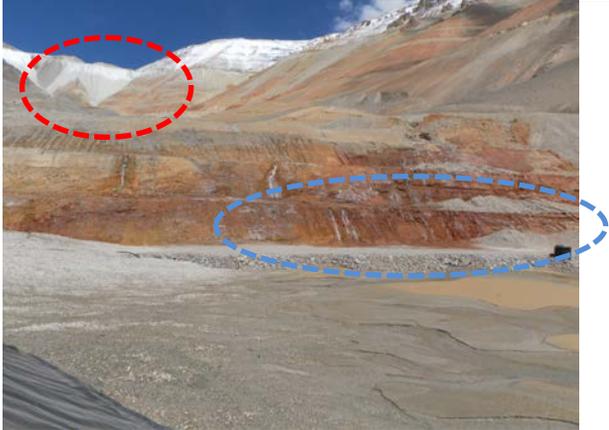
| Actividades de inspección realizadas: | | Descripción Medio de Prueba |
|---|--|---|
| <p>Coordenadas: 6.757.571 N; 398.363 E Fotografía N° 33, 25 de enero de 2013.</p> | <p>Coordenadas: 6.757.571 N; 398.363 E Fotografía N° 34, 25 de enero de 2013.</p> | <p>Izq.: Muro corta fugas al pie del área del botadero, con revestimiento de HDPE y sistema de drenes.</p> <p>Der.: Muro corta fugas al pie del área del botadero. Se demarca zona de acopio de estériles a la fecha. (rojo). Esguerrimiento de agua por paredes de taludes de terrazas dentro del área (azul).</p> |

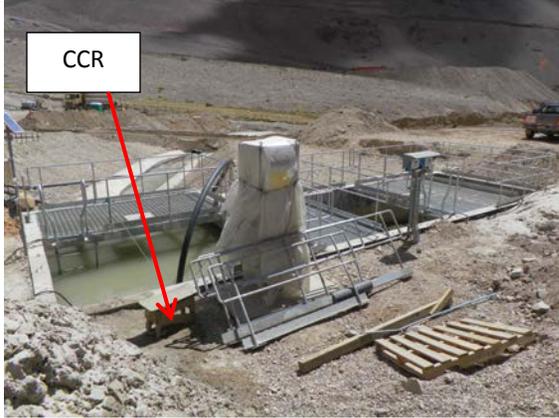
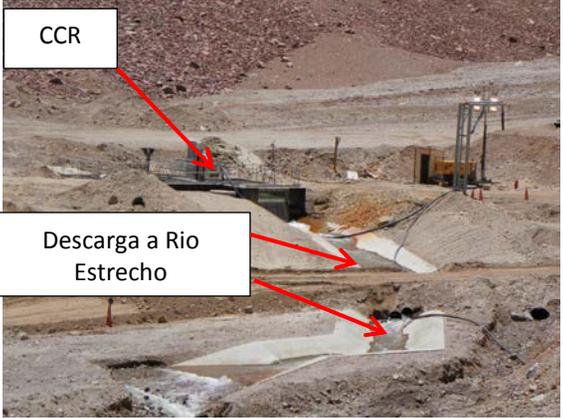
| Actividades de inspección realizadas: | | Descripción Medio de Prueba |
|---|--|---|
| <p>Coordenadas: 6.758.050 N; 398.073 E Fotografía N° 35, 25 de enero de 2013.</p> | <p>Coordenadas: 6.758.019 N; 398.017 E Fotografía N° 36, 25 de enero de 2013.</p> | <p>Vista de Cámara de Captación y Restitución (CCR) y su obra de descarga hacia el Río Estrecho</p> |

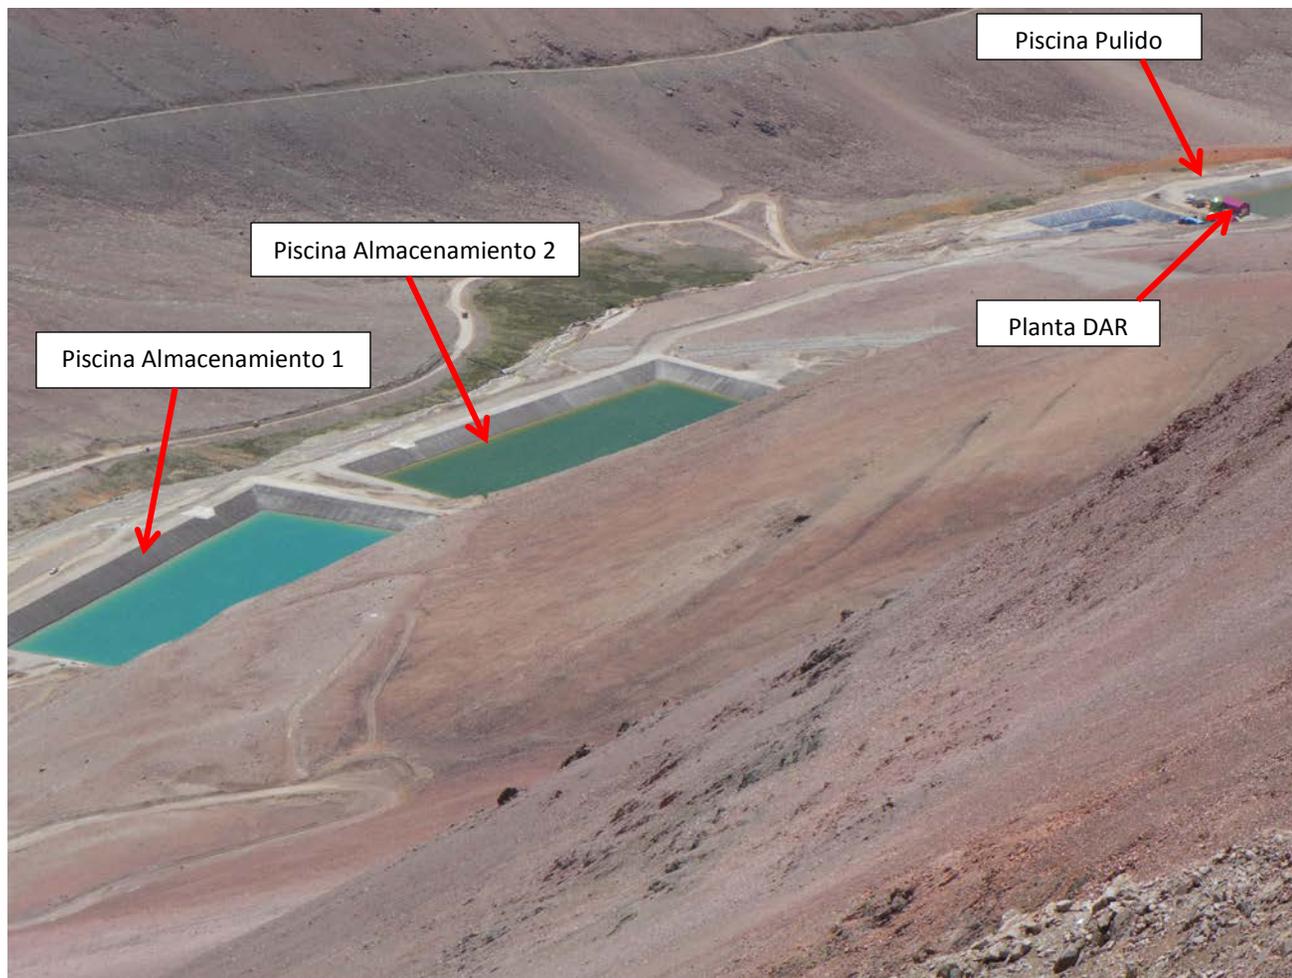
Fotografía N° 37, 25 de enero de 2013.

Vista desde el CPNI de las piscinas de almacenamiento 1 y 2, Plata DAR y Piscina de pulido.

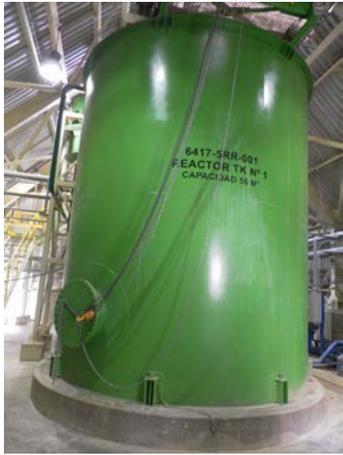
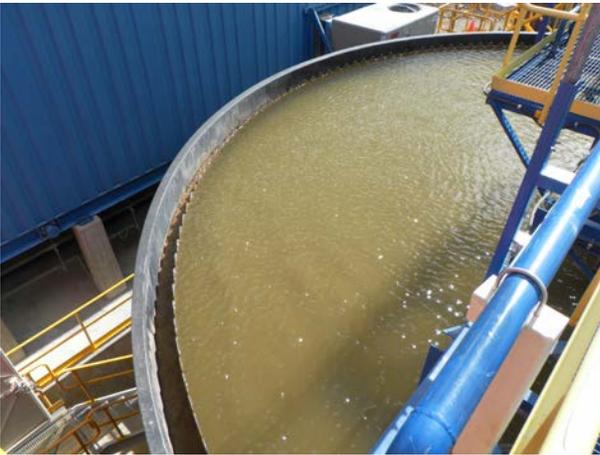
| <p>Fotografía N° 38, 25 de enero de 2013.</p> | <p>Fotografía N° 39, 25 de enero de 2013.</p> | <p>Izq.: Reactor n°1 Planta tratamiento DAR.</p> <p>Der.: Clarificador Planta tratamiento DAR.</p> |

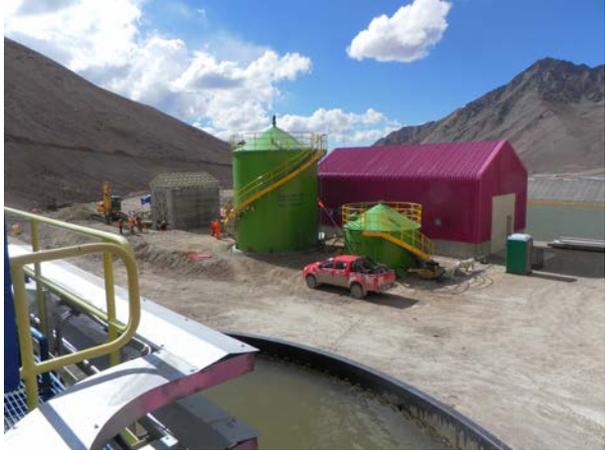
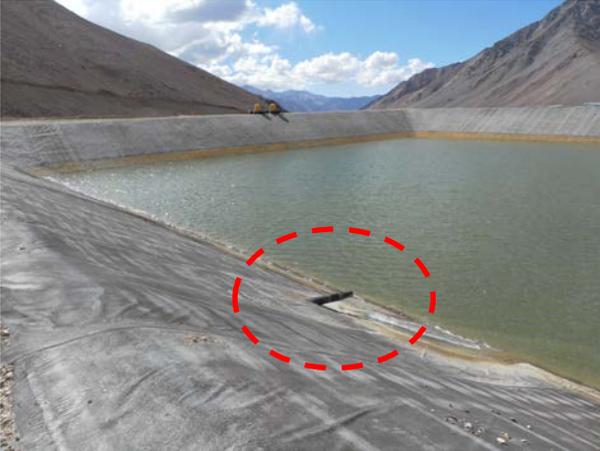
| <p>Coordenadas: 6.760.298 N; 396.919 E Fotografía N° 40, 25 de enero de 2013.</p> | <p>Coordenadas: 6.760.352 N; 396.890 E Fotografía N° 41, 25 de enero de 2013.</p> | <p>Izq.: Vista desde el clarificador hacia piscina de pulido.</p> <p>Der.: Piscina de pulido, se observa descarga proveniente desde planta DAR.</p> |

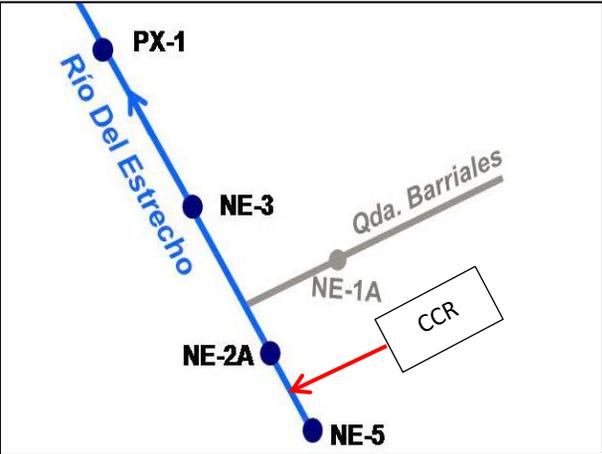
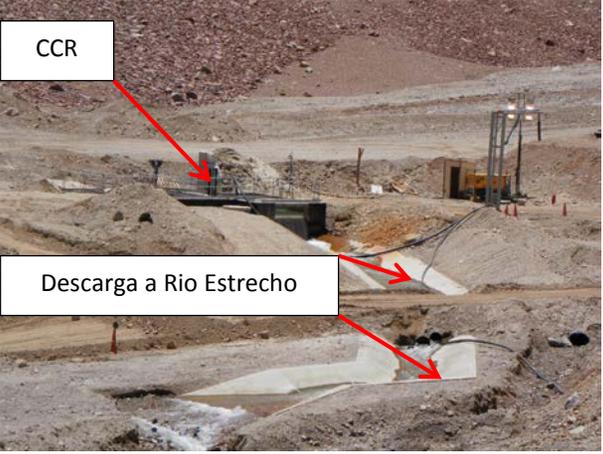
| | <p>información donde se describe de forma general la CCR.</p> <p>i) Al momento de la Inspección Ambiental se constata en CCR, la existencia de material sedimentario dispuesto a un costado de ésta, que según lo indicado por el responsable de la actividad, correspondería a material extraído de la CCR.</p> | |
| <p>Figura N° 9: Fuente original Barrick modificada por SMA</p> | <p>Coordenadas: 6.758.019 N; 398.017 E Fotografía N° 44, 25 de enero de 2013.</p> | <p>Izq.: Esquema de algunas estaciones del plan de monitoreo de calidad de agua del proyecto.</p> <p>Der.: Vista de Cámara de Captación y Restitución (CCR) y su obra de descarga hacia el Río Estrecho</p> |

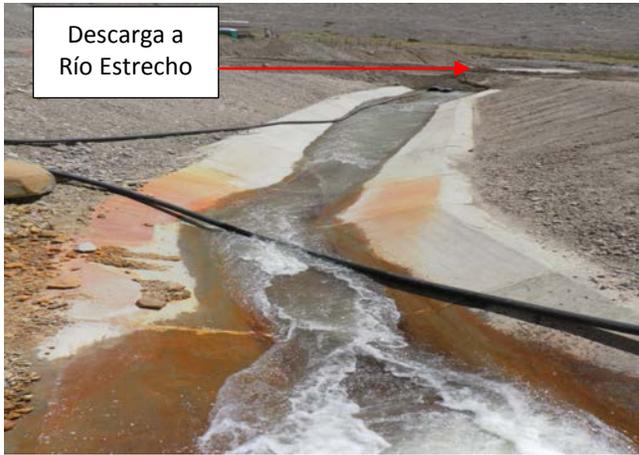
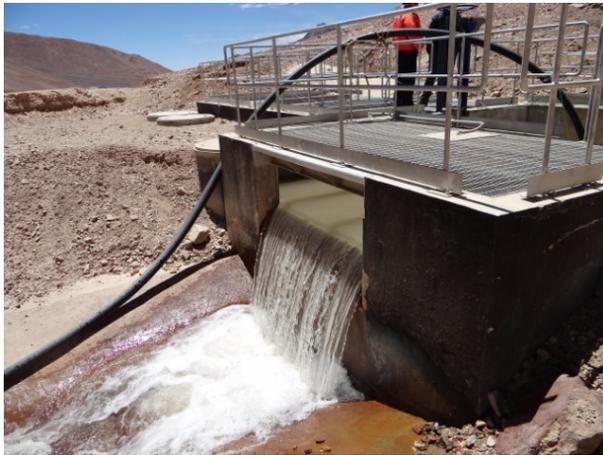
| <p>Descarga a Río Estrecho</p> <p>Coordenadas: 6.758.019 N; 398.017 E Fotografía N° 45, 25 de enero de 2013.</p> | <p>Coordenadas: 6.758.019 N; 398.017 E Fotografía N° 46, 29 de enero de 2013.</p> | <p>Canal de descarga desde CCR a Río Estrecho.</p> |

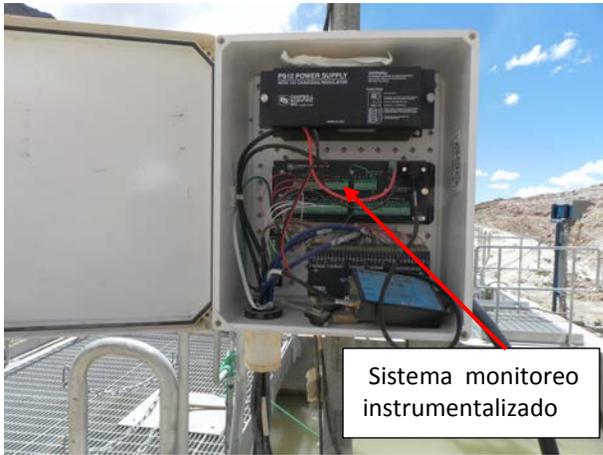
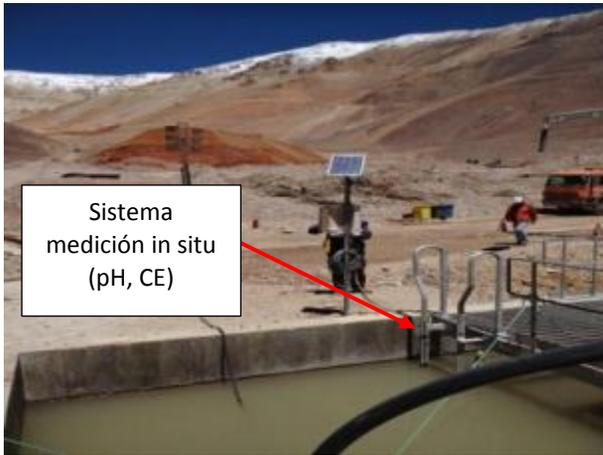
| <p>Sistema monitoreo instrumentalizado</p> <p>Coordenadas: 6.758.050 N; 398.073E Fotografía N° 47, 25 de enero de 2013.</p> | <p>Sistema medición in situ (pH, CE)</p> <p>Coordenadas: 6.758.050 N; 398.073E Fotografía N° 48, 29 de enero de 2013.</p> | <p>Sistemas de monitoreo de calidad de aguas de la CCR.</p> <p>lza.: Instrumentalización del monitoreo aun no operativo.</p> <p>Der.: Sistema de medición de pH y CE in situ en uso</p> |

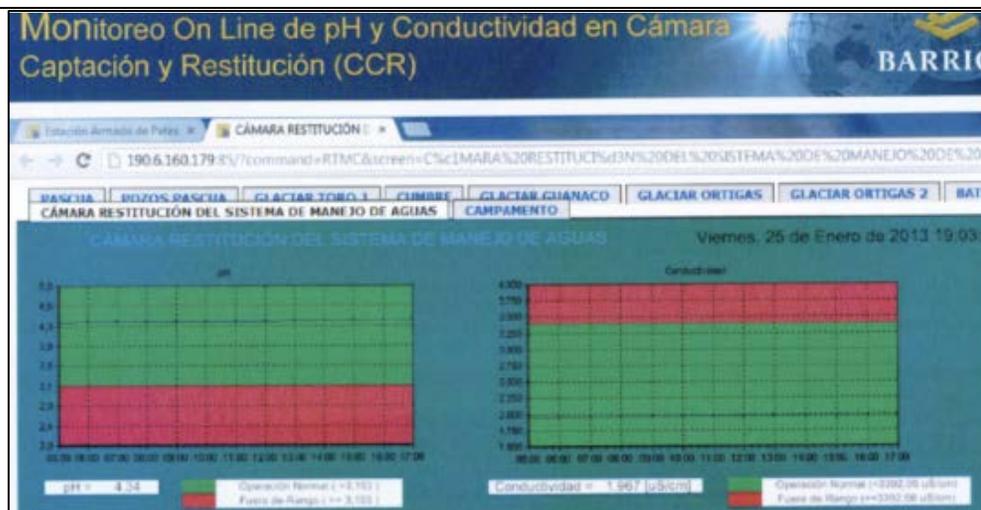
Figura N°10. Captura de monitoreo en línea CCR (Fuente: Barrick 2013)

Captura de pantalla del monitoreo en línea de pH y CE de la CCR de fecha 25 de enero de 2013 a las 19:03 hrs. Ambos parámetros se encuentran dentro de los rangos de calidad para descarga al Río Estrecho.
