INFORME DE FISCALIZACIÓN AMBIENTAL

INSPECCIÓN AMBIENTAL

PLANTA ABATIDORA DE ARSENICO ECONSSA - HUARA

DFZ-2013-644-I-RCA-IA

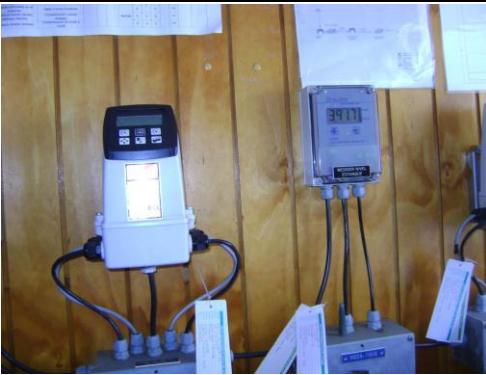
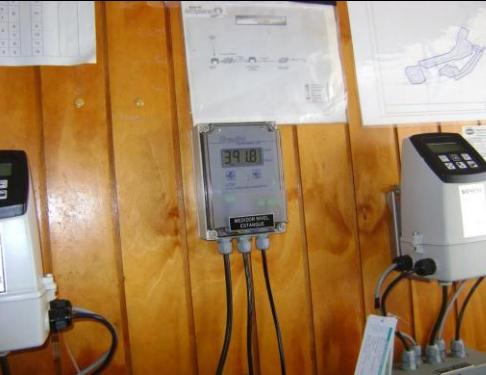
- a. Según lo constatado en terreno, al costado derecho de las oficinas se encuentran los paneles de registro en línea de ingreso de agua “cruda”, agua potable y del nivel de estanque de agua (Fotografía 1 y 2).

Fotografía 1.	Fecha: 17 de junio 2013		Fotografía 2.	Fecha: 17 de junio 2013	
Coordenadas WGS84	Norte: ---	Este: ---	Coordenadas WGS84	Norte: ---	Este: ---
Descripción Medio de Prueba: Paneles de registro de caudales.			Descripción Medio de Prueba: Paneles de registro de caudales.

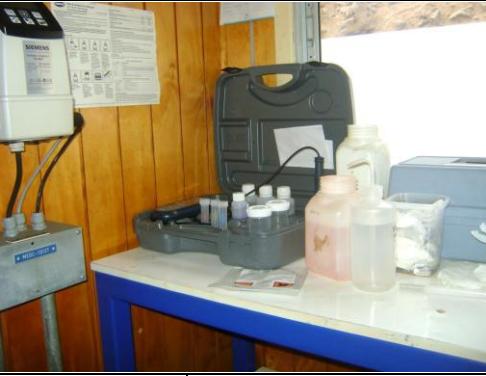
- b. Además, se encuentra instalado el mesón donde se realizan los ensayos para monitoreos en terreno. El Señor Patricio Vega, Operador de la Planta, señala que allí se realizan los exámenes de turbiedad, fierro, pH y cloro (Fotografías 3 y 4).

Fotografía 3.	Fecha: 17 de junio 2013		Fotografía 4.	Fecha: 17 de junio 2013	
Coordenadas WGS84	Norte: ---	Este: ---	Coordenadas WGS84	Norte: ---	Este: ---
Descripción Medio de Prueba: Sitio de análisis de pH, cloruro férrico.			Descripción Medio de Prueba: Sitio de análisis de arsénico en terreno.

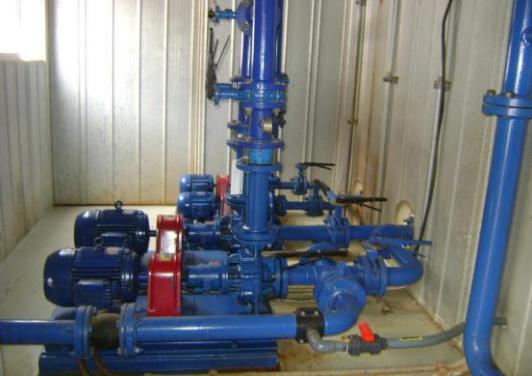
a. En primer lugar se visita la sala de bombas, en la cual se mantienen 2 contenedores con productos químicos, cloruro férrico e hipoclorito de sodio, cada uno de 260 litros, los que proveen las sustancias al proceso (Fotografías 5 y 6).

Fotografía 5.	Fecha: 17 de junio 2013		Fotografía 6.	Fecha: 17 de junio 2013	
Coordenadas WGS84	Norte: 7.832.740	Este: 373.245	Coordenadas WGS84	Norte: 7.832.740	Este: 373.245
Descripción Medio de Prueba: Sala de Bombas.			Descripción Medio de Prueba: Contenedores con cloruro férrico e hipoclorito de sodio con sistema de inyección.

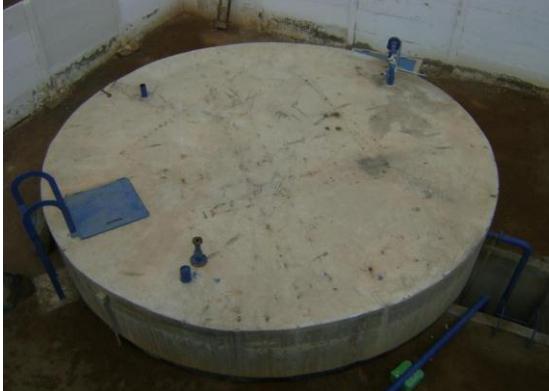
b. Por consiguiente, se realizó un recorrido desde el estanque de llegada cuya capacidad es de 50 m ³ , luego se encuentra el reactor de 30 m ³ , al cual se adiciona cloruro férrico y cal, además de ácido clorhídrico al 10%, del cual hay 2 contenedores de 150 litros cada uno. Posteriormente, el agua pasa al estanque regulador de 2 m ³ , y continúa hacia un sistema de filtros (2 cilindros) de antracita y turbidex, los que reemplazan la arena y carbón activado (Fotografías 7 y 8).	
El 33% del agua pasa por un filtro DGH de absorción, que retiene arsénico. Posteriormente, esta agua se mezcla en el estanque de distribución, cuyas coordenadas geográficas son 7.832.744 N y 373.240 E.	
El proceso continúa en un estanque de retrolavado de filtros de 20 m ³ , proceso que se realiza cada 14 a 20 días, según lo informa el Señor Patricio Vega, Operador de la Planta. El residuo líquido se deriva a las piscinas, en las cuales se adiciona cal para permitir que se deposite el sólido y el agua se recircula al estanque de llegada (Fotografía 9).

Fotografía 7.	Fecha: 17 de junio 2013		Fotografía 8.	Fecha: 17 de junio 2013	
Coordenadas WGS84	Norte: 7.832.736	Este: 373.236	Coordenadas WGS84	Norte: ---	Este: ---
Descripción Medio de Prueba: Estanque almacenamiento agua "cruda".			Descripción Medio de Prueba: Adición de cal a reactor de 30 m ³ .

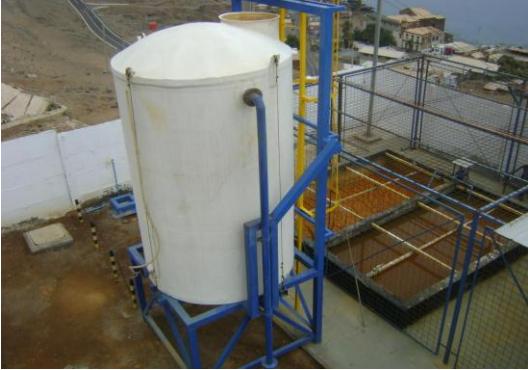
RCA N° 201/2002, Considerando N° 3.4. e.6) Retrolavado de filtros. ..."en operación normal se estiman 2 lavados semanales..."	
Hecho(s) constatado(s) durante la fiscalización:

Fotografía 9.	Fecha:	17 de junio 2013
Coordenadas WGS84	Norte: ---	Este: ---
Descripción Medio de Prueba: Estanque retrolavado de filtros.

Nº Hecho Constatado	Materia Objeto de Fiscalización	Exigencia Asociada	Descripción de la No Conformidad
2	Condiciones de operación	RCA N° 201/2002, Considerando N° 3.4. e.6) Retrolavado de filtros. ..."en operación normal se estiman 2 lavados semanales..."	El titular deberá informar al SEA respecto de la frecuencia con que se realiza el retrolavado de filtros (14 a 20 días) para que dicho organismo evalúe si tal modificación corresponde a un cambio de consideración del proyecto originalmente evaluado.
3	Manejo de lodos arsenicales	RCA N° 201/2002, Considerando N° 3.4. h.4) En el sitio temporal de almacenamiento de los tambores y canchas de secado, se tomarán las siguientes medidas: señalización de seguridad en el sitio, indicando el tipo de residuo almacenado en los tambores y en las eras, e indicando zona de circulación restringida solo para el personal autorizado; señalización en cada tambor del contenido y cuidados y su fecha de almacenamiento, verificación y registro periódico del estado de los contenedores (tambores) y de las canchas de secado, limpieza y acondicionamiento del lugar.	El titular deberá informar al SEA respecto de la señalización y/o identificación del sitio de almacenamiento de lodos arsenicales para que dicho organismo evalúe si tal modificación corresponde a un cambio de consideración del proyecto originalmente evaluado.

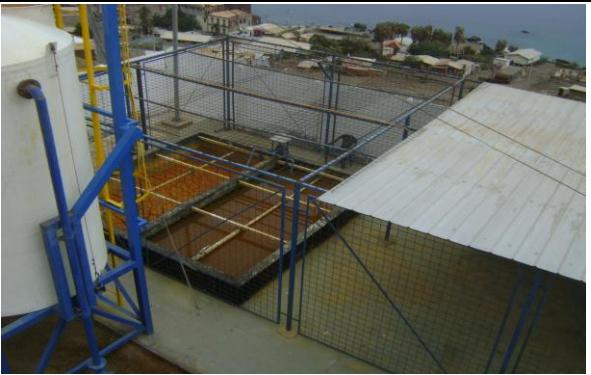
- a. Se constata en terreno que las canchas de secado de lodos se mantienen en recinto cercado por malla metálica. Existen 2 piscinas de 4x2x1,2 metros aproximadamente, de las cuales una de ellas mantiene lodos en proceso de secado y la otra permanece con agua (Fotografías 10 y 11).

Fotografía 10.	Fecha: 17 de junio 2013		Fotografía 11.	Fecha: 17 de junio 2013	
Coordinadas WGS84	Norte: 7.832.744	Este: 373.227	Coordinadas WGS84	Norte: 7.832.744	Este: 373.227
Descripción Medio de Prueba: Piscinas de secado de lodos y sitio de almacenamiento de residuos arsenicales.			Descripción Medio de Prueba: A la izquierda piscina con agua, a la derecha piscina con lodos en proceso de secado.

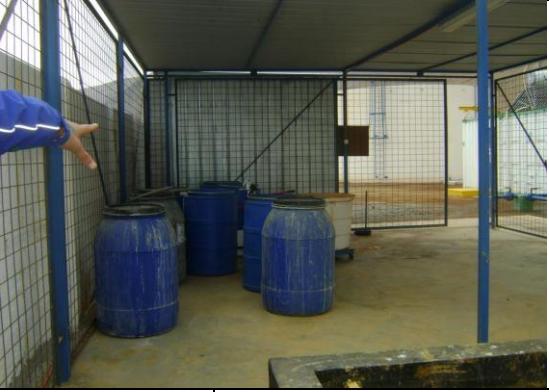
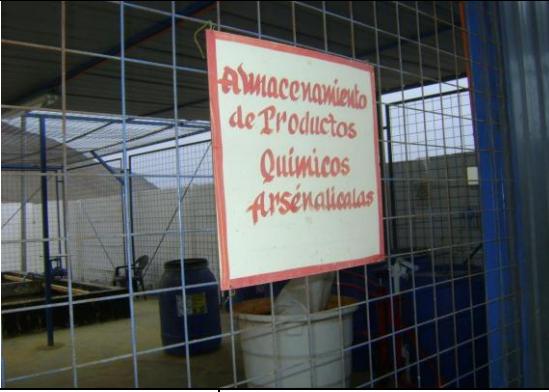
- b. En el mismo recinto cercado, mencionado en el punto anterior, se realiza el almacenamiento de lodos arsenicales en contenedores rotulados y con tapa. Este sector se encuentra techado, sin embargo no está identificado como sitio de almacenamiento de residuos (Fotografías 12 y 13).

Fotografía 12.	Fecha: 17 de junio 2013		Fotografía 13.	Fecha: 17 de junio 2013	
Coordinadas WGS84	Norte: 7.832.744	Este: 373.227	Coordinadas WGS84	Norte: 7.832.744	Este: 373.227
Descripción Medio de Prueba: Sitio de almacenamiento de lodos arsenicales.			Descripción Medio de Prueba: Sitio de almacenamiento de lodos arsenicales.

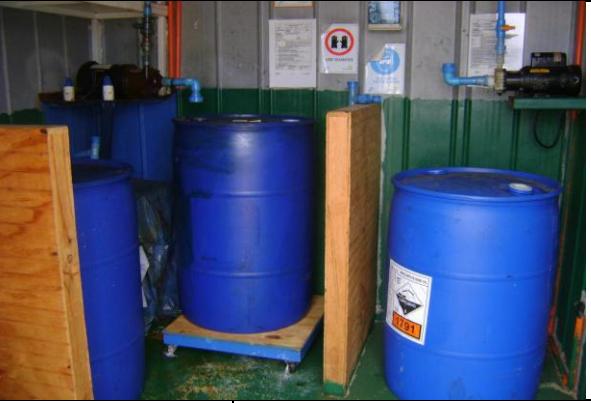
- c. Contiguo a este recinto se observa la instalación de bodega de sustancias químicas en construcción, y otro recinto para almacenamiento de envases de pinturas, productos químicos e instalación de recinto para almacenamiento de cal. De forma separada mantienen bodega de almacenamiento de sustancias químicas, cloruro férrico e hipoclorito de sodio (Fotografía 14).

Fotografía 14.	Fecha: 17 de junio 2013
Coordenadas WGS84	Norte: 7.832.744 Este: 373.227
Descripción Medio de Prueba: Bodega de almacenamiento de sustancias químicas.

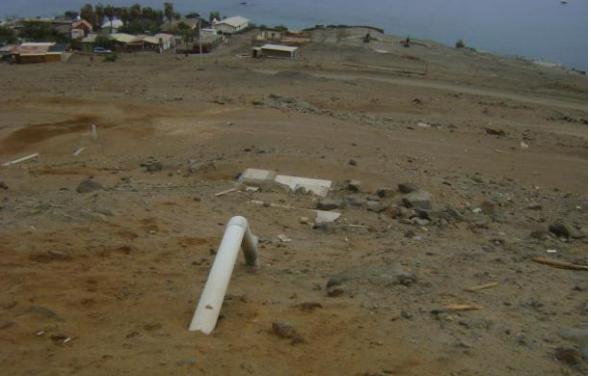
Se levanta registro fotográfico del sistema particular de tratamiento y disposición de aguas servidas, y del sistema de disposición de aguas de descarte, que de acuerdo a lo informado por el Señor Patricio Vega se encuentra sin uso (Fotografías 15 y 16 a continuación):

Fotografía 15.	Fecha: 17 de junio 2013		Fotografía 16.	Fecha: 17 de junio 2013	
Coordenadas WGS84	Norte: ---	Este: ---	Coordenadas WGS84	Norte: ---	Este: ---
Descripción Medio de Prueba: Sistema particular de aguas servidas.			Descripción Medio de Prueba: Pozo de disposición de aguas de descarte.
