## INFORME DE FISCALIZACIÓN AMBIENTAL

### INSPECCIÓN AMBIENTAL

#### Vertedero Viñales

DFZ-2013-653-VII-RCA-IA

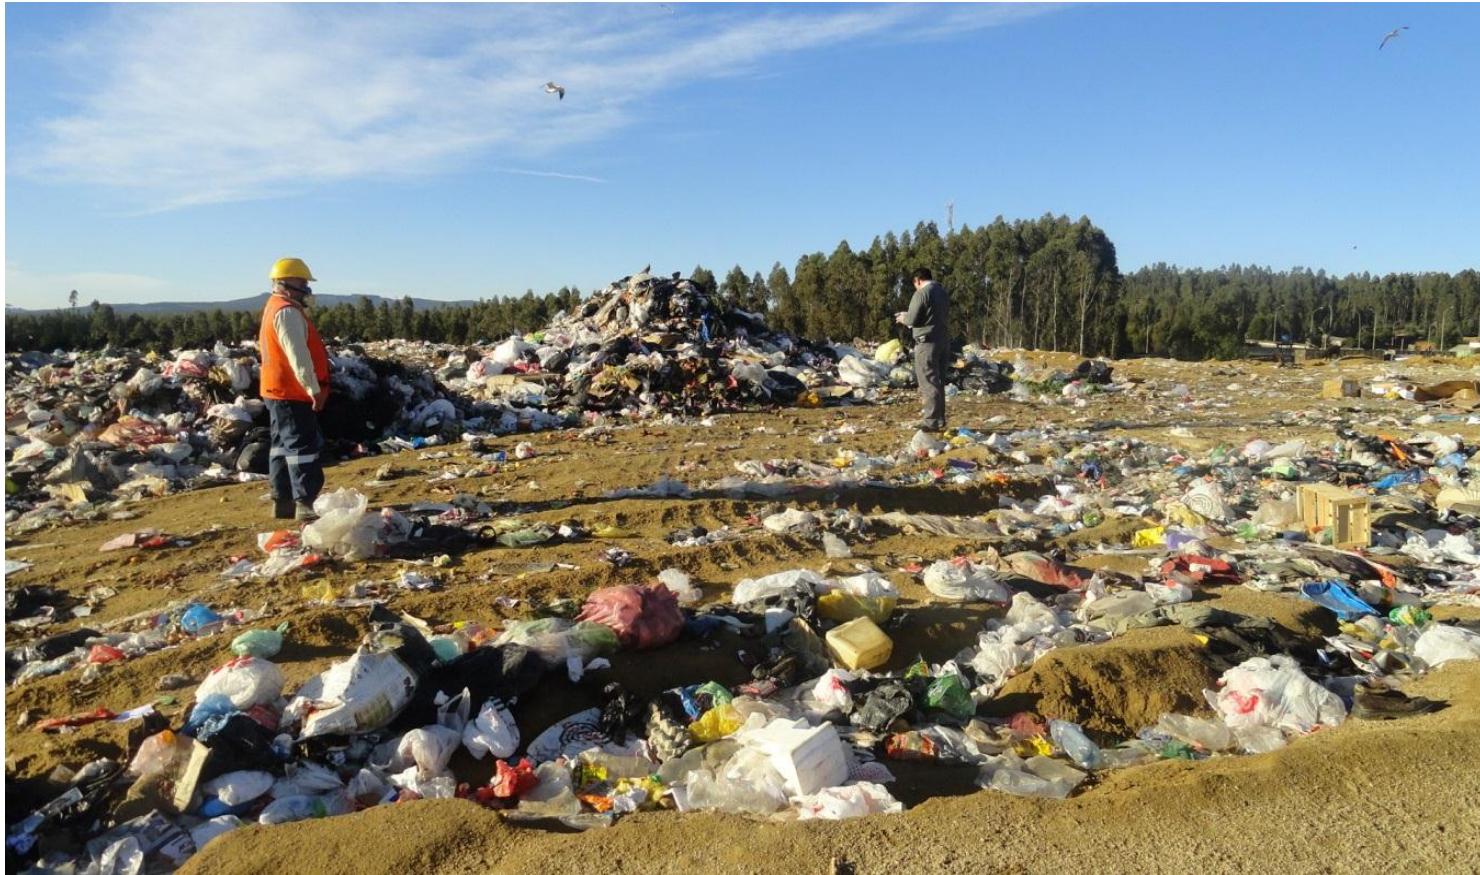
Fotografía .

- g. El lado noroeste del frente de trabajo presenta un declive con residuos descubiertos.

**Descripción de Medio de Prueba:** Encargado del vertedero se encuentra junto al personal fiscalizador de Seremi de Salud, en el lugar del frente de trabajo. Se observan residuos a la vista sin cobertura.

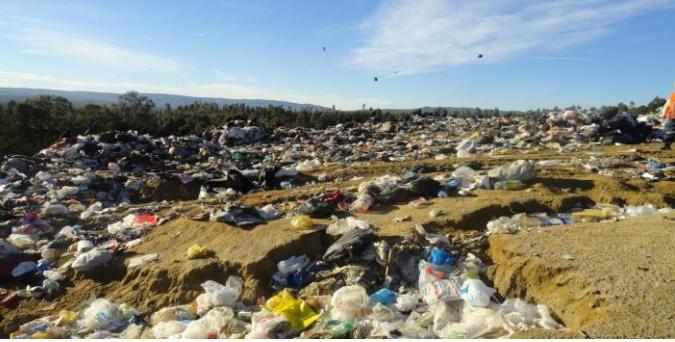
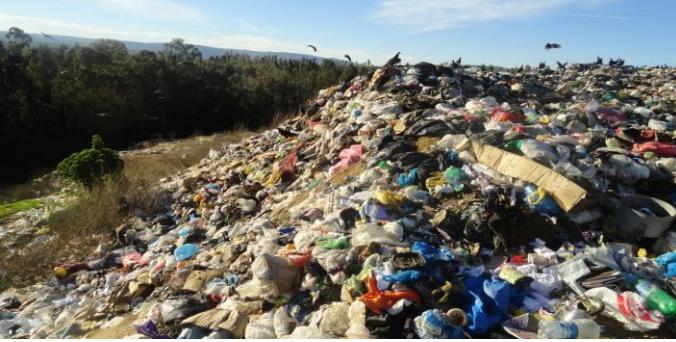
<b>Fotografía 2.</b>	<b>Fecha :</b> 13-06-2013		<b>Fotografía 3</b>	<b>Fecha :</b> 13-06-2013					
<b>Coordenadas WGS84</b>	<b>Norte:</b> 6.083.623 m. <b>Este:</b> 736.092 m.		<b>Coordenadas WGS84</b>	<b>Norte:</b> 6.083.635 m. <b>Este:</b> 736.142 m.					
<b>Descripción Medio de Prueba:</b> Basura sin cubrir en frente de trabajo.			<b>Descripción Medio de Prueba:</b> Basura sin cubrir en talud del lado norte del frente de trabajo.

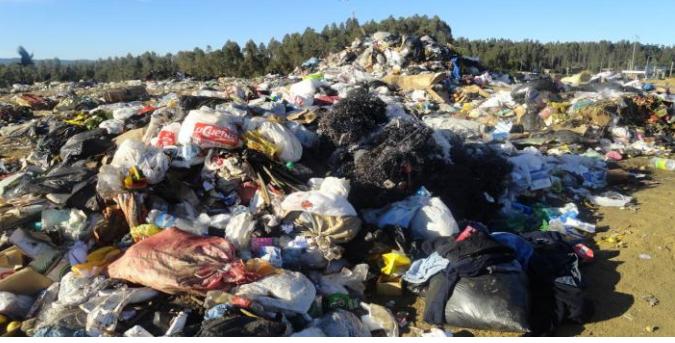
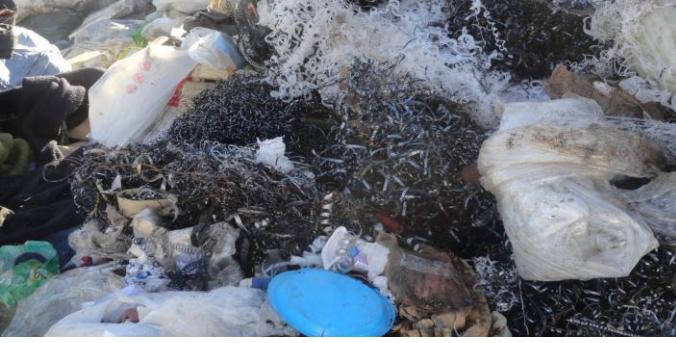
<b>Fotografía 4.</b>	<b>Fecha :</b> 13-06-2013		<b>Fotografía 5.</b>	<b>Fecha :</b> 13-06-2013					
<b>Coordenadas WGS84</b>	<b>Norte:</b> 6.083.656 m. <b>Este:</b> 736.100 m.		<b>Coordenadas WGS84</b>	<b>Norte:</b> 6.083.625 m. <b>Este:</b> 736.075 m.					
<b>Descripción Medio de Prueba:</b> Basura sin cubrir en talud del lado oeste del frente de trabajo.			<b>Descripción Medio de Prueba:</b> Residuos sólidos industriales sin cobertura.

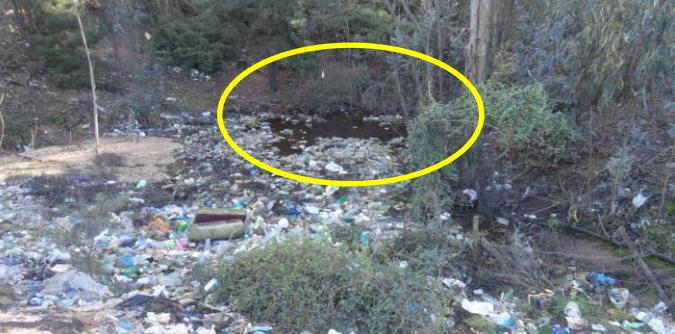
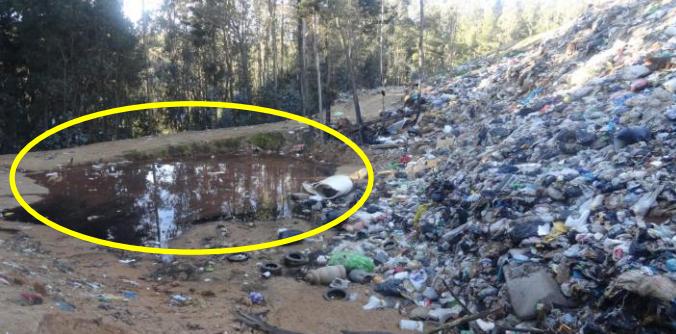
<b>Fotografía 6.</b> <b>Fecha :</b> 13-06-2013 <b>Coordenadas WGS84</b> <b>Norte:</b> 6.083.660 m. <b>Este:</b> 736.141 m. <b>Descripción Medio de Prueba:</b> Pileta de lixiviados N°1.			<b>Fotografía 7.</b> <b>Fecha :</b> 13-06-2013 <b>Coordenadas WGS84</b> <b>Norte:</b> 6.083.572 m. <b>Este:</b> 736.209 m. <b>Descripción Medio de Prueba:</b> Pileta de lixiviados N°2, desde donde sale lixiviado en dirección a quebrada.

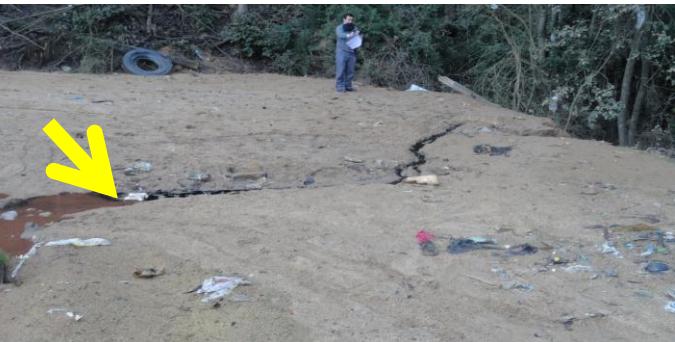
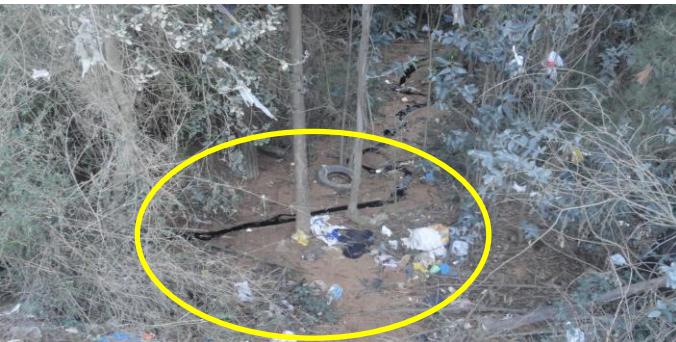
<b>Fotografía 8.</b> <b>Fecha :</b> 13-06-2013 <b>Coordenadas WGS84</b> <b>Norte:</b> 6.083.584 m. <b>Este:</b> 736.225 <b>Descripción Medio de Prueba:</b> Escurrimiento de lixiviados hacia quebrada.			<b>Fotografía 9.</b> <b>Fecha :</b> 13-06-2013 <b>Coordenadas WGS84</b> <b>Norte:</b> 6.083.593 m. <b>Este:</b> 736.223 <b>Descripción Medio de Prueba:</b> Escurrimiento de lixiviados por quebrada.

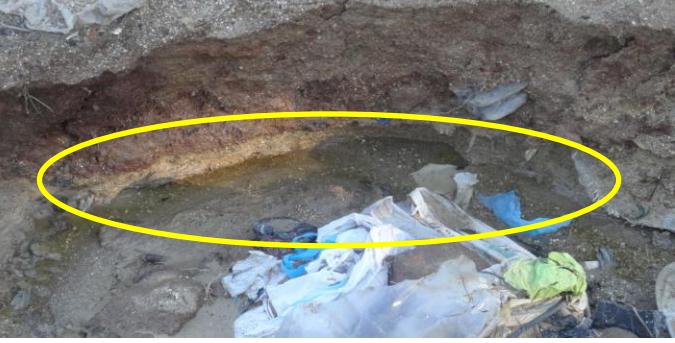
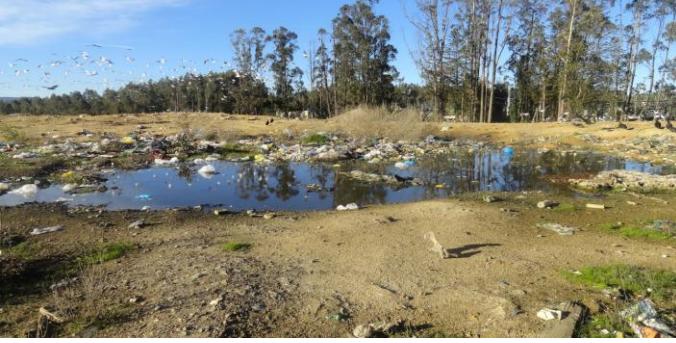
<b>Fotografía 10.</b>	<b>Fecha :</b> 13-06-2013	<b>Fotografía 11</b>	<b>Fecha :</b> 13-06-2013
<b>Coordenadas WGS84</b>	<b>Norte:</b> -	<b>Este:</b> -	<b>Coordenadas WGS84</b>
<b>Descripción Medio de Prueba:</b> Afloramiento de lixiviados.		<b>Descripción Medio de Prueba:</b> Lixiviados apozados.

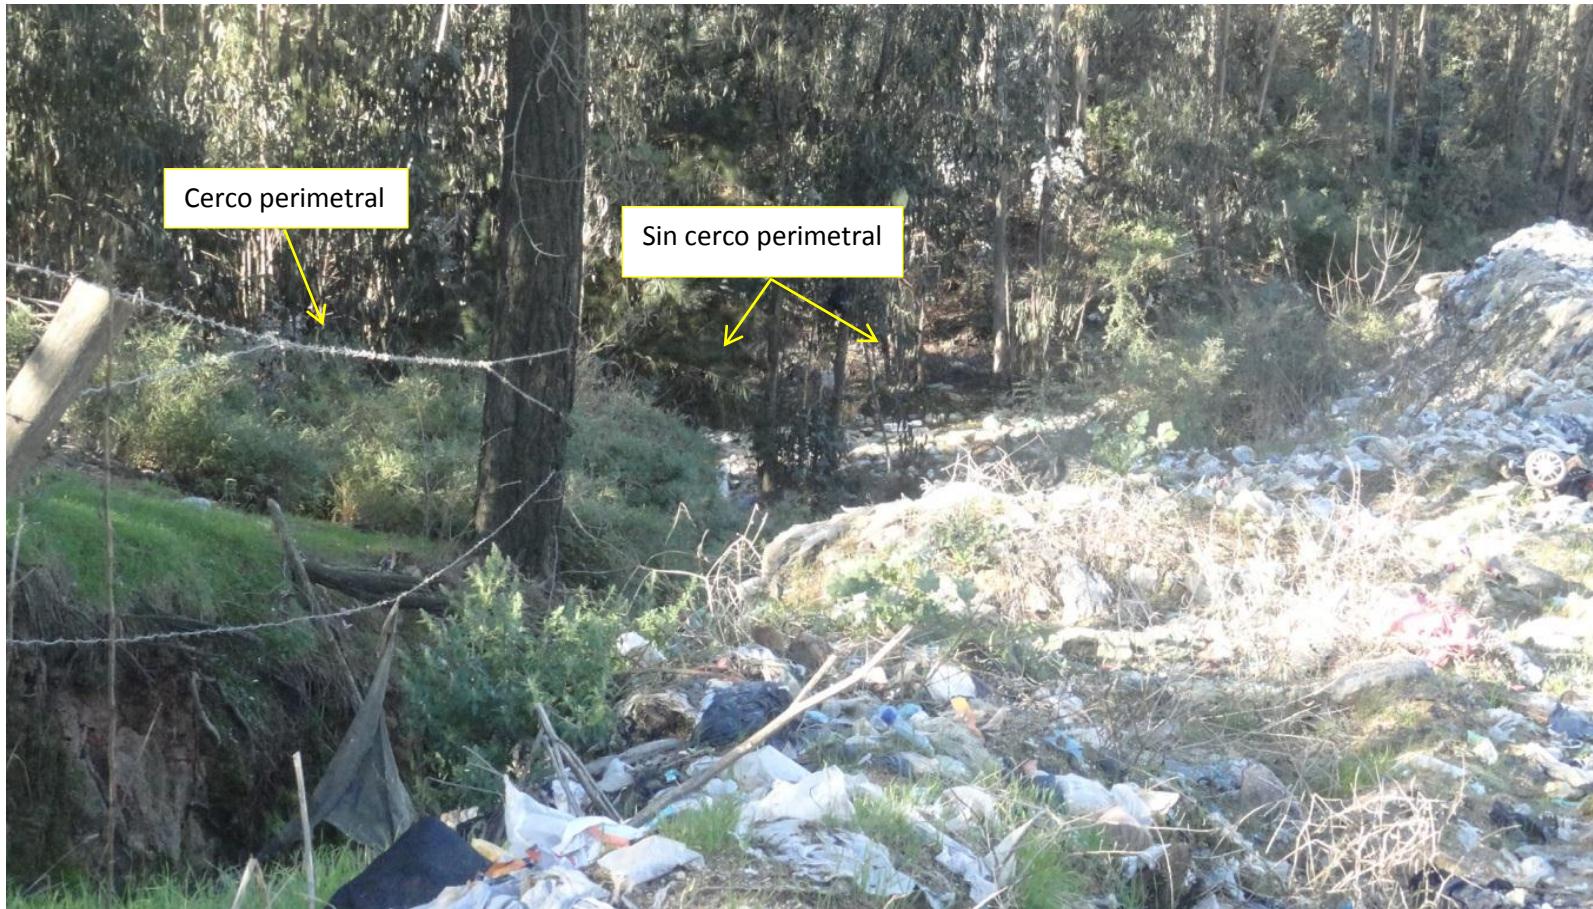
Fotografía 2.

Número de Hecho Constatado: 3	Estación: 6
<b>Exigencia:</b> <b>Considerando 3.6.1 RCA 155/09</b> <i>Para el presente proyecto se ha considerado un adecuado sistema de control de aguas lluvias por medio de canalizaciones, evitando su ingreso al área de operación delimitada por el cierre perimetral.</i>	
<b>Hecho(s) constatado(s) durante la fiscalización:</b>	
a. En la mayor parte del perímetro del área de operación del vertedero no existe cerco perimetral, a excepción de un cerco con alambre de púas, de longitud aproximada de 100 metros ubicado en el lado norte del vertedero.

**Descripción de Medio de Prueba:** Cerco perimetral discontinuo en el área de operación del vertedero.

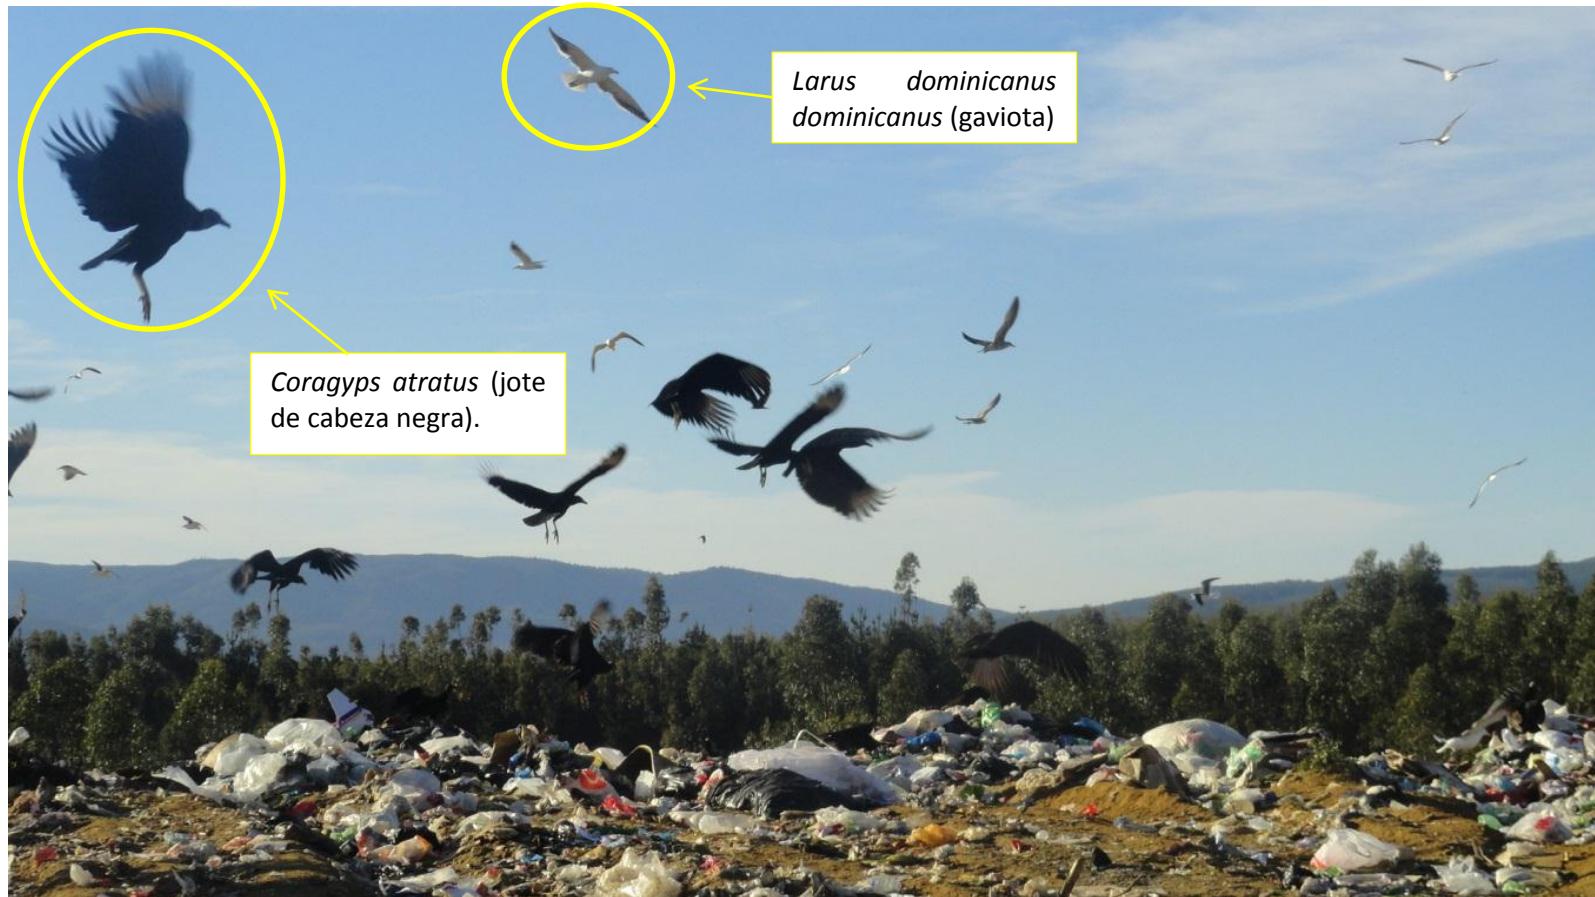
Fotografía 3.

Número de Hecho Constatado: 4	Estación:8
<p><b>Exigencia:</b> <b>Considerando 3.6. RCA 155/09</b></p> <p><i>El proyecto considera la realización de obras en el Vertedero de Viñales, con la finalidad de mejorar las actuales condiciones sanitarias del sitio de disposición final, las que finalmente permitirán desarrollar de manera adecuada las acciones de cierre del Vertedero.</i></p> <p><i>El proyecto considera obras de saneamiento..., control de vectores sanitarios.</i></p>	
<p><b>Hecho(s) constatado(s) durante la fiscalización:</b></p> <ul style="list-style-type: none"><li>a. El encargado del vertedero informa que no se ha realizado control de moscas.</li><li>b. Se constata la presencia de aves, principalmente <i>Larus dominicanus dominicanus</i> (gaviota) y <i>Coragyps atratus</i> (jote de cabeza negra).</li><li>c. Mediante Acta de Inspección Ambiental SMA se solicita al titular envío de los registros y antecedentes documentados que se tenga, desde tres años a la fecha, acerca de la actividad interna del vertedero en términos de: control de vectores e interés sanitario. Al respecto mediante carta N° 1128/51 de fecha 24 de junio de 2013 la I. Municipalidad de Constitución indica que <i>“durante estos años no se ha realizado control de vectores de interés sanitario”</i>. (Anexo 2)</li></ul>

**Descripción de Medio de Prueba:** Presencia de *Larus dominicanus dominicanus* (gaviota) y *Coragyps atratus* (jote de cabeza negra) sobre residuos descubiertos.
