## INFORME DE FISCALIZACIÓN AMBIENTAL

### INSPECCIÓN AMBIENTAL

**Piscicultura Licán**

**DFZ-2013-661-XIV-RCA-IA**

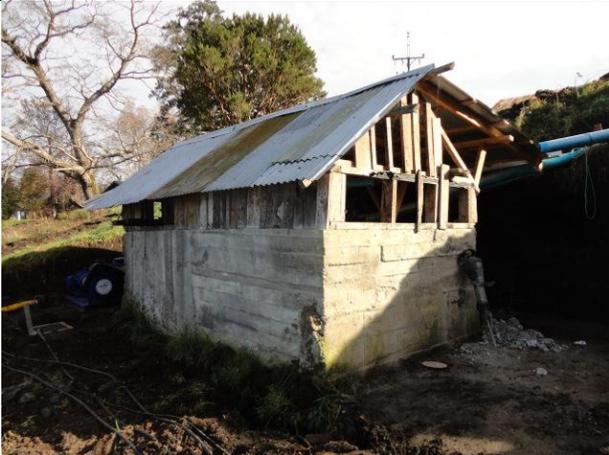
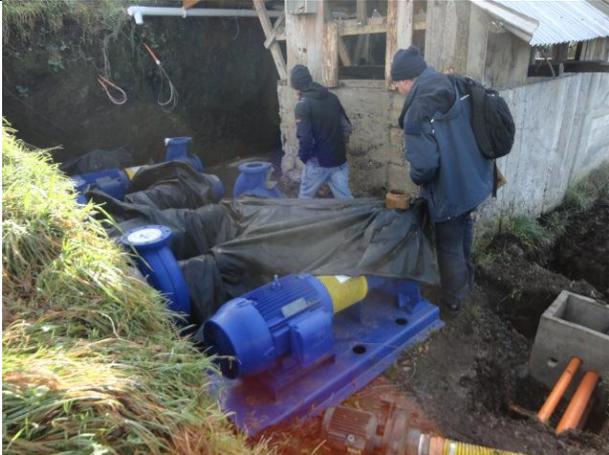
<p><b>Fotografía .</b></p>	<p><b>Fecha :</b> 25 de junio de 2013</p>	<p><b>Fotografía</b></p>	<p><b>Fecha :</b> 25 de junio de 2013</p>	
<p><b>Descripción Medio de Prueba:</b> Sector de sala de bombas.</p>		<p><b>Descripción Medio de Prueba:</b> Bombas para reemplazo.</p>

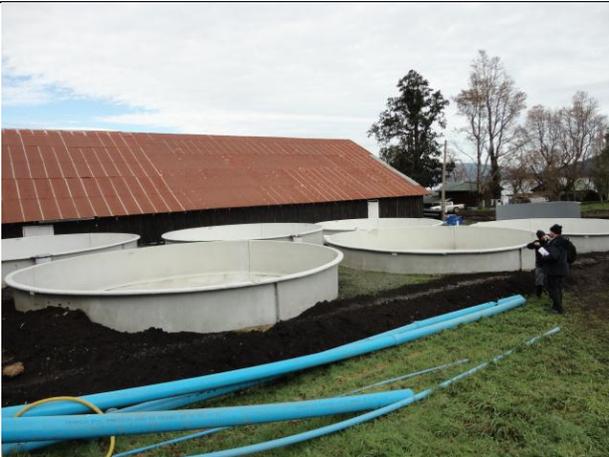
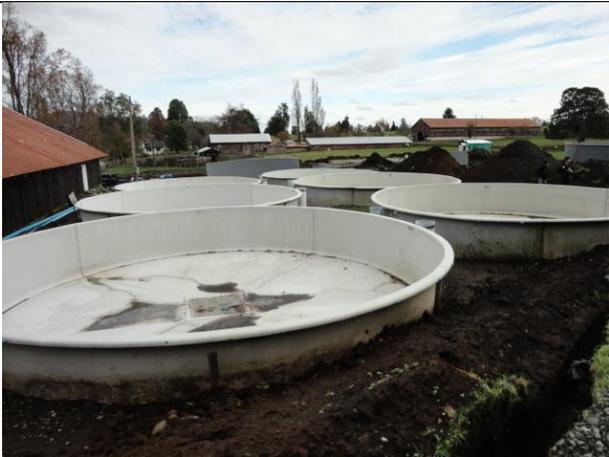
<p><b>Fotografía .</b></p>	<p><b>Fecha :</b> 25 de junio de 2013</p>	<p><b>Fotografía</b></p>	<p><b>Fecha :</b> 25 de junio de 2013</p>	
<p><b>Descripción Medio de Prueba:</b> Instalación de estanques.</p>		<p><b>Descripción Medio de Prueba:</b> Estanques para alevinaje.</p>

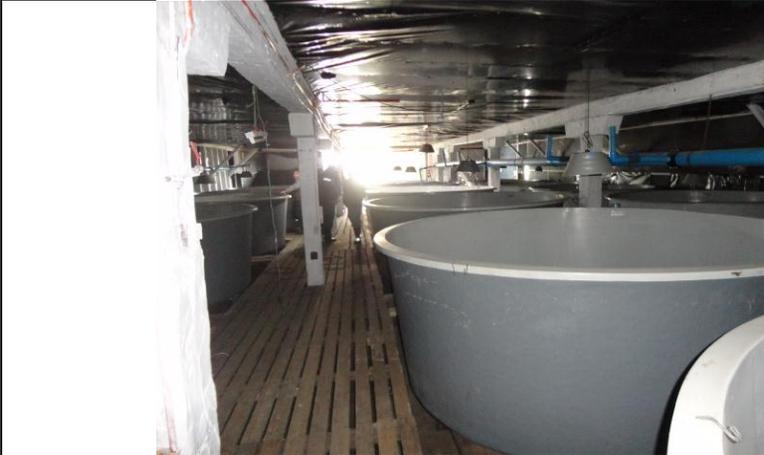
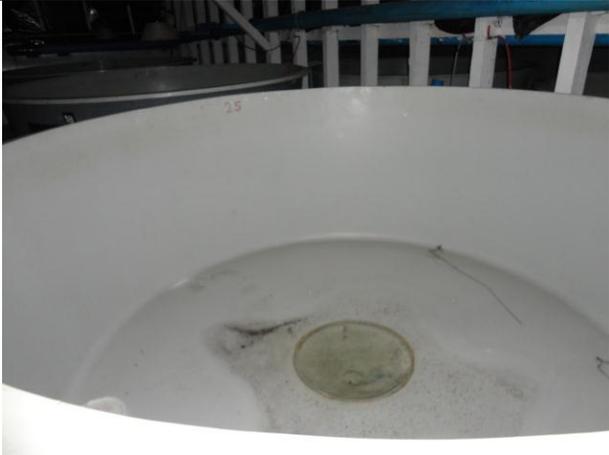
<b>Fotografía .</b>	<b>Fecha : 25 de junio de 2013</b>	<b>Fotografía</b>	<b>Fecha : 25 de junio de 2013</b>
<b>Descripción Medio de Prueba:</b> Sector de de estanques circulares con respectiva red de distribución de agua.		<b>Descripción Medio de Prueba:</b> Detalle de estanques circulares.

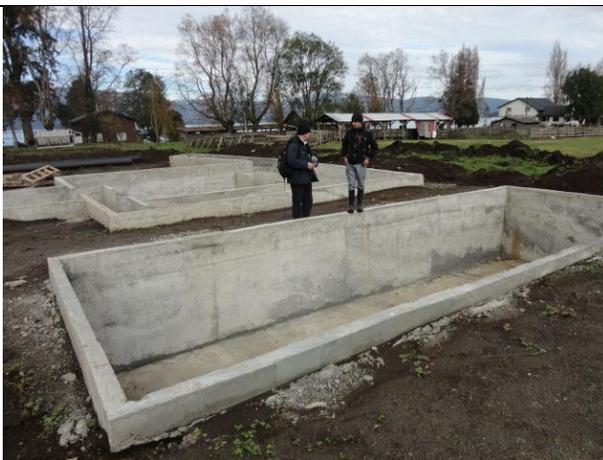
**Fotografía .**

**Descripción Medio de Prueba:** La Fotografía 7 muestra la construcción de la cámara de almacenamiento de lodos.

10: A un costado de la cámara de filtración y tratamiento de efluente, se observa construcción de cámara de almacenamiento de lodos, construida en hormigón de dimensiones: 9 m de largo, 3,5 m de ancho y 1,6 m de alto.
