INFORME DE FISCALIZACIÓN AMBIENTAL

INSPECCIÓN AMBIENTAL

BLUMAR CORRAL

DFZ-2013-663-XIV-RCA-IA

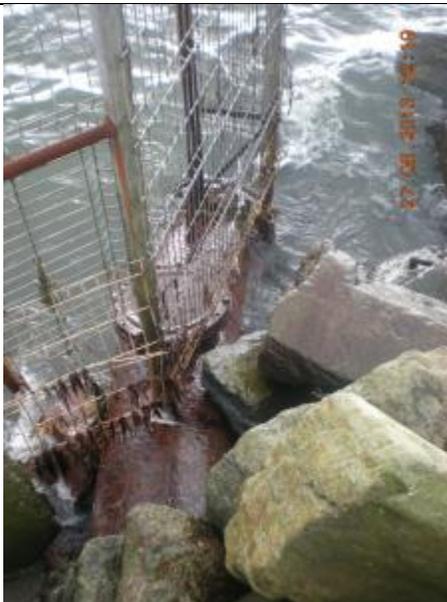
Fotografía 1.

Descripción Medio de Prueba: La fotografía 1 muestra la implementación del emisario submarino de 125 metros de longitud, a través del cual se evacúan las aguas de enfriamiento.

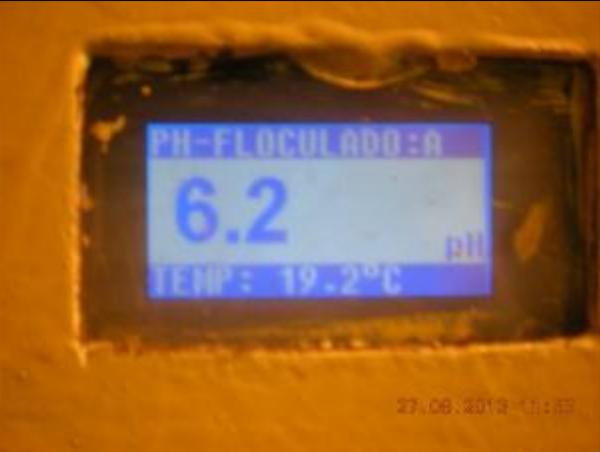
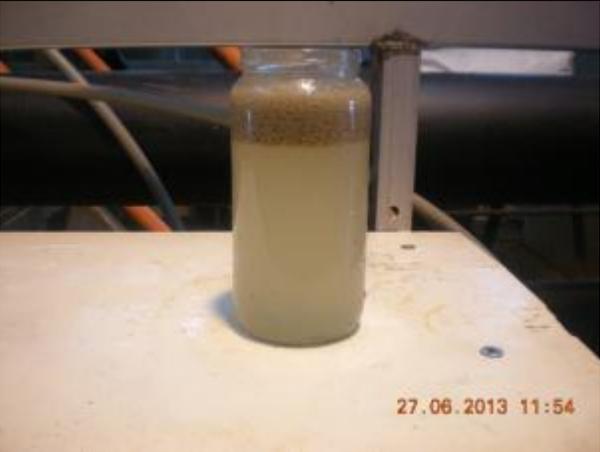
Fotografía 2.		Fotografía 3.	
Fecha: 27-06-2013		Fecha: 27-06-2013	
Coordenadas	Norte: 5.583.192	Este: 634.722	Este: 634.722
Descripción Medio de Prueba: A través de la fotografía 2 se muestra la medición de pH del efluente tratado (Tabla 5, D.S. N° 90, establece debe estar entre 5,5 – 9,0).		Descripción Medio de Prueba: La fotografía 3 muestra una prueba in situ de turbidez y eficiencia del floculante.

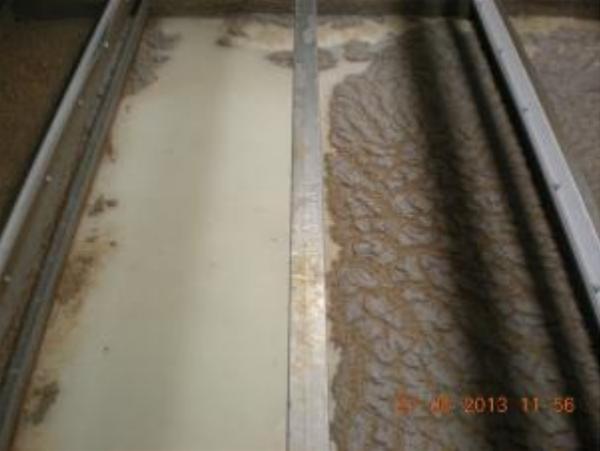
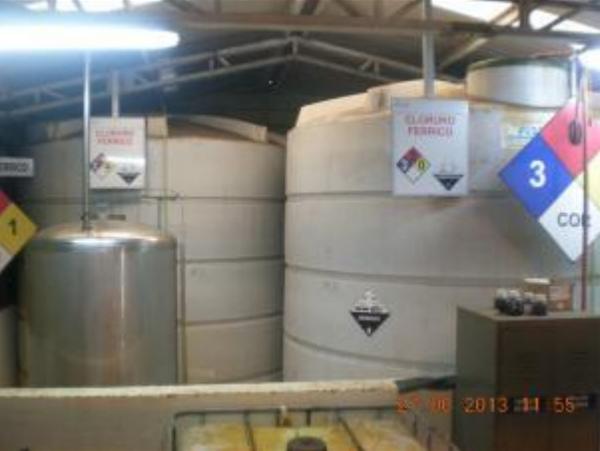
Fotografía 4.		Fotografía 5.	
Fecha : 27-06-2013		Fecha : 27-06-2013	
Coordenadas	Norte: 5.583.192	Este: 634.722	Este: 634.722
Descripción Medio de Prueba: La fotografía 4 muestra un detalle de los barredores superficiales que arrastran sólidos que se separan en el tratamiento.		Descripción Medio de Prueba: La fotografía 5 muestra los estanques que contienen el cloruro férrico utilizado como floculante dentro del tratamiento.

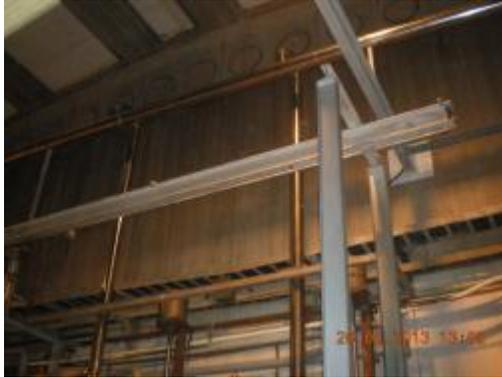
Fotografía 6.

Descripción Medio de Prueba: A través de la fotografía 6 se aprecia la implementación del sistema recolector de gases en el sector del galpón de recepción de pesca.

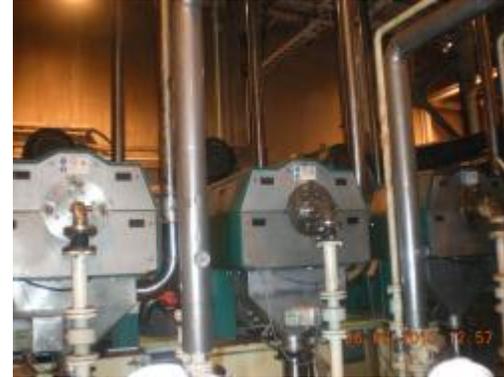
Fotografía 7.

Descripción Medio de Prueba: En la fotografía 7, se muestran los decanter con sus respectivos sistemas recolectores de gases.

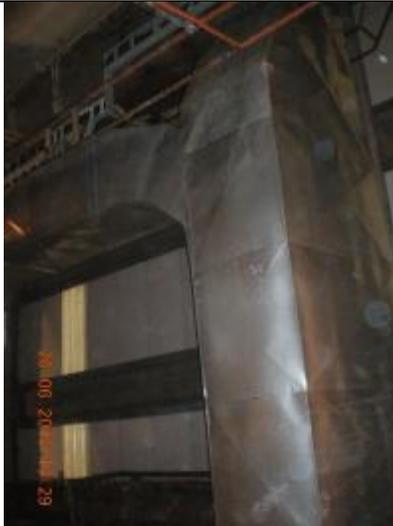
Fotografía 8.

Descripción Medio de Prueba: La fotografía 8 muestra los ventiladores para extracción de vahos secundarios ubicados en en sector de secadores.

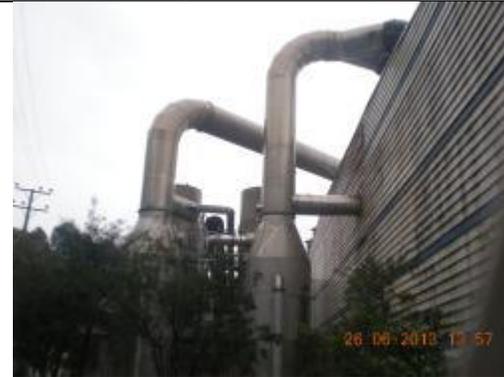
Fotografía 9.

Descripción Medio de Prueba: La fotografía 9 muestra los incineradores de gases provenientes de las calderas.

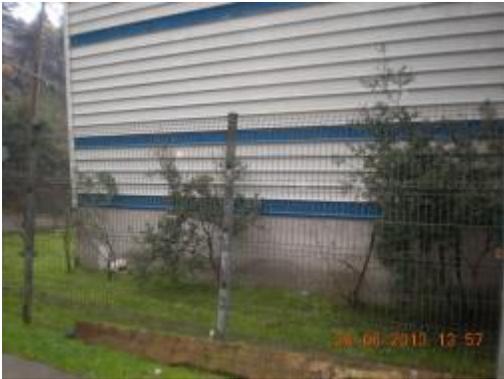
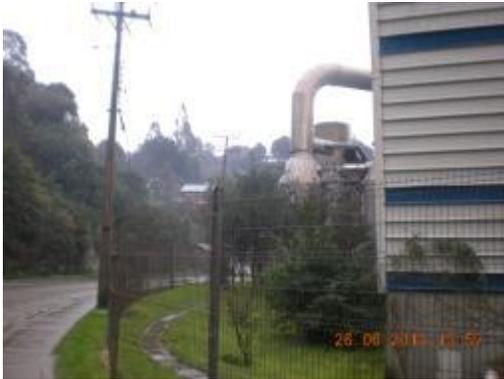
Fotografía 10.		Fecha: 26-06-2013	
Coordenadas	Norte: 5.583.103	Este: 634.729	
Descripción Medio de Prueba: La fotografía 10 muestra el costado Sur de la instalación y la arborización que forma parte del proyecto paisajístico.		Descripción Medio de Prueba: En la fotografía 11 se muestra la arborización que da hacia el Este (calle O'Higgins).

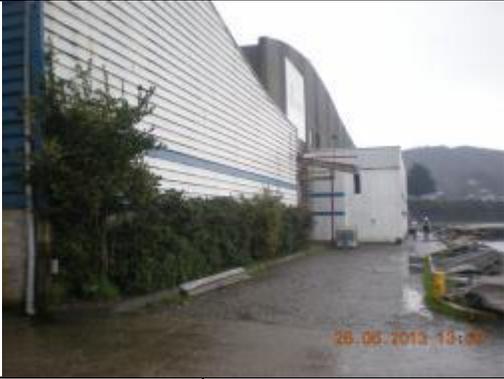
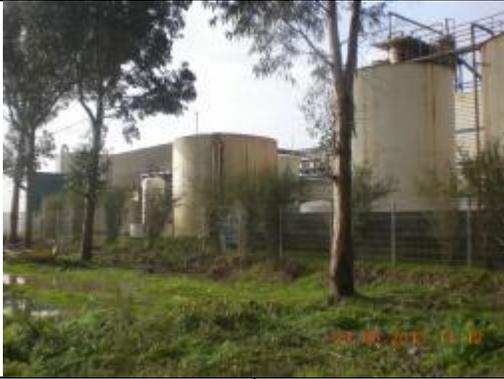
Fotografía 12.		Fecha : 26-06-2013	
Coordenadas	Norte: 5.583.140	Este: 634.766	
Descripción Medio de Prueba: La fotografía 12 muestra el frente de la instalación que da hacia el Oeste		Descripción Medio de Prueba: La fotografía 13 describe el costado Norte de la instalación y resepectiva arborización.
