INFORME DE FISCALIZACIÓN AMBIENTAL

INSPECCIÓN AMBIENTAL

CMPC TISSUE S.A. – TALAGANTE

DFZ-2013-667-XIII-RCA-IA

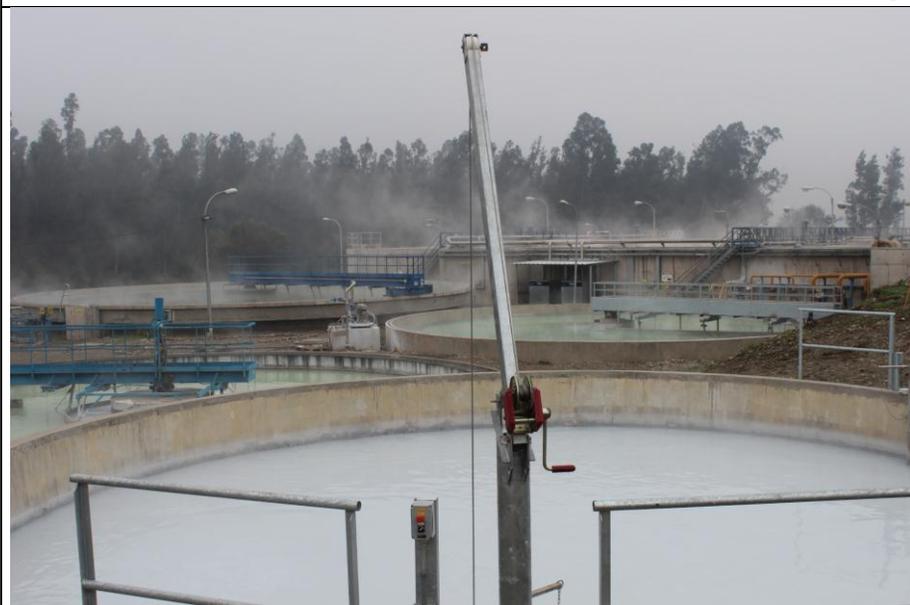
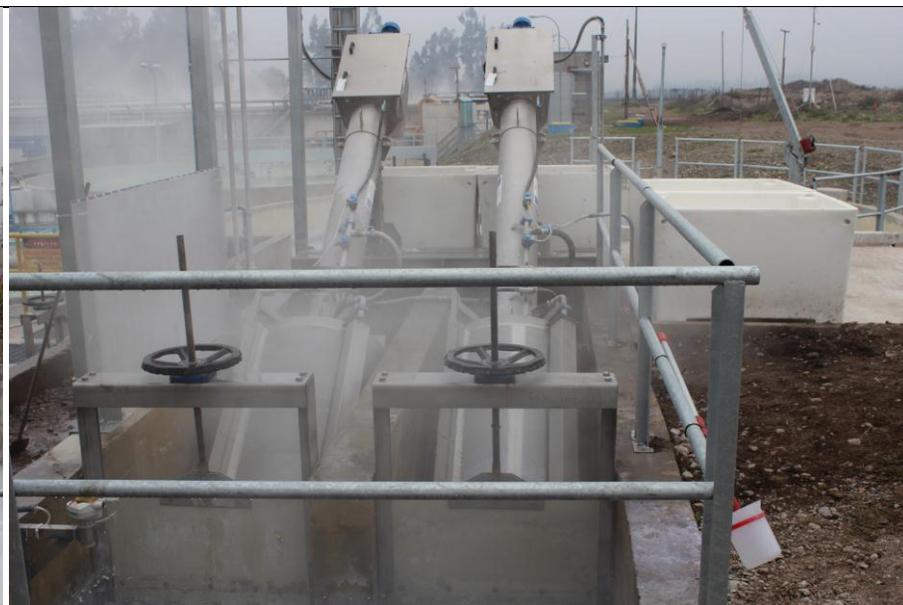
1. Se inspeccionó junto con el encargado de la planta de tratamiento el Sr. Cesar Castro, el sistema secundario de RILes formado por un clarificador primario, reactor biológico, clarificador secundario, estanques de lodos y prensas de bandas y tornillos, el cual se encuentra en funcionamiento. Adicionalmente, durante la fiscalización se constató la existencia de dos separadores físicos adicionales y un estanque mezclador de lodos de 250 m³ provenientes del tratamiento primario y secundario mezclados con los lodos generados por el proceso de máquinas papeleras.

Fotografía 1.	Fecha : 25/06/2013		Fotografía 2.	Fecha : 25/06/2013	
Coordenadas WGS84	Norte: 6.268.404	Este: 320.491	Coordenadas WGS84	Norte: 6.268.404	Este: 320.491
Descripción Medio de Prueba: Planta de Tratamiento de RILes.			Descripción Medio de Prueba: Planta de Tratamiento de RILes.

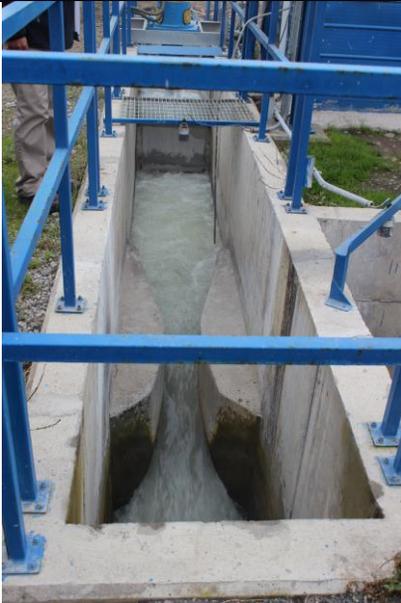
Fotografía 3.	Fecha : 25/06/2013		Fotografía 4.	Fecha : 25/06/2013	
Coordenadas WGS84	Norte: 6.268.404	Este: 320.491	Coordenadas WGS84	Norte: 6.268.404	Este: 320.491
Descripción Medio de Prueba: Planta de Tratamiento de RILes.			Descripción Medio de Prueba: Piscina de Emergencia.

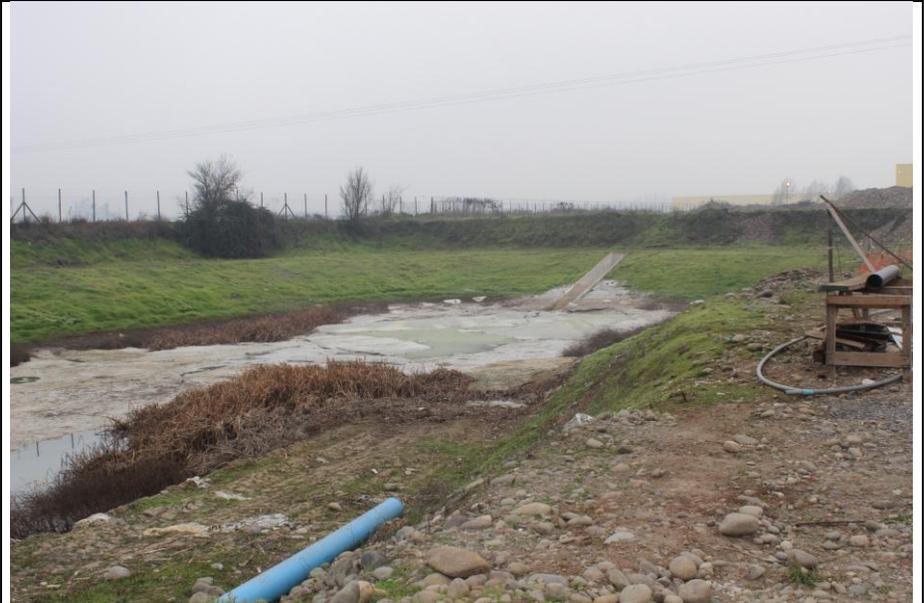
2. Se constató la existencia de una laguna con capacidad aproximada de 4.000 m³ como sistema de emergencia, la cual presentaba acumulación de RILes aproximadamente menor a 400 m³. En función de lo señalado por el Sr. Cesar Castro, estos RILes provienen de la puesta en marcha de la máquina papelera 03, los cuales fueron registrados a través de los reportes de incidente e informe de novedades diarias de la planta, ambos del 12 de enero de 2013 (se adjuntan dicho reporte e informe).

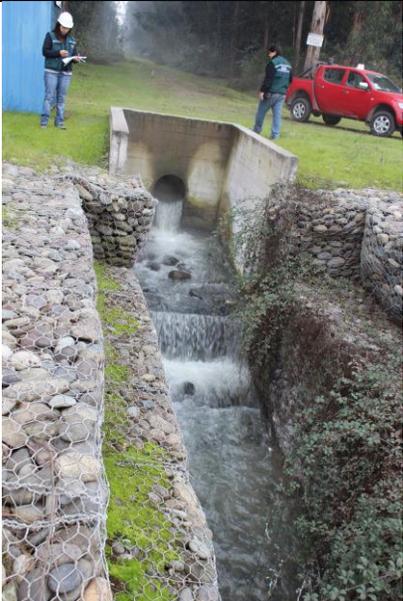
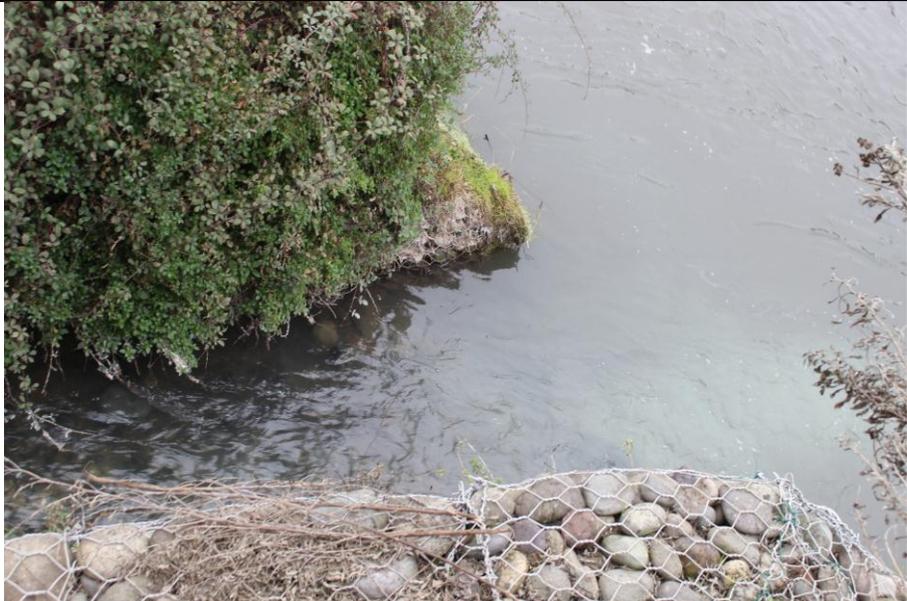
Fotografía 5.	Fecha : 25/06/2013	Fotografía 6.	Fecha : 25/06/2013
Coordenadas WGS84	Norte: 6.267.925	Este: 320.034	Coordenadas WGS84
			Norte: 6.267.925
			Este: 320.034
Descripción Medio de Prueba: Punto de Descarga en Estero El Gato.		Descripción Medio de Prueba: Punto de Descarga en Estero El Gato.

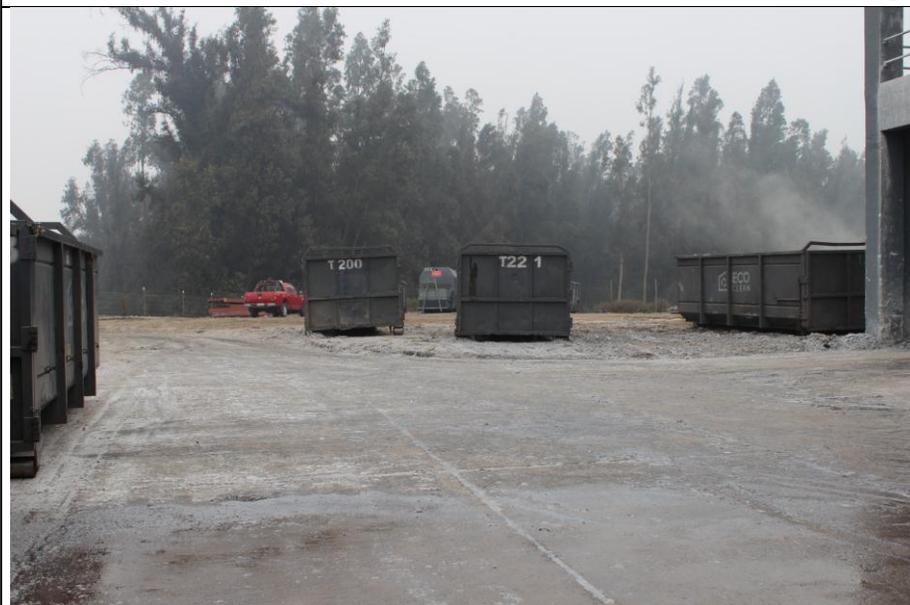
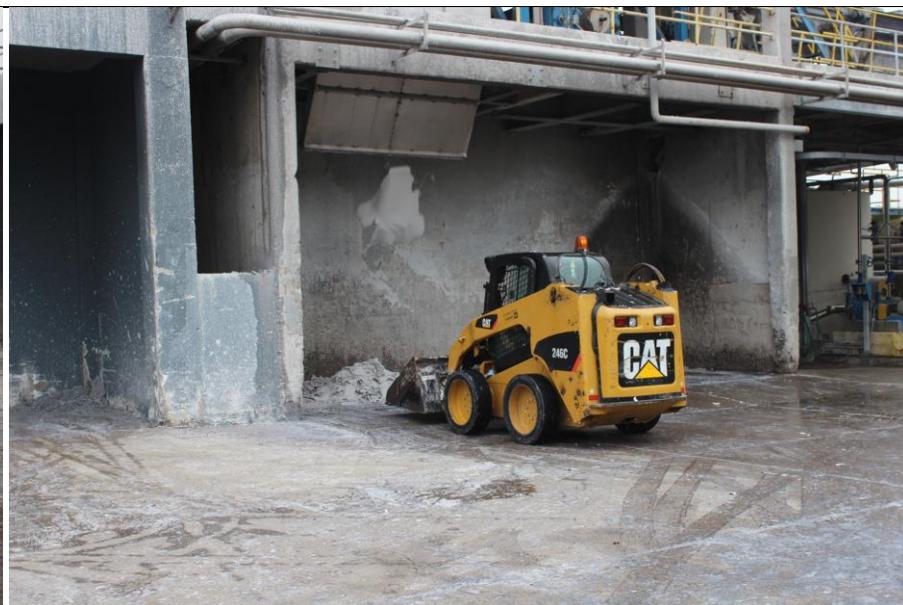
Hechos constatados durante la fiscalización:	
Se constató la existencia de patio de almacenamiento de residuos de 600m ² con piso de cemento destinado a los lodos.

Fotografía 7.	Fecha : 25/06/2013		Fotografía 8.	Fecha : 25/06/2013	
Coordenadas WGS84	Norte: 6.268.404	Este: 320.491	Coordenadas WGS84	Norte: 6.268.404	Este: 320.491
Descripción Medio de Prueba: Contenedores de Lodos.			Descripción Medio de Prueba: Filtros de Lodo.

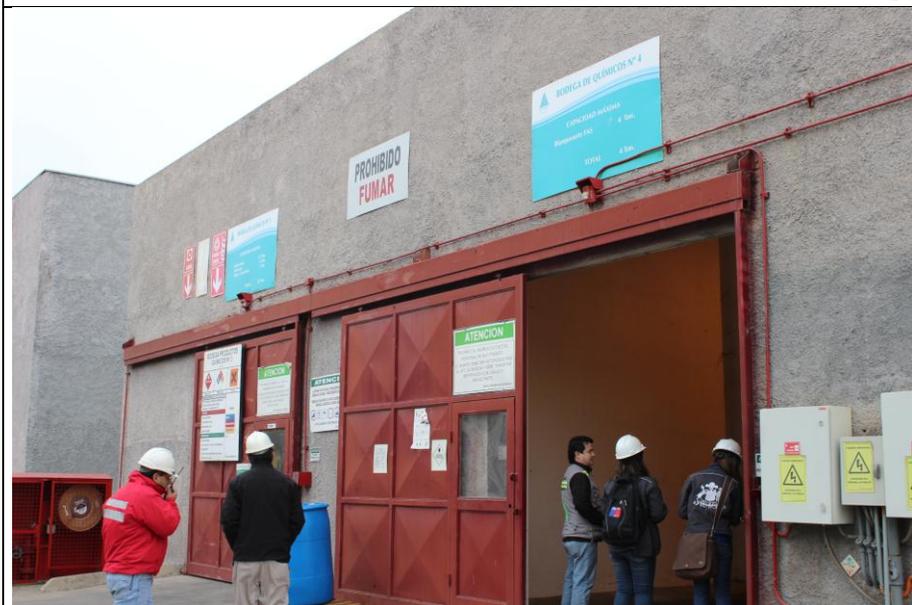
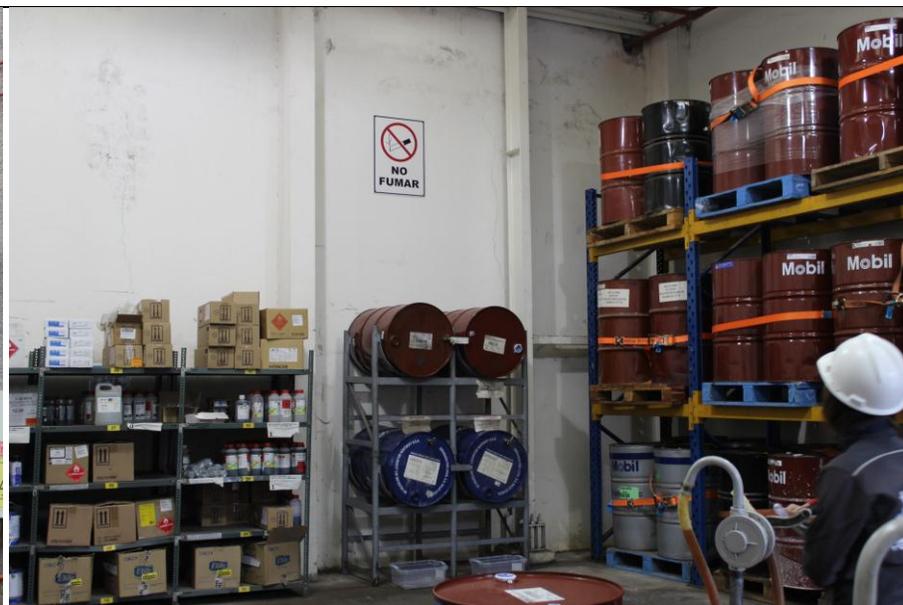
Fotografía 9.	Fecha : 25/06/2013		Fotografía 10.	Fecha : 25/06/2013	
Coordenadas WGS84	Norte: 6.268.697	Este: 320.736	Coordenadas WGS84	Norte: 6.268.697	Este: 320.736
Descripción Medio de Prueba: Bodega de Sustancias Peligrosas.			Descripción Medio de Prueba: Bodega de Sustancias Peligrosas.

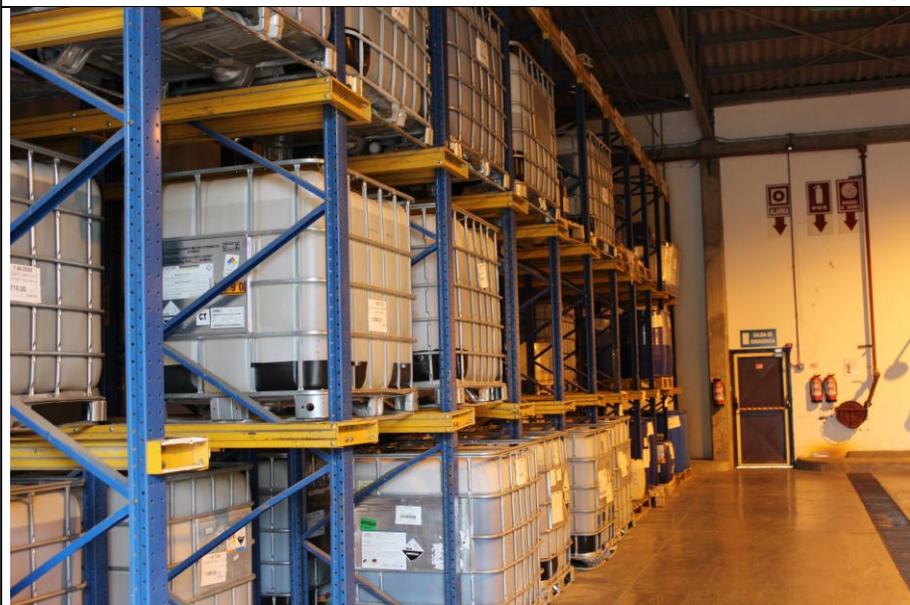
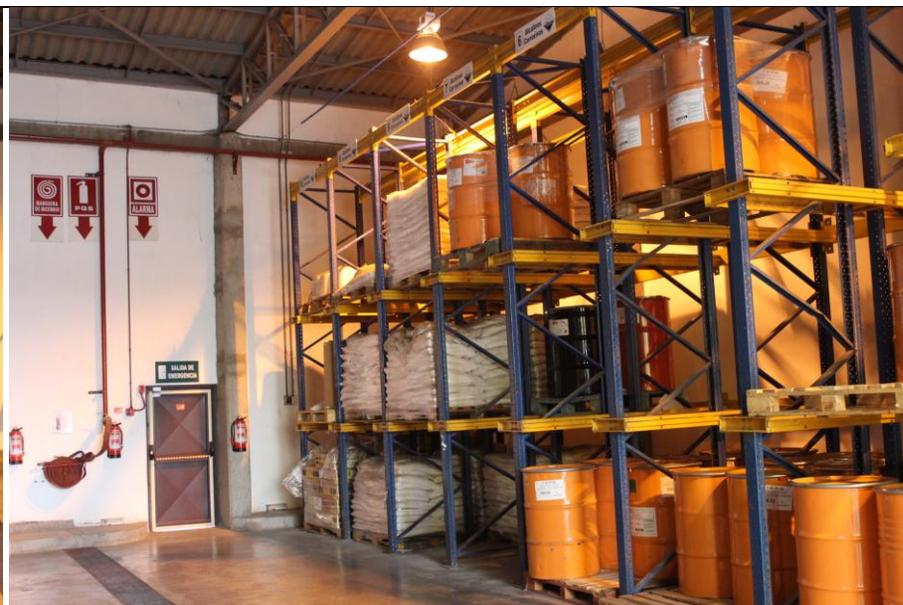
Fotografía 11.	Fecha : 25/06/2013		Fotografía 12.	Fecha : 25/06/2013	
Coordenadas WGS84	Norte: 6.268.697	Este: 320.736	Coordenadas WGS84	Norte: 6.268.697	Este: 320.736
Descripción Medio de Prueba: Bodega de Sustancias Peligrosas.			Descripción Medio de Prueba: Bodega de Sustancias Peligrosas.

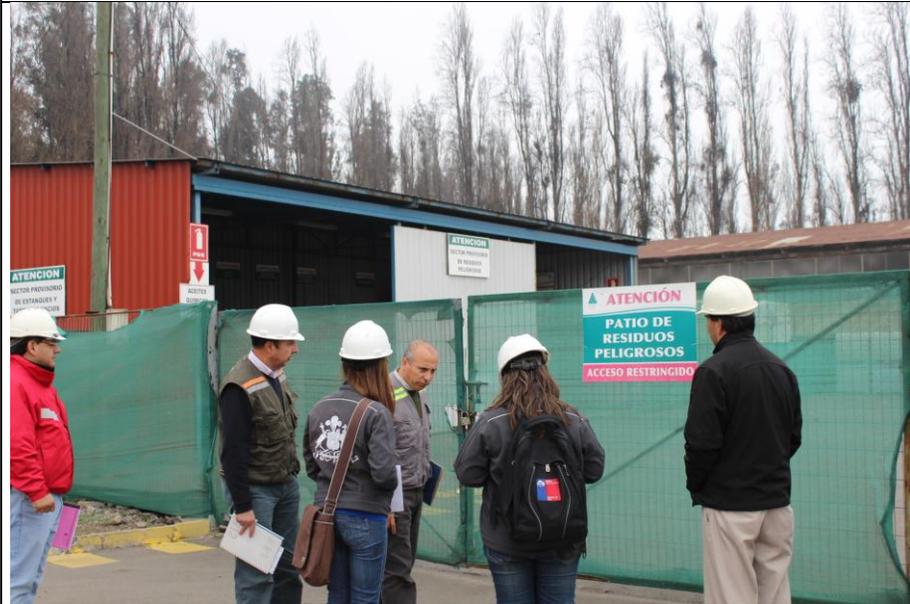
1. En la inspección se constató la existencia de 1 patio de almacenamiento de 650 m² asfaltado destinado a residuos industriales, y patio de residuos peligrosos de acceso restringido, aprobados mediante Resolución de Autorización N° 22197 de Junio 2007 de la Seremi de Salud (Anexo 5).
2. En este Patio de almacenamiento de residuos peligrosos se observaron envases con productos no rotulados.
3. En la Declaración y Seguimiento de Residuos Sólidos Industriales correspondiente al mes de mayo de 2013 para el cumplimiento de la Resolución 5081/1993, presentada a la SEREMI de Salud Región Metropolitana (Anexo 3) se informa, señalando cantidades, transporte y destinatario, de los siguientes residuos industriales:
 - Lodo Sólido
 - Tintas
 - Polietileno
 - Polipropileno
 - Cartón
 - Bobinas
 - Alambre
 - Chatarra
 - Fardos de Color
 - Pañales
 - Basura Orgánica
 - Basura Pera

Fotografía 13.	Fecha : 25/06/2013		Fotografía 14.	Fecha : 25/06/2013	
Coordenadas WGS84	Norte: 6.268.628	Este: 320.823	Coordenadas WGS84	Norte: 6.268.628	Este: 320.823
Descripción Medio de Prueba: Patio de Residuos Peligrosos.			Descripción Medio de Prueba: Envases con productos no rotulados en Patio de Residuos Peligrosos.

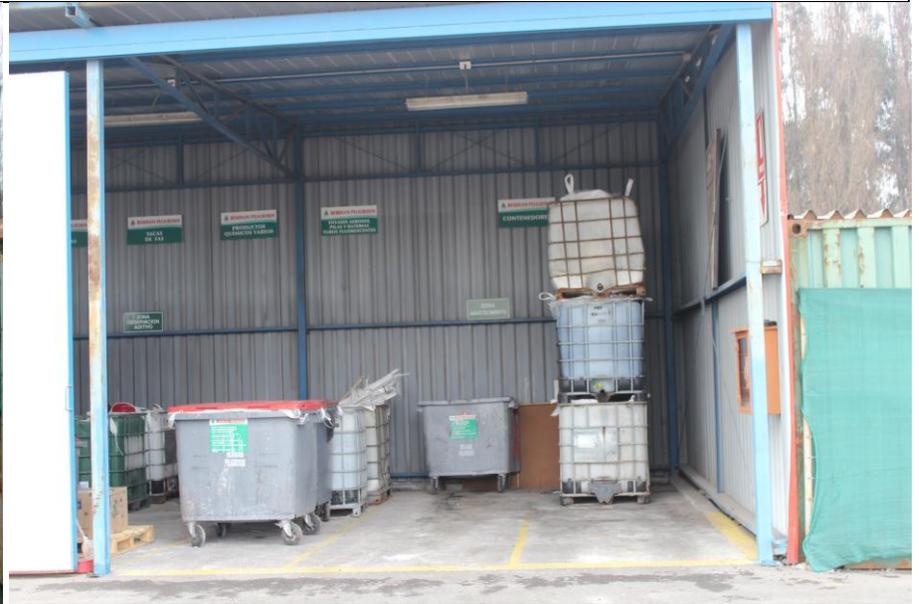
N° Hecho Constatado	Materia Objeto de Fiscalización	Exigencia Asociada	Descripción de la No Conformidad
6		<p>RCA 561/2010</p> <p><u>Considerando 5.6.4</u> Dar cumplimiento al D.S. N° 148/2003 del Minsal...</p>	<p>En el patio de almacenamiento de residuos peligrosos se observaron envases con productos no rotulados.</p> <p>Hecho que debe subsanarse inmediatamente, lo que será verificado en futuras inspecciones.</p>

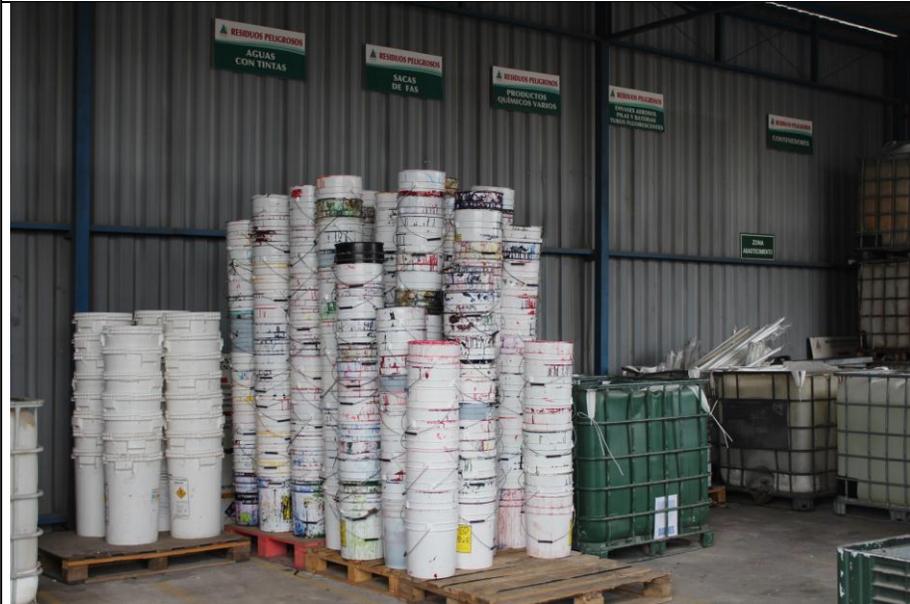
Fotografía 15.	Fecha : 25/06/2013		Fotografía 16.	Fecha : 25/06/2013	
Coordenadas WGS84	Norte: 6.268.628	Este: 320.823	Coordenadas WGS84	Norte: 6.268.628	Este: 320.823
Descripción Medio de Prueba: Envases de productos químicos no rotulados en Patio de Residuos Peligrosos.			Descripción Medio de Prueba: Almacenamiento de gases comprimidos en Patio de Residuos Peligrosos.

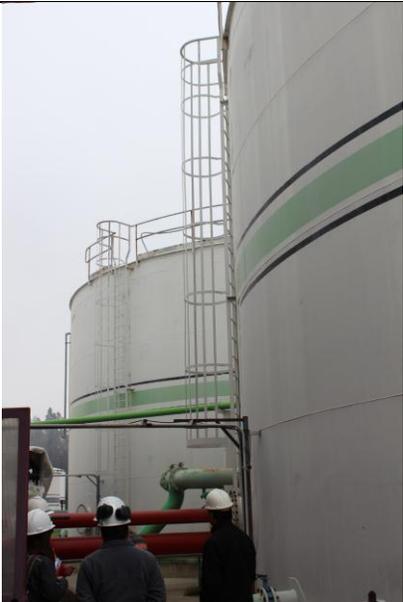
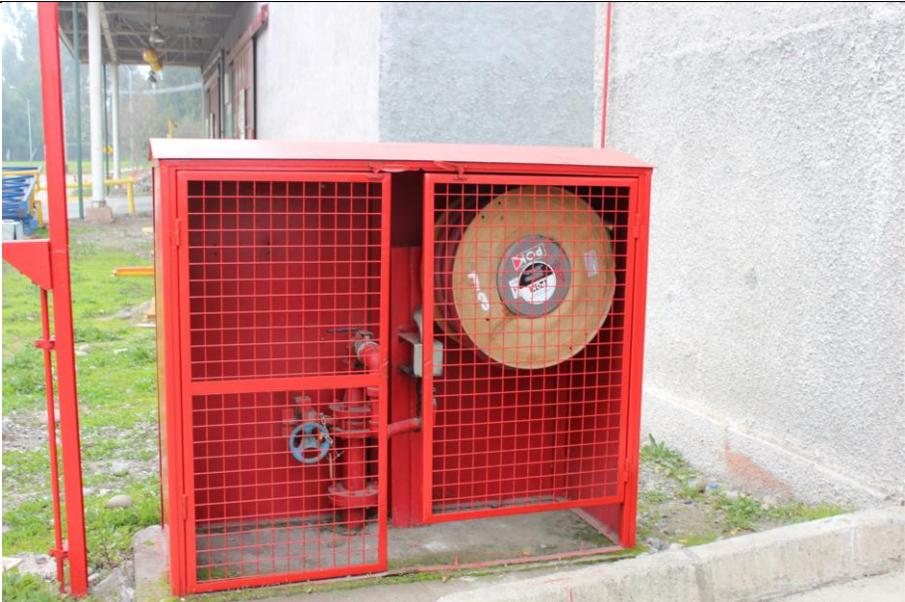
Hechos constatados durante la fiscalización:	
<ol style="list-style-type: none">1. Se constató la existencia de red húmeda, la cual cuenta con 2 estanques de 1200 m³ cada uno, y con agua en cada estanque. Esta red húmeda se encuentra operativa.2. En el interior de las bodegas de Sustancias Peligrosas, se constató la implementación de sistemas de alarma de incendio.3. Al exterior de las bodegas de Sustancias Peligrosas, se constató la implementación de extintores y de la Red perimetral de la Red Húmeda (grifos, pitones y mangueras).

Fotografía 17.	Fecha : 25/06/2013		Fotografía 18.	Fecha : 25/06/2013	
Coordenadas WGS84	Norte: 6.268.563	Este: 320.726	Coordenadas WGS84	Norte: 6.268.563	Este: 320.726
Descripción Medio de Prueba: Estanques de Agua.			Descripción Medio de Prueba: Red perimetral de grifos de la Red Húmeda.

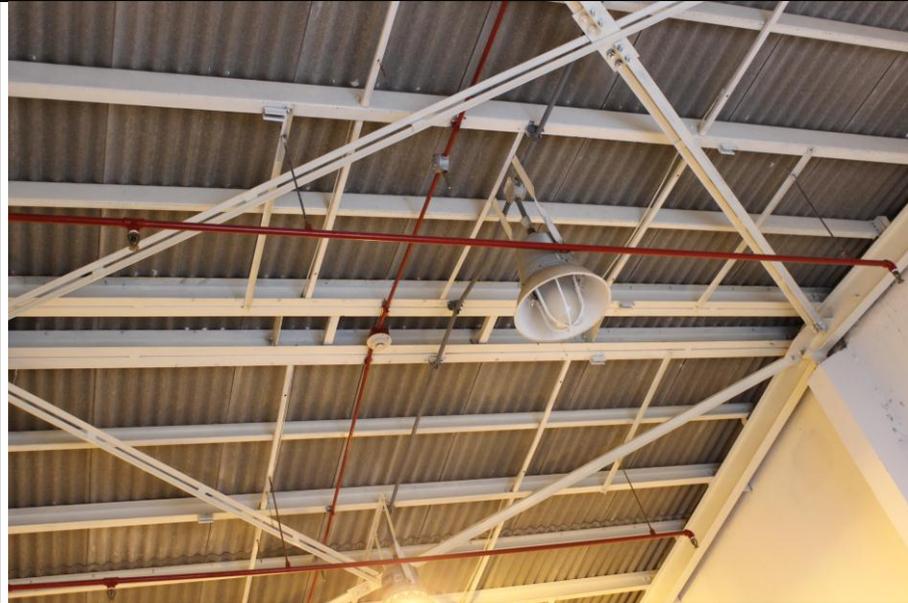
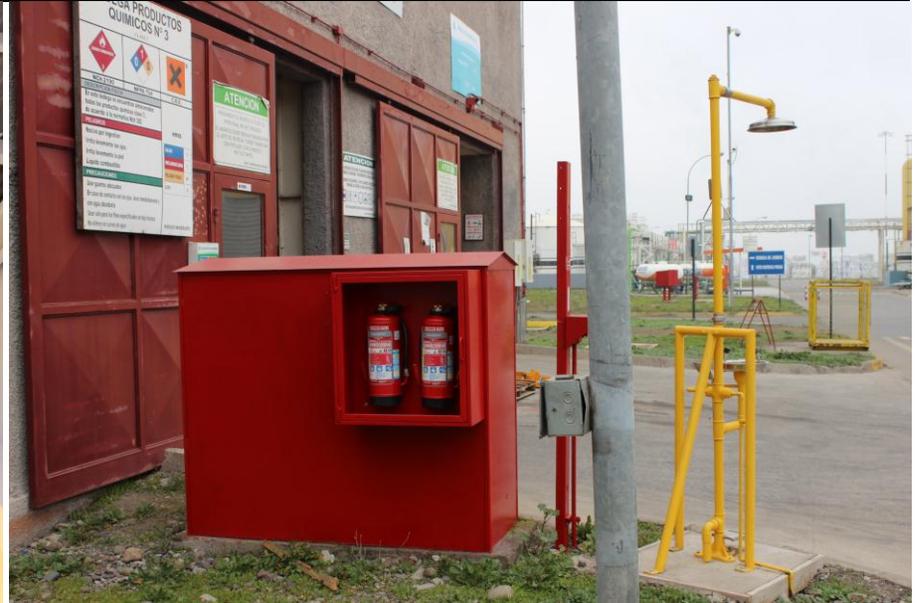
Fotografía 19.	Fecha : 25/06/2013		Fotografía 20.	Fecha : 25/06/2013	
Coordenadas WGS84	Norte: 6.268.697	Este: 320.736	Coordenadas WGS84	Norte: 6.268.563	Este: 320.726
Descripción Medio de Prueba: Sistema de Alarma contra Incendios y Red Húmeda en Bodega de Sustancias Peligrosas.			Descripción Medio de Prueba: Extintores al exterior Bodega de Sustancias Peligrosas.
