INFORME DE FISCALIZACIÓN AMBIENTAL

PLANTA DE TRATAMIENTO DE AGUAS SERVIDAS Y AGUA POTABLE DE LA LOCALIDAD DE LABRANZA

DFZ-2013-673-IX-RCA-IA

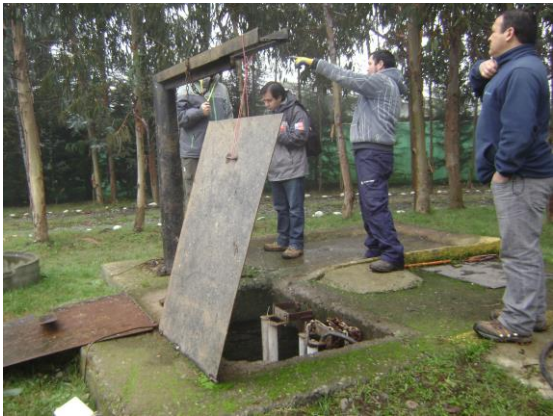
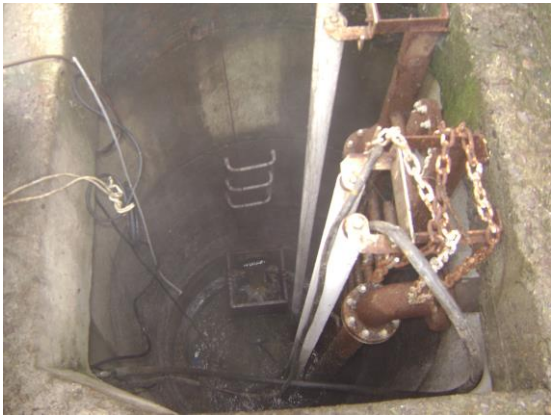
Número de Hecho Constatado: 1.		Estación:2.	
Exigencia: RCA N° 71/2009, Considerando 4: <i>“El proyecto, de todas formas, adoptará diversas medidas técnicas y prácticas destinadas a evitar la contaminación de los suelos cultivables. Entre otras destacan el tratamiento de los residuos industriales líquidos, el depósito de los residuos industriales sólidos en un lugar destinado a tales efectos”.</i>			
Hecho(s) constatado(s) durante la fiscalización: a. PEAS cuenta con un canastillo metálico utilizado para la retención y retiro de residuos sólidos de las aguas servidas. De acuerdo a lo informado por el Sr. Espinoza, se realiza el retiro de los residuos del canastillo, cada dos días, estos residuos son rociados con una solución de hipoclorito de sodio y son almacenados en bolsas plásticas, para luego ser acopiados en un contenedor plástico de 200 litros. b. Se inspeccionó la PEAS de cabecera que se ubica en el recinto de la PTAS Labranza, esta PEAS se encontraba en funcionamiento y es la que recibe las aguas servidas crudas del sector Los Conquistadores de la localidad de Labranza.

Fotografía 1		Fotografía 2	
Fecha : 06/06/2013		Fecha : 06/06/2013	
Coordenadas WGS84	Norte: 5.706.232	Este: 694.003	Este: 694.003
Descripción Medio de Prueba: PEAS de cabecera de la PTAS Labranza.		Descripción Medio de Prueba: Cámara de rejillas para la retención de sólidos en la PEAS de cabecera.

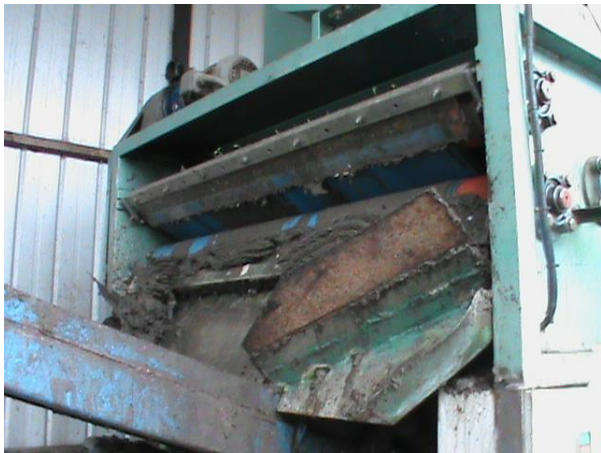
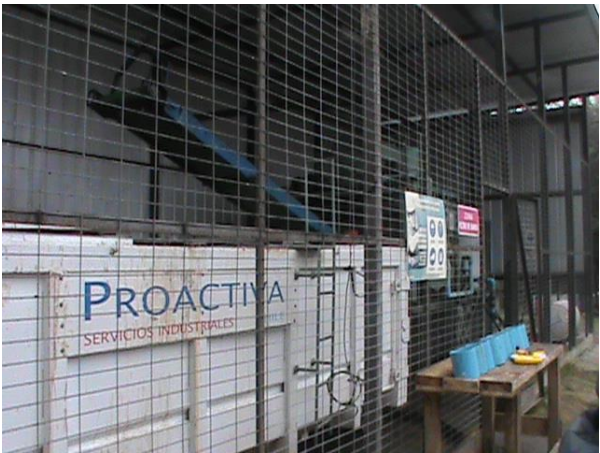
Número de Hecho Constatado: 2.		Estación: 6.	
Exigencia: RCA N° 71/2009, Considerando 3.2.3.c: <i>“Deshidratado: En esta etapa se consigue la eliminación de la totalidad del agua libre que contiene el lodo digerido mediante prensado del material, previa aplicación de coagulante y floculante. Se dispone de una unidad de filtro prensa de banda continua de 1,2 m de ancho de banda, con capacidad para 5 m3/h.” [...] “Se aclara que la planta se encuentra operando normalmente y en la actualidad los lodos generados por el filtro banda en el proceso de deshidratado son conducidos al vertedero autorizado de Hera Ecobio en la comuna de Chillán Viejo, la empresa de transportes es Proactiva Ltda. ambas empresas autorizadas por el Ministerio de Salud. El registro y control del transporte se ejecuta de acuerdo al protocolo establecido por la Autoridad Sanitaria”.</i>			
Hecho(s) constatado(s) durante la fiscalización: <ol style="list-style-type: none"> El tratamiento de los lodos se realiza con la adición de un polímero (Nombre comercial, Bigfloc 868) a los lodos provenientes del digestor, para luego ser deshidratados mediante un filtro de banda. Ancho de la banda del filtro es de 1,3 m. Los lodos tratados son depositados en un contenedor metálico de la empresa Proactiva, que tiene una capacidad de 15 toneladas. De acuerdo a lo informado por el Sr. Manqueñir, la frecuencia de retiro del contenedor de lodos es de aprox. una semana. Los equipos para el tratamiento y almacenamiento de lodos se ubican en un recinto cerrado y bajo techo, que tiene un ancho de 4,42 m. y un largo de 12,4 m. Este recinto no cuenta con un pretil que cubra todo su perímetro. De acuerdo al examen de la información realizado a los registros de retiro y eliminación de residuos entregados por el titular (Anexo 3), los residuos sólidos generados en la PTAS Labranza son eliminados por empresas autorizadas sanitariamente.

Fotografía 3		Fotografía 4	
Fecha : 06/06/2013		Fecha : 06/06/2013	
Coordenadas WGS84	Norte: 5.706.219	Este: 693.978	Este: 693.978
Descripción Medio de Prueba: Filtro de banda utilizado en el tratamiento de lodos.		Descripción Medio de Prueba: Se puede observar el contenedor en donde se almacena el lodo tratado para su posterior retiro desde la PTAS Labranza.

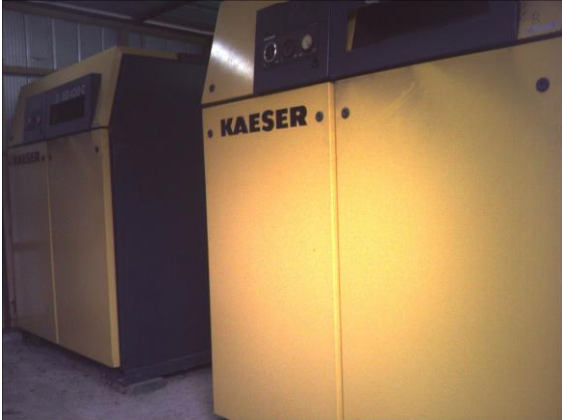
Fotografía 5		Fotografía 6	
Fecha : 06/06/2013		Fecha : 06/06/2013	
Coordenadas WGS84	Norte: 5.706.201	Este: 693.999	Este: -
Descripción Medio de Prueba: Se puede observar uno de los dos aireadores de la PTAS Labranza.		Descripción Medio de Prueba: Equipos utilizados como sopladores para la aireación del afluente.

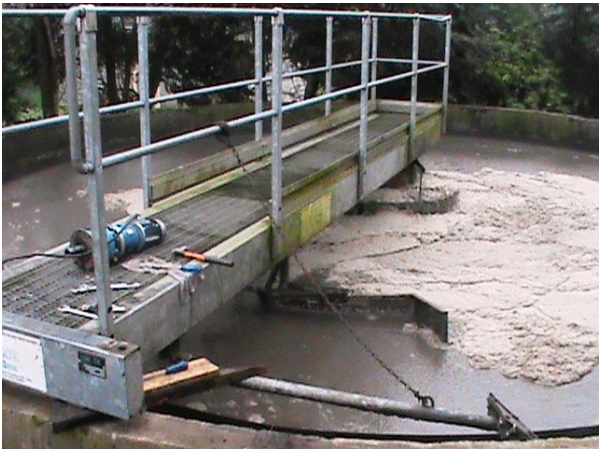
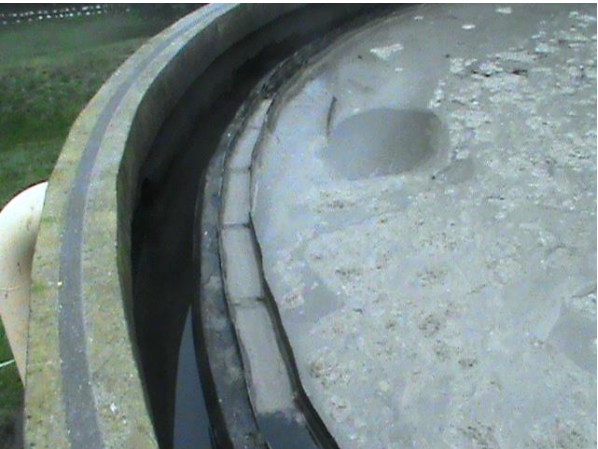
a. Son tres los estanques clarificadores de material de hormigón. Clarificadores N° 1 y 2, son de iguales dimensiones. Estanque clarificador N° 2, tiene un diámetro de 10,94 m. Clarificador N° 3, tiene un diámetro de 12,98 m. b. Al momento de la inspección, se observa que el Clarificador N° 1, no cuenta con el puente de arrastre operativo, de acuerdo a lo informado por el Sr. Espinoza, se están realizando labores de reparación en motor utilizado por la barredora. Clarificadores N° 2 y 3, se observan en funcionamiento. c. Se observa en los tres clarificadores, presencias de espumas y sólidos suspendidos en las aguas tratadas.			
Registros

Fotografía 7		Fotografía 8	
Fecha : 06/06/2013		Fecha : 06/06/2013	
Coordenadas WGS84	Norte: 5.706.235	Este: 693.982	Este: 693.982
Descripción Medio de Prueba: En la fotografía se puede apreciar herramientas sobre la plataforma de la barredora del clarificador, ya que se estaba realizando la mantención de los estanques.		Descripción Medio de Prueba: Se puede apreciar sólidos suspendidos en la salida de uno de los estanques clarificadores en funcionamiento.

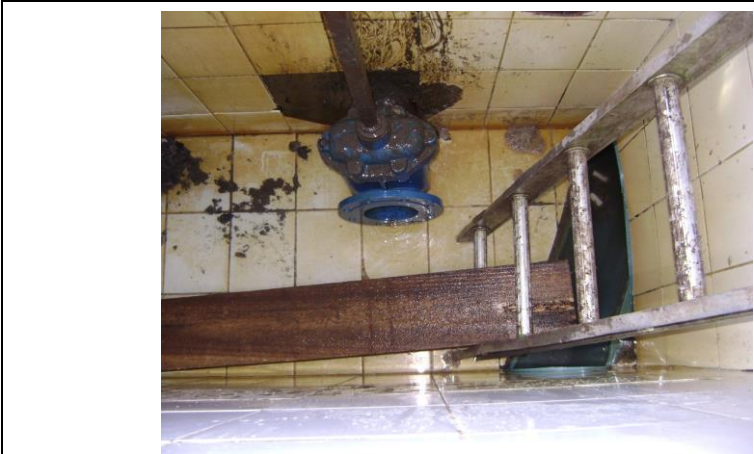
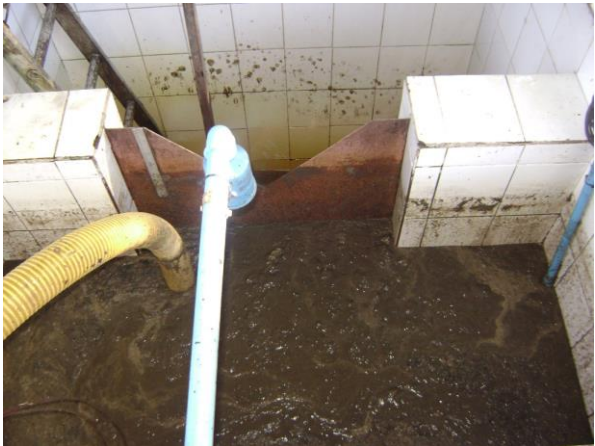
Fotografía 11		Fecha : 07/06/2013		Fotografía 12		Fecha : 07/06/2013	
Coordenadas WGS84	Norte: 5.706.282	Este: 693.963		Coordenadas WGS84	Norte: 5.706.282	Este: 693.963

Número de Hecho Constatado: 6.	Estación: 4 y 5.
<p>Exigencia: RCA N° 71/2009, Considerando 4: “Norma: Norma Chilena N° 1333, Norma de calidad de Agua para Diferentes Usos <i>Fecha de publicación: 15 de junio de 1978</i> Ministerio Obras Públicas Cumplimiento <i>No se generarán residuos líquidos que puedan degradar la calidad de las aguas superficiales o subterráneas en el área de influencia del proyecto”.</i></p>	
<p>Hecho(s) constatado(s) durante la fiscalización:</p> <ol style="list-style-type: none"> Al momento de la inspección se constatan trabajos en la cámara de toma de muestras. El trabajo consistía en subir las válvulas que se ubican en el fondo de la cámara de toma de muestras. En la salida de la cámara de contacto y al interior del tubo se observa gran cantidad de lodos. De acuerdo a lo informado por el Sr. Espinoza, esta situación corresponde a un procedimiento habitual (diario) de limpieza de los tres clarificadores, que se realiza generalmente desde las 3 am hasta las 7 am. Además, se observa una motobomba en la cámara de toma de muestras, la cual, no estaba siendo utilizada. Se constata que el clarificador N°2, mantiene el puente barredor sin funcionamiento. Por tanto, la limpieza de este clarificador se realiza en forma manual, lo que generaría la acumulación de lodos en la salida de la cámara de contacto. Lo anterior, de acuerdo a lo informado por el Sr. Espinoza. Durante la inspección se solicitó al titular, entregar el procedimiento de limpieza de los clarificadores, ante lo cual, se dio respuesta mediante la Carta de fecha 14 d junio del 2013, en el punto 11 (Anexo 4), señala: “al momento de reactivar el flujo del efluente hubo un error en el procedimiento del Sr. Espinoza al no descargar primeramente con la motobomba hacia el digestor, para luego hacer hacia el estero Botrolhue”. Reactivado el flujo del efluente de la PTAS Labranza hacia la descarga, se genera el escurrimiento de los lodos depositados en el ducto de cámara de contacto y en cámara de toma de muestras. Es decir, los lodos depositados en dichas unidades, fueron descargados en conjunto con el efluente hacia el Estero Botrolhue. Durante todo el proceso de descarga de los lodos acumulados, se observó en el cuerpo receptor, una pluma con una turbiedad muy superior a las aguas del Estero Botrolhue. Lo señalado en los puntos anteriores, fue registrado en un video (Anexo 5). Posterior a la descarga de la mezcla de lodos y efluente tratado, se registró la medición del caudal del efluente, cuyo caudalímetro indicaba valores superiores a los 80 l/s.

<p>Descripción Medio de Prueba: Se puede ver la cámara de muestra vacía debido a los trabajos realizados en la válvula de color azul que se aprecia en la fotografía.</p>	<p>Descripción Medio de Prueba: Se observan los lodos contenidos en la cámara de muestra mientras no se realiza la descarga del efluente tratado al Estero Botrolhue.</p>
--	--

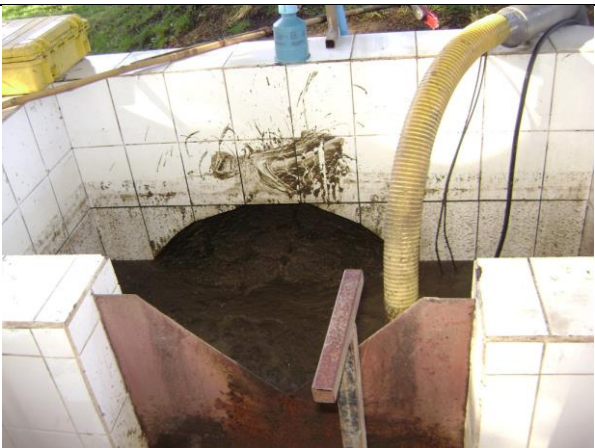
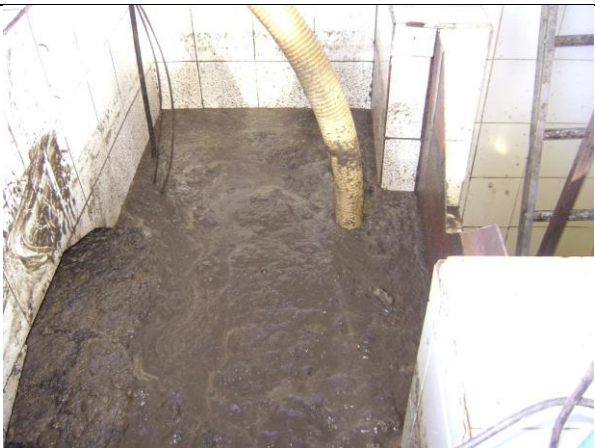
Fotografía 13		Fecha : 07/06/2013		Fotografía 14		Fecha : 07/06/2013	
Coordenadas WGS84	Norte: 5.706.282	Este: 693.963		Coordenadas WGS84	Norte: 5.706.282	Este: 693.963

<p>Descripción Medio de Prueba: En la fotografía se puede observar que tanto la cámara de muestras, como al interior de la cámara de contacto, se encuentran con lodos en su interior.</p>	<p>Descripción Medio de Prueba: Se observa una tubería de color amarillo, que se encuentre succionando los lodos y los reintegras hacia el sistema de tratamiento.</p>
---	---

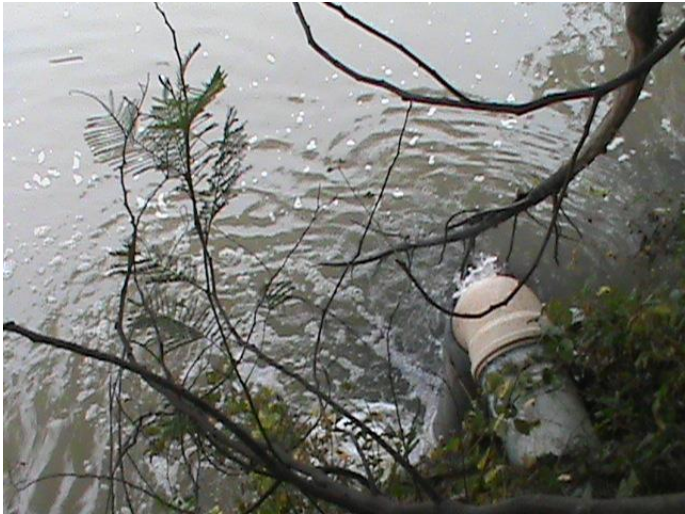
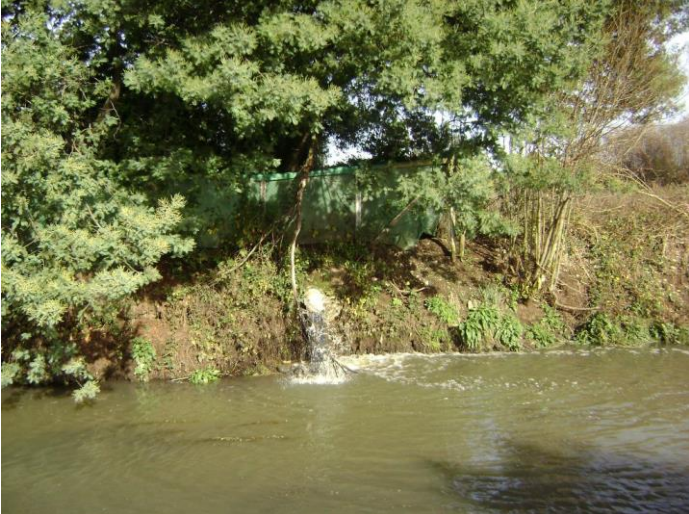
Número de Hecho Constatado: 9.		Estación: 5.	
Exigencia: RCA N° 71/2009, Considerando 3.2.1.d: <i>“d. Disposición de las Aguas Tratadas en el Estero Botrolhue: Luego de pasar por la cámara de contacto las Aguas Tratadas son descargadas en el estero Botrolhue en forma subacuática en las coordenadas UTM 0694024 E/ 5706310 N.”</i>			
Hecho(s) constatado(s) durante la fiscalización: Punto de descarga del efluente se ubica a unos 8 m. aprox. de la cámara de toma de muestras. El tubo de descarga del efluente es de PVC, al momento de la inspección la descarga del efluente se realiza bajo el nivel de agua del Estero Botrolhue.			
Registros

Fotografía 15		Fotografía 16	
Fecha : 07/06/2013		Fecha : 07/06/2013	
Coordenadas WGS84	Norte: 5.706.287	Este: 693.959	Este: 694.003
Descripción Medio de Prueba: Ducto de descarga del efluente en el estero Botrolhue.		Descripción Medio de Prueba: Vista de la ribera contraria a la descarga del efluente.

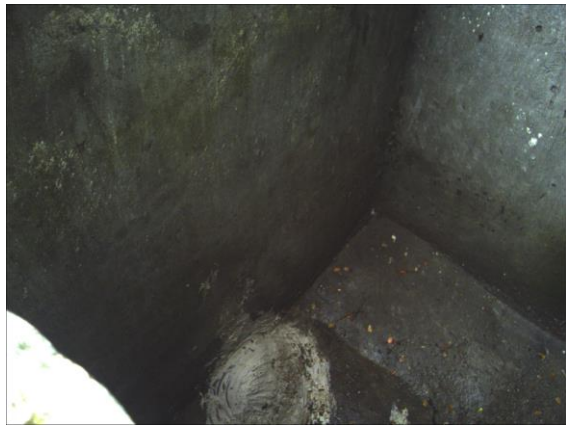
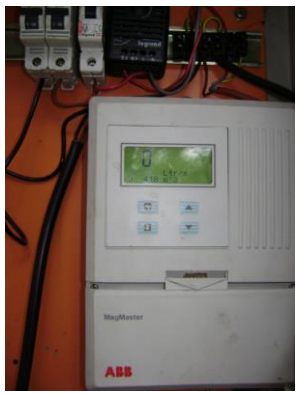
<p>Hecho(s) constatado(s) durante la fiscalización:</p> <ol style="list-style-type: none"> Se inspecciona la cámara de inspección del bypass, constatándose el sellado de la red de acometida de dicha cámara. De acuerdo a lo informado por el Sr. Mañequir, el procedimiento de uso del bypass, considera el aviso previo a la Superintendencia de Servicios Sanitario (SISS). El caudalímetro del bypass, indica un valor de 0 l/s., con un valor del totalizador de 418 m³. 			
Registros

Fotografía 17		Fotografía 18	
Fecha: 07/06/2013		Fecha: 07/06/2013	
Coordenadas WGS84	Norte: 5.706.238	Este: 693.965	Este: -
Descripción Medio de Prueba: Sellado de la tubería del bypass al interior de la cámara de inspección.		Descripción Medio de Prueba: Vista de caudalímetro del by pass de la PTAS Labranza.

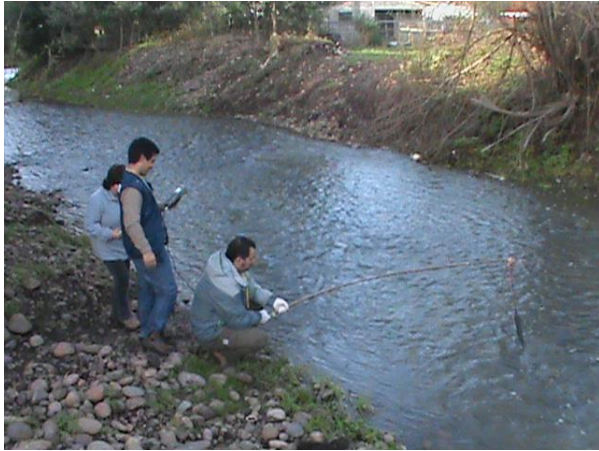
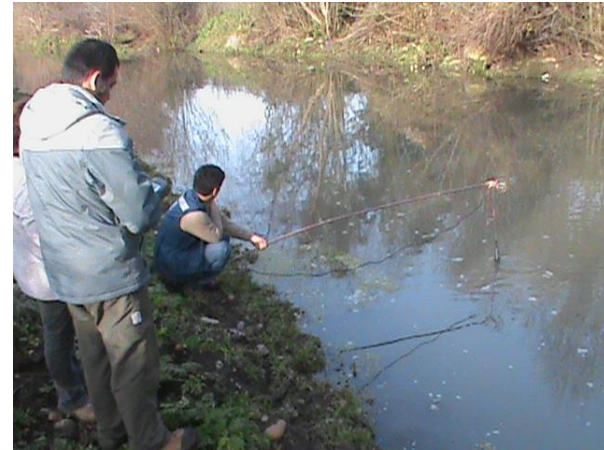
Fotografía 19		Fecha : 07/06/2013		Fotografía 20		Fecha : 07/06/2013	
Coordenadas WGS84	Norte: 5.706.325	Este: 694.022		Coordenadas WGS84	Norte: 5.706.279	Este: 693.868	
Descripción Medio de Prueba: Punto 1 de muestreo, aguas arriba de la descarga del efluente en estero Botrolhue.				Descripción Medio de Prueba: En la fotografía se puede observar las mediciones realizadas con el equipo en el Punto 2, mediante la sonda Multiparametros, marca Hanne, HI9228.

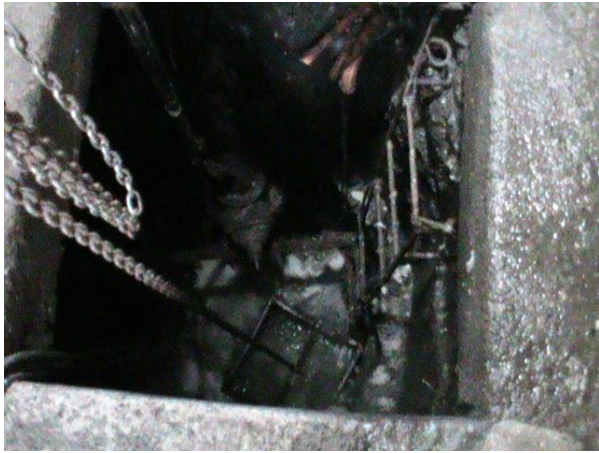
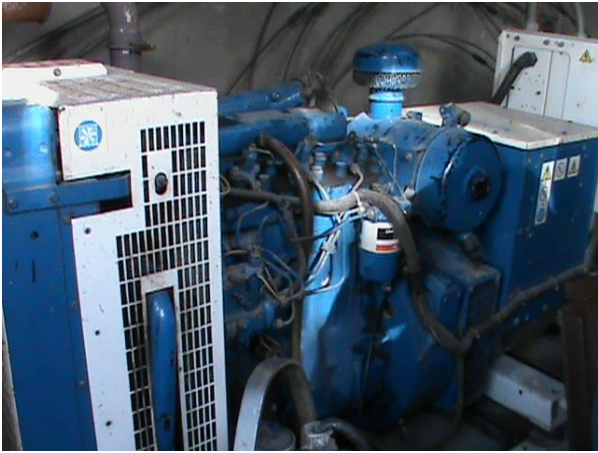
Número de Hecho Constatado: 12.		Estación: 8, 11 y 12.	
Exigencia: RCA N° 71/2009, Considerando 3.2.1: a. Pre-tratamiento: - Sistema de rejillas: Canastillo en PEAS ubicada en calle las Rosas - Medición de caudal: Se contempló un sistema de medición de caudal automático, con dispositivo primario de control - Derivación de caudal (by-pass): Se incluye un by-pass del Sistema de Tratamiento de Aguas Servidas.			
Hecho(s) constatado(s) durante la fiscalización: a. PEAS Las Rosas. Se ubica en un recinto cerrado, cuenta con un canastillo metálico para la retención de residuos sólidos y un grupo electrógeno para emergencias, con una potencia 44 kva. Dentro del recinto de esta PEAS, se ubican dos pozos de captación para el abastecimiento de agua potable para la localidad de Labranza. Ambos pozos cuenta con medidor de caudal y se les inyecta hipoclorito de calcio de manera directa a la tubería de distribución de agua. b. PEAS El Carmen se ubica en un recinto cerrado, cuenta con un grupo electrógeno para emergencias. Esta PEAS recibe las aguas servidas del Sector El Carmen y las envía mediante un colector a la PTAS Labranza. Los residuos sólidos que ingresan a la sentina de la PEAS, son retenidos en un canastillo metálico, en donde se retiran diariamente. PEAS no cuenta con caudalímetro, ni bypass. c. PEAS Santa María. Se ubica en un recinto cerrado, cuenta con un canastillo metálico para la retención de residuos sólidos y un grupo electrógeno para emergencias de 85 kva de potencia.

Fotografía 21		Fotografía 22	
Fecha : 07/06/2013		Fecha : 07/06/2013	
Coordenadas WGS84	Norte: 5.706.554	Este: 694.581	Este: 694.581
Descripción Medio de Prueba: Interior de la PEAS Las Rosas, en donde se puede apreciar el canastillo para la retención de los residuos sólidos.		Descripción Medio de Prueba: Grupo electrógeno de emergencia en la PEAS Las Rosas.

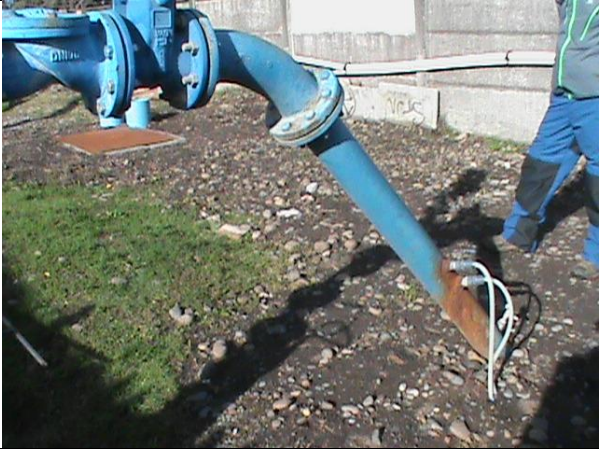
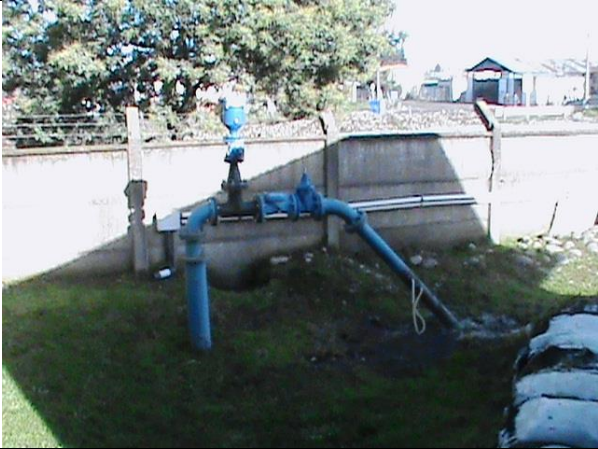
Fotografía 23		Fecha : 07/06/2013	Fotografía 24		Fecha : 07/06/2013
Coordenadas WGS84	Norte: 5.706.554	Este: 694.581	Coordenadas WGS84	Norte: 5.706.554	Este: 694.581
Descripción Medio de Prueba: Tubería de captación de aguas subterráneas en PEAS Las Rosas.			Descripción Medio de Prueba: Captación de aguas subterráneas en PEAS Las Rosas, en la tubería se inyecta una solución de cloro.

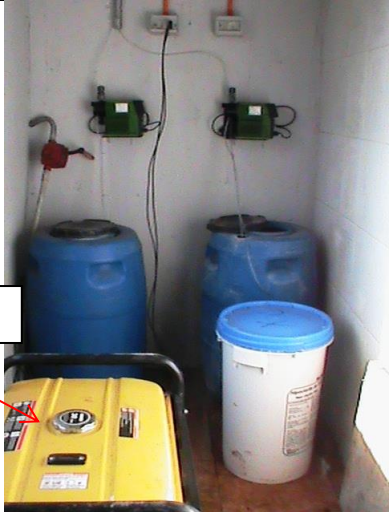
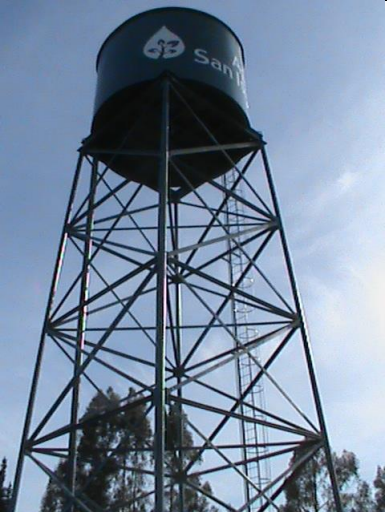
- Estanque regulador de agua potable del sector El Carmen, se ubica en un recinto con acceso restringido, cuenta con una sala utilizada para la inyección de hipoclorito de calcio al sistema y un grupo electrógeno. Este recinto no cuenta con conexión a la red pública de electricidad.
- Se observa un estanque metálico elevado a 20 m. de altura, con una capacidad de 100 m³, que recibe las aguas del pozo del sector El Carmen. Bajo las estructuras del estanque regulador, se ubica un estanque de hormigón semienterrado de una capacidad de 400 m³, lo anterior, según lo informa el Sr. Marco Manqueñir (Jefe de Operaciones de la empresa sanitaria).
- Se realiza la medición de cloro libre residual, desde una llave de agua en la salida del estanque, cuyo resultado fue de 0,3 mg/l.

Fotografía 27		Fecha : 07/06/2013	Fotografía 28		Fecha : 07/06/2013
Coordenadas WGS84	Norte: 5.712.388	Este: 702.764	Coordenadas WGS84	Norte: 5.712.388	Este: 702.764
Descripción Medio de Prueba: Interior de bodega en donde se realiza la desinfección del agua potable, mediante la adición de una solución de cloro. En la misma fotografía se puede apreciar el grupo electrógeno que provee de energía eléctrica al sistema de desinfección.			Descripción Medio de Prueba: Estanque de acumulación y distribución de agua potable para la localidad de Labranza.
