## INFORME DE FISCALIZACIÓN AMBIENTAL

### INSPECCIÓN AMBIENTAL

#### PISCICULTURA HUINCACARA

**DFZ-2013-674-IX-RCA-IA**

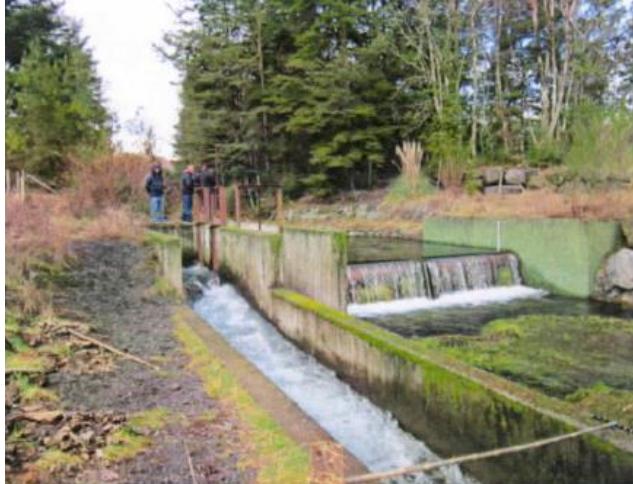
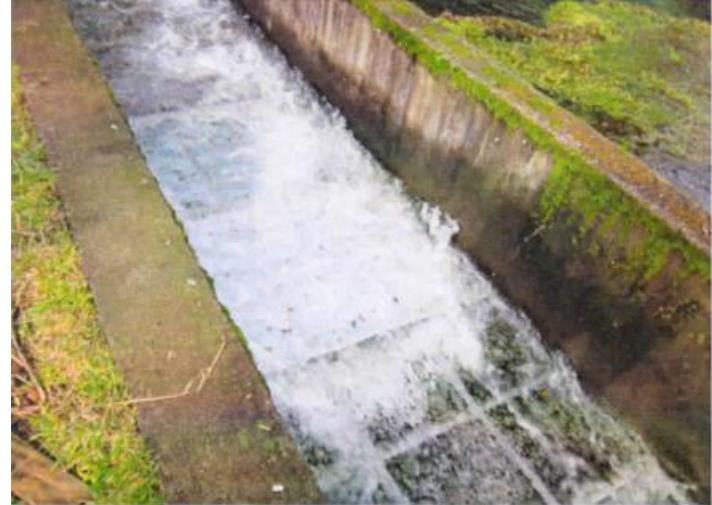
Fotografía .	Fecha : 24 de junio de 2013	Fotografía 2.
Coordenadas WGS84	Norte: 5.636.588 m Este: 749.612 m	Coordenadas WGS84
<b>Descripción Medio de Prueba:</b> Bocatoma de hormigón en río Voipir.		<b>Descripción Medio de Prueba:</b> Sistema de rejillas en bocatoma río Voipir.

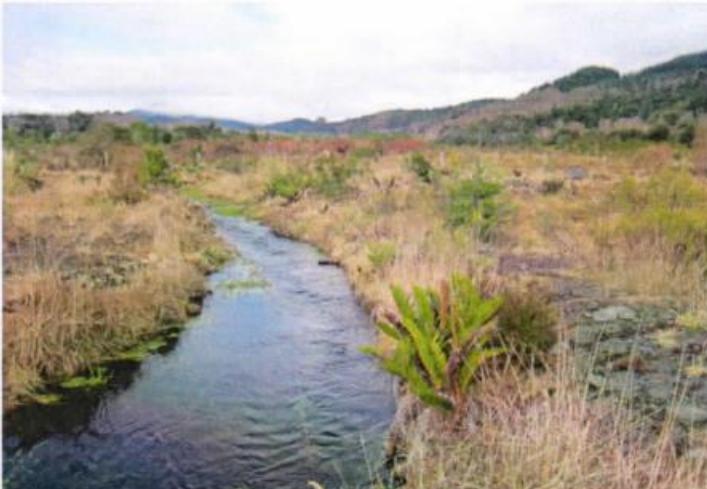
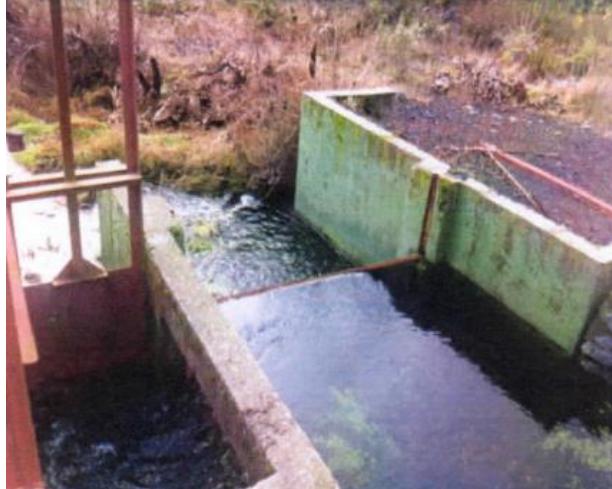
Fotografía 3.	Fecha : 24 de junio de 2013	Fotografía 4.	Fecha : 24 de junio de 2013		
Coordenadas WGS84	Norte: 5.636.574 m.	Este: 749.434 m	Coordenadas WGS84	Norte: 5.636.574 m.	Este: 749.434 m

<b>Descripción Medio de Prueba:</b> Zona de amortiguación en vertiente sin nombre.		<b>Descripción Medio de Prueba:</b> Bocatoma vertiente s/n.

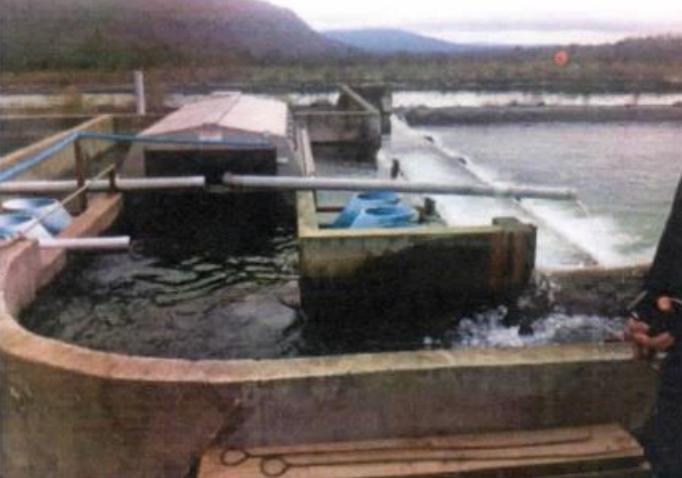
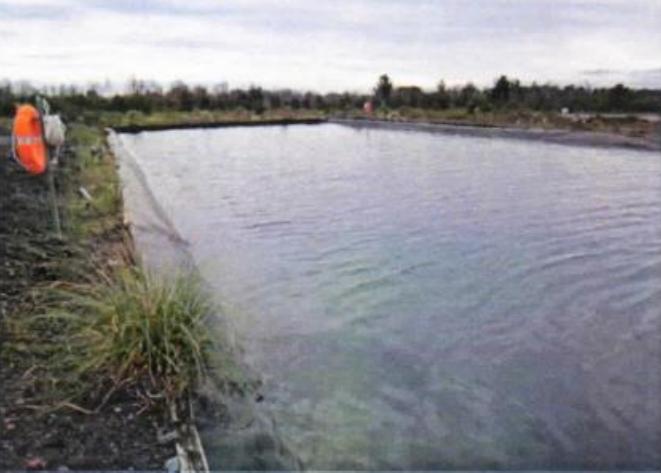
Fotografía 5.	Fecha : 24 de junio de 2013	Fotografía 6.	Fecha : 24 de junio de 2013		
Coordenadas WGS84	Norte: ---	Este: ---	Coordenadas WGS84	Norte: ---	Este: ---
Descripción Medio de Prueba: Sistema de rotafiltro operativo, en decantador N° 1.		Descripción Medio de Prueba: Laguna N° 2 de decantación.

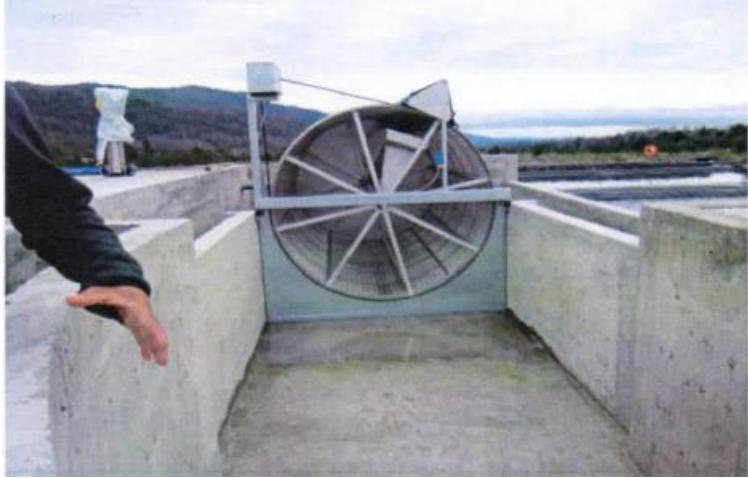
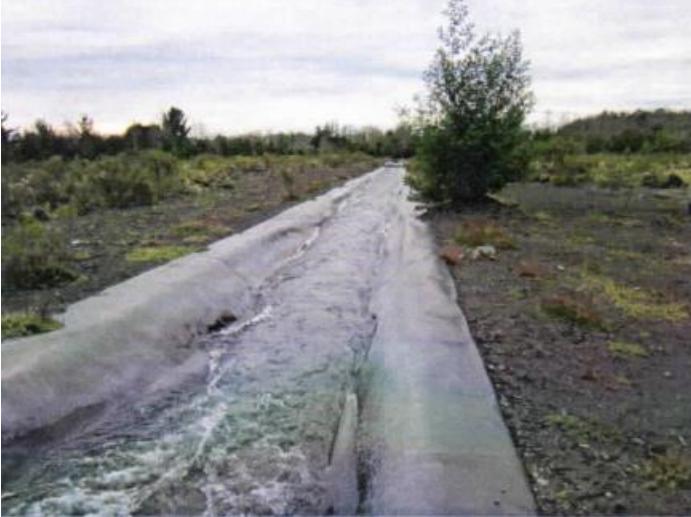
<p>Fotografía 7.</p>	<p>Fecha : 24 de junio de 2013</p>
<p>Coordenadas WGS84</p>	<p>Norte: ---</p>
<p>Este: ---</p>	<p>Fotografía 8.</p>
<p>Descripción Medio de Prueba: Obras de construcción e instalación del rotofiltro en laguna de decantación N° 2.</p>	<p>Fecha : 24 de junio de 2013</p>
<p>Coordenadas WGS84</p>	<p>Norte: ---</p>
<p>Este: ---</p>	<p>Fotografía 8.</p>
<p>Descripción Medio de Prueba: Canal impermeabilizado que conduce las aguas tratadas en el sistema de Riles hacia el punto de restitución de las aguas en el río Voipir.</p>	<p>Fecha : 24 de junio de 2013</p>

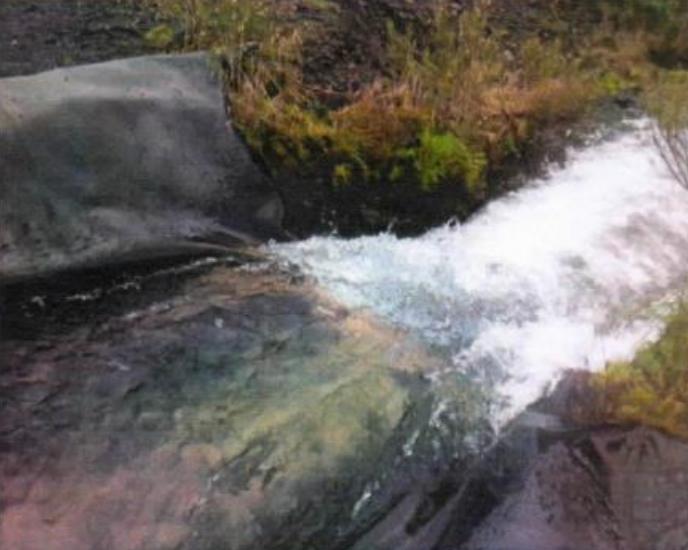
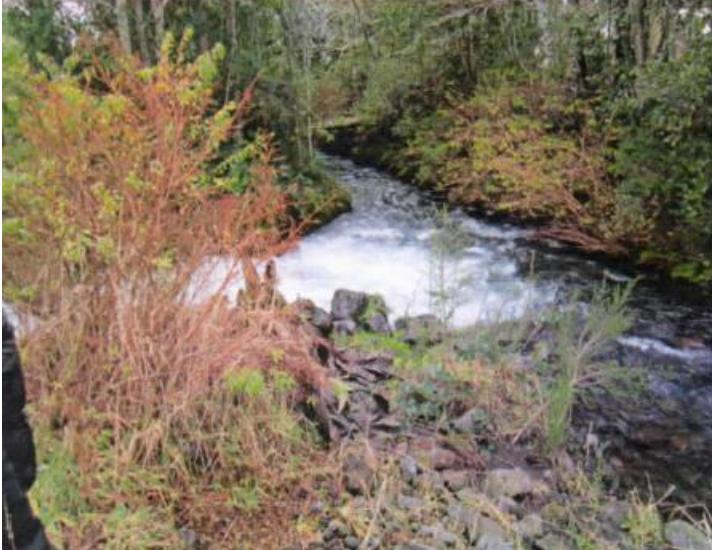
Fotografía 9.	Fecha : 24 de junio de 2013	Fotografía 10.	Fecha : 24 de junio de 2013		
Coordenadas WGS84	Norte: ---	Este: ---	Coordenadas WGS84	Norte: ---	Este: ---
<b>Descripción Medio de Prueba:</b> Se observa canal que conduce las aguas tratadas en el sistema de Riles, hacia su descarga en el río Voipir.		<b>Descripción Medio de Prueba:</b> En la fotografía se aprecia el sector en donde se descarga los Riles tratados en el río Voipir.

<b>Otros Hechos N° 9</b>
<b>Descripción:</b>
En el punto de restitución se constataron malos olores y hedor de las aguas residuales que vierten al río Voipir.

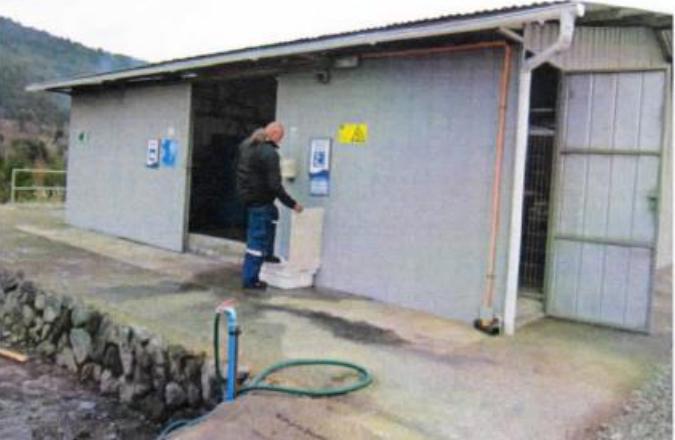
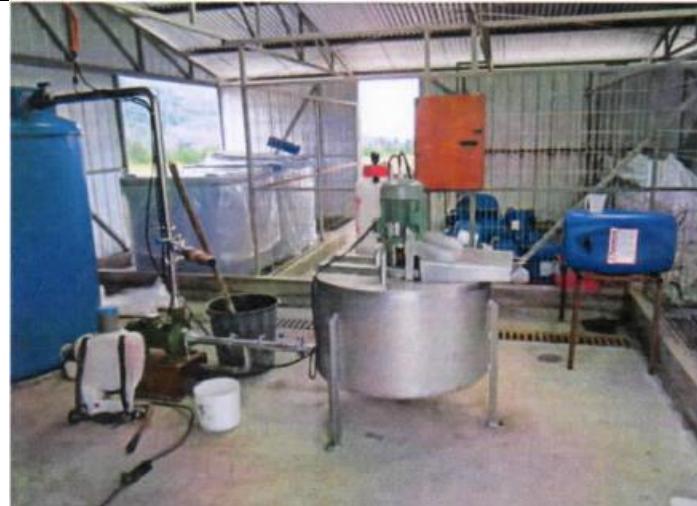
Fotografía 11.	Fecha : 24 de junio de 2013		Fotografía 12.	Fecha : 24 de junio de 2013	
Coordenadas WGS84	Norte: ---	Este: ---	Coordenadas WGS84	Norte: ---	Este: ---
<b>Descripción Medio de Prueba:</b> Recinto cerrado en donde se ubica el sistema de tratamiento de mortalidades.			<b>Descripción Medio de Prueba:</b> En la fotografía se aprecia el estanque triturador metálico y el estanque de acopio del material procesado de color azul.

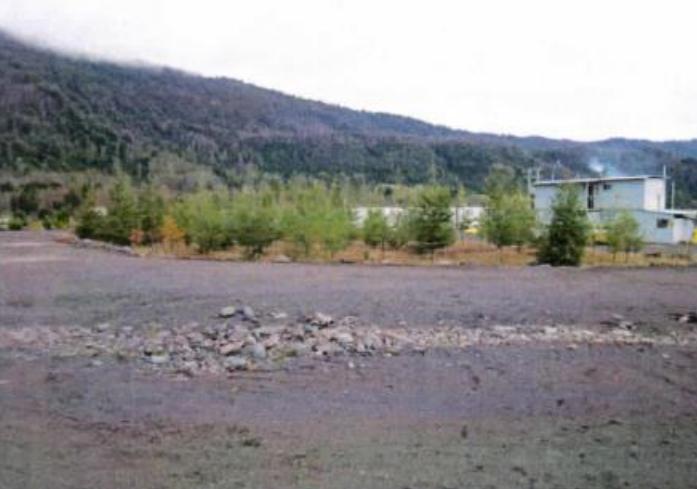
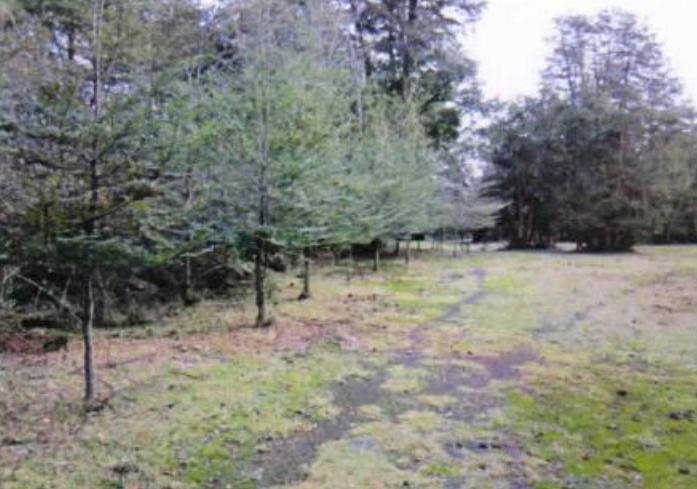
Fotografía 3.	Fecha : 24 de junio de 2013
Coordenadas WGS84	Norte: --- Este: ---
Descripción Medio de Prueba: Sector de reforestación ubicado cercano a la bocatoma en el río Voipir.	Descripción Medio de Prueba: En la fotografía se pueden observar
