INFORME DE FISCALIZACIÓN AMBIENTAL

Relleno Sanitario e Industrial Copiulemu

DFZ-2013-676-VIII-RCA-IA

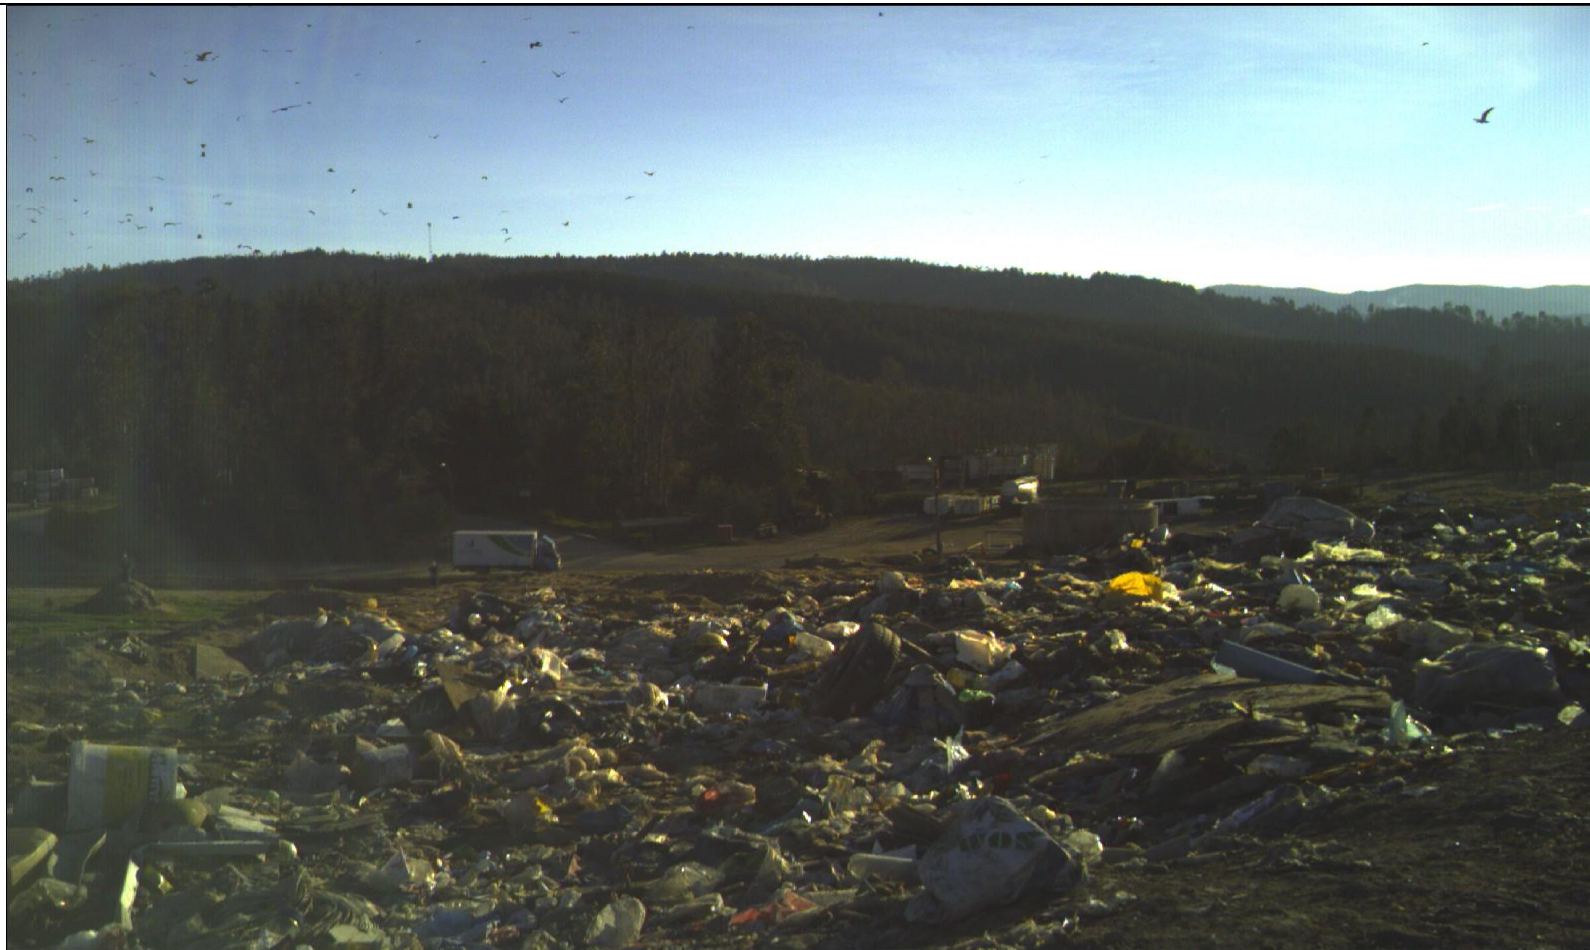
Fotografía 1.

Fotografía muestra área adyacente al frente de trabajo en relleno sanitario etapa 2, sin material de cobertura. Se observa arrastre de residuos (bolsas y otros) por efecto del viento. En el cielo se observa gran cantidad de aves (vectores)

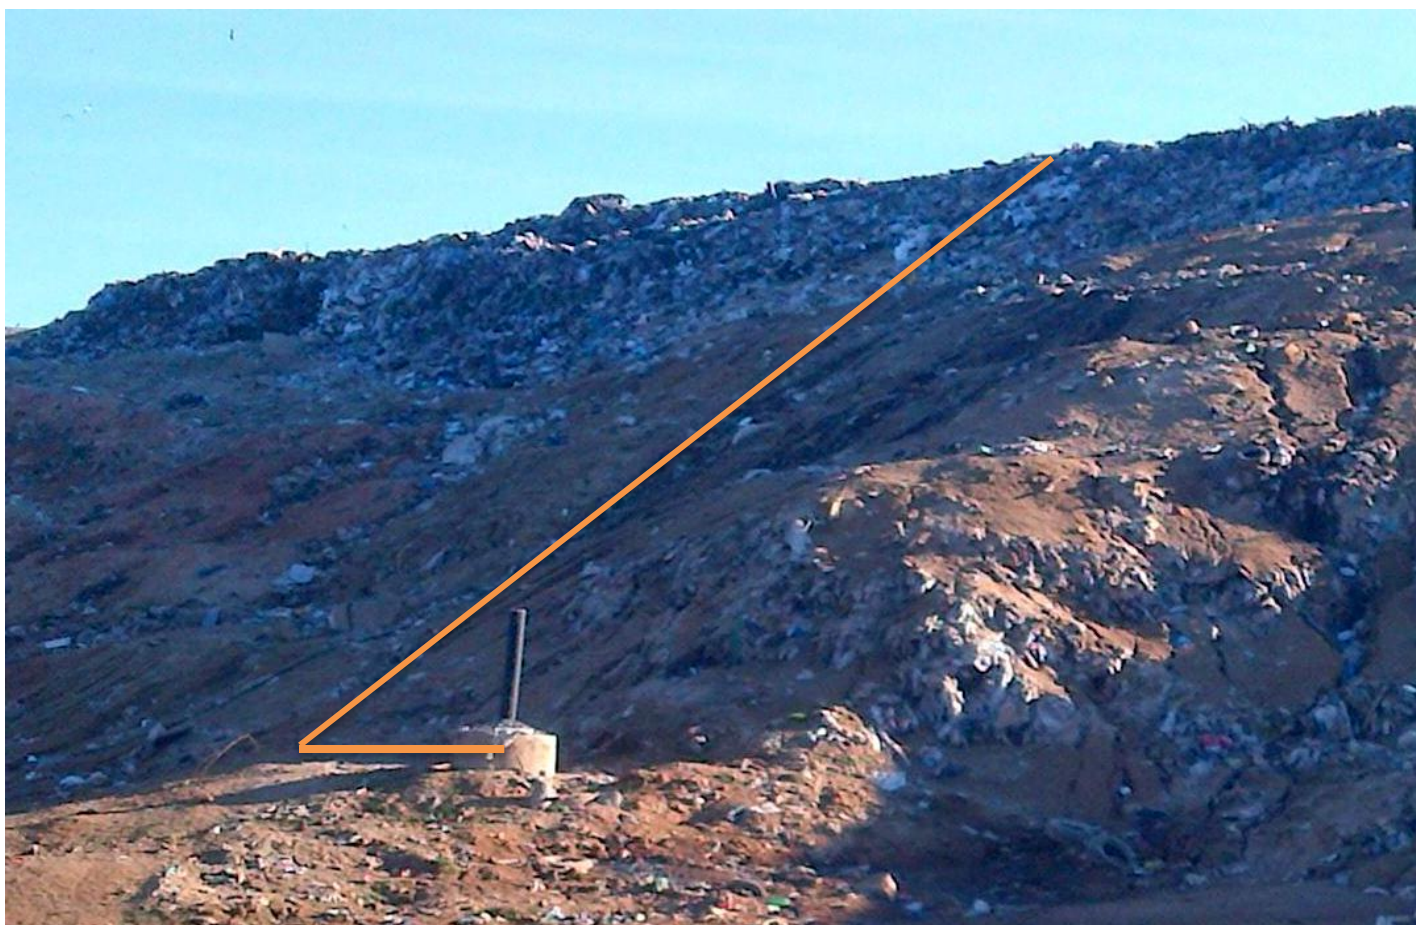
Fotografía 2.

Fotografía muestra área del talud del relleno sanitario e tapa 2 localizado al ENE del frente de trabajo. Esta imagen fue sacada a 42 metros del talud ubicado al ENE del frente de trabajo. Pendiente del talud calculada en terreno de 45°, correspondiente a una relación de 1:1. Las líneas de color naranja sobrepuesta en la imagen, dan una idea de la pendiente observada respecto de la horizontal.

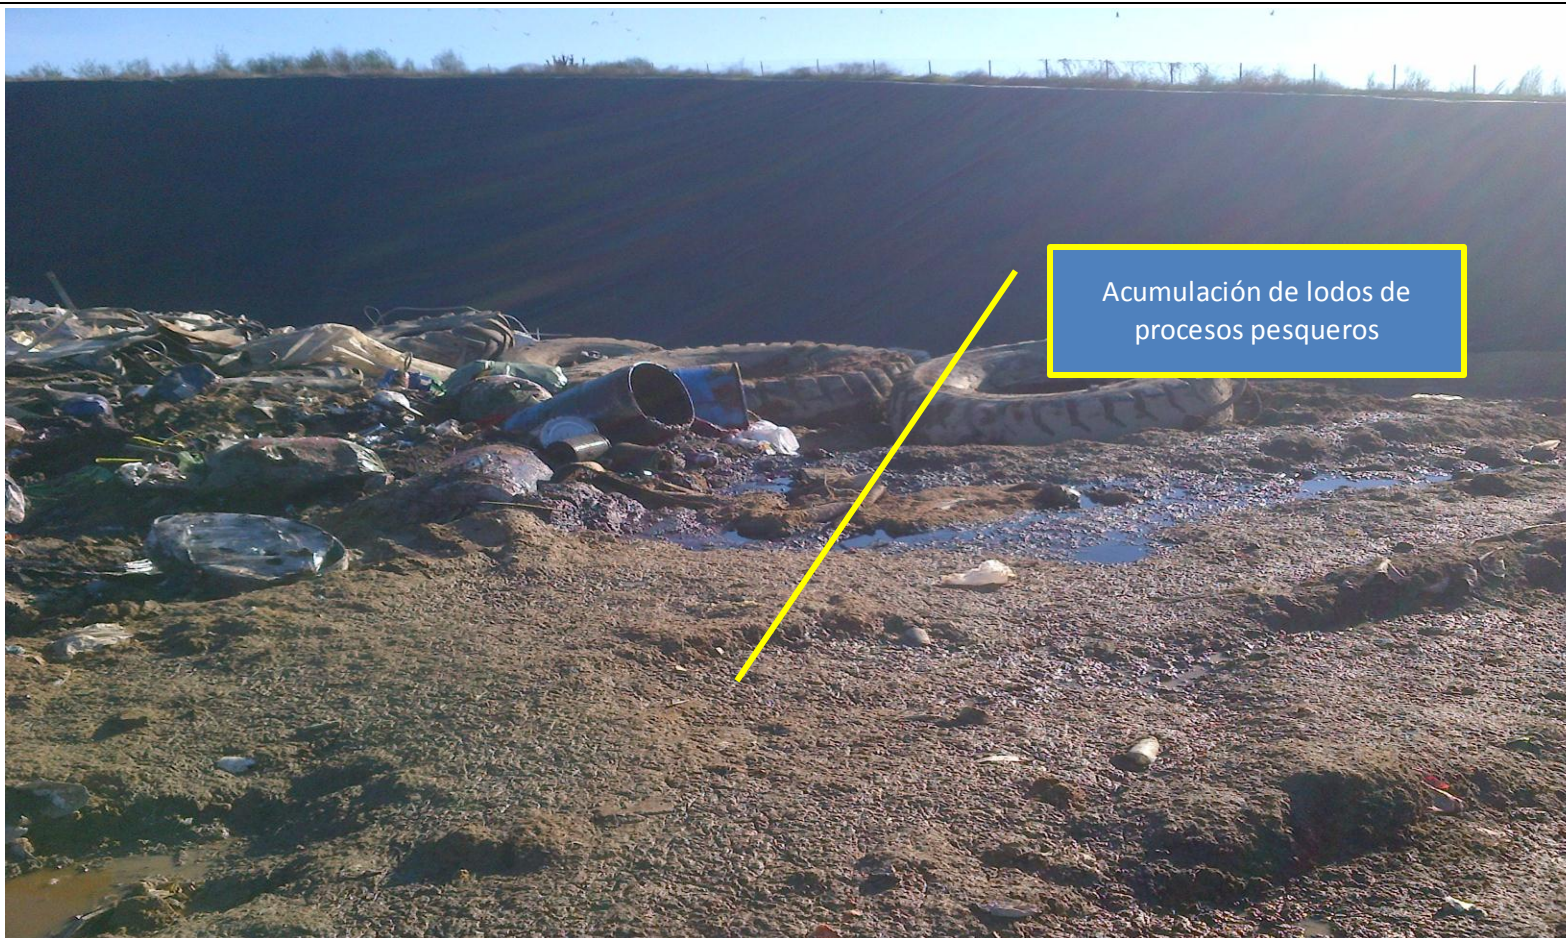
Fotografía 4.

Acumulación de lodos de procesos pesqueros

La fotografía muestra sector donde fue depositado lodo proveniente de plantas pesqueras. A un costado de estos residuos, se observan otros consistentes en ductos, neumáticos y bolsas entre otros, que tampoco han sido cubiertos.

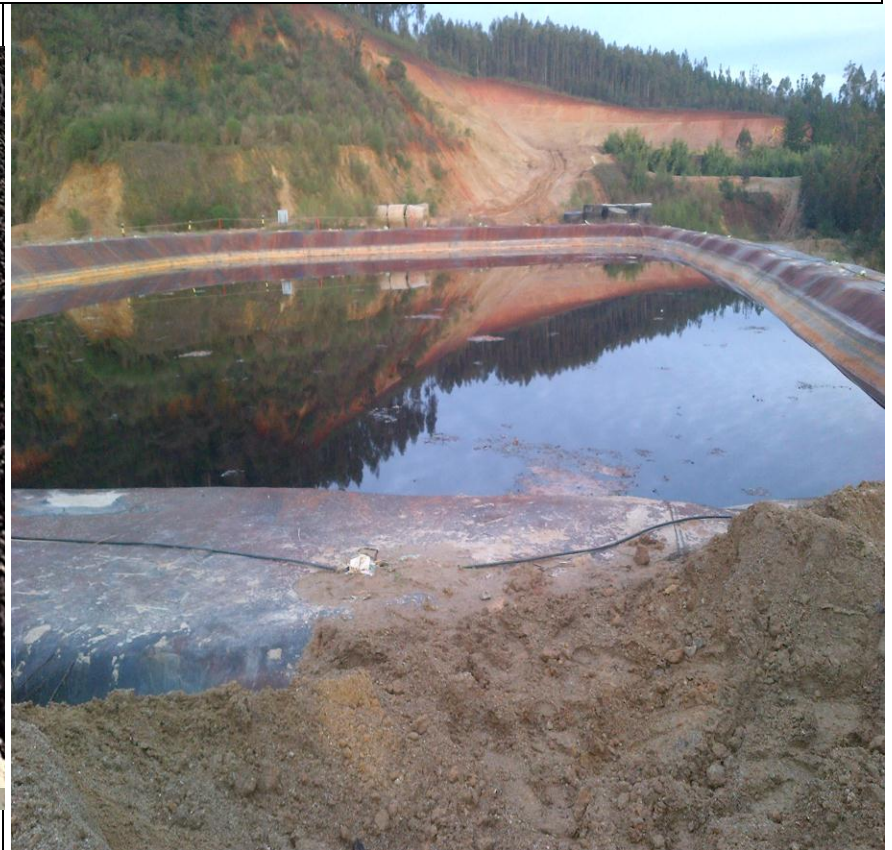
| Descripción Medio de Prueba: Fuente: elaboración propia mediante Google Earth. En la figura se aprecia la ubicación de la piscina 4 de 10000 m ³ , respecto de las piscinas 1, 2 y 3 de pretratamiento. | | | Descripción Medio de Prueba: Fotografía sacada en el vértice NE de la piscina 4 de 10.000 m ³ , en lugar adyacente al punto de rotura del ducto de evacuación que generó el derrame de 1000 m ³ de riles sin tratar. En la imagen se pueden observar las marcas de nivel que dejó el vaciado de riles producto del derrame, en la membrana de HDPE de la piscina. | | |

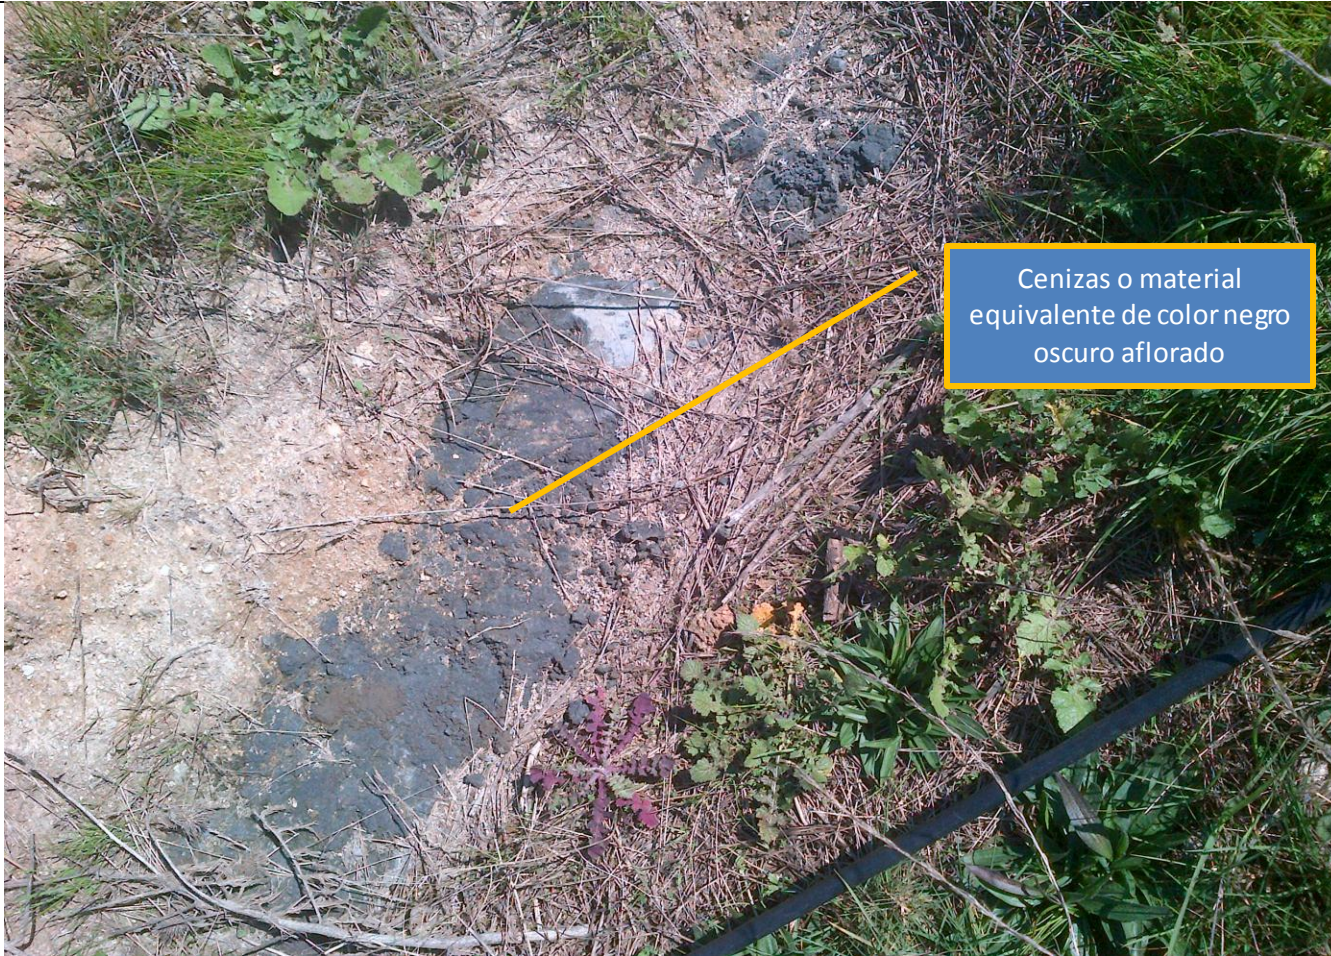
| Fotografía 14. | Fecha :13-06-2013 | |

Cenizas o material equivalente de color negro oscuro aflorado

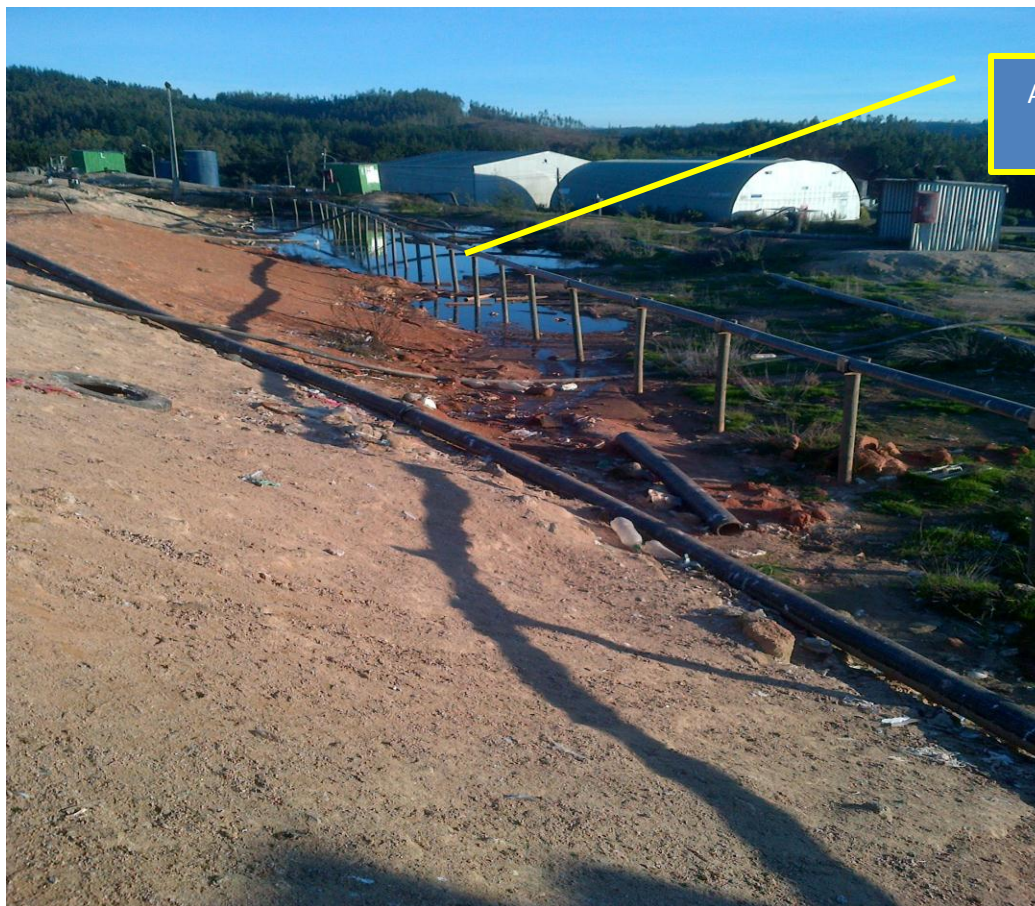
Fotografía 17.

Acumulación de aguas lluvias sobre relleno sanitario

En la imagen se observa la acumulación de aguas lluvias sobre parte del relleno sanitario, entre las etapas 2 y 3. Sobre esta área, se observa el tendido de tuberías para conducción de biogás.

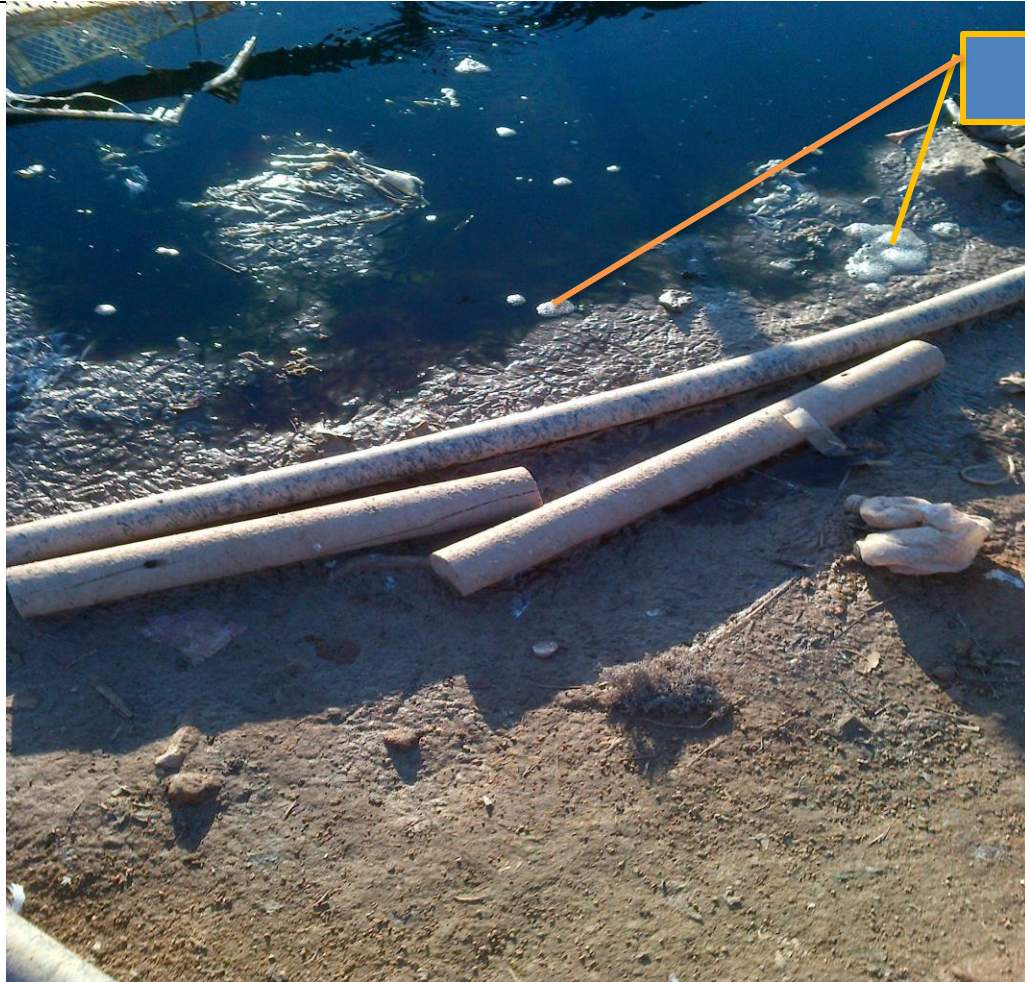
Burbujeo de biogás

| Descripción de Medio de Prueba: En la imagen se puede observar que el material de cobertura se encuentra saturado con la acumulación de aguas lluvias. Se observa además del burbujeo del biogás aflorando hacia la superficie. | | |

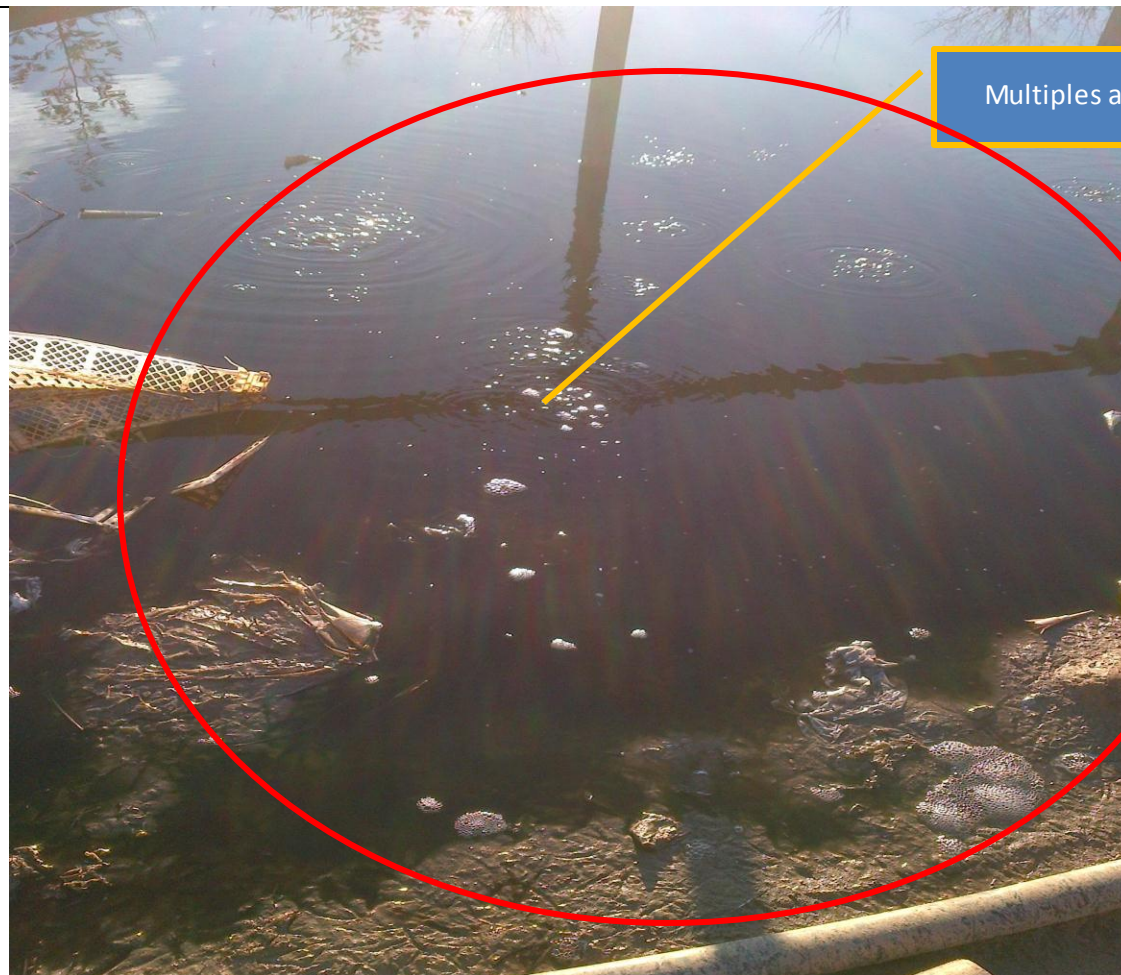
Fotografía 19.

Múltiples afloramientos de biogas

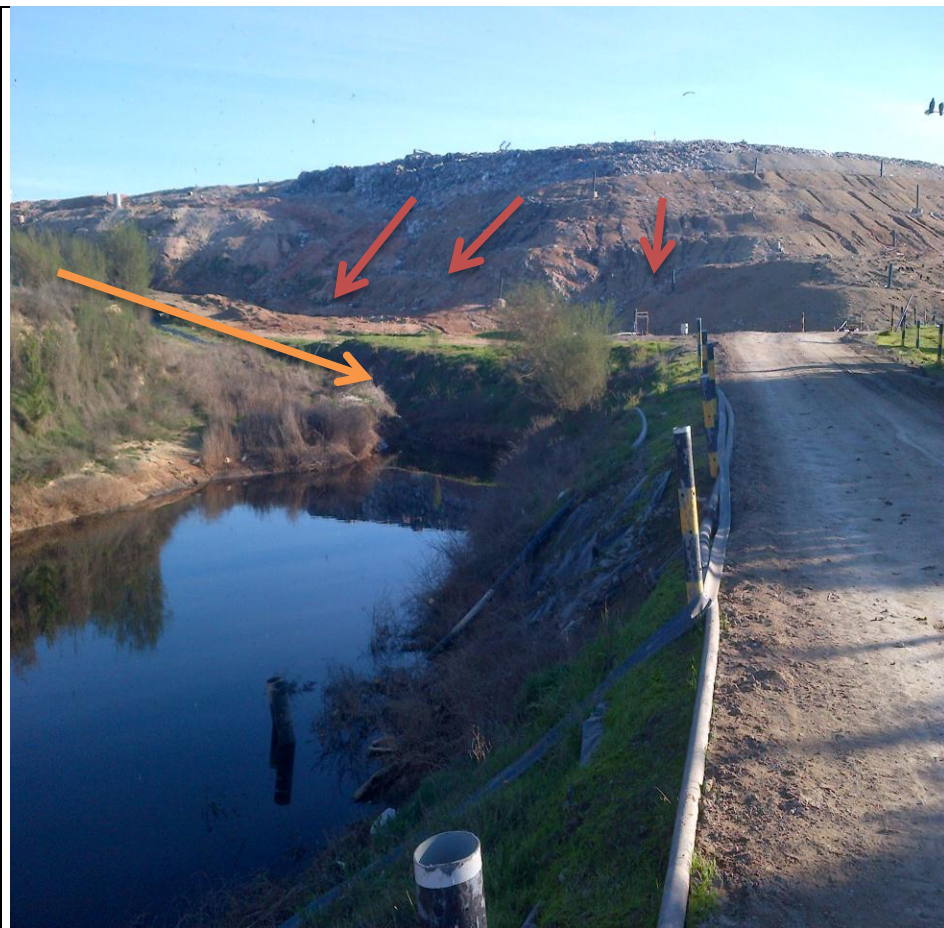
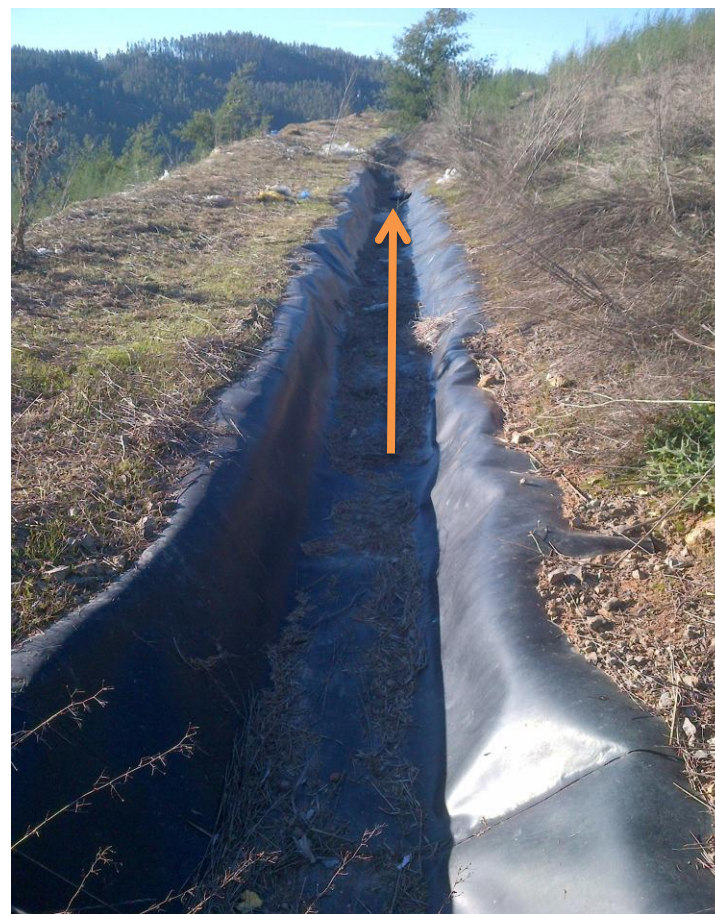
| Descripción Medio de Prueba: Fotografía muestra una de las dos áreas de acumulación de aguas lluvias con lixiviados, al pie de la etapa 2 del relleno sanitario. Las flechas muestran la dirección del flujo de los líquidos. La flecha de la izquierda en color naranja muestra la entrada del escurrimiento de aguas lluvias. | | | Descripción Medio de Prueba: La fotografía muestra el dren de intercepción instalado en la base del depósito de seguridad 2. La flecha muestra la dirección del escurrimiento, pendiente abajo, en dirección NNE. | | |

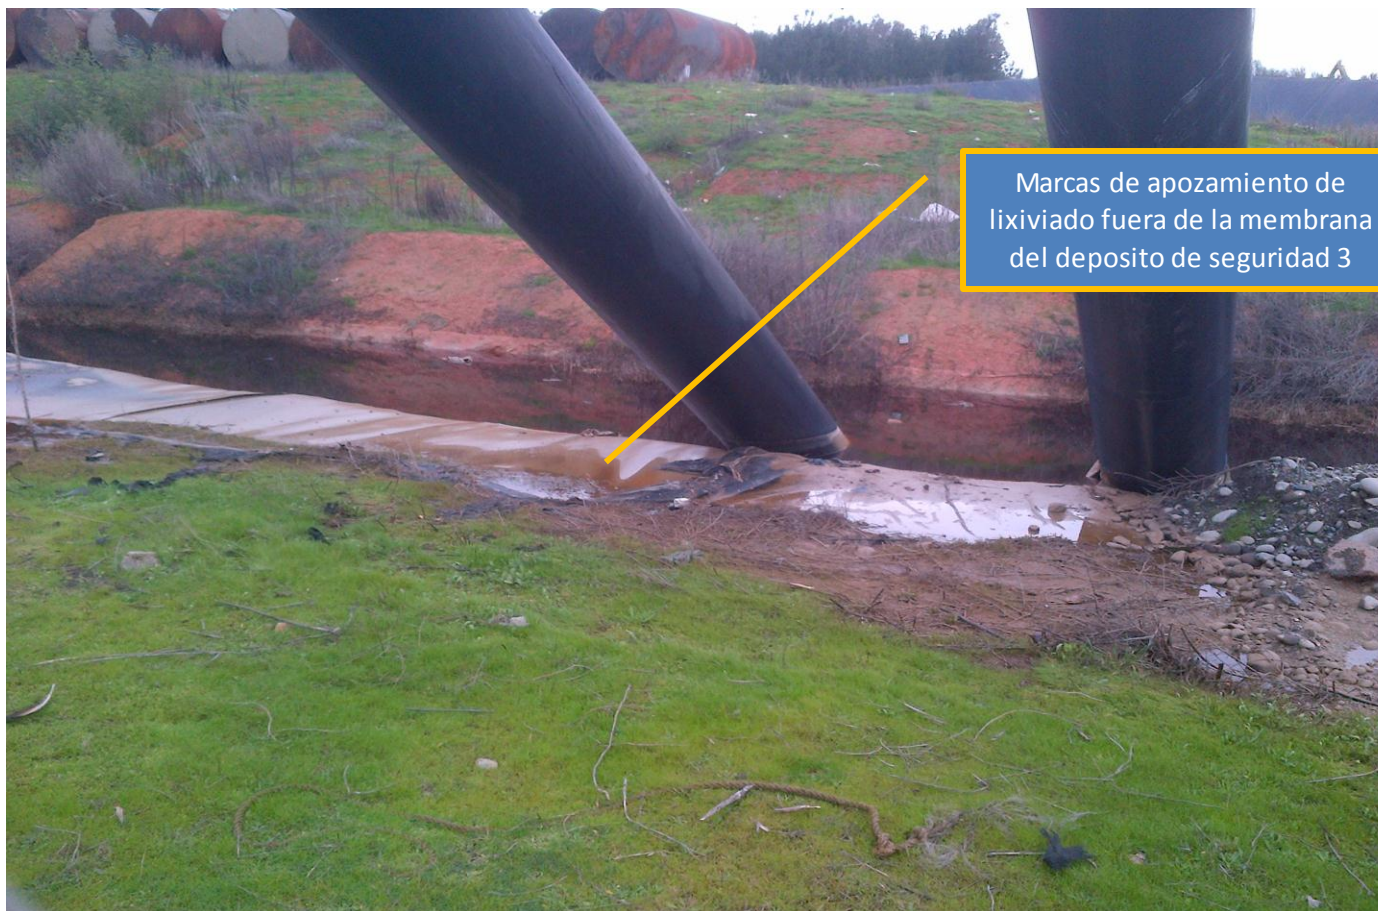
Fotografía 23.

En la imagen sacada desde el camino adyacente al área de acumulación de lixiviado (desde fuera de la reja perimetral), se observan pozos con lixiviado, fuera de la membrana de impermeabilización de la etapa 3 del depósito de seguridad. A partir de este punto, se inicia un registro fotográfico siguiendo el recorrido que el lixiviado tomó al rebalsar.

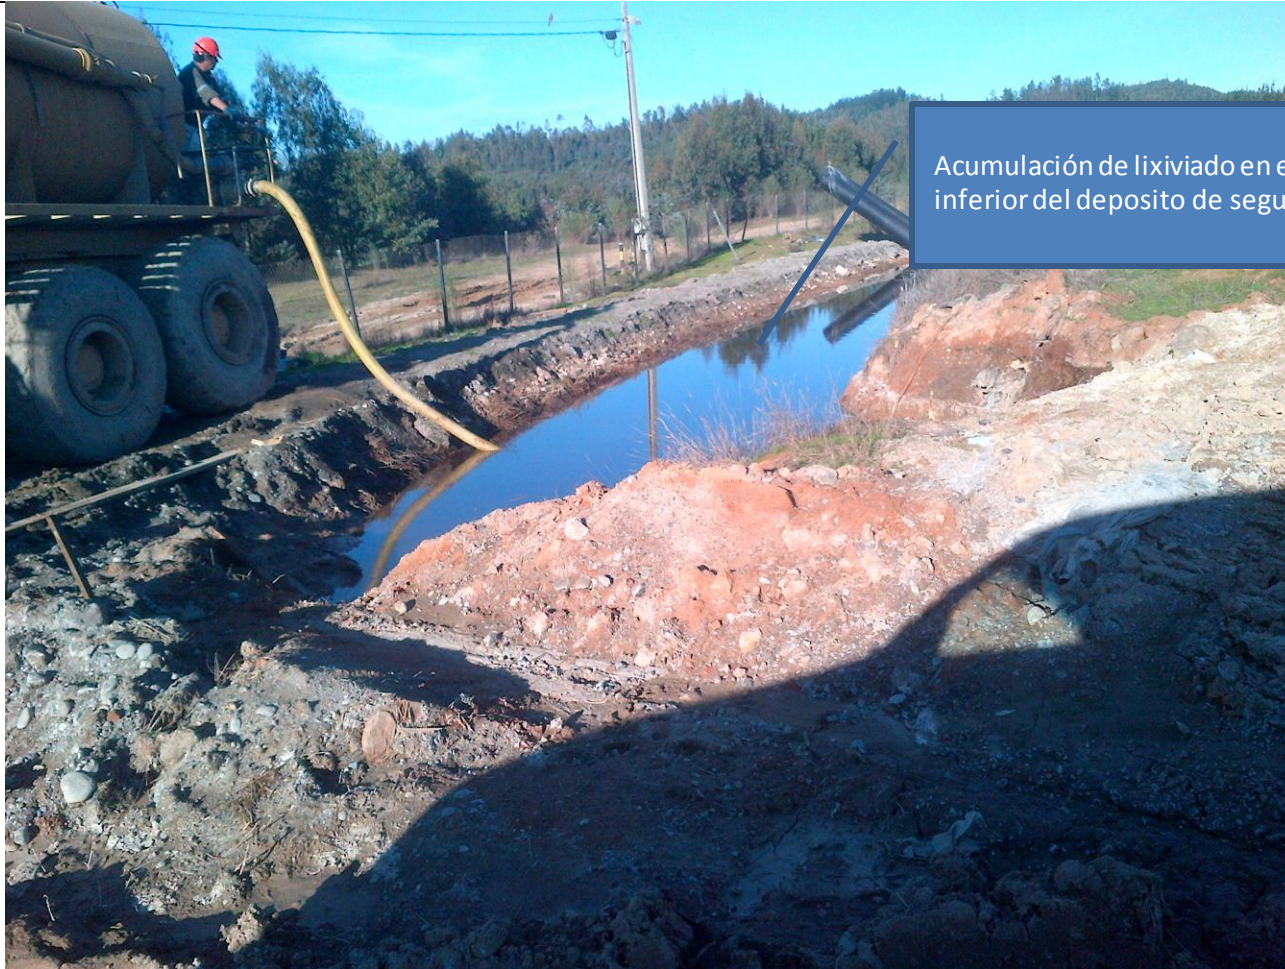
Acumulación de lixiviado en el borde inferior del deposito de seguridad 3

| Descripción de Medio de Prueba: Este imagen tomada a mediados de junio, durante un periodo sin lluvias, se pueden observar como los lixiviados son succionados mediante camión aljibe. | | |

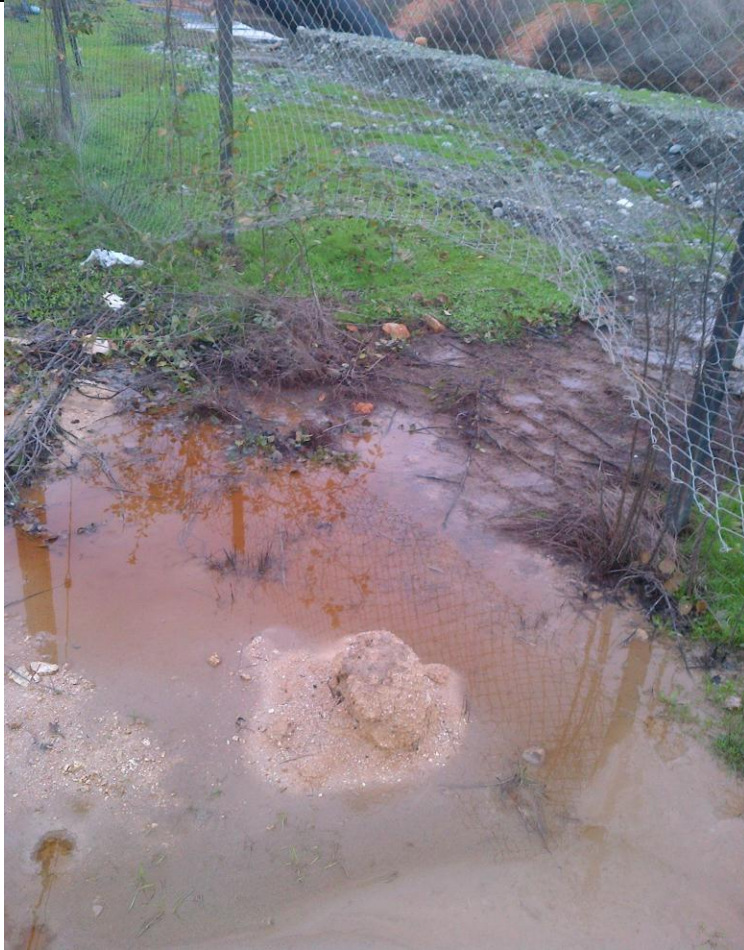
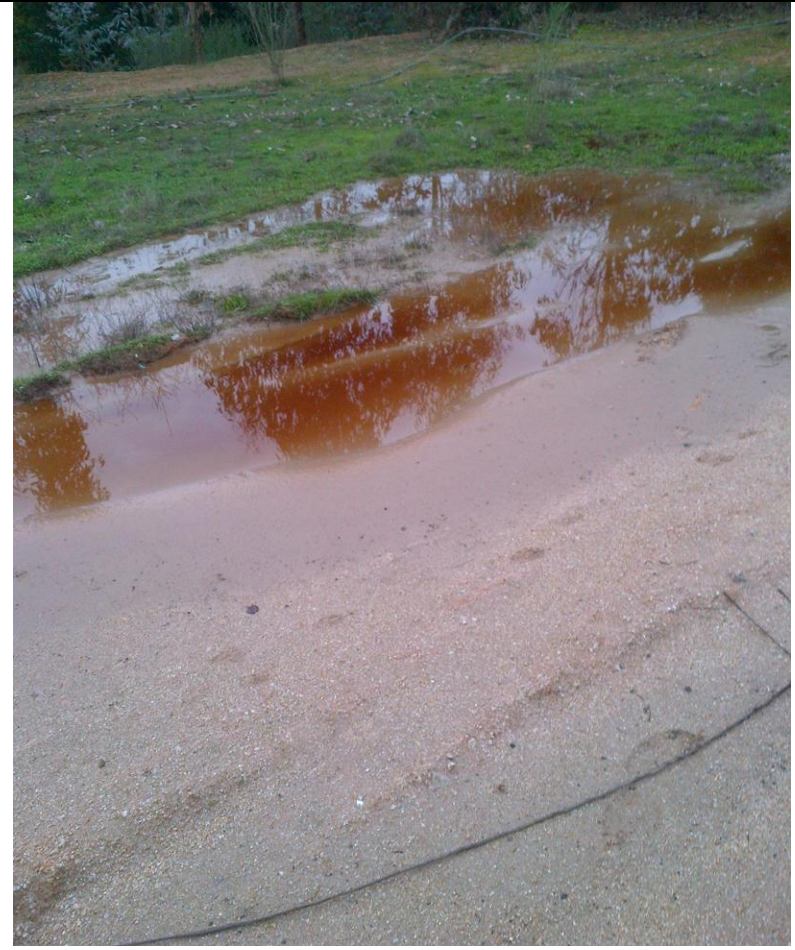
| Descripción Medio de Prueba: En la imagen se observa apozamiento de lixiviado de color café oscuro, fuera de la reja perimetral que impide el acceso al deposito de seguridad etapa 3. | | | Descripción Medio de Prueba: En la imagen se observa apozamiento de lixiviado sobre el camino perimetral ubicado al NE del deposito de seguridad etapa 3. Estas marcas de lixiviado indicaban un flujo de derecha a izquierda en la fotografía. | | |

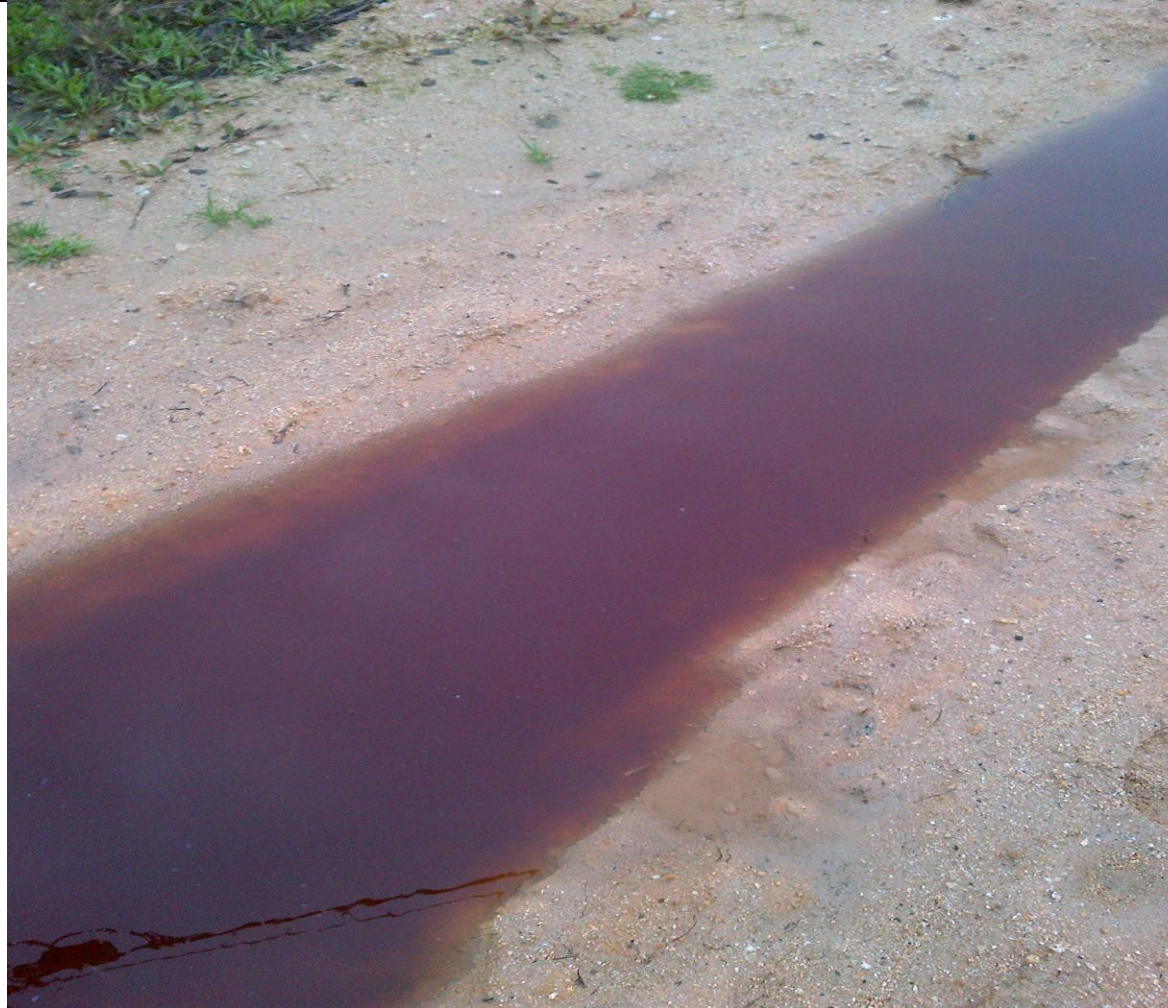
| Descripción de Medio de Prueba: En la imagen se realiza un acercamiento al flujo de lixiviado aposado sobre el camino perimetral. Se observa claramente el color café oscuro distintivo del lixiviado acumulado en el borde del depósito de seguridad 3. El flujo observado se desplaza de derecha a izquierda en la fotografía. | | |

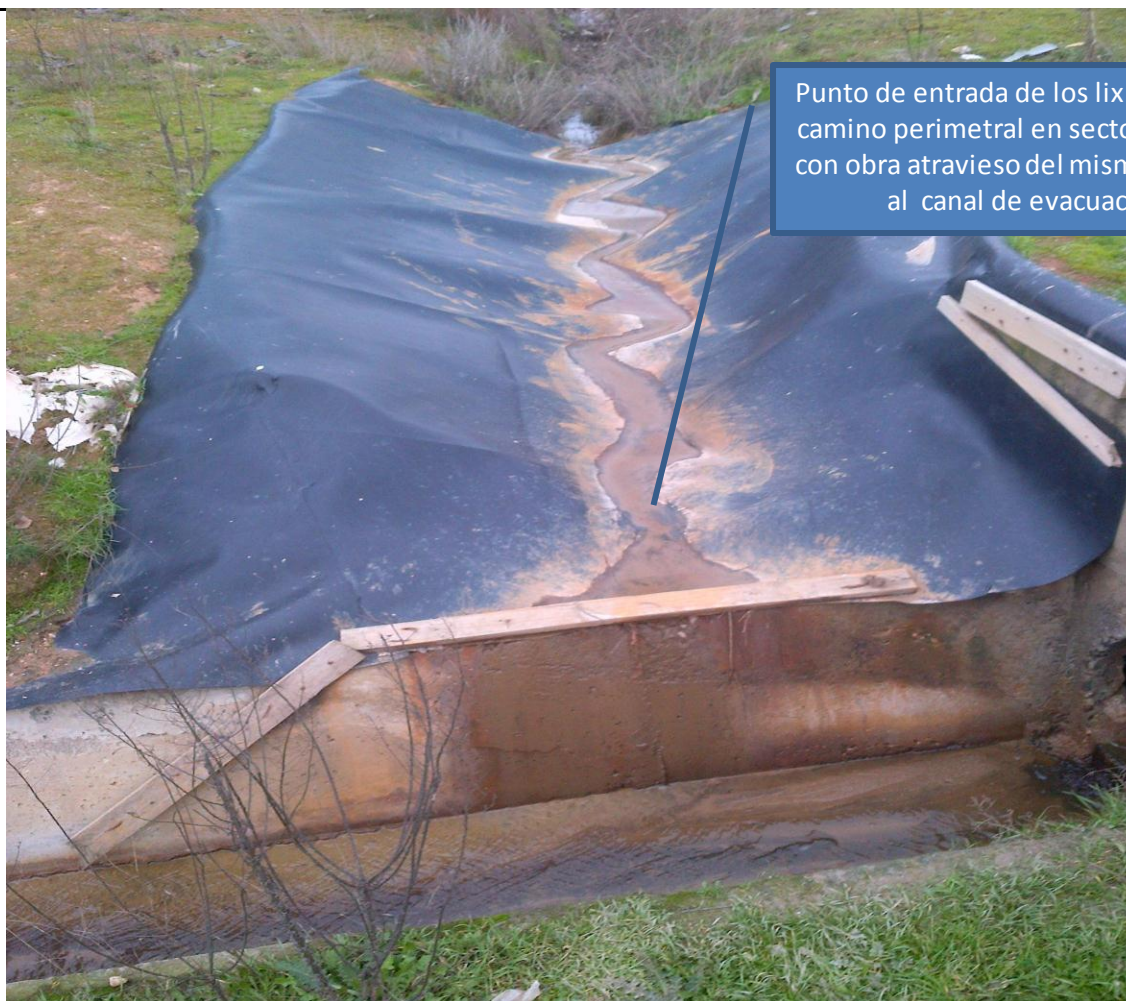
Punto de entrada de los lixiviados escurrido por sobre camino perimetral en sector deposito de seguridad 3, con obra atraveso del mismo camino, correspondiente al canal de evacuación de aguas lluvias

| Descripción de Medio de Prueba: En la imagen se observa que el lixiviado ingresó por este punto al canal de aguas lluvias. Se observa que el flujo de lixiviado pasa por sobre esta protección hecha mediante membrana de HDPE, para que el flujo de líquidos no socave el canal de aguas lluvias hechos en hormigón. La membrana se encuentra fija al canal de aguas lluvias, mediante palos anclados a la estructura. | | |

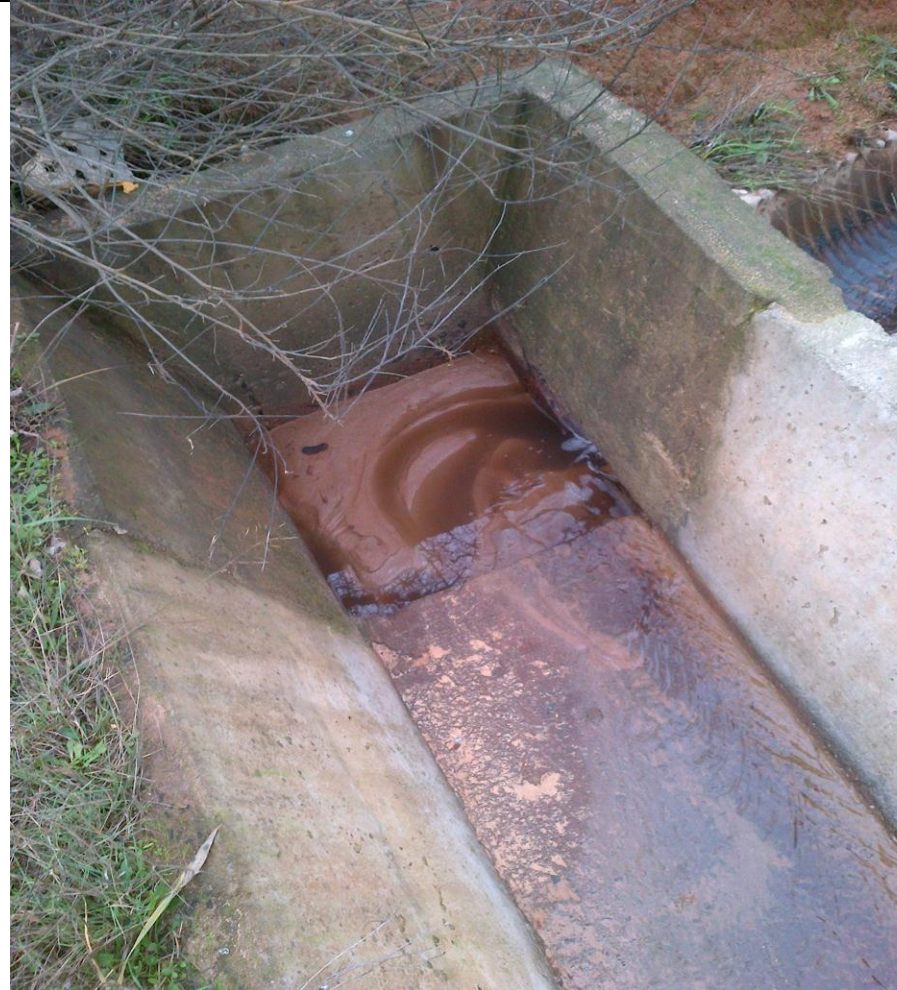
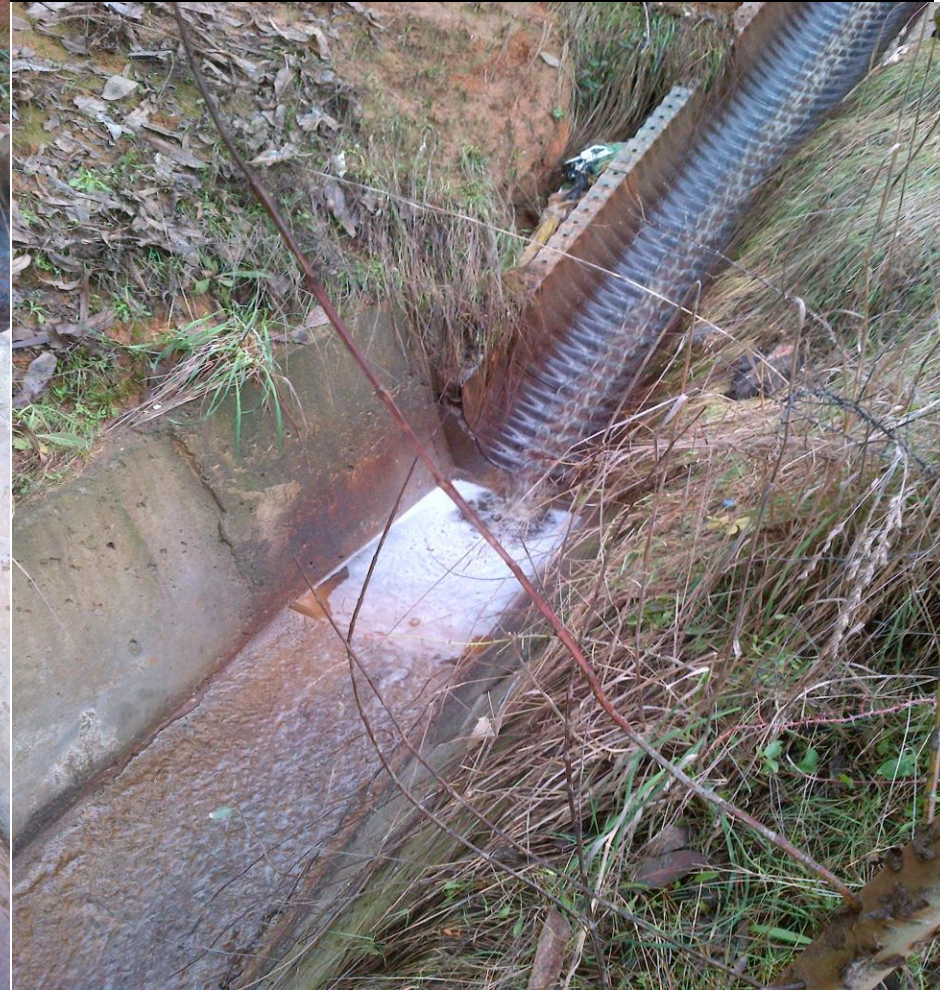
| Descripción Medio de Prueba: En la imagen se observa que el lixiviado de color café oscuro se mezcla con flujo de aguas lluvias drenado por el sector, ingresando hacia dren consistente en media cañería corrugada, instalada para drenar las aguas lluvias hacia el exterior del depósito, es decir hacia la ruta O-50 | | | Descripción Medio de Prueba: En la imagen se observa como las mezclas genera espuma al salir del canal compuesto por la cañería corrugada. | | |

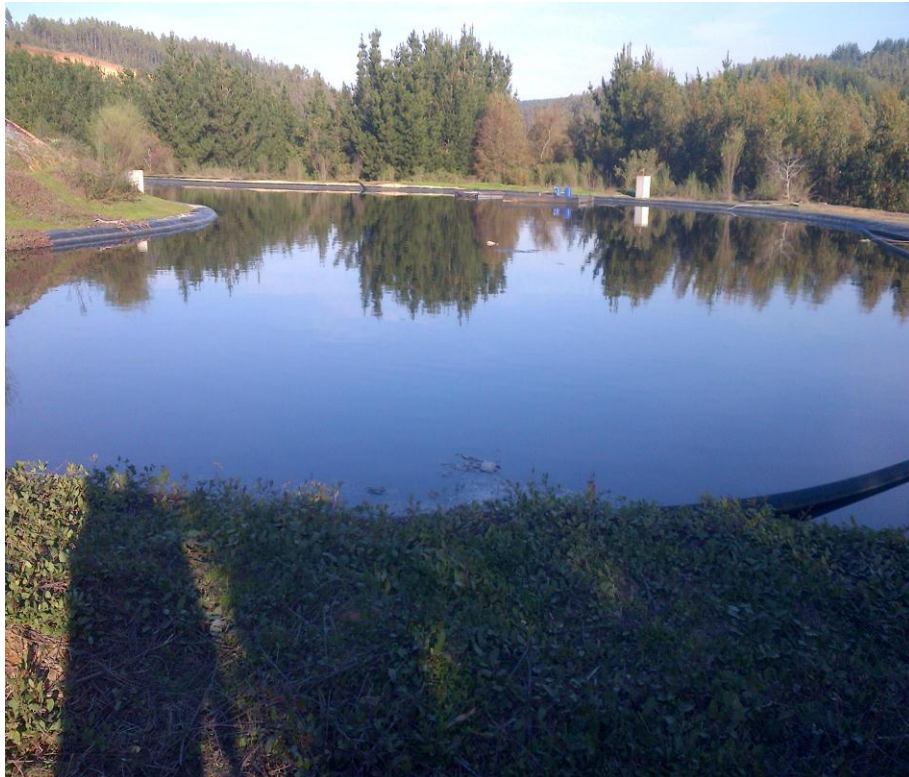
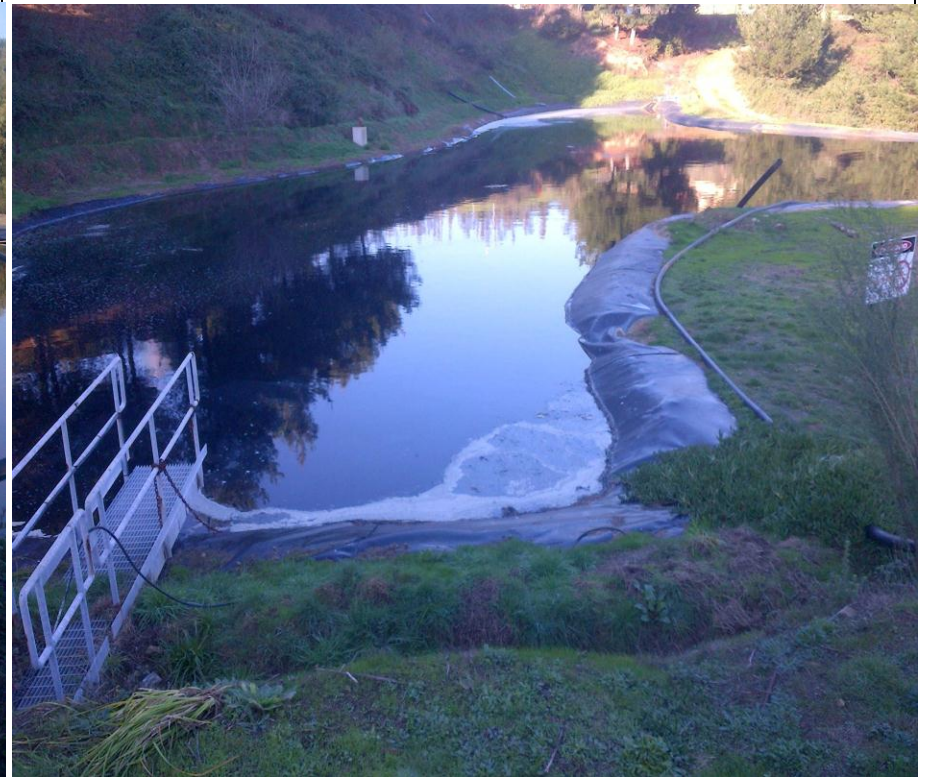
| Descripción Medio de Prueba: En la fotografía se observa la Piscina 3 de pretratamiento, con el nivel de lixiviado hasta el borde. No se observan sistemas de aireación operando. | | | | Descripción Medio de Prueba: En la fotografía se observa la Piscina 2 de pretratamiento, con el nivel de lixiviado hasta el borde de la membrana | | | |
