INFORME DE FISCALIZACIÓN AMBIENTAL

Relleno Sanitario e Industrial Copiulemu

DFZ-2013-676-VIII-RCA-IA

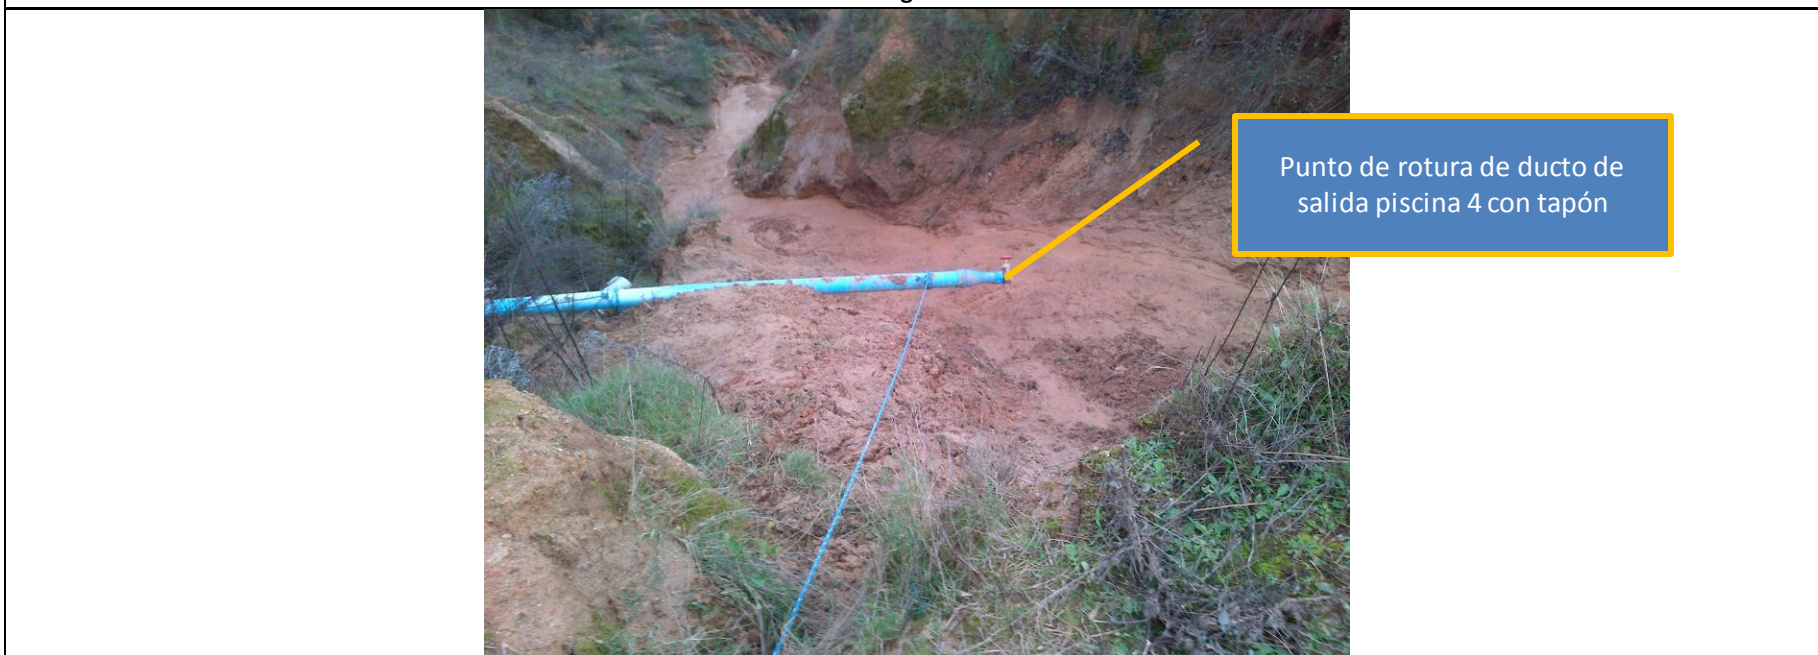
Fotografía 36.

1. Se constata por parte de personal de la empresa, la rotura de la cañería de salida desde la piscina 4, a las 09:00 AM del día viernes 28-06-2013, por deslizamiento de ladera de cerro. Informan desconocer el momento exacto del inicio del derrame, pero estiman que debiera haber sido cercano a las 07:30 AM del mismo día.

En la fotografía se observa el punto de rotura del ducto de evacuación de la piscina 4, con el tapón instalado para impedir que continúe el vertido de ri les sin tratamiento. Se puede además observar el área afectada por el deslizamiento del talud, además del efecto de socavamiento generado por los 1000 m³ evacuados por el ducto al momento de la emergencia.

3. Se procede a cerrar el flujo desde punto de rotura, con la ayuda de personal contratista de ESSBIO, cortándose el derrame a las 10:15 AM del día viernes 28-06-2013 (Ver fotografía 36)

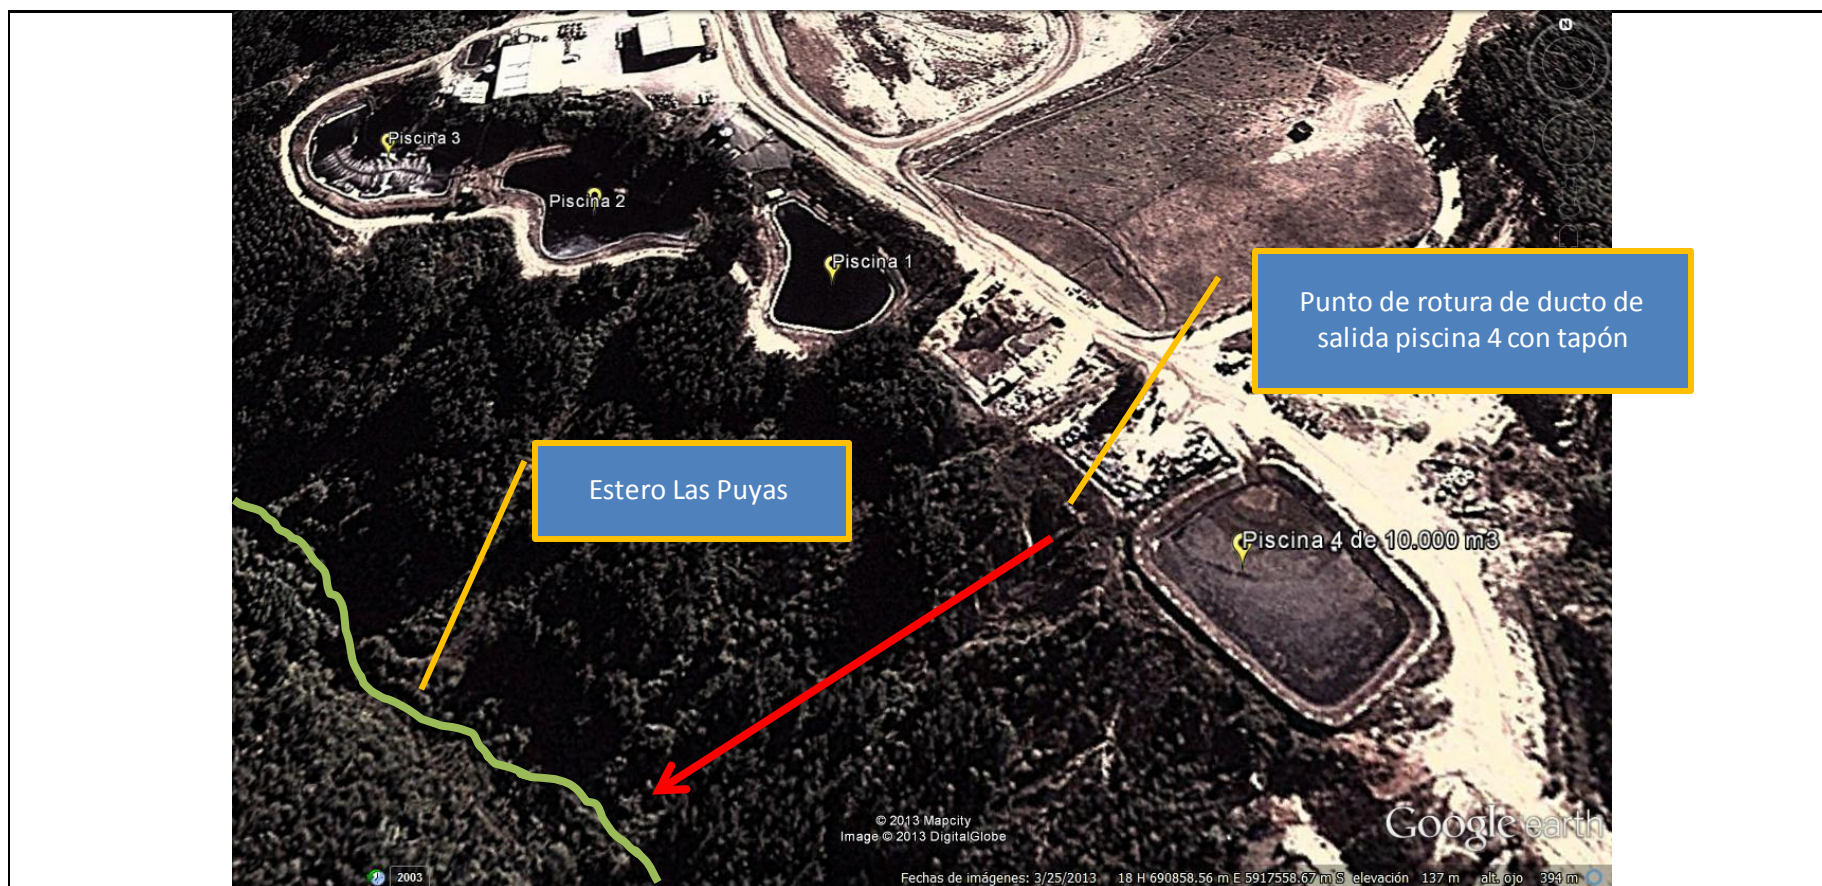
| Figura 9. | Fecha : --- |

| Descripción de Medio de Prueba: Fuente: elaboración propia mediante Google Earth En la Figura se muestra la ubicación del punto de rotura del ducto de salida de la piscina 4, y la flecha ROJA muestra la dirección que este flujo de aproximadamente 1000 m ³ en total, tomó para llegar al estero Las Puyas, marcado en la figura con una línea verde claro. | |
