INFORME DE FISCALIZACIÓN AMBIENTAL

INSPECCIÓN AMBIENTAL

Coca Cola Andina S.A.

DFZ-2013-678-IV-RCA-IA

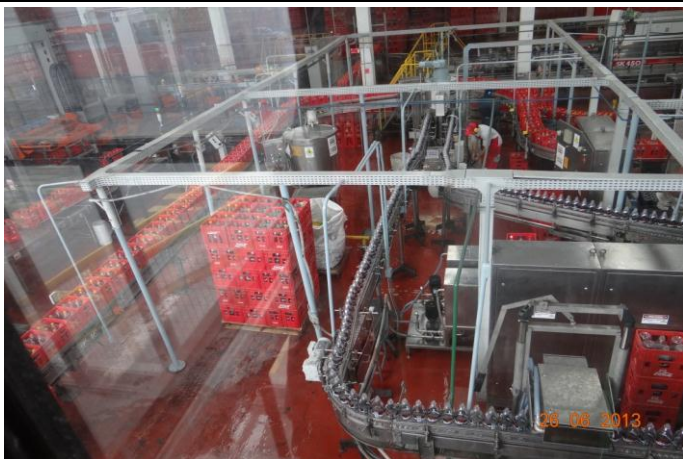
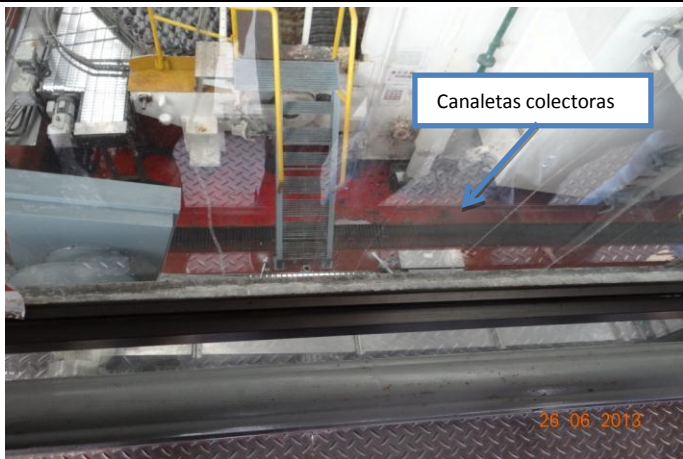
Fotografía		Fecha :26-06-2013		Fotografía	
Coordenadas WGS84		Norte:6.682.987		Este: 281.458	
Descripción Medio de Prueba: En la fotografía se observa el área de lavado de botellas ubicado al interior de la planta de proceso.			Descripción Medio de Prueba: En la fotografía se observa canaleta colectora de RILes al interior de la planta de proceso.

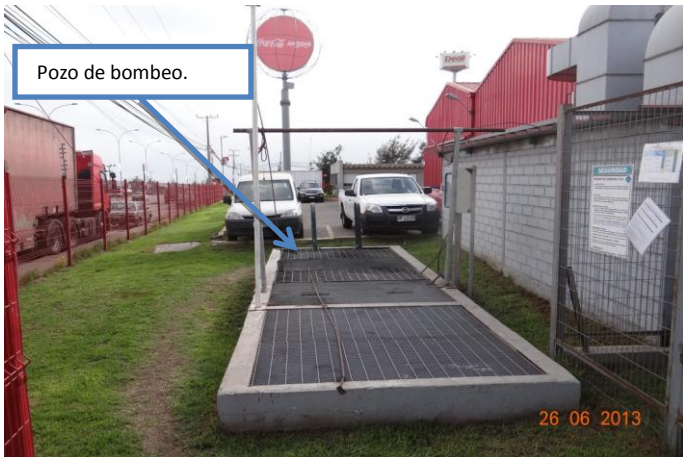
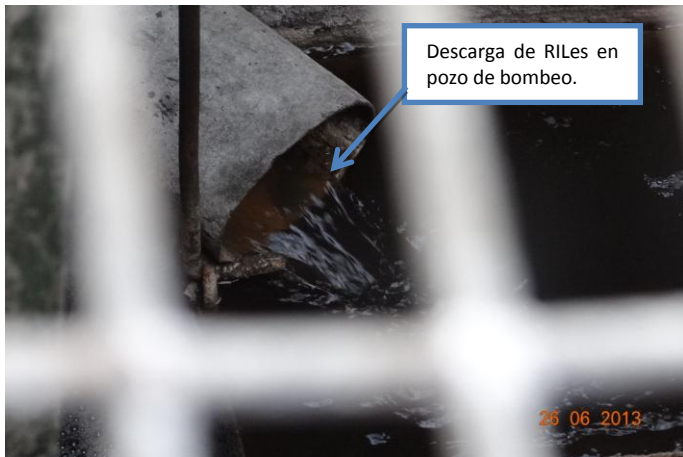
Fotografía		Fecha :26-06-2013		Fotografía	
Coordenadas WGS84		Norte:6.682.955		Este: 281.388	
Descripción Medio de Prueba: En la fotografía se observa el pozo de bombeo.			Descripción Medio de Prueba: En la fotografía se observa la descarga de RILes generados en la planta que llegan al pozo de bombeo.

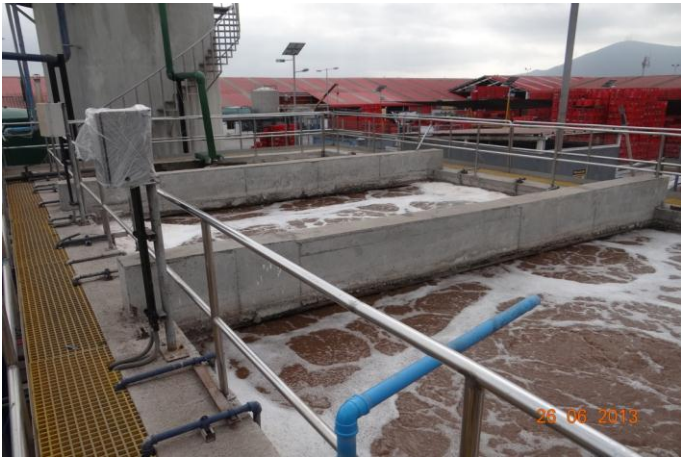
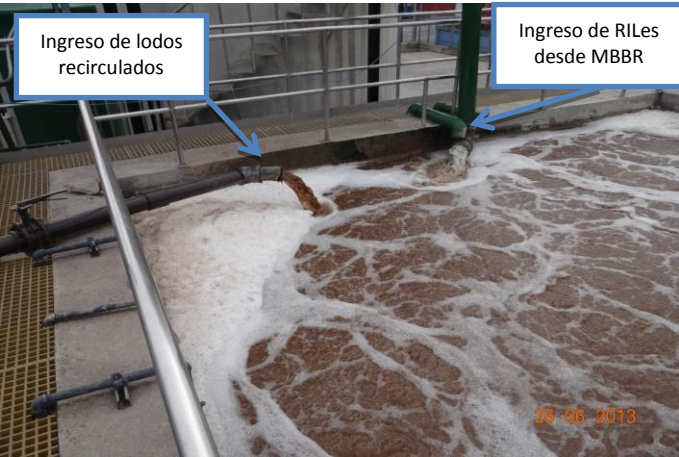
Fotografía		Fecha: 26-06-2013		Fotografía		Fecha: 26-06-2013	
Coordenadas WGS84		Norte: 6.682.841		Coordenadas WGS84		Norte: 6.682.841	
		Este: 281.425				Este: 281.425	
Descripción Medio de Prueba: En la fotografía se observa el reactor de lodos activados.				Descripción Medio de Prueba: En la fotografía se observa el ingreso de RILES desde el reactor MBBR y la recirculación de lodos desde el sedimentador/clarificador.

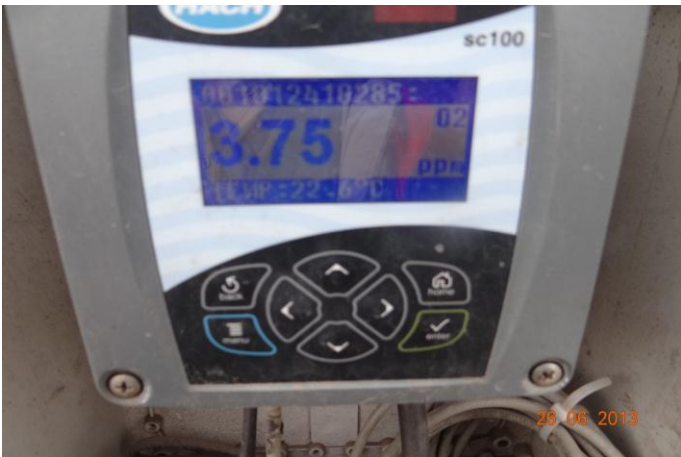
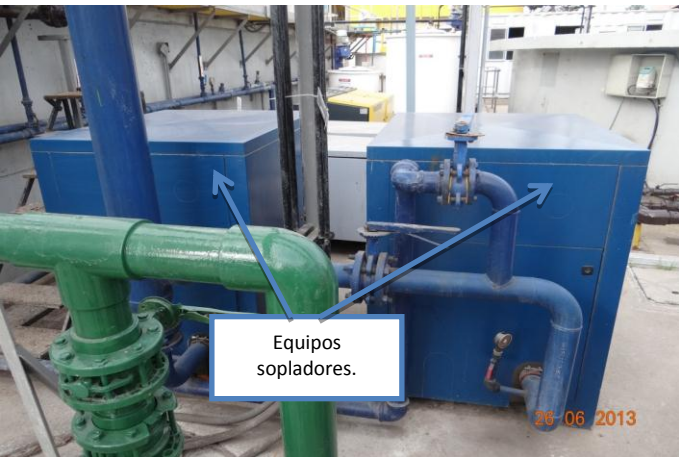
Fotografía		Fecha: 26-06-2013		Fotografía		Fecha: 26-06-2013	
Coordenadas WGS84		Norte: 6.682.841		Coordenadas WGS84		Norte: 6.682.841	
		Este: 281.425				Este: 281.425	
Descripción Medio de Prueba: En la fotografía se observa display del reactor de lodos activados que indicaba 3,75 ppm de O ₂ disuelto y 22,6 °C.				Descripción Medio de Prueba: En la fotografía se observan 2 de los equipos sopladores, dentro de cajas insonorizadas.

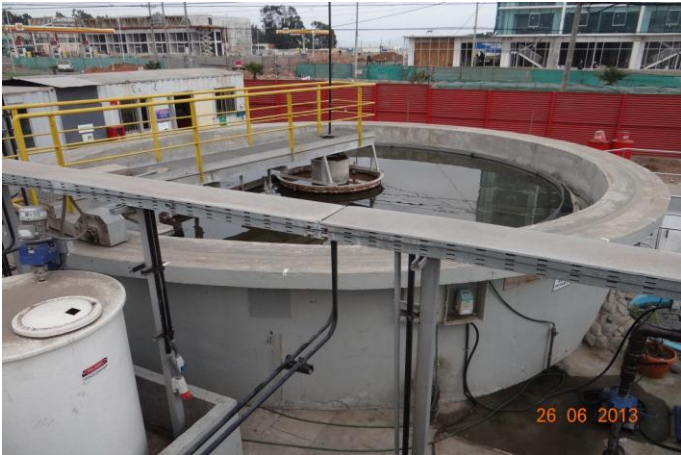
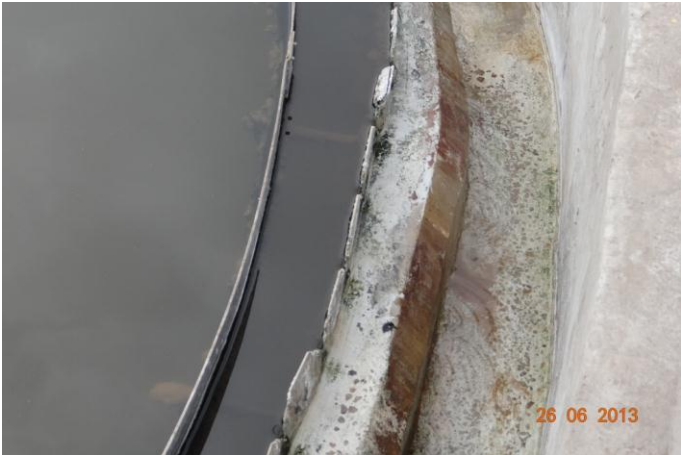
Fotografía		Fecha: 26-06-2013		Fotografía	
Coordenadas WGS84	Norte: 6.682.843	Este: 281.415		Coordenadas WGS84	Norte: 6.682.843
Descripción Medio de Prueba: En la fotografía se observa el sedimentador/clarificador.			Este: 281.415 Descripción Medio de Prueba: En la fotografía se observa salida de aguas tratadas desde el sedimentador/clarificador.

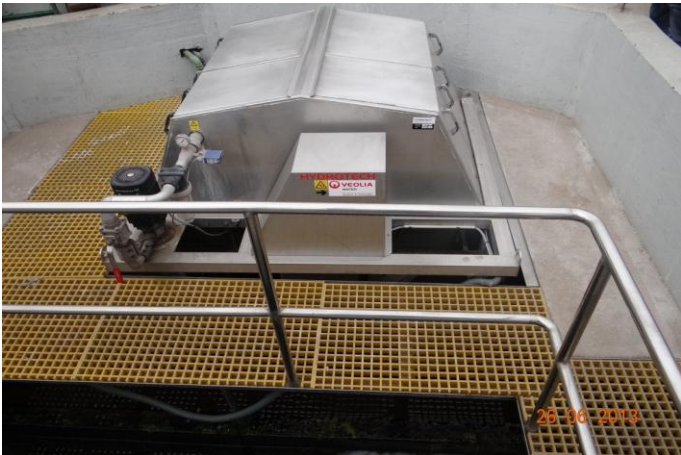
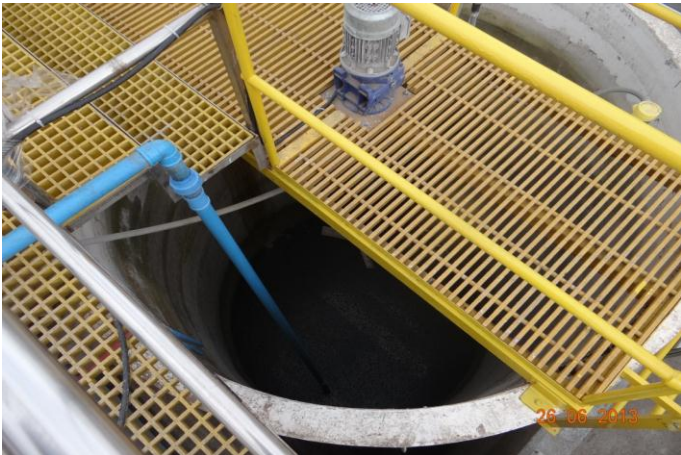
Fotografía		Fecha: 26-06-2013		Fotografía	
Coordenadas WGS84	Norte: 6.682.843	Este: 281.415		Coordenadas WGS84	Norte: 6.682.843
Descripción Medio de Prueba: En la fotografía se observa el filtro de disco.			Este: 281.415 Descripción Medio de Prueba: En la fotografía se observa estanque para el acondicionamiento de los RILes mediante floculante.

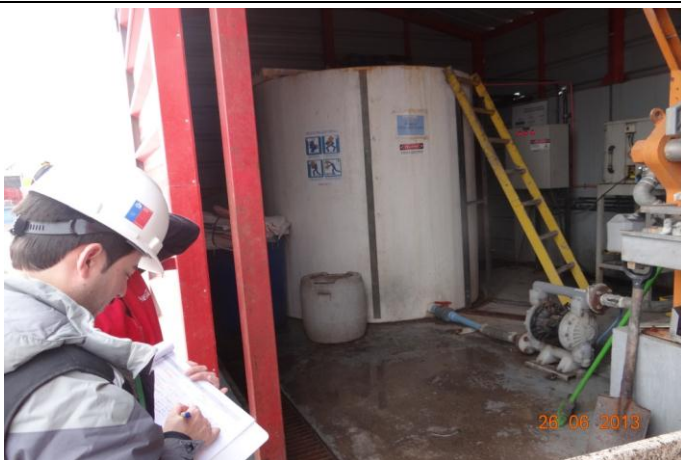
Descripción Medio de Prueba: En la fotografía se observa el estanque de 7 m³ al que llegan los lodos purgados del sedimentador/clarificador.

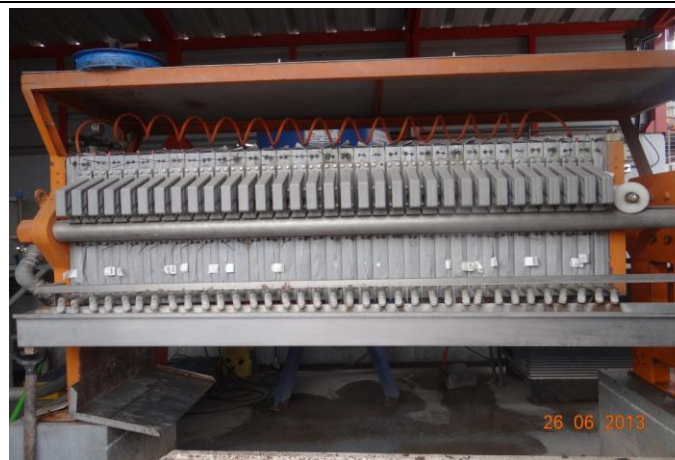
Descripción Medio de Prueba: En la fotografía se observa filtro de placas para deshidratar los lodos.

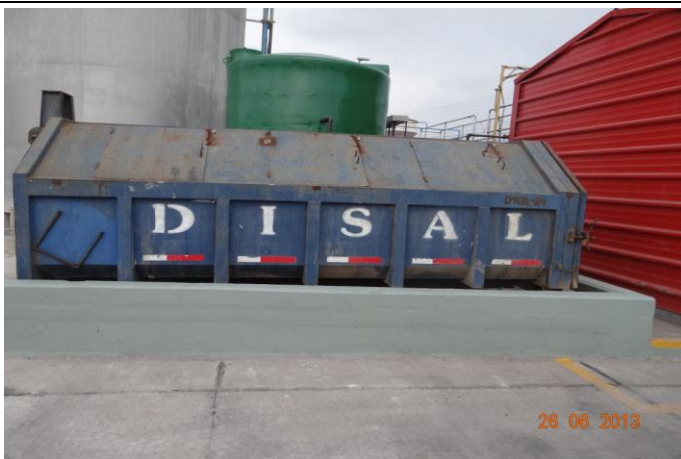
Descripción Medio de Prueba: En la fotografía se observa contenedor en el que se almacenan los lodos deshidratados.

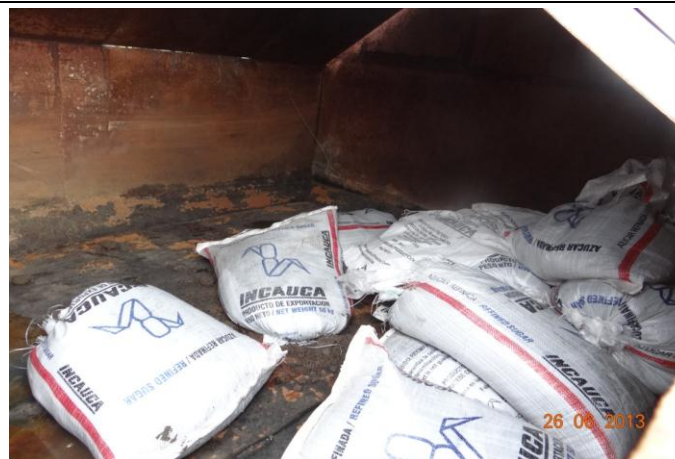
Descripción Medio de Prueba: En la fotografía se observa lodos deshidratados contenidos en sacos al interior de contenedor.
