INFORME DE FISCALIZACIÓN AMBIENTAL

INSPECCIÓN AMBIENTAL

Central Termoeléctrica Tarapacá

DFZ-2013-67-I-RCA-IA

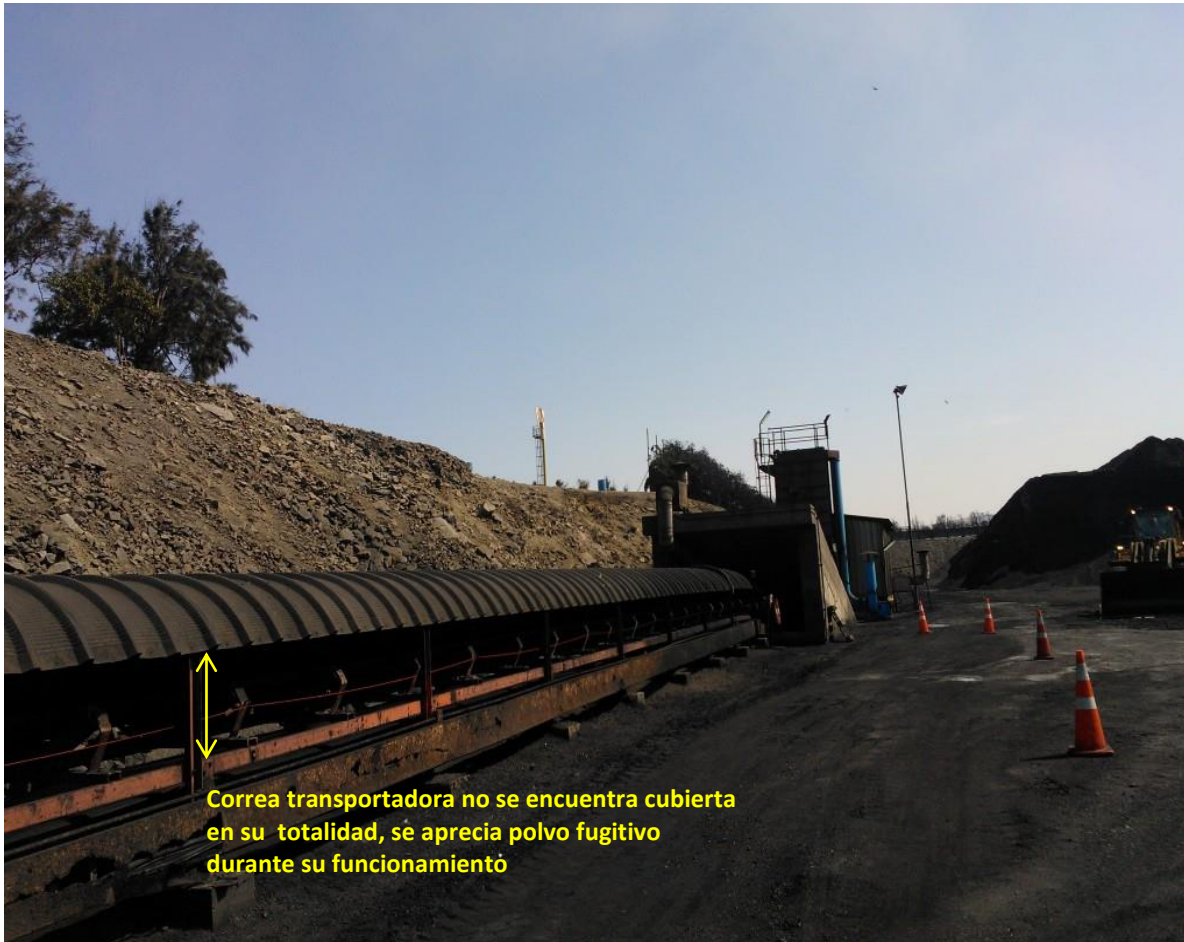
**Fotografía N°2:**

Muestra que la correa transportadora no se encuentra cubierta en su totalidad, durante la inspección ambiental, se aprecia polvo fugitivo saliendo al exterior de la correa transportadora, se observa en la fotografía que toda la estructura de la correa se encuentra manchada con polvo fugitivo de carbón.

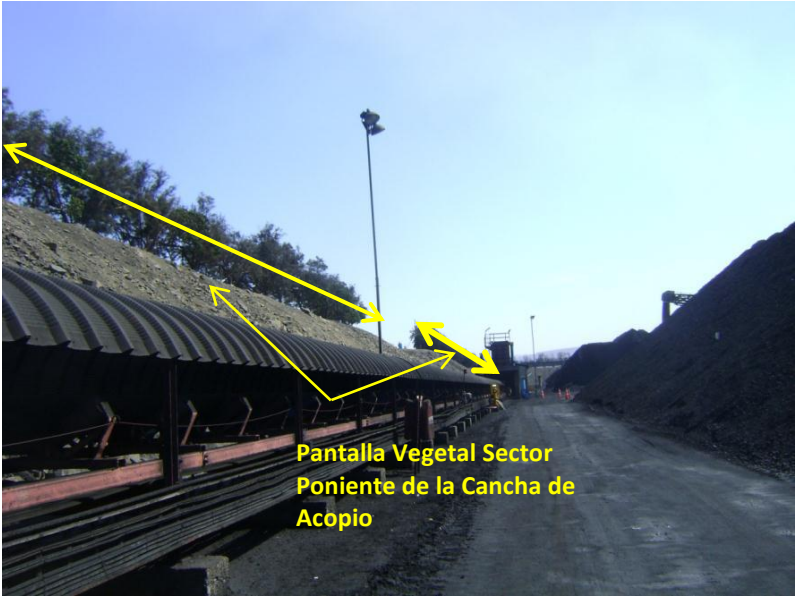
<p>Pantalla Vegetal Sector Poniente de la Cancha de Acopio</p>		<p>Descripción Medio de Prueba: Fotografía N° 7 Muestra la pantalla vegetal existente en el lado poniente de la cancha de acopio, donde muestra la existencia de un tramo sin vegetación, como también se observa la inexistencia de malla raschel en el primer tramo de la pantalla vegetal.</p>

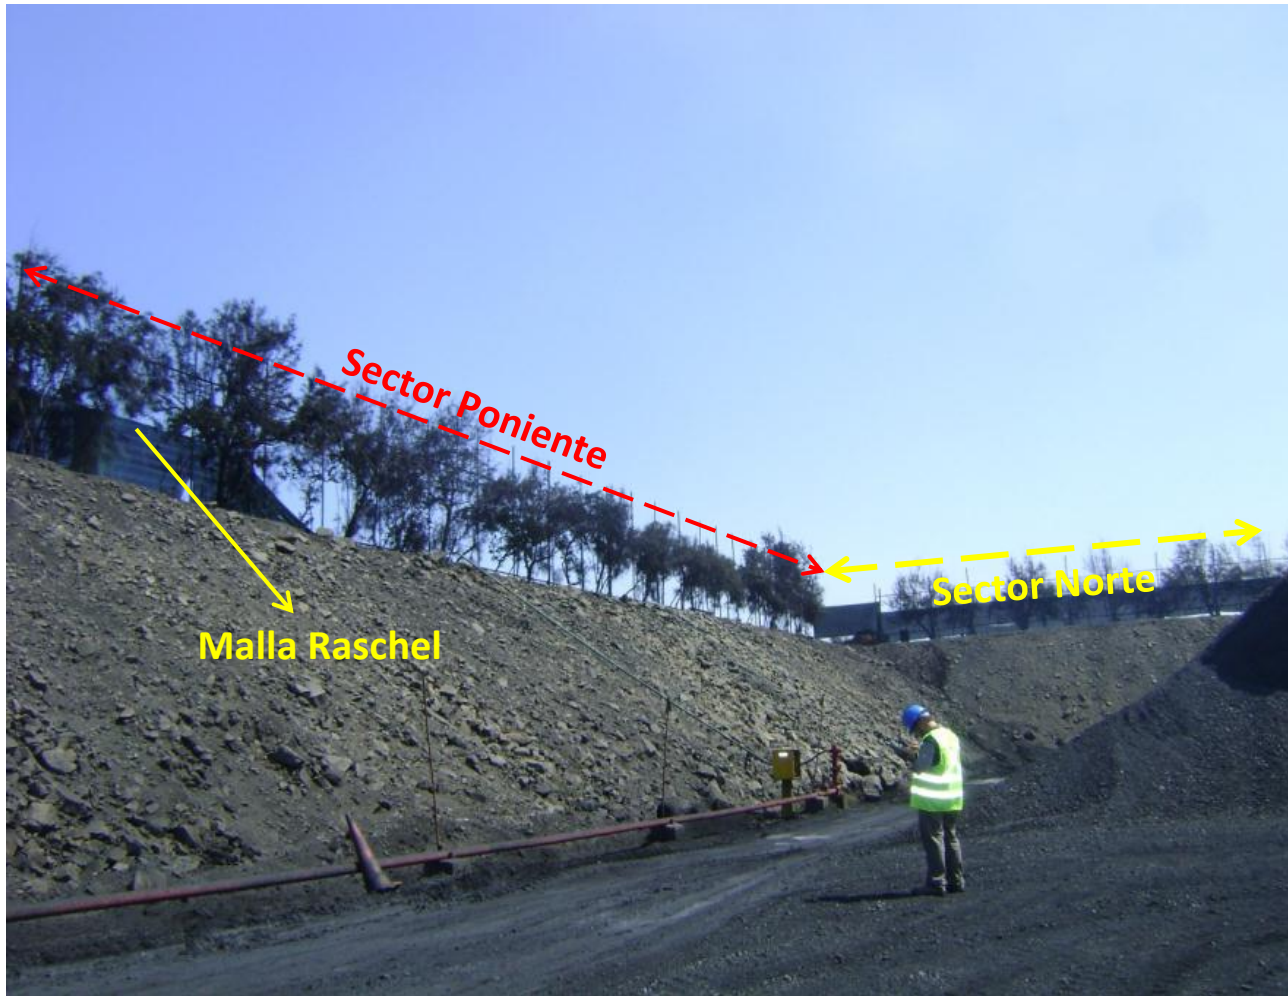
Fotografía N°8

Muestra la pantalla vegetal existente al final del lado poniente, llegando al sector Norte de la cancha de carbón. En esta fotografía se aprecia la existencia de malla raschel en todo el sector norte del pretil y la inexistencia de esta malla en gran parte de la extensión del pretil en el sector poniente.

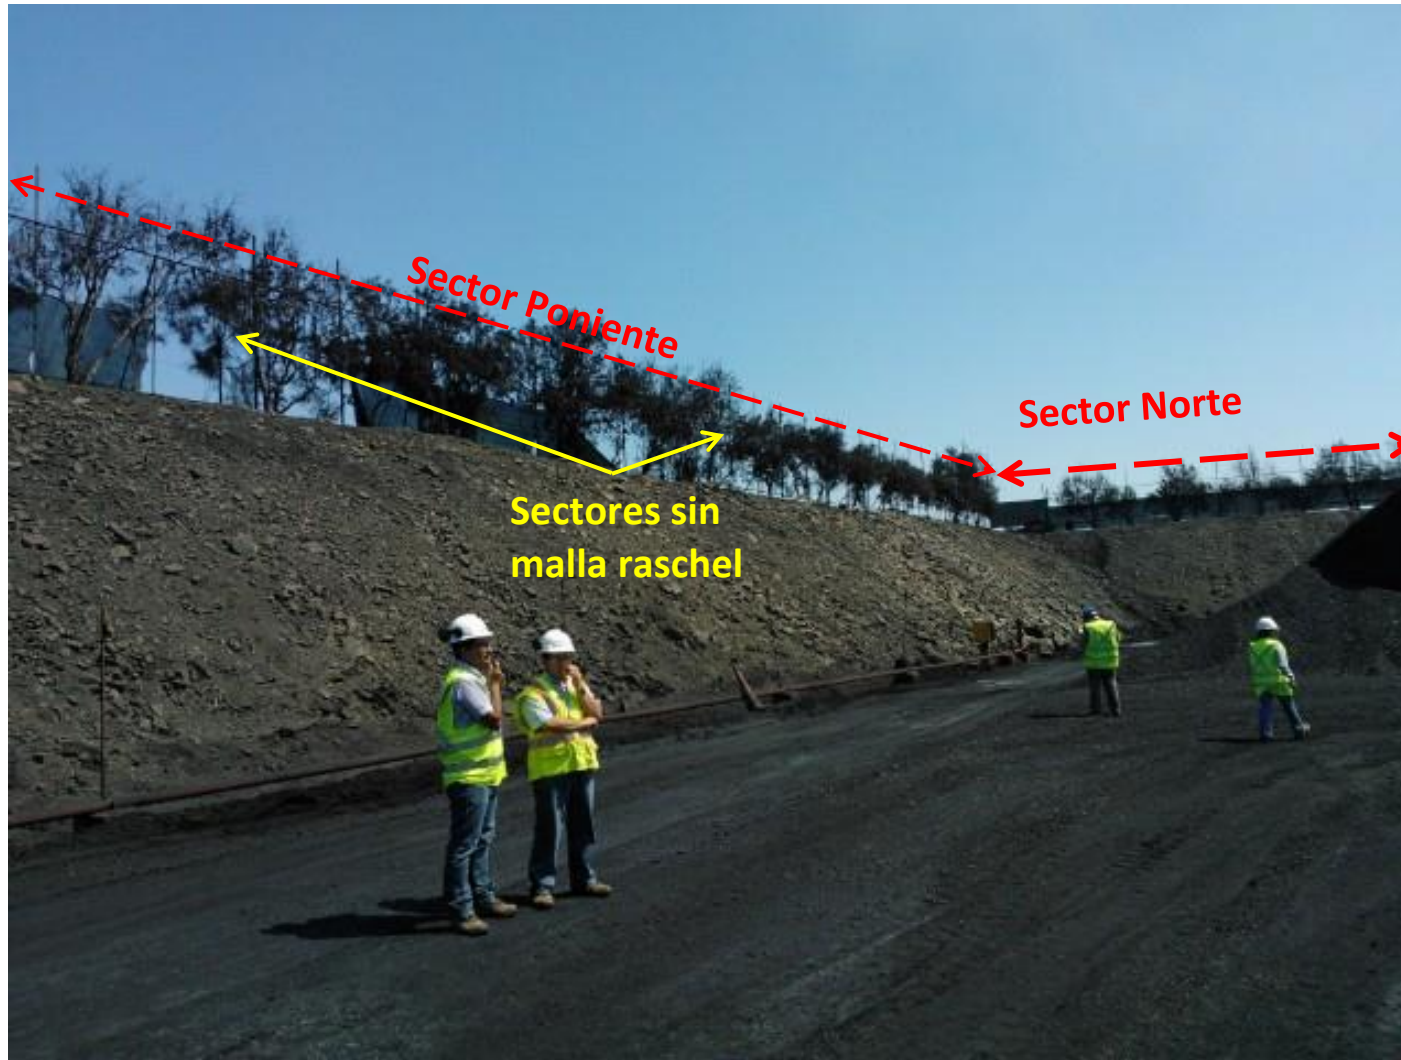
Fotografía N°9

Muestra la pantalla vegetal existente al final del lado poniente, llegando al sector Norte de la cancha de carbón. En esta fotografía se aprecia en detalle la existencia de malla raschel en todo el sector norte del pretil y la inexistencia de esta malla en gran parte de la extensión del pretil en el sector poniente.

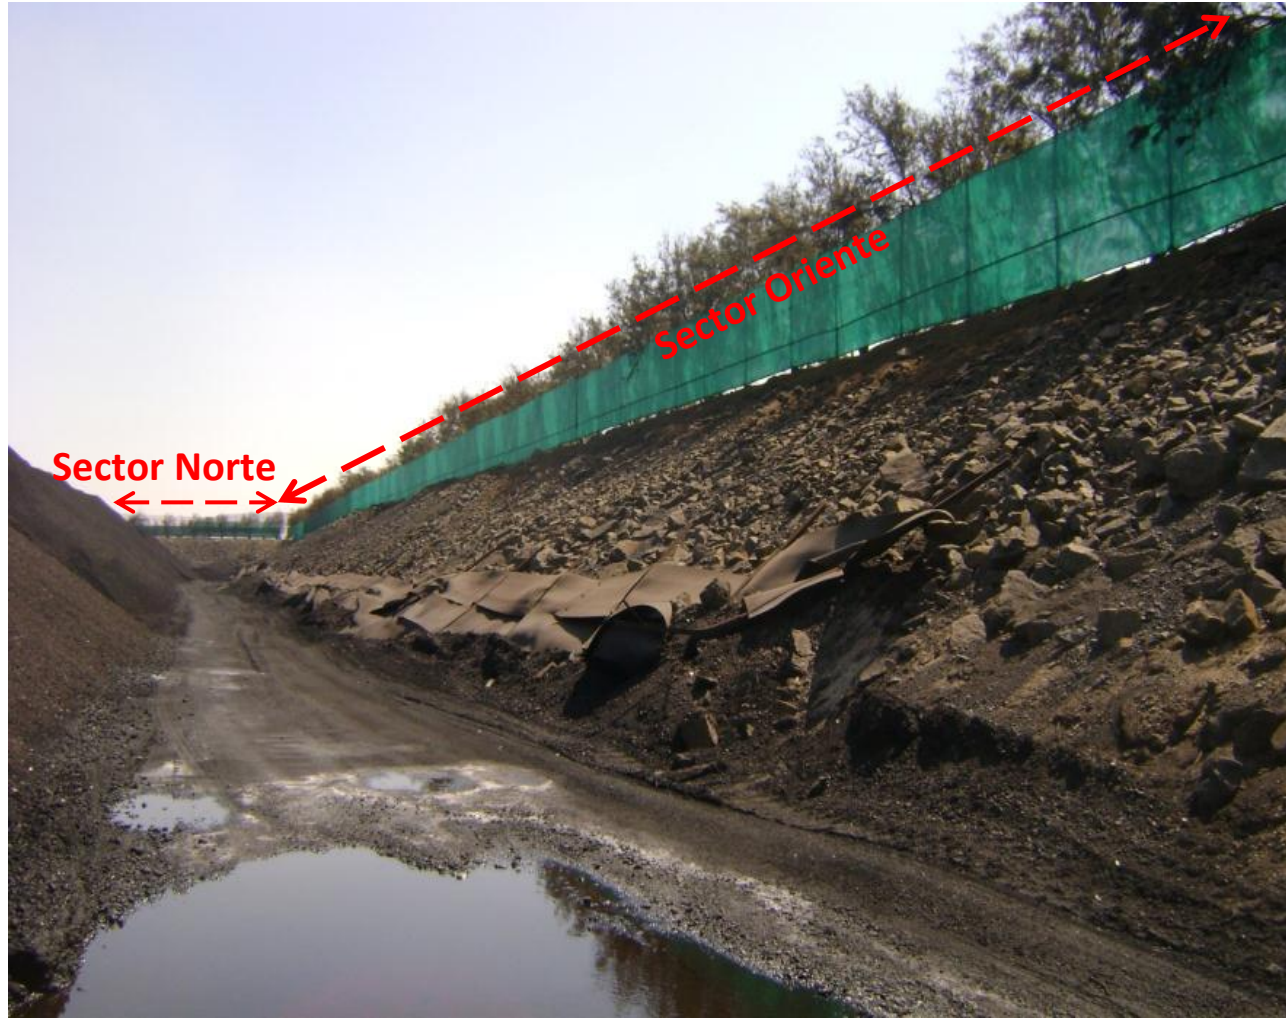
Fotografía N° 10

Muestra en forma general la pantalla vegetal existente al final del lado oriente y el sector norte de la cancha de carbón. En esta fotografía se aprecia en detalle la existencia de malla raschel y pantalla vegetal en todo el sector oriente del pretil y pantalla vegetal sobre el pretil del sector norte de la cancha de carbón.

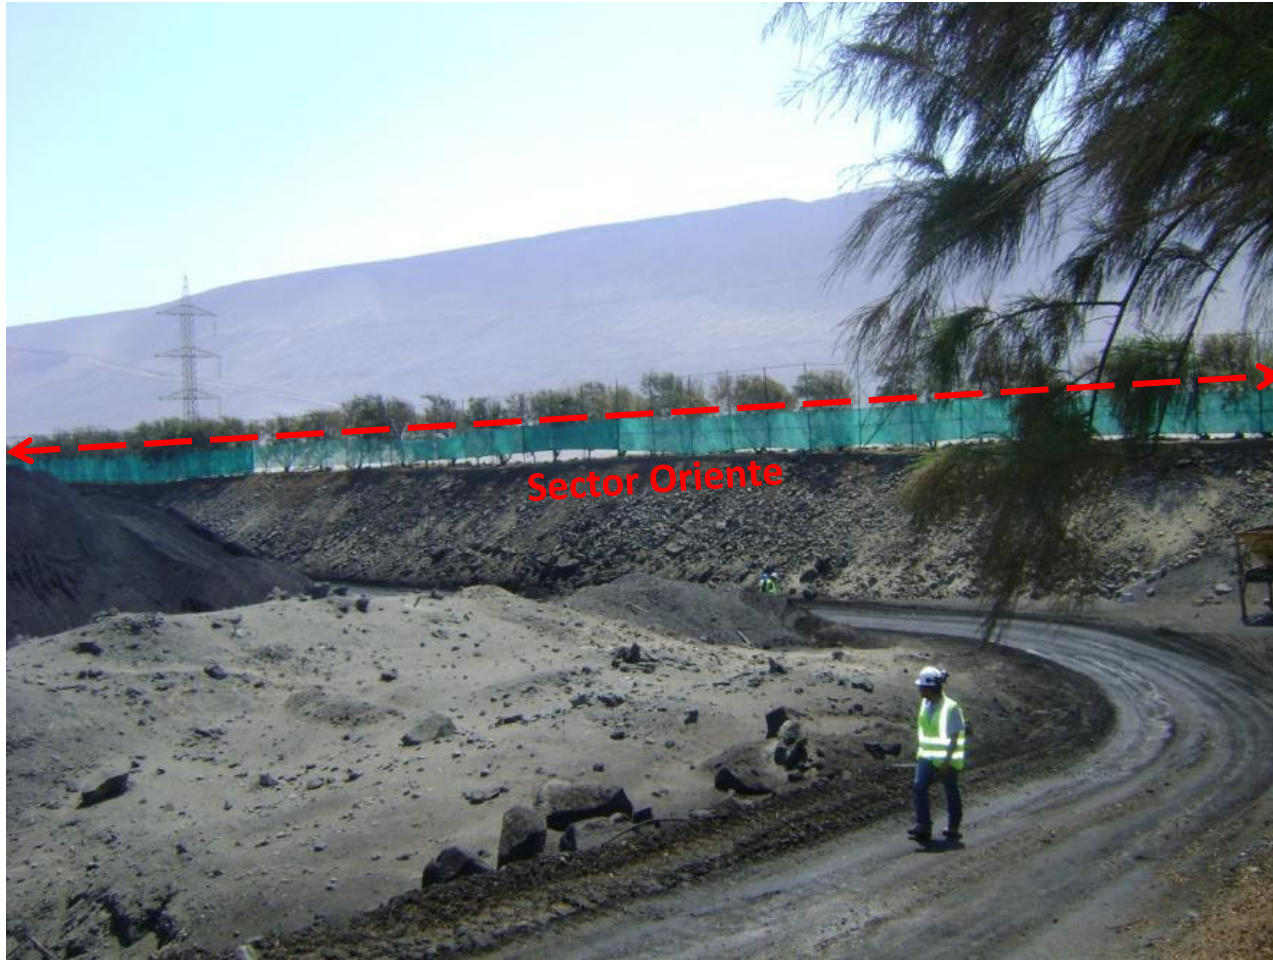
Fotografía N°11

Fotografía muestra la incorrecta instalación de malla raschel en cerco perimetral del sector oriente de la cancha de acopio de carbón, donde se observa que en varios sectores la malla se encuentra abierto en su parte inferior, permitiendo el paso de polvo fugitivo hacia el exterior de la cancha.

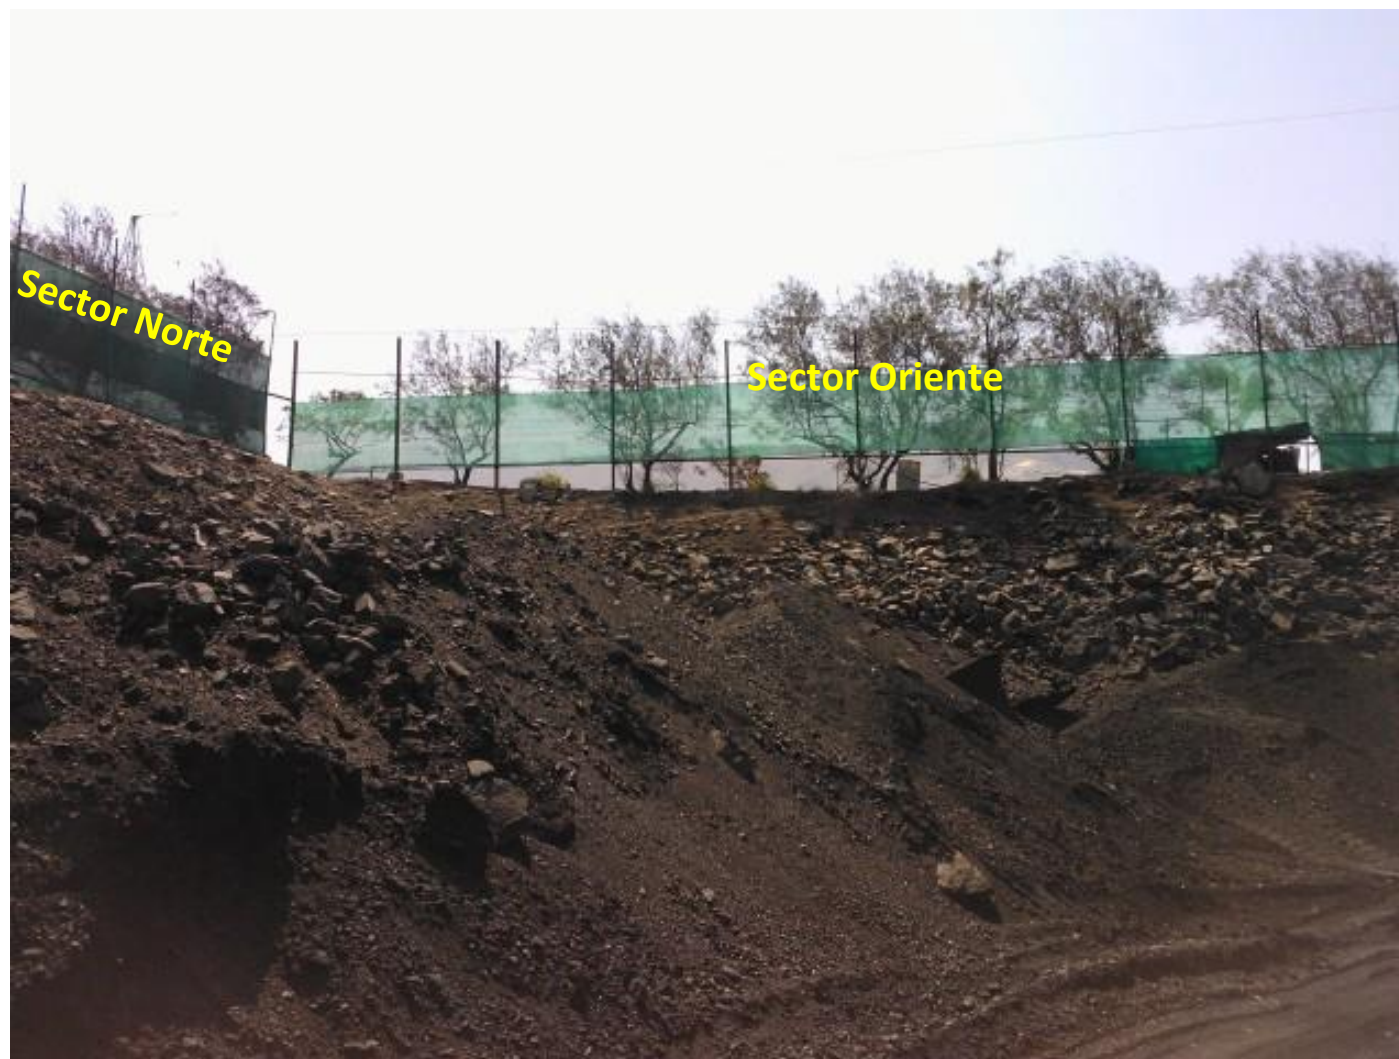
Fotografía N° 12

Muestra en detalle la instalación de malla raschel en sector oriente, donde se observa la incorrecta instalación de ésta en el cerco perimetral.

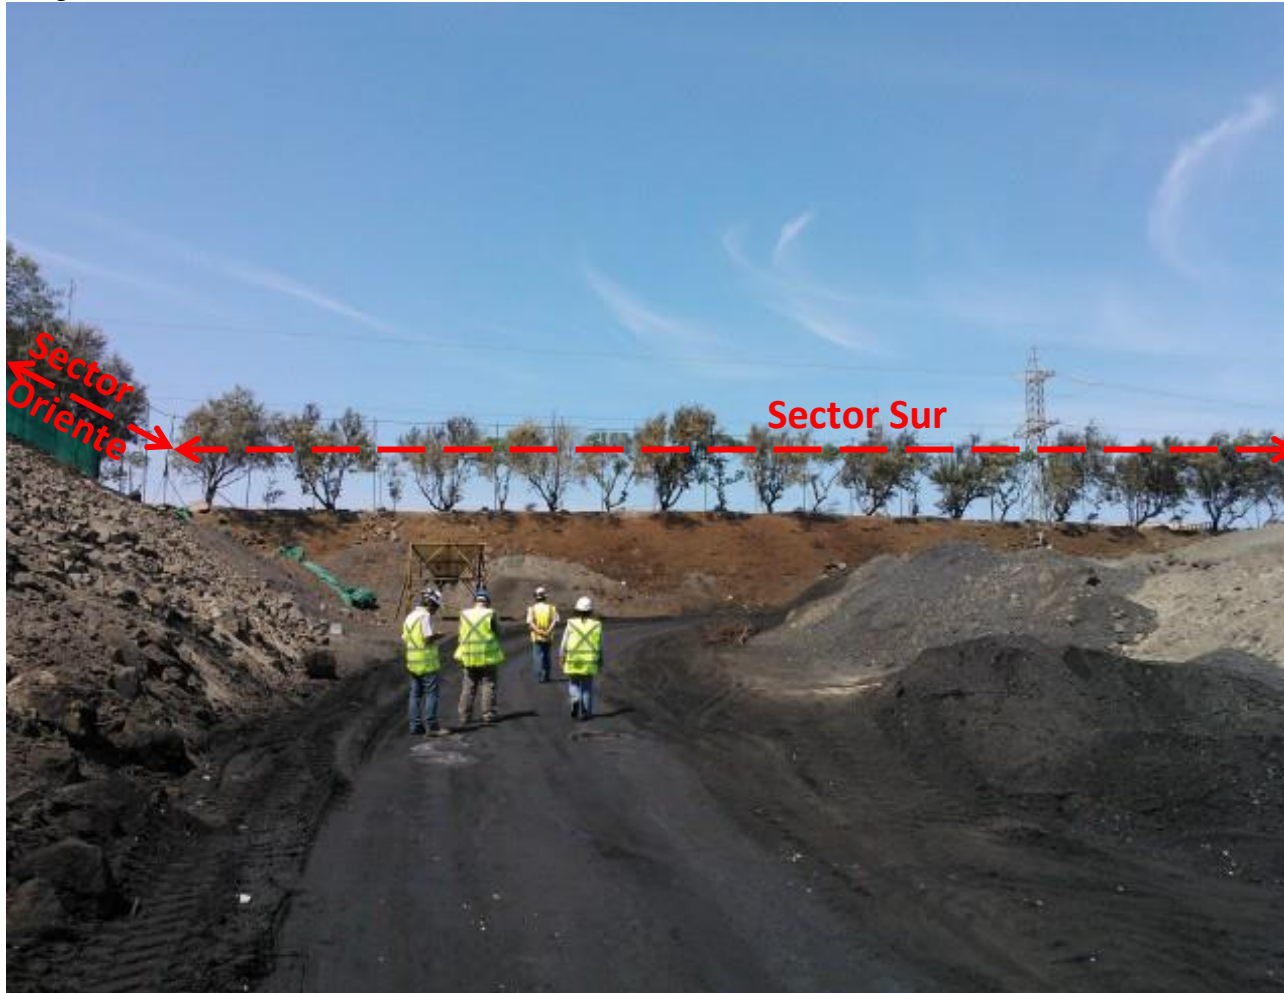
Fotografía N°13

En esta fotografía se observa la inexistencia de malla raschel instalada sobre el pretil en el perímetro vegetal en el sector sur colindante con el sector oriente de la Cancha de Carbón.

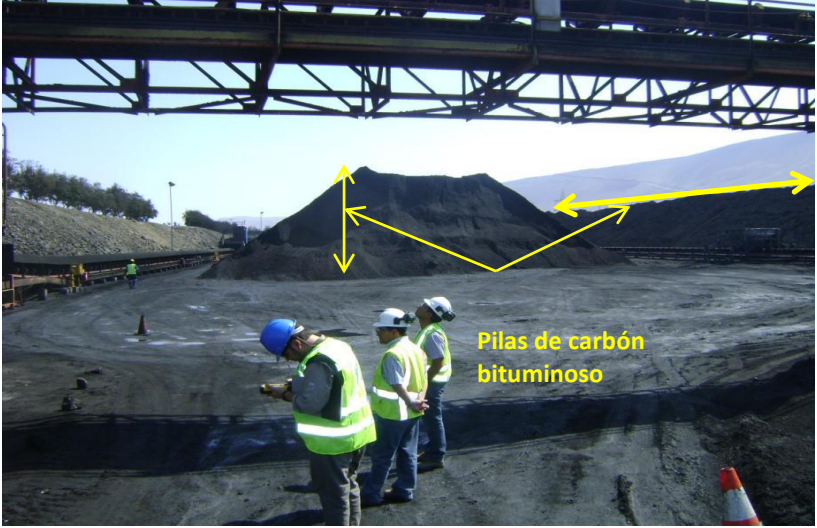
<p>Descripción Medio de Prueba:</p> <p>Fotografía N° 14 Muestra dos (2) de las pilas de carbón bituminoso dentro de la cancha de acopio.</p>

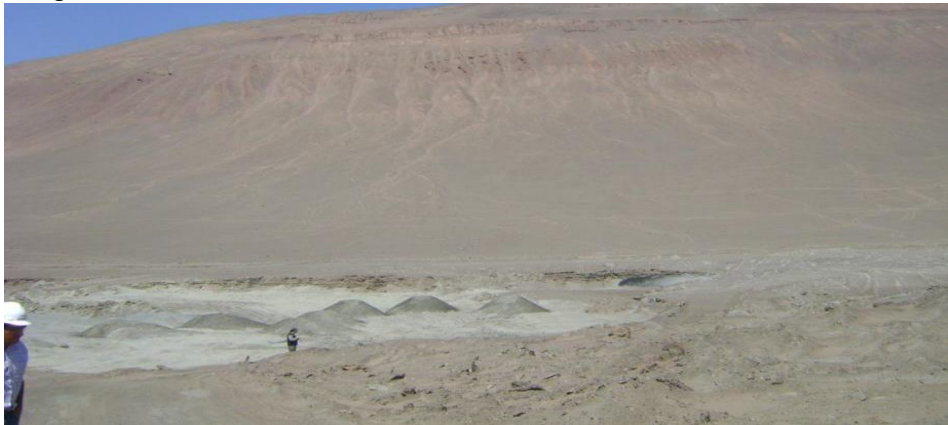
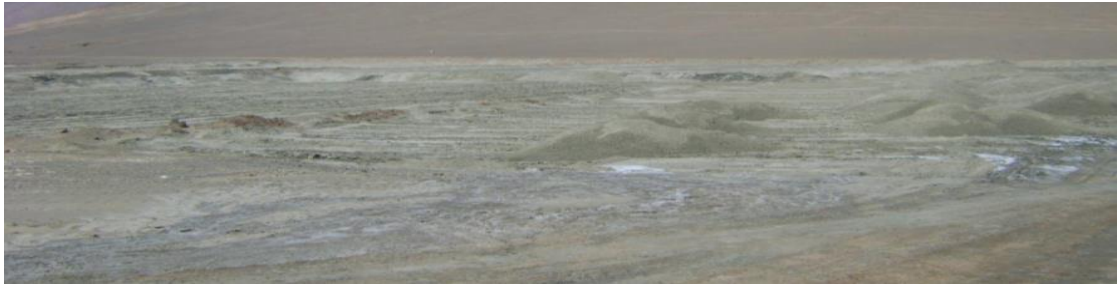
<p>Descripción Medio de Prueba: Fotografía N°18-19 Detalla la inexistencia de algún tipo de pantalla vegetal alrededor del área del vertedero de cenizas y escorias.</p>	
<p>Fotografía N°19</p>

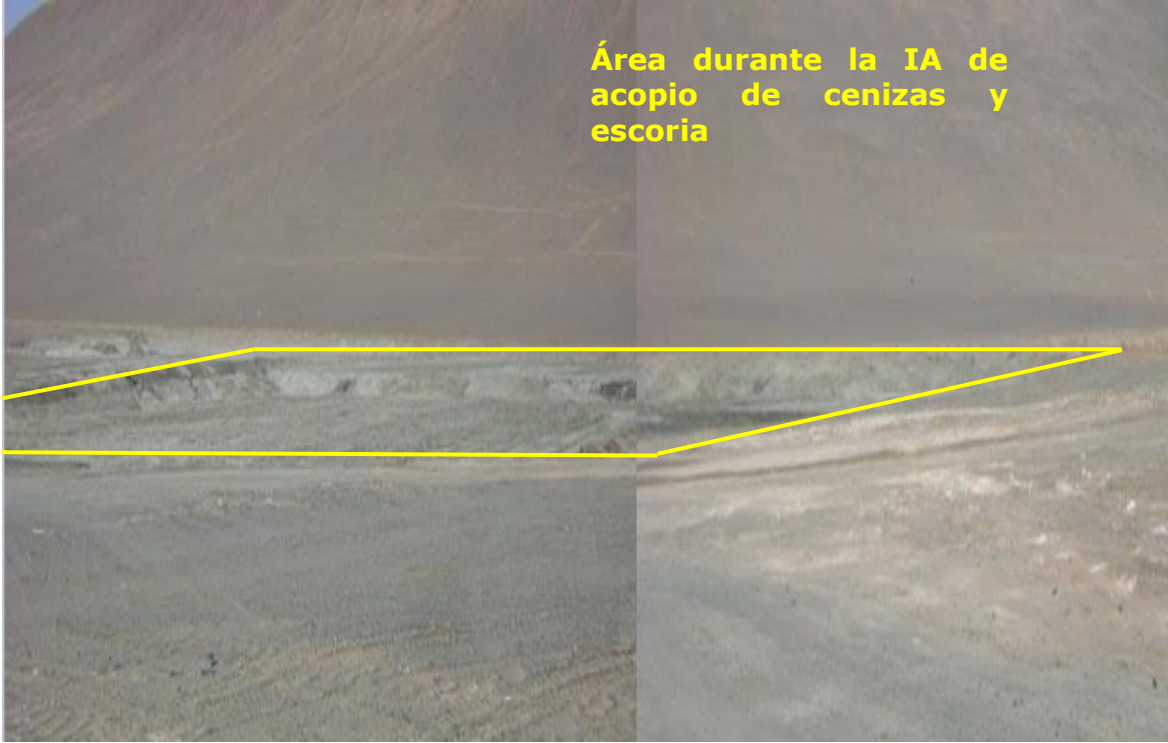
Descripción Medio de Prueba: Fotografía N° 20 Muestra área principal de trabajo en el vertedero, lugar señalado por Jefe de Operaciones, donde se constata la presencia de montículos de cenizas y escoria, algunos de ellos con humedad.

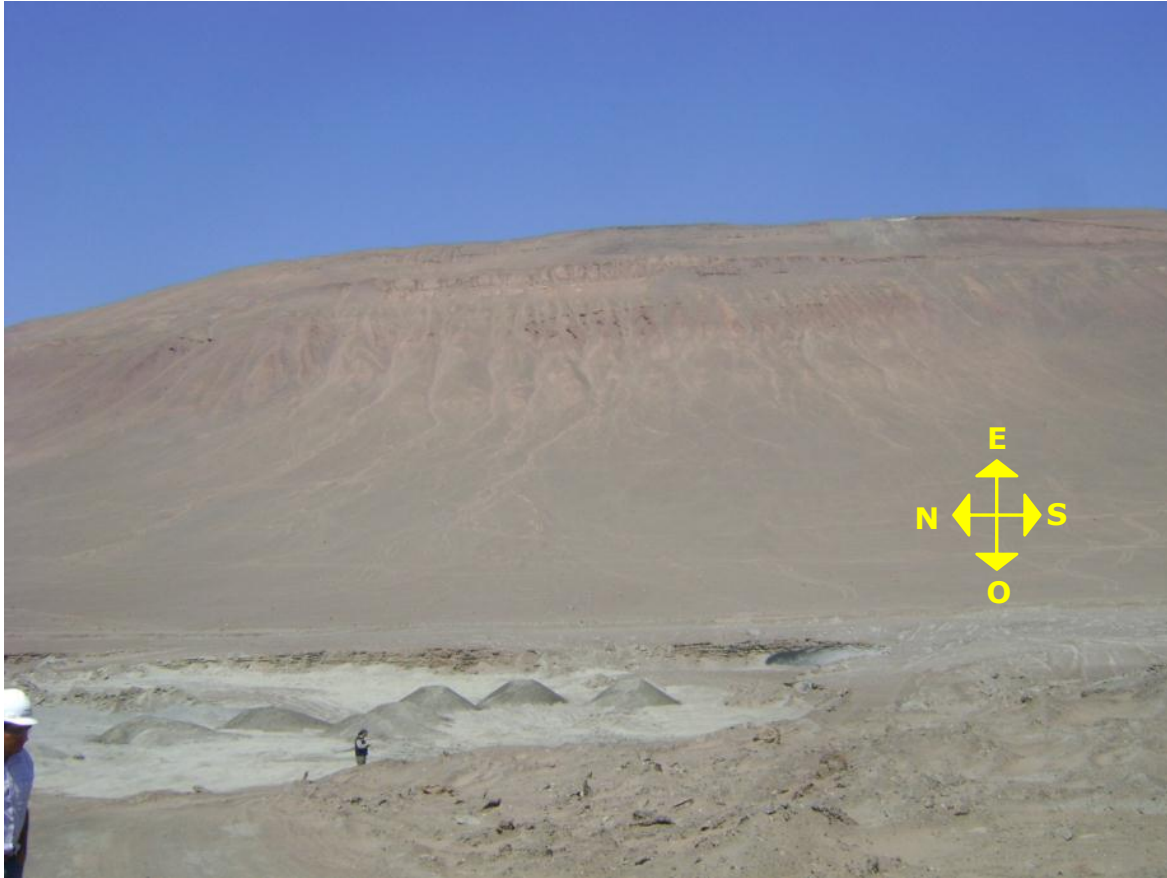
Fotografía N° 21

Detalla en sector nororiente de vertedero, la existencia de un área de acopio de cenizas y escorias sin compactar. Los montículos encontrados, no presenciaban humedad en el minuto de la Inspección.

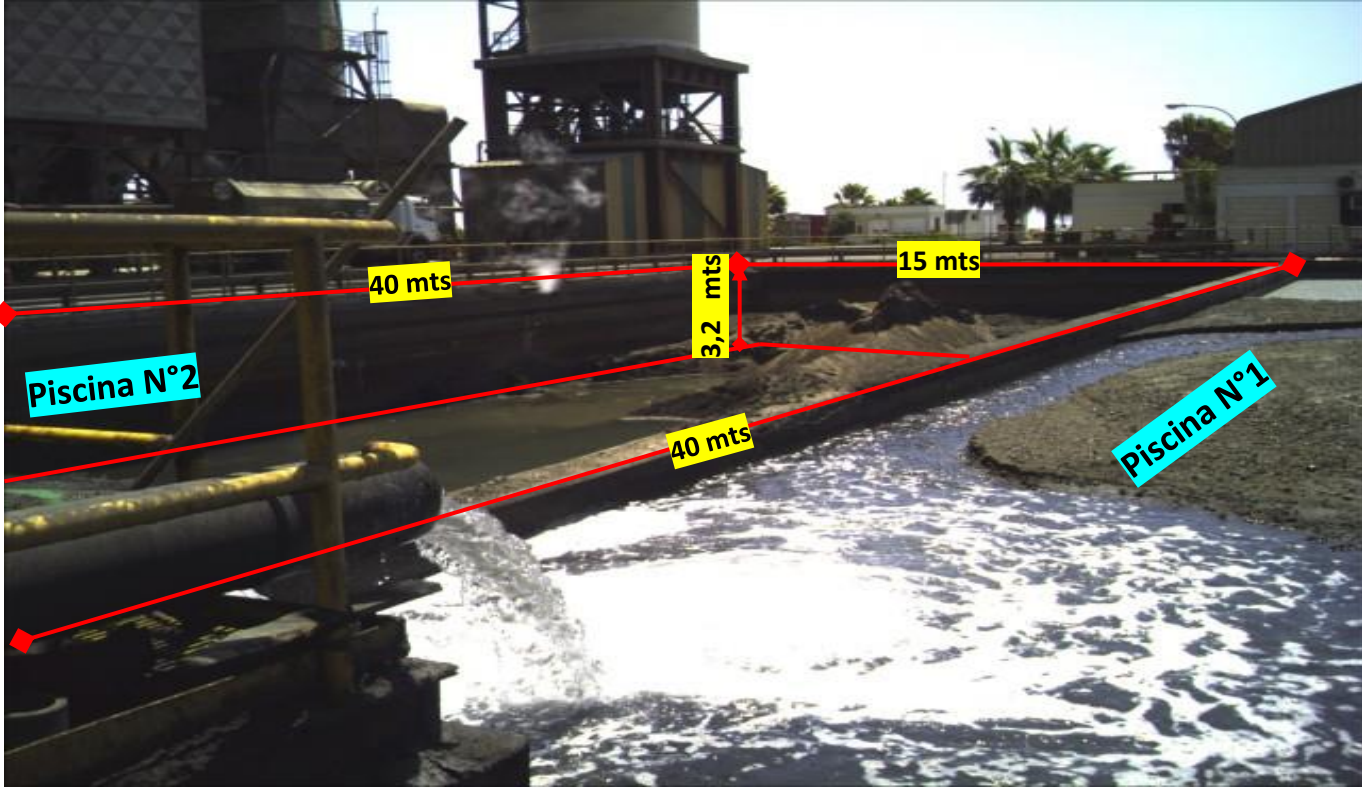
N°: 10	Exigencia: Punto 3.2.2.3... Para la ceniza del fondo de la caldera, que se extrae hidráulicamente, se dispondrá de dos piscinas decantadoras, de 400 m ³ de capacidad cada una. (EIA, 1995, pág. 447)	Hecho(s) Constatado(s): Según lo informado por el Jefe de Operaciones, el volumen de cada piscina es de 1.526 m ³ o 1.983 toneladas, durante la Inspección Ambiental, las medidas realizadas fueron: 15 x 40 x 3,2 metros, resultando un volumen aproximado de 1.920 m ³ ya que no tiene igual una profundidad en toda su área. Se constata que una de las piscinas se encontraba aproximadamente al 90% de su capacidad y la segunda se encontraba prácticamente vacía. (Fotografía N°23)	Estaciones: N° 6 Sector piscinas cenizas y escorias.
Actividades de inspección realizadas:		Descripción Medio de Prueba:	
Fotografía N°23

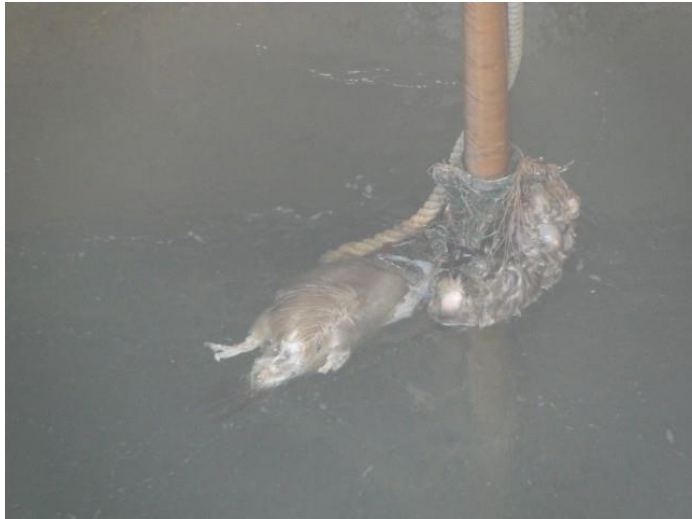
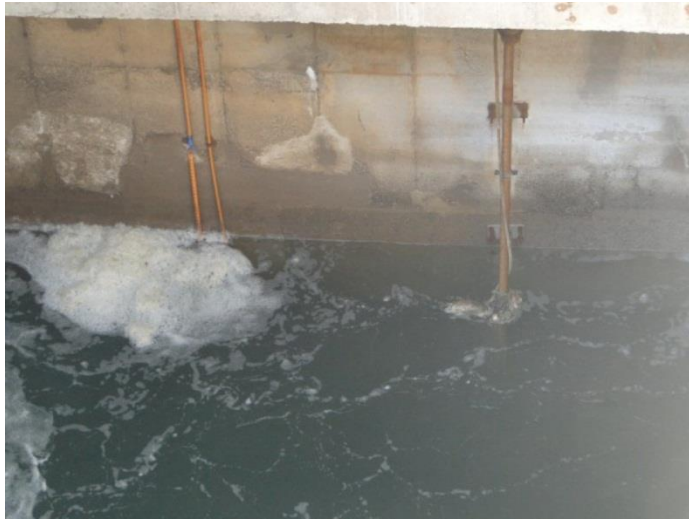
<p>Fotografía N° 24-25 Detalla alguna de las aves muertas dentro de la cántara superior</p>
<p>Fotografía N° 26</p>

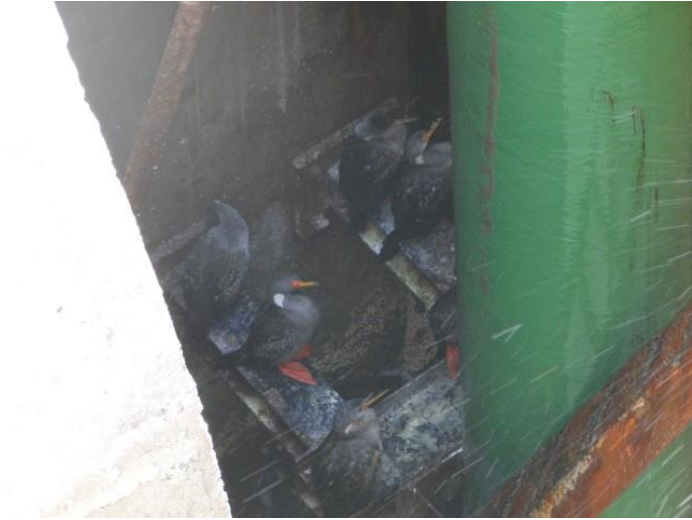
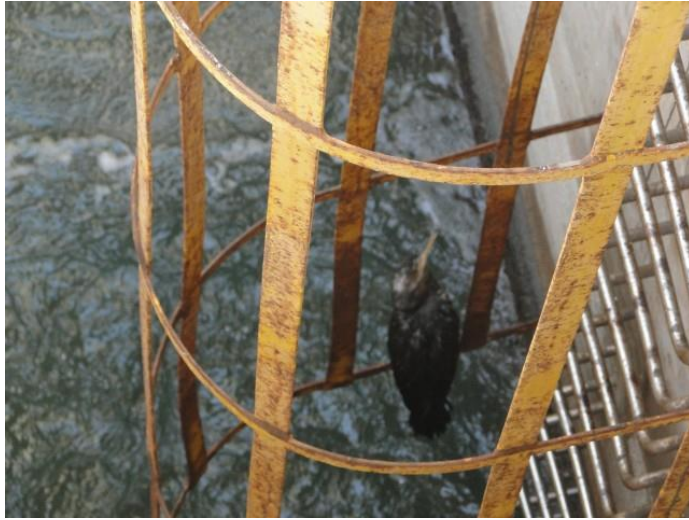
<p>Fotografía N° 26-27 Detallan la existencia de siete (7) aves vivas al interior de la cántara superior.</p>

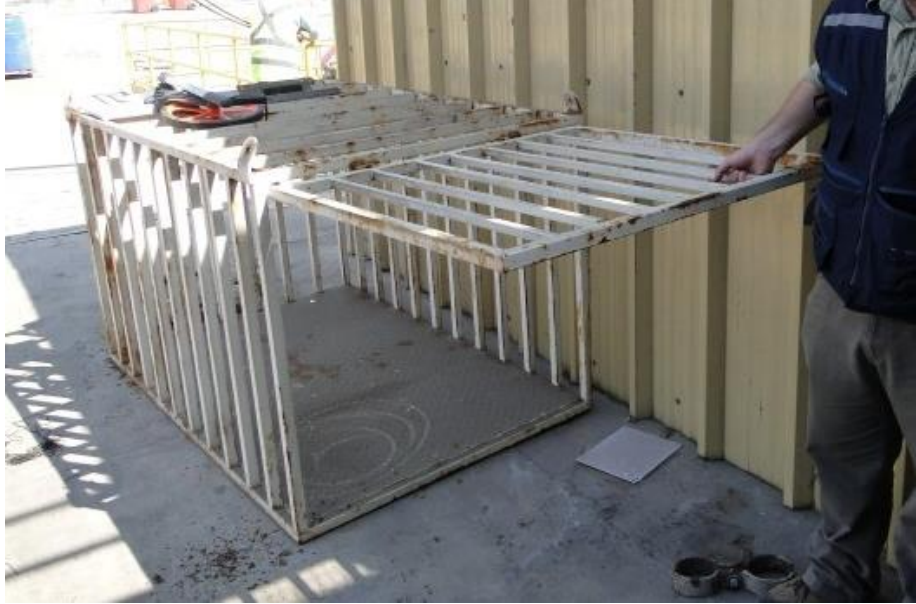
<p data-bbox="1612 235 1925 462">Fotografía N° 28 Muestra jaula de aproximadamente 1,5x1x1 metros, utilizada para la extracción de lobos marinos que ingresan en las cántaras.</p>
<p data-bbox="170 852 367 885">Fotografía N° 29</p>

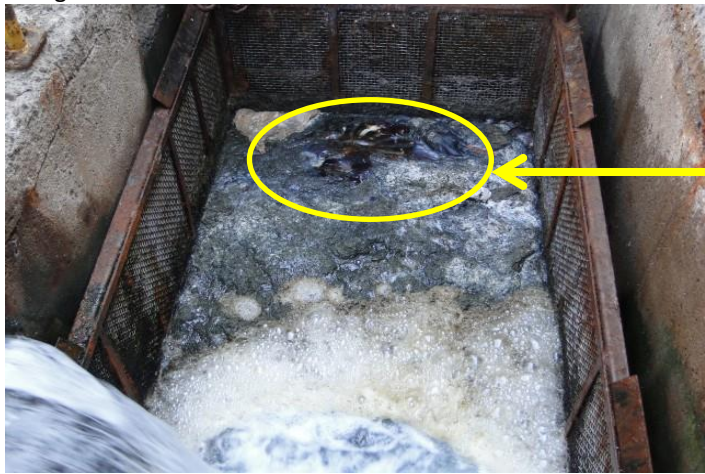
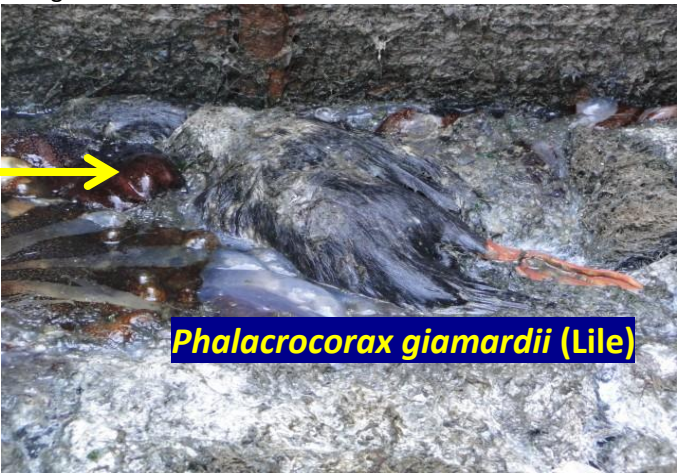
<p data-bbox="1612 852 1837 885">Fotografía N°29-30</p> <p data-bbox="1612 917 1925 1047">Fotografía, detalla la existencia a simple vista de un <i>Phalacrocorax gamardii</i> (Lile).</p>

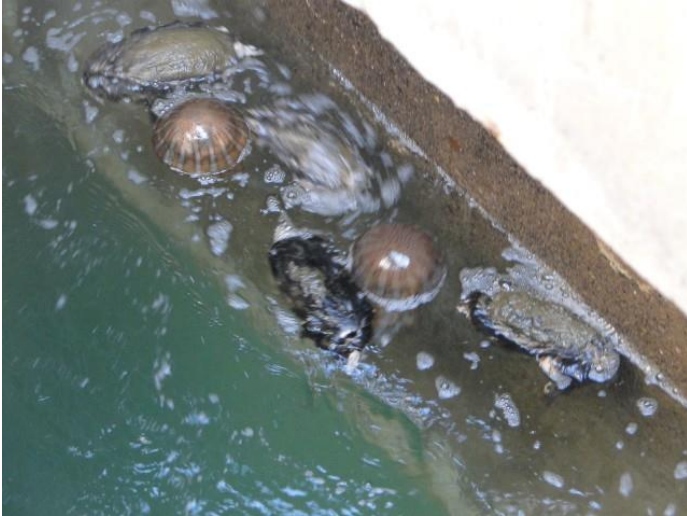
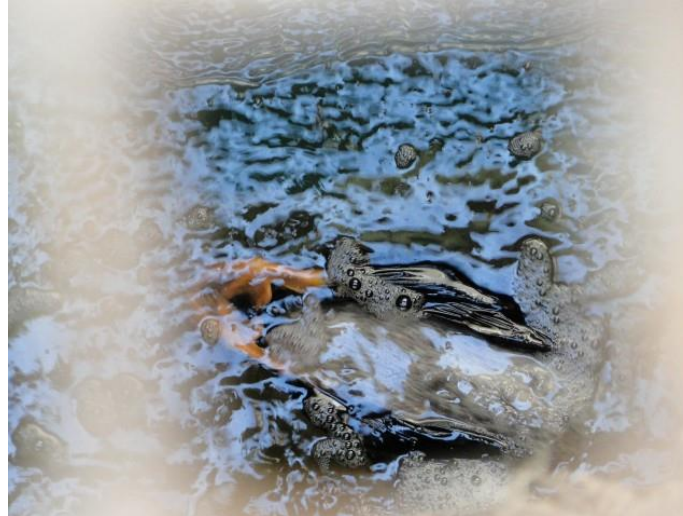
Fotografía N° 31-32
 Detalla parte de las aves muertas en cántaras reja fija A y B.

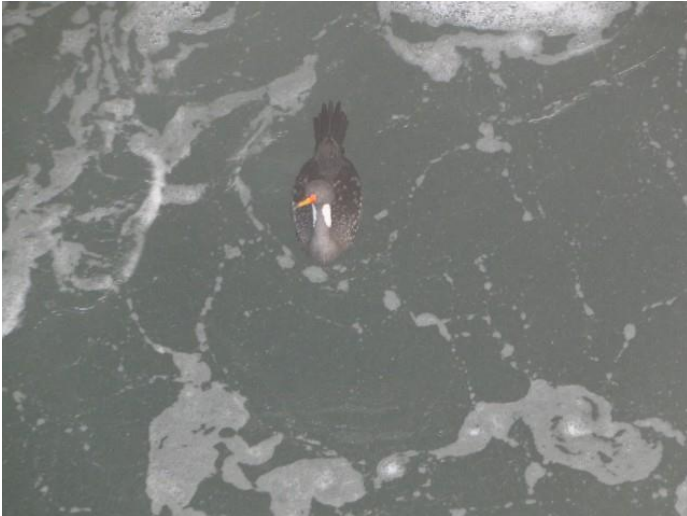
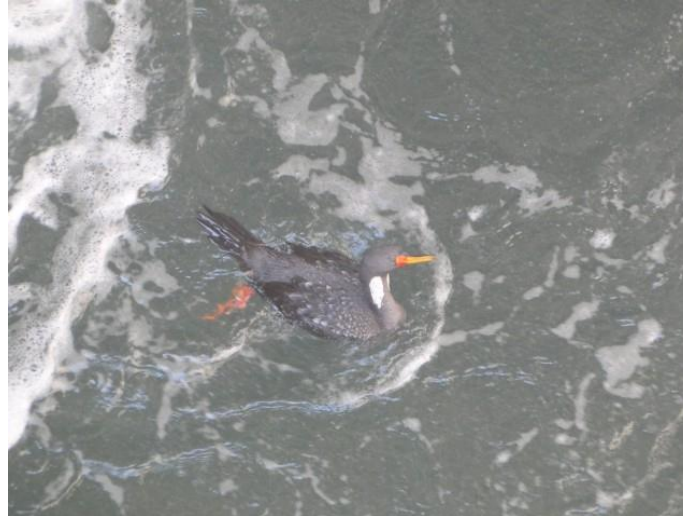
Fotografía N° 33-34
 Detallan la existencia de ave viva nadando dentro de la cántara inferior

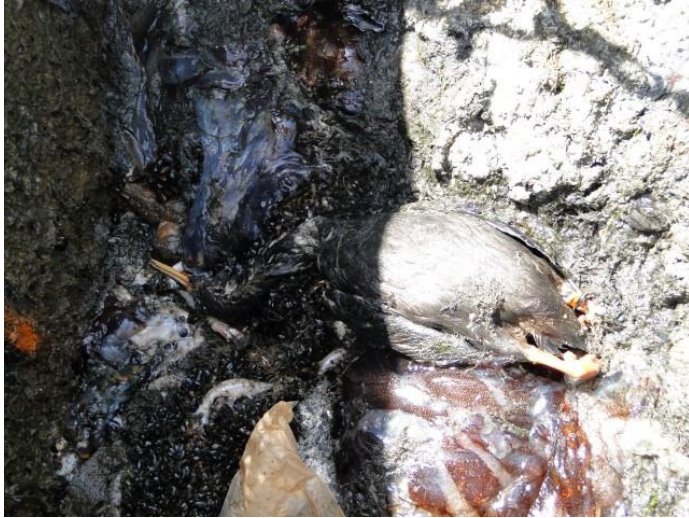
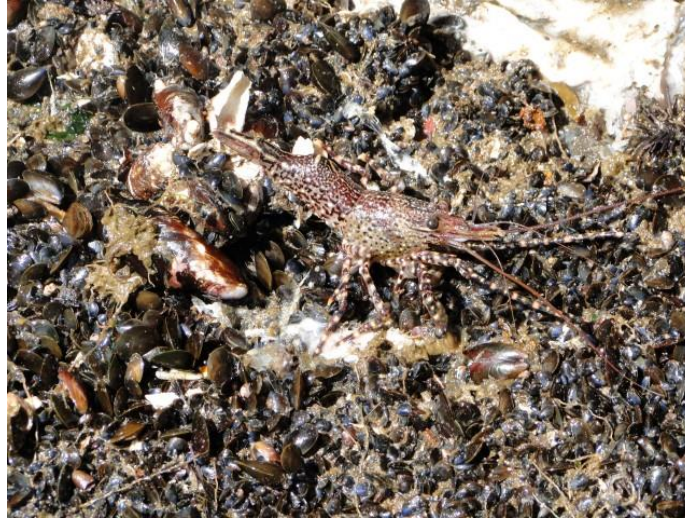
Fotografía N° 39-40
Detalla parte del interior del canastillo, donde constata la existencia de camarones y *Phalacrocorax gamardii* (Lile).

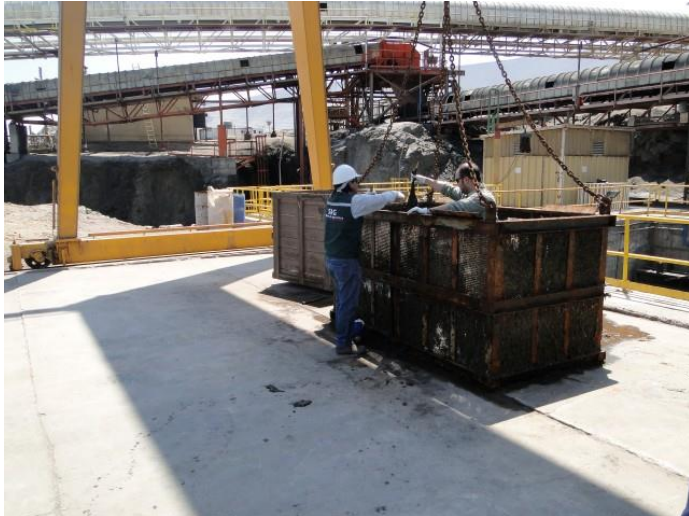
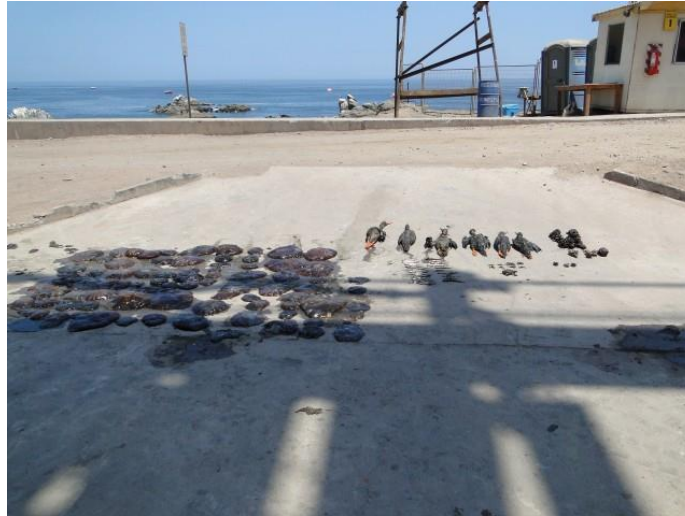
Fotografía N° 41-42
Detallan dimensiones del canastillo y profesionales de la SMA y SAG extrayendo contenido al interior del canastillo y vista general de todo lo extraído.

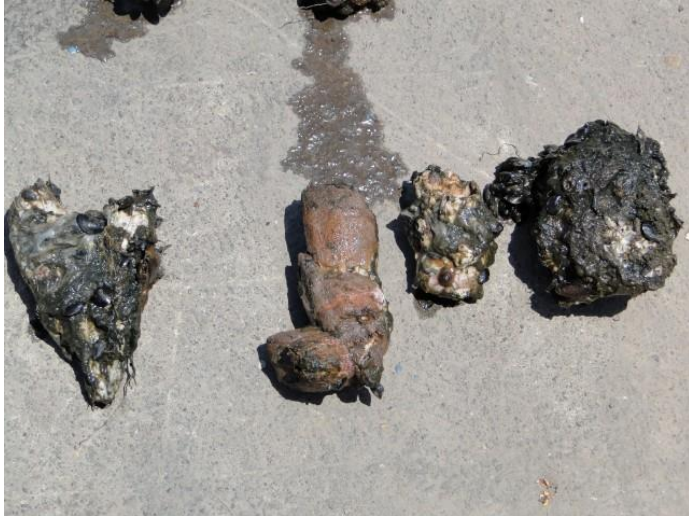
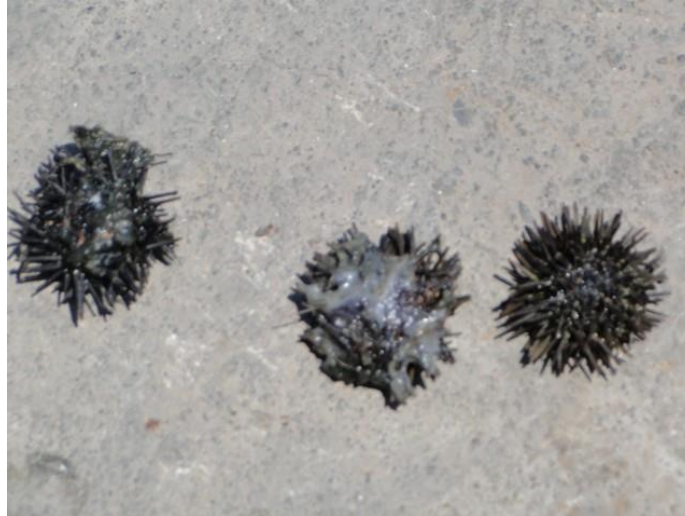
Fotografía N° 47-48
Detallan erizos y picorocos que se encontraban en el interior del canastillo

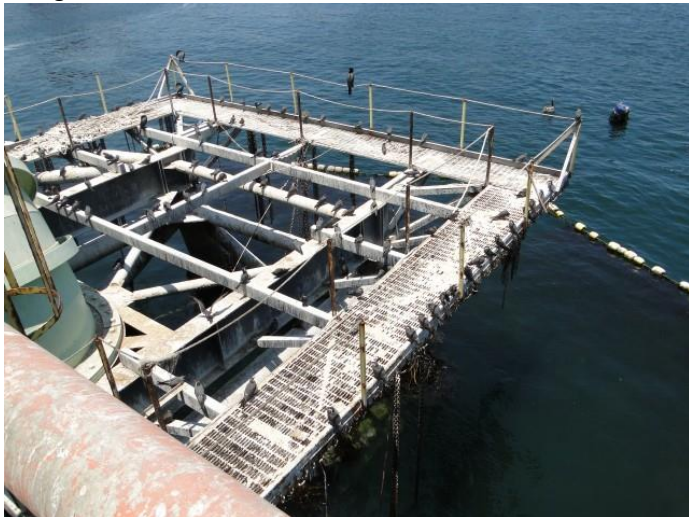
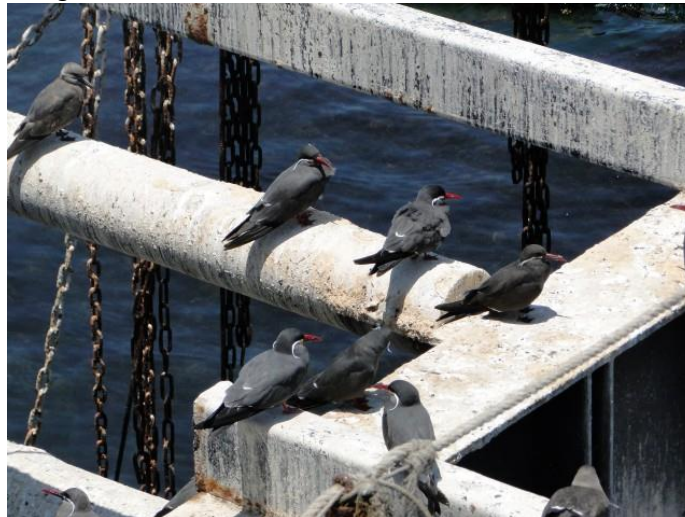
Fotografía N° 49-50
Detallan estructura metálica que soporta el sifón o tubería de aducción de agua de mar, como también alguna de las aves que posan en la estructura.

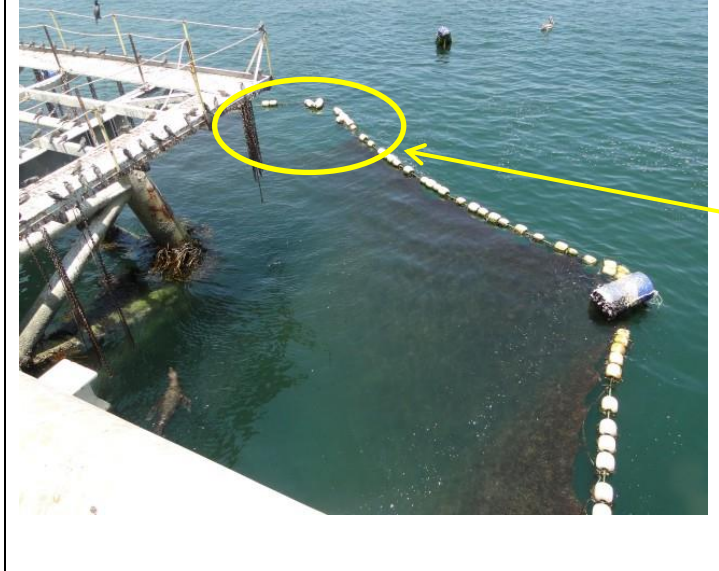
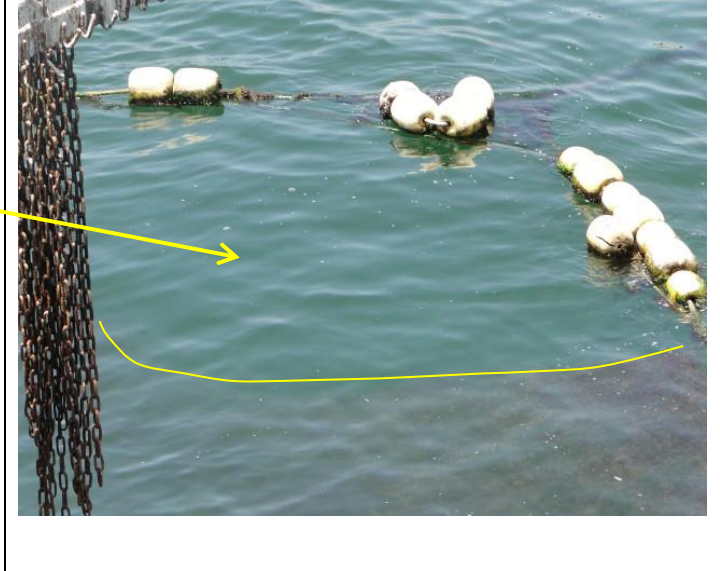
<p data-bbox="1598 235 1925 527">Fotografía N° 51-52 Detallan parte del cerco perimetral construido con malla tipo pescador, donde muestra algunas roturas. También se puede observar que dicha malla se encuentra saturada con algas.</p>
<p data-bbox="170 787 367 820">Fotografía N° 53</p>
