INFORME DE FISCALIZACIÓN AMBIENTAL

INSPECCIÓN AMBIENTAL

Central Termoeléctrica Tarapacá

DFZ-2013-67-I-RCA-IA

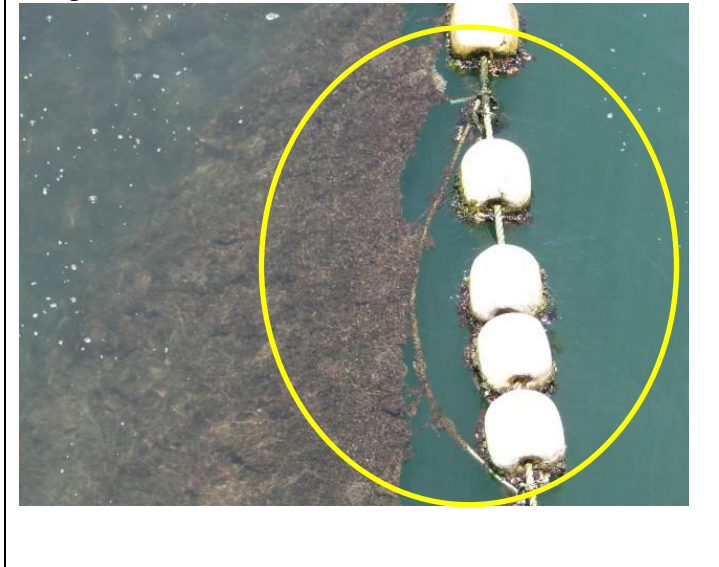
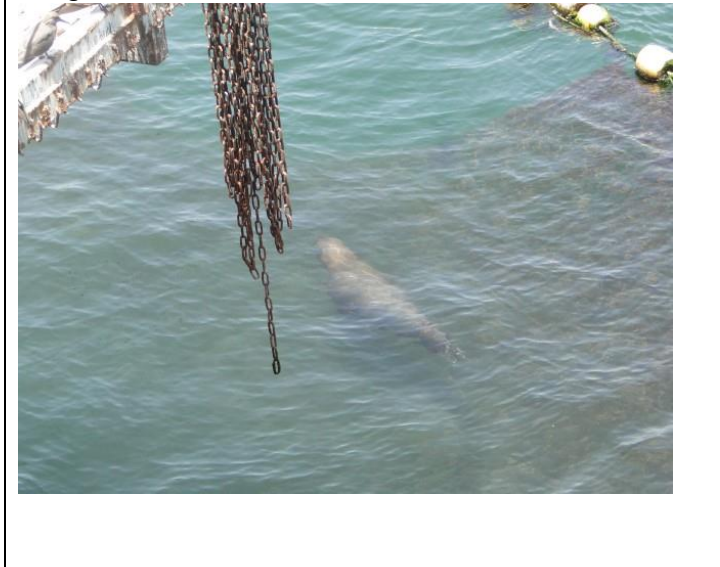
<p data-bbox="1598 787 1925 1015">Fotografía N° 53-54 Detalla roturas en secciones del cerco perimetral y muestra un lobo marino nadando dentro del perímetro cercado</p>

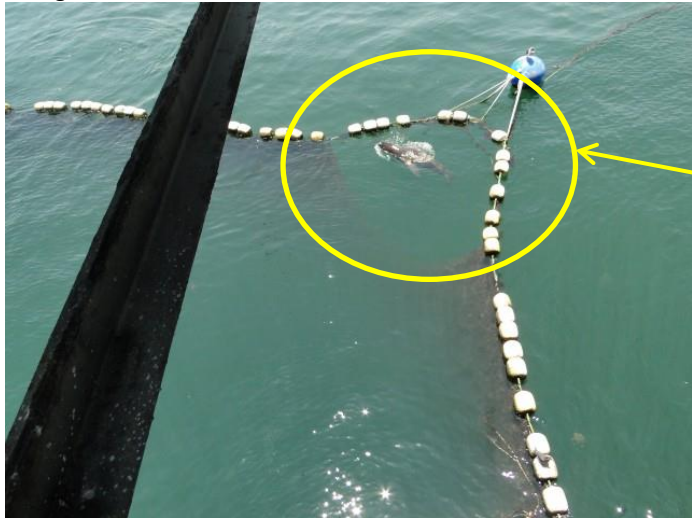
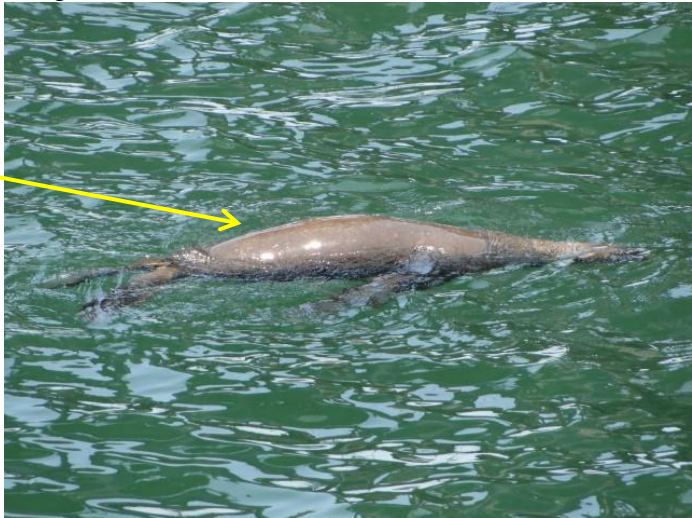
<p>Fotografía N° 55-56 Detallan otro sector del cerco perimetral destruido, como dos diferentes lobos marinos nadando en el interior del perímetro.</p>
<p>Fotografía N° 57</p>

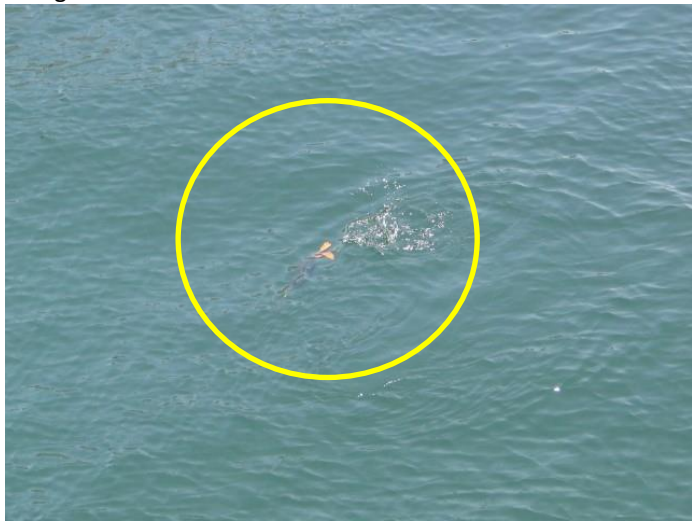
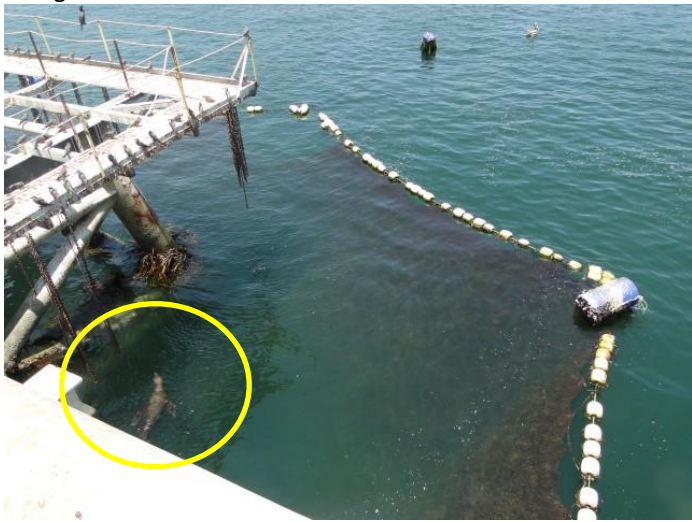
<p>Fotografía N° 57-58 Detalla <i>Phalacrocorax giamardii</i> (Lile) buceando dentro del perímetro, y muestra un lobo marino nadando dentro del cerco sobre el área donde se encuentra el sifón.</p>

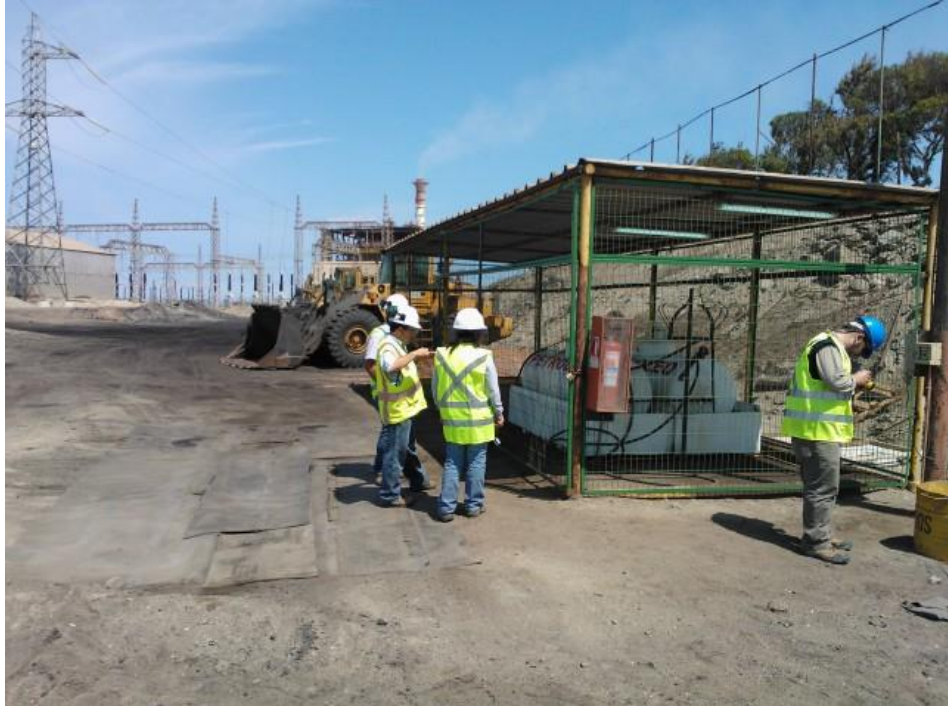
N°: 12	Hecho(s) Constatado(s): Se constata la existencia de obras no contempladas en los documentos que formaron parte del proceso de evaluación del Proyecto: En sector sur, atrás de la cancha de carbón, se encuentra construido un sistema de almacenamiento de combustible usado para abastecer las maquinarias que trabajan en la cancha de acopio de carbón. Ésta posee dos (2) estanques de Diésel rotulados como tal, sin rotulación de capacidad de almacenamiento, personal de la Empresa desconoce la capacidad de los estanques. Dichos estanques se encuentran dentro de pretil metálico. La zona de carga y descarga de combustible de esta zona, poseen unos trozos de cinta transportadora en desuso, sobre el suelo. (Fotografías N° 59-60) En este mismo sector se constata la existencia de dos (2) medios (1/2) tambores de 200 litros utilizados como basureros, donde uno de ellos contenía restos de trajes y trapos con hidrocarburos. (Fotografía N°60)	Estaciones: N° 1 Cancha de acopio de carbón						
Actividades de inspección realizadas: Fotografía N°59

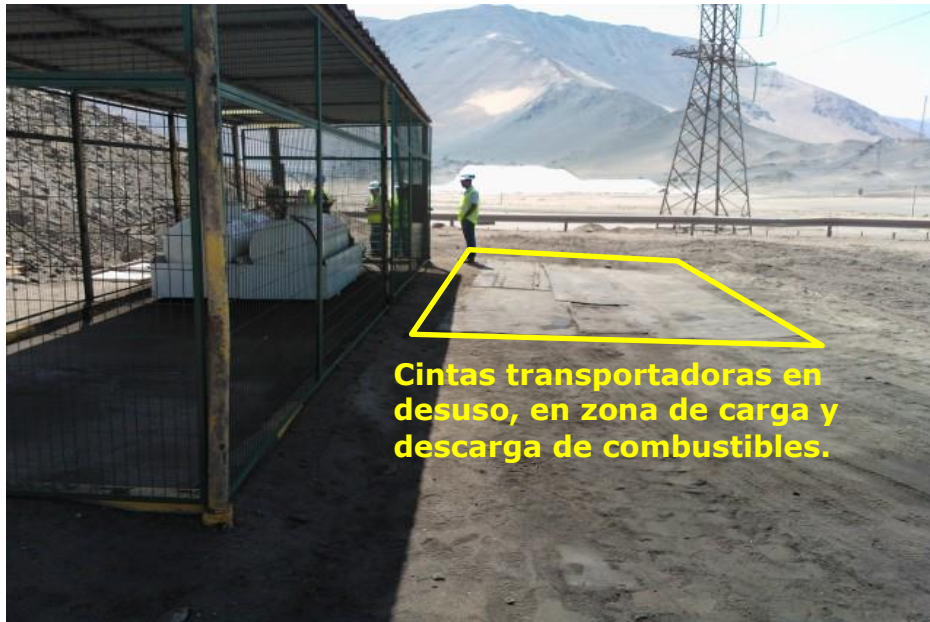
Fotografía N°60

Fotografía detalla uso de restos de cintas transportadoras ya en desuso, como alfombra para la carga y descarga de combustibles.

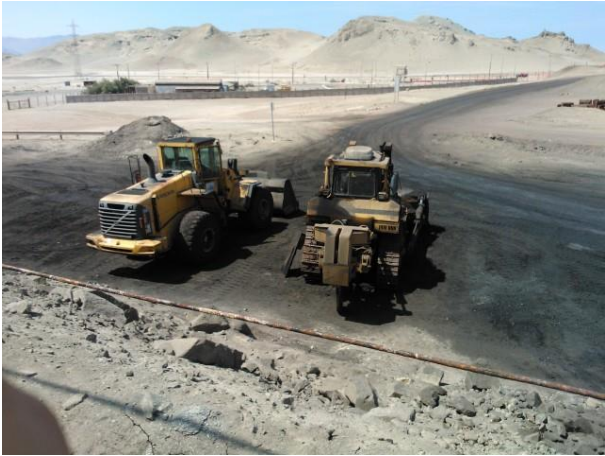
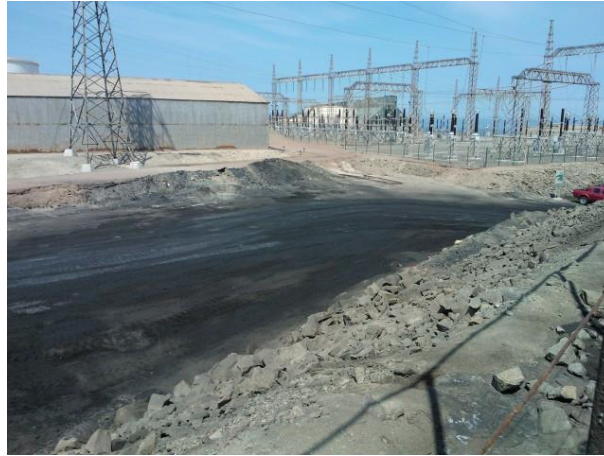
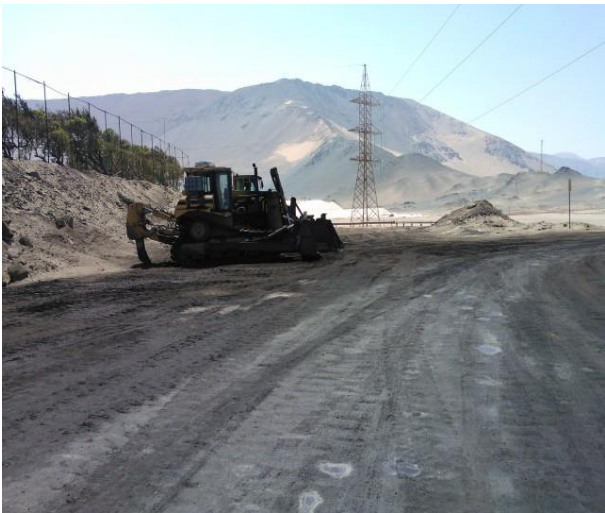
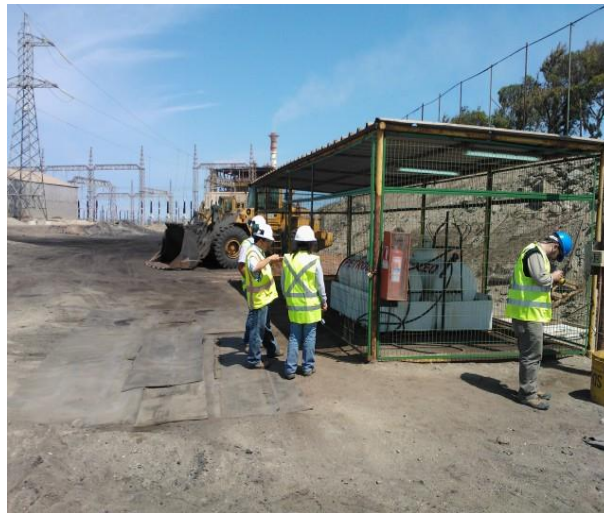
Fotografías N° 61-62-63-64

<p>N°: 13</p>	<p>Hecho(s) Constatado(s):</p> <p>Contiguo al sector de al sistema de almacenamiento de combustibles se constata la existencia de un estacionamiento de maquinaria (1 bulldozer, 2 cargadores frontales), donde se constata la presencia de carbón sobre los caminos alledaños del sector de la cancha de acopio. (Fotografías N° 61-62-63-64)</p>	<p>Estaciones: N° 1 Cancha de acopio de carbón</p>
--------------------------	---	---

Estas fotografías detallan el sector de estacionamientos con parte de la maquinaria pesada, como también muestra el carbón sobre los caminos que se encuentran aledaños al sistema de almacenamiento de combustible y cancha de carbón.

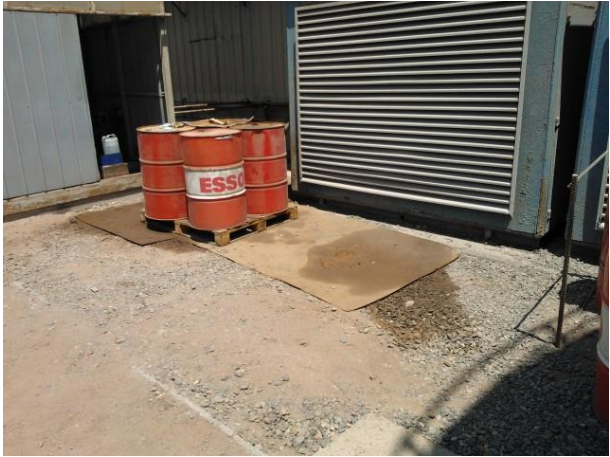
<p>Fotografía N° 68-69 Detallan tambores de 200 litros con aceite residual ubicados sobre una base de madera, donde se observa derrame de hidrocarburos sobre el suelo natural. También detalla sector de motores donde canaleta de hormigón se encuentra impregnada con hidrocarburos</p>
--	---	--

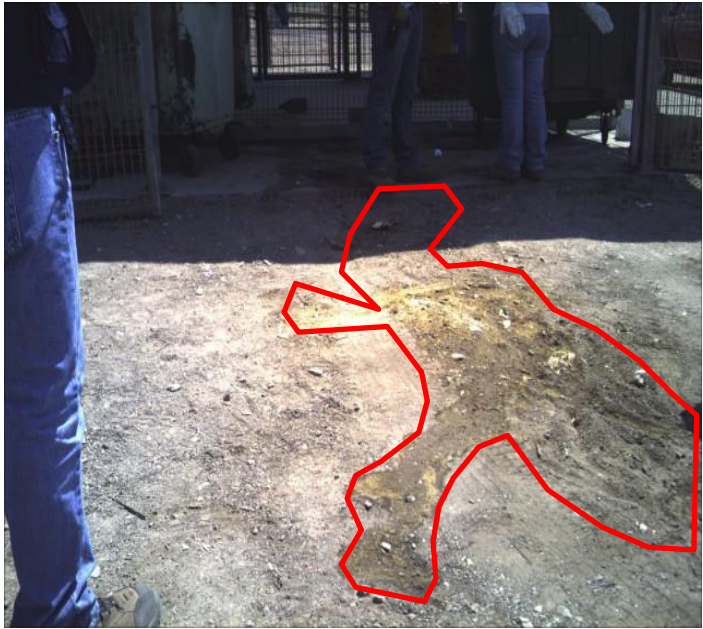
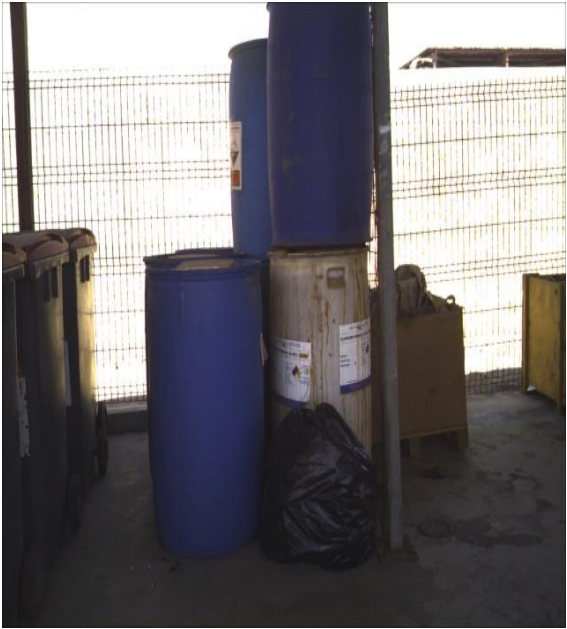
N°: 17	Hecho(s) Constatado(s): En el sector de las Bodegas de Residuos Domésticos y Residuos Peligrosos, se constata la existencia de líquidos percolados dispuestos en el suelo natural (Fotografía N°73), como además se constata la mezcla de residuos domésticos con peligrosos en contenedores ubicados dentro de la bodega de residuos peligrosos, no existe libro de ingresos y egresos de residuos, ni rotulación de fechas de ingreso de los residuos en la bodega existente. (Fotografía N°74).	Estaciones: N° 8 Sector Bodega residuos domésticos y RESPEL
Actividades de inspección realizadas:		Descripción Medio de Prueba:
Fotografía N°73

Fotografía N°73 Muestra parte de la existencia de líquidos percolados dispuestos sobre suelo natural, al exterior de sector de almacenamiento de residuos domiciliarios. Fotografía N°74 Muestra diferentes contenedores dentro de la bodega de RESPEL, donde al alguno de ellos se evidenció la presencia de residuos domésticos mezclados con residuos peligrosos.
