**INFORME DE FISCALIZACIÓN
AMBIENTAL**

PASCUA LAMA

DFZ-2013-6912-III-RCA-IA

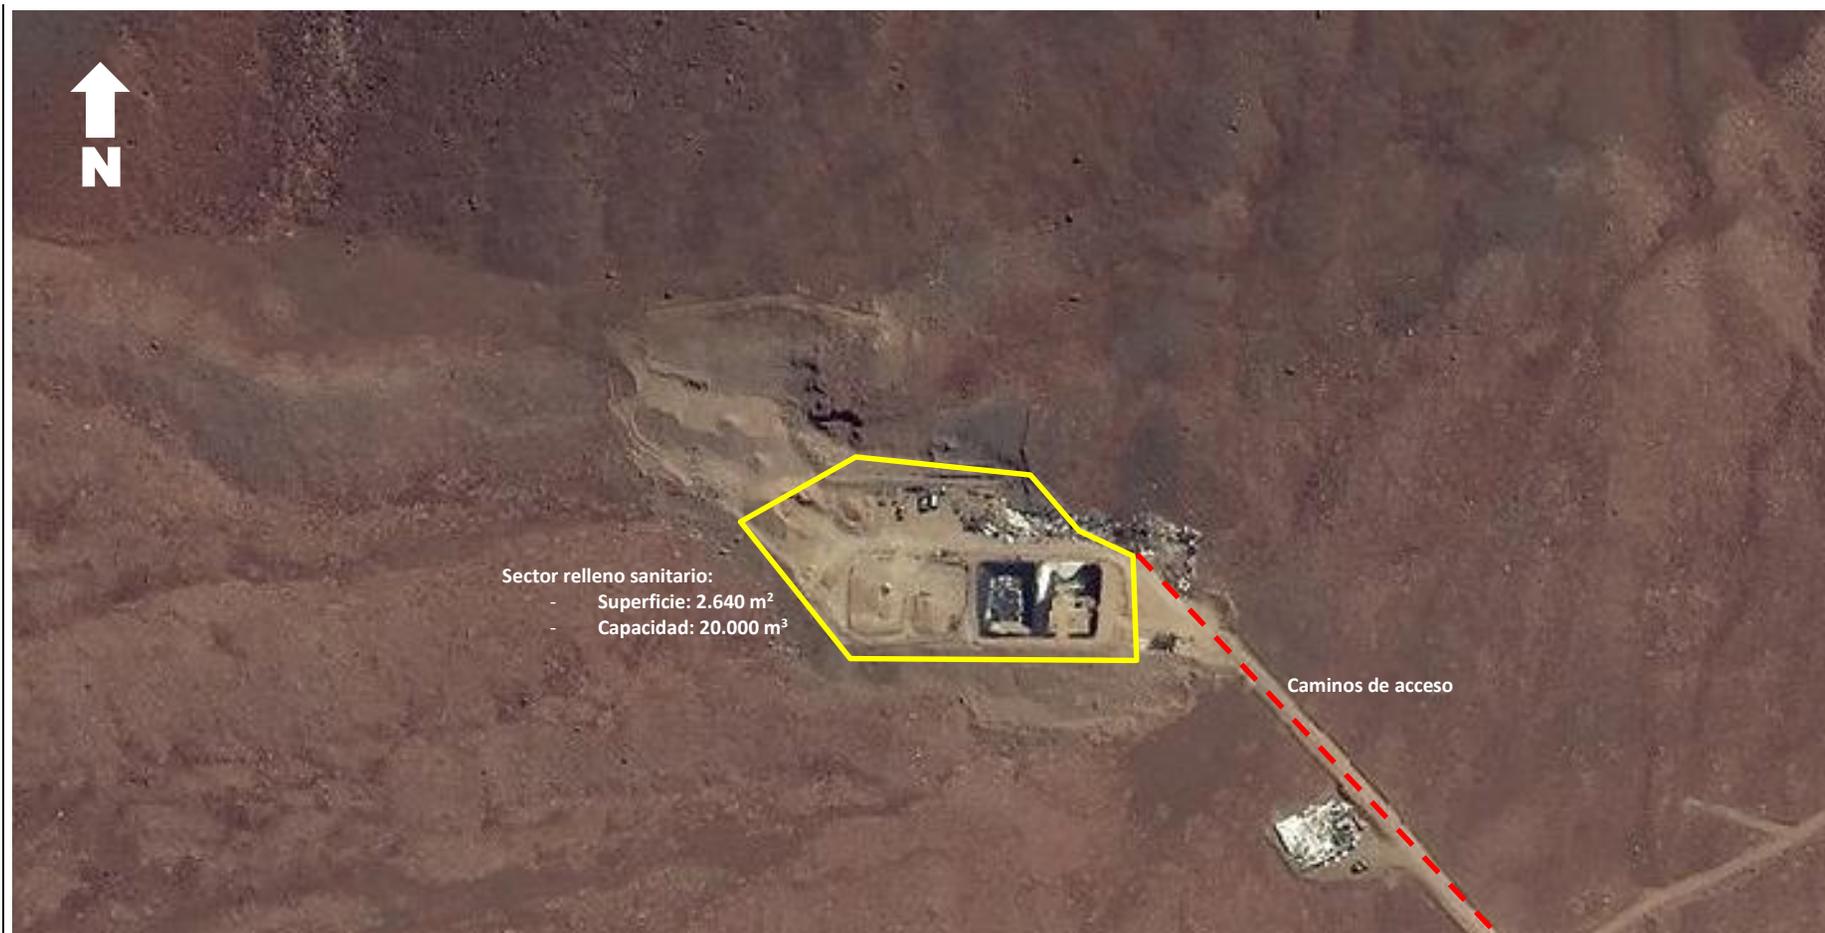
Figura 3.	Fecha : 04/12/2013	
Coordenadas WGS84 Zona 19J	Norte: 6.762.023 m.	Este: 396.390 m.
Descripción de Medio de Prueba: Localización general del relleno sanitario campamento barrales. La superficie ocupada para la instalación y operación del relleno sanitario es de 1.260m ² , con una capacidad de 20.000m ³ para residuos domésticos y asimilables.

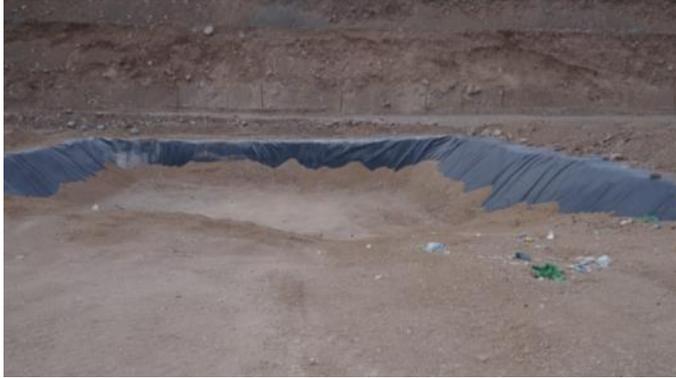
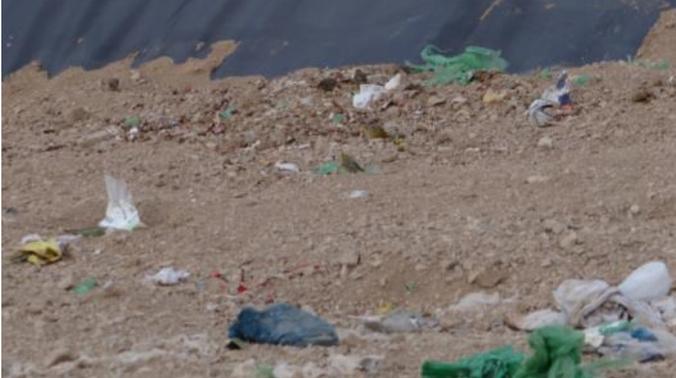
Fotografía 2.	Fecha : 04/12/2013	Fotografía 3.	Fecha : 04/12/2013
Coordenadas WGS84	Norte: 6.762.023 m. Este: 396.390 m.	Coordenadas WGS84	Norte: 6.762.023 m. Este: 396.390 m.
Descripción Medio de Prueba: Celda de relleno sanitario barriales. Se observa la aplicación de una capa de material inerte para el sellado de la celda.		Descripción Medio de Prueba: Restos de residuos domésticos y asimilables de celda en superficie.

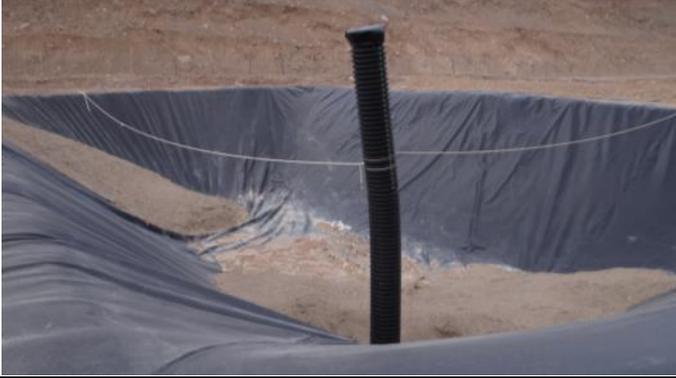
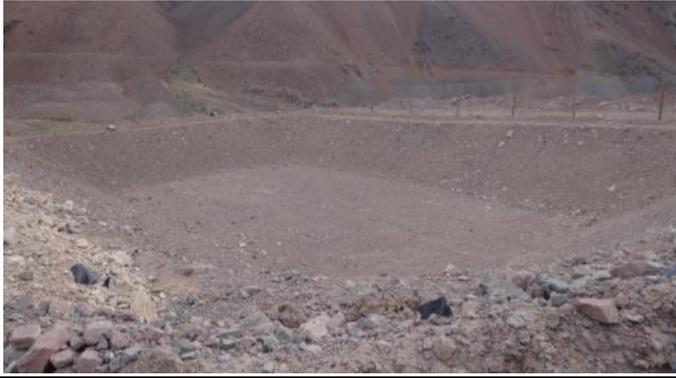
Fotografía 1.	Fecha : 04/12/2013	Fotografía 2.	Fecha : 04/12/2013
Coordenadas WGS84	Norte: 6.762.023 m. Este: 396.390 m.	Coordenadas WGS84	Norte: 6.762.023 m. Este: 396.390 m.
Descripción Medio de Prueba: Celda del relleno sin uso, con testigo para lixiviados y recubrimiento de HDPE.		Descripción Medio de Prueba: Celda preparada para la acumulación de cenizas provenientes del incinerador de campamento barriales.

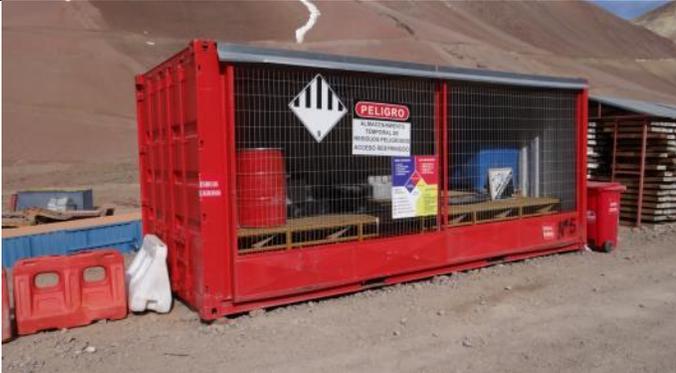
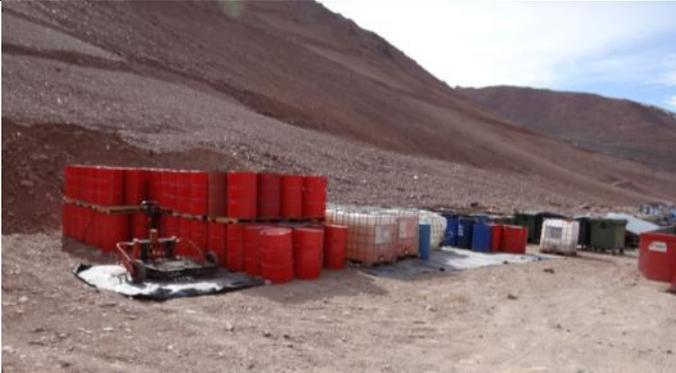
- b. Durante la visita inspectiva se constató la habilitación de un sector (plataforma) en coordenadas Este: 397.485 m y Norte: 6.758.623 m (DATUM WGS 84), que de acuerdo a lo indicado por el Sr. Cristian González, Supervisor Senior de Medio Ambiente del proyecto, corresponde a una zona habilitada de manera transitoria para el manejo de residuos industriales sólidos (peligroso y no peligroso), en consecuencia que los residuos industriales no peligrosos deben ser depositados en el Relleno Sanitario. El sector se habilitó para disponer y manejar residuos provenientes de la construcción de obras cercanas al campamento. Respecto del patio de residuos peligrosos, durante la visita inspectiva se constató la habilitación de un sector para el acopio de residuos peligrosos en containers, en donde además se acopian testigos geológicos de sondajes y sustancias peligrosas.

Fotografía 3.	Fecha : 04/12/2013	Fotografía 4.	Fecha : 04/12/2013		
Coordenadas WGS84	Norte: 6.757.964 m.	Este: 397.729 m.	Coordenadas WGS84	Norte: 6.757.964 m.	Este: 397.729 m.
Descripción Medio de Prueba: Bodega de residuos peligrosos habilitadas temporalmente. Cuenta con resolución sanitaria, pero es distinta de la aprobada por RCA.			Descripción Medio de Prueba: Acopio de residuos con carpeta impermeable sobre el sustrato.

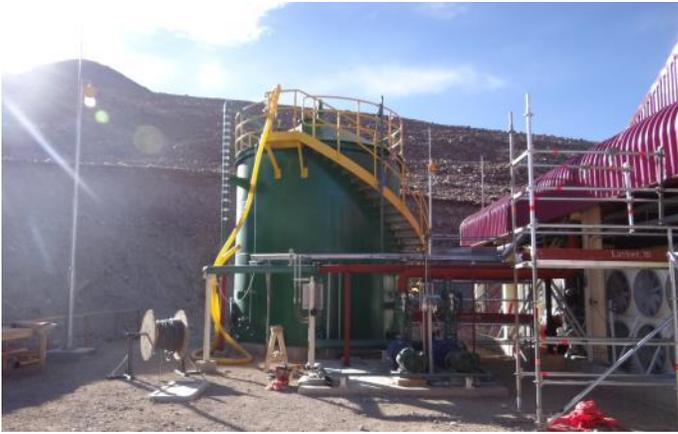
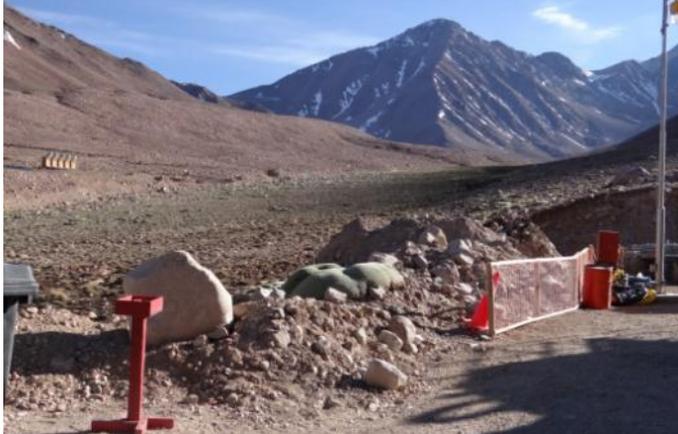
a. Durante la visita inspectiva se constató la habilitación de un sector (plataforma) para el incinerador en Campamento Barriales, el incinerador se encuentra en etapa de acondicionamiento. Durante la inspección se verificó la presencia de personal en ejecución de trabajos. De acuerdo a lo indicado por el Sr. Cristian González, Supervisor Senior del proyecto, la plataforma habilitada para la construcción del incinerador se localiza fuera del perímetro autorizado ambientalmente para la construcción del Campamento Barriales. Adicionalmente, de acuerdo a lo constatado en terreno y a lo indicado por el Sr. González, la habilitación de la plataforma para el incinerador afectó superficie de vegetación (*Azorella madreporica*) no contemplada por el Proyecto.

Fotografía 5.	Fecha : 05/12/2013		Fotografía 6.	Fecha : 05/12/2013	
Coordenadas WGS84	Norte: 6.761.603 m.	Este: 396.526 m.	Coordenadas WGS84	Norte: 6.761.603 m.	Este: 396.526 m.
Descripción Medio de Prueba: Construcción del incinerador del Campamento Barriales.			Descripción Medio de Prueba: Ejemplar de <i>Azorella madreporica</i> que se encuentra colindante con la plataforma habilitada para el incinerador del Campamento Barriales.

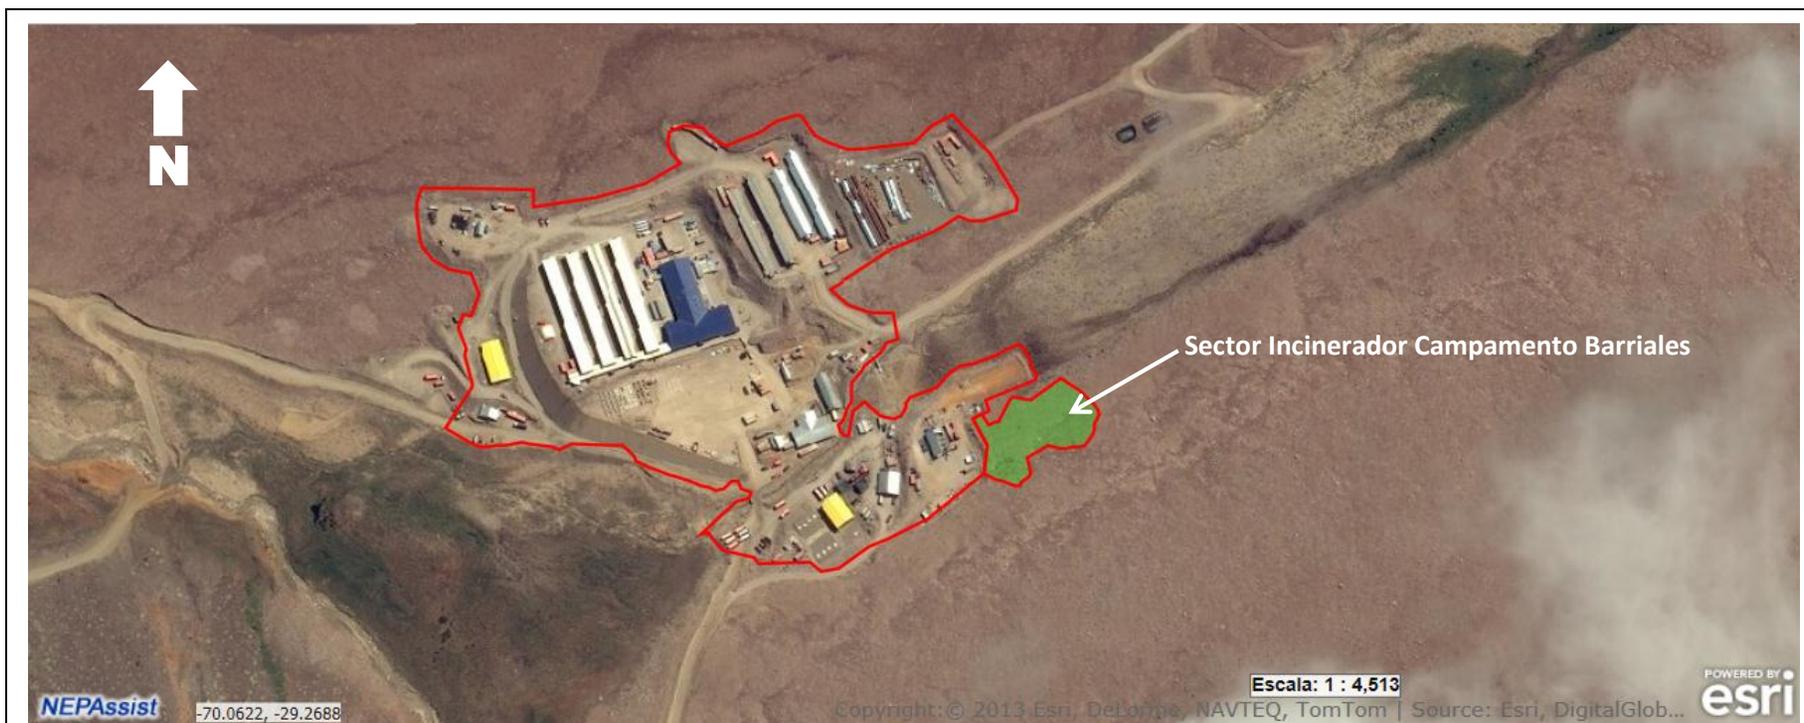
Figura 4	Fecha : 05/12/2013	
Coordenadas WGS84	Norte: 6.761.603 m.	Este: 396.526 m.
Descripción Medio de Prueba: Vista aérea del sector de Campamento Barrales. Con la línea roja se muestra el contorno de área descrita en el proyecto presentado a evaluación y aprobado mediante RCA 24/2006, para la construcción del Campamento Barrales. El área con color verde corresponde al sector en donde se construye el incinerador correspondiente al campamento.

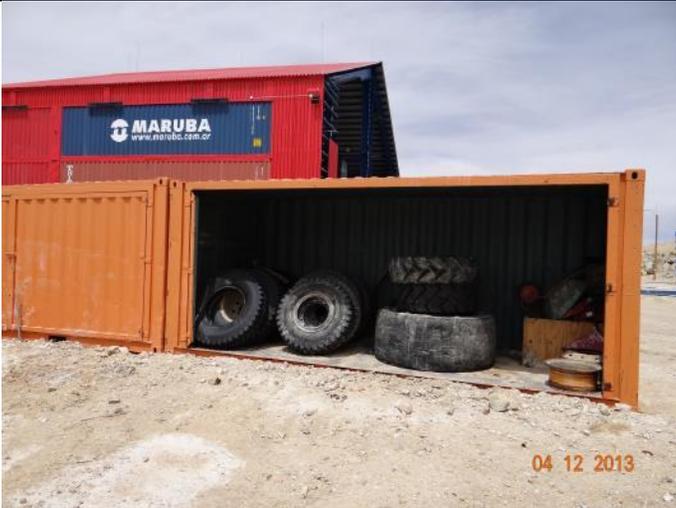
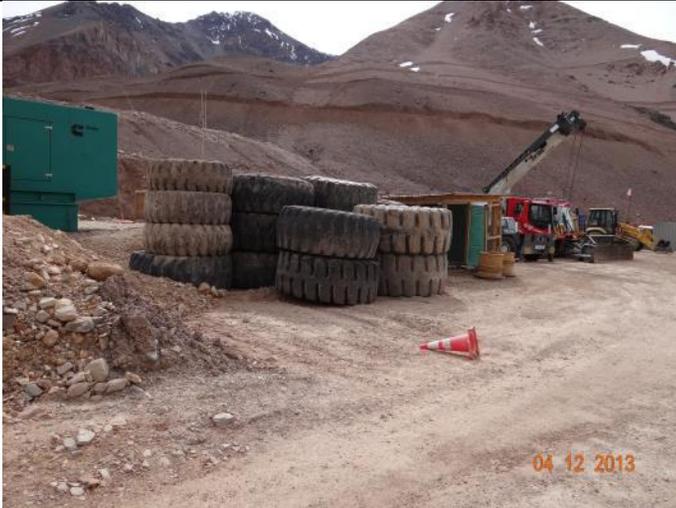
- a. Mediante Carta PL-0113-2013 (Anexo 1), el titular informa que los neumáticos no están siendo dispuestos en el depósito de estériles, indicando que el desarrollo actual del depósito de estéril no permite habilitar las zanjas de disposición de neumáticos.
- b. Durante la visita inspectiva se constató que los neumáticos usados no están siendo dispuestos en el depósito de estériles como lo indica la RCA 24/2006. Lo anterior se explica porque en atención al desarrollo actual del depósito de estéril, este posee aún una plataforma muy pequeña que no permite habilitar las zanjas de disposición de neumáticos.

Fotografía 7.		Fecha : 04/12/2013		Fotografía 8.		Fecha : 04/12/2013	
Coordenadas WGS84	Norte: 6.757.263 m.	Este: 401.481 m.		Coordenadas WGS84	Norte: 6.757.584 m.	Este: 397.8469 m.	
Descripción Medio de Prueba: Acopio de neumáticos usados en sector de plataforma GK.				Descripción Medio de Prueba: Acopio de neumáticos en sector de plataforma 4C.

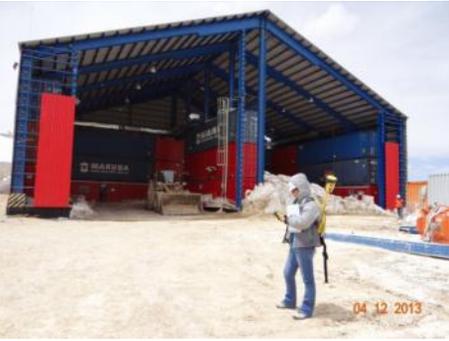
Sector habilitado (plataforma)	Registro						
<p>1. <u>Plataforma GK</u>: Se constató la habilitación de un sector (plataforma), que corresponde a un taller provisorio en el que se le da mantención a maquinaria pesada. En el lugar, se constató la presencia de container con neumáticos sin uso y usados, depósitos de lubricantes. Al momento de la inspección la instalación se encontraba sin uso.</p>	<div data-bbox="1073 708 1919 1049" style="text-align: center;">

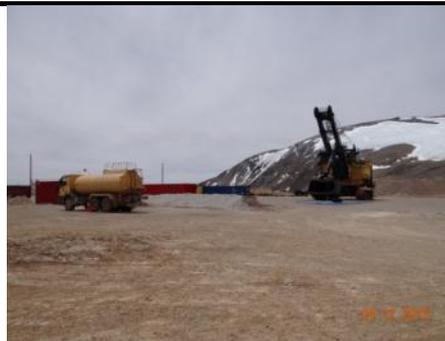
Fotografía 10.	Fecha : 04/12/2013	
Coordenadas WGS84	Norte: 6.756.583 m.	Este: 401.566 m.

2. Plataforma Armado de Pala: Se constató la habilitación de un sector (plataforma), que de acuerdo a lo indicado por el Sr. Cristian González, Supervisor Senior de Medio Ambiente de la Compañía Minera Nevada Spa, el sector corresponde a un área provisoria destinada al armado de palas mecánicas utilizadas para la carga de camiones pesados. Adicionalmente en el sector se habilitó un taller auxiliar y se constató la presencia de bins con insumos con y sin uso (anticongelante y aceites) y tambores con residuos industriales sólidos.

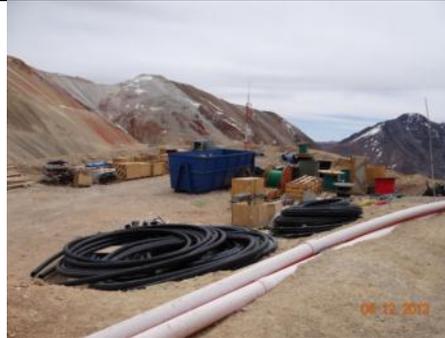
Fotografía 11.	Fecha : 04/12/2013	
Coordenadas WGS84	Norte: 6.757.066 m.	Este: 401.225 m.

3. Plataforma La Frontera: De acuerdo a lo indicado por el Sr. Cristian González, Supervisor Senior de Medio Ambiente de la Compañía Minera Nevada Spa, el sector corresponde a un área provisoria, no contemplada en el proyecto original correspondiente a edificios para el personal de operaciones del proyecto encargados de la habilitación del Túnel de la correa transportadora. Se constató que en lugar hay 4 contenedor habilitados como generadores de energía, los que se encontraban operando al momento de la visita. Según indica el Sr. Cristian González, estos generadores se utilizan para mantener la ventilación del túnel. Se constató el acopio de diversos insumos (mangueras, cables, entre otros).

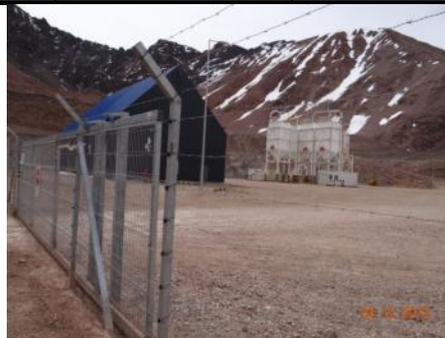
Fotografía 12.	Fecha : 04/12/2013	
Coordenadas WGS84	Norte: 6.756.986 m.	Este: 397.074 m.

4. Plataforma NA: De acuerdo a lo constado en la visita inspectiva, se constató la habilitación de un sector (plataforma), que de acuerdo a lo indicado por el Sr. Cristian González, el sector corresponde a la Planta de Nitrato de Amonio. El sector se encuentra con cierre perimetral.

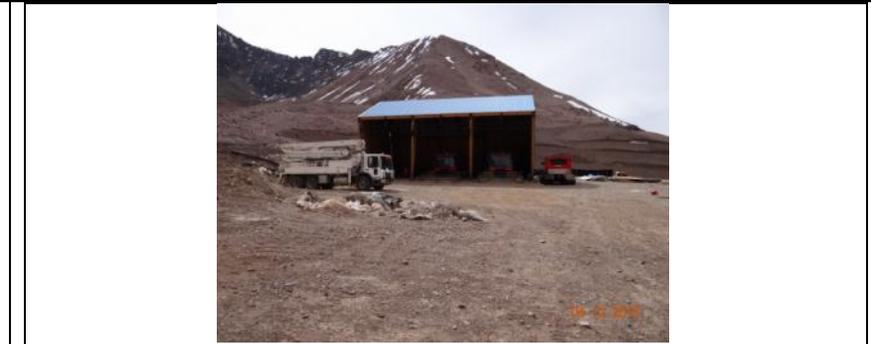
Fotografía 13.	Fecha : 04/12/2013	
Coordenadas WGS84	Norte: 6.757.131 m.	Este: 397.683 m.

5. Plataforma Pisten Bully: Durante la visita inspectiva se constató la habilitación de un sector (plataforma), que de acuerdo a lo indicado por el Sr. Cristian González, el sector corresponde a un área destinada al estacionamiento de la maquinaria utilizada para la mantención de caminos cuando hay nieve acumulada (Pisten bully). Se constató el acopio de diversos insumos y residuos (tuberías corrugadas, neumáticos usados, entre otros).

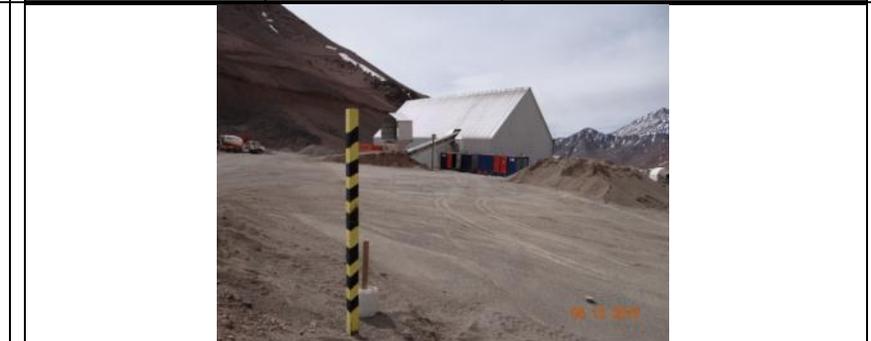
Fotografía 14.	Fecha : 04/12/2013	
Coordenadas WGS84	Norte: 6.757.439 m.	Este: 397.833 m.

6. Plataforma Planta de Hormigón (Melón): Durante la visita inspectiva se constató la habilitación de un sector (plataforma), corresponde a la planta de hormigón del proyecto. Al momento de la inspección se encuentra operando.

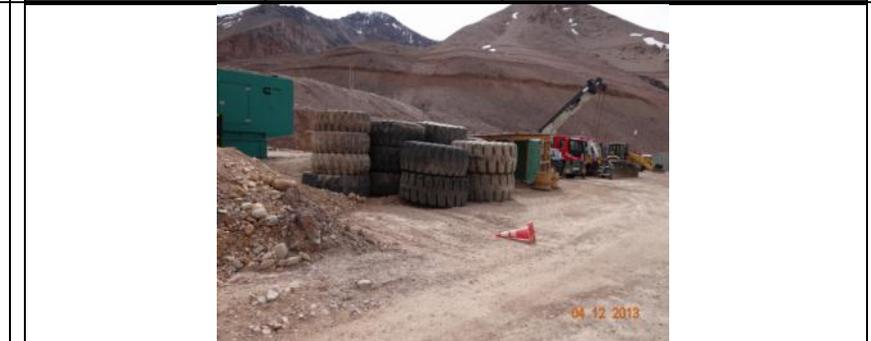
Fotografía 15.	Fecha : 04/12/2013	
Coordenadas WGS84	Norte: 6.757.540 m.	Este: 397.876 m.

7. Plataforma 4C: Durante la visita inspectiva se constató la habilitación de un sector (plataforma), destinado al almacenamiento de sondajes geológicos ya que adicionalmente cuenta con edificación utilizada como Oficina Técnica para el control de la construcción del chancador primario y truckshop.

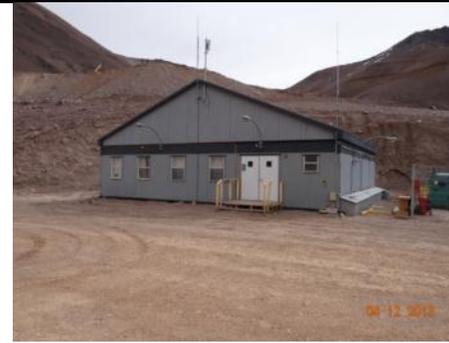
Fotografía 16.	Fecha : 04/12/2013	
Coordenadas WGS84	Norte: 6.757.757 m.	Este: 397.865 m.

8. Plataforma La Olla: Se constató la habilitación de un sector (plataforma), que de acuerdo a lo observado en terreno, el sector cuenta con edificios destinados a la supervisión de la construcción del Proyecto e instalaciones correspondientes a laboratorios para el control de la calidad.

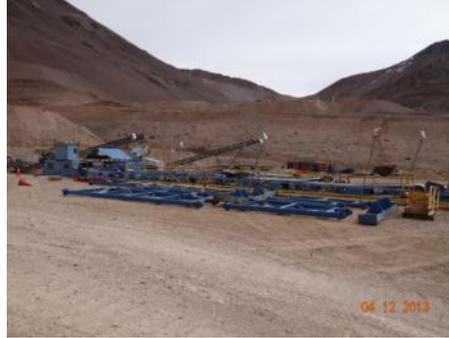
Fotografía 17.	Fecha : 04/12/2013	
Coordenadas WGS84	Norte: 6.757.910 m.	Este: 398.073 m.

9. Plataforma 3A y 3B: Durante la visita inspectiva se constató la habilitación de un sector (plataforma). La Plataforma 3A corresponde a una planta de áridos sin uso, en tanto que la plataforma 3B corresponde a oficinas, las que de acuerdo a lo indicado por el Sr. Cristian González, Supervisor Senior de Medio Ambiente de la Compañía Minera Nevada Spa, son para uso de los contratistas encargados del movimiento de tierra del proyecto. Adicionalmente se constató el acopio de diversos residuos en el sector.

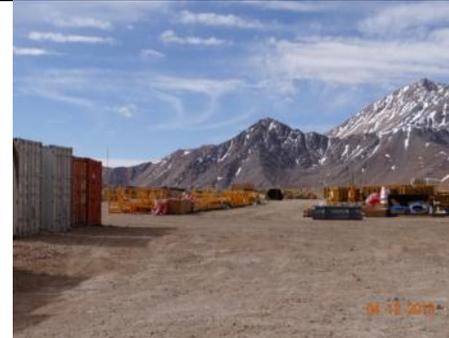
Fotografía 18.	Fecha : 04/12/2013	
Coordenadas WGS84	Norte: 6.757.964 m.	Este: 397.729 m.

10. Plataforma 7 (Suministros): Durante la visita inspectiva se constató la habilitación de un sector (plataforma), que de acuerdo a lo indicado por el Sr. Cristian González, el sector cuenta con contenedor destinado al almacenaje de suministros y equipos en general (maquinaria, piezas de maquinarias, sal, sustancias peligrosas, neumáticos, entre otros).

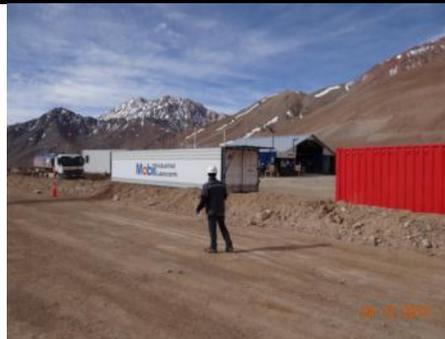
Fotografía 19.	Fecha : 04/12/2013	
Coordenadas WGS84	Norte: 6.759.015 m.	Este: 397.250 m.

11. Plataforma Consorcio: Durante la visita inspectiva se constató la habilitación de un sector (plataforma), que de acuerdo a lo indicado por el Sr. Cristian González, corresponde a una zona habilitada para el almacenamiento de suministros, isla de combustibles y oficinas del contratista proveedor de combustible. Adicionalmente durante la inspección en el sector se constató el acopio de diversos insumos y residuos (neumáticos, bins con anticongelante, tambores, entre otros). Al momento de la inspección la plataforma de suministros no se encuentra en uso, estando en funcionamiento la isla de combustible y generadores que la abastecen de energía.

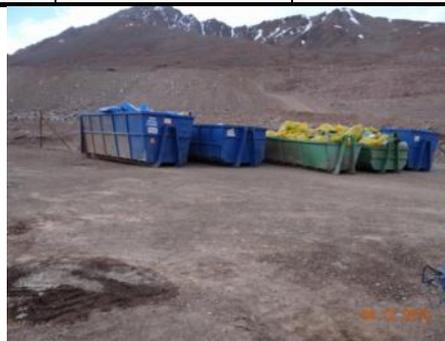
Fotografía 20.	Fecha : 04/12/2013	
Coordenadas WGS84	Norte: 6.761.907 m.	Este: 396.585 m.

12. Patio de Inertes: Durante la visita inspectiva se constató un sector habilitado como zona de acopio y manejo de residuos inertes, tales como cartones y plásticos. En el lugar, se realiza segregación de los residuos para su reciclaje. Se constata la existencia de una máquina compactadora de cartones y una máquina chipeadora de plásticos.

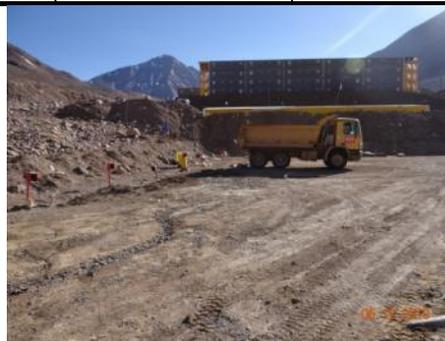
Fotografía 21.	Fecha : 04/12/2013	
Coordenadas WGS84	Norte: 6.761.607 m.	Este: 396.133 m.

13. Estacionamiento Equipos Pesados: Durante la visita inspectiva se constató la habilitación de un sector (plataforma) destinado al estacionamiento de equipos pesados (camiones y maquinaria de mantención de caminos entre otros). Dicha plataforma se encuentra localizada a un costado de la planta de tratamiento de aguas servidas. De acuerdo a lo indicado por el Sr. Cristian González, Supervisor Senior de Medio Ambiente de la Compañía Minera Nevada Spa, la plataforma habilitada para el estacionamiento se localiza fuera del perímetro autorizado ambientalmente para la construcción del Campamento Barriales.

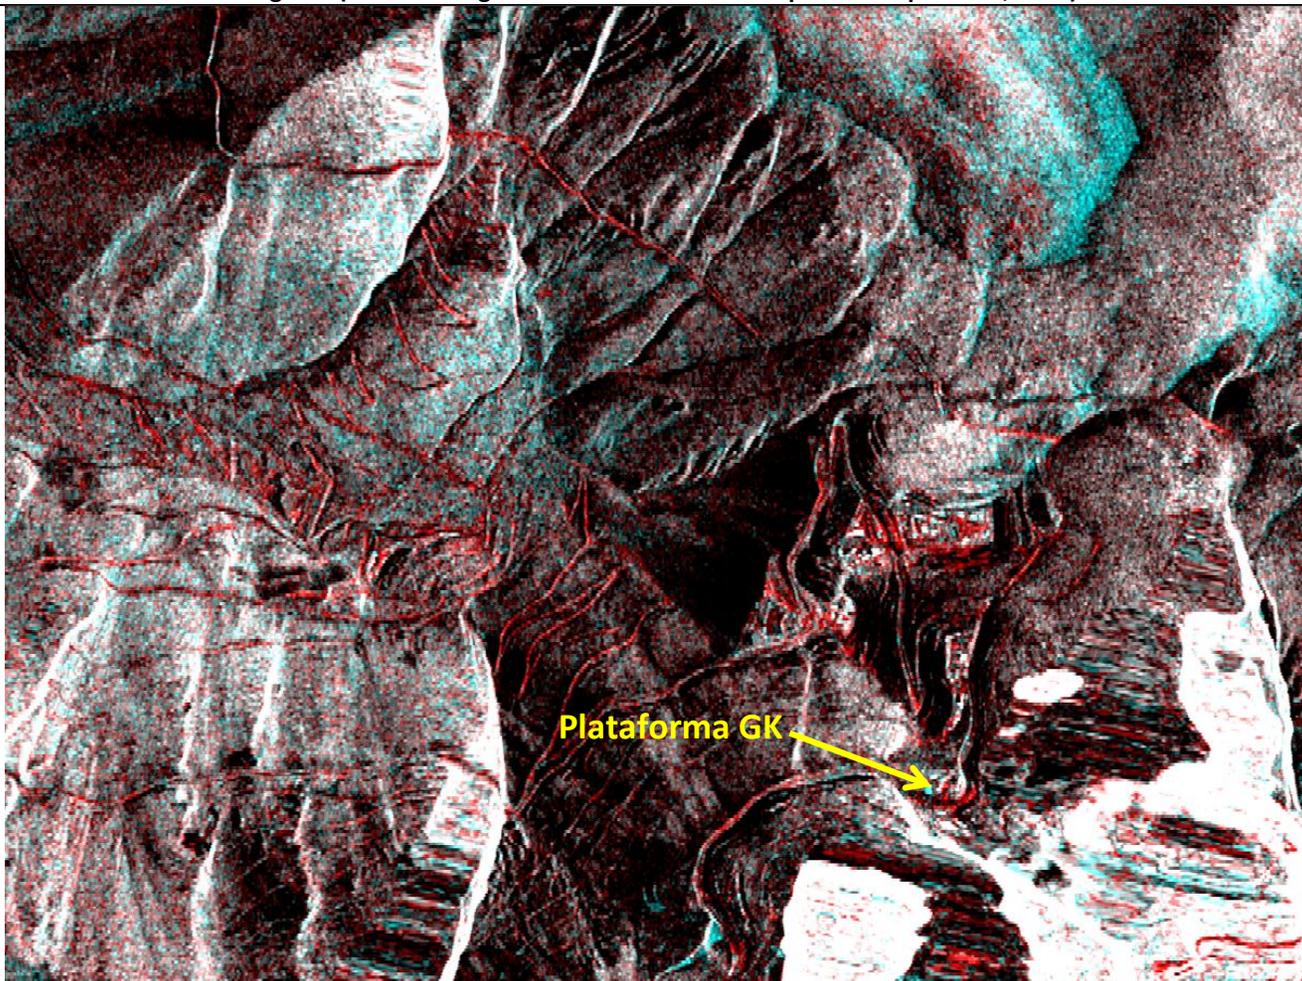
Figura 5

s correspondientes a plataformas de trabajo no contempladas en el proyecto (plataforma GK).
