INFORME DE FISCALIZACIÓN AMBIENTAL

CENTRAL TÉRMICA ANDINO

DFZ-2013-6-II-RCA-IA

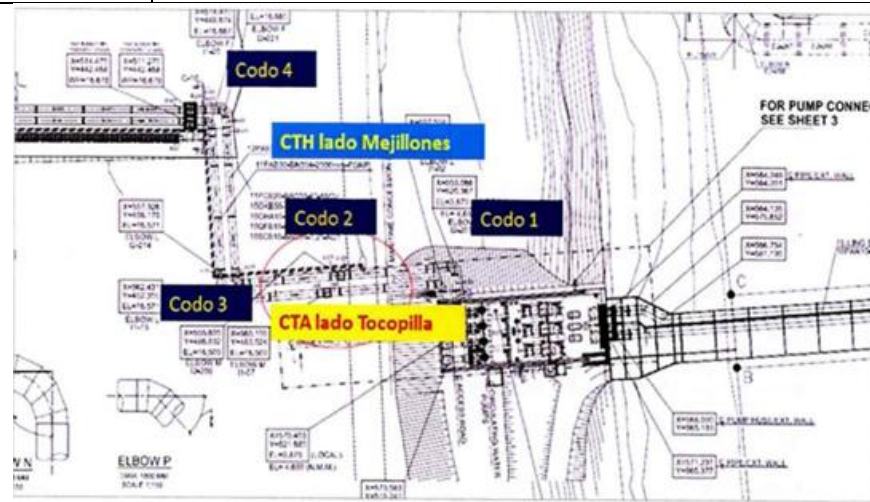
Figura N° 5 : Plano Geo-referenciado del área de contingencia

Central	Codo	Sección	UTM Este*	UTM Norte*
CTA	2	Junta	355.839	7.446.340
CTH	2	Junta	355.845	7.446.339
CTH	1 y 2	Tubería	355.855	7.446.320

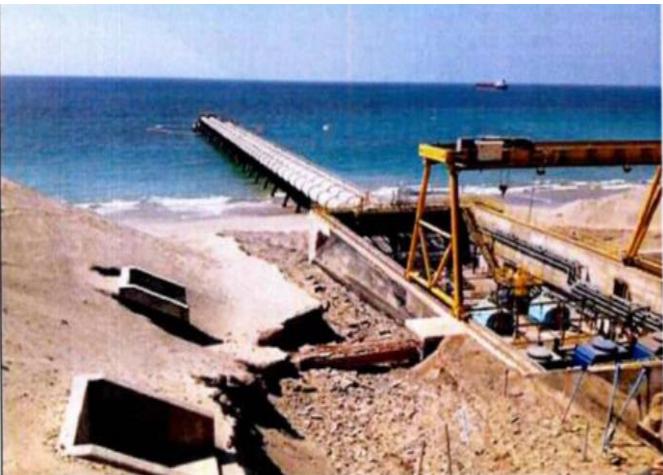
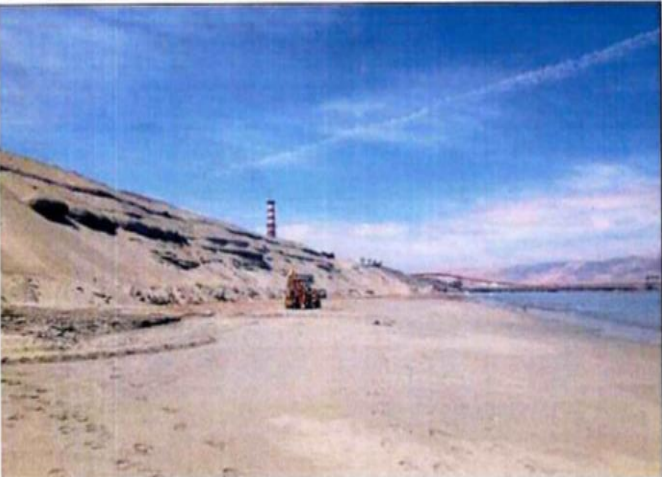
</div> </div>		<p>Descripción Medio de Prueba:</p> <p>Las Fotografías N° 1 y N°2 presentan el área afectada.</p>

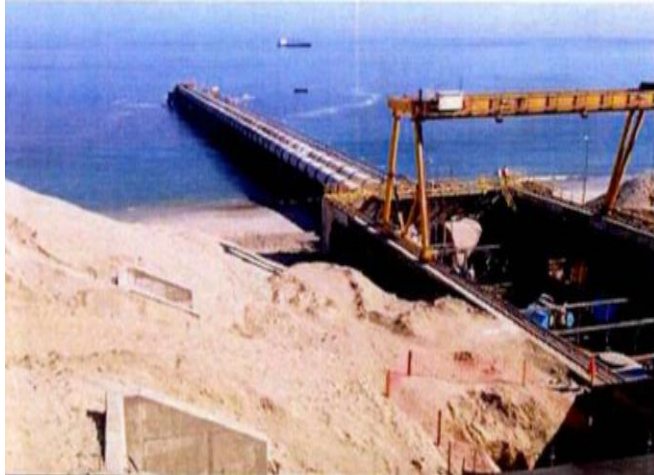
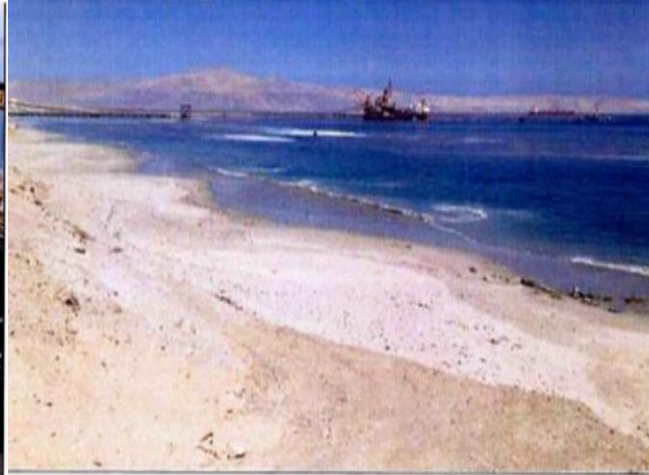
Las Fotografía N° 3 y N° 4 presentan el sector una vez implementadas las medidas de control.

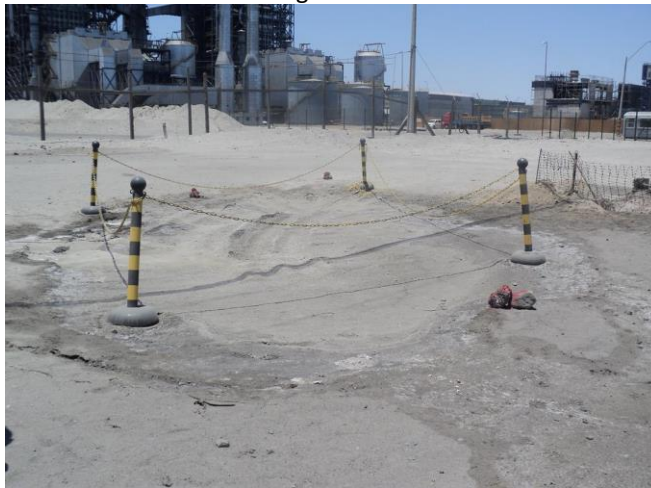
Fotografías N° 5

En la fotografía N° 5 se puede apreciar la zona de reparación de la tubería.
