INFORME DE FISCALIZACIÓN AMBIENTAL

INSPECCIÓN AMBIENTAL

CENTRO DE ENGORDA FRANCISCO NORTE
RNA 110522

DFZ-2013-70-XI-RCA-IA

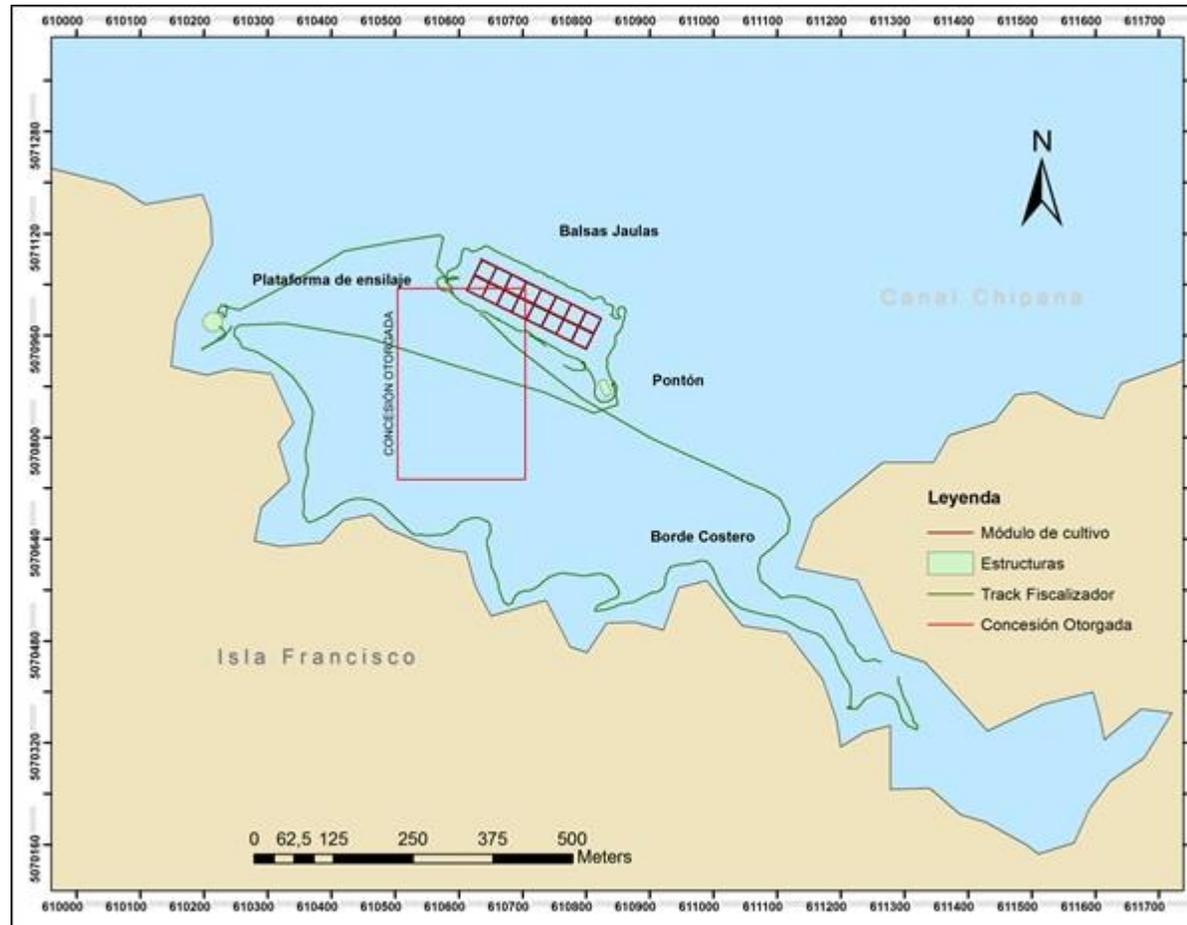
Figura N°5. Localización del proyecto. Elaboración propia en Arc MAP 10.5, 2013.

<p>RCA N°148/2012 Considerando 3.10.1.1.d</p> <p>El titular se compromete a instalar las estructuras dentro de los deslindes del área de concesión.</p> <p>RCA N°787/2006 Considerando 3.7.1</p> <p>El centro tendrá 32 balsas.</p>	<p>e) Durante la inspección se presentó el Plano de Fondeo de balsas jaula y del pontón.</p> <p>f) Dicho plano fue elaborado por OXXEAN Obras Marinas con fecha 18 de mayo de 2012 y su rótulo indica que corresponde a Centro Francisco Norte, de Exportadora los Fiordos (Ver Fotografía N° 1 y 2). Cabe señalar que el plano presenta el fondeo de un módulo de cultivo, correspondiente a 16 balsas jaulas. Además durante la inspección se registró mediante fotografía que el módulo de cultivo presenta 16 balsas jaula en operación (Ver Fotografía N° 3).</p> <p>g) Del posterior análisis en gabinete de los datos georreferenciados, se observa que el módulo de cultivo, se encuentra emplazado fuera del área concesionada, encontrándose solamente un 21 % del módulo dentro de esta área (Ver Figura N° 5).</p>

Figura N° 5: Plano confeccionado con datos obtenidos en terreno de referenciación geográfica en ArcMAP 10.5 2013. En el plano se muestra la concesión otorgada y las diferentes estructuras del centro de engorda.

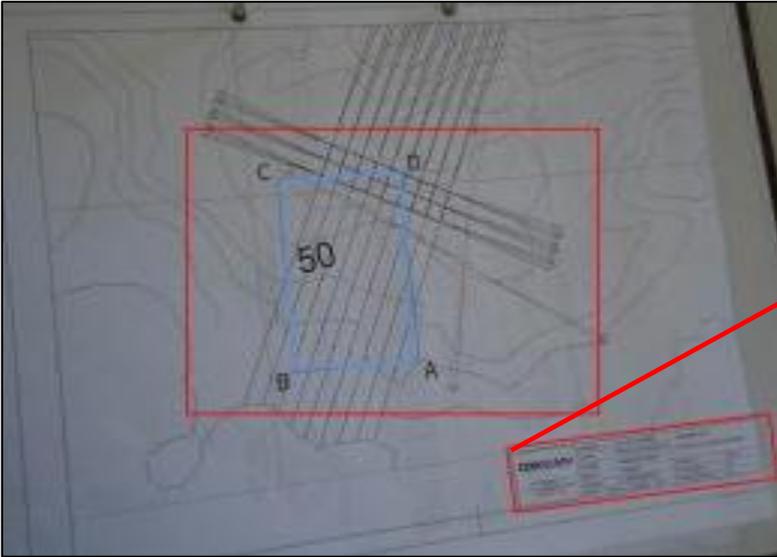
Fotografía N° 1

Plano de fondeo de balsas jaula y del pontón, expuesto durante la inspección.

En el plano (cuadro rojo) se aprecia la ubicación de las balsas y el pontón los que se ubican fuera del área concesionada descrita por el polígono A-B-C-D (cuadro azul).

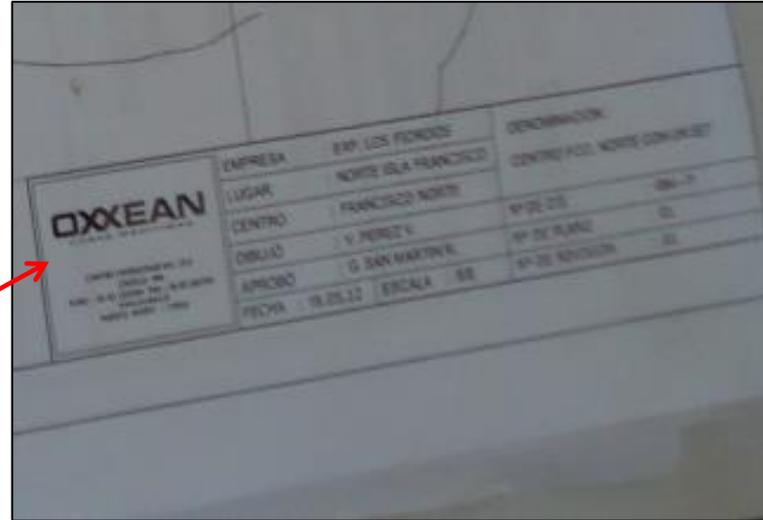
**Fotografía N° 2**

Detalle del rótulo del plano. Se observa la inscripción "Lugar: Norte Isla Francisco, Centro: Francisco Norte".

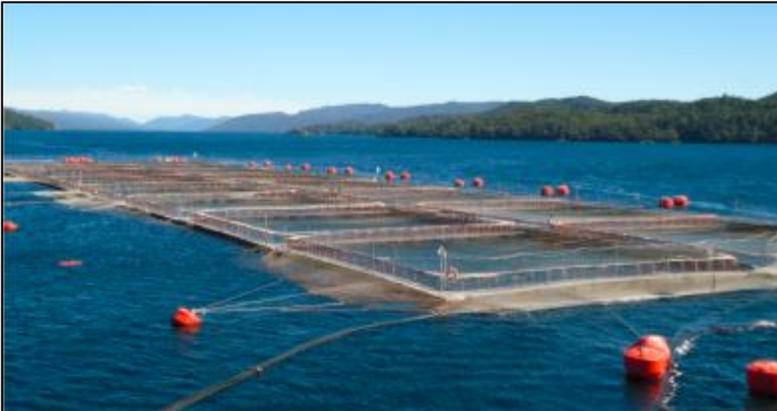
**Fotografía N° 3.**

Detalle la disposición del módulo que contiene las balsas jaula. La fotografía fue tomada desde la parte más alta del pontón con dirección hacia el Noroeste (280°).

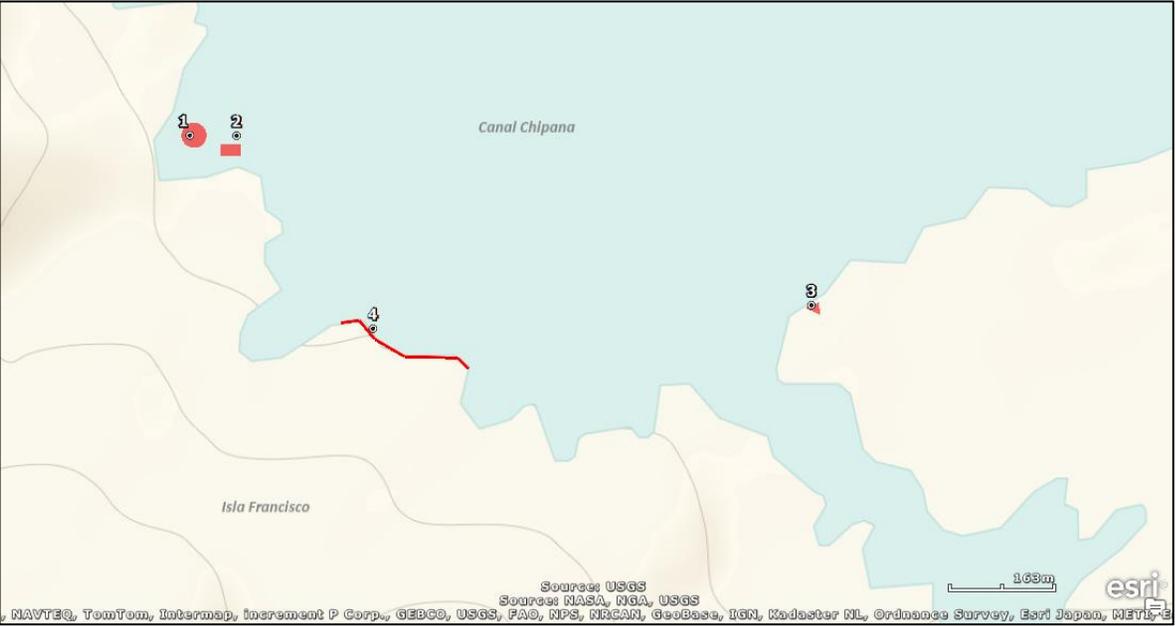
<p>Actividades de inspección realizadas: Figura N° 6. Elaboración propia en Arc Explorer, 2013</p>

<p>N°: 2</p>	<p>Exigencias : RCA N°148/2012 Considerando 6.f) El titular se compromete a no intervenir sitios costeros.</p>	<p>Hecho(s) Constatado(s):</p> <p>Del recorrido realizado por las estaciones se constató que existen cuatro (4) estructuras que no son consideradas en las Resoluciones de Calificación Ambiental del centro de engorda y que se encuentran instaladas fuera del área concesionada:</p> <ol style="list-style-type: none"> 1. Balsa de Soberanía de 30 m aproximados de diámetro (Ver Fotografía N° 4 y N° 5). 2. Plataforma flotante adosada a sistema de ensilaje. Cuya función es almacenar envases plásticos para la disposición de mortalidad (Ver Fotografía N° 6). 3. Antena de comunicaciones (Ver Fotografía N° 7). 4. Zona de cadenas ancladas al borde costero, que corresponden al sistema de fondeo del módulo de cultivo (Ver Fotografía N° 8). Se constataron un total de ocho (8) cadenas. <p>Para mayor detalle se presenta en la Figura N° 6 las ubicaciones en el sector del proyecto de las estructuras anteriormente señaladas.</p>	<p>Estaciones: 3 y 4</p>

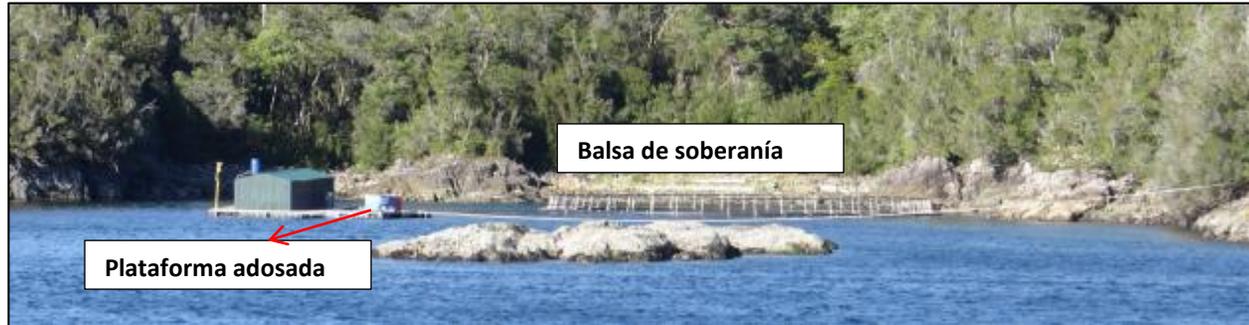
Fotografía N° 4

Vista de la ensenada donde se encuentra la plataforma de ensilaje y una estructura flotante denominada balsa de soberanía, ubicada entre la plataforma de ensilaje y el borde costero.

También se observa la plataforma flotante adosada al sistema de ensilaje

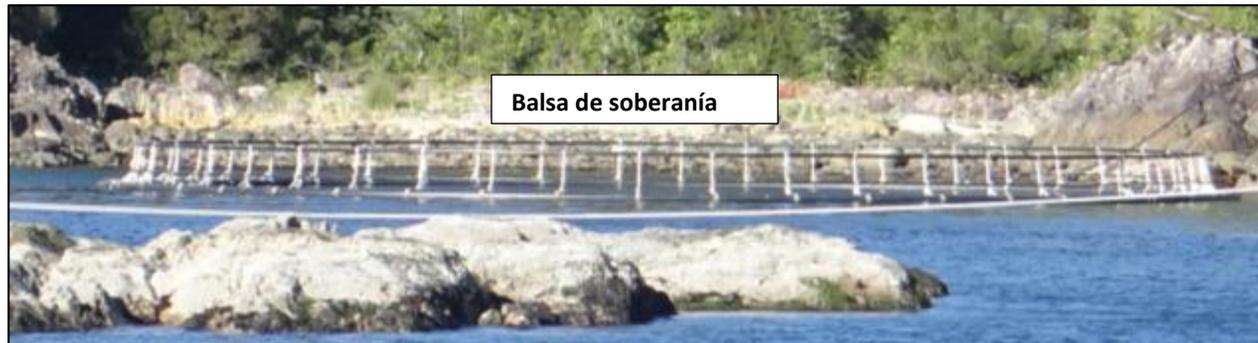
Fotografía N° 5

Detalle de la balsa de soberanía, de aproximadamente 30 m de diámetro, instalada fuera del área de concesión.

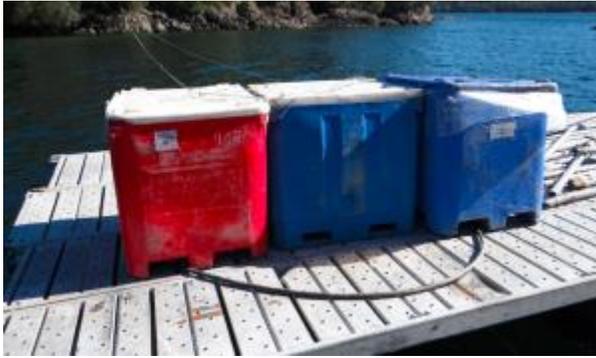
Fotografía N° 6

Estructura flotante construida con 4 pasillos metálicos, adosada a la plataforma de ensalaje.

Sobre la plataforma se almacenan envases plásticos para la disposición de mortalidad.

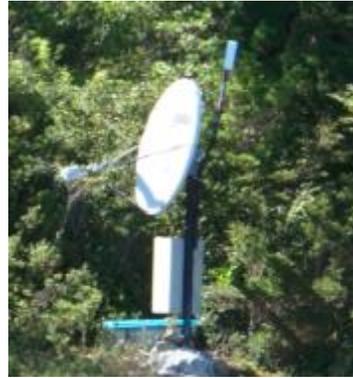
**Fotografía N° 7**

Se observa antena de comunicaciones instalada en el borde costero, sobre la Isla Francisco.

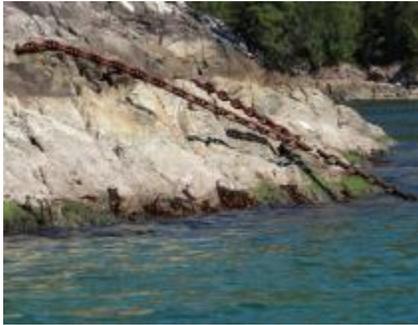
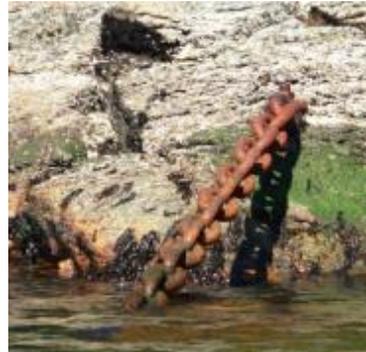
Se observa el detalle de dos (2), de al menos ocho (8), cadenas ancladas en la roca del borde costero y apuntando en dirección a las estructuras flotantes del CES.

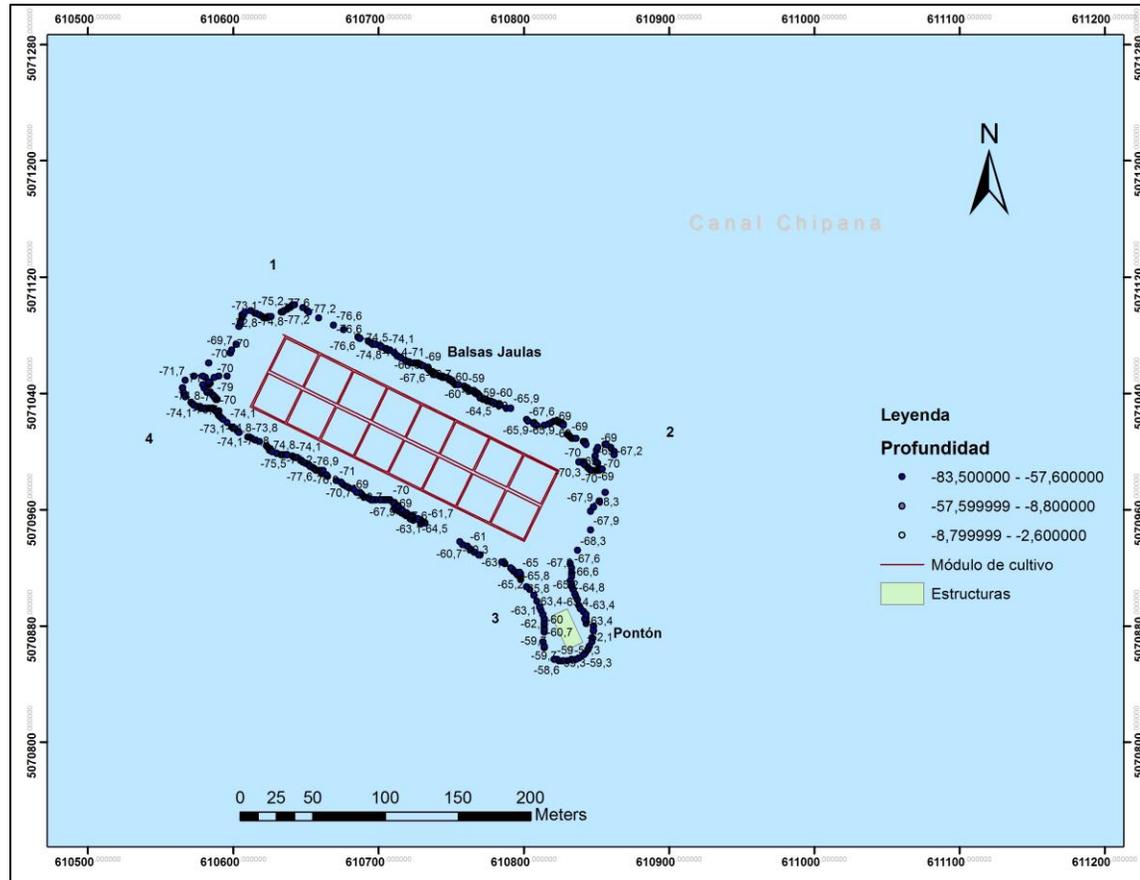
Figura N° 7: Plano de sondas batimétricas. Elaboración propia con ArcMAP 10.5, 2013.

Figura N° 7: Disposición esquemática del módulo de cultivo y las profundidades (sondas) medidas en las actividades de fiscalización. Los puntos 1 al 4 indican el sentido del recorrido realizado. Se observa que los puntos (sondas) varían entre los 57 a 83 m de profundidad.

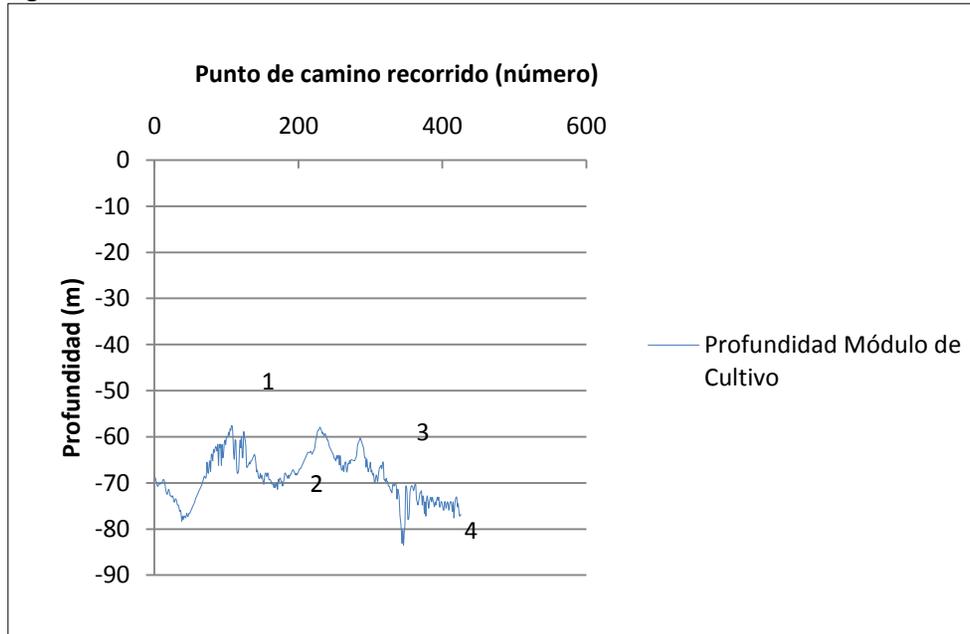
Figura N° 8

Gráfico que muestra las profundidades observadas en el camino recorrido con el equipo GPSMAP 421s, alrededor del módulo de cultivo (balsas jaulas) desde el vértice 1 al 4 alrededor del módulo de cultivo (balsas jaulas).

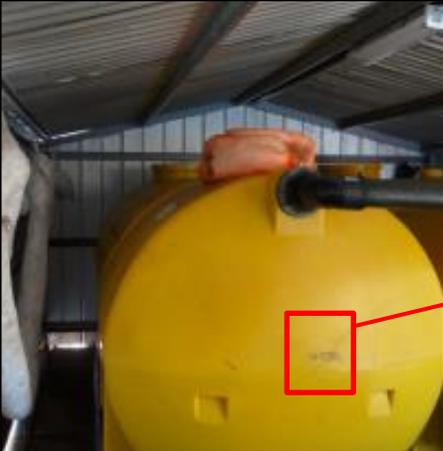
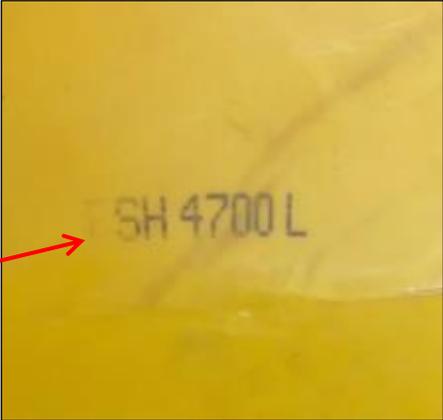
<p>Descripción Medio de Prueba:</p> <p>Izq. Fotografía N° 10 Se observaron 2 estanques iguales, de plástico amarillo, conectados entre sí.</p> <p>Der. Fotografía N° 11 Detalle de la impresión estampada en su extremo que indica una capacidad de 4.700 L cada uno.</p>

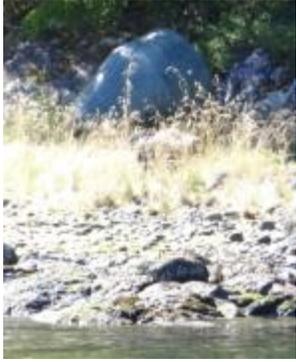
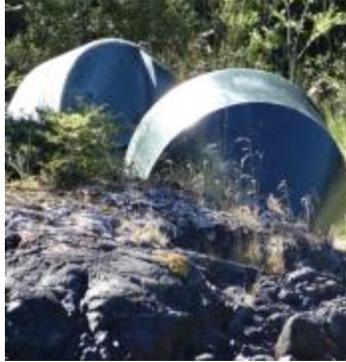
Boyas de color verde ubicadas en el borde costero, sobre la línea de alta marea.

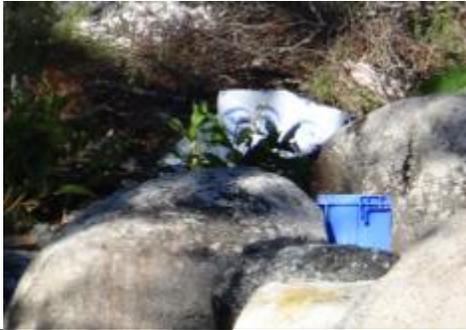
Fotografía N°14

Restos plásticos observados en el borde costero, frente a la boya de acercamiento, dispersos en un área no superior a 1 m².

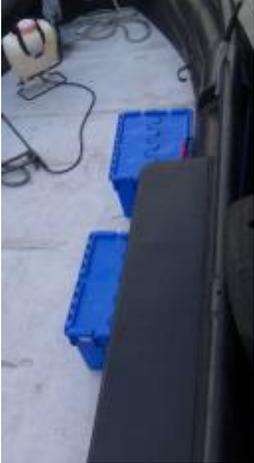
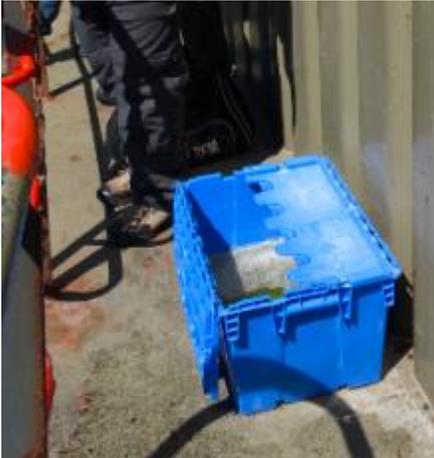
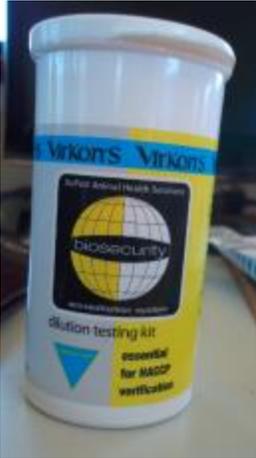
</div>			<p>Descripción Medio de Prueba:</p> <p>Izq. Fotografía N°15: Pediluvios dispuestos en la lancha de servicio del CES.</p> <p>Centro. Fotografía N°16: Pediluvio de ingreso del pontón.</p> <p>Der. Fotografía N°17: Envase conteniendo tiras indicadoras usadas para verificar la inactividad del desinfectante.</p>

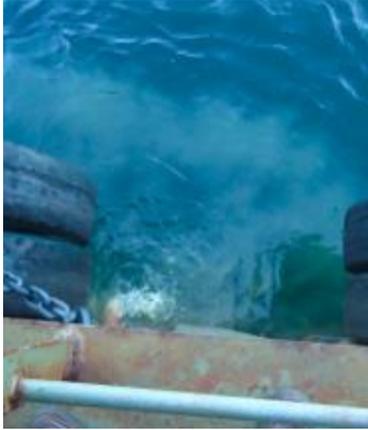
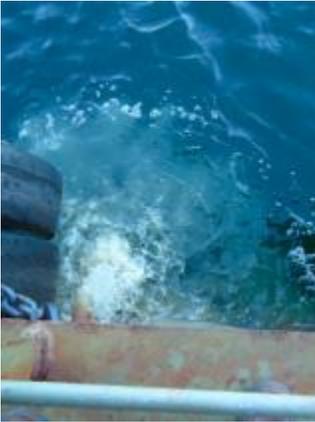
N°: 10	Exigencia: RCA N°787/2006 Considerando 3.7.2 Las aguas servidas domésticas se tratarán en una planta en el pontón. Las aguas de duchas, lavamanos y cocina serán descargadas al mar “Siempre que el efluente no contenga sólidos flotantes visibles ni ocasione la decoloración de las aguas circundantes”.	Hecho(s) Constatado(s): Se constata que la descarga de la planta de aguas servidas es de color café, generando decoloración de las aguas circundantes del cuerpo receptor.	Estaciones: 1
Actividades de inspección realizadas: Fotografía N° 18 Coord. UTM: 5.070.876 N; 610.832 E (Datum WGS84).

Descripción Medio de Prueba: En las Fotografía N° 18 y N° 19 se observa la descarga de la planta de tratamiento de aguas servidas, la que presenta un color café.

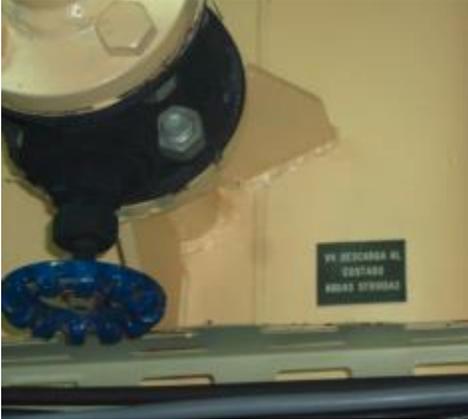
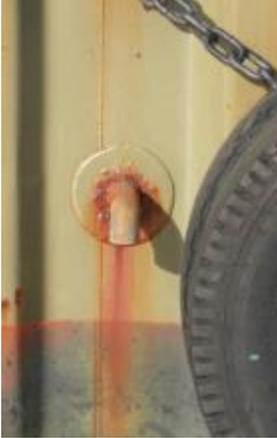
N°: 11	Exigencia: RCA N°787/2006 Considerando 3.7.2 Se instalarán tamices que impidan el paso de sólidos visibles. Previo a su descarga (de la planta de aguas servidas) se instalará un tamiz.	Hecho(s) Constatado(s): Se constata que no existe tamiz a la descarga de la planta de aguas servidas del pontón. Lo anterior implica que existe un libre paso a sólidos visibles.	Estaciones: 1
Actividades de inspección realizadas: Fotografía N° 20 Coord. UTM: 5.070.876 N; 610.832 E (Datum WGS84).

Descripción Medio de Prueba: Izq. Fotografía N°20 Descarga de la planta de tratamiento de aguas servidas desde la pared interior. Se observa el rótulo del fabricante indicando que se trata de la descarga de aguas servidas. No se observa tamiz de retención de sólidos. Der. Fotografía N°21 Descarga de aguas servidas desde el exterior del pontón. No se observa tamiz de retención de sólidos.	
Fotografía N° 21 Coord. UTM: 5.070.876 N; 610.832 E (Datum WGS84).

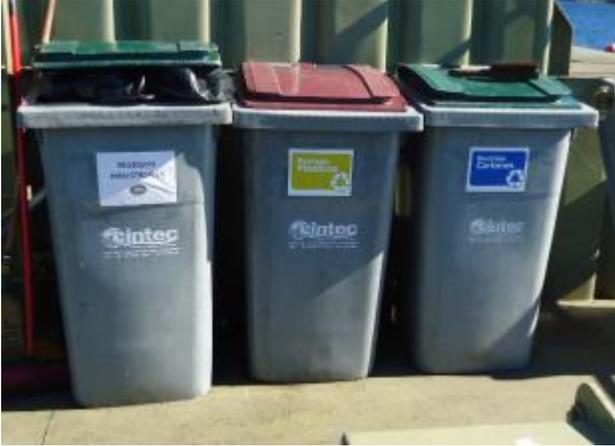
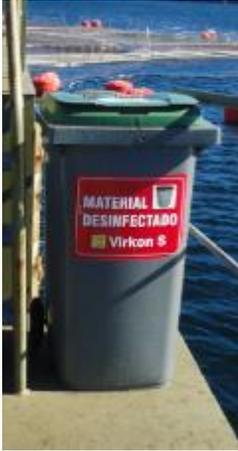
<p>N°: 12</p>	<p>Exigencia: RCA N°787/2006 Considerando 3.7.2</p> <p>Se dispondrán los desechos sólidos o líquidos en depósitos y condiciones que no resulten perjudiciales al medio circundante.</p>	<p>Hecho(s) Constatado(s):</p> <p>Se observó la disposición de basura en recipientes plásticos, debidamente identificados y en buen estado.</p>	<p>Estaciones: 1</p>
<p>Actividades de inspección realizadas:</p> <p>Fotografía N° 22 y Coord. UTM: 5.070.876 N; 610.832 E (Datum WGS84).</p>

<p>Descripción Medio de Prueba:</p> <p>En las Fotografía N°22 y N°23 se observan los envases de almacenamiento de residuos domiciliarios y material desinfectado con Virkon S.</p> <p>Los envases están correctamente rotulados y contienen los residuos clasificados.</p>	
<p>Fotografía N° 23</p>

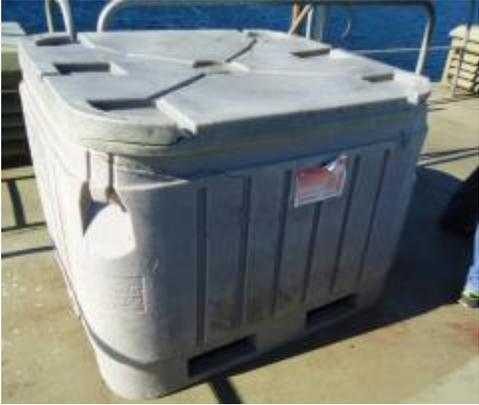
N°: 13	Exigencia: RCA N°787/2006 Considerando 3.7.2 Los residuos domésticos serán acumulados en contenedor hermético.	Hecho(s) Constatado(s): Se constató la disposición de residuos domésticos en un bin plástico, con tapa hermética.	Estaciones: 1
Actividades de inspección realizadas: Fotografía N° 24 Coord. UTM: 5.070.876 N; 610.832 E (Datum WGS84).

Descripción Medio de Prueba: Fotografía N°24 Envase de almacenamiento de residuos domésticos, se verificó el contenido de este recipiente correspondiendo a lo descrito.

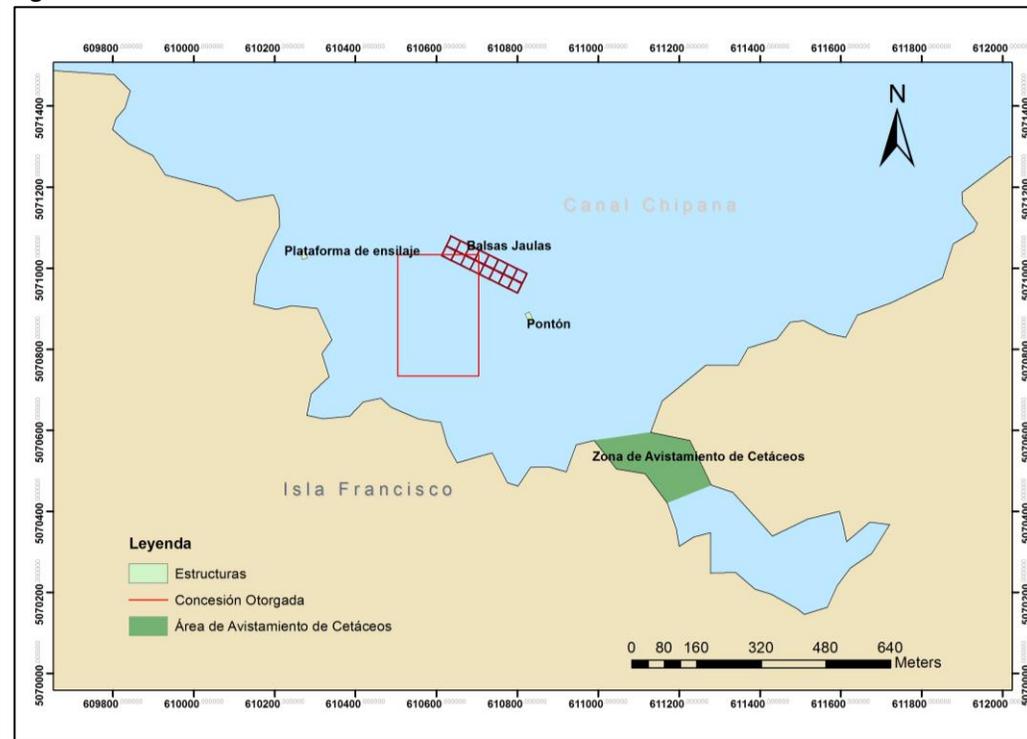
<p>N°: 14</p>	<p>Hecho(s) Constatado(s): Se reconoce una zona de avistamiento de cetáceos de la especie <i>Cephalorhynchus eutropia</i> en el lado sur oeste del borde costero cercano al proyecto, específicamente en una ensenada de baja profundidad (menor a 15 metros, Ver Figura N° 11 y Fotografía N° 25).</p> <p>Esta especie se encuentra en categoría “casi amenazada” según el Reglamento de Clasificación de Especies, D.S. N° 72/ 2012. Esta situación no se encuentra descrita en la DIA “Centro de Cultivo de Salmones Canal sin Nombre, Sector 1 Norte Isla Francisco, Pert 200111446” de Febrero de 2006, ni en la DIA “Regularización del Sistema de Ensilaje, CES, Canal Chipana, Norte Isla Francisco, Código de Centro 110522” de Enero 2012.</p>	<p>Estaciones: 4</p>
---------------------------------	---	---------------------------------

Figura N° 11
Plano de ubicación del área de avistamiento.

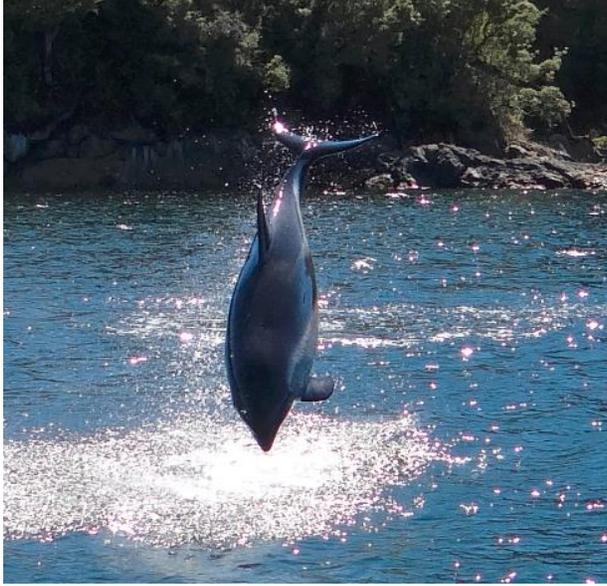
Fotografía N° 25

En la Fotografía se observa un individuo de la especie *Cephalorhynchus eutropia*.
