## INFORME DE FISCALIZACIÓN AMBIENTAL

### INSPECCIÓN AMBIENTAL

#### TERMINAL DE GRANELES TERQUIM

DFZ-2013-725-V-RCA-IA

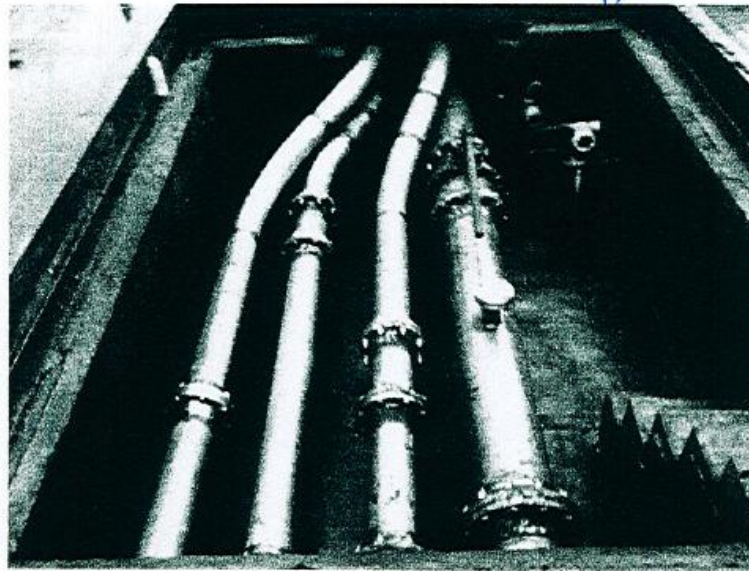
| <b>Fotografía 1.</b> | <b>Fecha :</b> 23 de mayo de 2013. | |

| <p><b>Hecho(s) constatado(s) durante la fiscalización:</b></p> <p>a. La cámara de operación no cuenta con medidor y transmisor de conductividad y de nivel.</p> <p>b. Respecto a la cámara intermedia, no fue posible observar el estado de esta cámara, pues las tapas pesaban aproximadamente 3 toneladas, por lo que sería necesario contar con una grúa para realizar el trabajo de destape de la cámara.</p> <p>Durante la visita se consultó el Informe de Ensayo de Ultrasonidos N°VG UT 2012-1020 de fecha 10.12.2012 (Anexo 2 del presente informe). Se observa en fotografía N°1 de dicho informe la presencia de los sensores en la cámara intermedia. Sin embargo, durante la inspección no fue posible determinar su operatividad, pues no se observa su funcionamiento en pantalla de la sala de control.</p> | |

Fotografía N° 1: Vista general de línea dentro de la cámara.

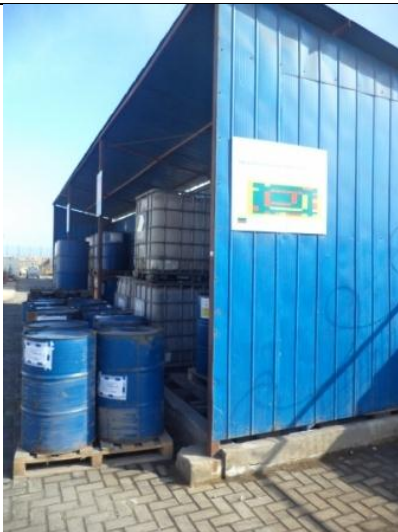
| a. Problema con la segregación de productos. | | | | | |
| b. Estanques ubicados fuera del pretil de contención, en caso de derrame. | | | | | |
| Estanques ubicados fuera del pretil de contención de bodega de almacenamiento. | | | Detalle de estanque rotulado como “cajas Petrobras” ubicado fuera del pretil de contención. | | |

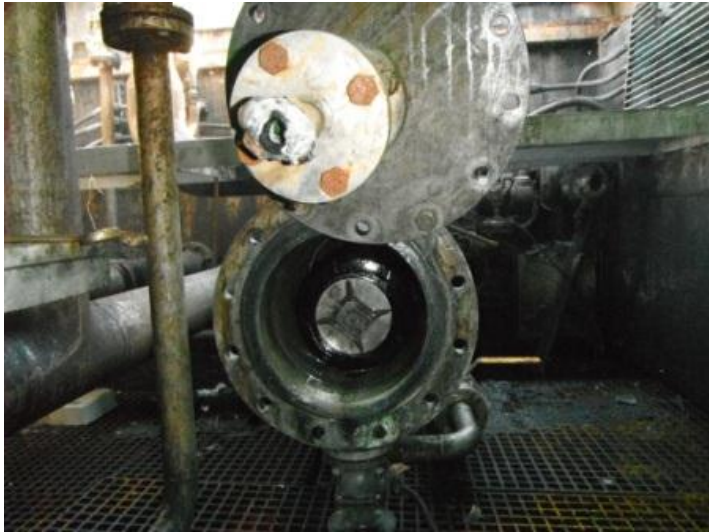
| Fotografía 4. | Fecha : 23 de mayo de 2013. | | |

| a. En la salida del chanco de la línea de ácido no se observan derrames. | | | |
| Descripción Medio de Prueba: Vista de chanco en línea de ácido. | | Descripción Medio de Prueba: Salida de chanco en línea de ácido en la cual no se observan derrames. | |
