INFORME DE FISCALIZACIÓN AMBIENTAL

INSPECCIÓN AMBIENTAL

CURTIEMBRE TALCA

DFZ-2013-7281-VII-RCA-IA

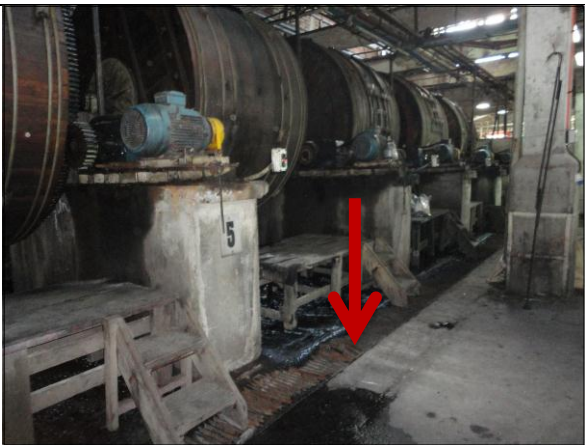
Número de Hecho Constatado: 1	Estación: 1,2,3.
Exigencia: Considerando 3.1 RCA 134/2000: <i>"Residuos Industriales Líquidos: Los residuos industriales líquidos (RILes) que se generan actualmente y que provienen de tres diferentes ramas serán tratados en diferentes procesos de acuerdo a su caracterización...Dentro de los flujos de residuos líquidos podemos nombrar el residuo que viene del proceso de pelambre...Finalmente otro residuo industrial que viene del curtido será tratado..."</i>	
Hechos constatados durante la fiscalización: <ol style="list-style-type: none"> Se constata que los RILes generados en la etapa de recurtido (teñido) son conducidos al sistema de tratamiento desde los fulones a través de canaleta enrejada. En la etapa de pelambre se constata generación de RILES cayendo de los fulones, los cuales son conducidos a través de canaletas al sistema de tratamiento. Además, se constata la existencia de piso húmedo producto de la calda del RIL, observándose apozamiento pero con inclinación hacia las canaletas existentes. En etapa de curtido no se observa acumulación de residuos líquidos, constatándose que la rejilla de las canaletas se encuentran limpias.

Fotografía 1.	Fecha : 23-10-2013.		Fotografía 2.	Fecha : 23-10-2013.	
Coordenadas WGS84	Norte: 6.075.657 m.	Este: 259.026 m.	Coordenadas WGS84	Norte: 6.075.605 m.	Este: 259.044 m.
Descripción Medio de Prueba: Canaleta en sector de recurtido.			Descripción Medio de Prueba: Canaletas en sector de pelambre.

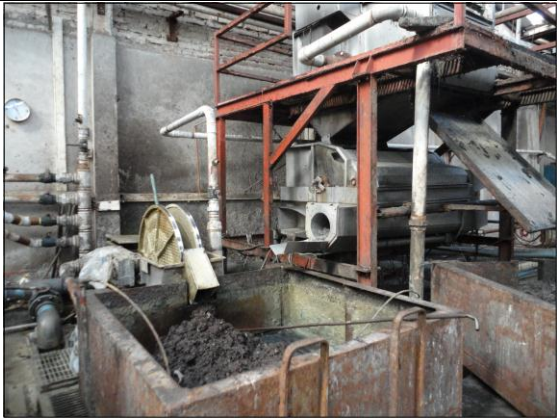
Número de Hecho Constatado: 2	Estación: 5,6,7,8,9,10,11.
Exigencia: Considerando 3.1 RCA 134/2000: <i>“Otro residuo líquido que proviene del residuo industrial general, se junta con la descarga del proceso anterior generando un nuevo residuo líquido que es tratado en un estanque de aireación o estanque homogenizador...llegando finalmente a un producto que es enviado a un estanque de almacenamiento antes de enviarlo a los colectores de evacuación...Finalmente otro residuo industrial que viene del curtido será tratado una vez almacenado en un estanque... Los residuos industriales líquidos ya tratados serán dispuestos en los colectores de la empresa sanitaria...”</i>	
Hechos constatados durante la fiscalización: <ol style="list-style-type: none"> Se constata la existencia de un sistema de Pretratamiento, compuesto por filtro glilla de 9 micras, filtro cono saeen 2 micras y filtro de rodillo para recuperación de pelo. Se constata la existencia de 3 estanques de oxidación, los cuales se encuentran encapsulados. Al respecto, las aguas tratadas en los estanques de oxidación, una vez oxidados y libre de sulfuros, son devueltas a la etapa de filtración, para luego ser llevadas al estanque de paso. Se observa un estanque de paso, previo al envío de los RILES al estanque de homogeneización. Se constata la existencia de un estanque de homogeneización de 1.000 m³ de capacidad, el cual al momento de la inspección ambiental se encontraba en etapa de llenado. Se observan dos estanques para el tratamiento químico, que comprende la coagulación (sales de aluminio) y flotación (polímeros) de los sólidos en suspensión. Se constata la existencia de estanques decantadores lamelares, emplazados junto al estanque de lodos. Se observa un estanque de hierro y cal para aglutinar los lodos generados. Existencia de un Filtro de prensa, el cual según lo señalado por el Sr. Hugo Valdés (Encargado del recorrido) opera de acuerdo a la carga presente. Al respecto, durante la actividad de inspección ambiental se constata que dicho filtro se encontraba detenido. Se constata la existencia de alcantarillado, cuya cámara de muestreo se ubica en las coordenadas UTM Datum WGS 84 Huso 19 6.075.595 N – 258.995E, el cual descarga en la red publica (Aguas Nuevo Sur).

Fotografía 3.		Fecha : 23-10-2013.		Fotografía 4.	
Coordenadas WGS84		Norte: 6.075.585 m.	Este: 259.040 m.	Coordenadas WGS84	
				Norte: 6.075.589 m.	Este: 259.005 m.
Descripción Medio de Prueba: Pretratamiento.			Descripción Medio de Prueba: Estantes de oxidación.

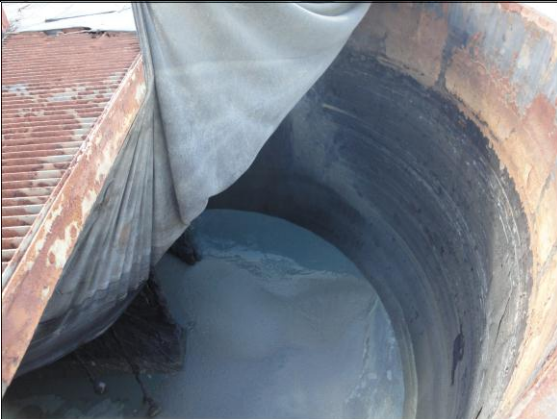
Fotografía 5.		Fecha : 23-10-2013.		Fotografía 6.	
Coordenadas WGS84		Norte: 6.075.606 m.	Este: 259.003 m.	Coordenadas WGS84	
				Norte: 6.075.607 m.	Este: 258.991 m.
Descripción Medio de Prueba: Estante de homogenización.			Descripción Medio de Prueba: Estante decantador lamelar.

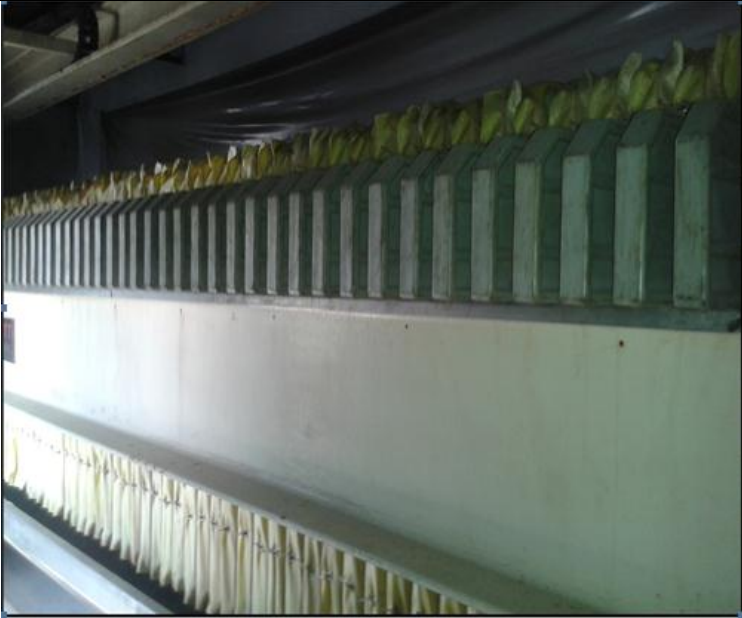
Fotografía 7.		Fecha : 23-10-2013.		Fotografía 8.	
Coordenadas WGS84		Norte: 6.075.607 m.	Este: 258.994 m.	Coordenadas WGS84	Norte: 6.075.595 m. Este: 258.995 m.
Descripción Medio de Prueba: Filtro prensa.			Descripción Medio de Prueba: Punto de descarga en red pública de alcantarillado.

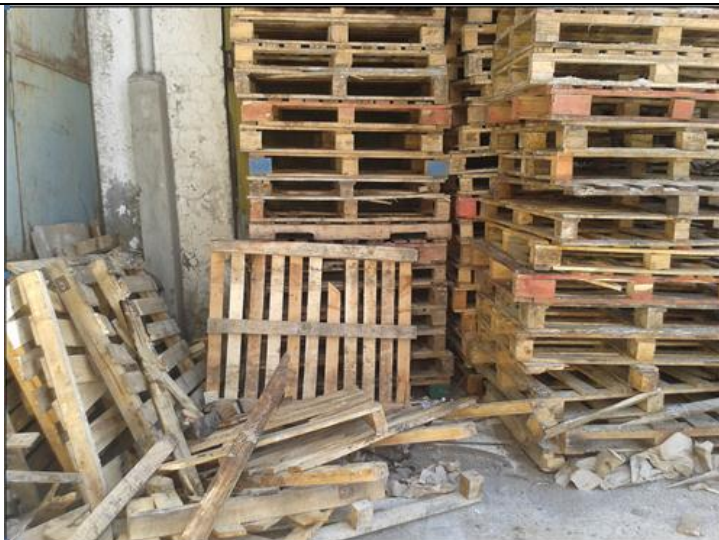
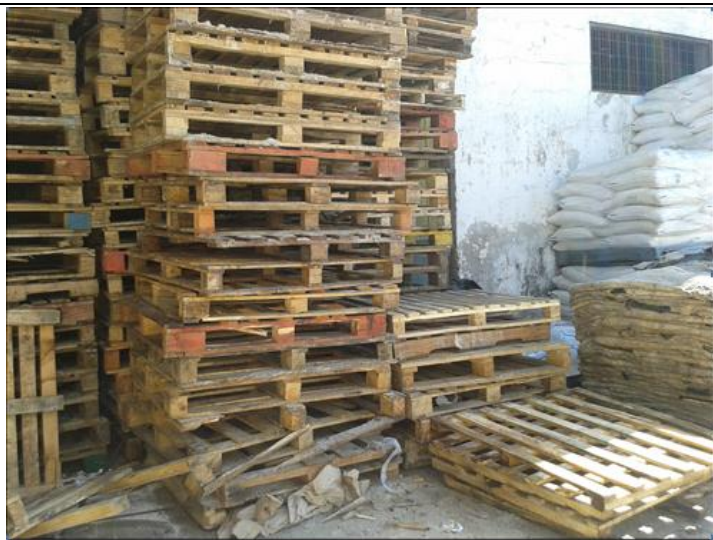
Número de Hecho Constatado: 4.					
Descripción:					
Durante la actividad de inspección ambiental se constató la disposición de materiales usados (PALLET) en sitios aledaños al estanque de lodos. Se observa una acumulación de 105 residuos, formando pilas de 3 a 4 metros de alto y algunos se encuentran en mal estado, rotos con peligro de caída (coordenadas UTM Datum WGS 94 Huso 19 S 258.989 E ; 6.075.606 N). Al respecto, el Sr. Hugo Valdés señala que son devueltos al proveedor.					
Registros

Fotografía 9.		Fecha : 23-10-2013.		Fotografía 10.	
Coordenadas WGS84		Norte: 6.075.606 m.	Este: 258.989 m.	Coordenadas WGS84	
Descripción Medio de Prueba:		Acumulación de pallet de madera en sitio aledaño al estanque de lodos.		Descripción Medio de Prueba:	
				Acumulación de pallet de madera en sitio aledaño al estanque de lodos.
