INFORME DE FISCALIZACIÓN AMBIENTAL

Taller de redes

REDES DE AYSEN S.A.

DFZ-2013-729-XI-RCA-IA

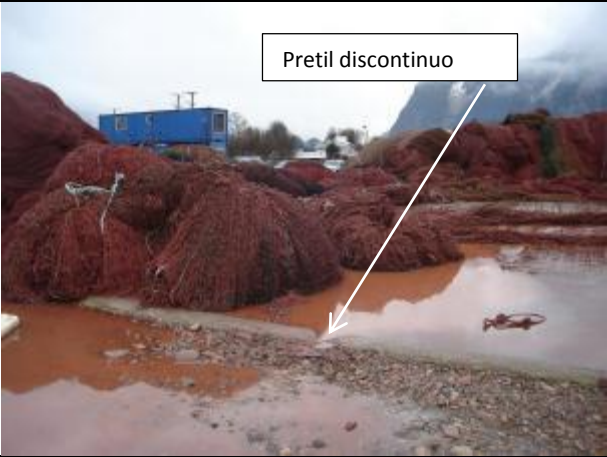
| <p>Durante las actividades de inspección se constató el escurrimiento de lixiviados de color rojo, proveniente de pilas de mallas lavadas, que descarga en canal perimetral del predio vecino. Dicho canal descarga en el río Turbio, a 100 m de las instalaciones del taller de redes</p> | |

| Registros | | | | | |
|---|---|--|--|---|---|
| Descripción Medio de Prueba: Losa de acopio de redes limpias , con pretil discontinuo | | | Descripción Medio de Prueba: Detalle de la fuga de lixiviados a través del pretil | | |

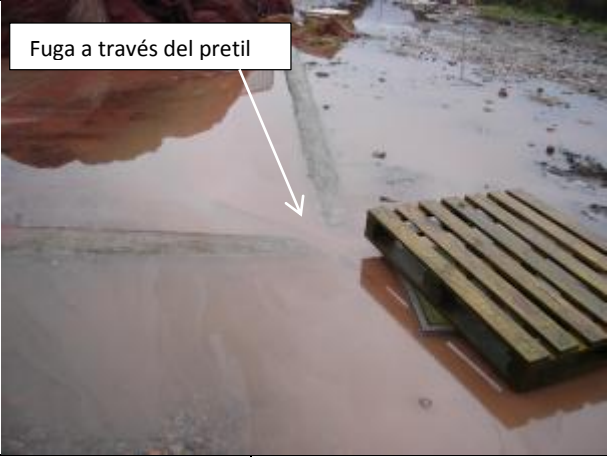
| Registros | | | | | |
|---|---|--|--|---|---|
| Descripción Medio de Prueba: Fuga de lixiviados desde la esquina sur este de la losa de redes limpias | | | Descripción Medio de Prueba: Descarga de los escurrimientos de las fotografías 1 a 3, al canal colindante y al río Turbio. | | |

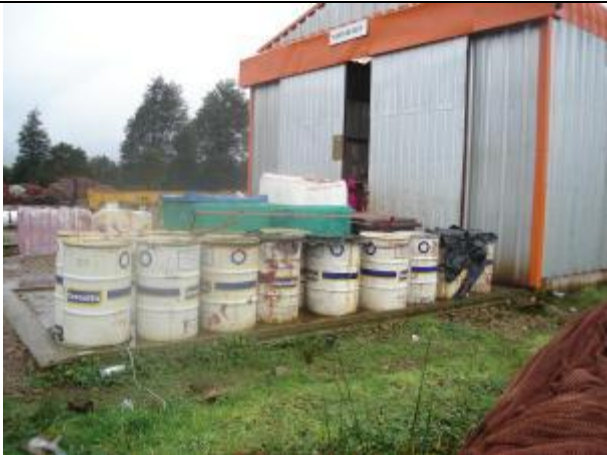
| Descripción Medio de Prueba: Vista de la losa de almacenamiento de tambores con lodos de la planta de riles. | Descripción Medio de Prueba: Vista de los equipos de la Planta de riles |

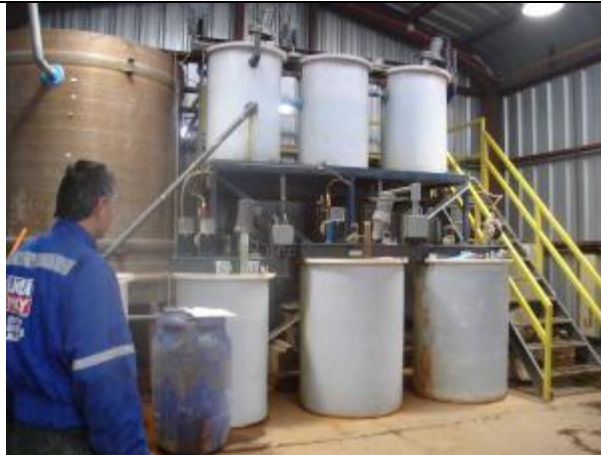
| <p>Hecho(s) constatado(s) durante la fiscalización:</p> <p>Durante las actividades de inspección a la planta de tratamiento de riles se constató que:</p> <ul style="list-style-type: none"> a) No se observaron fugas ni rebases en las losas de lavado o acopio de mallas sucias. b) No se observó otra descarga de riles que la autorizada hacia el sistema de alcantarillado. c) Se constató la existencia de programa de mantención mecánica preventiva en la planta de riles, indicando frecuencias de inspección por equipo. d) No se observó la existencia de un calendario de intervención de mantención preventiva. e) Las fallas de los equipos quedan registradas en las bitácoras de operaciones. f) No existe lista de chequeo ni bitácora específica de mantención. g) La empresa AMBITEC ya no presta servicios al Taller de Redes. | |

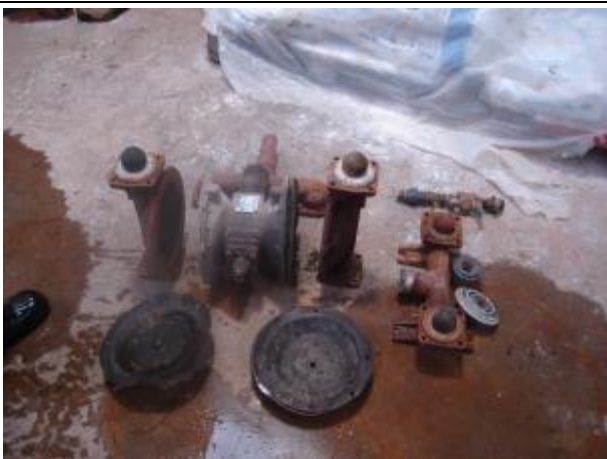
| Descripción Medio de Prueba: Bomba de diafragma en mantención, a la espera de repuestos. | Descripción Medio de Prueba: Libro de registro de mantenciones a los equipos de la planta de riles. |
