INFORME DE FISCALIZACIÓN AMBIENTAL

INSPECCIÓN AMBIENTAL

CENTRO DE ENGORDA DE SALMONES FRESIA WESTE

DFZ-2013-72-XI-RCA-IA

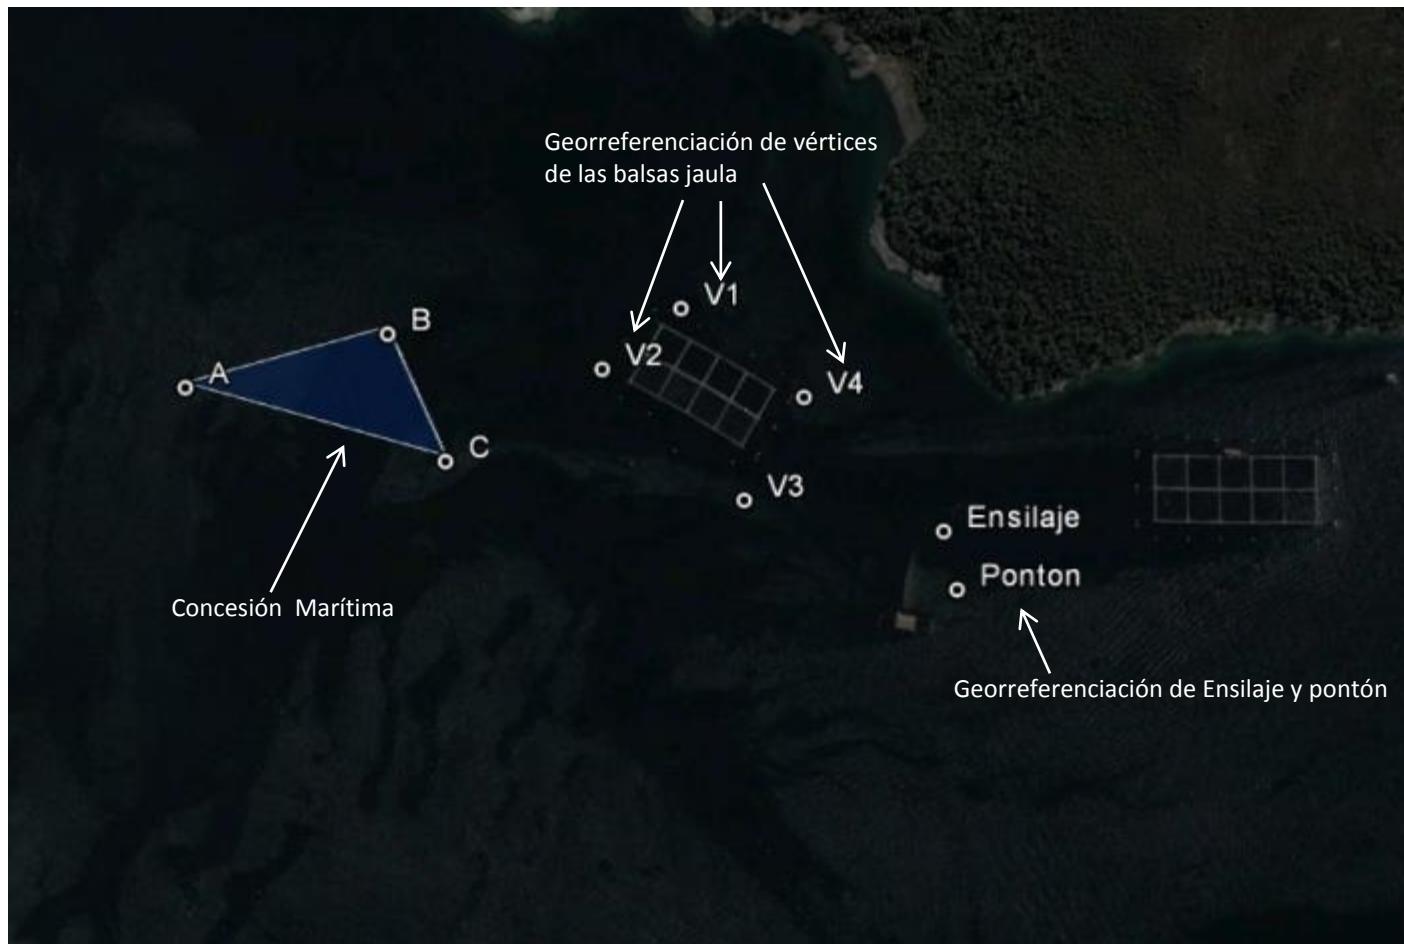
Figura N°5. Localización del proyecto. Elaboración propia en Google Earth.

<p>Nº: 1</p> <p>Exigencia:</p> <p>RCA N°656/2009 Considerando 3.1 Ubicación</p> <p>“El proyecto se localizará en la Undécima Región, Provincia de Aysén, Comuna de Guaitecas, Canal Betecoi, Sector Suroeste de la Isla Fresia. Sus coordenadas son:</p> <table border="1" style="width: 100%; border-collapse: collapse; text-align: center;"> <thead> <tr> <th>Vértice</th><th>Latitud</th><th>Longitud</th></tr> </thead> <tbody> <tr> <td>A</td><td>43° 57' 27,54'' S</td><td>73° 47' 24,54'' W</td></tr> <tr> <td>B</td><td>43° 57' 25,59'' S</td><td>73° 47' 15,87'' W</td></tr> <tr> <td>C</td><td>43° 57' 31,75'' S</td><td>73° 47' 13,12'' W</td></tr> </tbody> </table> <p style="text-align: center;">Carta SHOA N° 718</p>	Vértice	Latitud	Longitud	A	43° 57' 27,54'' S	73° 47' 24,54'' W	B	43° 57' 25,59'' S	73° 47' 15,87'' W	C	43° 57' 31,75'' S	73° 47' 13,12'' W	<p>Hecho(s) Constatado(s):</p> <p>Se georreferencian las estructuras del centro de cultivo Fresia Weste, para posteriormente plotearlas y compararlas respecto a la ubicación de la concesión otorgada al centro.</p> <p>Las coordenadas de las distintas estructuras son las siguientes:</p> <table border="1" style="width: 100%; border-collapse: collapse; text-align: center;"> <thead> <tr> <th>Nombre</th><th>Latitud</th><th>Longitud</th></tr> </thead> <tbody> <tr> <td>V1</td><td>43°57'24.4"</td><td>73°47'3.2"</td></tr> <tr> <td>V2</td><td>43°57'26.4"</td><td>73°47'6.5"</td></tr> <tr> <td>V3</td><td>43°57'30.3"</td><td>73°47'0.1"</td></tr> <tr> <td>V4</td><td>43°57'27.0"</td><td>73°46'57.7"</td></tr> <tr> <td>Pontón</td><td>43°57'32.8"</td><td>73°46'50.7"</td></tr> <tr> <td>Ensilaje</td><td>43°57'31.0"</td><td>73°46'51.4"</td></tr> </tbody> </table> <p>Al comparar la posición de los vértices de la concesión declarada por el Proyecto y la ubicación donde se encuentran emplazadas las distintas estructuras de cultivo, se constata que las balsas jaula, el pontón de servicio y la plataforma de ensilaje se encuentran instaladas fuera del área de concesión (ver Figura N°5). Las balsas-jaula se encuentran a 180 m del área concesionada y el pontón de servicio a 460 m de distancia del vértice más cercano.</p>	Nombre	Latitud	Longitud	V1	43°57'24.4"	73°47'3.2"	V2	43°57'26.4"	73°47'6.5"	V3	43°57'30.3"	73°47'0.1"	V4	43°57'27.0"	73°46'57.7"	Pontón	43°57'32.8"	73°46'50.7"	Ensilaje	43°57'31.0"	73°46'51.4"	<p>Estaciones:</p> <p>1,2,3</p>

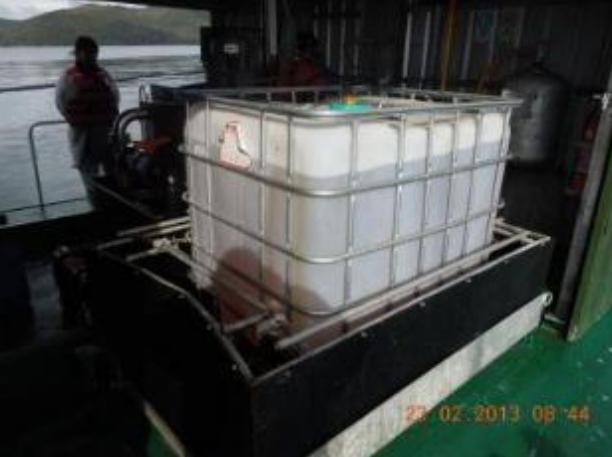
Actividades de inspección y gabinete realizadas: Fotografía N°1

Nº:3	Exigencia: RCA N°302/2012. Considerando 3.11.1 <p>“...Dimensiones: Plataforma Ensilaje: 6 x 6 m, Galpón 4 x 6 m, Altura cumbre galpón 0,6 m, altura hombro galpón 2,6 m....”</p> <p>“...Elementos de seguridad: Cuenta con piso antideslizante, pretil, extintor, botiquín, ducha. Prevención en caso de derrames: paños absorbentes...”</p>	Hechos Constatados : <p>Al interior de la plataforma de ensilaje se constata la existencia de un pretil que contiene el triturador. Dicho pretil es de 0,6x1,3x1 m, capacidad de 780 l. El contenedor de ácido fórmico cuenta con un pretil de contención de 1,2x1,8x0,5 m, capacidad de 1080 l. Todas estas estructuras están soportadas en una plataforma flotante de 6x6 metros . La capacidad del estanque del triturador es de 700 litros. La capacidad del estanque de almacenamiento de pasta ensilada es de 21 m³ y se ubica en el casco de la plataforma. Dicha plataforma cuenta con piso antideslizante, extintor, botiquín, ducha y paños absorbentes.</p>	Estaciones: 3

Fotografía 1: Pretil de contención del contenedor de ácido. Fotografía 2: Pretil de contención del sistema de trituración, se observa el estanque de 700 l de capacidad.

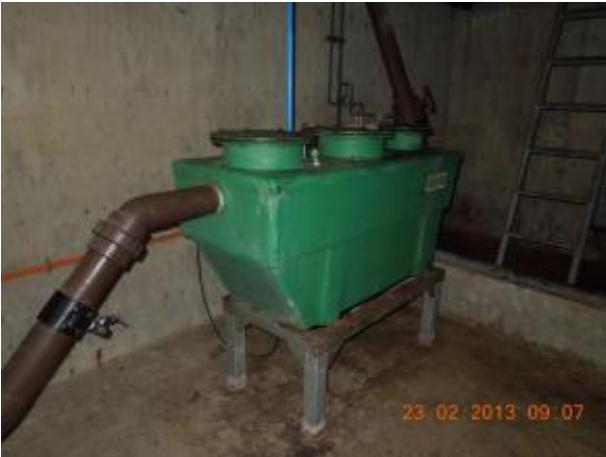
Actividades de inspección realizadas: Fotografía N°3

Nº:4	Exigencia: RCA N°656/2009 Considerando 3.9 Residuos líquidos domiciliarios. “...Las aguas servidas domésticas generadas durante la etapa de operación del proyecto se tratarán en una planta de tratamiento instalada en la bodega flotante. Esta planta tendrá capacidad para tratar las aguas servidas generadas por los operarios. ...”.	Hecho(s) Constatado(s): Durante la inspección ambiental se constata la existencia en el pontón de servicio de una Planta de Tratamiento marca Verde Andes Modelo VA 0,5M, cuyo objetivo es tratar las aguas servidas (aguas negras) generadas en las instalaciones. Se verificó que esta Planta de Tratamiento cuenta con la autorización de la DGTM y MM. La planta de tratamiento de aguas negras que posee el pontón fue fabricada el 17 de Octubre de 2006 y cuenta con N° de Identificación MQPT01190504CL. Al ser consultado el Sr Hugo Ponce, Jefe de Centro, por el tratamiento que se le daba a las aguas grises (lavamanos, duchas, etc), declaró que por ser muy bajo el volumen de aguas grises producidas, éstas también son tratadas en la referida planta de aguas negras. Explicó el Sr. Ponce que ello se debe a que la instalación visitada sólo tiene fines productivos y la habitabilidad el personal se realiza en el pontón del CES El Pino, ubicado a 2000 m hacia el noroeste.	Estación: 1

Descripción Medio de Prueba: Fotografía N°3 Planta de tratamiento de aguas servidas. Fotografía N°4 Detalle de la placa de la planta de tratamiento de aguas servidas.

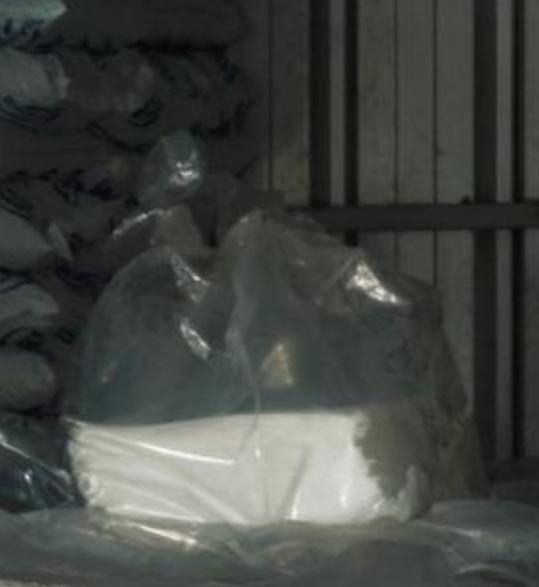
Nº:6 Exigencia: RCA N°656/2009 Considerando 4.1	<p>“...el titular posee un plan de emergencia y contingencia contra derrames de hidrocarburos y sustancias nocivas líquidas contaminantes o susceptibles a contaminar. Dicho Plan de Contingencia, contiene los procedimientos establecidos en la circular DGTM YMM. A53/002.”</p>	<p>Hecho(s) Constatado(s):</p> <p>Al ser requerido, el titular no presenta el Plan de emergencia y contingencia ante derrames de hidrocarburos para el CES Fresia Weste.</p> <p>El Sr julio Ponce, Jefe de Centro, presentó en el Pontón del CES El Pino un Plan de contingencias con el nombre de CES Fresia Sur.</p> <p>El centro dispone de los elementos mencionados en el Plan, como son las mangas contenedoras y paños absorbentes de Hidrocarburos.</p>	Estación: 1	
Actividades de inspección realizadas:			Descripción Medio de Prueba:	
Fotografía N°5

Fotografía N°5: Bolsas con paños absorbentes para hidrocarburos. Fotografía N°6: Mangas de absorción de hidrocarburos.

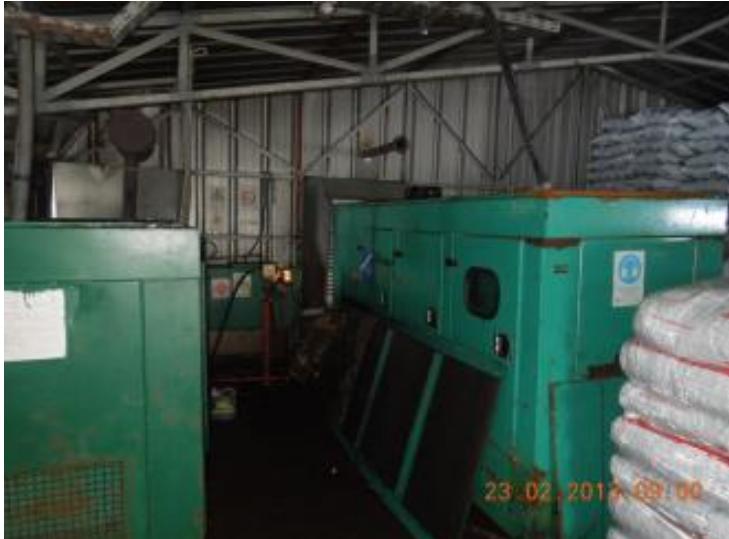
Nº: 7	Exigencia: RCA N°656/2009 Considerando 3.9 "...las unidades generadoras de ruido se encontrarán ubicadas en zonas aisladas acústicamente dentro de la bodega con lo que se logrará reducir la emisión de ruido en dichas salas..."	Hecho(s) Constatado(s): El pontón cuenta con dos generadores los que no poseen aislación acústica.	Estaciones: 1
Actividades de inspección realizadas: Fotografía N° 7

Descripción Medio de Prueba: Fotografía N° 7 Generadores eléctricos, sin aislación acústica.

5	Producción del centro	RCA N°656/2009 Considerando 3.8 “....Parámetros generales: Nº Máximo de individuos: 280.000 Producción Máxima (Kg): 1.120.000”	Al momento de la Inspección se constató que el CES posee un número de 457.099 individuos, y una producción máxima de 1.914.034 Kg superando los límites autorizados.
6	Planes de contingencia ante derrame de hidrocarburos	Exigencia: RCA N°656/2009 Considerando 4.1 “...el titular posee un plan de emergencia y contingencia contra derrames de hidrocarburos y sustancias nocivas líquidas contaminantes o susceptibles a contaminar. Dicho Plan de Contingencia, contiene los procedimientos establecidos en la circular DGTM YMM. A53/002.”	El titular no presenta el Plan de emergencia y contingencia ante derrames de hidrocarburos para el CES Fresia Weste.
7	Otros hechos	Exigencia: RCA N°656/2009 Considerando 3.9 “...las unidades generadoras de ruido se encontrarán ubicadas en zonas aisladas acústicamente dentro de la bodega con lo que se logrará reducir la emisión de ruido en dichas salas...”	El pontón cuenta con dos generadores los que no poseen aislación acústica.
