INFORME DE FISCALIZACIÓN AMBIENTAL

INSPECCIÓN AMBIENTAL

MINERA DAYTON

DFZ-2013-736-IV-RCA-IA

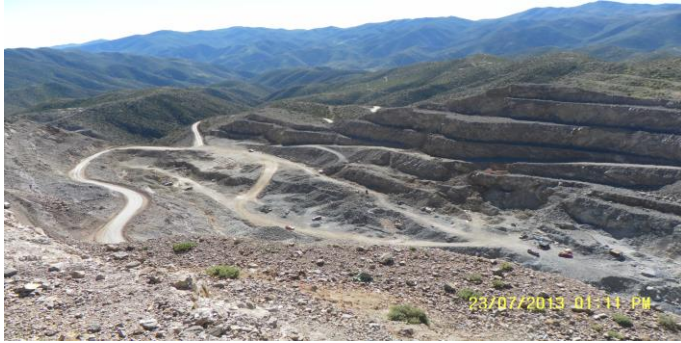
Fotografía 1.

En la fotografía se observa una vista general del rajo Las Loas.

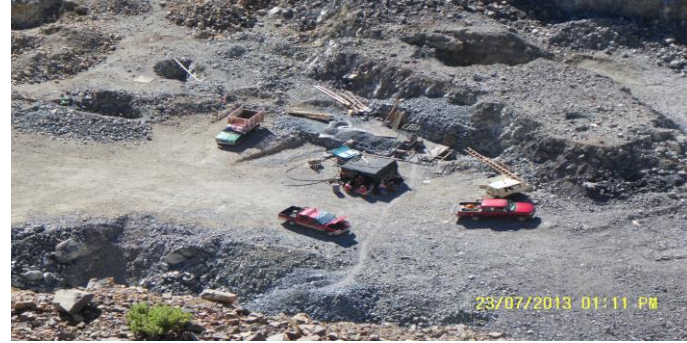
Fotografía 2.

En la fotografía se observan los mineros informales que se encuentran explotando el rajo Las Loas.

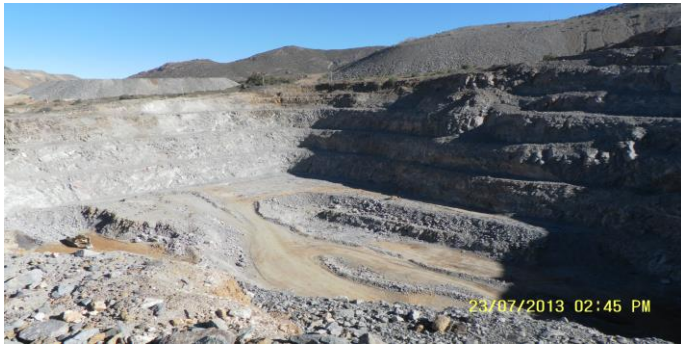
Fotografía 3.

En la fotografía se observa una vista general del rajo Chisperos.

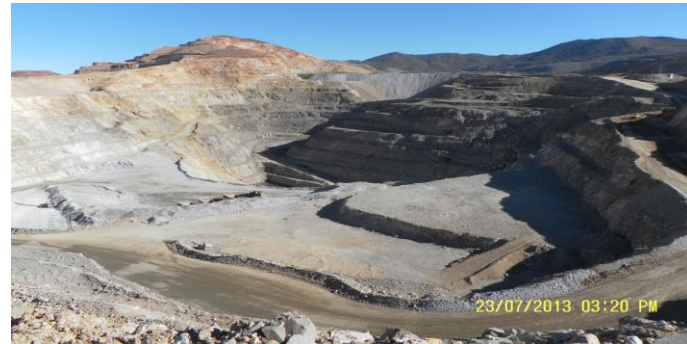
Fotografía 4.

En la fotografía se observa una vista general del rajo Tres Perlas.

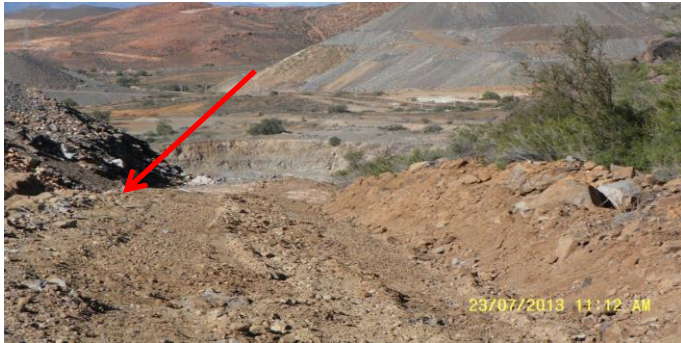
Fotografía 5.

En la fotografía señalizada con flecha se observa sector del botadero Churrumata.

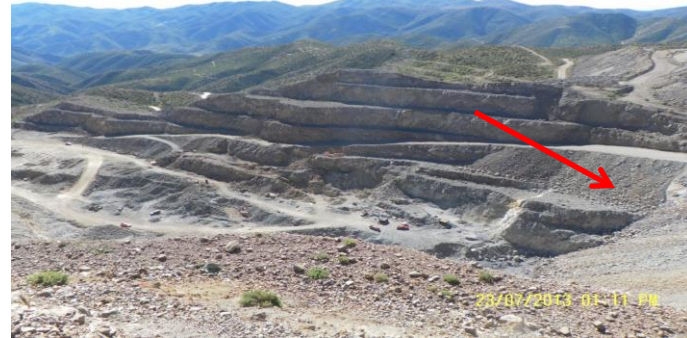
Fotografía 6.

En la fotografía señalizada con flecha se observa uno de los botaderos del sector Las Loas.

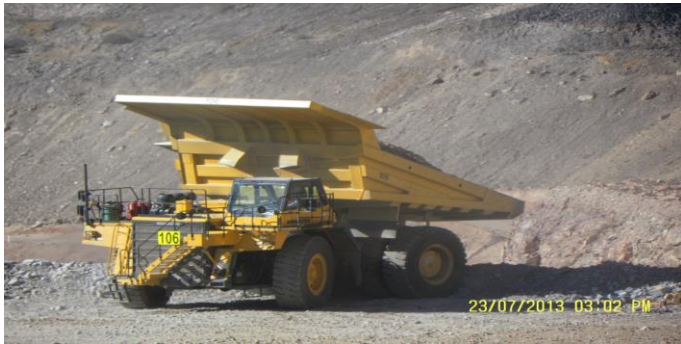
Fotografía 7.

Hechos constatados durante la fiscalización: a. Se constató el depósito de material estéril como material de relleno en los rajos Churrumata y Tres Perlas West. b. Se constató que del botadero de relleno ubicado en el rajo Natalia, se está extrayendo material, que de acuerdo a lo indicado por el Sr. Gabriel Urra, Gerente de Operaciones Mina, se envía a procesar en lixiviación o al botadero Tres Perlas West, dependiendo de la mineralogía. Dado lo anterior el Sr. Roberto Camargo, Superintendente de Sustentabilidad, indicó que no existe la medida de simulación de una quebrada sobre el rajo Natalia. c. En el rajo las Loas, se constató la existencia de 4 botaderos que actualmente no están en operación.

En la fotografía se observa depositación de material en el botadero Tres Perlas West.

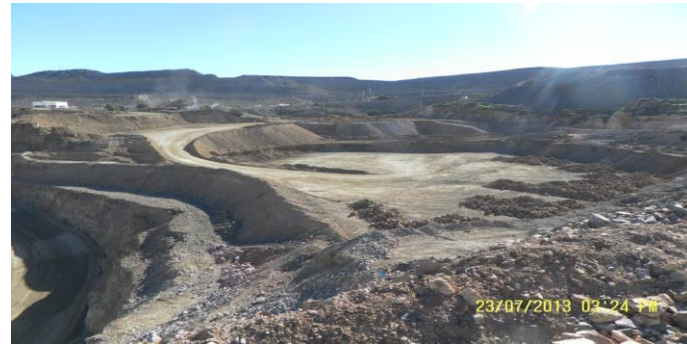
Fotografía 8.

En la fotografía se observa botadero del rajo Natalia.

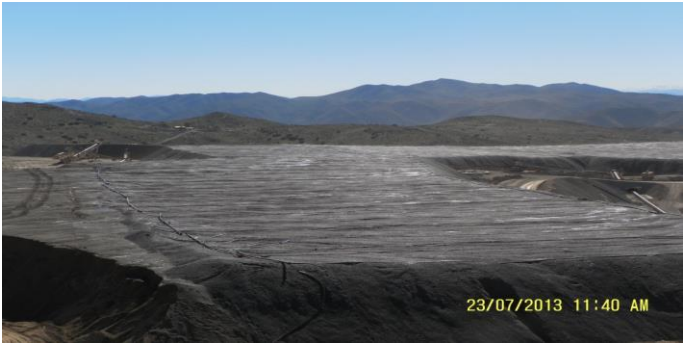
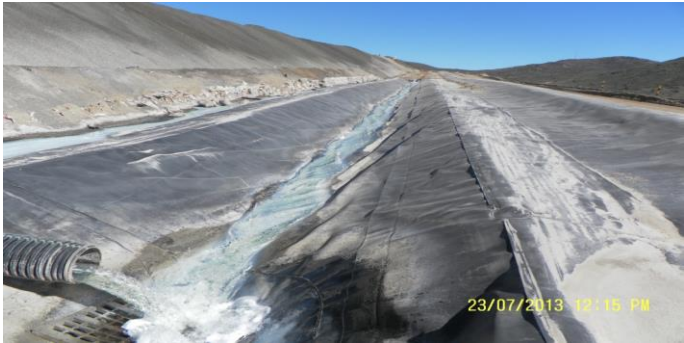
Fotografía 9.	Fecha : 23-07-2013	Fotografía 10.	Fecha : 23-07-2013
Coordenadas WGS84	Norte: 6.653.964 m. Este: 297.271 m.	Coordenadas WGS84	Norte: 6.653.964 m. Este: 297.271 m.
Descripción Medio de Prueba: En la fotografía se observa uno de los sectores que se encontraban en riego mediante sistema de aspersión.		Descripción Medio de Prueba: En la fotografía se observa una de las canaletas recolectoras de solución rica impermeabilizada con HDPE.

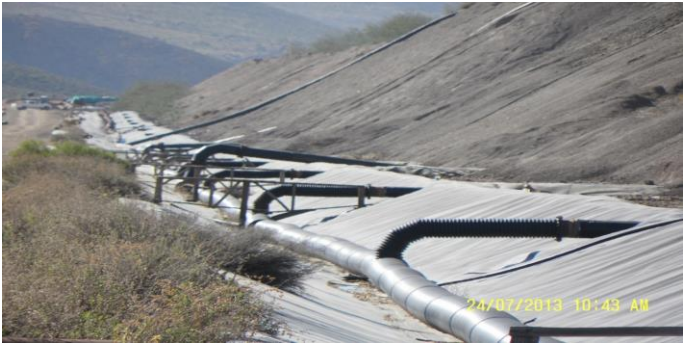
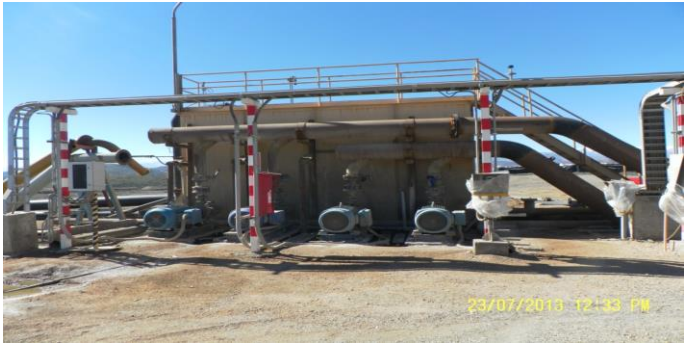
Fotografía 11.	Fecha : 24-07-2013	Fotografía 12.	Fecha : 23-07-2013
Coordenadas WGS84	Norte: 6.653.929 m. Este: 296.695 m.	Coordenadas WGS84	Norte: 6.653.940 m. Este: 297.486 m.
Descripción Medio de Prueba: En la fotografía se observa tubería que transporta la solución rica al interior de canaleta impermeabilizada.		Descripción Medio de Prueba: En la fotografía se observa la estación de bombeo para riego de pilas.

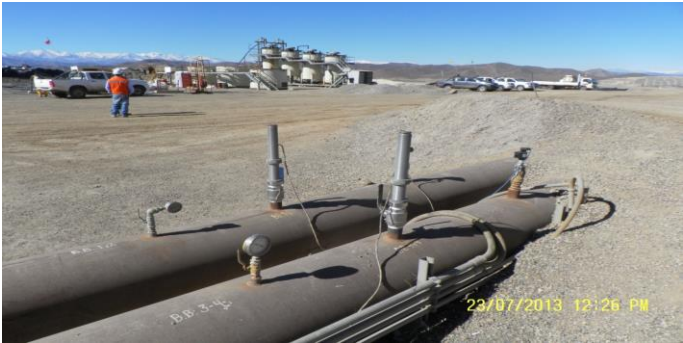
<p>Hechos constatados durante la fiscalización:</p> <ol style="list-style-type: none"> a. En el sector sumidero 3, en las líneas principales que alimentan las áreas en riego, se constató la existencia y operación de flujómetros y manómetros (1 cada línea), conectados a sistema "PLC", además de 1 manómetro análogo por cada línea para control referencial. b. Se constató la operación de sistema de monitoreo y control de las presiones y flujos de las líneas de alimentación al sistema de riego de pilas. Además se constató la existencia de alarma sonora ubicada en sector aledaño a la sala de control. c. Durante la inspección se entregó copia de documento "Sistema de Seguridad Watchout" que describe el funcionamiento del mecanismo de control para evitar derrames de soluciones cianuradas en caso de roturas de tuberías y registro asociado de revisión del estado del sistema de enero 2013 a julio 2013 (Anexo 5).

Fotografía 13.	Fecha : 23-07-2013	Fotografía 14.	Fecha : 23-07-2013
Coordenadas WGS84	Norte: 6.653.940 m. Este: 297.486 m.	Coordenadas WGS84	Norte: 6.653.925 m. Este: 297.480 m.
Descripción Medio de Prueba: En la fotografía se observan flujómetros y manómetros, conectados a sistema "PLC".		Descripción Medio de Prueba: En la fotografía se observa el sistema "PLC".

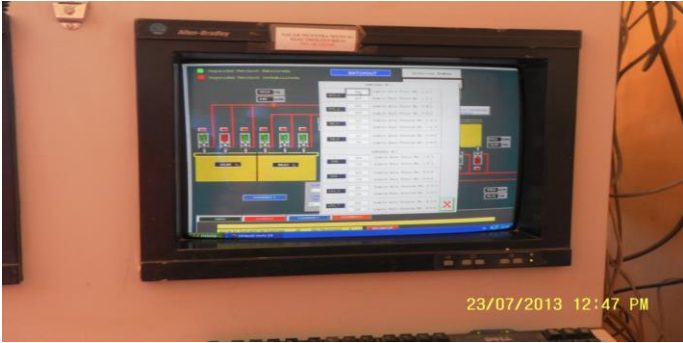
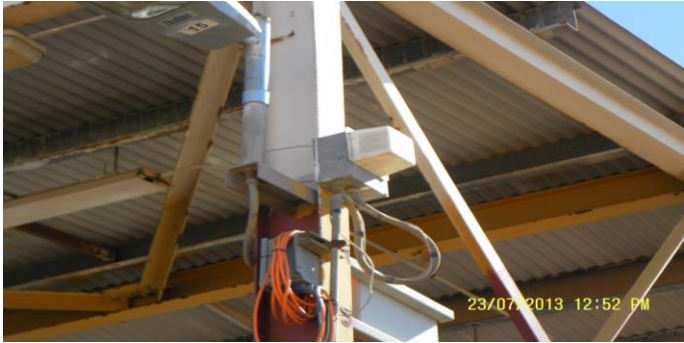
Fotografía 15.	Fecha : 23-07-2013	Fotografía 16.	Fecha : 23-07-2013
Coordenadas WGS84	Norte: 6.653.904 m. Este: 298.413 m.	Coordenadas WGS84	Norte: 6.653.904 m. Este: 298.413 m.
Descripción Medio de Prueba: En la fotografía se observa el sistema de monitoreo y control de las presiones y flujos de las líneas de alimentación al sistema de riego de pilas.		Descripción Medio de Prueba: En la fotografía se observa la alarma sonora ubicada en sector aledaño a la sala de control.

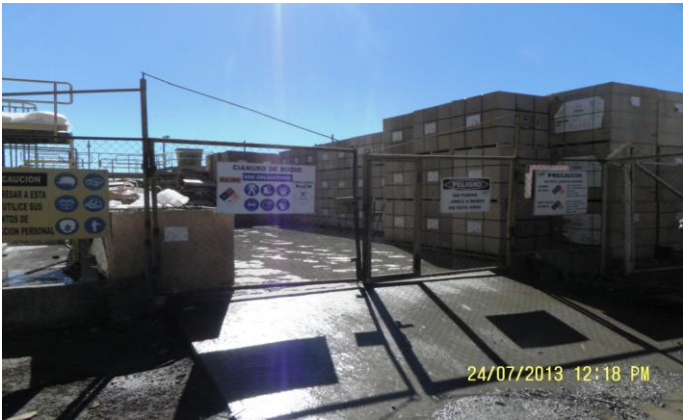
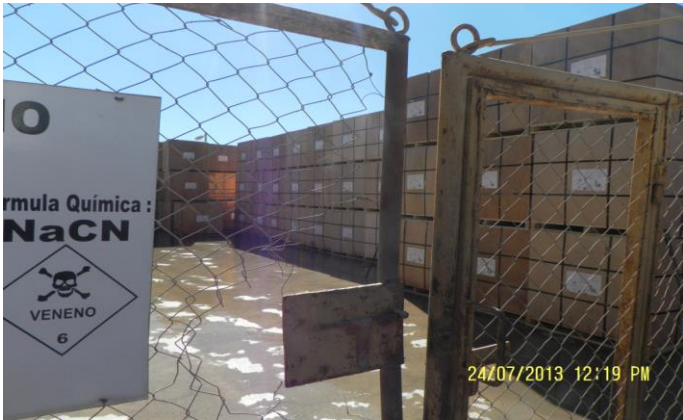
Fotografía 17.		Fotografía 18.	
Fecha : 24-07-2013		Fecha : 24-07-2013	
Coordenadas WGS84	Norte: 6.653.910 m.	Este: 298.412 m.	Coordenadas WGS84
			Norte: 6.653.910 m.
			Este: 298.412 m.
Descripción Medio de Prueba:		Descripción Medio de Prueba:	
En la fotografía se observa el área de almacenamiento de cianuro de sodio, con acceso restringido y señalizado.		En la fotografía se observa los contenedores de cianuro de sodio al interior del área de manejo.

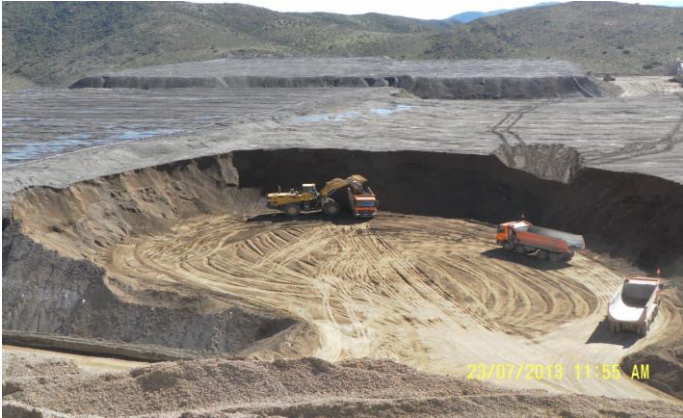
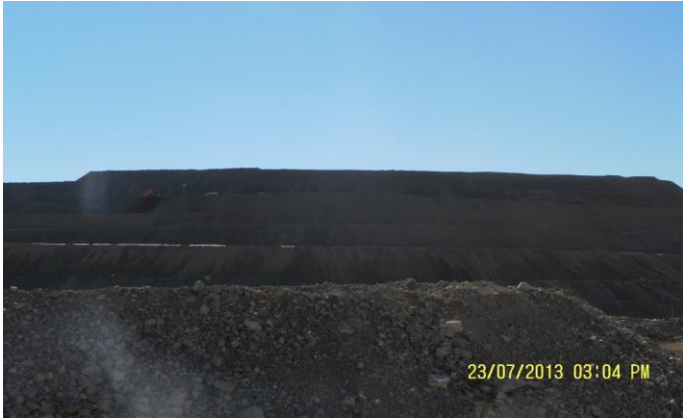
Fotografía 19.		Fecha : 23-07-2013	
Coordenadas WGS84	Norte: 6.653.964 m.	Este: 297.271 m.	
Descripción Medio de Prueba: En la fotografía se observa el retiro de ripios desde la fase V, los que eran transportados hacia la nueva fase VI.		Fotografía 20.	
		Fecha : 23-07-2013	
Coordenadas WGS84	Norte: 6.653.150 m.	Este: 296.990 m.	
Descripción Medio de Prueba: En la fotografía se observa la acumulación de materiales en la nueva fase VI, los que aún no se encontraban en proceso de lixiviación.

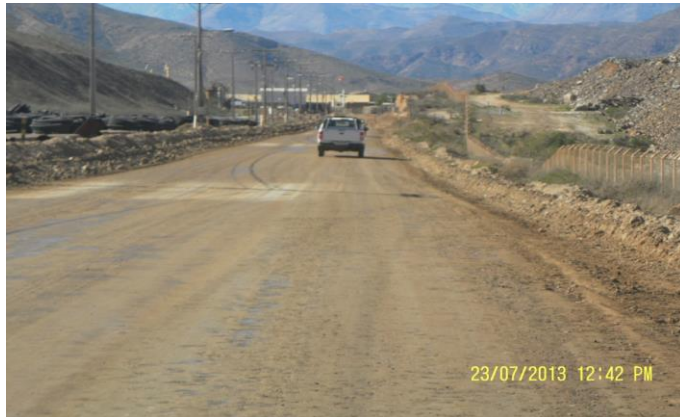
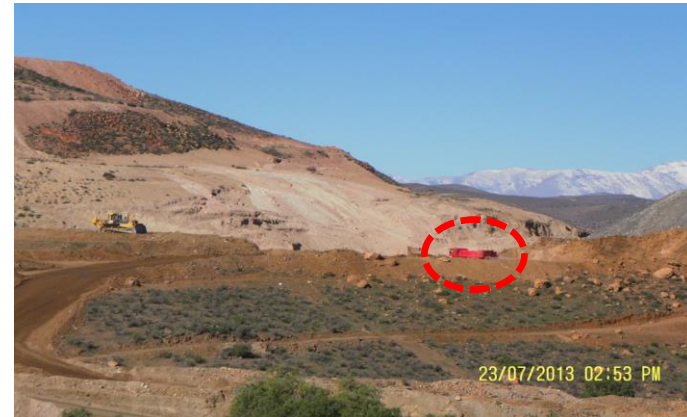
Fotografía 23.		Fecha : 23-07-2013		Fotografía 24.		Fecha : 23-07-2013	
Coordenadas WGS84	Norte: ---	Este: ---		Coordenadas WGS84	Norte: ---	Este: ---	
Descripción Medio de Prueba: En la fotografía se observa un ejemplo de camino interior humectado.				Descripción Medio de Prueba: En la fotografía dentro de líneas segmentadas se observa camión aljibe realizando labores de humectación de caminos.

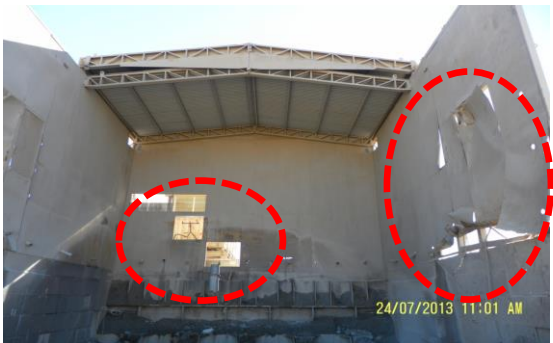
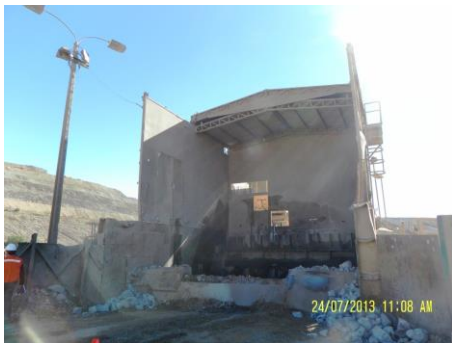
Fotografía 25.	Fecha : 24-07-2013	Fotografía 26.	Fecha : 24-07-2013
Coordenadas WGS84	Norte: 6.653.169 m. Este: 297.366 m.	Coordenadas WGS84	Norte: 6.653.169 m. Este: 297.366 m.
Descripción Medio de Prueba: En la fotografía se observa estructura metálica que cubre parcialmente el buzón de descarga del chancador primario, señalándose dentro de líneas segmentadas los sectores dañados.		Descripción Medio de Prueba: En la fotografía se observa estructura metálica que cubre parcialmente el buzón de descarga del chancador primario.

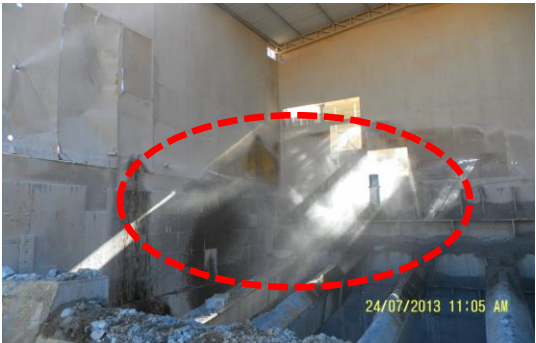
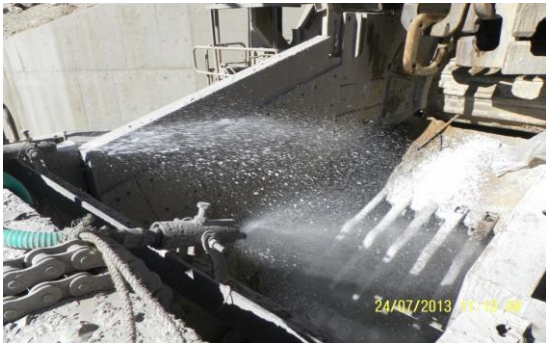
Fotografía 27.	Fecha : 24-07-2013	Fotografía 28.	Fecha : 24-07-2013
Coordenadas WGS84	Norte: 6.653.169 m. Este: 297.366 m.	Coordenadas WGS84	Norte: 6.653.169 m. Este: 297.366 m.
Descripción Medio de Prueba: En la el buzón de descarga del chancador primario, señalándose dentro de líneas segmentadas la pluma de producida por los aspersores operativos.		Descripción Medio de Prueba: En la fotografía se observa la aplicación de espuma en el chancador primario.

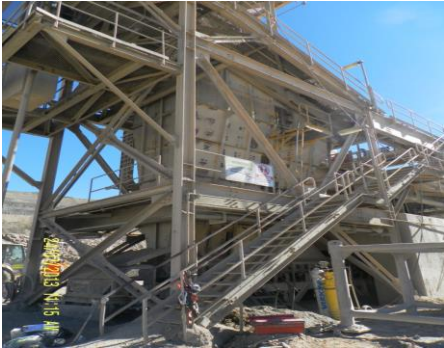
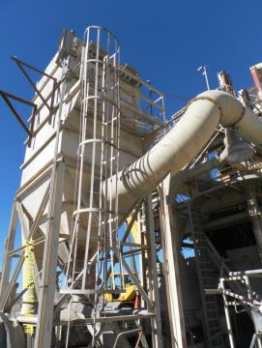
Fotografía 29.	Fecha : 24-07-2013	Fotografía 30.	Fecha : 24-07-2013
Coordenadas WGS84	Norte: 6.653.254 m.	Este: 297.386 m.	Coordenadas WGS84
Descripción Medio de Prueba: En la fotografía se observa uno de los traspasos encapsulados.		Descripción Medio de Prueba: En la fotografía se observa el sistema de filtro manga del chancador secundario.

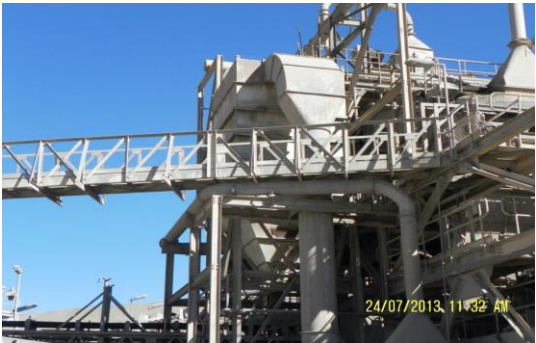
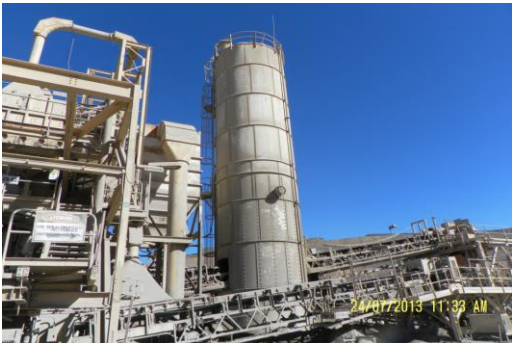
Fotografía 31.	Fecha : 24-07-2013	Fotografía 32.	Fecha : 24-07-2013
Coordenadas WGS84	Norte: 6.653.396 m.	Este: 297.540 m.	Coordenadas WGS84
Descripción Medio de Prueba: En la fotografía se observa el sistema de filtro manga del chancador terciario.		Descripción Medio de Prueba: En la fotografía se observa el silo de cal.

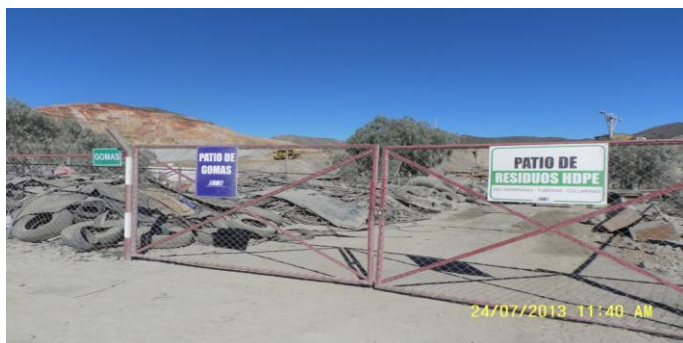
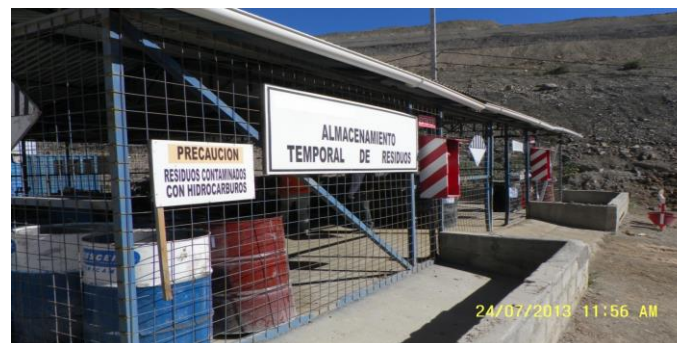
Fotografía 33.	Fecha : 24-07-2013		Fotografía 34.	Fecha : 24-07-2013	
Coordenadas WGS84	Norte: 6.653.264 m.	Este: 297.514 m.	Coordenadas WGS84	Norte: 6.653.318 m.	Este: 297.295 m.

<p>Descripción Medio de Prueba: En la fotografía se observa el patio de salvataje.</p>	<p>Descripción Medio de Prueba: En la fotografía se observa el sitio de almacenamiento temporal de RESPEL.</p>
---	---

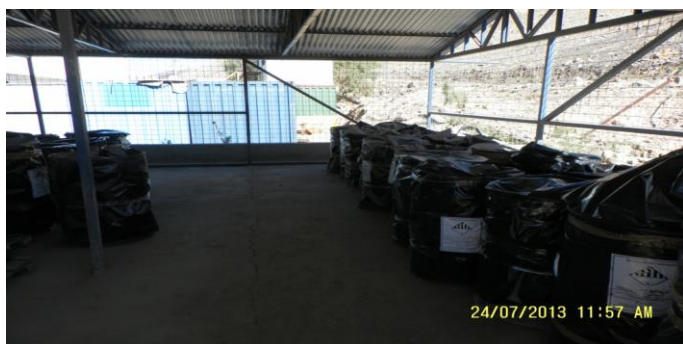
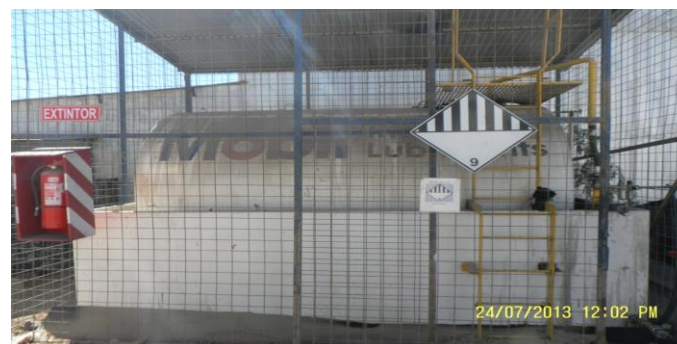
Fotografía 35.	Fecha : 24-07-2013		Fotografía 36.	Fecha : 24-07-2013	
Coordenadas WGS84	Norte: 6.653.318 m.	Este: 297.295 m.	Coordenadas WGS84	Norte: 6.653.296 m.	Este: 297.288 m.

<p>Descripción Medio de Prueba: En la fotografía se observa el interior del sitio de almacenamiento temporal de RESPEL.</p>	<p>Descripción Medio de Prueba: En la fotografía se observa el estanque de almacenamiento de aceites usados de 10.000 L.</p>
--	---

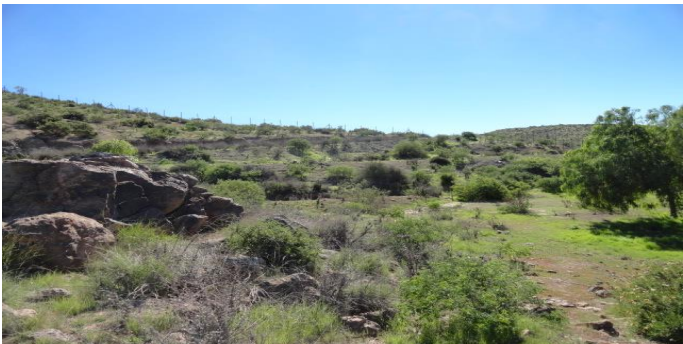
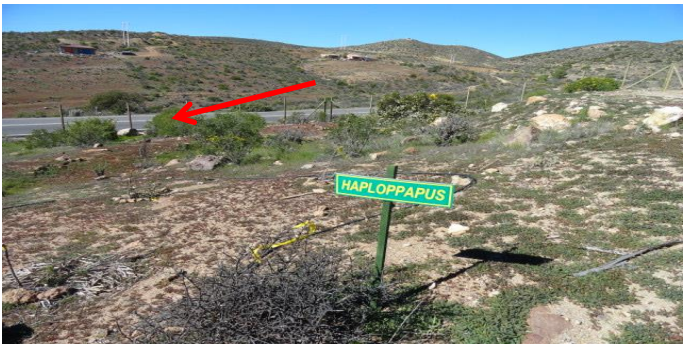
Fotografía 37.	Fecha : 23-07-2013	Fotografía 38.	Fecha : 23-07-2013
Coordenadas WGS84	Norte: 6.655.527 m. Este: 298.586 m.	Coordenadas WGS84	Norte: 6.655.527 m. Este: 298.586 m.
Descripción Medio de Prueba: En la fotografía se observa el área de exclusión de flora y vegetación.		Descripción Medio de Prueba: En la fotografía se observa el área de exclusión de flora y vegetación, en la que se señala el cerco.

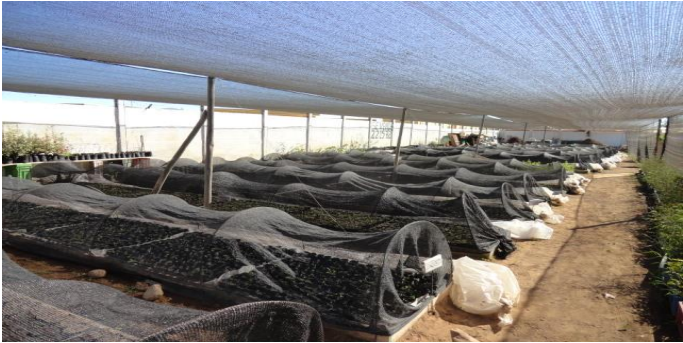
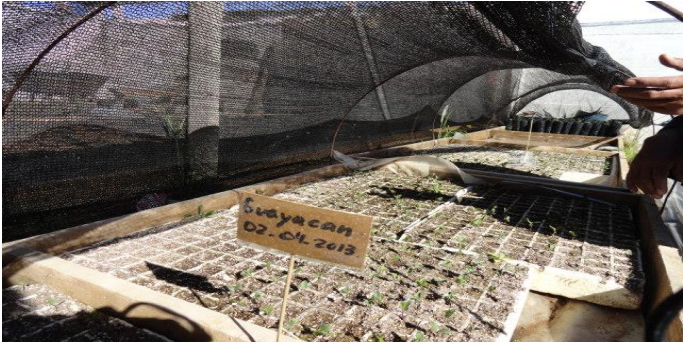
Fotografía 39.	Fecha : 23-07-2013	Fotografía 40.	Fecha : 23-07-2013
Coordenadas WGS84	Norte: 6.673.403 m. Este: 282.929 m.	Coordenadas WGS84	Norte: 6.673.403 m. Este: 282.929 m.
Descripción Medio de Prueba: En la fotografía se observa el vivero.		Descripción Medio de Prueba: En la fotografía se observan plantas de guayacán viverizadas.
