INFORME DE FISCALIZACIÓN AMBIENTAL

INSPECCIÓN AMBIENTAL

SISTEMA DE TRATAMIENTO DE RILES INVERTEC OSTIMAR

DFZ-2013-738-IV-RCA-IA

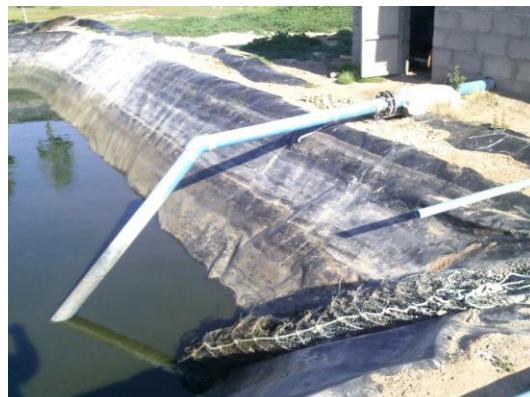
Hechos constatados durante la fiscalización:	
<ul style="list-style-type: none">a. El sistema de riego consta de 3 piscinas semienterradas para la acumulación de RILes del proceso. De acuerdo a los registros fotográficos de la inspección, los estanques enterrados posee recubrimiento con membrana de polietileno.b. No existe cubierta de malla en ninguna de las piscinas del sistema.c. Sistema de riego no cuenta con medición de caudal por medio de un datalogger para el registro de aguas de riego, como tampoco para el agua de pozo extraída.d. En visita inspectiva se constató en piscina de acumulación N° 2 abundante sedimento en su interior.e. En terreno, se solicitó al Titular presentar un Registro de aguas de pozo, Registro de control de aguas dispuestas para riego y Registro de resolución sanitaria para camión de traslado de RILes. El Titular no presenta la información solicitada.

Fotografía 1	Fecha: 26 de julio de 2013
Coordenadas WGS84	Norte: 6.644.596 m Este: 263.350 m
Descripción Medio de Prueba: Piscina de sistema de riego.

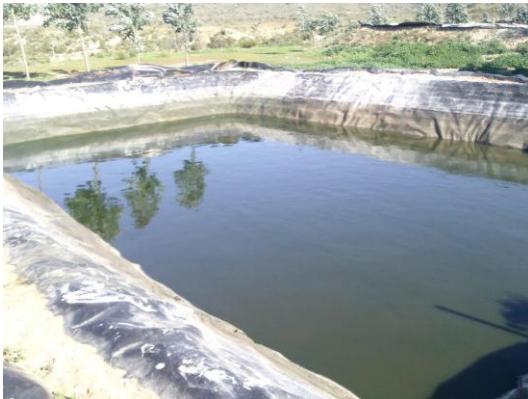
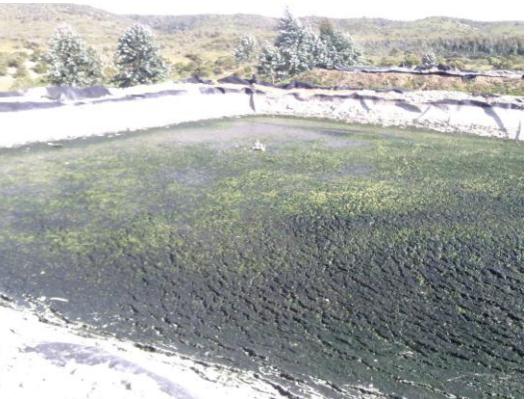
Fotografía 2	Fecha: 26 de julio de 2013
Coordenadas WGS84	Norte: 6.644.596 m Este: 263.350 m
Descripción Medio de Prueba: Piscina de acumulación sin cubierta de malla.	Descripción Medio de Prueba: Piscina de acumulación N°2, de sistema de riego con sólidos en su interior.

Nº Hecho Constatado	Materia Objeto de Fiscalización	Exigencia Asociada	Descripción de la No Conformidad
1	Manejo de residuos líquidos.	<p>Considerando 3.4 RCA 91/2009</p> <p><i>“...Se instalará un medidor de caudal con datalogger para el registro diario de los volúmenes de agua aplicados y conocer el tiempo de riego en cada uno de los sub sectores de riego.”</i></p> <p><i>“Se considerará una cubierta de malla sobre el estanque de acumulación, (...) y mezcla para evitar la caída de residuos orgánicos al interior de él y evitar la proliferación de algas que podrían obstruir los filtros y emisores.”</i></p> <p><i>En visita inspectiva, se solicitó al Titular presentar un Registro de aguas de pozo, Registro de control de aguas dispuestas para riego y Registro de resolución sanitaria para camión de traslado de RILes.</i></p>	<p>En relación a lo anterior, el Titular deberá instalar un medidor de caudal con datalogger, de acuerdo a lo establecidos en la RCA N° 91/2009. Lo anterior no obsta a que en el futuro se realicen nuevos procedimientos de fiscalización ambiental, y no lo exime de ninguna clase de responsabilidad que pudiese contraer en caso de mantener esta no conformidad.</p> <p>Respecto de la solicitud de información realizada durante la visita inspectiva, el Titular no presenta la información solicitada asociada a registro de aguas de pozo, registro de control de aguas dispuestas para riego y registro de resolución sanitaria para camión de traslado de RILes.</p> <p>En visita a terreno se constató que ninguna de los estanques de acumulación cuentan con malla que las cubra. Se observa la proliferación de sólidos en su interior.</p>

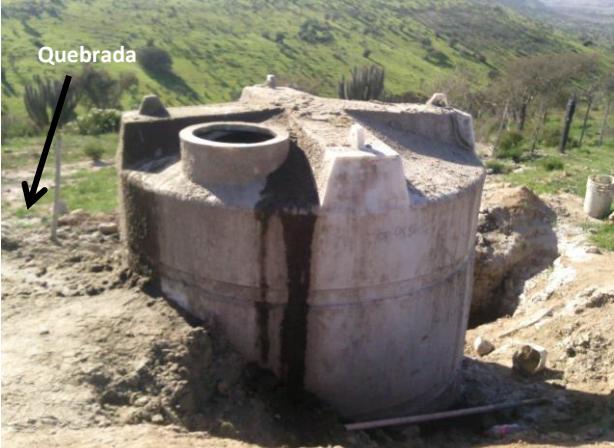
Número de Hecho Constatado: 2	Estación: 3		
Exigencia:			
Considerando 3.3 de RCA 91/2009			
<i>“La pileta de ingreso al sistema acumulará el RIL y generará la presión necesaria para que éste sea transportado (...) hacia dos estanques de almacenamiento con capacidad de 110 m³ cada uno”.</i>			
Considerando 3.3.a de RCA 91/2009			
<i>“Pileta de Recepción de RIL: (...), con base cónica, desembocando en la tubería de descarga, de esta forma se evita que se acumule el RIL. Esta será construida en hormigón, (...).”</i>			
Considerando 3.3.a de RCA 91/2009			
<i>“Tubería de Transporte del RIL: conducirá el RIL desde la pileta de recepción hasta los dos estanques de almacenamiento”.</i>			
Hechos constatados durante la fiscalización:			
<ul style="list-style-type: none"> a. Pileta de recepción de RIL corresponde a estanque plástico. b. Se verifica que existe presencia de acumulación de sedimento sólido al interior y en el entorno del punto de carga del estanque. c. Se constata la existencia vertimiento de RIL proveniente desde la pileta de recepción, en quebrada cercana.

Fotografía 4	Fecha: 26 de julio de 2013	Fotografía 5	Fecha: 26 de julio de 2013
Coordenadas WGS84	Norte: 6.644.137 m Este: 262.730 m	Coordenadas WGS84	Norte: 6.644.137 m Este: 262.730 m
Descripción Medio de Prueba: Pileta de recepción (estanque plástico).		Descripción Medio de Prueba: Contenido de pileta de recepción (lodos).

2	Manejo de residuos líquidos.	<p>Considerando 3.3.a de RCA 91/2009</p> <p><i>“Pileta de Recepción de RIL: (...), con base cónica, (...). Esta será construida en hormigón, (...).”</i></p>	<p>La pileta de recepción del RIL es de plástico, y no corresponde a lo indicado en la RCA del proyecto, donde se señala que será construida en hormigón.</p>
3	Condiciones de descarga según las alternativas autorizadas.	<p>Considerando 3.1 RCA 91/2009.</p> <p><i>“El objetivo del proyecto es la utilización del Residuo Industrial Líquido (RIL) que se produce en el proceso de lavado de los sistemas utilizados en el cultivo de ostión del norte, para el riego de una plantación de 6 hectáreas de Eucaliptus globulus.”</i></p>	<p>Se evidencia que las aguas provenientes del tratamiento son dispuestas aproximadamente en 2 hectáreas de una plantación de eucaliptus, por lo que se constata que el riego no se lleva a cabo en la totalidad de la superficie estipulada.</p>

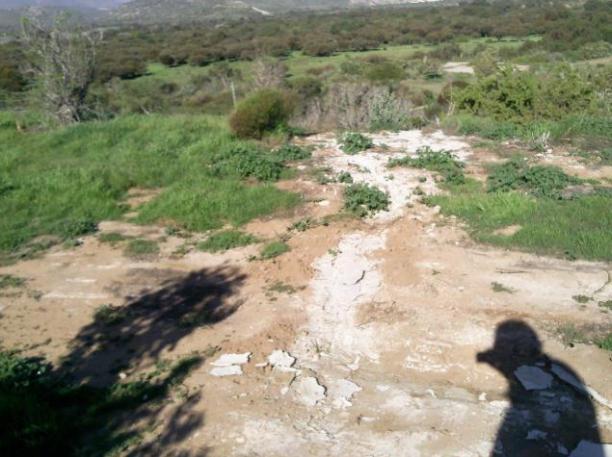
<i>Tipo de residuo</i>	<i>Cantidad</i>	<i>Basura doméstica</i>	<i>2,5 Kg semanal</i>	<i>Material retenido en los estanques acumuladores</i>	<i>80 a 160 Kg/mensuales</i>
<i>Tipo de residuo</i>	<i>Cantidad</i>						
<i>Basura doméstica</i>	<i>2,5 Kg semanal</i>						
<i>Material retenido en los estanques acumuladores</i>	<i>80 a 160 Kg/mensuales</i>						
<p><i>(...) se espera hacer el procedimiento de limpieza dos veces por mes y en otoño e invierno, una vez por mes (...)El procedimiento se realizará utilizando una pala y baldes (...), una vez finalizada la faena de limpieza (...) coordinará su retiro y disposición en el Relleno Sanitario de El Panul, Coquimbo...”</i></p>							
<p>Hechos constatados durante la fiscalización:</p> <ol style="list-style-type: none"> De acuerdo a la reconocimiento realizado en terreno por el fiscalizadador encargado de la inspección, Sr. Armando Muñoz, funcionario de la Superintendencia de Servicios Sanitarios (SISS), indica que las aguas provenientes del tratamiento son dispuestas aproximadamente en 2 hectáreas de una plantación de eucaliptus. Se constató en terreno que se han realizados descargas RILes y sedimento sólido en quebrada interior del terreno, evidenciándose gran acumulación de material (lodos) proveniente de la decantación de los RILes.

Fotografía 6 Fecha: 26 de julio de 2013		Fotografía 7 Fecha: 26 de julio de 2013	
Coordenadas WGS84 Norte: 6.644.690 m Este: 263.490 m	Norte: 6.353.763	Norte: 6.644.690 m Este: 263.490 m	
Descripción Medio de Prueba: Punto de descarga no autorizado.		Descripción Medio de Prueba: Acumulación de lodos en punto de descarga no autorizado.

Nº Hecho Constatado	Materia Objeto de Fiscalización	Exigencia Asociada	Descripción de la No Conformidad
		<p>ADENDA 1 – Permisos Ambientales Sectoriales-Respuesta 1.g) de RCA 91/2009.</p> <p><i>...disposición o evacuación de los lodos.</i></p> <p><i>(...) se espera hacer el procedimiento de limpieza dos veces por mes y en otoño e invierno, una vez por mes (...)El procedimiento se realizará utilizando una pala y baldes (...), una vez finalizada la faena de limpieza (...) coordinará su retiro y disposición en el Relleno Sanitario de El Panul, Coquimbo..."</i></p>	<p>Se constató en terreno que se han realizado descargas de RILes y sedimento sólido en quebrada interior del terreno, evidenciándose gran acumulación de material proveniente de la decantación de los RILes, en sectores no autorizados para estos fines .</p>
