INFORME DE FISCALIZACIÓN AMBIENTAL

INSPECCIÓN AMBIENTAL

MINERA VALLE CENTRAL

DFZ-2013-740-VI-RCA-IA

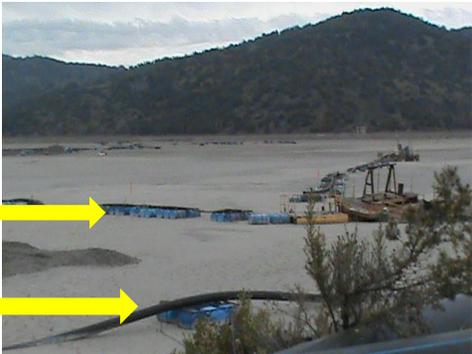
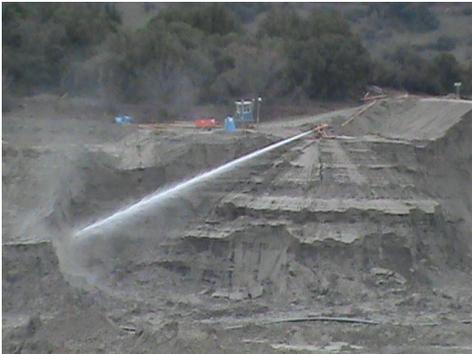
Hecho constatado durante la fiscalización: a. Se visitó tranque Colihues observándose lo siguiente: <ul style="list-style-type: none">- Sector muro A: Se observó que ya no se usa sistema de dragado para extracción relave. Se reconoció sobre tranque seco, restos del sistema de dragado como balsas, tuberías y estructuras.- Sector muro B: Se observó extracción de relave por repulpeo a través de monitoreo hidráulico. Se consulta por profundidad de extracción y responsable (Sr. Rodrigo Beltrán) indica que corresponde a 20-25 metros. (zona denominada 1-3). Al momento de la actividad de inspección ambiental se observó el proceso de extracción el cual consiste en un chorro de agua a presión que golpea relave para que este vuelva a ser pulpa, la pulpa busca por gravedad el punto más bajo, adonde llega a un sumidero para luego ser bombeada a través de tuberías de HDPE e impulsados por bombas de impulsión hacia clasificación. Se apreciaron dos sumideros, uno en desuso y otro operando. Esta actividad de pitoneo hidráulico fue mencionada en DIA del proyecto "Capacidad de Recuperación de aguas para relaves de MVC" aprobada mediante RCA 83/2006, esto de acuerdo a ORD. N° 879/2006 de la Comisión Nacional del Medio Ambiente (Anexo 2), la cual da respuesta a carta MVC-GG-032/2006 del titular, indicando además que la modificación señalada ya fue evaluada y aprobada ambientalmente.

Fotografía .	Fecha : 3-07-2013	Fotografía	Fecha : 3-07-2013
Coordenadas WGS84	Norte: 6.209.441 m.	Este: 345.847 m.	Coordenadas WGS84
			Norte: 6.208.756 m.
			Este: 346.453 m.
Descripción Medio de Prueba: en fotografía se aprecia sector dragado sin uso, se observan balsas e infraestructura en desuso		Descripción Medio de Prueba: en fotografía se observa proceso de repulpeo mediante agua a presión.

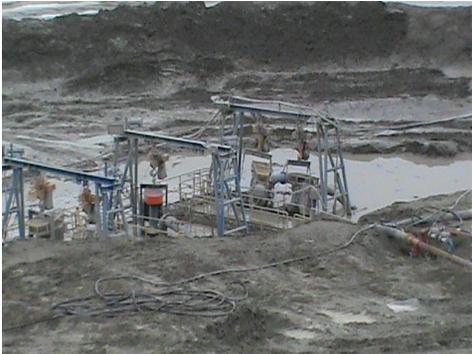
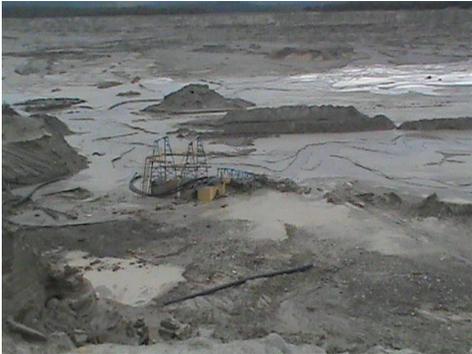
c. En sector de sumidero en operación se constató la existencia de bomba warman de impulsión operando. También se observó una piscina de contención de aguas lluvias de acuerdo a lo indicado por responsable Sr. Rodrigo Beltrán.

Fotografía .	Fecha : 3-07-2013	Fotografía .	Fecha : 3-07-2013
Coordenadas WGS84	Norte: 6.208.372 m.	Este: 346.602 m.	Coordenadas WGS84
			Norte: 6.208.590 m.
			Este: 346.529 m.
Descripción Medio de Prueba: en fotografía se observa sumidero operativo.		Descripción Medio de Prueba: en fotografía se aprecia sumidero sin operar.

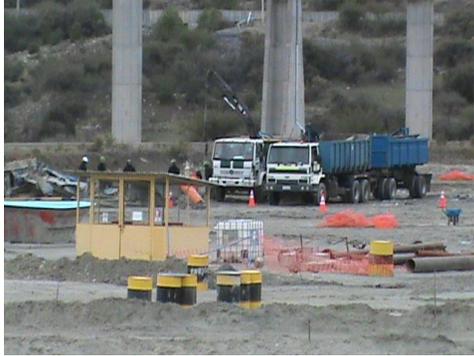
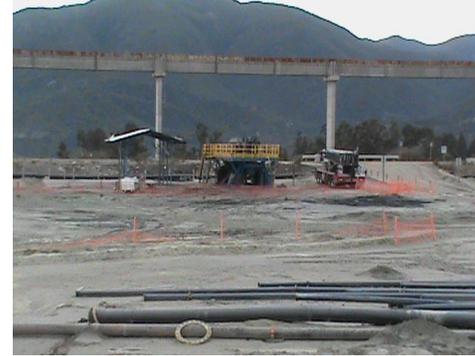
Descripción Medio de Prueba: en fotografía se aprecian operaciones de desmantelamiento.

Descripción Medio de Prueba: en fotografía se observa operaciones de desmantelamiento.

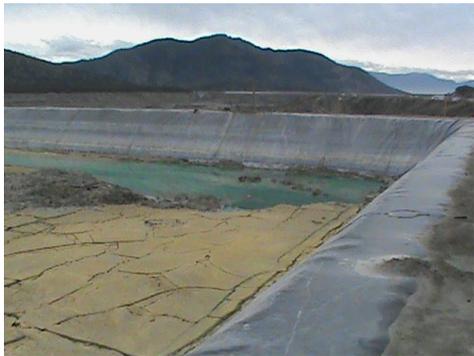
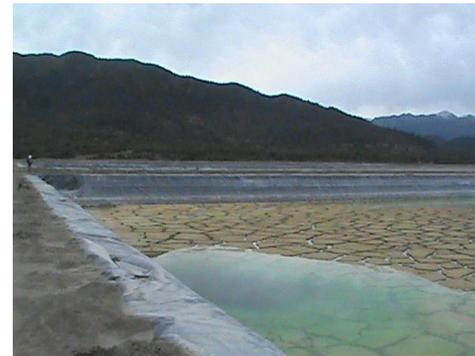
Descripción Medio de Prueba: en fotografía se observa celda con sólidos y lixiviados.

Descripción Medio de Prueba: en fotografía se aprecia celda con sólidos y lixiviados.

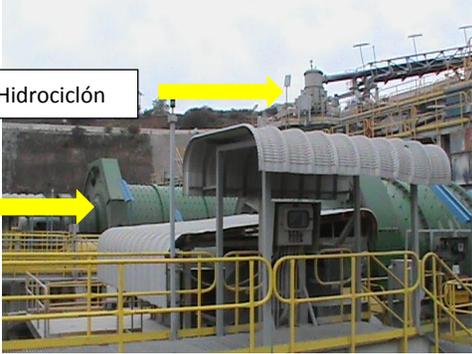
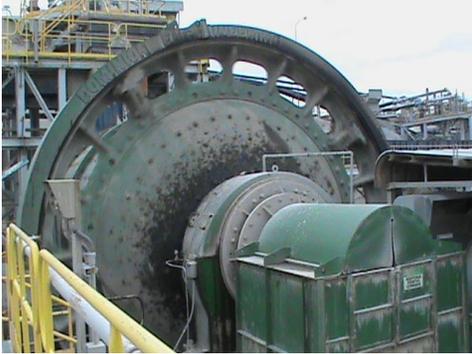
<p>Hecho constatado durante la fiscalización:</p> <ol style="list-style-type: none"> a. Durante actividad de inspección se constató la existencia de batería de hidrociclones que alimentan a grupo de molinos A y B, cada grupo conformado por 4 molinos. b. Se observó tres procesos de flotación, con 8 celdas de flotación cada uno. Adicionalmente se constató la existencia de cascadas.

Fotografía .	Fecha : 3-07-2013	Fotografía	Fecha : 3-07-2013
Coordenadas WGS84	Norte: 6.209.922 m. Este: 345.818 m.	Coordenadas WGS84	Norte: 6.209.922 m. Este: 345.818 m.
Descripción Medio de Prueba: en fotografía se aprecia hidrociclón y parte del grupo de molinos.		Descripción Medio de Prueba: en fotografía se observa molino con mayor detalle.

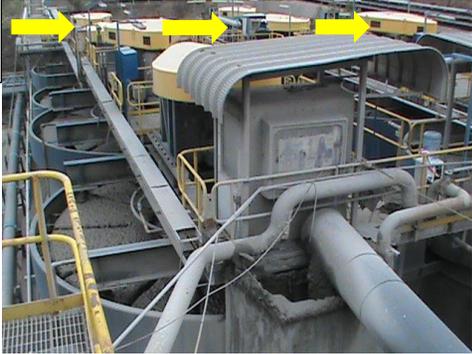
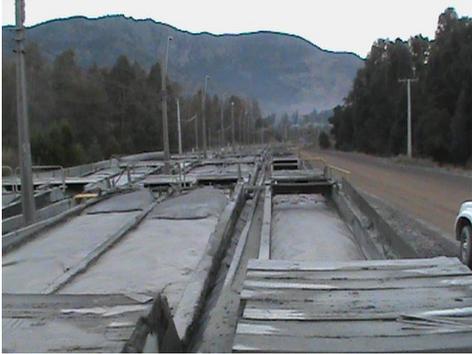
Fotografía .	Fecha : 3-07-2013	Fotografía .	Fecha : 3-07-2013
Coordenadas WGS84	Norte: 6.209.957 m. Este: 345.747 m.	Coordenadas WGS84	Norte: 6.209.921 m. Este: 345.546 m.
Descripción Medio de Prueba: en fotografía se observan 3 líneas de las celdas de flotación.		Descripción Medio de Prueba: en fotografía se aprecia parte del circuito de cascadas.

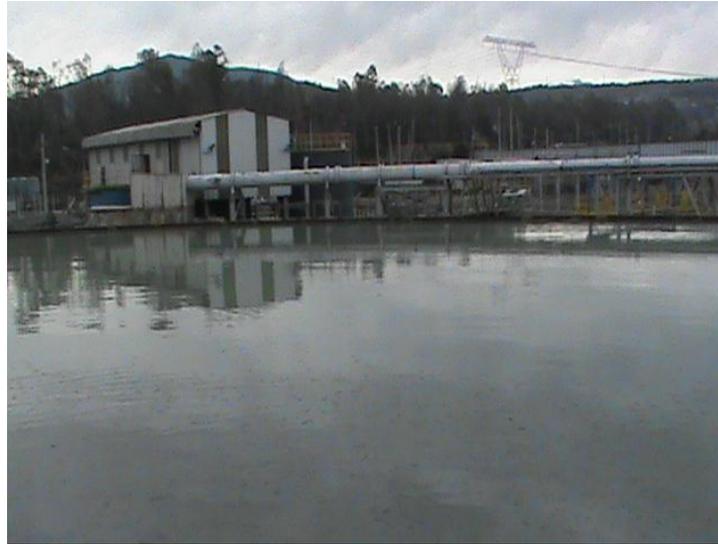
<p>Hecho constatado durante la fiscalización:</p> <ul style="list-style-type: none"> a. Se constató la existencia y operación de tres espesadores y la existencia de piscina de acumulación de aguas claras descargadas desde espesadores, en conjunto con bomba para ser impulsadas a estanque elevación para ser utilizadas en tranque Colihues. b. Durante el desarrollo de la actividad de inspección ambiental, se solicitó al titular Caracterización química de agua recuperada en espesadores. Al respecto, mediante carta ingresada con fecha 10 de julio del 2013, el Sr Raúl Poblete de la Cerda Gerente General de Minera Valle Central (anexo 3), hace entrega de Informes de ensayo N° 13349, 13435 y 13434 efectuados por Laboratorio Biodiversa (anexo 5). Del exámen de la información relizado se aprecia que: <ul style="list-style-type: none"> - Para los tres informes, la fecha de muestreo es 30-04-2013. - Los parámetros monitoreados son comparados con tabla 1 del D.S 90/00

Descripción de Medio de Prueba: en fotografía se aprecia una sección de uno de los espesadores.

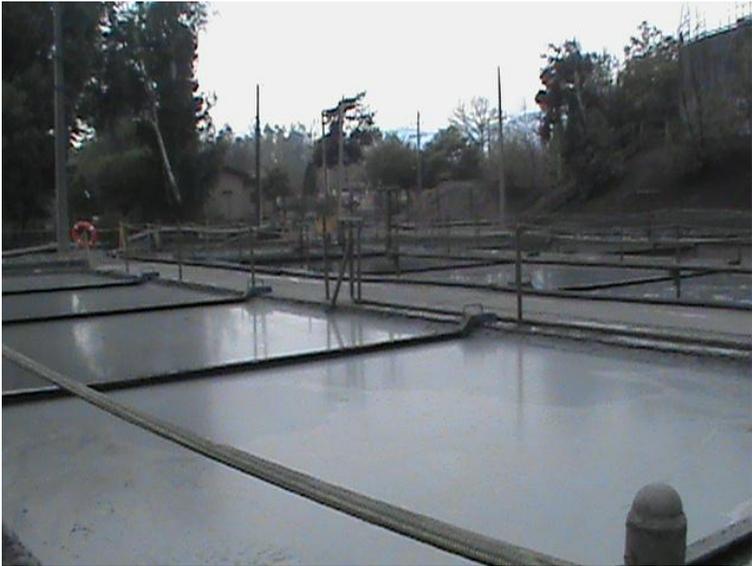
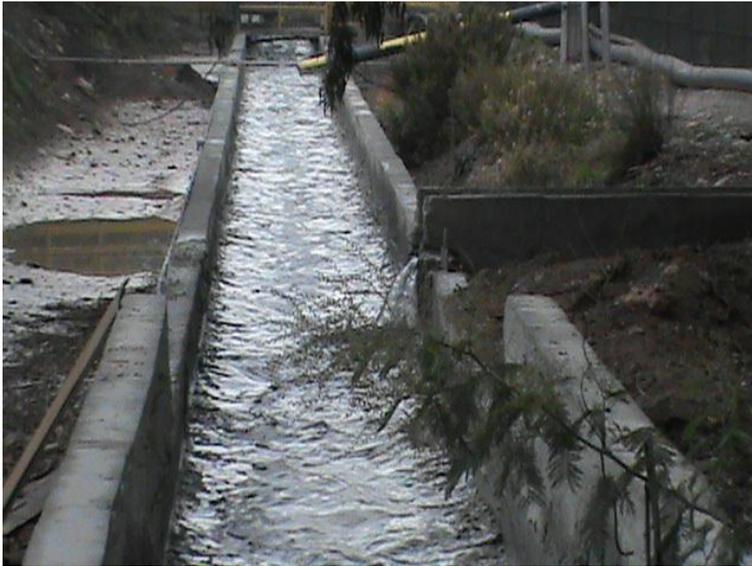
Hecho constatado durante la fiscalización:
a. Se observaron piscinas de acumulación y recirculación de aguas proceso de flotación selectiva, se apreció descarga de aguas claras a canal de relave.

Descripción Medio de Prueba: en fotografía se aprecian piscinas de acumulación y recirculación de aguas proceso de flotación selectiva.	Descripción Medio de Prueba: en fotografía se observa descarga de aguas claras a canal de relave.
--	--

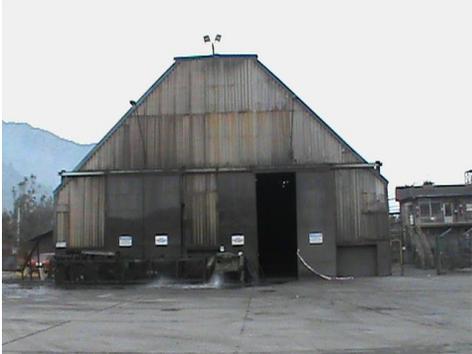
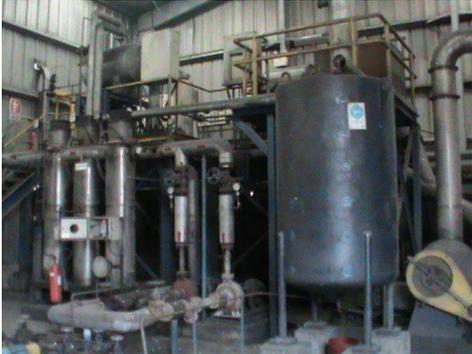
Número de Hecho Constatado: 6.	Estación: 4.
Exigencia: <u>Considerando 3. RCA 151/2004</u> <i>Para la comercialización del producto final será necesario retirar el agua del concentrado producido, este proceso se realizará por decantación y filtrado en un equipo espesador y filtro de presión respectivamente. Luego del proceso de filtrado, el concentrado tendrá una humedad remanente de 17 % aprox. Lo que evitará la volatilización a la atmósfera de las partículas finas. Adicionalmente, para evitar la perdida de concentrado a la atmósfera, el proyecto contempla que el proceso de secado con horno de calor indirecto y envasado que se realizará en un recinto cerrado.</i>	
Hecho constatado durante la fiscalización: b. Durante el desarrollo de la actividad de inspección ambiental se constató que planta de molibdeno no se encontraba operando, por lo que no se observa proceso de secado ni filtrado de concentrado de molibdeno al momento de inspección., Se constató la existencia de equipos de filtrado y secado de concentrado ubicados en interior de bodega cerrada, adicionalmente se observó almacenamiento de concentrado de molibdeno en maxisacos ubicados en interior de bodega. c. Se observó que planta de cobre no estaba operando debido a trabajos de mantención consistentes en cambio de correa transportadora. No había secado ni filtrado de concentrado de cobre al momento de inspección.

Fotografía .	Fecha : 4-07-2013	Fotografía	Fecha : 4-07-2013
Coordenadas WGS84	Norte: 6.210.204 m. Este: 344.721 m.	Coordenadas WGS84	Norte: 6.210.266 m. Este: 344.744 m.
Descripción Medio de Prueba: en fotografía se aprecia galpón de proceso.		Descripción Medio de Prueba: en fotografía se observa galpón con equipos de filtrado y secado de concentrado.

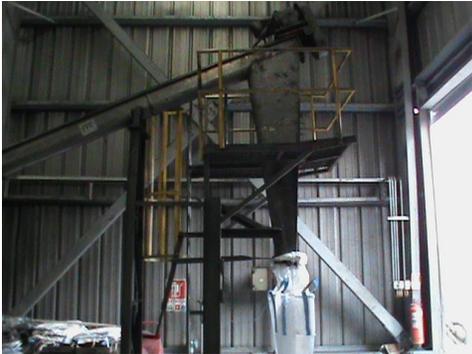
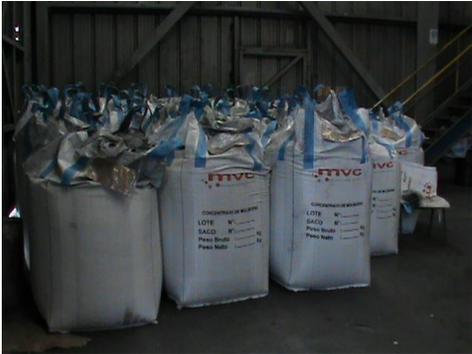
Fotografía .	Fecha : 4-07-2013	Fotografía .	Fecha : 4-07-2013
Coordenadas WGS84	Norte: 6.210.266 m. Este: 344.744 m.	Coordenadas WGS84	Norte: 6.210.266 m. Este: 344.744 m.
Descripción Medio de Prueba: en fotografía se observa equipos para ensacado de maxisacos.		Descripción Medio de Prueba: en fotografía se aprecian maxisacos de molibdeno.

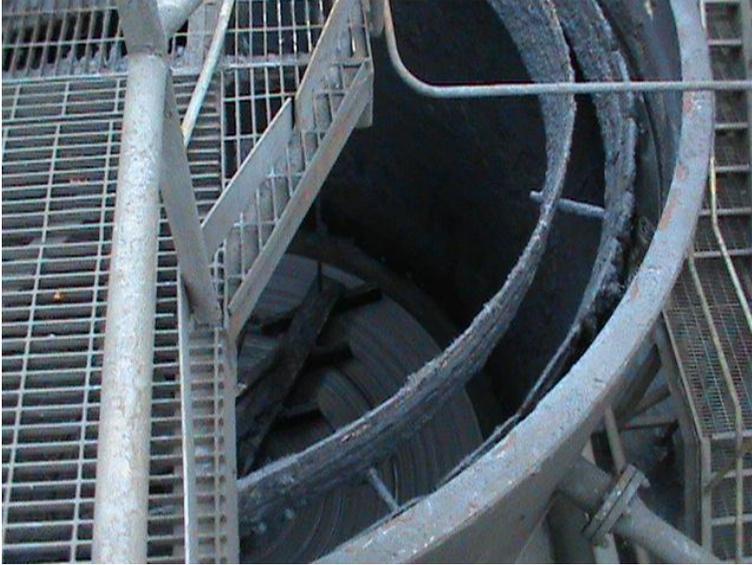
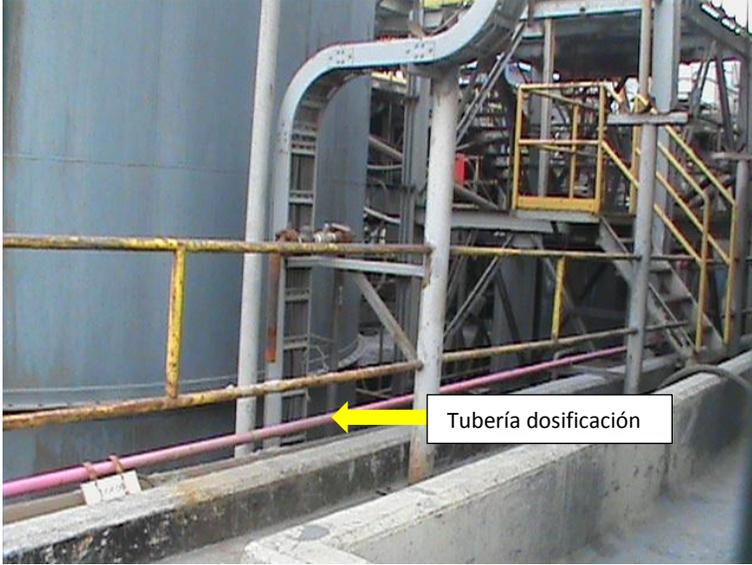
Número de Hecho Constatado: 7.		Estación: 4.	
Exigencia: <u>Considerando 3. RCA 151/2004</u> <i>En relación con el uso del depresante en el proceso de flotación, existe una baja probabilidad de generar emisiones de malos olores debido a la producción de Ácido Sulfhídrico (H₂S). Ya que, el proceso de flotación se realizará en celdas de flotación de 300, 170 y 50 pies³ selladas y tapadas para evitar la oxidación y pérdida de reactivos. El reactivo depresante sulfhidrato de sodio, se adicionará en las diferentes etapas de flotación a través de tuberías instaladas al interior de las celdas de flotación, lo que evitará derrames y emisión de gases a la atmósfera.</i>			
Hecho constatado durante la fiscalización: b. Planta de flotación selectiva de molibdeno no se encontraba operando al momento de la actividad de inspección ambiental. De acuerdo a lo indicado por responsable (Sr. Rodrigo Beltrán), esta no opera de forma continua debido al proceso y que se junta relave en espesador mixto, el cual funciona como acumulador de carga. c. Se reconoció sistema de tuberías para la adición de depresante en celdas de flotación.

Fotografía .		Fotografía .	
Fecha : 4-07-2013.		Fecha : 4-07-2013.	
Coordenadas WGS84	Norte: 6.210.235 m.	Este: 344.753 m.	Coordenadas WGS84
			Norte: 6.210.235 m.
			Este: 344.753 m.
Descripción Medio de Prueba: en fotografía se aprecia celda de flotación selectiva vacía.		Descripción Medio de Prueba: en fotografía se observa parte de planta de flotación selectiva y sistema de tubería para dosificación de reactivo depresante.

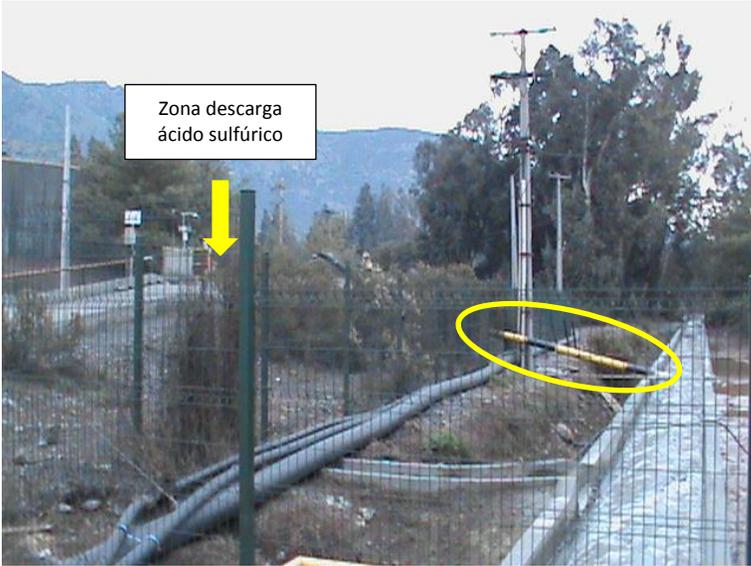
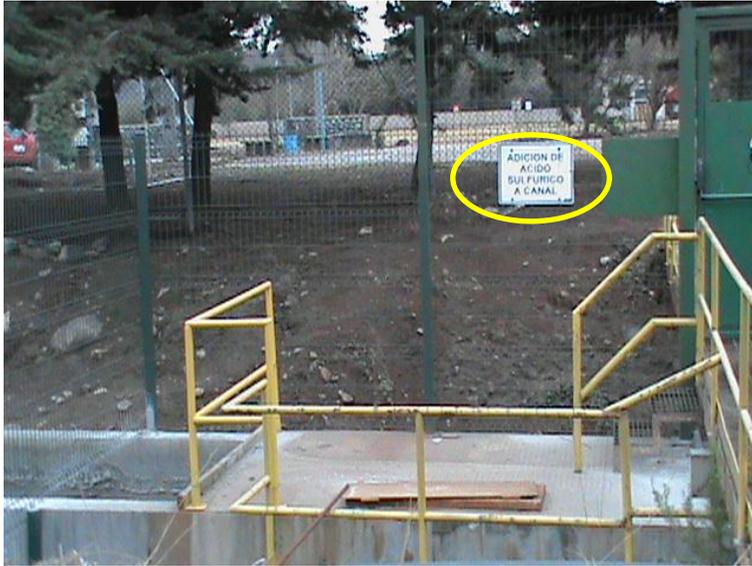
<p>Zona descarga ácido sulfúrico</p>

Número de Hecho Constatado: 8		Estación: 4	
Hecho constatado durante la fiscalización:			
a. Se observó en sector de descarga de camiones con ácido, tubería que conduce a canal de relave. También se apreció cerca de la zona de descarga de ácido en puente sobre canal de relave, cartel indicativo "Adición de ácido sulfúrico a canal". Al momento de la actividad no se observó descarga de ácido a canal de relave.			
Registros

Fotografía .		Fecha : 3-07-2013.	
Coordenadas WGS84	Norte: 6.210.287 m.	Este: 344.734 m.	Coordenadas WGS84
			Norte: 6.210.287 m.
			Este: 344.734 m.
Descripción Medio de Prueba: en fotografía se observa tubería que conduce a canal de relave.		Descripción Medio de Prueba: en fotografía se aprecia cartel que indica "ADICION DE ACIDO SULFURICO A CANAL"
