INFORME DE FISCALIZACIÓN AMBIENTAL

INSPECCIÓN AMBIENTAL

VERTEDERO BOYECO DE TEMUCO

DFZ-2013-777-IX-RCA-IA

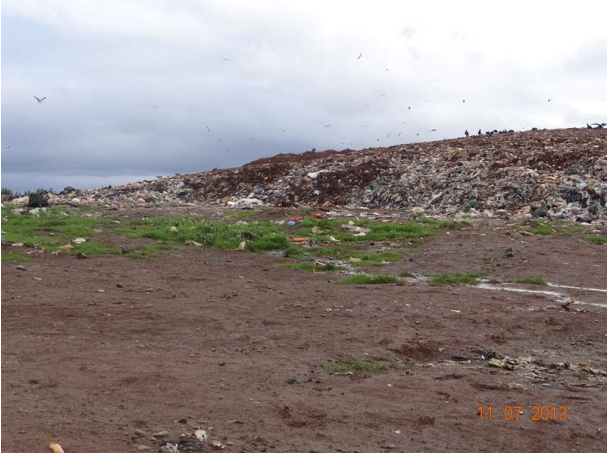
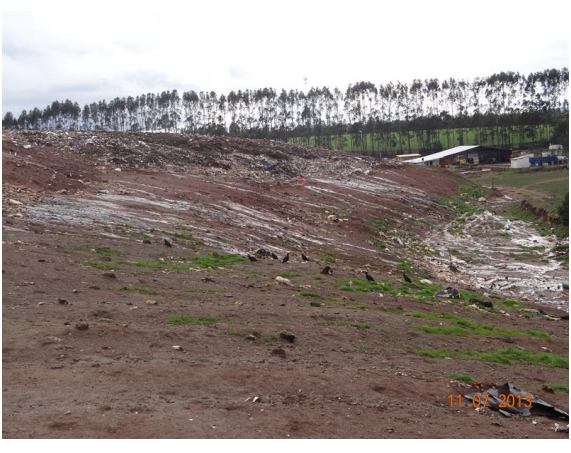
Número de Hecho Constatado: 1		Estación: 1.	
Exigencia: RCA N° 51/2009 COREMA Región de La Araucanía, considerando 3.3.1: <i>“Con el fin de asegurar que los residuos de agua lluvia sean dirigidos a zanjas receptoras del agua superficial, se construirá un canal que rodee el perímetro de las 4 Áreas de trabajo (19,8 ha) en las que actualmente se encuentran los RSD, a fin de desviar el agua superficial e impedir la infiltración. Las aguas desviadas y serán monitoreadas y dirigidas hacia la pequeña quebrada que se encuentra al N-NE del área de disposición, a través de una vía de drenaje natural existente”.</i>			
Hecho(s) constatado(s) durante la fiscalización: a. No se observa en el sector del frente de trabajo (Área A) canales que sirvan para la recolección y conducción de aguas lluvias (Fotografía 1). b. Se constató el escurrimiento de aguas de un canal afluyente del estero Cuzaco, proveniente del sector noreste de los terrenos del vertedero Boyeco, sector ubicado fuera de los sitios de disposición de residuos. Se observa que este canal de aguas se mezcla con líquidos percolados provenientes del escurrimiento del Área A (frente de trabajo) Ver fotografía 2. c. En donde se mezclan las aguas del canal de desagüe con el canal de lixiviados provenientes del frente de trabajo (Área A), se observa un ducto que sirve para el transporte de las aguas por debajo del cierre perimetral del recinto del vertedero Boyeco, luego esta mezcla va hacia el estero Cuzaco (Fotografía 5).

Fotografía 1		Fecha : 11/07/2013	
Coordenadas WGS84 (m)		Norte: 5.718.219	Este: 698.531
Descripción Medio de Prueba:		Descripción Medio de Prueba:	
En esta fotografía se puede apreciar la carencia de canales o sistemas en el frente de trabajo que permitan la recolección y conducción de las aguas lluvias del sector.		Eskurrimiento de los lixiviados provenientes del sector norte del frente de trabajo, estos lixiviados luego son conducidos hacia un punto en el cual se mezcla con un canal de desagüe, para posteriormente descargar al estero Cuzaco.

N° Hecho Constata-do	Materia Objeto de Fiscalización	Exigencia Asociada	Descripción de la No Conformidad
1	Canales de contorno, manejo de aguas lluvias	RCA N° 51/2009 COREMA Región de La Araucanía, considerando 3.3.1: “Con el fin de asegurar que los residuos de agua lluvia sean dirigidos a zanjas receptoras del agua superficial, se construirá un canal que rodee el perímetro de las 4 Áreas de trabajo (19,8 ha) en las que actualmente se encuentran los RSD, a fin de desviar el agua superficial e impedir la infiltración. Las aguas desviadas y serán monitoreadas y dirigidas hacia la pequeña quebrada que se encuentra al N-NE del área de disposición, a través de una vía de drenaje natural existente”.	a. No se observan canales perimetrales que sirvan para la recolección y conducción de aguas lluvias en ninguna de las distintas áreas consideradas en el proyecto de cierre del vertedero. b. Se observó el escurrimiento de líquidos percolados, que se mezclan con las aguas de un canal de desagüe, para posteriormente descargar en el estero Cuzaco.

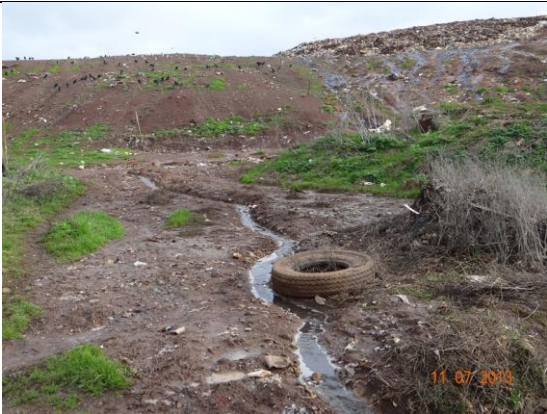
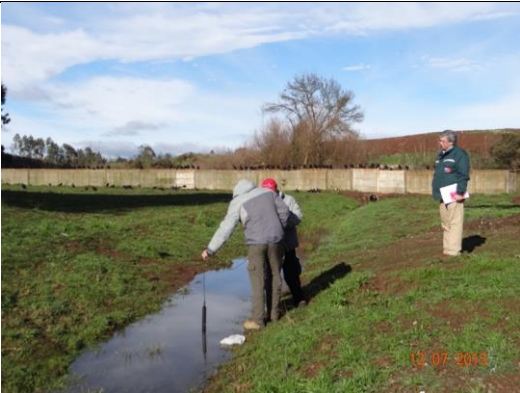
Fotografía 3			Fotografía 4		
Fecha : 11/07/2013			Fecha : 12/07/2013		
Coordenadas WGS84 (m)	Norte: 5.718.302	Este: 698.552	Coordenadas WGS84 (m)	Norte: 5.718.617	Este: 698.617
Descripción Medio de Prueba: Se observa el escurrimiento de líquidos percolados desde el sector del frente de trabajo.			Descripción Medio de Prueba: Canal de desagüe que posteriormente se junta con los lixiviados del frente de trabajo. En este punto se realizó una medición de la calidad del agua.

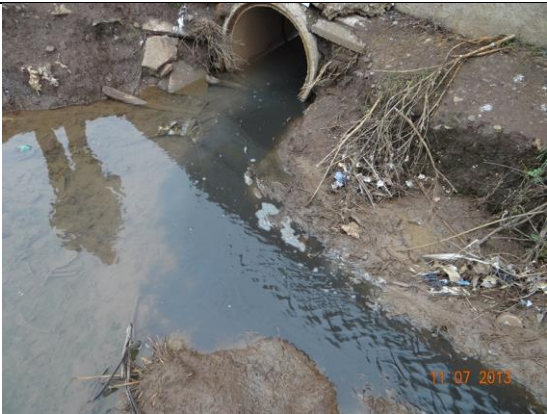
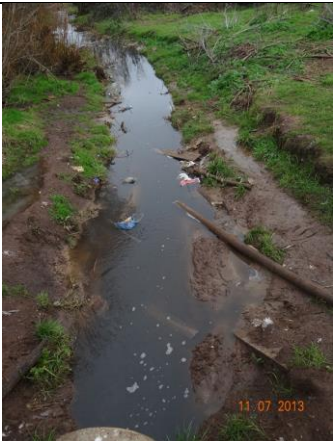
Fotografía 5			Fotografía 6		
Fecha : 11/07/2013			Fecha : 11/07/2013		
Coordenadas WGS84 (m)	Norte: 5.718.341	Este: 698.611	Coordenadas WGS84 (m)	Norte: 5.718.341	Este: 698.611
Descripción Medio de Prueba: Punto de mezcla de las aguas del canal de desagüe con los lixiviados. Ducto que transporta las aguas bajo del cierre perimetral del recinto.			Descripción Medio de Prueba: En la fotografía se aprecia un canal de aguas (mezcla de canal de desagüe y lixiviado) que se dirige hacia el estero Cuzaco.

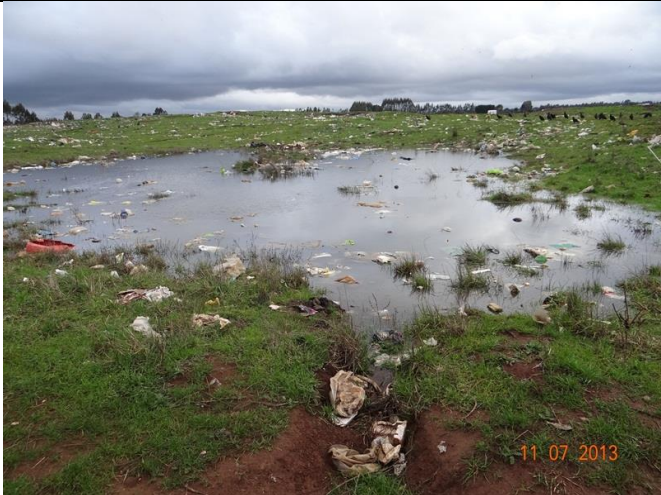
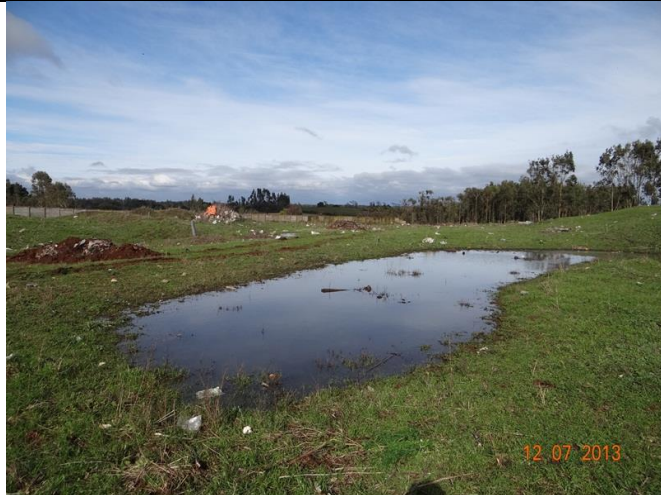
Número de Hecho Constatado: 2		Estación: 2, 3 y 4.	
Exigencia: RCA N° 51/2009 COREMA Región de La Araucanía, considerando 3.3.1: <i>“El reperfilamiento de la superficie tiene por objetivo evitar la generación de charcos sobre el área de disposición de residuos y en su entorno inmediato. En efecto, el área del Vertedero se encuentra en una posición somital, sin hoya aportante de aguas de escorrentía superficial que pudiesen interactuar con los residuos o producir erosión. Los charcos que se produzcan en las Áreas A, B y C serán eliminados con el relleno de las depresiones con residuos redispuestos.”</i>			
Hecho(s) constatado(s) durante la fiscalización: a. En las Áreas B, C y D, se observan apozamientos superficiales de aguas, en zonas que presentan depresiones en los sectores de coronamiento de estas áreas. b. También se observan charcos de aguas en zonas cercanas al área de disposición de residuos (Área A).

Fotografía 7		Fecha : 11/07/2013	
Coordenadas WGS84 (m)	Norte: 5.718.299	Este: 698.556	
Descripción Medio de Prueba: En la esta fotografía se puede apreciar charcos de agua en el sector este del Área B.		Descripción Medio de Prueba: Sector de aguas acumuladas en la superficie del Área C.	
Fotografía 8		Fecha : 12/07/2013	
Coordenadas WGS84 (m)	Norte: 5.717.897	Este: 698.393

2	Canales de contorno, manejo de aguas lluvias	RCA N° 51/2009 COREMA Región de La Araucanía, considerando 3.3.1: “El reperfilamiento de la superficie tiene por objetivo evitar la generación de charcos sobre el área de disposición de residuos y en su entorno inmediato... Los charcos que se produzcan en las Áreas A, B y C serán eliminados con el relleno de las depresiones con residuos redispuestos.”	Se observan zonas de apozamiento superficial de aguas (charcos), en distintas zonas de las áreas B, C y D. También, se observaron charcos de aguas en sectores cercanos al área de disposición de los residuos (frente de trabajo, Área A).
3	Cierre perimetral	RCA N° 51/2009 COREMA Región de La Araucanía, considerando 3.3.1: “El cierre perimetral del Vertedero en la parte Sur prácticamente es inexistente, lugar por donde ingresan vectores (vacunos, cerdos, perros y personas), tema por el cual manifiesta su preocupación el titular del proyecto. Por esta razón y para dar cumplimiento a las disposiciones legales (D.S. 189 de 2005 del MINSAL) será reparado el cierre perimetral estableciendo una altura mínima de 1,8 metros y de hormigón. Además, se realizarán inspecciones visuales periódicas con el fin de asegurar su reparación y deterioro”.	El cierre perimetral, presenta aperturas en diferentes sectores (este, sur y oeste), en donde pueden acceder personas, vehículos y animales (perros y vacunos).

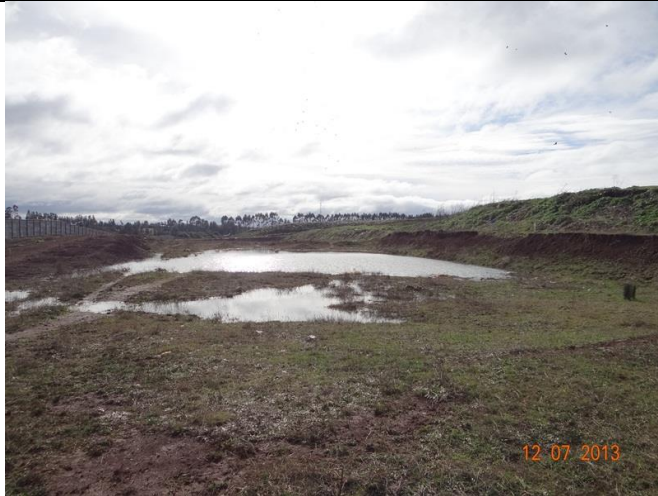
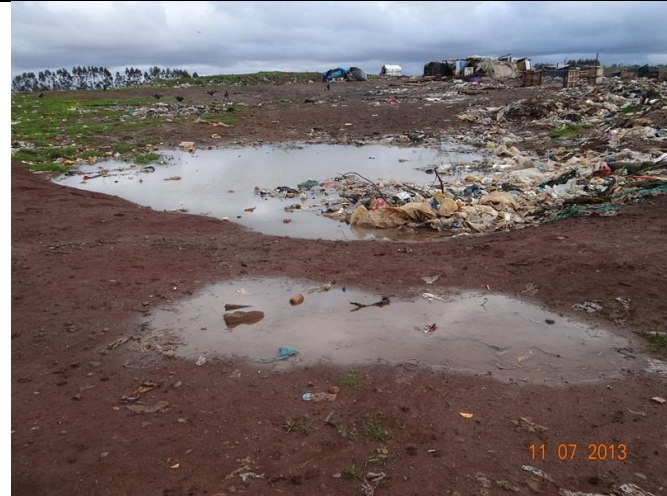
Fotografía 9		Fecha : 12/07/2013		Fotografía 10		Fecha : 11/07/2013	
Coordenadas WGS84 (m)	Norte: 5.717.909	Este: 698.172		Coordenadas WGS84 (m)	Norte: 5.718.198	Este: 698.538	
Descripción Medio de Prueba: Sector oeste del Área D, se observa la acumulación de aguas lluvias.				Descripción Medio de Prueba: Sector del Área A, en donde se observan charcos de aguas cercanos al sector donde se realiza la disposición de los residuos.

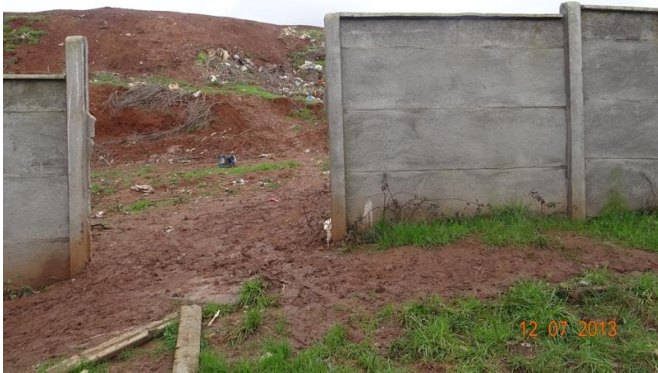
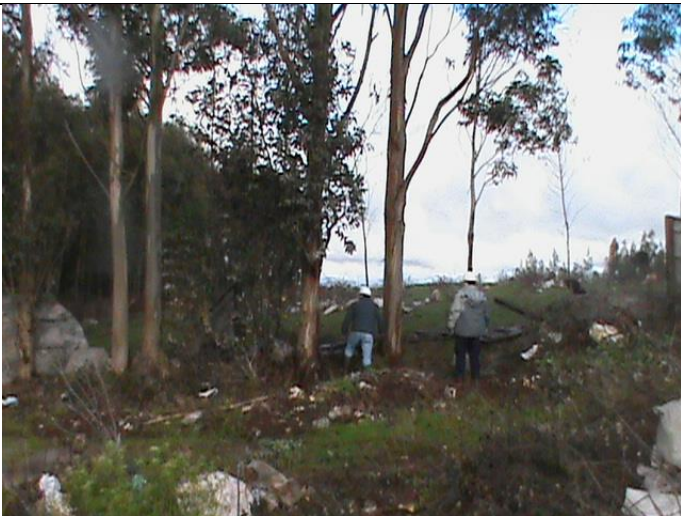
Número de Hecho Constatado: 3		Estación: 1, 2, 3 y 4	
<p>Exigencia: RCA N° 51/2009 COREMA Región de La Araucanía, considerando 3.3.1: <i>"El cierre perimetral del Vertedero en la parte Sur prácticamente es inexistente, lugar por donde ingresan vectores (vacunos, cerdos, perros y personas), tema por el cual manifiesta su preocupación el titular del proyecto. Por esta razón y para dar cumplimiento a las disposiciones legales (D.S. 189 de 2005 del MINSAL) será reparado el cierre perimetral estableciendo una altura mínima de 1,8 metros y de hormigón. Además, se realizarán inspecciones visuales periódicas con el fin de asegurar su reparación y deterioro".</i></p>			
<p>Hecho(s) constatado(s) durante la fiscalización:</p> <ol style="list-style-type: none"> Se constata que el cierre perimetral del recinto se encuentra ejecutado, salvo que presenta 4 aperturas en diferentes sectores del recinto. Se observa en el Área D, la falta de panderetas en el cierre perimetral por un largo de 5 metros aprox., en el sector sur de esta área. Se observa la utilización de mallas como cierre perimetral, en un tramo de 20 metros aprox., en el sector oeste del recinto. Se aprecia un abertura del cierre perimetral en el sector oeste del recinto, en donde se constata la existencia de huellas de vehículos.

Fotografía 11		Fecha : 12/07/2013	
Coordenadas WGS84 (m)	Norte: 5.718.139	Este: 698.625	
Descripción Medio de Prueba: Cierre perimetral en lado este del recinto del vertedero.		Descripción Medio de Prueba: En la fotografía se observa que no existe un trazo del cierre perimetral en el sector sur del vertedero.

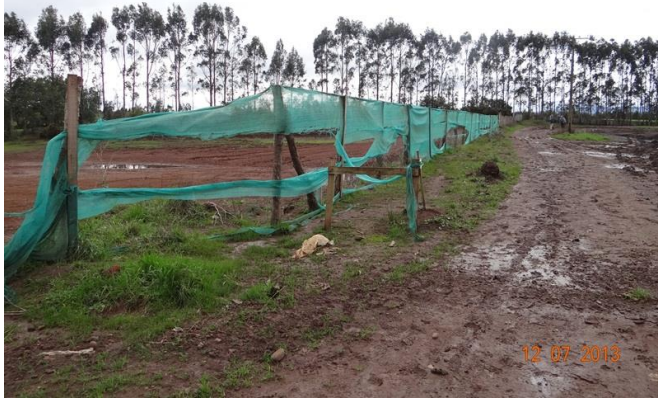
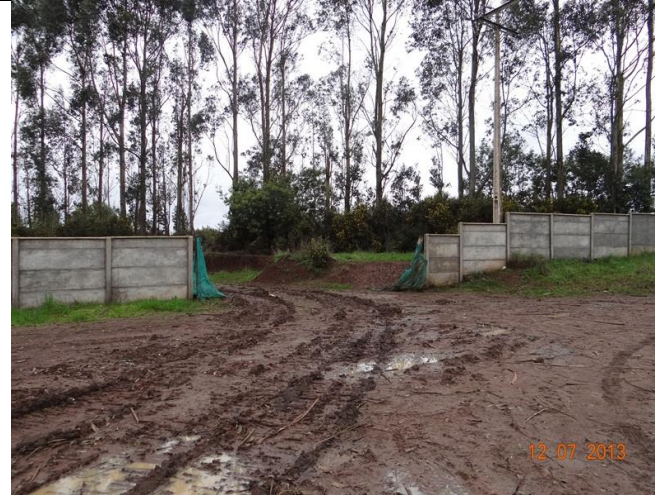
Fotografía 13		Fecha : 12/07/2013		Fotografía 14		Fecha : 12/07/2013	
Coordenadas WGS84 (m)	Norte: 5.718.306	Este: 698.171		Coordenadas WGS84 (m)	Norte: 5.718.404	Este: 698.229	
Descripción Medio de Prueba: Mallas utilizadas para el cierre perimetral en el sector oeste del recinto.				Descripción Medio de Prueba: Se aprecia un abertura del cierre perimetral con huellas de vehículos que ingresan al vertedero por este acceso no habilitado.

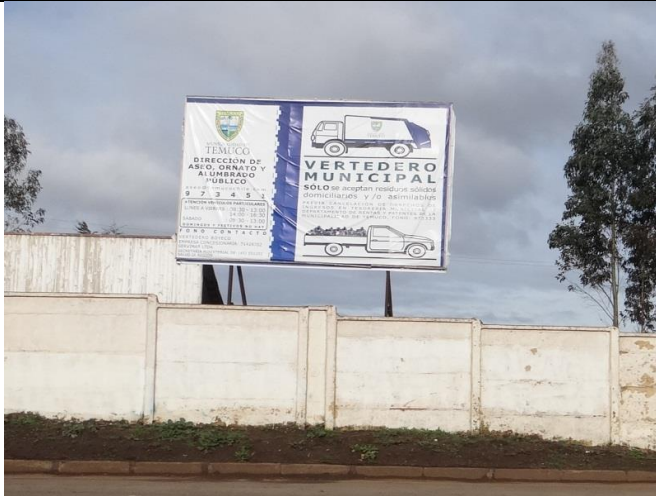
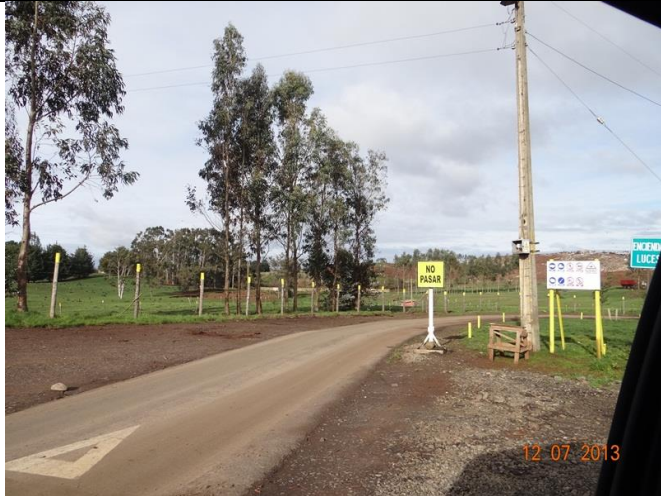
- Al ingreso del recinto del vertedero, se observa un portón y un letrero que identifica al vertedero municipal.
- El recinto del vertedero cuenta con casetas y guardias para el control de ingreso, sin embargo, se puede indicar que el ingreso no es controlado, debido al número de recolectores informales observado en el frente de trabajo.
- En el Área A (frente de trabajo), se pueden apreciar unas 50 personas aprox. que realizan labores de reciclaje de materiales. Se constatan cerca de 10 carpas en donde habitan personas, también, se observan algunos vehículos particulares.

Descripción Medio de Prueba: Se observa un letrero informativo sobre el vertedero municipal ubicado al ingreso del recinto.	Descripción Medio de Prueba: Se puede apreciar en la fotografía el camino interior, por donde se ingresa al vertedero.
---	--

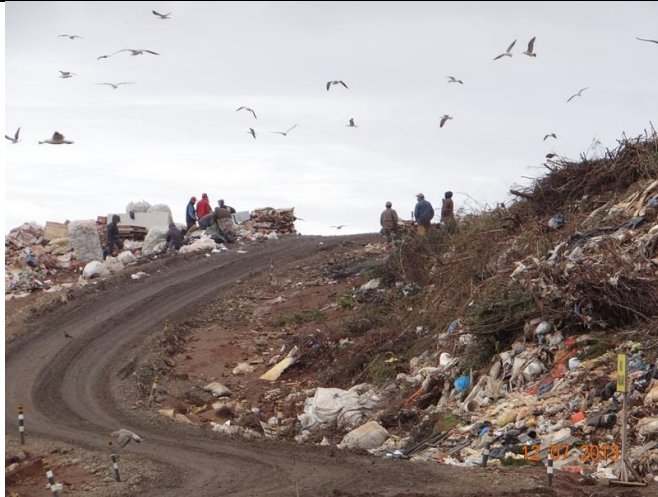
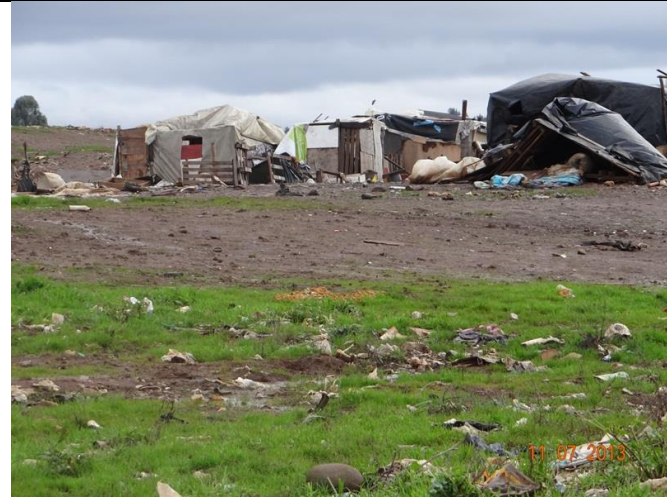
Fotografía 17		Fecha : 12/07/2013		Fotografía 18		Fecha : 11/07/2013	
Coordenadas WGS84 (m)	Norte: 5.718.418	Este: 698.279		Coordenadas WGS84 (m)	Norte: 5.718.152	Este: 698.546	
Descripción Medio de Prueba: Personas que realizan la recolección de materiales reciclables en el frente de trabajo.				Descripción Medio de Prueba: Carpas armadas con distintos materiales que sirven de alojamiento para las personas que realizan el reciclaje de materiales al interior del vertedero.

4	Cierre perimetral	RCA N° 51/2009 COREMA Región de La Araucanía, considerando 3.3.1: “El acceso al Vertedero será controlado, para lo cual será necesario instalar un portón y una garita en la entrada para la presencia permanente de un guardia mientras esté abierto”.	Se constata que el ingreso al recinto no es controlado, debido al número (unas 50 personas aprox.) de recolectores informales observado en el frente de trabajo.

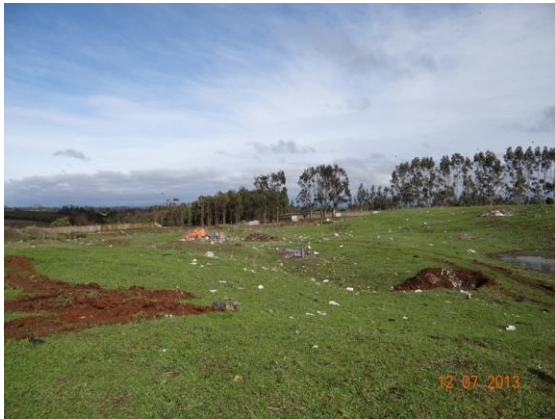
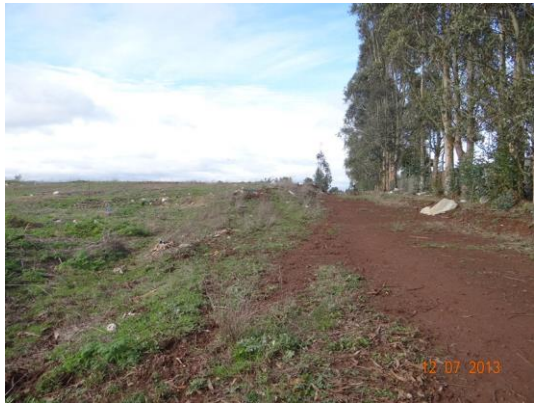
<p>Hecho(s) constatado(s) durante la fiscalización:</p> <p>a. En esta área D, no se realiza actualmente disposición de residuos, además, no se observa el reperfilamiento de su superficie. Tampoco se observa la extracción de material para la cobertura de los residuos, ni la relocalización de residuos dispuestos previamente.</p> <p>b. De acuerdo a lo señalado por Paul Recart, se proyecta el inicio del cierre de la etapa A para fines del 2013, por lo que no se ha realizado obras para extraer material de cobertura en el Área D.</p>

Fotografía 19		Fecha : 11/07/2013	
Coordenadas WGS84 (m)		Norte: 5.718.238	Este: 698.649
Fotografía 20		Fecha : 11/07/2013	
Coordenadas WGS84 (m)		Norte: 5.717.797	Este: 698.191
<p>Descripción Medio de Prueba: En la fotografía se observa una vista panorámica del Área D, en donde no observa la extracción y/o acopio de material de cobertura.</p>		<p>Descripción Medio de Prueba: Límite sur del Área D, no se observa el acopio de material de cobertura.</p>

N° Hecho Constatado	Materia Objeto de Fiscalización	Exigencia Asociada	Descripción de la No Conformidad
5	Cobertura diaria de residuos	<p>RCA N° 51/2009 COREMA Región de La Araucanía, considerando 3.3.1: “Área D: Área desde donde se extraerá la arcilla, -material de cobertura-, considera una superficie total de 4,4 ha. y un volumen de 92400 m3 de residuos a depositar sobre los ya existentes para dar la forma y pendientes (3H-1V en el talud y 20H-1V en la superficie más alta) requeridas para un escurrimiento de aguas lluvias fluido y con un mínimo de arrastre de material fino del suelo. Esta área será intervenida desde el inicio de operación de la zona A debido a que las zanjas se irán construyendo de acuerdo a la necesidad de arcilla , al completar una zanja (120 m2) se completara con RSD inmediatamente, a la vez, se iniciará la construcción de la siguiente, y así sucesivamente se operará para cada una de las zonas, desde la zona A a la zona C, de tal manera que la última zanja llena con RSD significará el cierre final del vertedero, incluyendo la cobertura con césped y sistema de riego automático funcionando.</p> <p>El Área desde donde se extraerá la arcilla corresponde a la zona D, el material de cobertura, considera una superficie total de 4,4 ha.”</p>	<p>En esta área D, no se realiza disposición de residuos, ni se observa el reperfilamiento de su superficie. Tampoco se observa la extracción de material para la cobertura de los residuos, ni la relocalización de residuos dispuestos previamente.</p>

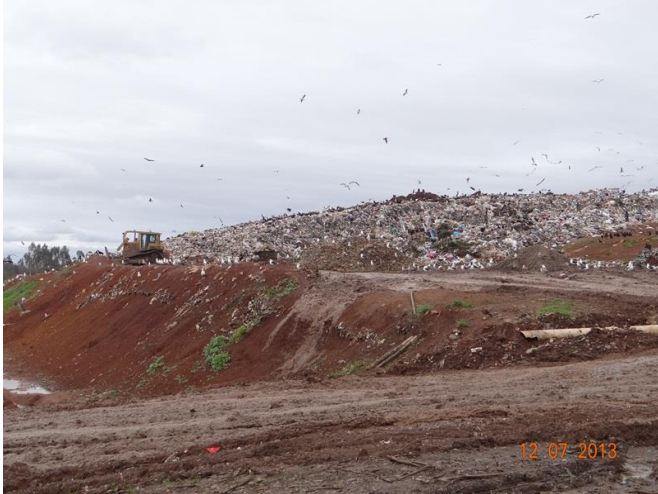
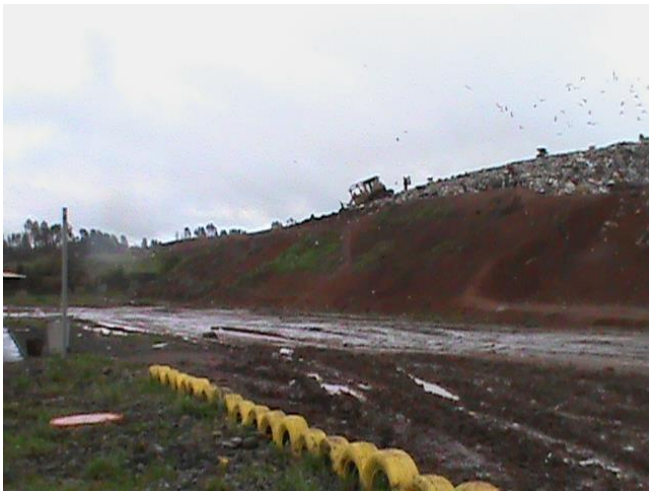
Número de Hecho Constatado: 6		Estación: 1	
<p>Exigencia: RCA N° 51/2009 COREMA Región de La Araucanía, considerando 3.3.1: <i>“Reperfilamiento de taludes</i> <i>Con el fin de asegurar que luego del cierre del Vertedero se mantenga una mayor estabilidad y un drenaje positivo a largo plazo, será necesario perfilar la pendiente actual del terreno en un rango de 3% y 5% como mínimo”.</i> <i>“Por otro lado el ángulo de pendiente máxima no excederá el 33% (3H: 1V), con el fin de prevenir la erosión de los taludes aledaños y eliminar los charcos que actualmente existen en la zona con residuos antiguos”.</i></p>			
<p>Hecho(s) constatado(s) durante la fiscalización:</p> <p>a. Los taludes laterales del frente de trabajo del área o etapa A, se constata que son compactados mediante bulldozer. No obstante, se observan pendientes mayores al 33% en el sector norte del frente de trabajo, como se puede apreciar en las fotografías 21 y 22.</p>

Fotografía 21		Fecha : 12/07/2013	
Coordenadas WGS84 (m)	Norte: 5.718.457	Este: 698.396	
Fotografía 22		Fecha : 11/07/2013	
Coordenadas WGS84 (m)	Norte: 5.718.454	Este: 698.440	
Descripción Medio de Prueba: Se observa maquinaria trabajando en los taludes del fente de trabajo.		Descripción Medio de Prueba: Talud del frente de trabajo.

6	Estabilidad del relleno sanitario	<p>RCA N° 51/2009 COREMA Región de La Araucanía, considerando 3.3.1: “Reperfilamiento de taludes.</p> <p>Con el fin de asegurar que luego del cierre del Vertedero se mantenga una mayor estabilidad y un drenaje positivo a largo plazo, será necesario perfilar la pendiente actual del terreno en un rango de 3% y 5% como mínimo”.</p> <p>“Por otro lado el ángulo de pendiente máxima no excederá el 33% (3H: 1V), con el fin de prevenir la erosión de los taludes aledaños y eliminar los charcos que actualmente existen en la zona con residuos antiguos”.</p>	<p>Los taludes laterales del frente de trabajo del Área A presentan pendientes mayores al 33% en el sector norte del frente de trabajo.</p>

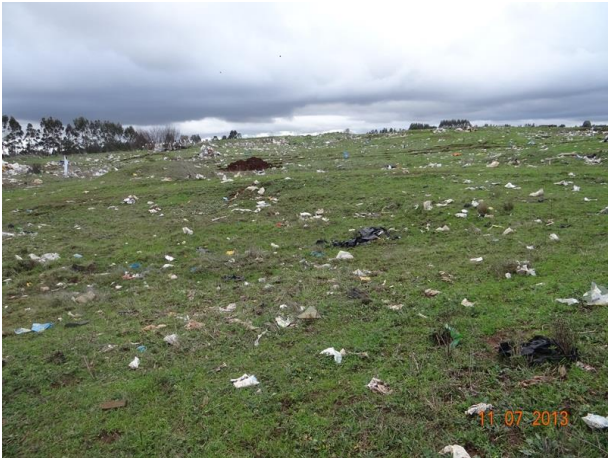
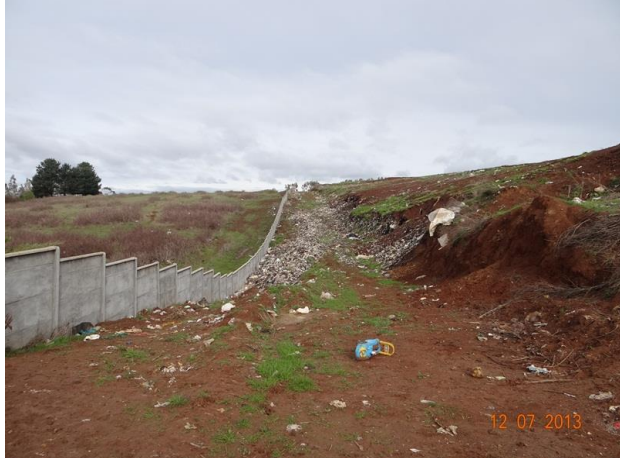
Número de Hecho Constatado: 7		Estación: 2,3 y 4	
<p>Exigencia: RCA N° 51/2009 COREMA Región de La Araucanía, considerando 3.3.1: <i>“Con la finalidad de sanear la condición ambiental del Vertedero se contempla una limpieza del área sin disposición de RSD, y además una limpieza de las zonas aledañas considerando el Estero Cuzaco”...</i> <i>“El Área sin disposición de residuos, producto de la acción del viento muchos materiales, entre ellos papel, plásticos, textiles y otros, han sido trasladados hasta distancia de uno a mas kilómetros, desmejorando el paisaje y las propiedades de los vecinos, motivo por el cual, se harán campañas de limpieza para recoger todo material que haya sido trasladado a esos puntos y tenga como origen el vertedero”.</i></p>			
<p>Hecho(s) constatado(s) durante la fiscalización: a. En el Área C, se observa que no se realiza la disposición de residuos, sin embargo, se observan algunos residuos sobre su superficie. Igual situación se observa en las Áreas B y D.</p>

Fotografía 23		Fecha : 11/07/2013	
Coordenadas WGS84 (m)	Norte: 5.717.921	Este: 698.383	
Descripción Medio de Prueba: Se aprecia la superficie del Área C con residuos dispersos en los distintos sectores.		Fotografía 24	
		Fecha : 12/07/2013	
Coordenadas WGS84 (m)	Norte: 5.718.032	Este: 698.529	
		Descripción Medio de Prueba: En la fotografía se observa la disposición de residuos en el lado este de las Áreas B y C.

N° Hecho Constata-do	Materia Objeto de Fiscalización	Exigencia Asociada	Descripción de la No Conformidad
7	Limpieza de superficie del relleno y áreas adyacentes	<p>RCA N° 51/2009 COREMA Región de La Araucanía, considerando 3.3.1: “Con la finalidad de sanear la condición ambiental del Vertedero se contempla una limpieza del área sin disposición de RSD, y además una limpieza de las zonas aledañas considerando el Estero Cuzaco. El Área sin disposición de residuos, producto de la acción del viento muchos materiales, entre ellos papel, plásticos, textiles y otros, han sido trasladados hasta distancia de uno a mas kilómetros, desmejorando el paisaje y las propiedades de los vecinos, motivo por el cual, se harán campañas de limpieza para recoger todo material que haya sido trasladado a esos puntos y tenga como origen el vertedero”.</p>	<p>En el Área C, se observa que no se realiza la disposición de residuos, sin embargo, se observan gran cantidad de residuos sobre su superficie. Igual situación se observa en las Áreas B y D.</p>

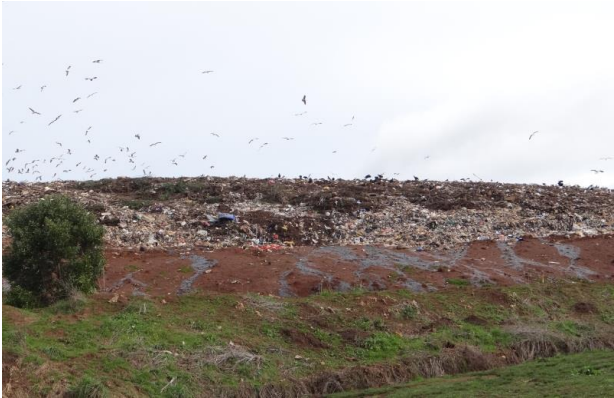
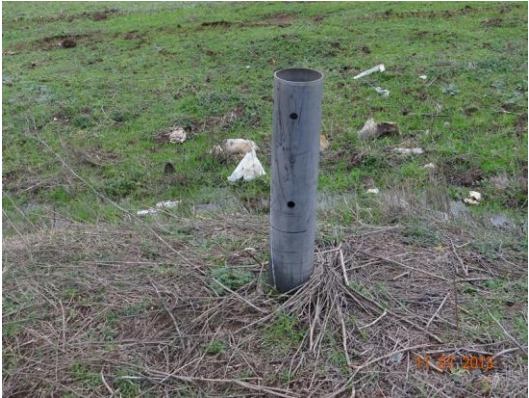
<p>Hecho(s) constatado(s) durante la fiscalización:</p> <ol style="list-style-type: none"> En el frente de trabajo (Áreas A), no se observan chimeneas o sistemas para la ventilación de biogás. En el Área B, se observan chimeneas, así también, como en algunos sectores de las Áreas C y D. Según lo indicado por el Sr. Recart, eran utilizadas para la ventilación de gases y para el muestreo de aguas subterráneas.

Fotografía 25		Fecha : 11/07/2013	
Coordenadas WGS84 (m)		Coordenadas WGS84 (m)	
Norte: 5.718.167	Este: 698.565	Norte: 5.717.858	Este: 698.432
Descripción Medio de Prueba: Vista del frente de trabajo, no se observan chimeneas para el venteo de gases.		Descripción Medio de Prueba: En la fotografía se observa un ducto que sirve para el venteo del biogás. Este tipo de ductos se observan en las Áreas B, C y D.

8	Manejo de biogás	<p>RCA N° 51/2009 COREMA Región de La Araucanía, considerando 3.3.1: “Para el control y manejo de los gases, se contempla la construcción de chimeneas a razón de 2,5 por ha. Con un total de 50 chimeneas que abarcarán las 4 Áreas con RSD, conectadas en la parte inferior a un dren colector de gases, conteniendo un tubo colector perforado, para facilitar la difusión de los gases a escapar por las chimeneas. El área donde se encuentren los tubos colectores contendrá relleno granulado (áridos) para facilitar la difusión de los gases que escapen por la chimenea. Se instalará un tubo perforado en el Vertedero conectado a un conducto invertido con forma de “U”. Luego, el material granulado deberá ser cubierto con arcilla. Asimismo, al instalarán conductos de ventilación se podrá remediar cualquier migración de gas ajena a las chimeneas”.</p>	<p>En el frente de trabajo (Área A), no se observa la instalación de chimeneas o sistemas para la ventilación de biogás.</p>

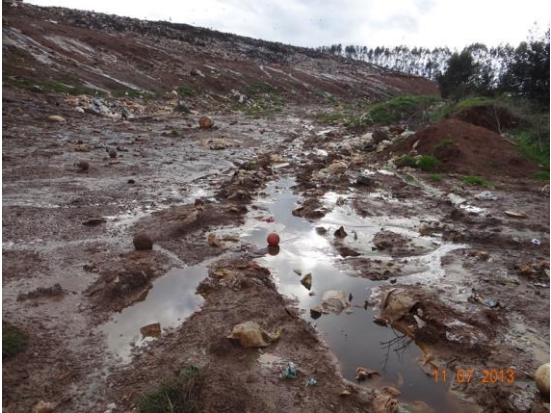
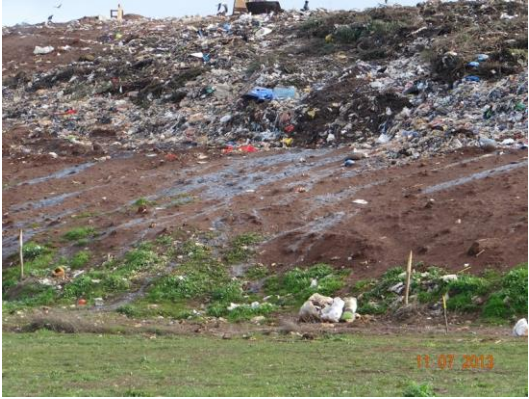
<p>Hecho(s) constatado(s) durante la fiscalización:</p> <ol style="list-style-type: none">En el frente de trabajo (Áreas A) no se observa un sistema de recolección, como zanjas de drenaje y conducción de lixiviados mediante tubos perforados, ni tampoco, se constató un pozo de acumulación y la recirculación de los lixiviados. Solo se observó el escurrimiento de lixiviados de forma superficial, en distintos sectores del frente de trabajo hacia el exterior del vertedero.Al costado del camino de ingreso al frente de trabajo, se observa el escurrimiento de lixiviados en dirección este, que flanquea el Área A, hasta reunirse con afloramientos de lixiviados que escurren por el costado NE del Área A. Los lixiviados, al escurrir superficialmente, se unen al Canal de Desagüe superficial proveniente del sector este del terreno, que fluye en dirección sur hacia el Estero Cuzaco. El caudal de lixiviados es variable, y fluye desde los sectores sin cobertura observados.

Fotografía 27		Fecha : 11/07/2013	Fotografía 28		Fecha : 11/07/2013
Coordenadas WGS84 (m)	Norte: 5.718.274	Este: 698.545	Coordenadas WGS84 (m)	Norte: 5.718.391	Este: 698.559
Descripción Medio de Prueba: En la fotografía se verifica el escurrimiento de los lixiviados desde el frente de trabajo.			Descripción Medio de Prueba: Se observa el escurrimiento superficial de los lixiviados del sector este del Área A (frente de trabajo).

N° Hecho Constata- do	Materia Objeto de Fiscalización	Exigencia Asociada	Descripción de la No Conformidad
9	Afectación a la calidad de las aguas y manejo de lixiviados	<p>RCA N° 51/2009 COREMA Región de La Araucanía, considerando 3.3.1: “Con el propósito de controlar la filtración de lixiviados de los residuos existentes, se realizará una excavación para construir una zanja de drenaje a lo largo de la periferia de los residuos y luego llenarla con grava y bolones para extender un tubo perforado y colector. Estos canales mejorarán la migración de lixiviados a los drenes periféricos. Las cañerías estarán conectadas en la parte baja de la pendiente del Vertedero al canal principal de drenaje, los que conducen al pozo de acumulación de 3000 litros que dispondrá de una bomba para la recirculación del lixiviado hacia las áreas A, B, C y D por cañerías dispuestas en forma equidistante en el área de residuos dispuestos”.</p>	<p>No se observa un sistema de recolección, como zanjas de drenaje y conducción de lixiviados mediante tubos perforados, tampoco, se constató el pozo de acumulación y la recirculación de los lixiviados. Solo, se observó el escurrimiento de lixiviados de forma superficial, en distintos sectores del frente de trabajo, los que se vertían hacia el exterior del vertedero.</p>

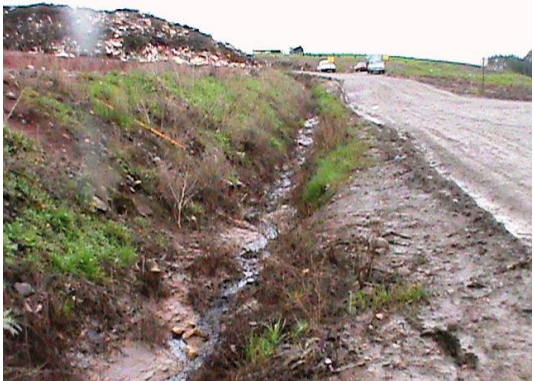
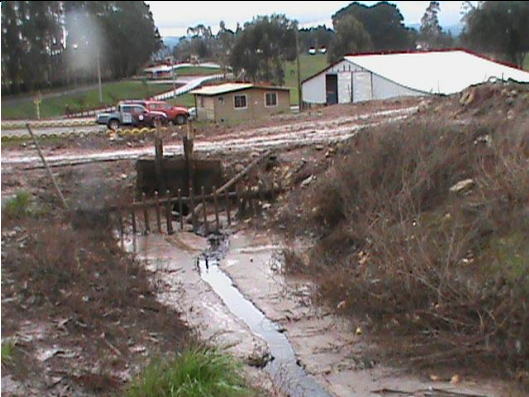
Fotografía 29		Fecha : 11/07/2013	Fotografía 30		Fecha : 11/07/2013
Coordenadas WGS84 (m)	Norte: 5.718.330	Este: 698.324	Coordenadas WGS84 (m)	Norte: 5.718.330	Este: 698.324
Descripción Medio de Prueba: Se puede observar el escurrimiento de lixiviados a un costado del camino de acceso al frente de trabajo.			Descripción Medio de Prueba: Escorrimento de los lixiviados hacia el sector NE del frente del Área A.

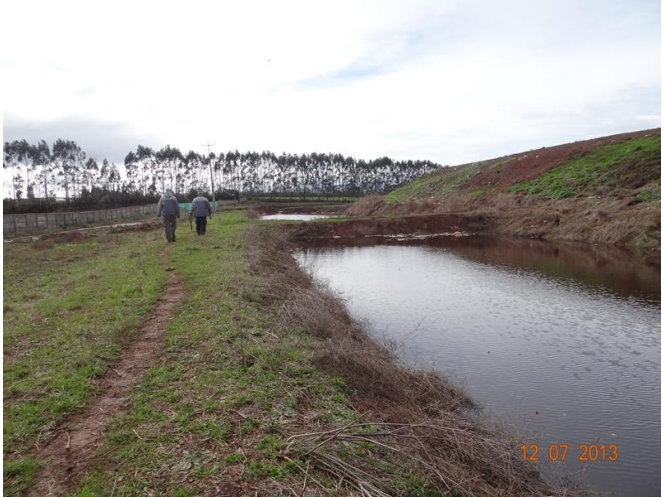
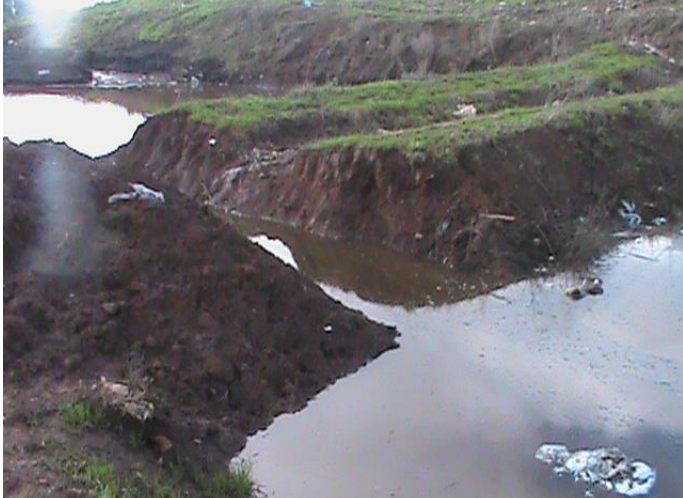
- Al costado oeste de esta área se constatan cuatro piscinas con líquidos percolados.
- Se observan que tres piscinas cuentan con similares dimensiones (largo 50 m. y ancho 15 m. aprox.), más una cuarta piscina de menores dimensiones, la que se ubica en dirección sur, respecto a las otras piscinas. Los líquidos contenidos en estas piscinas poseen características similares.

- Estas piscinas se encuentran conectadas entre sí mediante zanjas o por tuberías.
- Se observan escurrimientos de lixiviados hacia las piscinas desde las área A o B, por excavación realizada al pie del talud.

- Se constata la descarga de lixiviados desde la piscina de menor tamaño hacia un predio colindante al recinto del vertedero. Esta descarga se realiza mediante la conducción de un tubo de PVC de color gris oscuro, que capta las aguas desde la piscina y realiza la descarga fuera del cierre perimetral hacia un predio vecino, la ubicación de esta descarga es en coordenadas UTM, Datum WGS84, Huso 18, Norte: 5.718.114 m. y Este: 698.129 m.

Fotografía 31		Fecha : 12/07/2013	Fotografía 32		Fecha : 12/07/2013
Coordenadas WGS84 (m)	Norte: 5.718.165	Este: 698.118	Coordenadas WGS84 (m)	Norte: 5.718.152	Este: 698.152
Descripción Medio de Prueba: Piscinas ubicada las costado oeste del vertedero Boyeco.			Descripción Medio de Prueba: En la fotografía se observa una zanja que conecta dos piscinas.

10	Afectación a la calidad de las aguas y manejo de lixiviados	<p>RCA N° 51/2009 COREMA Región de La Araucanía, considerando 3.3.1: “Sobre estas infraestructuras se construirán las nuevas obras de mejoramiento correspondientes a: Eliminación de las lagunas existentes en la actualidad serán eliminadas durante el primer año de ejecución del Plan de Cierre”.</p>	<p>Se constatan la existencia de cuatro piscinas con líquidos percolados, las cuales serían eliminadas según el proyecto de plan de cierre del vertedero. Se constata la descarga de lixiviados desde la piscina de menor tamaño hacia un predio colindante al recinto del vertedero.</p>
11	Afectación a la calidad de las aguas y manejo de lixiviados	<p>RCA N° 51/2009 COREMA Región de La Araucanía, considerando 3.4: “Respecto a la generación de lixiviados y de acuerdo al diseño del plan de cierre los lixiviados serán manejados a través del sistema de captación, para posteriormente ser recirculados en un 100% al Vertedero, lo que favorecerá la digestión de los RSD existentes. Así el proyecto no se generarán emisiones líquidas correspondientes al DS 90 ni al DS 46, toda vez que los lixiviados serán recirculados en un 100%”.</p> <p>RCA N° 51/2009 COREMA Región de La Araucanía, considerando 6.3: “El proyecto proyectado considera un sistema de captación de aguas lluvia independiente al de los lixiviados, por lo que no existirá interacción entre ellos”.</p>	<p>No existe una captación y recirculación de los lixiviados generados en el vertedero. Durante la inspección ambiental, se observó la generación de emisiones líquidas (lixiviados o mezcla de estos) que se vertían al estero Cuzaco y a un canal de un predio colindante, en sector oeste del recinto. Lo anterior es respaldado con los resultados de las mediciones de aguas realizadas en diferentes puntos del recinto.</p>

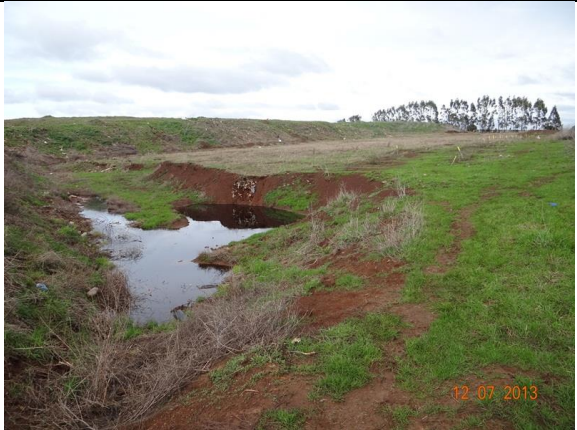
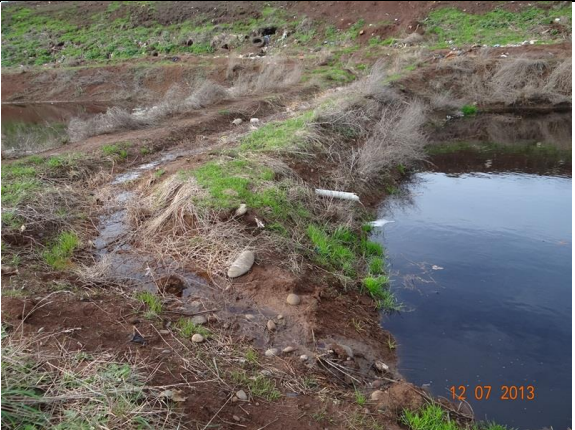
Fotografía 33			Fotografía 34		
Fecha : 12/07/2013			Fecha : 12/07/2013		
Coordenadas WGS84 (m)	Norte: 5.718.110	Este: 698.137	Coordenadas WGS84 (m)	Norte: 5.	Este:
Descripción Medio de Prueba: Primera piscina (la más pequeña de las cuatro) en dirección sur a norte.			Descripción Medio de Prueba: Escurrimiento de lixiviados hacia una piscina. Además, se puede apreciar una tubería que conecta dos piscinas.

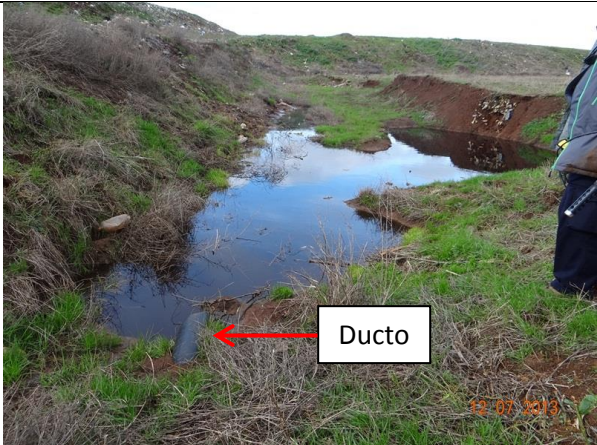
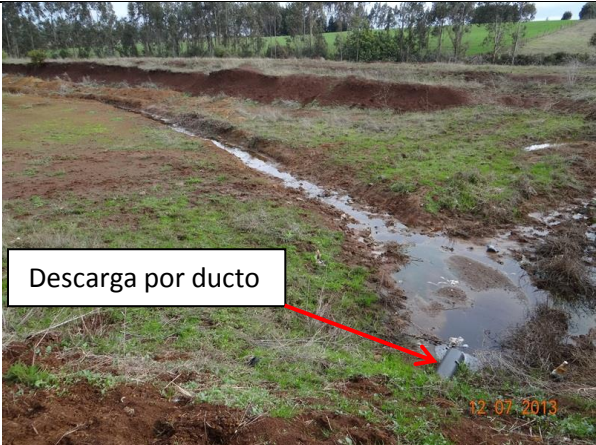
Fotografía 35			Fotografía 36		
Fecha : 12/07/2013			Fecha : 12/07/2013		
Coordenadas WGS84 (m)	Norte: 5.718.110	Este: 698.137	Coordenadas WGS84 (m)	Norte: 5.718.205	Este: 698.152
Descripción Medio de Prueba: Fotografía de la piscina más pequeña ubicada en el sector oeste del recinto.			Descripción Medio de Prueba: Descarga de lixiviado hacia el predio vecino del sector oeste del vertedero.

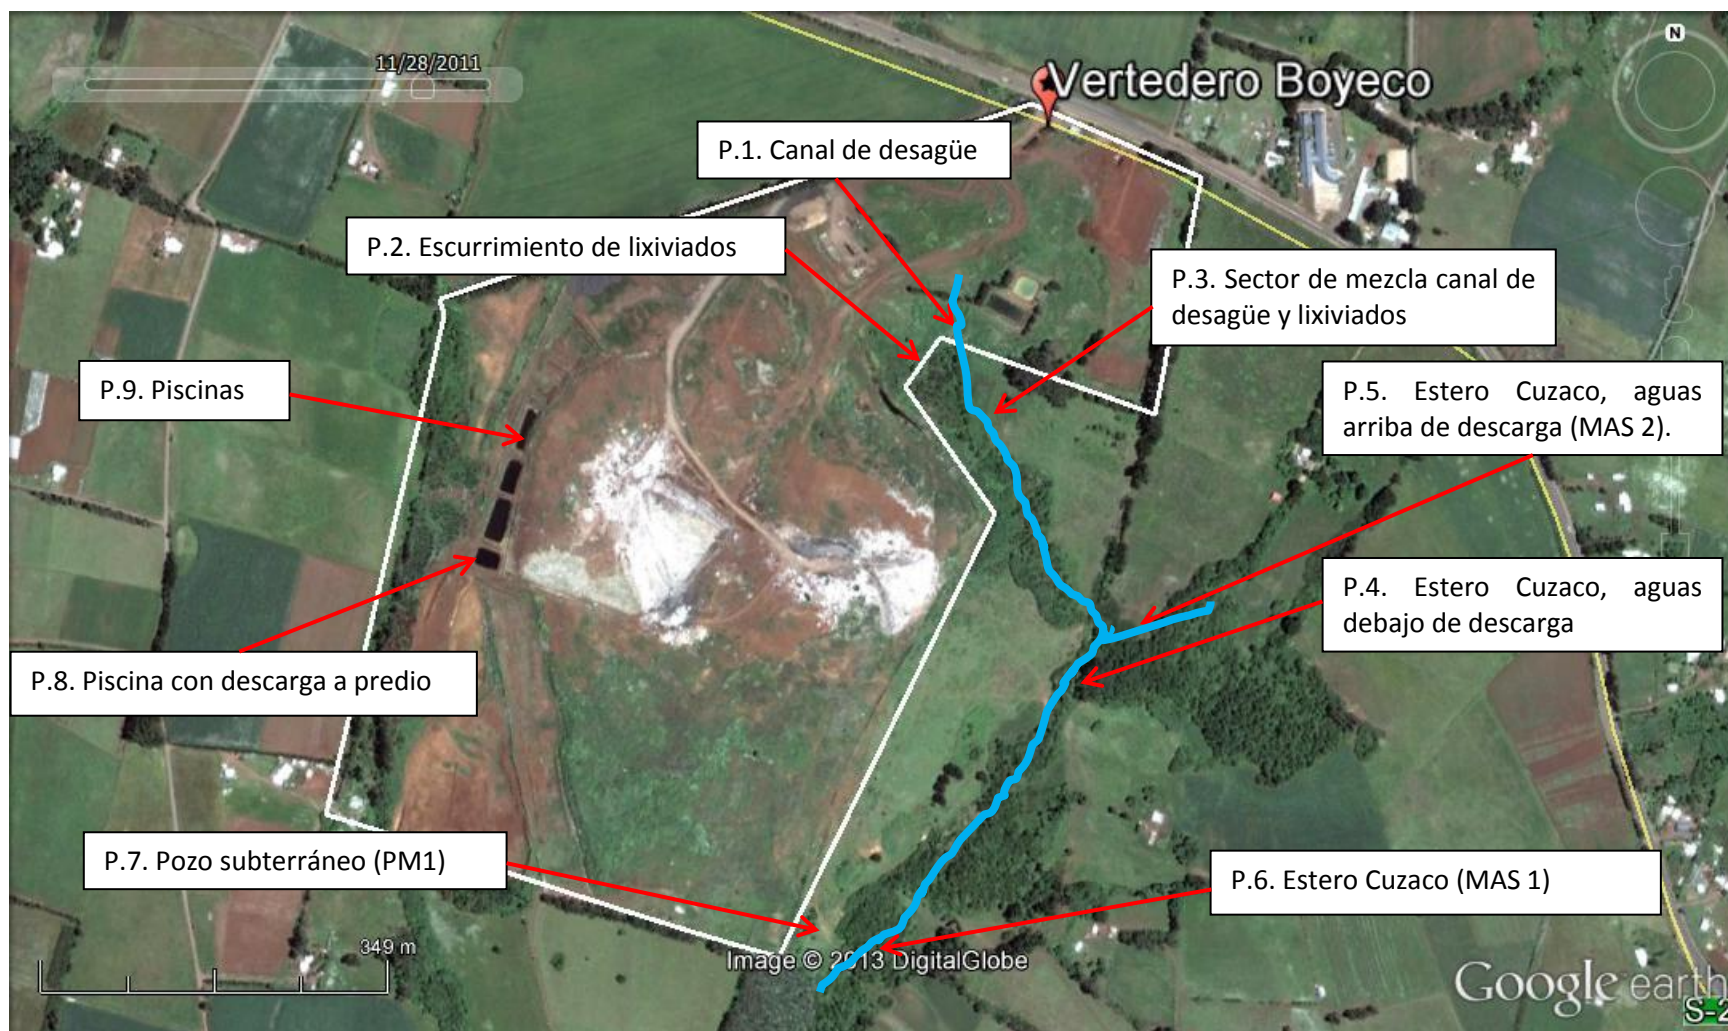
Figura 5. Puntos de mediciones de calidad de aguas, 12 de Julio del 2013.

N° de Punto de muestreo	Coordenadas UTM WGS84		Descripción de punto de muestreo
	Norte	Este	
1	5.718.383	698.618	Canal de desagüe afluente del estero Cuzaco, que escurre desde el sector Noreste de los terrenos del vertedero Boyeco, próximo al sector de acceso y romana, ubicado fuera de los sitios de disposición de residuos.
2	5.718.349	698.602	Escurrimiento de líquidos lixiviados provenientes del sector del talud noreste (NE) del área A, en donde actualmente se realiza la disposición de los residuos. Se muestreo estos líquidos antes que se mezclen con las aguas de canal de desagüe (punto 1) y circulen hacia un sector de aguas estancas que se ubica al costado externo del sector este del cierre perimetral del recinto del vertedero Boyeco.
3	5.718.231	698.644	Sector de canal de aguas provenientes del sector punto 2, que corresponden a área anegada, con circulación hacia el estero Cuzaco
4	5.717.964	698.706	Punto de mezcla de aguas provenientes del punto 3 con las aguas del estero Cuzaco.

5	5.717.969	698.711	Estero Cuzaco, punto denominado MAS 2, aguas arriba del punto 4, en donde se realiza el monitoreo de las aguas superficiales comprometidas en la RCA N° 51/2009.
6	5.717.704	698.480	Estero Cuzaco en punto denominado MAS 1.
7	5.717.717	698.462	Pozo de monitoreo de aguas subterráneas (PM1). Agua a un metro del nivel del suelo. Tubería se encuentra obstruida por restos de vegetación. No es posible determinar si las aguas presentes en este punto corresponden a aguas lluvias a aguas subterráneas, dado el estado de obstrucción que presenta la tubería.
8	5.718.114	698.129	Laguna de lixiviados, adyacente a antigua plataforma, entre los sectores denominados B y C, que descarga en un predio colindantes al recinto del Vertedero, ubicado al costado oeste (W) del vertedero.
9	5.718.244	698.159	Piscina de aguas residuales, se ubica en el sector (NW) noroeste en el área B, esta piscina se ubica al norte de otras tres piscinas que cuentan con similares dimensiones y características de calidad de aguas. Se observan escurrimientos de lixiviados desde área A, por excavación realizada al pie del talud.

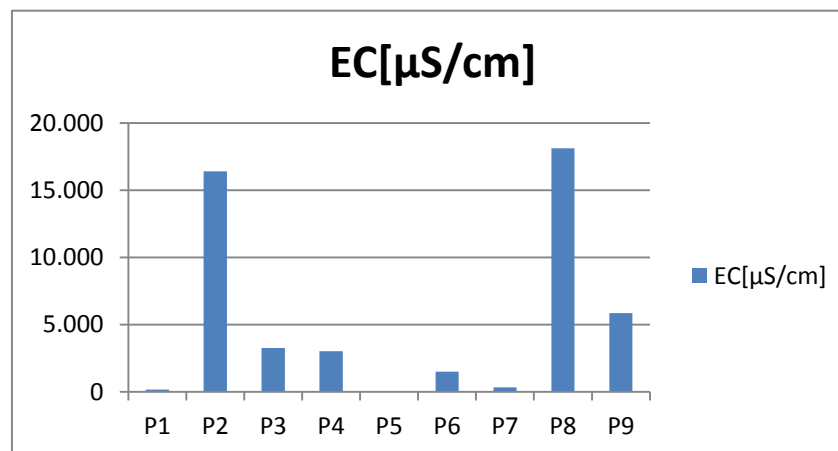
Figura 6. Resultados de Conductividad Eléctrica.

Punto de muestreo	Temp.[°C]	pH	ORP[mV]	EC[μS/cm]	D.O.[%]	D.O.[mg/L]
1	13,0	6,5	124,0	171	15,1	1,6
2	14,6	7,8	71,1	16.410	14,1	1,3
3	12,4	7,7	39,6	3.269	0,0	0,0
4	9,7	7,7	-46,8	3.016	0,0	0,0
5	9,1	6,8	150,0	38	10,9	1,2
6	9,5	7,5	-50,9	1.504	15,8	1,8
7	10,3	6,2	191,6	349	28,2	3,1
8	12,4	8,6	148,2	18.110	0,0	0,0
9	12,3	8,1	187,6	5.870	0,3	0,0

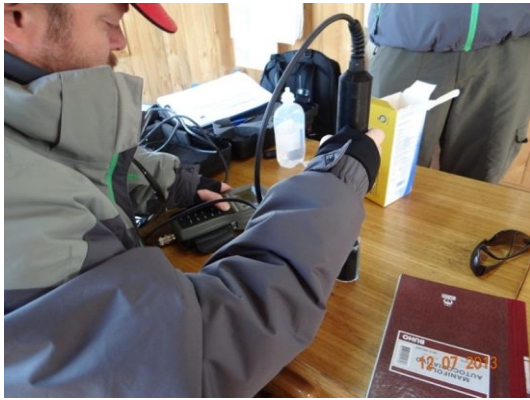
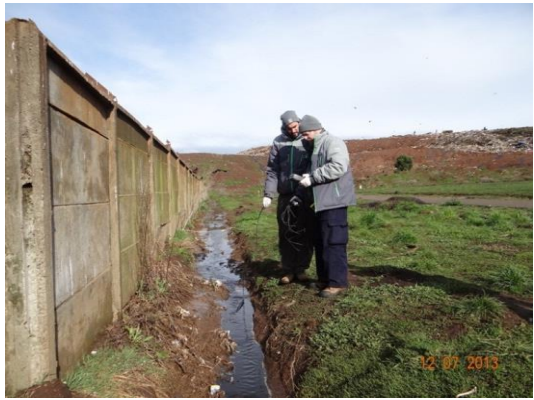
Fotografía 37		Fecha : 12/07/2013	Fotografía 38		Fecha : 12/07/2013
Coordenadas WGS84 (m)	Norte: 5.718.462	Este: 698.460	Coordenadas WGS84 (m)	Norte: 5.718.349	Este: 698.602
Descripción Medio de Prueba: En la fotografía se aprecia la calibración de la sonda multiparámetro.			Descripción Medio de Prueba: Medición realizada en el Punto 2.

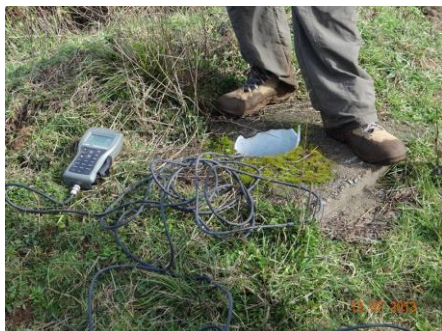
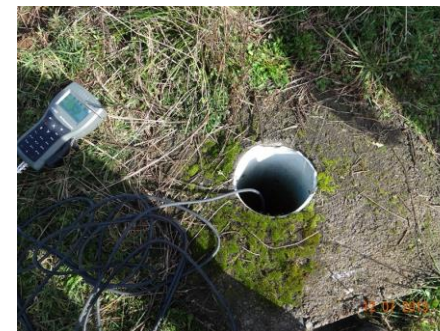
- a. Se observa una tubería de PVC inserta en una loza de hormigón, la cual corresponde al pozo de monitoreo de aguas subterráneas, denominado PM1, este se ubica en el vértice sureste del vertedero.

- b. Respecto a la ubicación del pozo de monitoreo de aguas subterráneas del sector sur del vertedero, PM1, este se encuentra en las coordenadas UTM, N: 5.717.717 m. y E: 698.462 m. (WGS1984, H18S) a una distancia lineal de 95 m. respecto al punto indicado en la DIA, N: 5.718.001 m. y Este 698.700 m. (PSAD1956, H18S). Este último punto fue modificado a coordenadas UTM Datum WGS1984, H18S, para su correcta comparación.

- c. La tubería del pozo de monitoreo se encuentra obstruida por restos de vegetación y se observa agua a un metro del nivel del suelo. No es posible determinar si las aguas presentes en este punto corresponden a aguas lluvias y/o aguas subterráneas, dado que la tubería no cuenta con protección alguna para el ingreso de materiales a su interior. Debido a lo anterior, no se consideró en el presente informe referirse a la calidad de las aguas medidas por la sonda multiparámetros durante la inspección ambiental, ya que se desconocía la procedencia de estas aguas.

Fotografía 39		Fecha : 12/07/2013		Fotografía 40		Fecha : 12/07/2013	
Coordenadas WGS84 (m)	Norte: 5.717.717	Este: 698.462		Coordenadas WGS84 (m)	Norte: 5.717.717	Este: 698.462	
Descripción Medio de Prueba: En la fotografía se muestra el equipo utilizado para la medición de la calidad de las aguas del pozo de monitoreo.				Descripción Medio de Prueba: Tubería de PVC que sirve como punto de monitoreo de aguas subterráneas, denominada PM1.
