INFORME DE FISCALIZACIÓN AMBIENTAL

INSPECCIÓN AMBIENTAL

VERTEDERO BOYECO DE TEMUCO

DFZ-2013-777-IX-RCA-IA

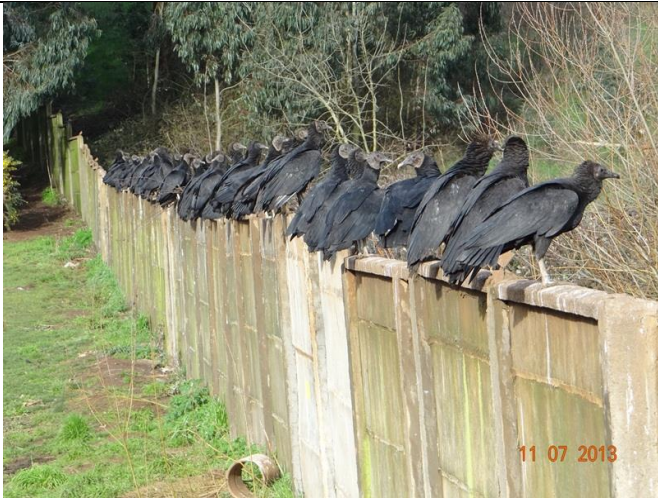
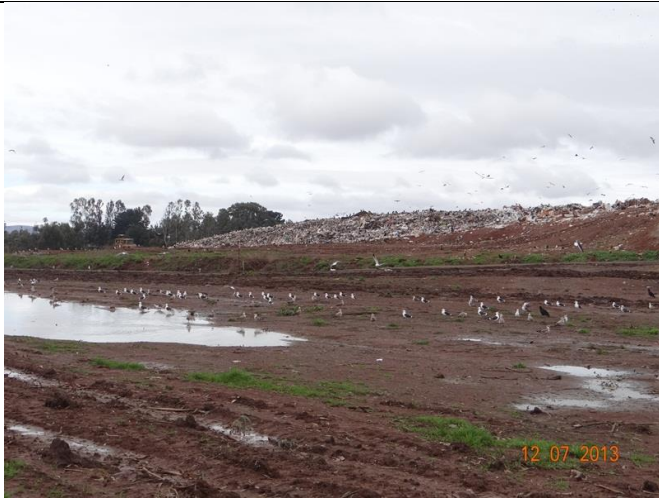
Número de Hecho Constatado: 13		Estación: 1 y 4	
<p>Exigencia: RCA N° 51/2009 COREMA Región de La Araucanía, considerando 6.2: <i>"El Plan de cierre del Centro de Disposición Final de Residuos de Temuco plantea la protección y remediación de estos a través de las diferentes acciones establecidas destacando: ... control de vectores para evitar la diseminación de contaminantes hacia el área de influencia".</i></p> <p>RCA N° 51/2009 COREMA Región de La Araucanía, considerando 6.3: <i>"Se recubrirá la superficie del Vertedero con 60 cm de arcilla y 20 cm de césped, media con la que se erradicará definitivamente la presencia de vectores".</i></p>			
<p>Hecho(s) constatado(s) durante la fiscalización:</p> <p>a. En el frente de trabajo, se observan gran cantidad de aves (jotes, gaviotas y tiuques) y perros. No se observa el cubrimiento con tierra de los residuos en este sector. Consultado Paul Recart sobre el recubrimiento diario, él indica que no se realiza recubrimiento mínimo diario, por lo que los residuos se disponen y extienden mediante bulldozer, recubriéndose con frecuencia variable.</p> <p>b. En el Área D, se constata la presencia de al menos 6 vacunos en esta área, procedentes de predio colindante en sector SSOeste.</p>

Fotografía 41		Fecha : 11/07/2013	
Coordenadas WGS84 (m)	Norte: 5.718.345	Este: 698.601	
Descripción Medio de Prueba: Se pueden observar gran cantidad de jotes apostados sobre el cierre perimetral del vertedero.		Fotografía 42	
		Fecha : 12/07/2013	
Coordenadas WGS84 (m)	Norte: 5.718.432	Este: 698.271	
Descripción Medio de Prueba: En la fotografía se aprecian grandes cantidades de aves en el sector del frente de trabajo.		Descripción Medio de Prueba: En la fotografía se aprecian grandes cantidades de aves en el sector del frente de trabajo.

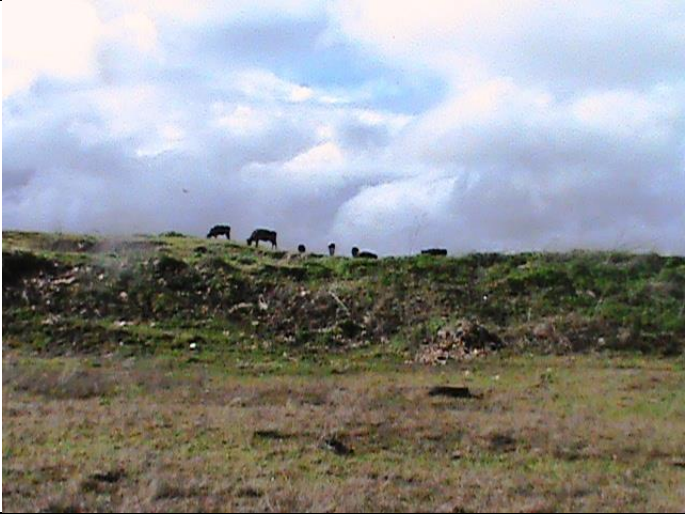
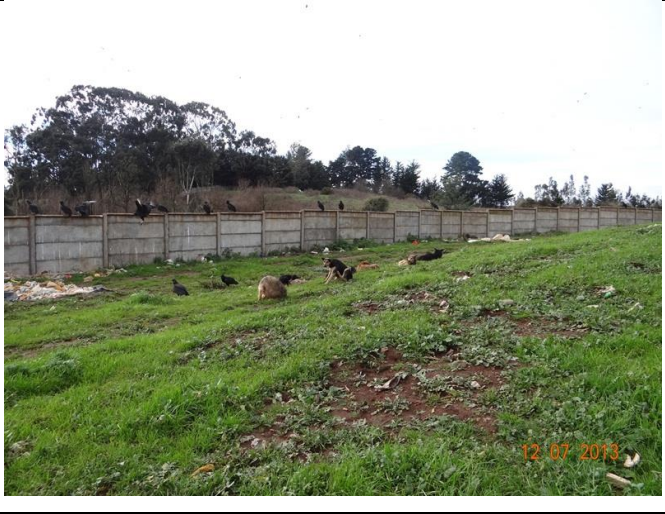
Fotografía 43		Fecha : 11/07/2013	Fotografía 44		Fecha : 11/07/2013
Coordenadas WGS84 (m)	Norte: 5.717.980	Este: 698.073	Coordenadas WGS84 (m)	Norte: 5.718.253	Este: 698.546
Descripción Medio de Prueba: En la fotografía se observan algunos vacunos en el área D.			Descripción Medio de Prueba: Se observan algunos perros al interior del vertedero.
