INFORME DE FISCALIZACIÓN AMBIENTAL

INSPECCIÓN AMBIENTAL

TALLER DE REDES KAWESHKAR

DFZ-2013-783-X-RCA-IA

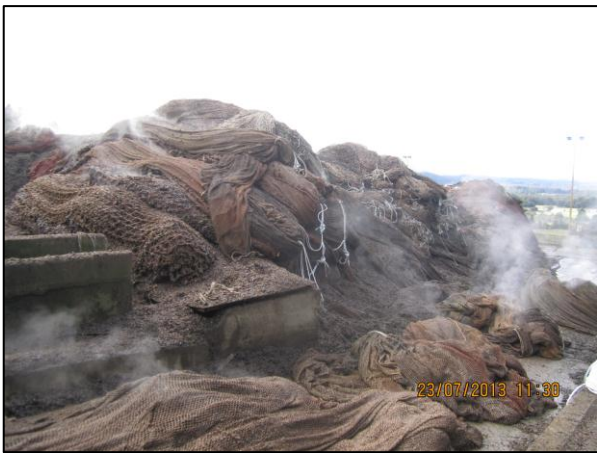
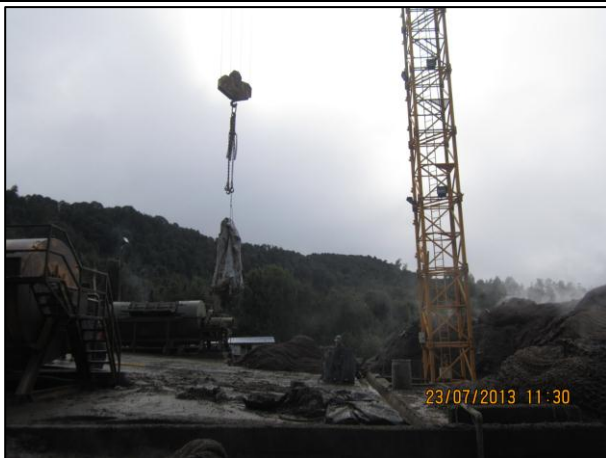
Fotografía 1		Fotografía 2	
Fecha: 23/07/2013		Fecha: 23/07/2013	
Coordenadas WGS84	Norte: 5.412.125	Este: 687.605	Este: 687.609
Descripción Medio de Prueba: Vista del área de acopio de redes sucias.		Descripción Medio de Prueba: Vista del área de lavado de redes.

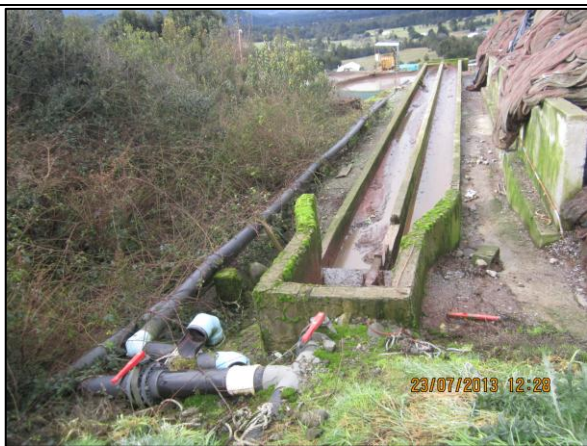
- a. Se constató que la descarga del proceso de lavado de redes es conducida hacia desarenadores.
- b. Se constató la existencia de 4 estanques asociados al proceso de tratamiento de Riles, signados como 1,2,3 y 4.

Descripción Medio de Prueba: Vista desarenador.	Descripción Medio de Prueba: Vista estanque N° 1
---	--

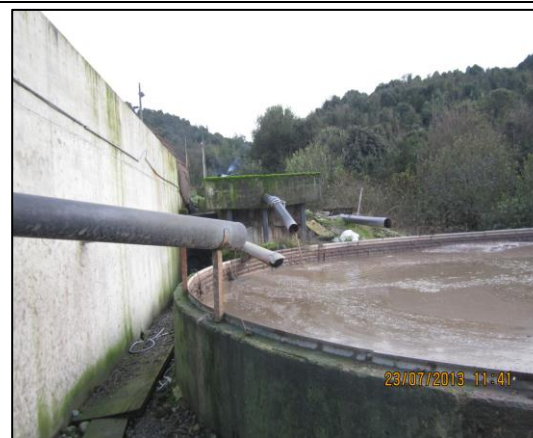
- c. Se verificó la existencia de un by-pass desde la cámara de entrada al desarenador hacia el estanque N° 1. Respecto al by-pass, la Srta. Pamela Silva Jefe Medio Ambiente informa que su uso se realiza exclusivamente cuando se hace mantención en el desarenador.

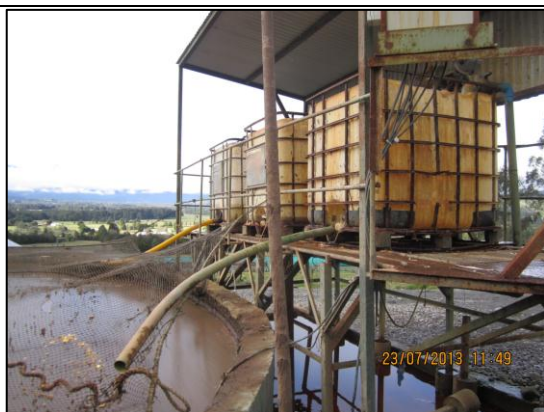
- d. Desde el desarenador, los Riles se descargan a un primer estanque de acumulación, donde se verifica el nivel de lodo sedimentado y se realiza su retiro en forma manual. Luego, son conducidos hacia el estanque N° 2 a través de una tubería que se maneja con una válvula de tipo manual. En este estanque, se agrega sulfato de aluminio y polímero para efectuar el tratamiento físico químico (los químicos se adicionan solo cuando hay tratamiento). Se tiene a la vista bitácora donde consta tratamiento (Fotografía N° 8).

Descripción Medio de Prueba: Vista estanque N° 2	Descripción Medio de Prueba: Vista bins con coagulante, polímero
--	--

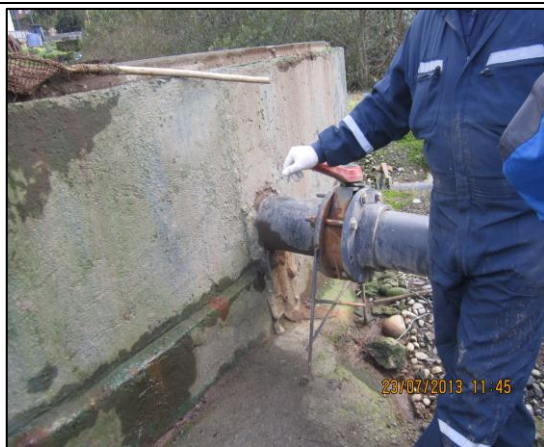
Descripción Medio de Prueba: Vista válvula de manual.	Descripción Medio de Prueba: Bitácora con detalle de tratamiento.
---	---

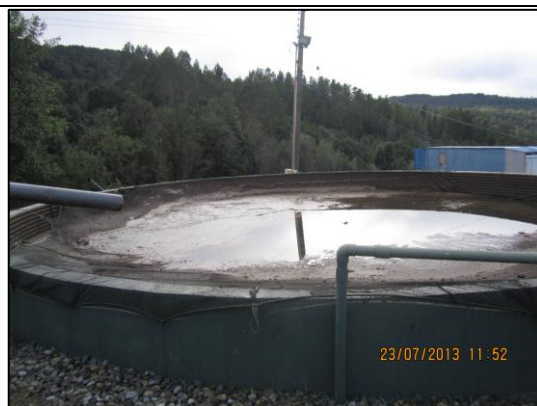
- e. En el estanque N° 3 se acumula el agua tratada, que luego es retornada al lavado de redes. En este estanque se constata un alto nivel de acumulación de lodos.

Descripción Medio de Prueba: Estanque N° 3.	Descripción Medio de Prueba: Estanque N° 4.
---	---

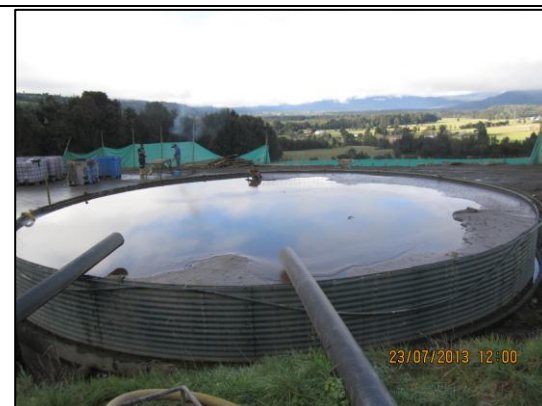
- f. El estanque N° 4 es utilizado exclusivamente para la acumulación de lodos.
- g. Los efluentes generados en el proceso se disponen mediante infiltración, sin embargo, durante la fiscalización no se realizaba descarga.

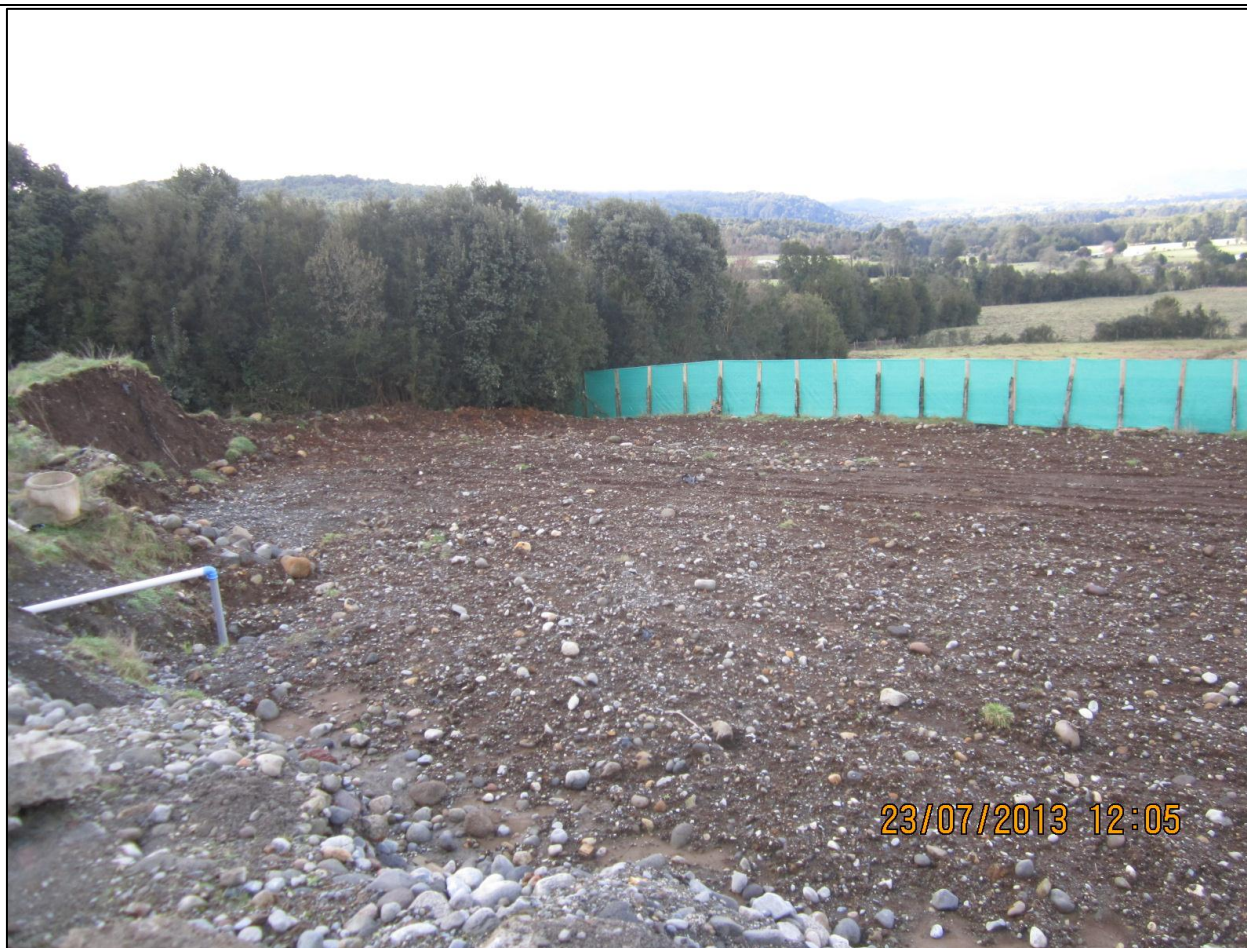
Fotografía 11

Descripción de Medio de Prueba:
Vista cancha de infiltración.

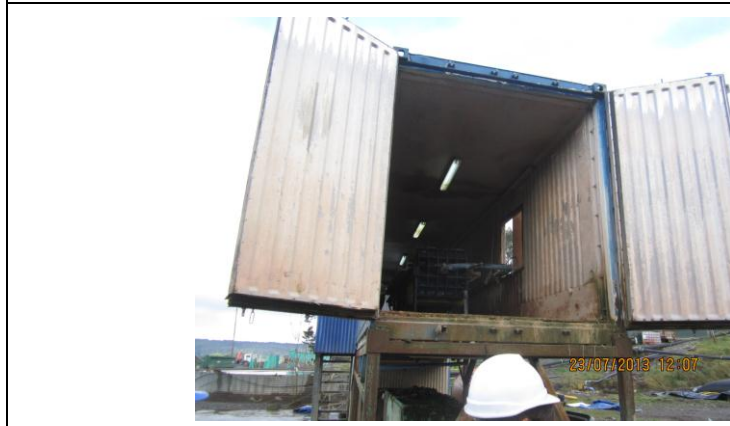
Hecho(s) constatado(s) durante la fiscalización: a) El lodo generado en el estanque N° 4 es deshidratado mediante filtro prensa. El percolado retorna a estanque N° 1. b) El lodo que sedimenta en el estanque N° 2 se deshidrata en geotubos (2 geotubos), retornándose el permeado hacia al estanque N° 1. c) Se revisan guía de despacho por adquisición de geotubos de fechas 07 marzo y 18 de junio de 2013. d) Además, se verifica la existencia de guías de despacho de enero a la fecha, asociado a traslado de conchillas, lodo prensado y residuos varios hacia el Relleno Sanitario Rexin.

Descripción Medio de Prueba: Vista del filtro prensa.	Descripción Medio de Prueba: Guía de despacho N° 20068 de fecha 07 de marzo de 2013 en cuyo detalle se indica adquisición de geotubo.
---	---

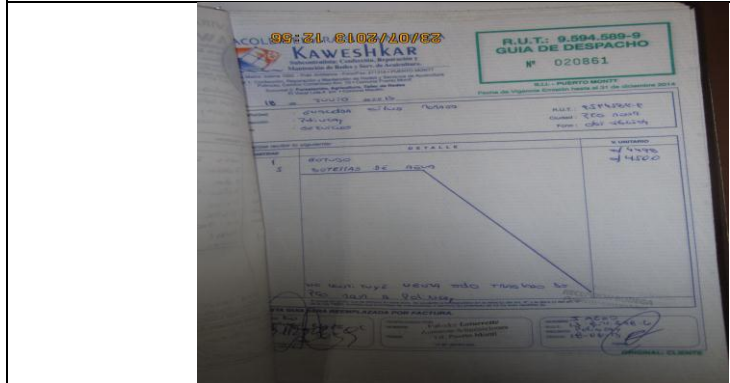
Descripción Medio de Prueba: Guía de despacho N° 20861 de fecha 18 de junio de 2013 en cuyo detalle se indica adquisición de geotubo.	Descripción Medio de Prueba: Registro de despacho de lodo prensado a vertedero Rexin.
---	---
