INFORME DE FISCALIZACIÓN AMBIENTAL

INSPECCIÓN AMBIENTAL- TOMO I

PROYECTO HIDROELECTRICO HUILO HUILO (AUTODENUNCIA)

DFZ-2013-802-XIV-SRCA-IA

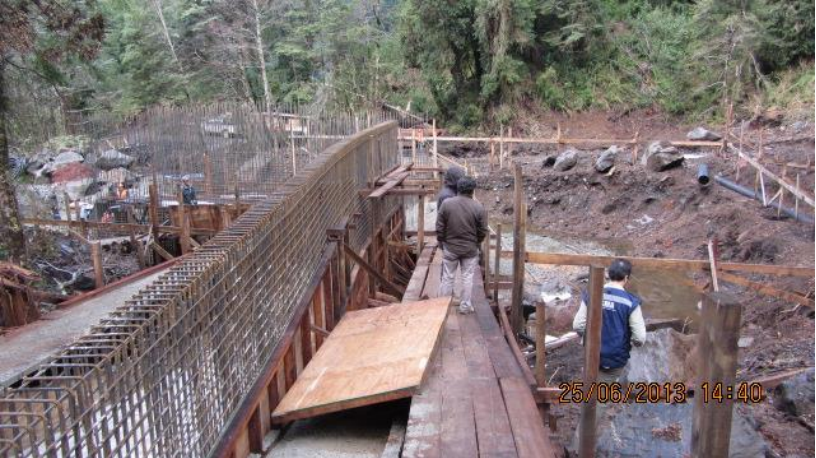
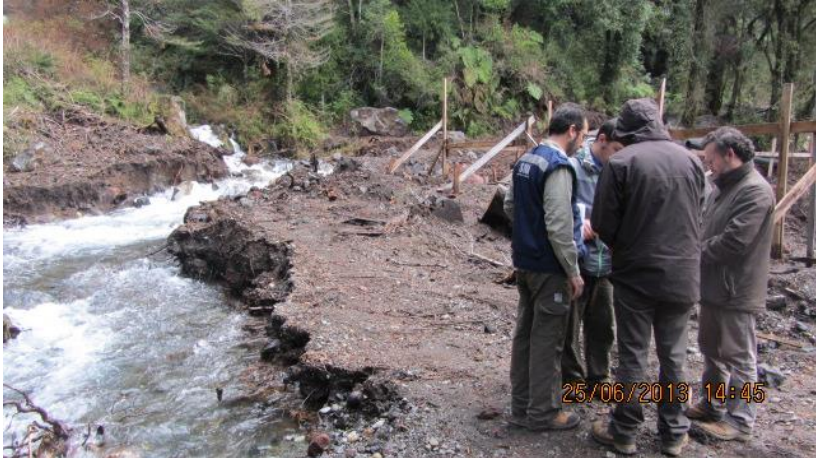
Número de Hecho Constatado: 1	Estación:3
Señala la Autodenuncia respecto de la Bocatoma estero Tranca del toro.	
<p>“Esta obra consiste en un muro de aproximadamente 30 metros de frente que tiene como finalidad dar las condiciones para hacer efectivos los derechos y asegurar el caudal ecológico establecido en la Resolución de la DGA. Esta obra está en proceso de construcción y se encuentra en un estado de avance de aproximadamente de un 15% del total de la obra”.</p>	
Hecho(s) constatado(s) durante la fiscalización:	
<ul style="list-style-type: none">a. El lugar de construcción de la bocatoma corresponde al lugar de confluencia del estero Tranca del Toro con un estero sin nombre.b. Se constataron obras civiles asociadas a construcción de bocatoma consistente en muro de hormigón armado. Al momento de la inspección se constata la construcción de las fundaciones de la cámara de captación proyectada.c. Se constata que las obras ejecutadas consisten en colocación de moldajes, andamios, hormigonado y enfierradura de la obra gruesa de la captación proyectada.d. No se observa modificación evidente del cauce del estero Tranca del Toro producto de la ejecución de la obra de captación.e. Al momento de la inspección se están ejecutando labores de limpieza y remoción de moldajes.f. Las obras presentan un grado de avance estimado en un 10 a 20%.

Fotografía 1.	Fecha : 25/06/2013	Fotografía 2.	Fecha : 25/06/2013
Descripción Medio de Prueba: Se aprecian andamios, moldajes y enfierradura asociadas a muro proyectado de la obra de captación en el estero tranca del Toro.		Descripción Medio de Prueba: Tramo del estero tranca del Toro, sin intervención evidente producto de las obras ejecutadas.

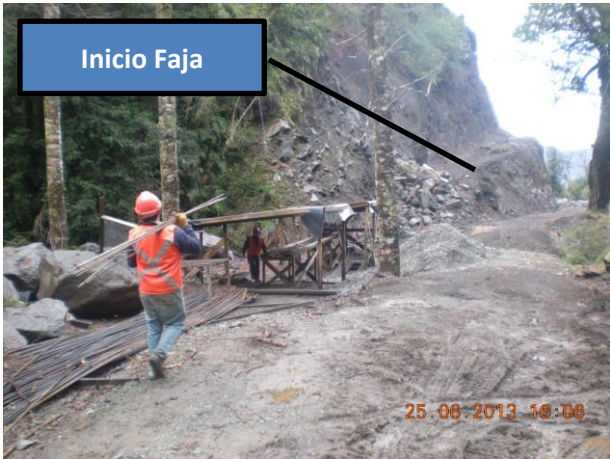
Se aprecia inicio de la faja de conducción de agua entre estero Tranca del Toro y chimenea de equilibrio. Foto tomada desde el lugar de construcción de la bocatoma en estero tranca del Toro.

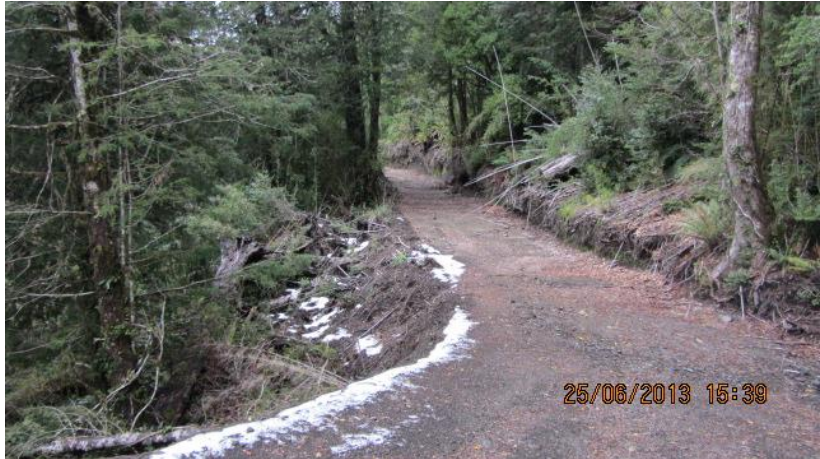
Se aprecia faja de conducción de agua entre chimenea de equilibrio y estero Tranca del Toro. Foto tomada desde el lugar de construcción de la chimenea de equilibrio.

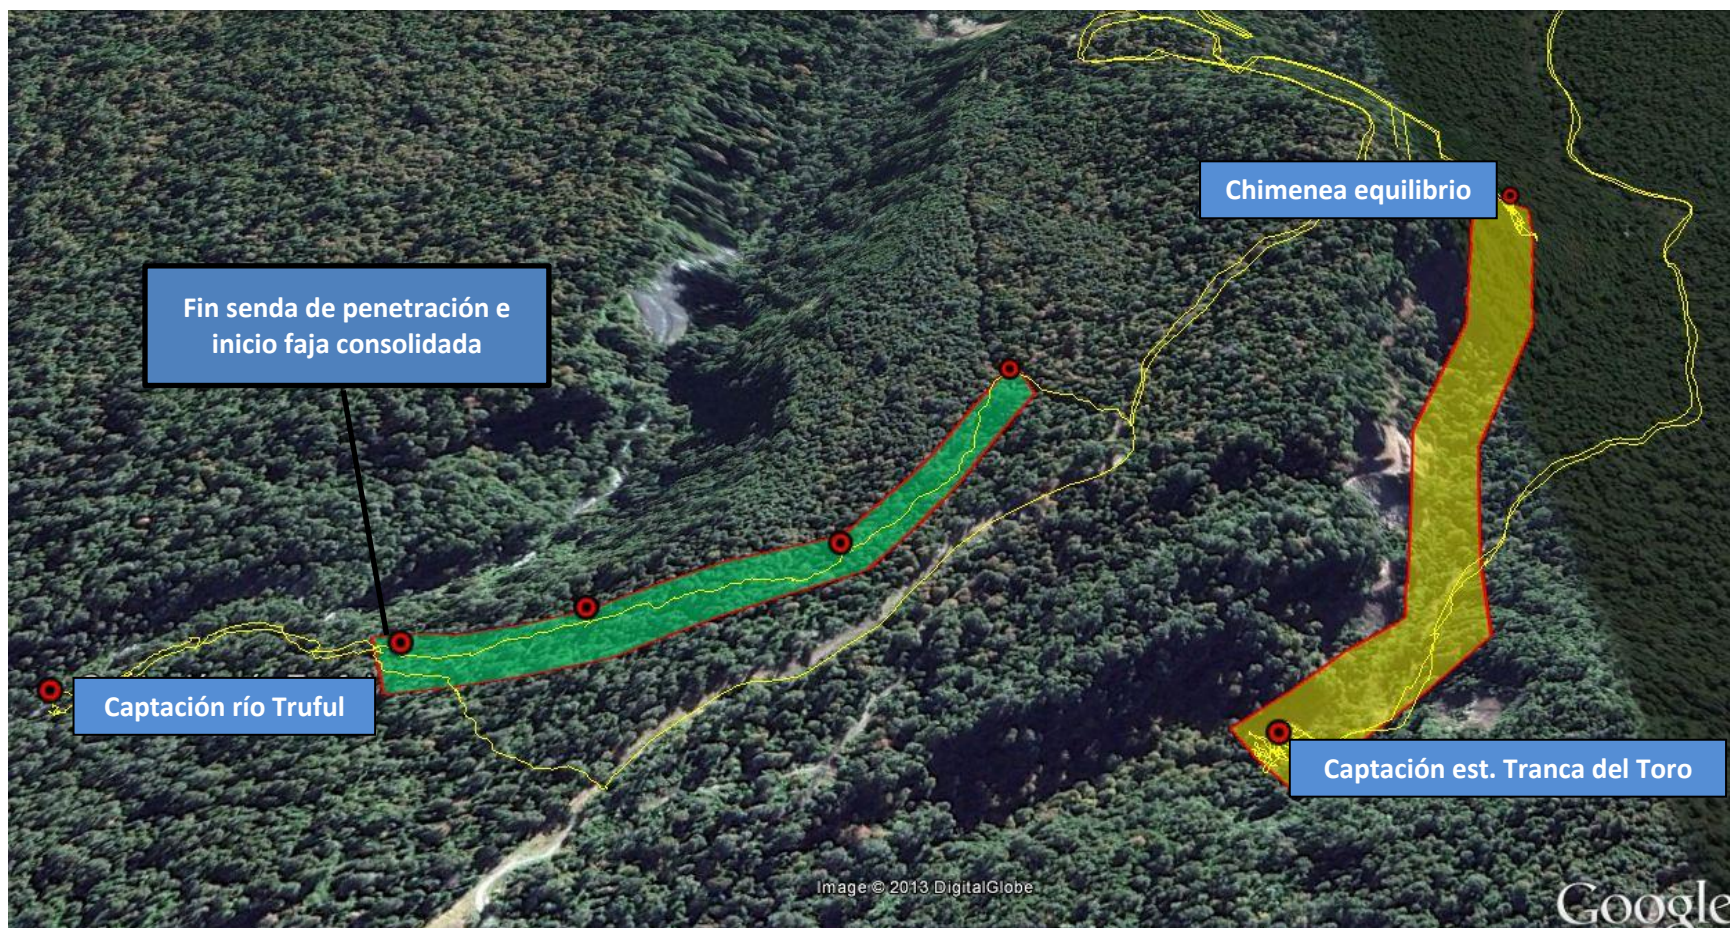
Figura 5.

En la Figura 5, el polígono amarillo muestra el lugar de emplazamiento de la faja de conducción de agua entre estero Tranca del Toro y chimenea de equilibrio. Los puntos de color rojo muestran lugares recorridos y georreferenciados durante la inspección ambiental. Por su parte, el polígono verde muestra el lugar de emplazamiento de un tramo de la faja de conducción de agua entre río Triful y chimenea de equilibrio, el que fue inspeccionado en terreno. La línea amarilla señala el recorrido de la inspección ambiental.

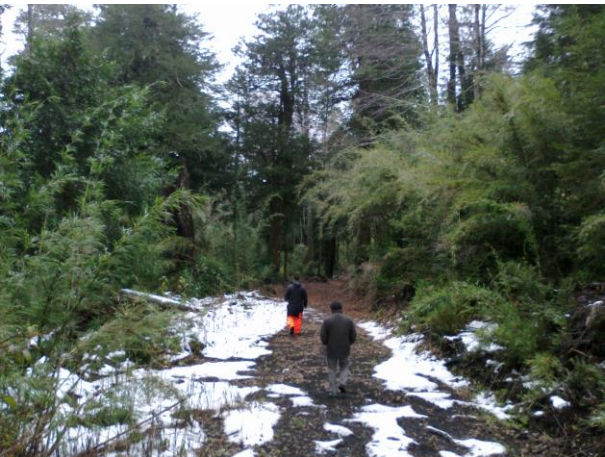
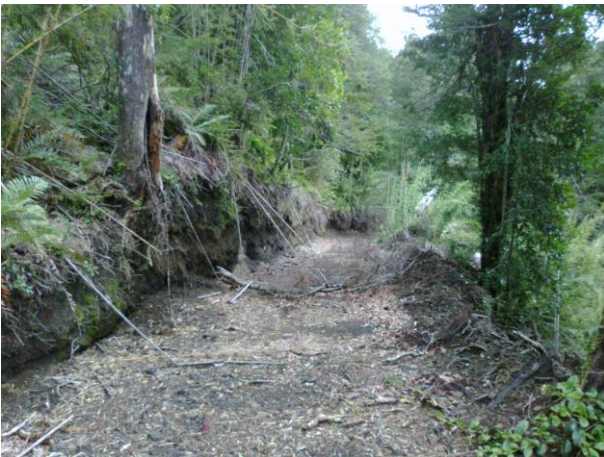
Fotografía 5.	Fecha : 25/06/2013
Fotografía 6.	Fecha : 25/06/2013

Número de Hecho Constatado: 3	Estación: 6
Señala la Autodenuncia respecto de la Faja de conducción de agua entre estero Triful a chimenea.	
“Esta obra deberá ser de cinco metros de ancho aproximadamente y de 1.798 metros de largo. Se encuentra en estado de faja de penetración”.	
Hecho(s) constatado(s) durante la fiscalización:	
<ul style="list-style-type: none"> a. Se constató que un tramo de dicha faja, entre la captación proyectada y punto identificado en figura 5, corresponde a una senda de penetración. b. El tramo recorrido, identificado mediante polígono verde en Figura 5, corresponde a faja con sección regular, la que cuenta con hitos topográficos en su trazado. c. De acuerdo a lo informado por el sr. Luis Molina R., esta faja se encuentra en proceso de ajuste de pendientes. d. Mediante procesamiento de datos en software ArcGis 9.3, GvSig y Google Earth, se estima que el largo de la faja bordea los 1.800 metros

Descripción Medio de Prueba: Se aprecia faja de conducción de agua entre río Triful y chimenea de equilibrio. Corresponde al tramo identificado como un polígono verde en Figura 5.	Descripción Medio de Prueba: Se aprecia faja de conducción de agua entre río Triful y chimenea de equilibrio. Corresponde al tramo identificado como un polígono verde en Figura 5.
--	--

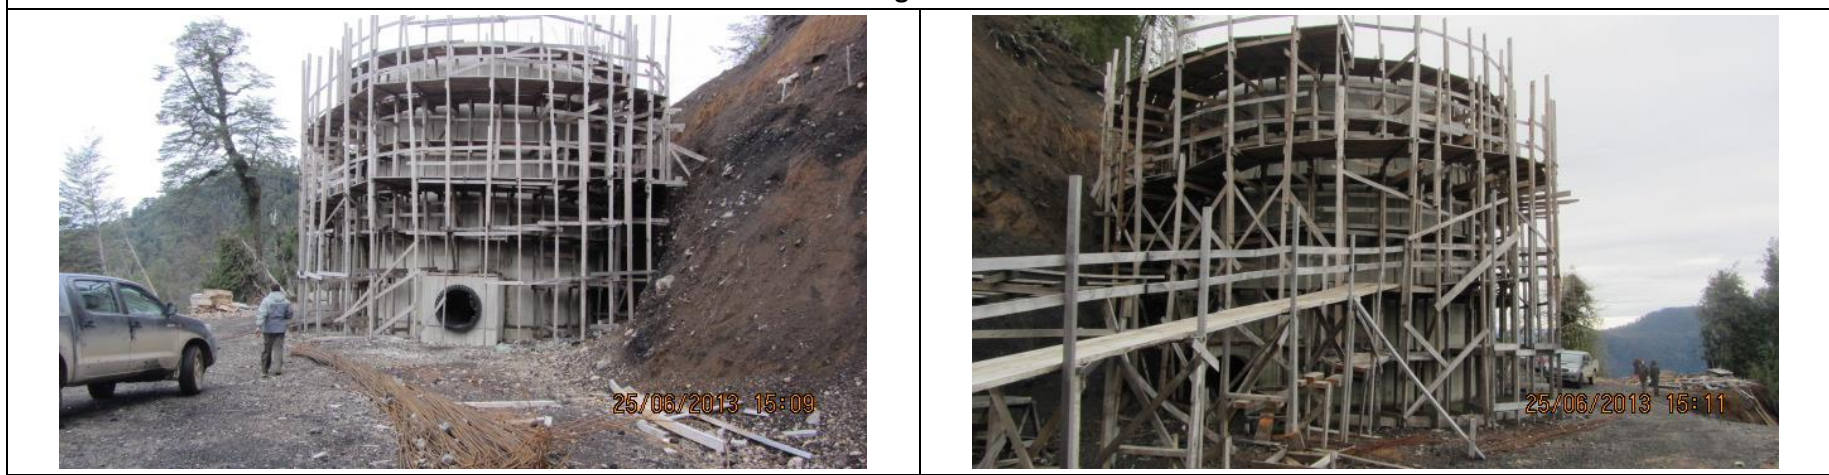
Fotografía 7.	Fecha : 25/06/2013	Fotografía 8.	Fecha : 25/06/2013
----------------------	---------------------------	----------------------	---------------------------

- Hecho(s) constatado(s) durante la fiscalización:**
- Se constató la construcción de gran parte de la obra gruesa de la chimenea de equilibrio, consistente en estructura cilíndrica hueca de hormigón.
 - La obra gruesa de la chimenea de equilibrio está conformada por 7 secciones cilíndricas, una sobre otra, de 1,5 metros de altura cada una, estimándose de esta manera una altura total de 10,5 metros.
 - Se midió diámetro interno de la chimenea de equilibrio, arrojando un valor de 8,40 metros.
 - No se observa ejecución de faenas en la chimenea de equilibrio al momento de la inspección
 - Las obras presentan un grado de avance estimado en un 80 %.

Descripción Medio de Prueba: Se aprecia chimenea de equilibrio y obras auxiliares para su ejecución (andamios). Se aprecia la obra gruesa prácticamente terminada, coincidiendo estimativamente con el porcentaje de avance señalado en la Autodenuncia.	Descripción Medio de Prueba: Otra vista de la chimenea de equilibrio y sus obras auxiliares.
--	--

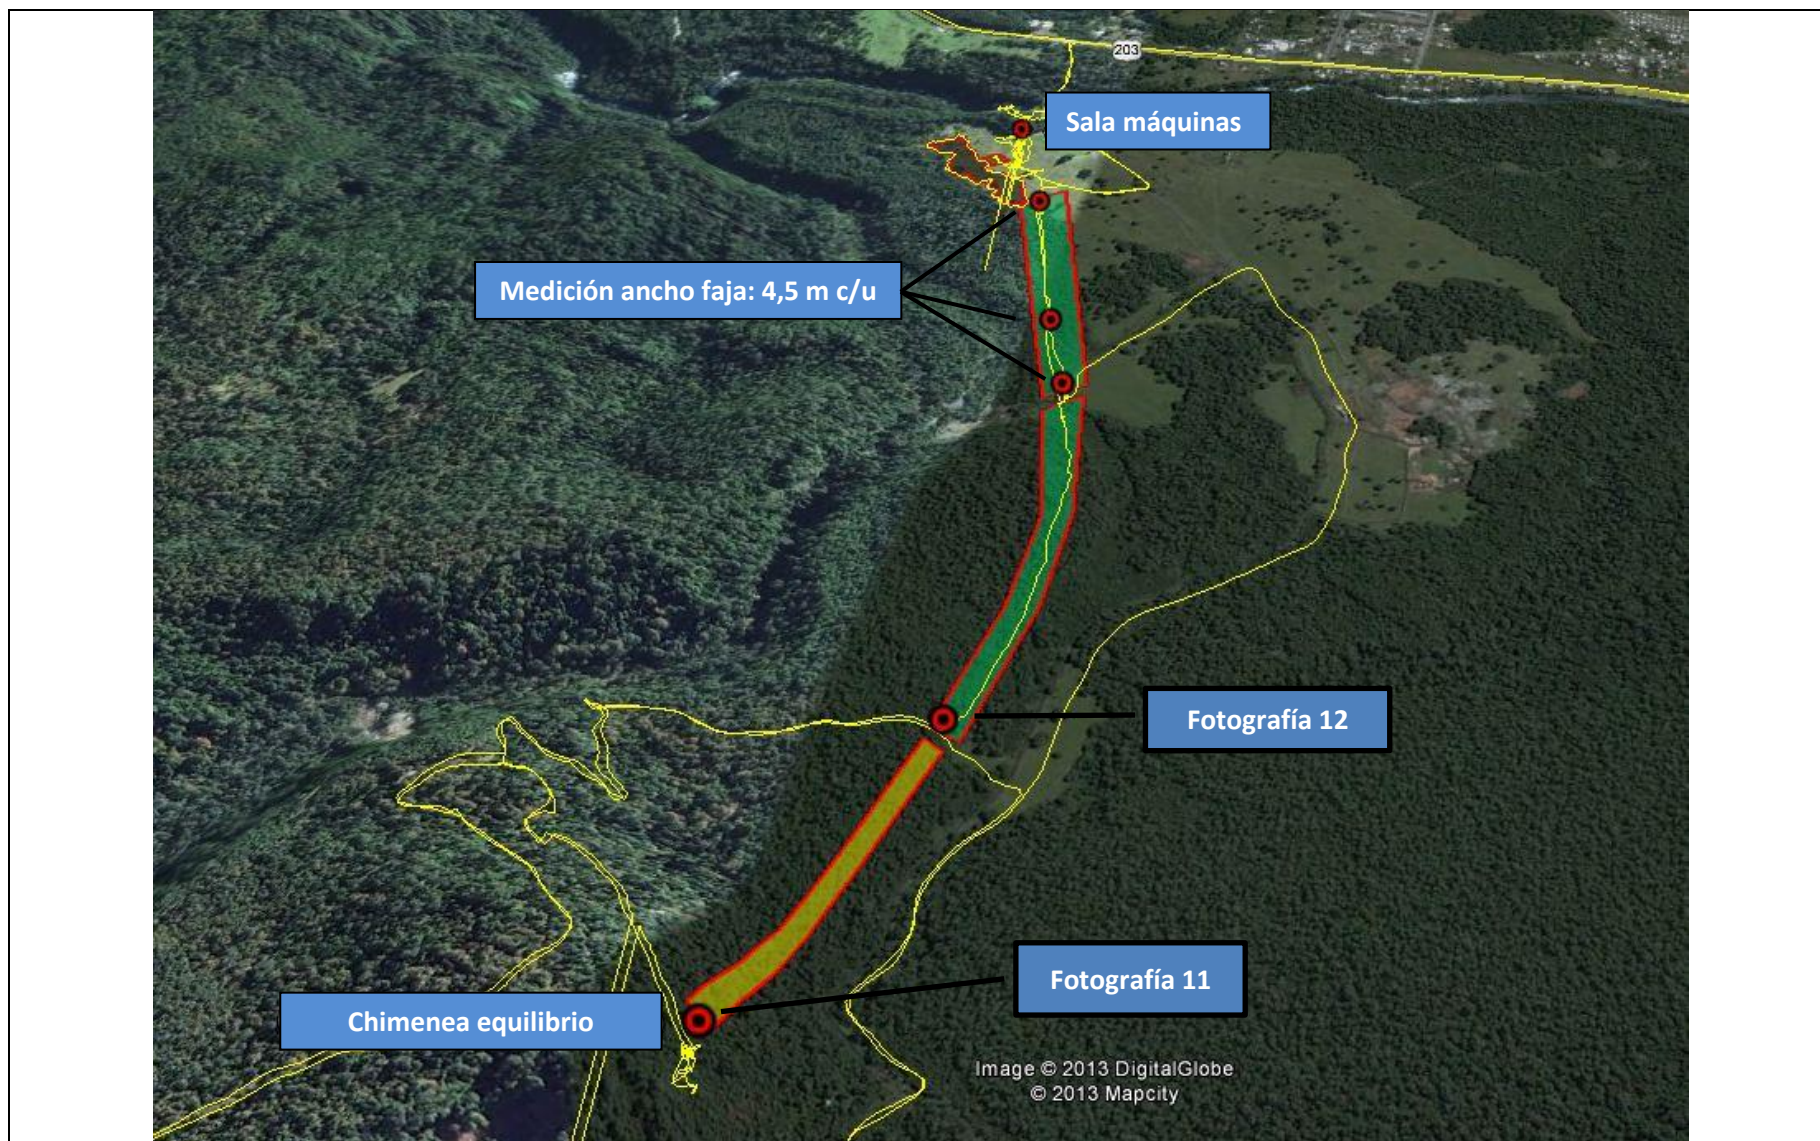
Figura 6.

En la Figura 6, el polígono verde muestra el lugar de emplazamiento de la faja de conducción de agua entre sala de máquinas y la chimenea de equilibrio, tramo que fue inspeccionado en terreno. Los puntos rojos señalan detenciones y georreferenciación de dichos lugares. Por su parte, el polígono amarillo muestra un tramo de dicha faja que no fue recorrido, pero que fue visualizado íntegramente desde el lugar de emplazamiento de la chimenea de equilibrio. La línea amarilla señala el recorrido de la inspección ambiental.

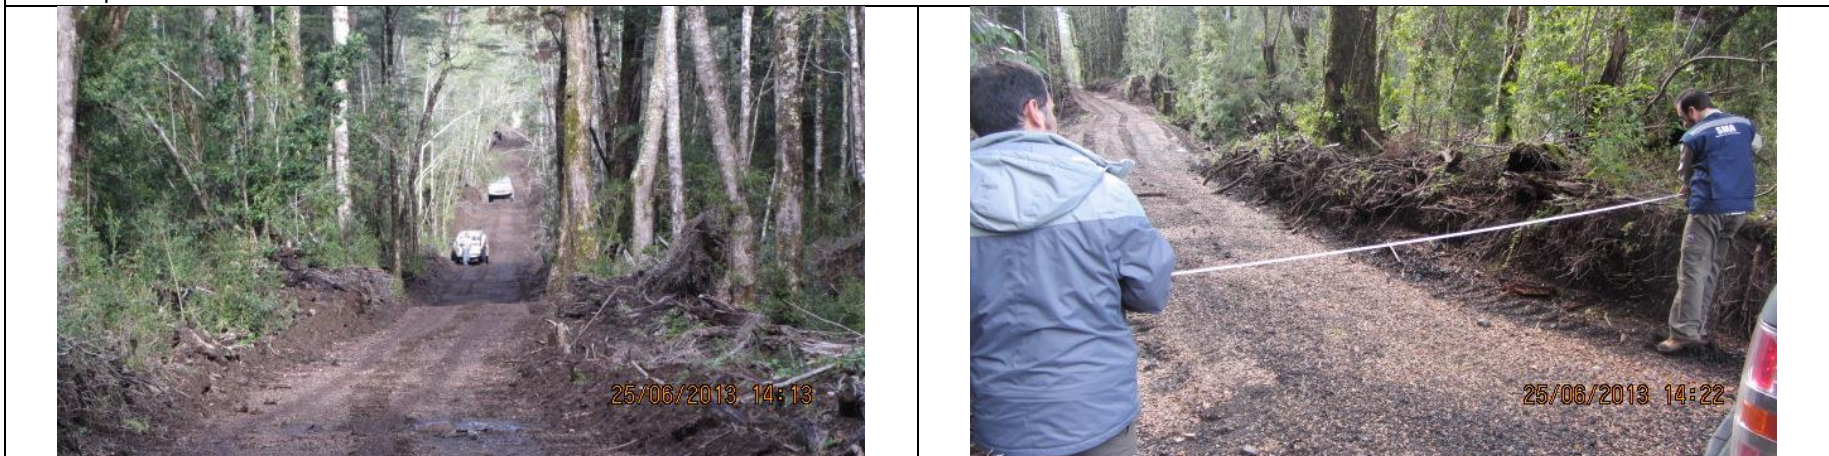
Fotografía 9.	Fecha : 25/06/2013	Fotografía 10	Fecha : 25/06/2013
----------------------	---------------------------	----------------------	---------------------------

Descripción Medio de Prueba: Vista del tramo inicial de la faja entre la sala de máquinas y la chimenea de equilibrio. Corresponde al tramo singularizado en verde en la Figura 6, donde se midieron anchos de 4,5 metros.	Descripción Medio de Prueba: Proceso de medición de ancho de franja en el primer tramo recorrido, el que arrojó un valor de 4,5 metros.
--	---

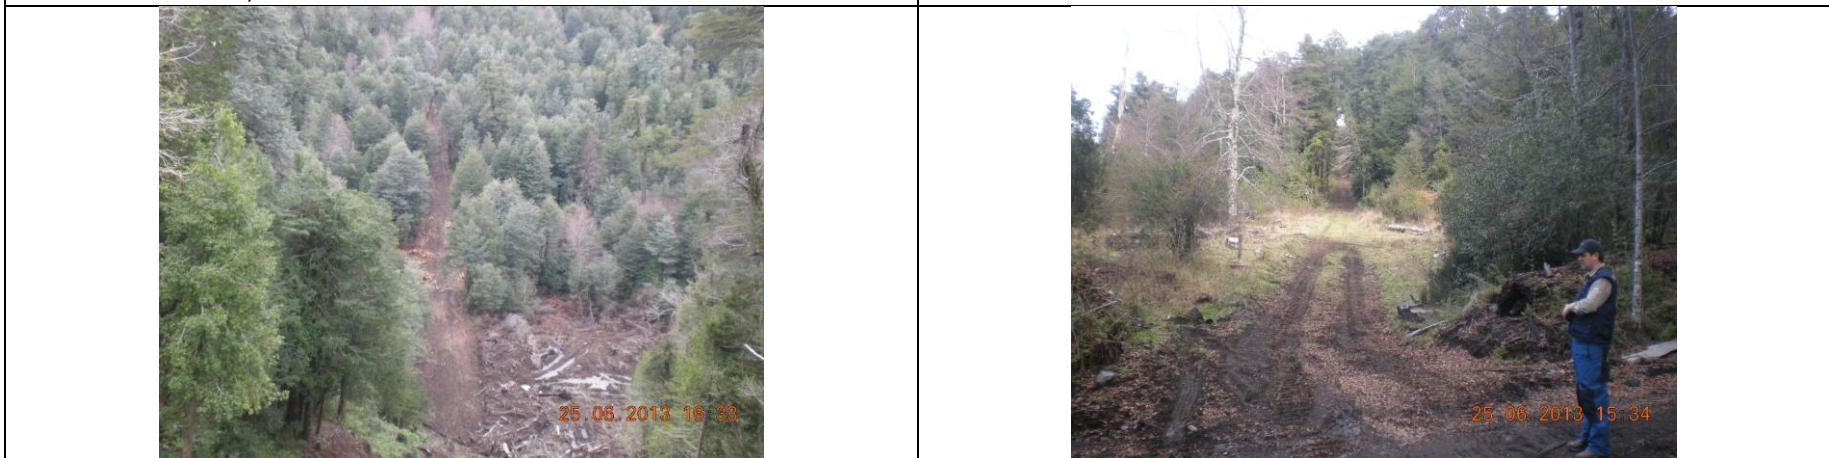
Fotografía 11.	Fecha : 25/06/2013	Fotografía 12.	Fecha : 25/06/2013
-----------------------	---------------------------	-----------------------	---------------------------

Descripción Medio de Prueba: Vista de la faja intervenida desde la chimenea de equilibrio. Corresponde al tramo singularizado en amarillo en la Figura 6.	Descripción Medio de Prueba: Vista de la faja intervenida (sala de máquinas – chimenea de equilibrio). Corresponde al tramo singularizado en amarillo en la Figura 6.
---	---

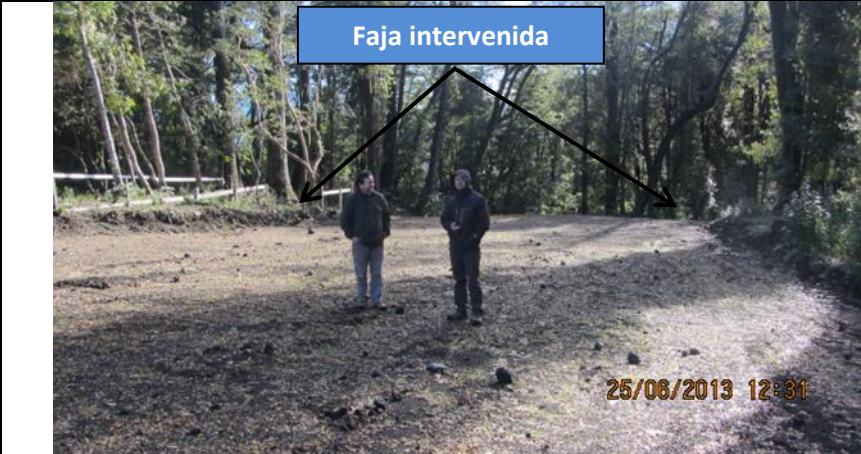
Fotografía 13.

Descripción Medio de Prueba:
Vista del tramo inicial de la faja entre la sala de máquinas y punto de restitución.

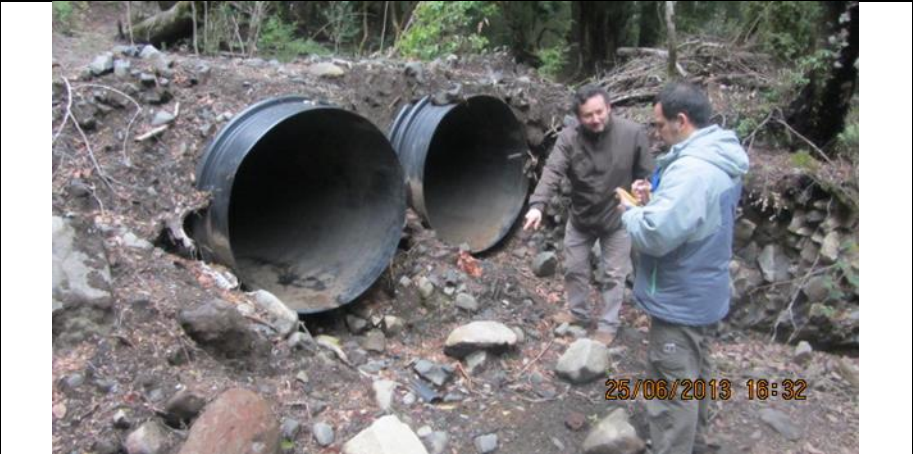
Fotografía 14.

Descripción Medio de Prueba:
Tuberías de 1.200 mm instaladas en la faja desde la sala de máquinas al punto de restitución.

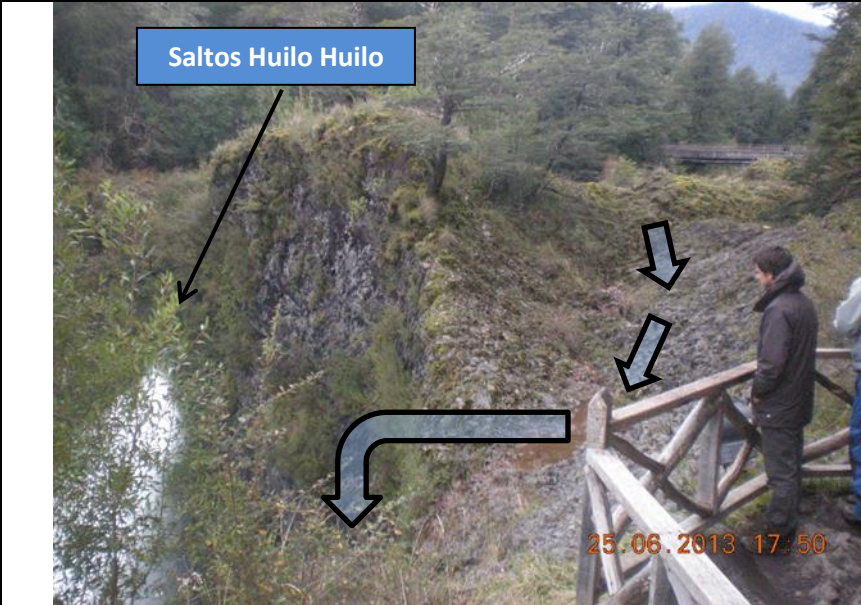
Fotografía 15.

Se muestra el canal afluente del río Fuy donde se restituirán las aguas utilizadas por la central. El Lugar de descarga de dicho canal hacia el río Fuy, corresponde al lugar donde se encuentran los saltos del Huilo Huilo. Las flechas celestes muestran la dirección de las aguas a restituir por el proyecto y su caída junto con los saltos del Huilo Huilo.

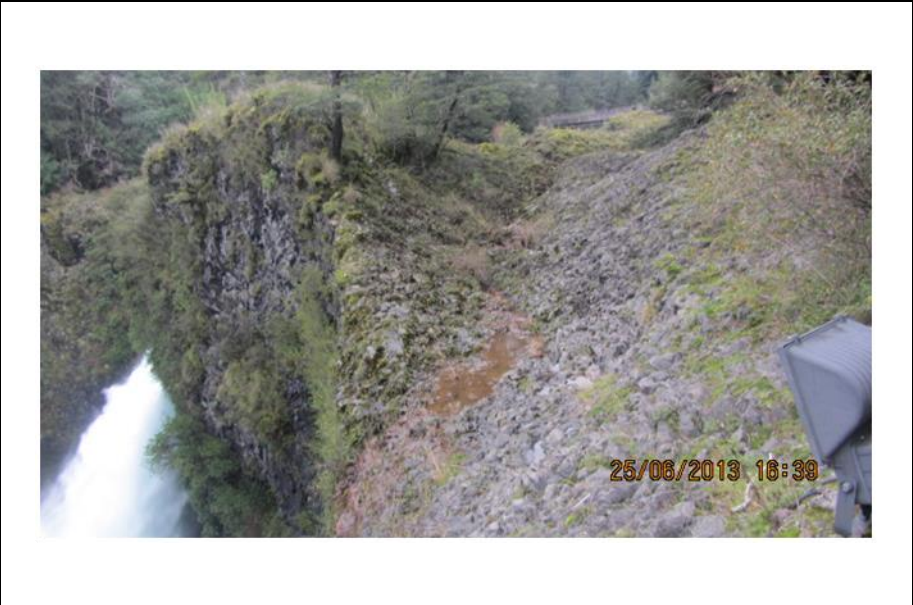
Fotografía 16.

Otra vista del lugar de descarga del canal natural hacia el río Fuy, exactamente en el lugar de emplazamiento de los saltos del Huilo Huilo.

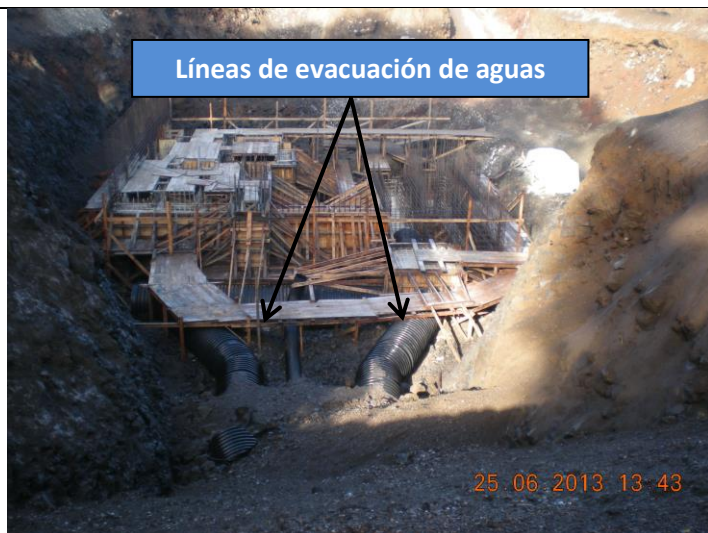
Fotografía 17.

Se muestran las fundaciones de las dos turbinas construidas parcialmente en el sector de la sala de máquinas. Se aprecian las dos redes de evacuación de aguas en tubería de HDPE de 1.200 mm.

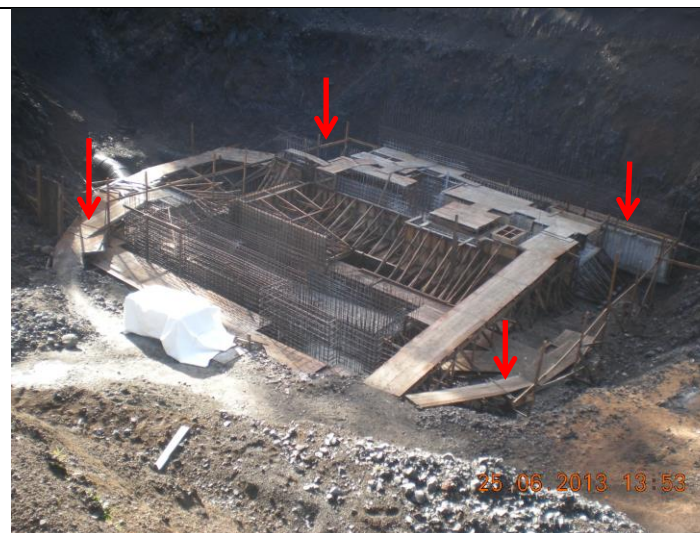
Fotografía 18.

Se muestran los puntos característicos georreferenciados, que permitieron estimar el área en planta de la sala de máquinas.

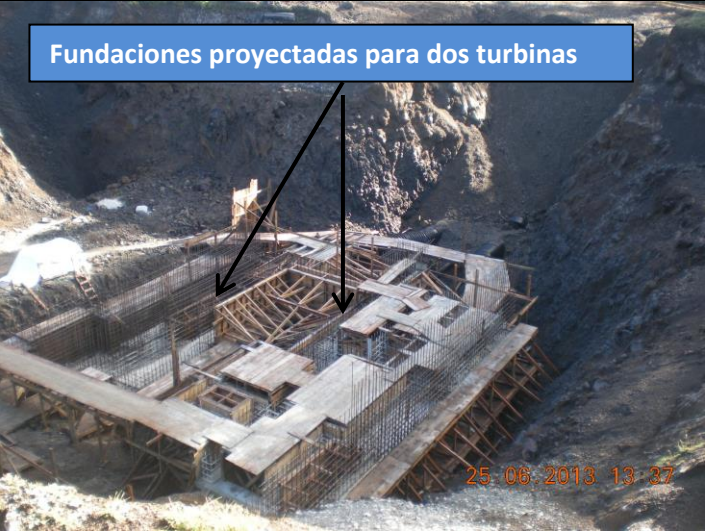
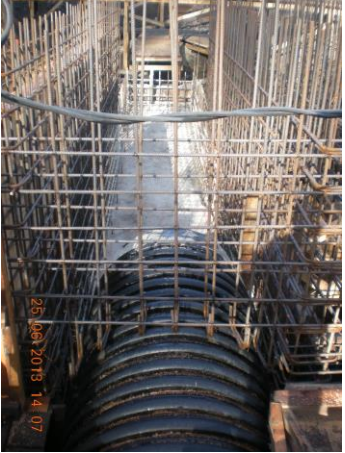
Número de Hecho Constatado: 7	Estación: 1
<p>Señala la Autodenuncia respecto de la Sala de máquinas.</p> <p>“La sala de máquinas contempla tres niveles de los cuales dos son subterráneas (alrededor de 2 m de profundidad total) y uno a nivel de la superficie. En el primero se instalarán las turbinas y los equipos generadores y donde accederá y saldrá el agua, el segundo nivel será utilizado por los equipos de control y servicios y el tercero y superior será para el museo y centro de visitantes. La superficie total a construir es de aproximadamente 650 metros cuadrados.</p> <p>Actualmente sólo se está en proceso de construcción de la base donde irán las turbinas y se encuentran instalados los tubos de evacuación de las aguas”.</p>	
<p>Hecho(s) constatado(s) durante la fiscalización:</p> <ol style="list-style-type: none"> a. Se observaron obras civiles consistentes en excavaciones, moldajes de estructuras de hormigón armado y enfierradura. b. Se constata instalación de 02 tubos de HDPE corrugado de 1.200 mm de diámetro interno, uno por cada turbina a instalar. c. Se constata que la configuración de las fundaciones considera dar cabida a dos turbinas, existiendo dos líneas de salida independientes una de otra, materializadas en los tubos de 1.200 mm descritos anteriormente. d. Se aprecia instalación de redes de drenaje de aguas lluvias, una de 0,3 metros y otra de 0,1 metros, ambas en tubería de HDPE corrugado. e. Se georreferenciaron puntos característicos de la excavación y puntos característicos del área directamente afectada por la sala de máquinas (área en planta estimada en terreno). f. Mediante procesamiento de datos en software ArcGis 9.3, se estima que el área en planta de la sala de máquinas, corresponde aproximadamente a 150 m². g. A través de equipo GPS, se registraron altitudes de la cota de fondo de la excavación y el terreno natural, arrojando registros de 467 y 482 m.s.n.m. respectivamente. Lo anterior permite inferir una profundidad de 15 metros. h. Al momento de la inspección no se están ejecutando trabajos en la sala de máquinas. i. Las obras presentan un grado de avance estimado en un 30 a 40%.

Fotografía 19.	Fecha : 25/06/2013	Fotografía 20.	Fecha : 25/06/2013
Descripción Medio de Prueba: Se muestran fundaciones construidas y proyectadas (moldajes y enfierradura) para dar cabida a 02 turbinas generadoras.		Descripción Medio de Prueba: Detalle de las obras de fundación y enfierradura de una de las turbinas.

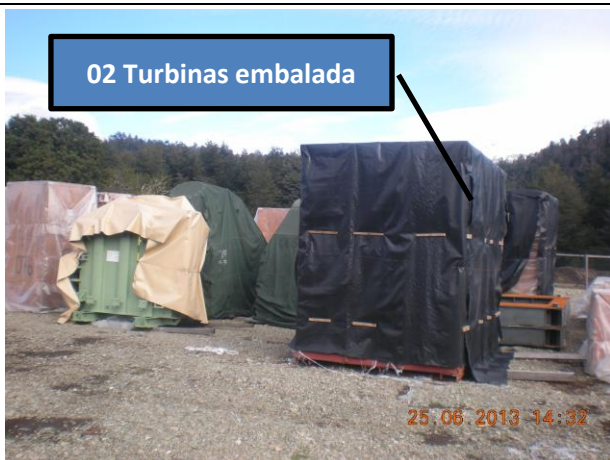
Fotografía 21.

Se aprecian dos bultos que contienen las 02 turbinas consideradas en el proyecto.

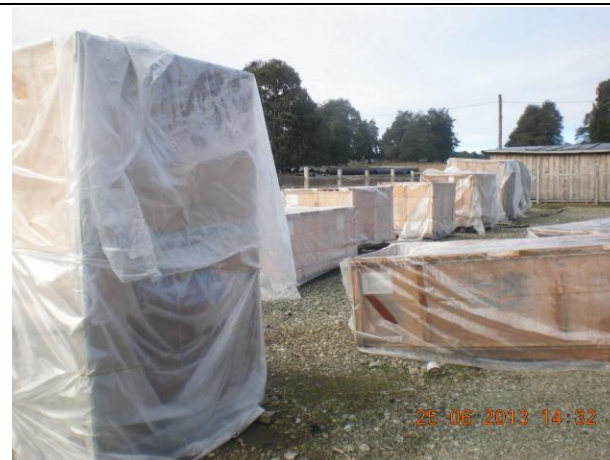
Fotografía 22.

Se aprecia sector de acopio de equipos con diversos bultos en su interior, todos correspondientes a equipamiento a ser instalado en la sala de máquinas.

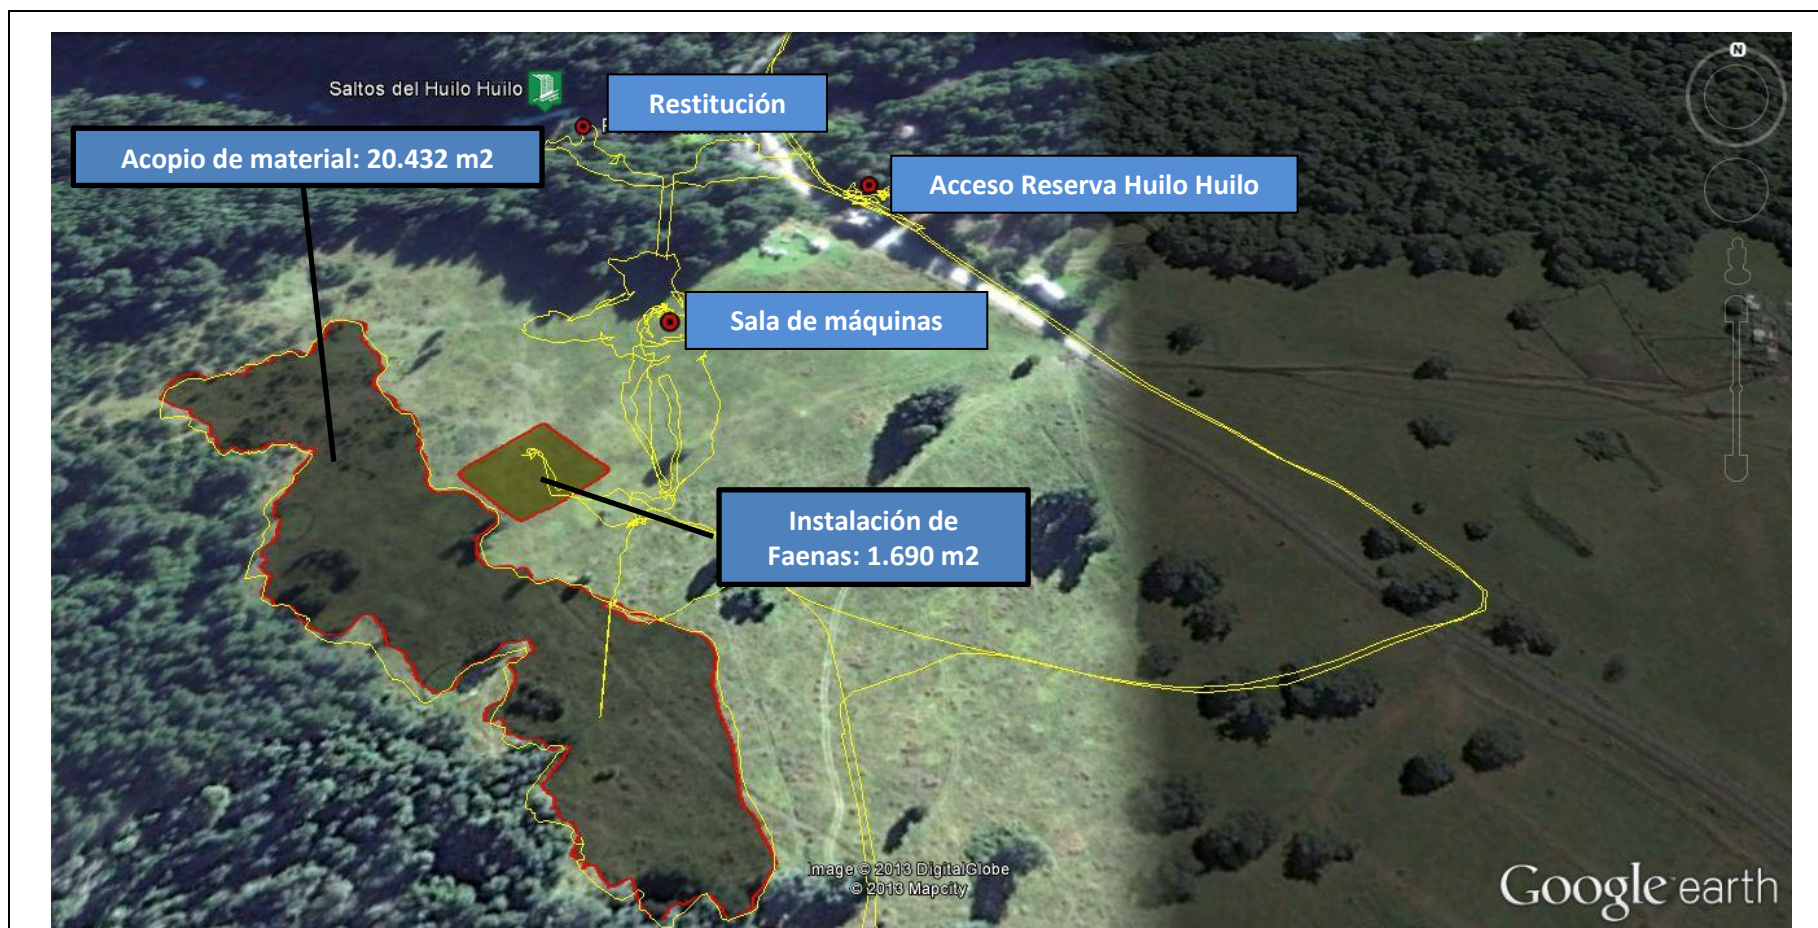
Figura 7.

En la Figura 7, se muestran áreas georreferenciadas en terreno, y que corresponden a la superficie ocupada por la instalación de faenas, que considera el área de acopio de equipos (1.690 m²); se muestra además área ocupada por el acopio de material sobrante de excavaciones y material pétreo (20.432 m²).
