INFORME DE FISCALIZACIÓN AMBIENTAL

INSPECCIÓN AMBIENTAL

HIDRONOR CHILE S.A.

DFZ-2013-810-XIII-RCA-IA

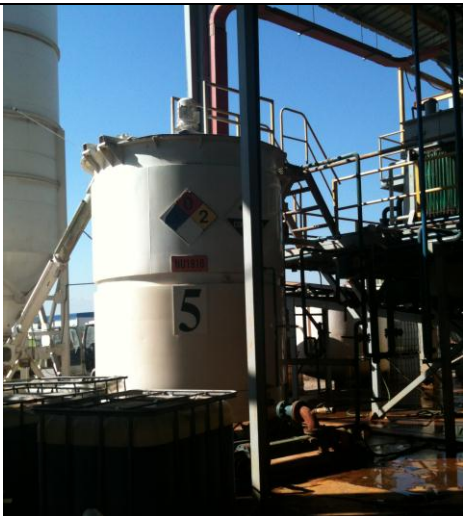
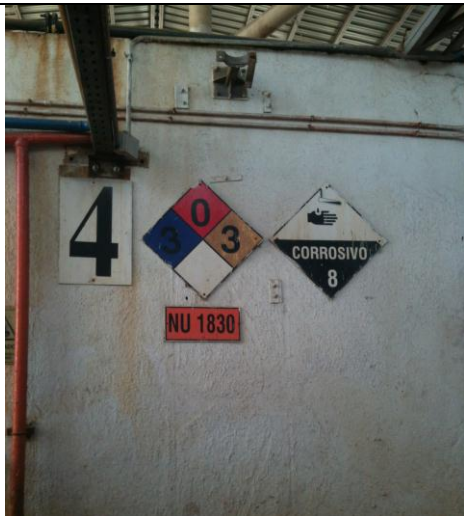
Número de Hecho Constatado: 1		Estación: 1	
Exigencia: Acápites 4 de Estudio de Impacto Ambiental de proyecto Centro de Recuperación Valorización y Neutralización de Subproductos Industriales Sector Lomas de Pudahuel <i>* Instalación de almacenamiento de residuos líquidos (ácidos, bases y cromatos), compuesta por 10 depósitos, cubeto de retención y cubeto de bombas de trasiego.</i>			
Hecho(s) constatado(s) durante la fiscalización: a) Durante la visita inspectiva se constató que la sección de tratamiento de físico-químico y de almacenamiento de residuos líquidos (ácidos, bases y cromatos), esta compuesta por 32 depósitos de 10 m ³ cada uno, 24 depósitos para ácido sulfúrico y 8 para ácido clorhídrico; cuenta además con 2 estanques de residuos de soda cáustica (ingresadas a la planta), con una capacidad de 60 m ³ cada uno. La sección se encuentra cubierta con techo metálico. En su interior se encuentran 7 reactores para neutralización, precipitación y homogeneización, 2 estanques de 50 m ³ , 2 estanques de 15 m ³ , 2 estanques de 40 m ³ y 1 estanque de 30 m ³ , aproximadamente. Cuenta con 1 filtro prensa, 1 decantador, 4 estanques de almacenamiento de aguas lluvia de 100 m ³ cada uno, 2 torre de lavado de gases.

Fotografía .		Fotografía .	
Fecha : 25 de julio de 2013		Fecha : 25 de julio de 2013	
Coordenadas WGS84	Norte: 6.300.798 m.	Este: 331.534 m.	Coordenadas WGS84
			Norte: 6.300.798 m.
			Este: 331.534 m.
Descripción Medio de Prueba: Estanque de tratamiento físico-químico.		Descripción Medio de Prueba: Detalle de rotulación de estanques de tratamiento físico-químico.

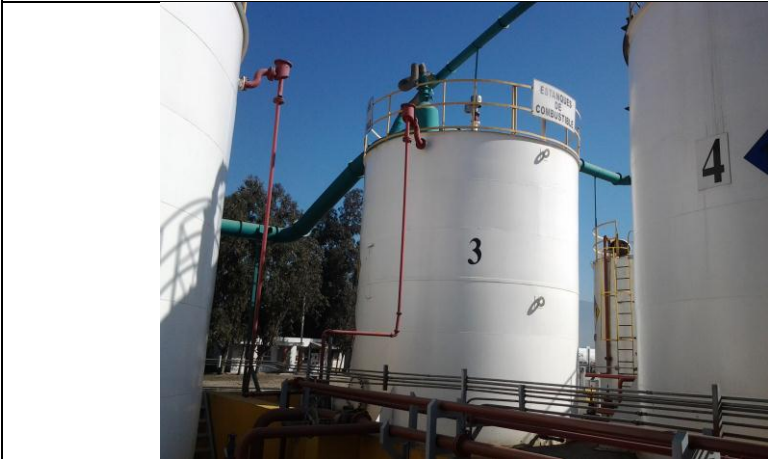
Número de Hecho Constatado: 2	Estación: 2
<p>Exigencia: Acápites 4 de Estudio de Impacto Ambiental de proyecto Centro de Recuperación Valorización y Neutralización de Subproductos Industriales Sector Lomas de Pudahuel <u>INSTALACIONES</u> <i>* Instalación de 4 depósitos verticales para almacenamiento y acondicionamiento de disolventes. Se completa con el correspondiente cubeto de retención, caseta de bombas, zona de vaciado de bidones y plataforma de carga de camiones.</i> <i>* Nave de 750 m² para almacenamiento de productos inflamables.</i></p> <p>Considerando 5.3.7 de RCA 509/2000 <u>“Conducción de lixiviados</u> <i>(...) Aplicar el Test EPA 1311 (toxicidad por lixiviación) al momento de determinar la aceptación de los residuos en la celda de residuos no peligrosos”.</i></p>	
<p>Hecho(s) constatado(s) durante la fiscalización:</p> <p>a) Durante visita inspectiva se constata la existencia de 5 estanques denominados 1,2,3,4 y 5. El estanque 1 y 2 son de capacidad de 50 m³, en el cual se desarrolla el proceso de separación de fases. Los estanques 3 y 4 (zona intermedia) son de capacidades 120 m³ y 110 m³, respectivamente. El estanque 5 (producto terminado) tiene una capacidad de 399 m³. De este estanque se cargan los camiones cisterna. Cada uno de los estanques cuentan con sus cubetos de retención el que cubre el 100% de la capacidad del recipiente mayor, tapas de registro, sus accesos con protecciones, medidores de nivel, cada uno de los cuales está conectado a la torre de lavado de gases, la que al momento de la inspección estaba desconectada, ya que se encontraba en proceso de mantención.</p> <p>b) Durante la visita inspectiva se constató en el sector de blending el almacenamiento de aproximadamente 50 tambores de productos inflamables al aire libre.</p> <p>c) De acuerdo a lo constatado durante la visita inspectiva, en la planta no se realiza test de ecotoxicidad.</p>

Fotografía .	Fecha : 25 de julio de 2013	Fotografía .	Fecha : 25 de julio de 2013
Coordenadas WGS84	Norte: 6.300.757 m. Este: 331.461 m.	Coordenadas WGS84	Norte: 6.300.757 m. Este: 331.461 m.
Descripción Medio de Prueba: Estanques N° 3 y 4 sector blending. Proceso combustible alternativo.		Descripción Medio de Prueba: Almacenamiento de líquidos inflamables a la interperie.

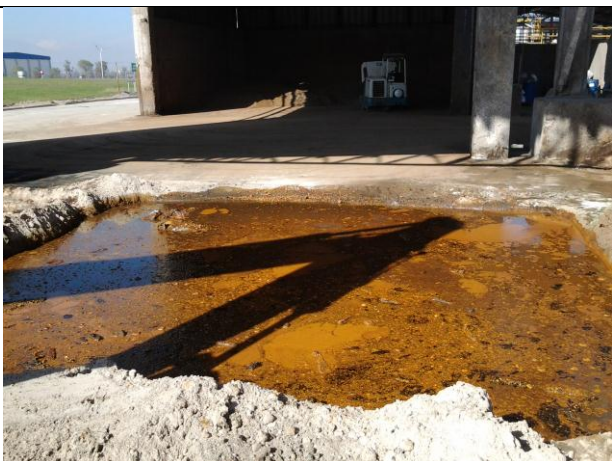
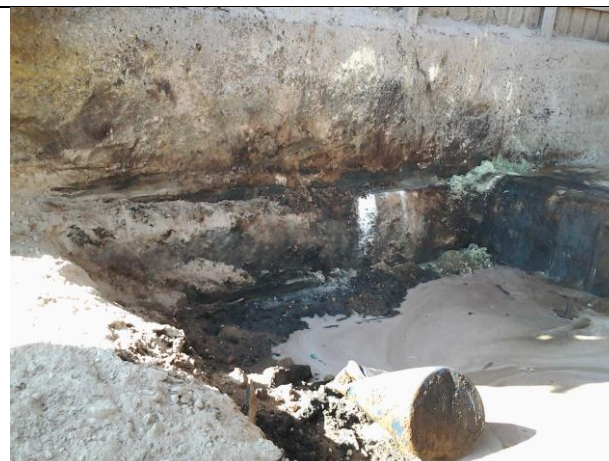
Número de Hecho Constatado: 3	Estación: 3
Exigencia: Acápites 3 de Estudio de Impacto Ambiental de proyecto Centro de Recuperación Valorización y Neutralización de Subproductos Industriales Sector Lomas de Pudahuel <u>CANTIDADES A TRATAR Y PRODUCTOS OBTENIDOS</u> (...) - Inertización 20.000 ton/año Acápites 4 de Estudio de Impacto Ambiental de proyecto Centro de Recuperación Valorización y Neutralización de Subproductos Industriales Sector Lomas de Pudahuel <u>INSTALACIONES</u> <i>* Zona cubierta de 1.000 m² donde se situará la maquinaria precisa para la inertización de los productos, formada por silos de materias primas, mezcladora de paletas y contenedores de transporte.</i>	
Hecho(s) constatado(s) durante la fiscalización: a) Durante la visita inspectiva se constata que en la planta se tratan borras de pintura, polvos de filtro, arseniato de calcio, con una capacidad de tratamiento de 600 toneladas semanales aproximadamente. b) Adicionalmente, durante la visita inspectiva se constató que la existencia de una zona destinada a la inertización de productos, la cual está cubierta con un techo y consta de 1 cinta transportadora, depósito de recepción de material mezcladora de paletas y contenedores de transporte, 2 silos metálicos para cemento y cal.

Fotografía .	Fecha : 25 de julio de 2013		Fotografía .	Fecha : 25 de julio de 2013	
Coordenadas WGS84	Norte: 6.300.880 m.	Este: 331.480 m.	Coordenadas WGS84	Norte: 6.300.880 m.	Este: 331.480 m.
Descripción Medio de Prueba: Pozo de inertización con residuos líquidos.			Descripción Medio de Prueba: Pozo de inertización.

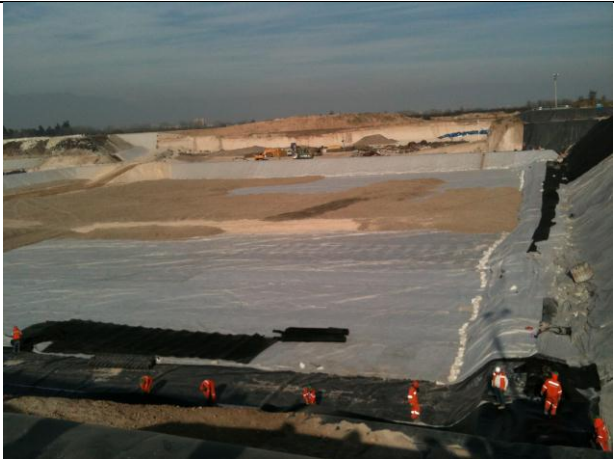
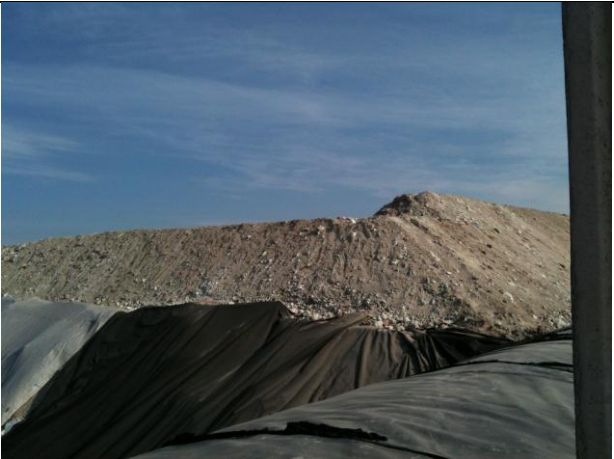
Hecho(s) constatado(s) durante la fiscalización:	
a) Durante la visita inspectiva se constató la presencia de 5 celdas para depósito de seguridad, las cuales cuentan con impermeabilización del fondo y paredes laterales. Adicionalmente, se constata que utiliza capa filtrante de arcilla, la cual se aplica de un espesor de 30 cm.

b) De acuerdo a la documentación revisada durante la visita inspectiva, se pudo constatar que las celdas cuentan con certificaciones Proctor modificado de la compactación de suelo y arcilla otorgado por IDIEM.

c) Durante la visita inspectiva se constata que la planta no cuenta con chimeneas de captación de gases en ninguna de las celdas.

Fotografía .	Fecha : 25 de julio de 2013	Fotografía .	Fecha : 25 de julio de 2013
Coordenadas WGS84	Norte: 6.300.968 m.	Este: 331.504 m.	Coordenadas WGS84
			Norte: 6.300.968 m. Este: 331.504 m.
Descripción Medio de Prueba: Construcción de celda 5A, implementación de HDEP.		Descripción Medio de Prueba: Celda 4A, sellada.

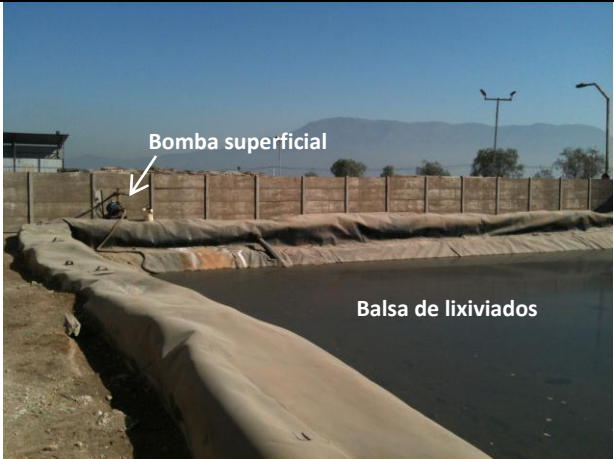
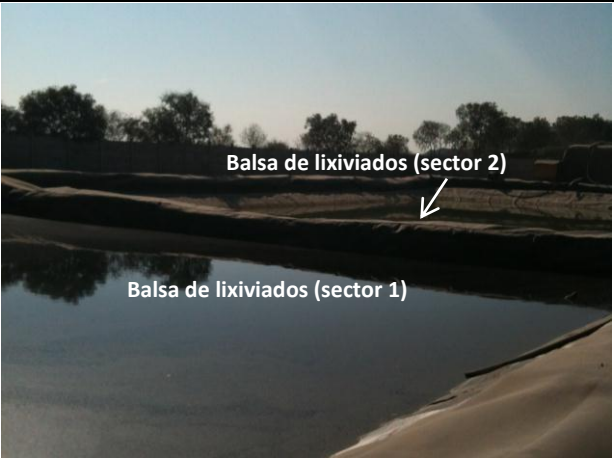
Número de Hecho Constatado: 5		Estación: 5	
<p>Exigencia:</p> <p>Acápite 4 de Estudio de Impacto Ambiental de proyecto Centro de Recuperación Valorización y Neutralización de Subproductos Industriales Sector Lomas de Pudahuel</p> <p>INSTALACIONES</p> <p><i>“Para llevar a cabo todas estas actividades, será necesaria la construcción de las siguientes edificaciones: (...) * Construcción de una balsa de 3.000 m³ de capacidad para homogeneización de los lixiviados...”</i></p> <p>Considerando 5.3.4 de RCA 509/2000</p> <p><i>“Implementar un dren cuyo interior llevará dos tubos ranurados de 4 pulgadas cada uno, los cuales irán adosados a una cámara tipo campana (similar a la instalada en el depósito en uso). En el interior de la cámara, instalar una bomba de 2 pulgadas, la cual conducirá los lixiviados a dos estanques de 8 m³ cada uno”.</i></p>			
<p>Hecho(s) constatado(s) durante la fiscalización:</p> <p>a) En visita inspectiva se constató la existencia de una balsa de lixiviados de (coordenadas UTM WGS 84 331.526 E y 6.300.934 N) de dimensiones 80m x 30m y 3m de profundidad, la cual se encuentra dividida en 2. Cuenta con bomba superficial (no sumergible). Presenta protección perimetral, compuesta de muro y acceso con reja metálica.</p>

Fotografía .	Fecha : 25 de julio de 2013	Fotografía .	Fecha : 25 de julio de 2013
Coordenadas WGS84	Norte: 6.300.934 m. Este: 331.526 m.	Coordenadas WGS84	Norte: 6.300.934 m. Este: 331.526 m.
Descripción Medio de Prueba: Balsa de lixiviados y bomba superficial.		Descripción Medio de Prueba: Balsa de lixiviados dividida en dos.

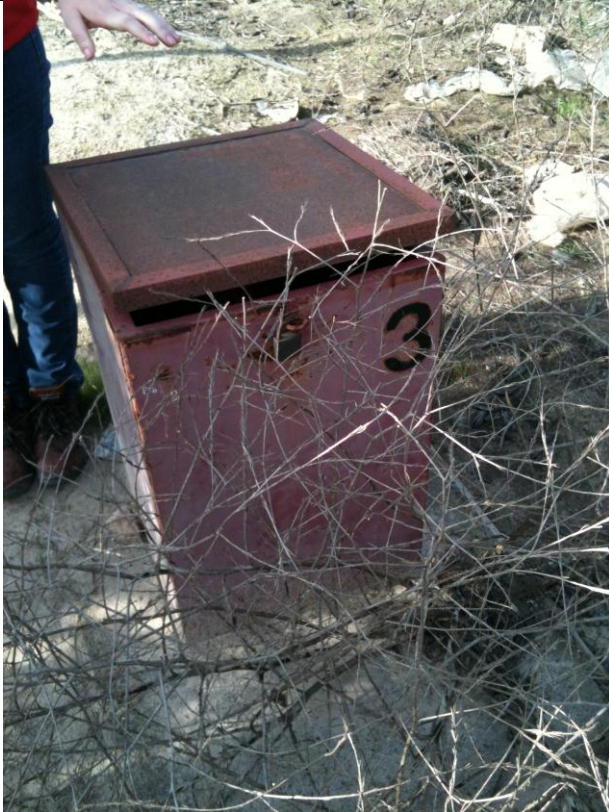
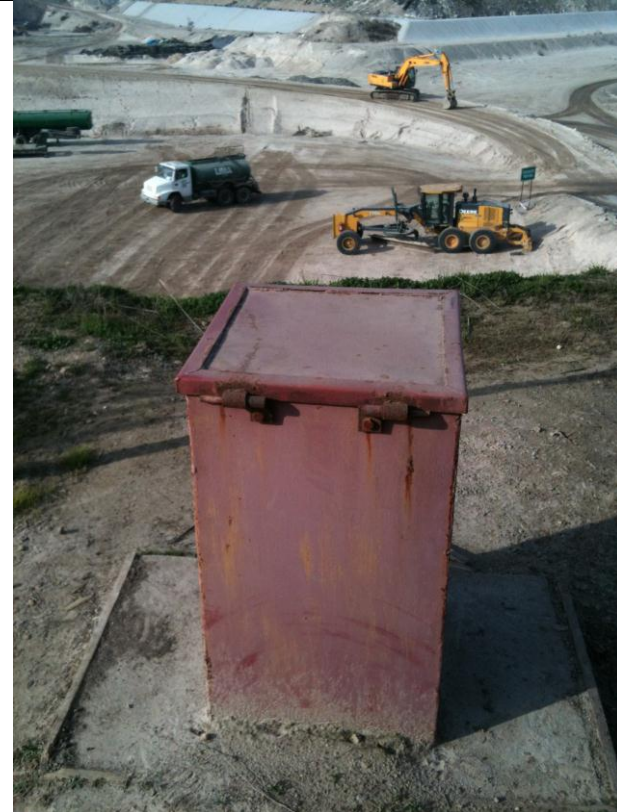
Número de Hecho Constatado: 6	Estación: 6		
<p>Exigencia: Considerando 3.A Anexo 2 RCA 482/1995 <i>“Las tomas de muestras se realizarán en los tres piezómetros que esta previsto implantar, tal y como se dice en el acápite 3.2.7.11 del E.I.A”.</i></p> <p>Considerando 5.2.7 de la RCA 509/2000 <i>“Realizar un monitoreo de las Aguas subterráneas, a través de los tres piezómetros dispuestos dentro del terreno...”.</i></p> <p>Considerando 5.2.8 de la RCA 509/2000 <i>“Realizar la toma de muestras las Aguas subterráneas y posterior análisis químico con la siguiente frecuencia”:</i></p> <table border="1" data-bbox="527 574 1570 959"> <tr> <td data-bbox="527 574 1178 959"> Mensualmente: Residuo seco Bicarbonatos Cloruros Temperatura pH Nitratos Nitritos Amoníaco Sulfatos DQO DBO₅ </td> <td data-bbox="1178 574 1570 959"> Trimestralmente: Cadmio Hidrocarburos Cobalto Cobre Plomo Mercurio Níquel Arsénico Cianuros Fenoles Cromo total Cromo VI </td> </tr> </table>		Mensualmente: Residuo seco Bicarbonatos Cloruros Temperatura pH Nitratos Nitritos Amoníaco Sulfatos DQO DBO ₅	Trimestralmente: Cadmio Hidrocarburos Cobalto Cobre Plomo Mercurio Níquel Arsénico Cianuros Fenoles Cromo total Cromo VI
Mensualmente: Residuo seco Bicarbonatos Cloruros Temperatura pH Nitratos Nitritos Amoníaco Sulfatos DQO DBO ₅	Trimestralmente: Cadmio Hidrocarburos Cobalto Cobre Plomo Mercurio Níquel Arsénico Cianuros Fenoles Cromo total Cromo VI		
<p>Hecho(s) constatado(s) durante la fiscalización:</p> <p>a) Durante visita inspectiva se constata la existencia de 3 piezómetros los cuales se encuentran operativos. Existe control de la calidad del agua mensual realizado en forma interna y trimestral realizada por una empresa externa. Los muestreos se han ingresado a la SEREMI de Salud. Los piezómetros contaban con candado. La localización de los piezómetros es la siguiente:</p> <ul style="list-style-type: none"> • Piezómetro 1: Coordenada UTM WGS 84 331.533E y 6.300.842N. • Piezómetro 2: Coordenada UTM WGS 84 331.992E y 6.300.982N. • Piezómetro 3: Coordenada UTM WGS 84 332.437E y 6.301.154N. <p>b) Durante visita inspectiva se solicitó al titular el registro de los muestreos de agua de pozo y piezómetros para el 2013. El Titular hace entrega de los informes entregados por el laboratorio. Del análisis de la información entregada pro el titular se constata lo siguiente:</p> <ul style="list-style-type: none"> • El Titular no presenta los resultados de los análisis mensuales realizados durante el año 2013. • Durante el año 2013 se realizaron muestreos trimestrales de acuerdo a lo que indica la RCA 509/2000.

- Los parámetros muestreados trimestralmente corresponden a los indicados en la RCA 509/2000.
- Los resultados de los parámetros analizados en los muestreos semestrales indican que en algunos casos se estaría superando lo indicado en la norma de referencia (NCh 409), en los parámetros de Arsénico, Cloro libre residual, Hierro y Turbidez (Tabla 3). En el Anexo 2 se adjunta los resultados presentados por el titular.

Fotografía .		Fecha : 25 de julio de 2013		Fotografía .		Fecha : 25 de julio de 2013	
Coordenadas WGS84		Norte: 6.300.842 m.	Este: 331.533 m.	Coordenadas WGS84		Norte: 6.300.842 m.	Este: 331.533 m.
Descripción Medio de Prueba: Piezómetro N° 1.				Descripción Medio de Prueba: Piezómetro N° 2.

6	Verificación de la calidad de aguas subterráneas.	<p>Considerando 5.2.7 de la RCA 509/2000 <i>“Realizar un monitoreo de las Aguas subterráneas, a través de los tres piezómetros dispuestos dentro del terreno...”.</i></p> <p>Considerando 5.2.8 de la RCA 509/2000 <i>“Realizar la toma de muestras las Aguas subterráneas y posterior análisis químico con la siguiente frecuencia”:</i></p>	Durante la visita inspectiva se solicitó al titular presentar los antecedentes respecto del monitoreo de aguas subterráneas. Del análisis de información se constató que el Titular no presenta el análisis mensual solicitado en RCA 509/2000, y que sobrepasa los límites establecidos en la norma de referencia para los parámetros de Arsénico, Cloro libre residual, Hierro y Tubiedad.
---	---	---	--

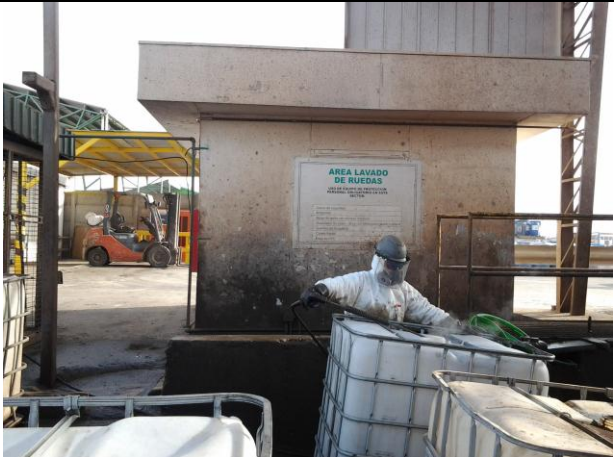
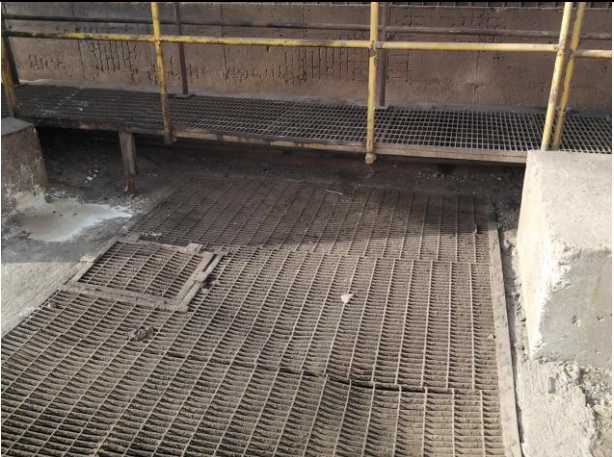
Número de Hecho Constatado: 7		Estación: 7	
<p>Exigencia:</p> <p>Acápite 5.1 de Estudio de Impacto Ambiental de proyecto Centro de Recuperación Valorización y Neutralización de Subproductos Industriales Sector Lomas de Pudahuel</p> <p><i>“Agua de proceso</i> <i>La cantidad de agua de proceso necesaria, a lo que hay que añadir la utilizada por (...) limpieza de ruedas de camiones...”.</i></p>			
<p>Hecho(s) constatado(s) durante la fiscalización:</p> <p>a) Durante visita inspectiva se constata que existe la zona de lavado de ruedas (en coordenadas UTM WGS 84 331.446 E y 6.300.881 N), la cual es manual. Adicionalmente se constata que en dicha zona existe lavado de bins plásticos, los que se realizaban con agua caliente. El uso de la zona de lavado de ruedas es utilizado principalmente para el lavado de envases. Se constata que el receptáculo de agua es de 15 m³ aproximadamente, la cual cuenta con rejilla y que dichas aguas de lavado son llevadas a la planta de tratamiento físico-químico. No existe el sistema automático de lavado.</p>

Fotografía .	Fecha : 25 de julio de 2013	Fotografía .	Fecha : 25 de julio de 2013
Coordenadas WGS84	Norte: 6.300.881 m.	Este: 331.446 m.	Coordenadas WGS84 Norte: 6.300.881 m. Este: 331.446 m.
Descripción Medio de Prueba: Zona de lavado de ruedas de camiones y lavado de bidones con hidrolavadora.		Descripción Medio de Prueba: Receptáculo de lavado de agua de ruedas y bidones.
