## INFORME DE FISCALIZACIÓN AMBIENTAL

#### PROYECTO MICHILLA

DFZ-2013-815-II-RCA-IA

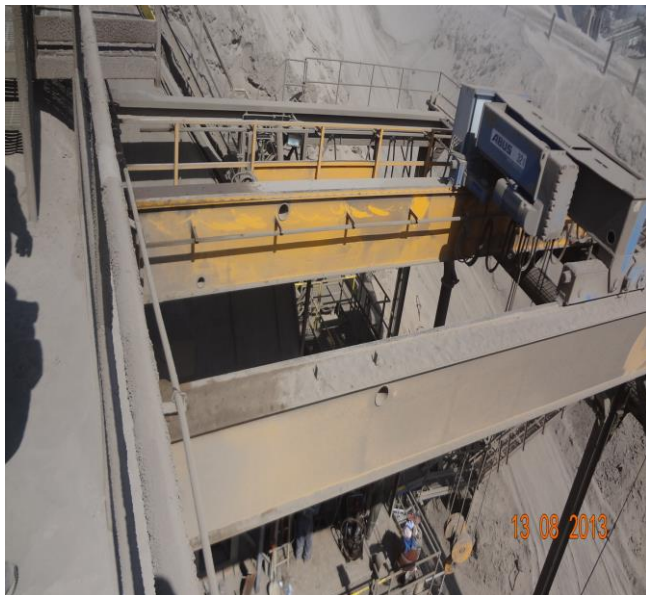
**Fotografía .**

| <b>Hechos constatados durante la fiscalización:</b> <ul style="list-style-type: none"><li>a. La tolva de recepción de material mina propio de Minera Michilla se modificó con el levantamiento de los muros laterales de la tolva. Se constató por el desnivel de cada tolva de chancado propio y de compra.</li><li>b. Se constató instalación de un carro distribuidor de carga proveniente de la Correa CT 10 que distribuye en forma más homogénea, según lo señala el señor Julio Latorre, encargado de medio ambiente de la empresa.</li><li>c. El distribuidor de carga dispone de un sistema de sellado de polvo en tolvas.</li></ul> |

**Descripción del Medio de Prueba:** En la fotografía se aprecia el chancador primario de compra.

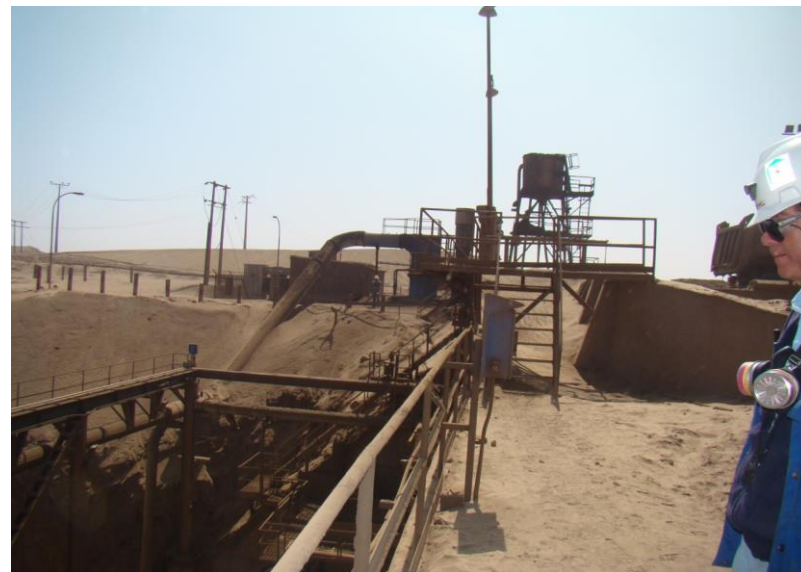
**Fotografía 2**

**Descripción del Medio de Prueba:** En la fotografía se aprecia el chancador primario propio, la altura de la modificación, respecto el nivel del piso.

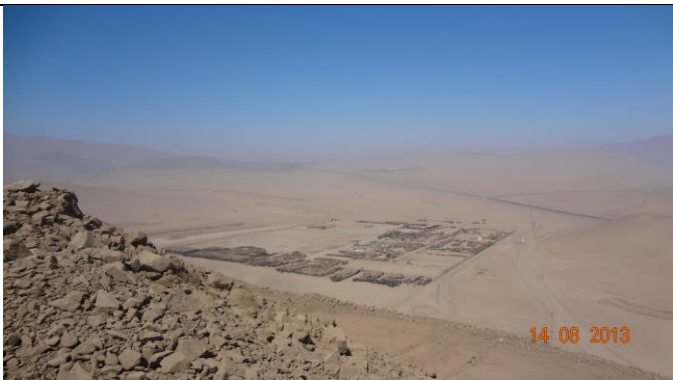
| Registros | | | | | |
|---|---|---|---|---|---|
| Descripción del Medio de Prueba: En la fotografía se parecía el botadero sur, desde una vista panorámica. | | | Descripción del Medio de Prueba: En la fotografía se aprecia el Botadero Norte del Rajo Lince. | | |

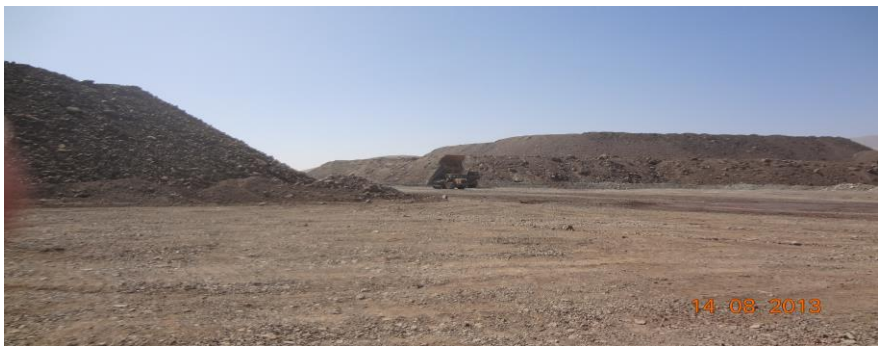
| <b>Hechos constatados durante la fiscalización:</b> <ul style="list-style-type: none"> <li>a. En el botadero Norte del Rajo Lince (Coordenadas WGS84 N7.492.438 E379.339), se corroboró el diseño con una altura máxima de vaciado de 10 metros. En la parte alta se encuentra con la cota 855 m.s.n.m. con respecto a la parte baja de 845 m.s.n.m.</li> <li>b. En ancho de la rampa es de 20 metros, según medición realizada con distanciómetro.</li> </ul> |

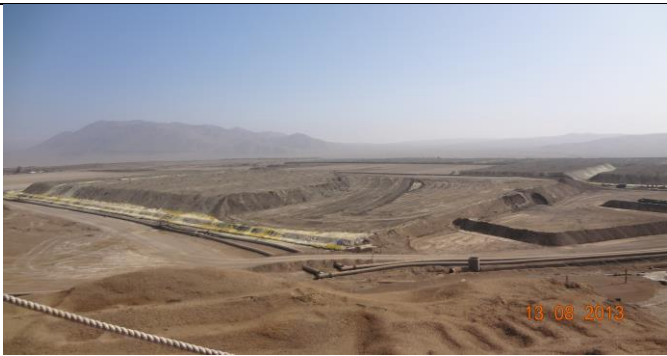
| Registros | | | | | |
|---|---|---|---|---|---|
| <b>Descripción del Medio de Prueba:</b> La fotografía está tomada desde mirador y se aprecia la pila de lixiviación secundaria. | | | <b>Descripción del Medio de Prueba:</b> En la fotografía se aprecia la Pila Permanente de Lixiviación. | | |

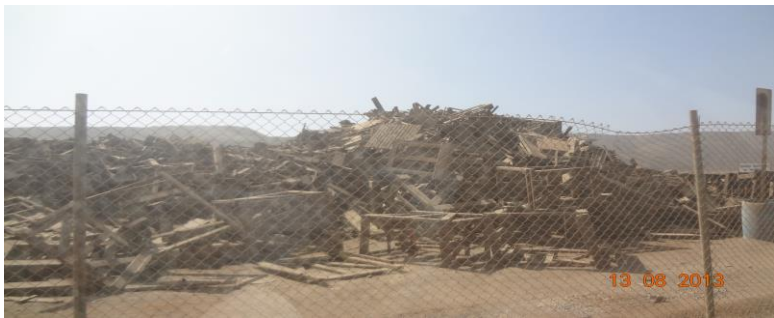
| Registros | | | | | |
|---|---|---|---|---|---|
| Descripción del Medio de Prueba: En la fotografía se aprecia el Patio de Salvataje de Madera. | | | Descripción del Medio de Prueba: En la fotografía se aprecia el Patio de salvataje de muestras geológicas. | | |

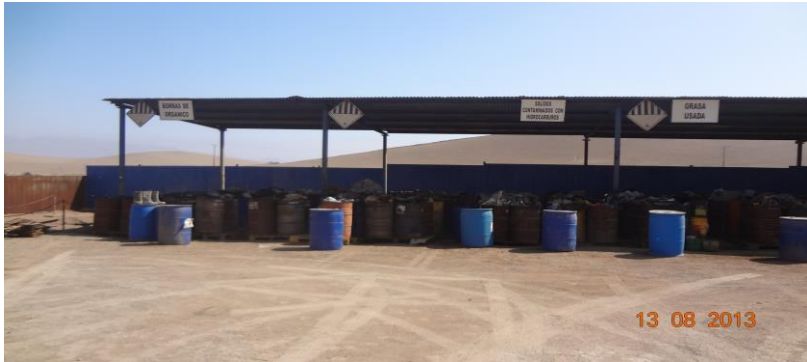
| Registros | | | | | |
|---|---|---|---|---|---|
| Descripción del Medio de Prueba: En la fotografía se aprecia el Patio de Residuos Peligrosos. | | | Descripción del Medio de Prueba: En la fotografía se aprecia el Patio de Residuos Líquidos Peligrosos con piso impermeabilizado. | | |

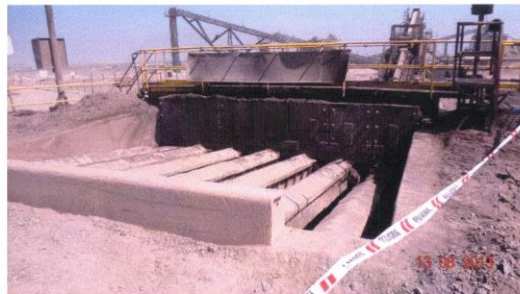
Tolva recepción de Compra en mantención. WGS 84 N. 7.490.981 E.378.709

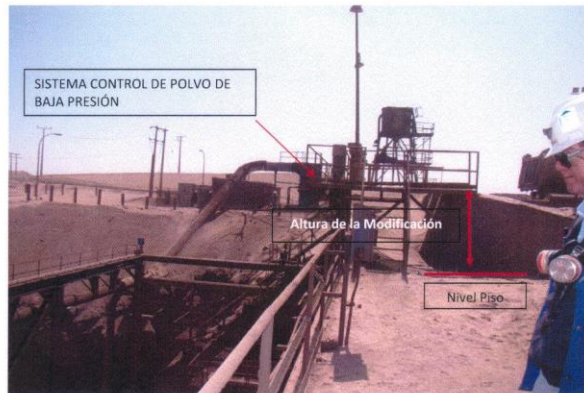
Chancador Primario Propio, modificado tolva de recepción.

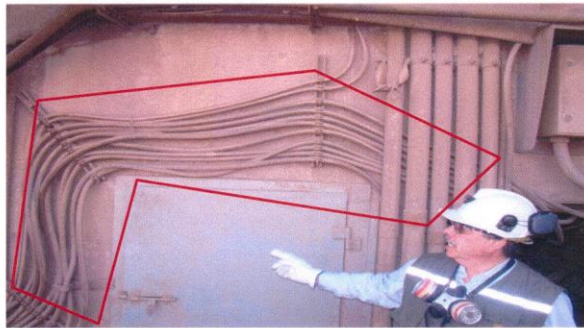
Sistema de Mangueras usados para la aspersión de agua hacia el material que cae a la correa CT10.

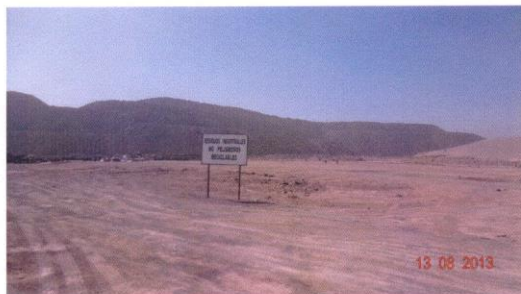
Zanja N°1 copada su capacidad (4)

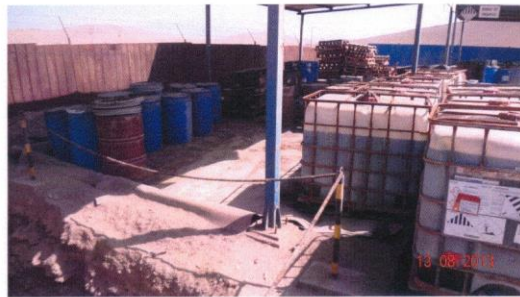
Piso Impermeabilizado

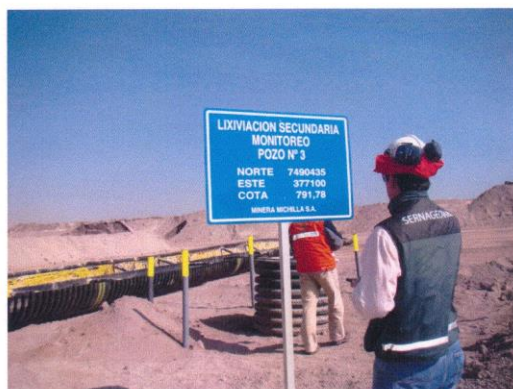
En terreno se corrobora de la existencia de los pozos de monitoreo. Se visita el pozo N° 3 del proyecto lixiviación secundaria y del pozo N° 2 del mismo proyecto. Se anexa esquema de los pozos y el monitoreo visual que se realiza cada semana.

Pozo de Monitoreo N° 3, Lixiviación Secundaria, WGS 84, N.7.490.432 E. 377.101. El Punto se tomo en el mismo pozo.

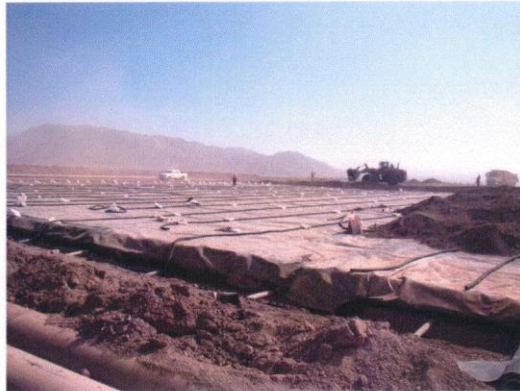
Pila de Lixiviación N°3, en construcción. Se visualiza el sistema de drenes que tendrá la pila, de igual forma la impermeabilización de esta. WGS 84, N. 7.489.984 E. 377.011

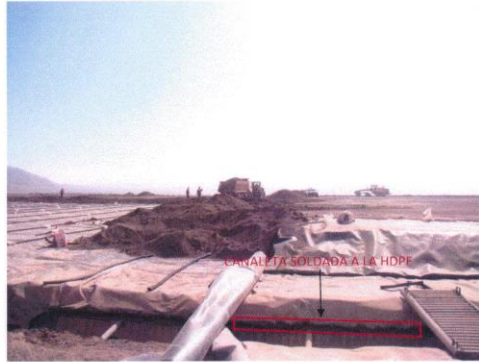
se destaca que el trabajo de la canaleta de recolección esta soldada a la carpeta HDPE, además se realiza con la misma carpeta protección de la parte baja del talud de la pila, evitar el deterioro es esta parte del talud por acción de los fluidos.

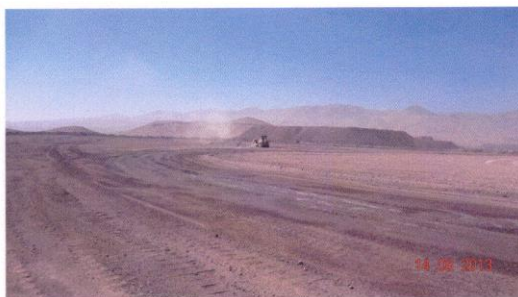
Se realiza inspección al botadero norte del Rajo Lince con las siguientes coordenadas UTM WGS 84 N. 7.492.438 E. 379.339., en este botadero se corrobora el diseño con una altura máxima de vaciado de 10 metros, esto corroborado con diferenciación de cota. En la parte alta se encuentra con la cota 854 m.s.n.m. con respecto a las parte baja de 845 m.s.n.m., en promedio se hace el vaciado de plataformas de 10 metros en la actualidad.

Botadero Norte de Estériles del Rajo Lince, WGS 84 N. 7.492.438 E. 379.339 C. 855msnm. Esta es la parte más alta del botadero norte, se realizó la construcción de plataformas cada 10 metros.

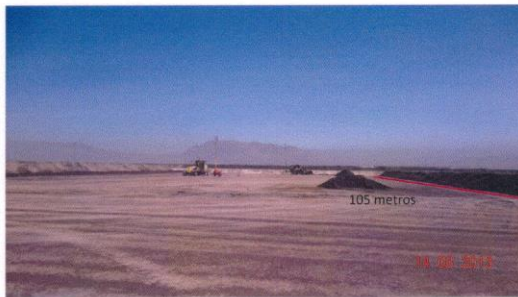
Pilas de Lixiviación Primaria de Óxidos, se visualiza la construcción de un panel de la pila de lixiviación. Esta está construida con una pendiente de escurrimiento hacia el sector donde se ubica la maquinaria pesada (Cargador Frontal), la cual va dirigida hacia la canaleta con una pendiente hacia el sector izquierdo de la imagen. WGS 84 N. 7.491.059 E. 377.743

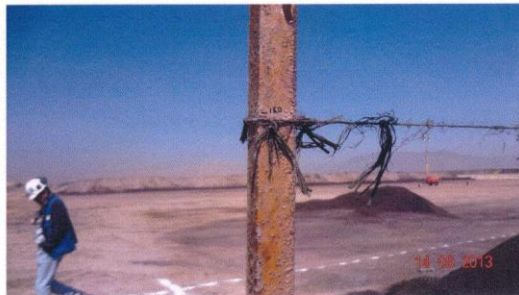
Sistema de control para la altura de las pilas de óxido de lixiviación, a 1.80 metros.

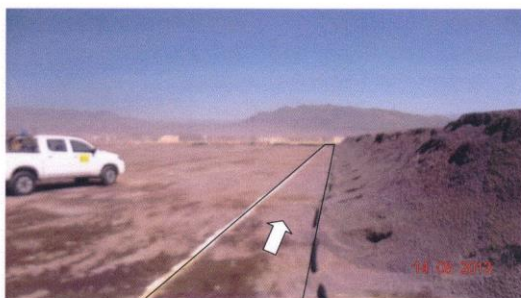
Sector de Pila de Lixiviación de sulfuros. La zona demarcada en la imagen es el espacio que se deja entre los paneles para que los lixiviados escurran hacia la canaleta. WGS 84, N. 7.489.914 E. 377.773

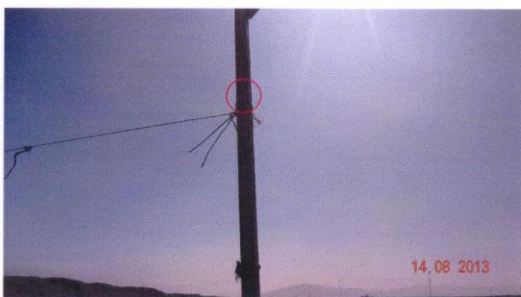
En las pilas de Sulfuros se corrobora que la altura a la cual se están realizando actualmente es de 2,50 metros de altura.

Sistema de Control de altura de las pilas de lixiviación de sulfuros, a los 2.50 metros.

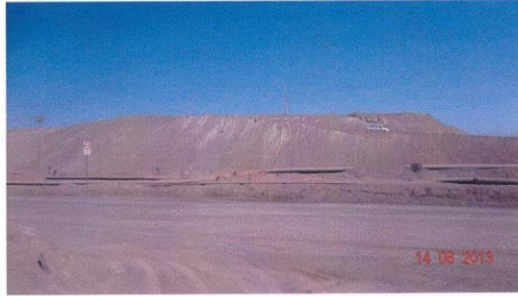
En terreno se constata que estas pilas de lixiviación permanentes, se encuentra fuera de operación. Estas sirven en la actualidad como las plataformas para las pilas de lixiviación dinámica. Se realiza una medición haciendo diferencia de cota para corroborar el alto de estas pilas permanentes. La parte más alta de estas pilas permanentes se encuentran en la cota 786 m.s.n.m y la parte más baja se encuentra en la cota 772 m.s.n.m.

Sector de planta donde se visualiza con más detalle las pilas de lixiviación permanente, las cuales sirven como base para las pilas de lixiviación móviles. Se realizó la toma de coordenadas en la parte alta de la pila y la parte baja, se refleja un promedio de altura de 12 metros.  
Parte baja N. 7.491.440 E. 377.818 C. 772 msnm  
Parte Alta N. 7.491.294 E. 377.730 C. 785 msnm
