## INFORME DE FISCALIZACIÓN AMBIENTAL

### INSPECCIÓN AMBIENTAL

COMPAÑÍA INDUSTRIAL EL VOLCÁN – PUENTE ALTO

DFZ-2013-832-XIII-RCA-IA

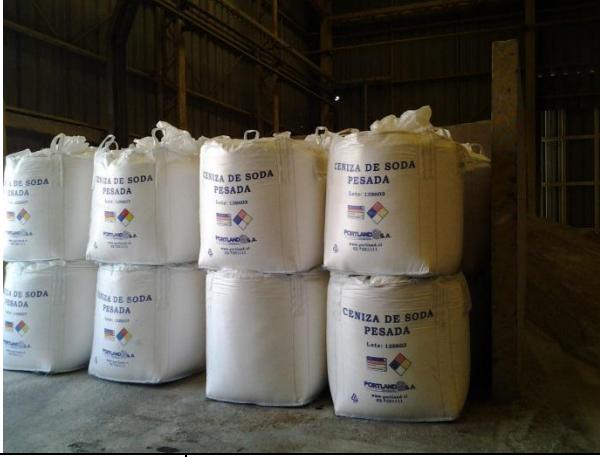
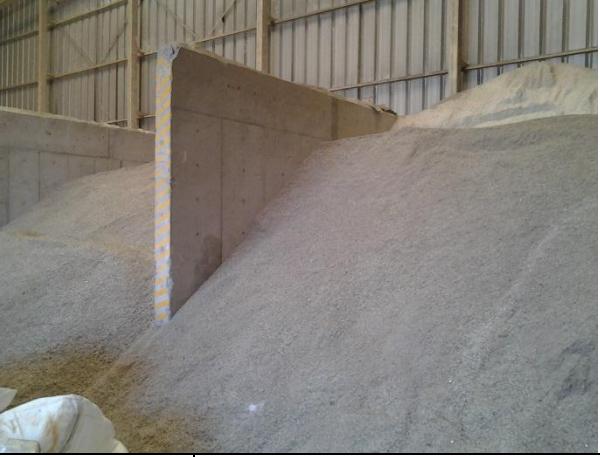
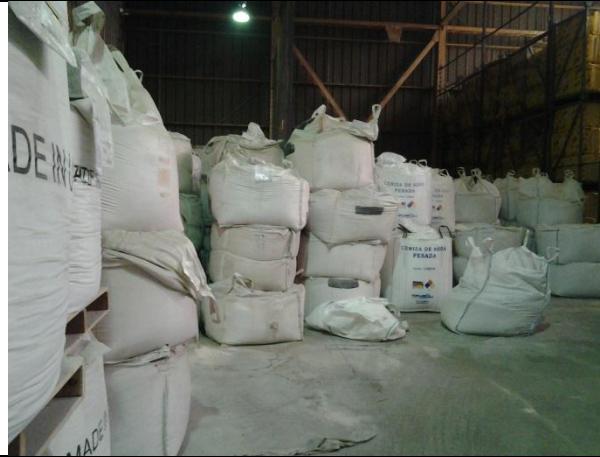
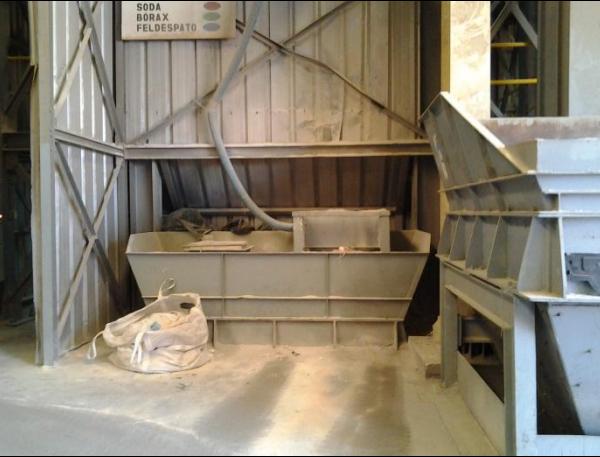
Número de Hecho Constatado: 1	Estación: 1
<p><b>Exigencia:</b> <b>RCA 10/1998</b> <u>Considerando 4.2.3</u> <i>La recepción de materias primas, para disminuir la emisión de material particulado, se deberá realizar en un cubículo semicerrado al interior de la planta y utilizar embalajes cerrados para todas las materias primas excepto la arena, ya que ésta deberá poseer una granulometría tal que no se eleve y permita ser captada dentro del cubículo.</i></p>	
<p><b>RCA 131/2006</b> <u>Considerando 3</u> <i>... Actualmente, las materias primas (arena, ceniza de sodio, bórax, dolomita, feldespato, caliza, cullet) se almacenan en una bodega de 450 m<sup>2</sup>, la cual posee casetones donde se guardan en big bag o maisac. ...</i></p>	
<p><b>Hecho constatado durante la fiscalización:</b></p> <ol style="list-style-type: none"><li>1. La recepción de materias primas se realiza en cubículos semicerrado al interior de un galpón metálico de aproximadamente 450 m<sup>2</sup>, se visualizó arena, cullet (vidrio reciclado), feldespato, ceniza de soda, bórax.</li><li>2. Se utilizan embalajes cerrados para todas las materias primas en big bag.</li><li>3. El cullet se recepciona a granel en los cubículos. Se observó material fuera del cubículo que obstruía parte del pasillo.</li><li>4. El almacenamiento de los otros productos se realiza en pallet y a piso.</li></ol>

<b>Fotografía 1.</b>	<b>Fecha :</b> 20/08/2013	<b>Fotografía 2.</b>	<b>Fecha :</b> 20/08/2013
Coordenadas WGS84	<b>Norte:</b> 6.276.604 <b>Este:</b> 349.416	Coordenadas WGS84	<b>Norte:</b> 6.276.604 <b>Este:</b> 374.100
<b>Descripción Medio de Prueba:</b> Recepción de materias primas, Ceniza de Soda en big bags.		<b>Descripción Medio de Prueba:</b> Recepción de materias primas, Cullet a granel en cubículo.

<b>Fotografía 3.</b>	<b>Fecha :</b> 20/08/2013	<b>Fotografía 4.</b>	<b>Fecha :</b> 20/08/2013
Coordenadas WGS84	<b>Norte:</b> 6.276.604 <b>Este:</b> 349.416	Coordenadas WGS84	<b>Norte:</b> 6.276.604 <b>Este:</b> 374.100
<b>Descripción Medio de Prueba:</b> Recepción de materias primas.		<b>Descripción Medio de Prueba:</b> Recepción de materias primas.

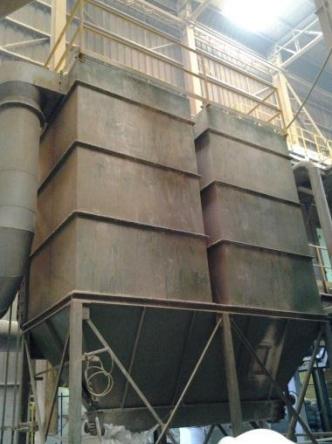
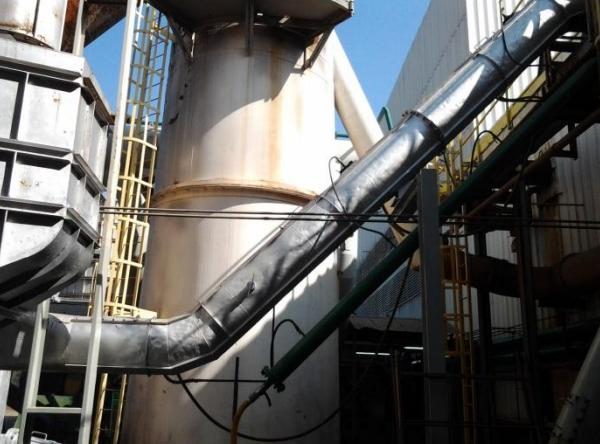
<b>Fotografía 5.</b> Fecha : 20/08/2013			<b>Fotografía 6.</b> Fecha : 20/08/2013		
<b>Coordenadas WGS84</b>		<b>Norte:</b> 6.276.590	<b>Este:</b> 349.408	<b>Coordenadas WGS84</b>	<b>Norte:</b> 6.276.581
<b>Descripción Medio de Prueba:</b> Filtros de mangas de Silos Materia prima y horno 1.			<b>Descripción Medio de Prueba:</b> Ciclones.

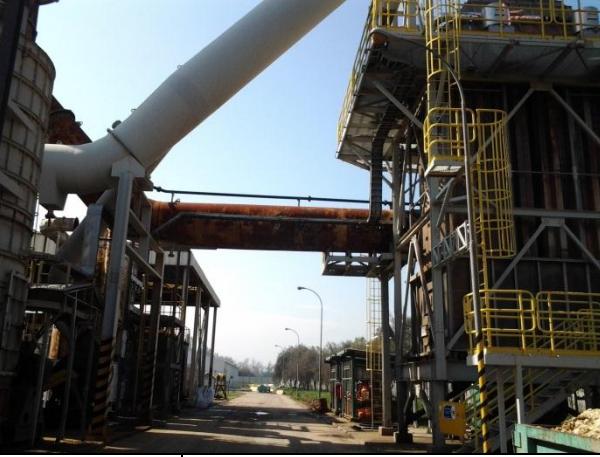
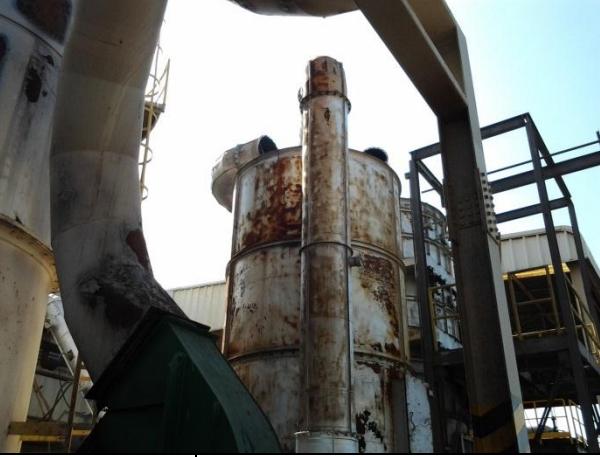
7. Adicionalmente, se constató la implementación de un electrofiltro (wesp) manteniendo los ciclones mencionados anteriormente. También, se observó en la parte superior del demister dos tuberías que están desconectadas del equipo.

<b>Fotografía 7.</b> <b>Coordenadas WGS84</b> <b>Descripción Medio de Prueba:</b> Conexión de electrofiltro a ducto de salida.	<b>Fecha :</b> 20/08/2013 <b>Norte:</b> 6.276.581 <b>Este:</b> 349.503	<b>Fotografía 8.</b> <b>Coordenadas WGS84</b> <b>Descripción Medio de Prueba:</b> Demister con ductos desconectados	<b>Fecha :</b> 20/08/2013 <b>Norte:</b> 6.276.581 <b>Este:</b> 349.503

Nº Hecho Constatado	Materia Objeto de Fiscalización	Exigencia Asociada	Descripción de la No Conformidad
2	Manejo de Emisiones Atmosféricas.	<p><b>RCA 131/2006</b></p> <p><u>Considerando 5.1.4</u></p> <p><i>Contar con sistemas de control de emisiones</i></p> <p>a) <i>Scrubbers, con eficiencia de 90% de remoción</i>  b) <i>Ciclones, con 50% de reducción de emisiones.</i>  c) <i>Demister, con 30 % de remoción de emisiones</i>  d) <i>Filtro de Mangas, con 99% de remoción de emisiones</i></p> <p><u>Considerando 7.13</u></p> <p><i>Los grupos electrógenos y la caldera de fluido térmico deberán estar registrados ante la Autoridad Sanitaria.</i></p>	<p>En la inspección se constató que:</p> <p>1- En terreno se constató que Adicionalmente al Sistema de control de Emisiones descrito en la RCA, se ha implementado un electrofiltro (wesp), manteniendo los ciclones mencionados anteriormente. También, se observó en la parte superior del demister dos tuberías que están desconectadas del equipo.</p> <p>2- La Planta no cuenta con caldera de fluido térmico.</p> <p>Al respecto de los cambios introducidos en el proceso, se requiere que sean informados al Servicio de Evaluación Ambiental de la Región Metropolitana, organismo que considerará si requieren o no ser sometidos al Sistema Evaluación de Impacto Ambiental.</p>

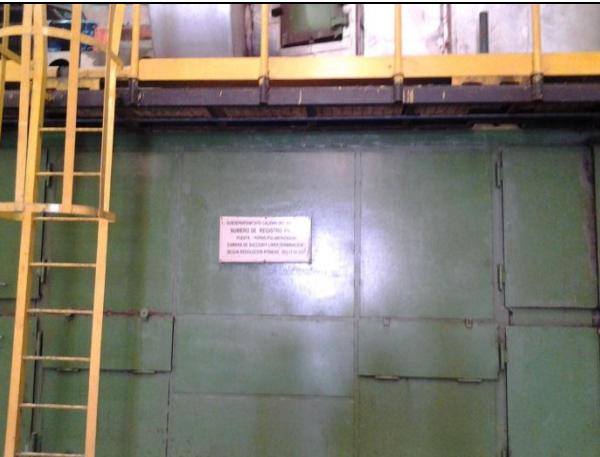
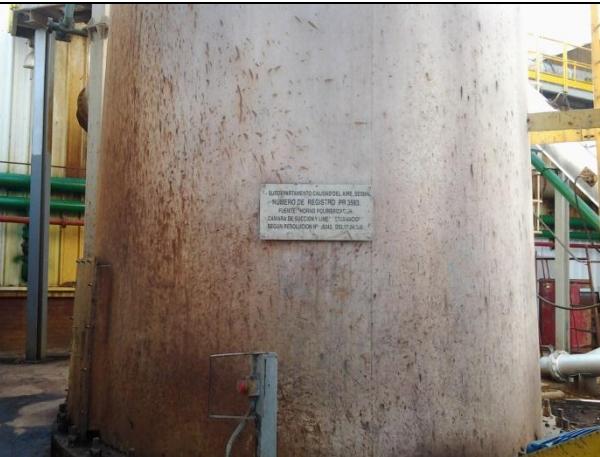
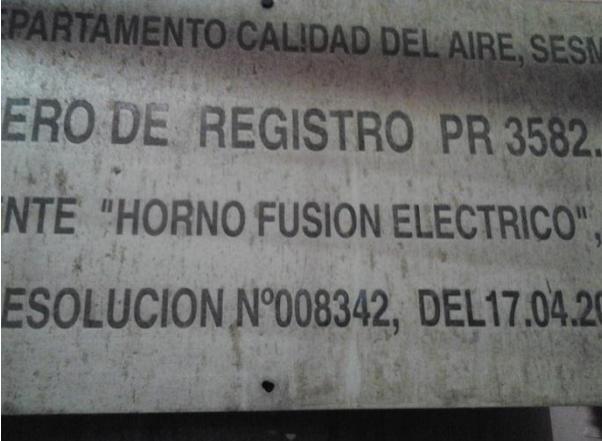
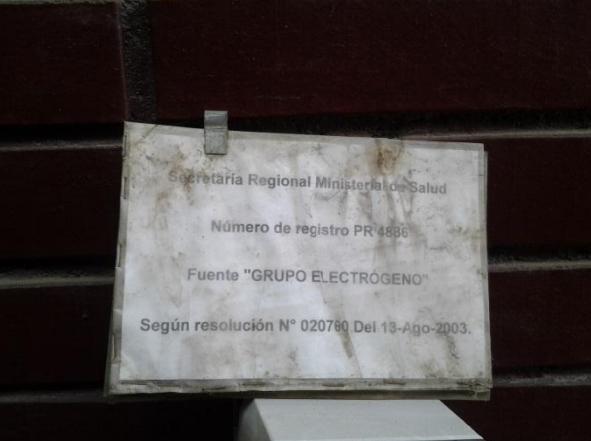
<b>Fotografía 9.</b> <b>Coordenadas WGS84</b> <b>Descripción Medio de Prueba:</b> Registro de Horno polimerizador.	<b>Fecha :</b> 20/08/2013 <b>Norte:</b> 6.276. 576 <b>Este:</b> 349.495	<b>Fotografía 10.</b> <b>Coordenadas WGS84</b> <b>Descripción Medio de Prueba:</b> Registro de Horno polimerizador.	<b>Fecha :</b> 20/08/2013 <b>Norte:</b> 6.276. 576 <b>Este:</b> 349.495

<b>Fotografía 11.</b>	<b>Fecha :</b> 20/08/2013	<b>Fotografía 12.</b>	<b>Fecha :</b> 20/08/2013
Coordenadas WGS84	<b>Norte:</b> 6.276. 576	Coordenadas WGS84	<b>Norte:</b> 6.276. 576
<b>Descripción Medio de Prueba:</b> Registro de Horno fusión eléctrico.	<b>Este:</b> 349.495	<b>Descripción Medio de Prueba:</b> Registro de Grupo electrógeno.	<b>Este:</b> 349.495

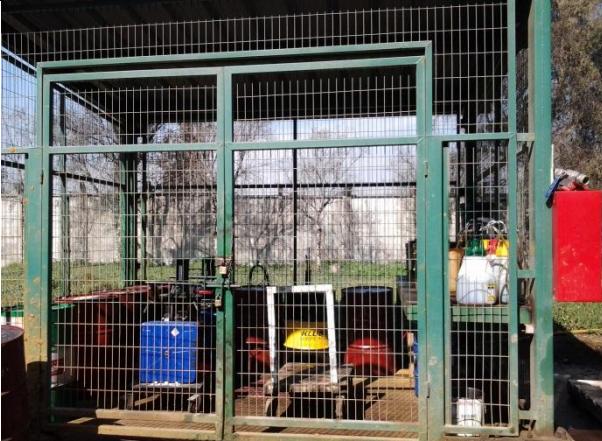
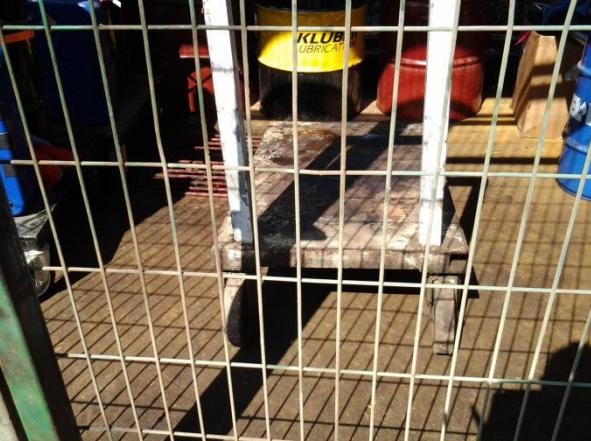
Número de Hecho Constatado: 5	Estación: 5
<p><b>Exigencia:</b> <b>RCA 131/2006</b></p>	
<p><u>Considerando 7.13</u> <i>El titular del proyecto deberá implementar en la bodega de lubricantes y combustibles un desnivel del piso para la conducción de los derrames hacia un pozo de contención de 285 litros de capacidad.</i></p>	
<p><b>Hechos constatados durante la fiscalización:</b></p> <p>La planta cuenta con dos bodegas de lubricantes y combustibles, ambas con cierre perimetral de malla acma y piso de radier con conducción de los derrames hacia un pozo de contención.</p>

Fotografía 13.	Fecha : 20/08/2013	Fotografía 14.	Fecha : 20/08/2013
Coordenadas WGS84	Norte: 6.276. 576	Coordenadas WGS84	Norte: 6.276. 576
Este: 349.495		Este: 349.495	
Descripción Medio de Prueba: Bodega de aceites y lubricantes.		Descripción Medio de Prueba: radier de bodega de aceites y lubricantes.

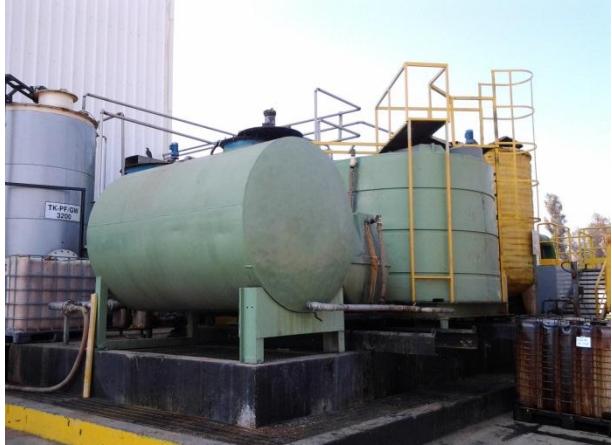
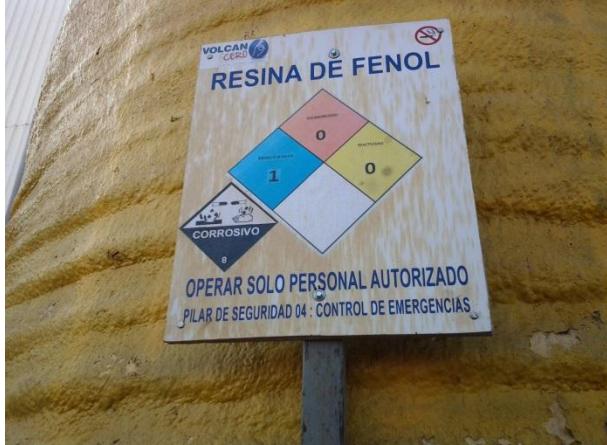
1. La planta de aglomerantes almacena en estanques amoniaco, aceites, resinas fenólicas (2 estanques de 10 m<sup>3</sup> c/u), urea, sobre un sistema de fosos contenedores interconectados, cuyo volumen total es de 100 m<sup>3</sup>.
2. Se constató que los estanques de urea no cuentan con identificación.
3. Se observó que el estanco donde se encontraba la resina fenólica estaba con un contenido de líquido de aproximadamente un 50%. Al respecto, Roberto Sánchez (Jefe de Control de Calidad de la Planta), indicó que es parte del reproceso.

Fotografía 15.	Fecha : 20/08/2013	Fotografía 16.	Fecha : 20/08/2013
Coordenadas WGS84	Norte: 6.276.588	Coordenadas WGS84	Norte: 6.276.588
Descripción Medio de Prueba:	Planta de aglomerantes	Descripción Medio de Prueba:	Planta de aglomerantes

6	Manejo de Sustancias Peligrosas	<p><b>RCA 131/2006</b></p> <p><u>Considerando 7.14</u></p> <p><i>Las sustancias peligrosas (Amoniaco, aminosilano, aceites, resinas fenólicas, urea, etc.) se almacenarán en contenedores ubicados sobre un sistema de fosos contenedores interconectados, cuyo volumen total es de 100 m<sup>3</sup> superior al de los recipientes almacenados (20m<sup>3</sup>).</i></p>	<p>En la inspección se constató que:</p> <p>1- Se constató que los estanques de urea no cuentan con identificación.</p> <p>Este hecho debe ser subsanado a la brevedad, lo que será verificado en futuras inspecciones.</p>

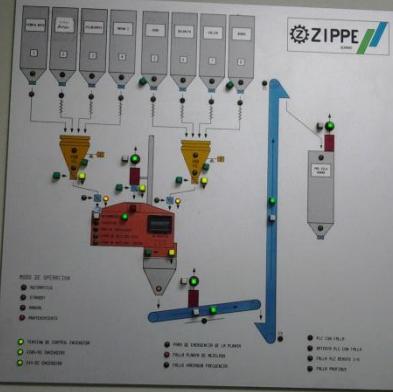
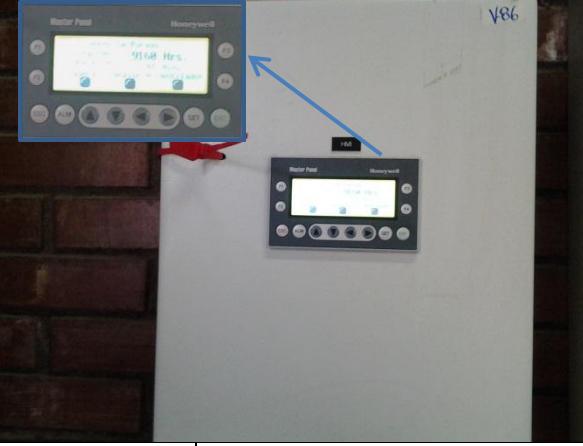
<p><b>Hechos constatados durante la fiscalización:</b></p>	
<ol style="list-style-type: none"><li>1. La planta cuenta con sistemas de control automatizados y electrónicos para monitorear cada etapa del proceso tales como sistema de control automático de potencia en horno fundidor, de temperatura ambiente dentro del horno, de alimentación de horno fundidor, flujo vidrio salida horno fundido, temperatura del baño entre otras.</li><li>2. Se visualizaron los paneles de control el que indicaba las temperaturas del horno, temperatura donde ocurría el fibrado (1060º C aproximadamente).</li><li>3. Se visitó la sala eléctrica donde se encuentra el horómetro, donde se registra y captura las horas de funcionamiento de los equipos, el panel de control de horas cuenta con sello inviolable.</li></ol>

<b>Fotografía 17.</b>	<b>Fecha :</b> 20/08/2013	<b>Fotografía 18.</b>	<b>Fecha :</b> 20/08/2013
Coordenadas WGS84	Norte: 6.276.590	Coordenadas WGS84	Norte: 6.276.590
Este: 349.408	Este: 349.408	Este: 349.408	
<b>Descripción Medio de Prueba:</b> Panel de control de Planta de Lana de Vidrio.		<b>Descripción Medio de Prueba:</b> Horómetro con sello, marca 9.160 horas de funcionamiento del grupo electrógeno.
