INFORME DE FISCALIZACIÓN AMBIENTAL

INSPECCIÓN AMBIENTAL

RELLENO SANITARIO SANTIAGO PONIENTE

DFZ-2013-833-XIII-RCA-IA

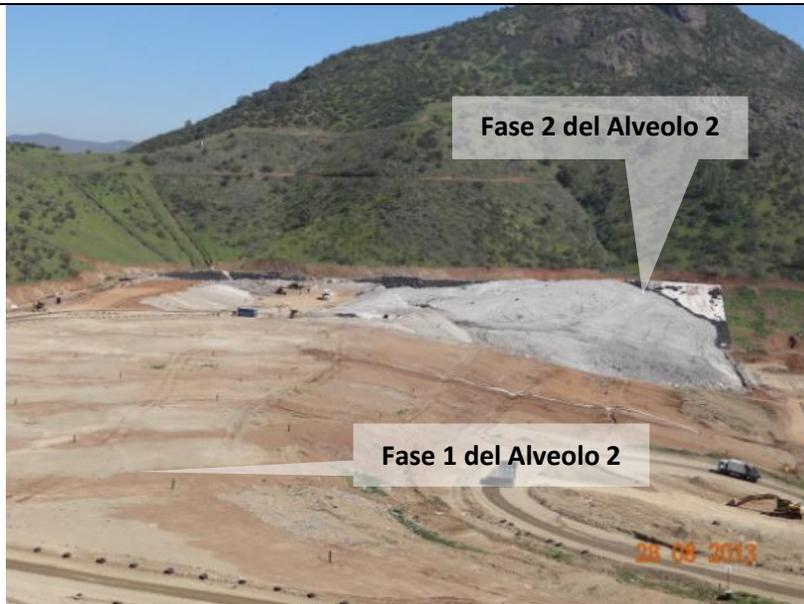
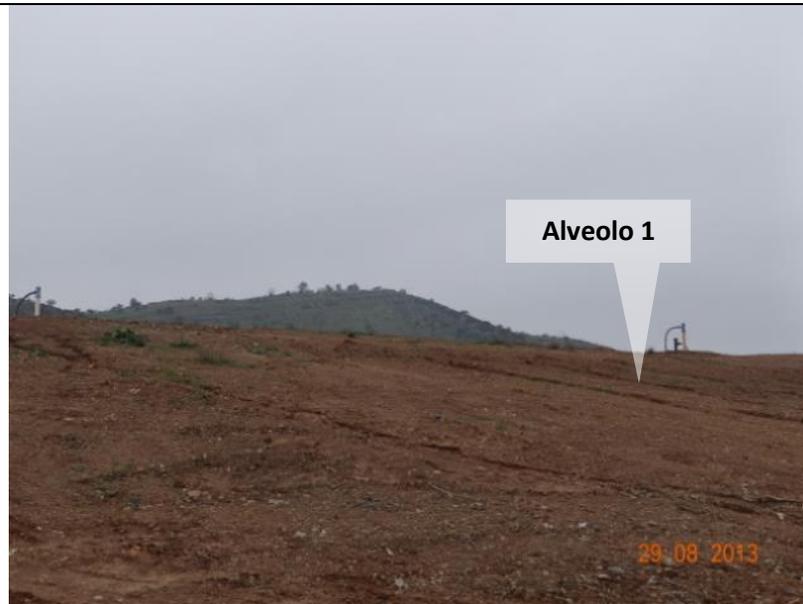
Número de Hecho Constatado: 1	Estación: 6 y 8
Exigencia: RCA 479/2001 <u>Considerando 7.11.3</u> <i>Ejecutar simultáneamente las labores de cierre y post-cierre, en la medida de avance de las distintas etapas del relleno sanitario.</i>	
Hechos constatados durante la fiscalización: Durante la actividad de inspección ambiental, se visitó el sector en el cual se encuentra el mirador, desde este sitio se observó una panorámica del relleno sanitario, constatando lo siguiente: 1.- El Alveolo 1 se encuentra en etapa de pre-cierre. 2.- Respecto del Alveolo 2: i.- La sexta terraza de la fase 1 se encuentra con cobertura de arcilla. ii.- Se está realizando disposición de residuos en la fase 2. iii.- En este punto (fase 2), se observó la descarga de residuos desde camiones repartidores, y la compactación de estos con maquinaria pesada. iv.- Además, se observó que en la fase 2 se están utilizando lodos de papelera como cobertura intermedia en las plataformas 1, 2, 3, 4 y 5. v.- Respecto a los lodos utilizados, Rafael Parra, Jefe de operaciones del relleno sanitario, indicó que estos provienen de CMPC Puente Alto. A su vez, informó que como coberturas se aplican aproximadamente 70 cm de lodo y 50 cm de arcilla. vi.- Se están llevando a cabo obras de movimiento de tierra para la habilitación de la fase 4.

Fotografía 1	Fecha : 28/08/2013		Fotografía 2	Fecha : 29/08/2013	
Coordenadas WGS84	Norte: 6.288.849	Este: 326.217	Coordenadas WGS84	Norte: 6.288.865	Este: 326.531
Descripción Medio de Prueba: Cobertura de arcilla en Fase 1 y cobertura intermedia de lodo de papelera en Fase 2.			Descripción Medio de Prueba: Cobertura final de arcilla en Alveolo 1.

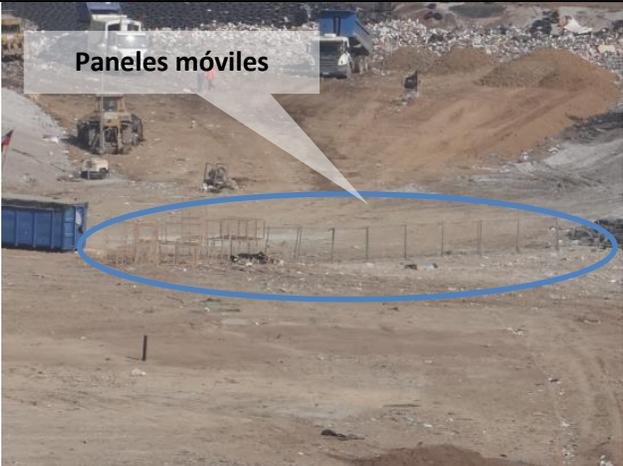
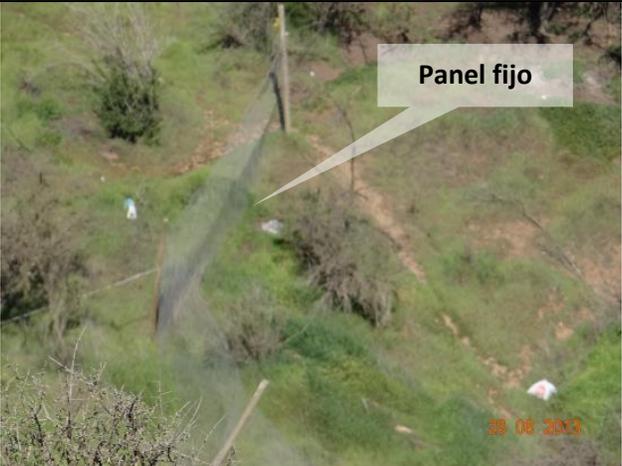
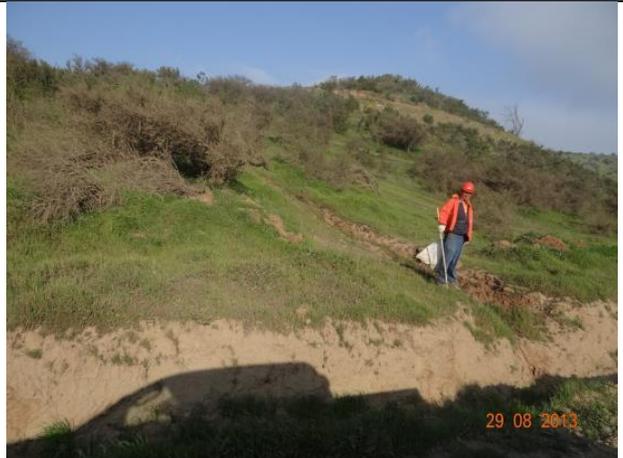
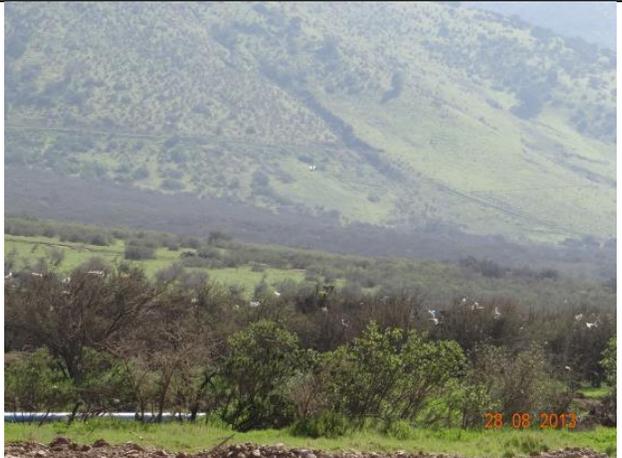
<p>Hechos constatados durante la fiscalización:</p> <p>Durante la actividad de inspección ambiental, se observaron paneles móviles de malla acma en frente de trabajo de la fase 2 y un panel fijo de malla bizcocho en la fase 1 del Alveolo 2.</p> <p>Sin embargo, durante la realización del recorrido, se observó basura dispersa en un espinal, sitio en el cual se observaron bolsas plásticas atrapadas en las ramas de ejemplares de dicha especie (<i>Acacia caven</i>). Cabe señalar, que esta área se encuentra en la zona de proyección del proyecto. También se observó basura liviana en el sector del canal perimetral del Alveolo 2.</p> <p>Se observaron cuadrillas realizando labores de aseo en caminos interiores del proyecto.</p>

Fotografía 3		Fecha : 28/08/2013		Fotografía 4	
Coordenadas WGS84		Norte: 6.288.849	Este: 326.217	Coordenadas WGS84	
				Norte: 6.288.849	Este: 326.217
Descripción Medio de Prueba: Vista desde el Mirador de paneles móviles en fase 2.			Descripción Medio de Prueba: Panel fijo de malla bizcocho en la fase 1 del Alveolo 2.

Fotografía 5		Fecha : 28/08/2013		Fotografía 6	
Coordenadas WGS84		Norte: 6.288.745	Este: 326.051	Coordenadas WGS84	
				Norte: 6.288.685	Este: 326082
Descripción Medio de Prueba: Personal a cargo de limpieza de sector aledaño al frente de trabajo y caminos de acceso.			Descripción Medio de Prueba: Ejemplares de <i>Acacia caven</i> , con bolsas en sus ramas.

N° Hecho Constatado	Materia Objeto de Fiscalización	Exigencia Asociada	Descripción de la No Conformidad
2	Manejo de Residuos.	<p>RCA 479/2001</p> <p><u>Considerando 7.7.4</u> <i>Operar en forma permanente una barrera móvil de mallas frente al lugar de descarga de los residuos, con el propósito de evitar que elementos livianos y otros salgan de esta área, contaminando sectores aledaños.</i></p> <p><u>Considerando 7.9.1.</u> <i>Mantener una barrera móvil frente al lugar de descarga de los residuos, que permita retener los elementos livianos que pueden ser arrastrados por el viento. Esta barrera, al igual que la zona aledaña...</i></p>	<p>A pesar, de haberse constatado la implementación de paneles móviles de malla acma en frente de trabajo de la fase 2 y un panel fijo de malla bizcocho en la fase 1 del Alveolo 2. Durante el recorrido, en un espinal ubicado al norte del frente de trabajo, se observaron bolsas plásticas atrapadas en las ramas de ejemplares de dicha especie (<i>Acacia caven</i>). Cabe señalar, que esta área se encuentra en la zona de proyección del proyecto. También se observó basura liviana en el sector del canal perimetral del Alveolo 2.</p>

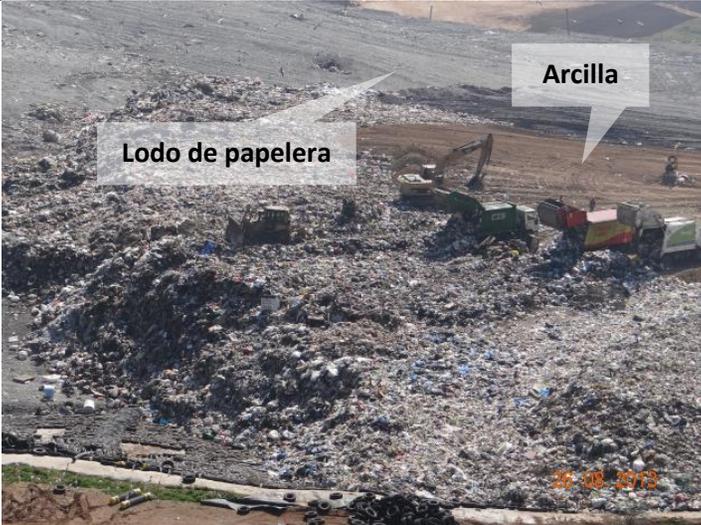
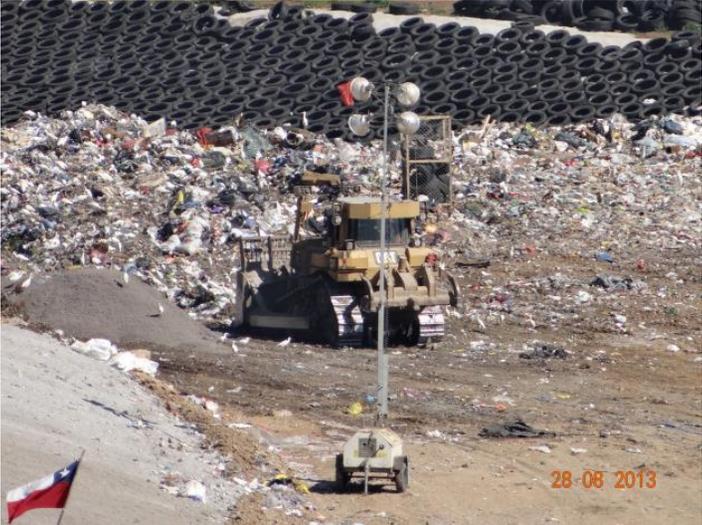
Número de Hecho Constatado: 3		Estación: 6	
Exigencia: RCA 479/2001 <u>Considerando 7.11.1</u> <i>Controlar que los residuos dispuestos en el relleno sanitario sean debidamente compactados.</i> <u>Considerando 7.11.2</u> <i>Controlar que los espesores mínimos de cobertura diaria, intermedia o final y que se eliminarán y/o corregirán deformaciones y/o grietas superficiales.</i>			
Hechos constatados durante la fiscalización: Durante la actividad de inspección se observó que los residuos están siendo dispuestos el Alveolo 2, sitio en el cual se constató: <ol style="list-style-type: none"> 1.- Los residuos están siendo dispuestos en terrazas, específicamente en la sexta terraza de la fase dos. 2.- La maquinaria utilizada en el frente de trabajo observada fue: 2 bulldozer (para la compactación de los residuos) (Fotografía 8), 2 camiones tolva para movimiento de tierras, y una máquina retroexcavadora. 3.- Respecto de las coberturas diarias realizadas, Rafael Parra, Jefe de Operaciones del Relleno Sanitario Santiago Poniente, señaló que se aplican aproximadamente 70 cm de lodo como cobertura intermedia y 50 cm de arcilla como cobertura final.

Fotografía 7		Fotografía 8	
Fecha : 26/08/2013		Fecha : 28/08/2013	
Coordenadas WGS84		Coordenadas WGS84	
Norte: 6.288.743	Este: 325914	Norte: 6.288.849	Este: 326.217
Descripción Medio de Prueba: Trabajos de descarga de basura en frente de trabajo. (Terraza 6- Fase 2- Alveolo 2)		Descripción Medio de Prueba: Compactación de residuos en frente de trabajo.

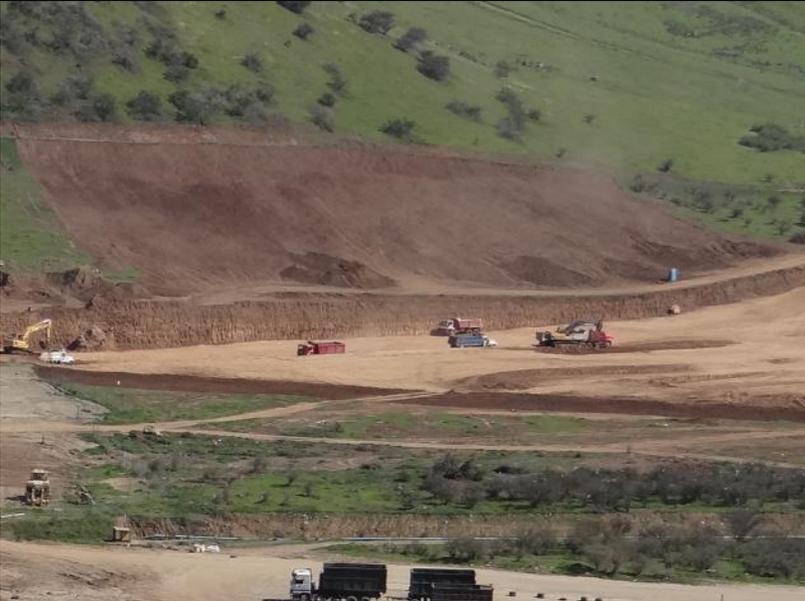
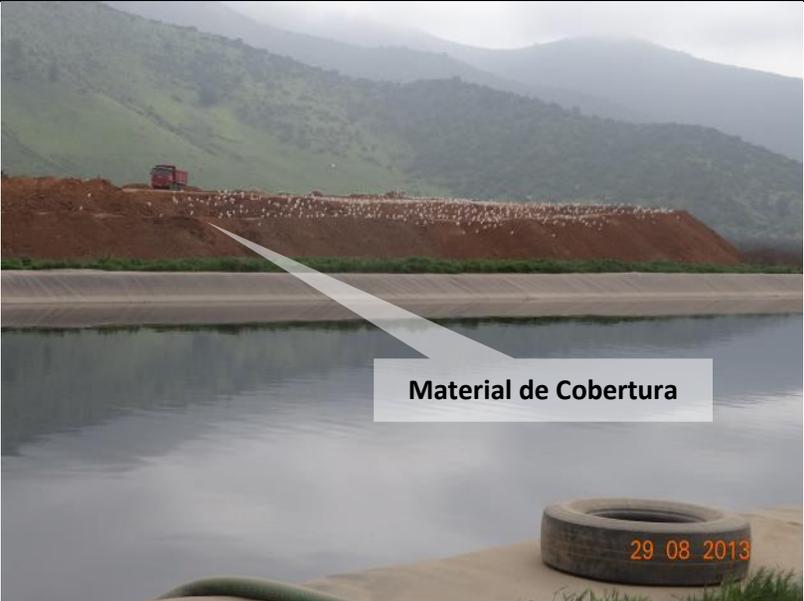
Número de Hecho Constatado: 4		Estación: 6	
Exigencia: RCA 479/2001 <u>Considerando 6.5.7</u> <i>Realizar la extracción de material de cobertura sólo al interior del predio</i>			
Hechos constatados durante la fiscalización: Durante la actividad de inspección ambiental, se constató: 1.- La extracción de material de cobertura desde la habilitación de las futuras fases del Alveolo 2. 2.- Dicho material es acopiado al costado de la laguna de acumulación de lixiviados N° 6. 3.- El transporte del material de cobertura desde la extracción y hasta el frente de trabajo se realiza mediante camiones tolva.			
Registros

Fotografía 9	Fecha : 28/08/2013	Fotografía 10	Fecha : 29/08/2013
Coordenadas WGS84	Norte: 6.288.849	Este: 326.217	Coordenadas WGS84
			Norte: 6.288.849
			Este: 326.056
Descripción Medio de Prueba: Extracción de material de cobertura en sitio donde se habilitan futuras fases del Alveolo 2.		Descripción Medio de Prueba: Acopio de material de cobertura.

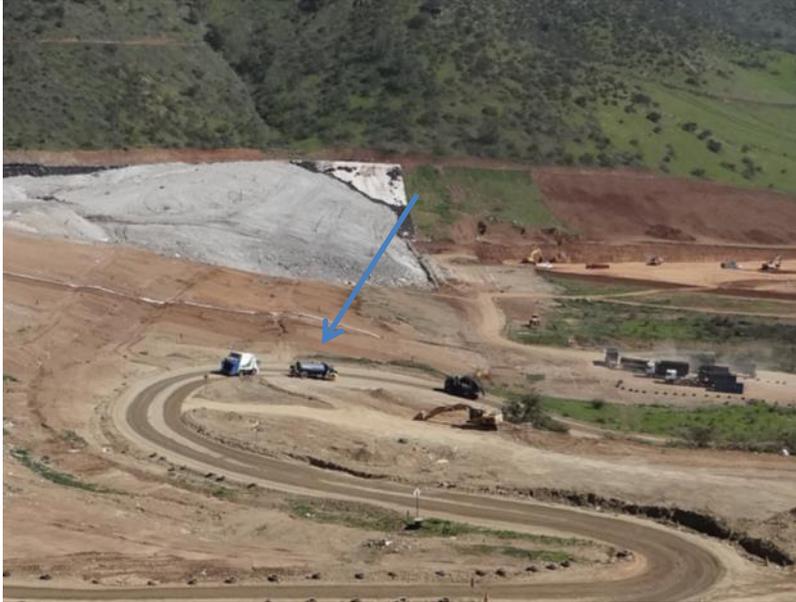
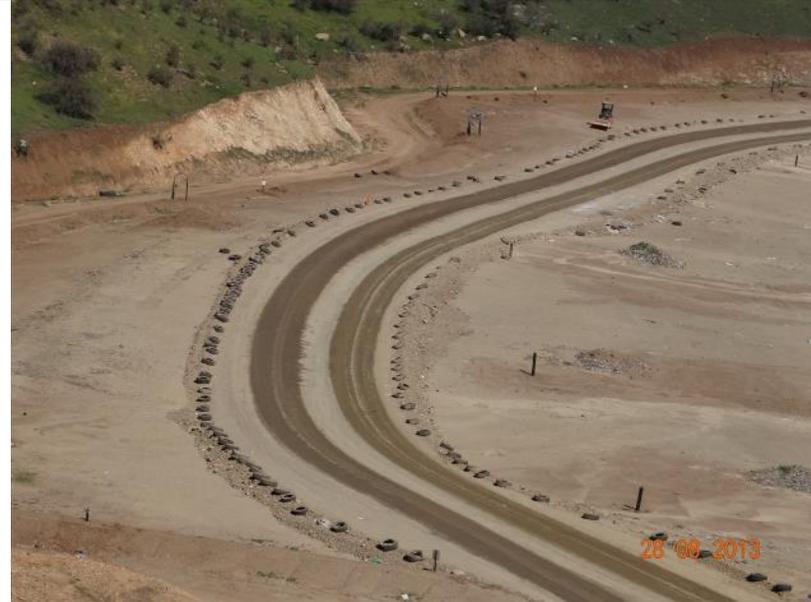
Número de Hecho Constatado: 5	Estación: 6 y 8
<p>Exigencia:</p> <p>RCA 479/2001</p> <p><u>Considerando 6.1.1</u> <i>Humectar los caminos interiores de trabajo, mediante camiones aljibes.</i></p> <p><u>Considerando 6.1.10</u> <i>Estabilizar la zona de tránsito con gravilla o alguna técnica de compactación, en el interior del área de movimiento de material.</i></p>	
<p>Hechos constatados durante la fiscalización:</p> <p>Durante la actividad de inspección ambiental se constató:</p> <ol style="list-style-type: none"> 1.- Riego de caminos del frente de trabajo del Alveolo 2 (Fotografía 11). 2.- El riego es realizado mediante camiones aljibe. 3.- Según lo señalado por José Toledo, Supervisor de Operaciones del Relleno Sanitario Santiago Poniente, el riego de los caminos y se realiza cada dos horas, utilizando para ello agua de pozo. 4.- Además, durante la realización del recorrido de la inspección se observó que todos los caminos de la instalación se encuentran compactados.

Fotografía 11	Fecha : 28/08/2013		Fotografía 12	Fecha : 28/08/2013	
Coordenadas WGS84	Norte: 6.288.849	Este: 326.217	Coordenadas WGS84	Norte: 6.288.849	Este: 326.217
Descripción Medio de Prueba: Camión Aljibe humectando de caminos en Alveolo 2.			Descripción Medio de Prueba: Camino humectado en Alveolo 2.

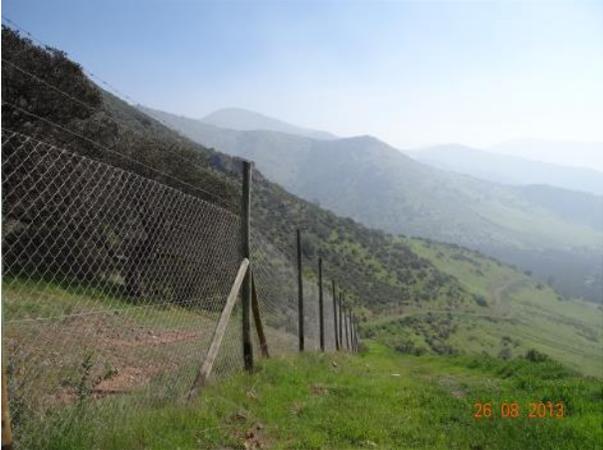
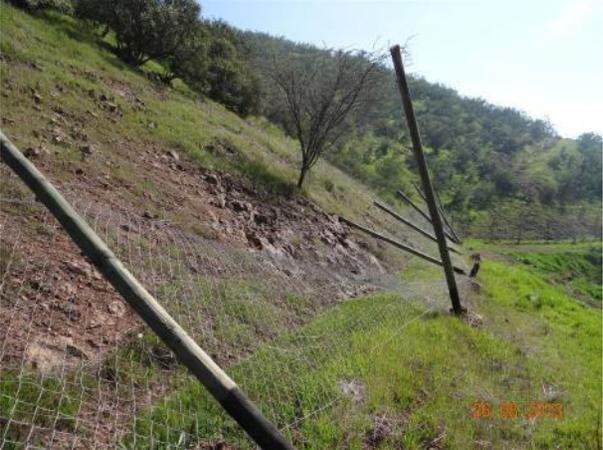
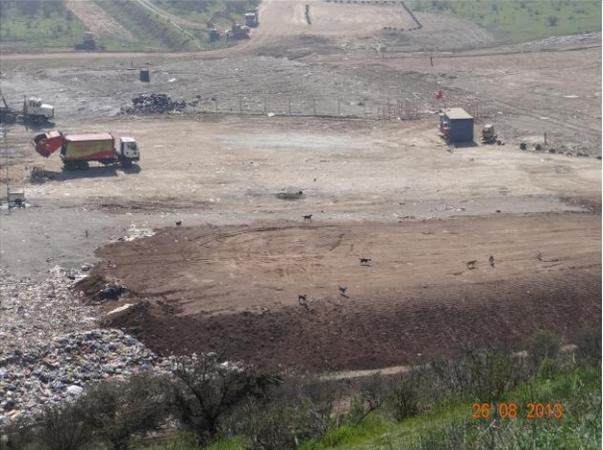
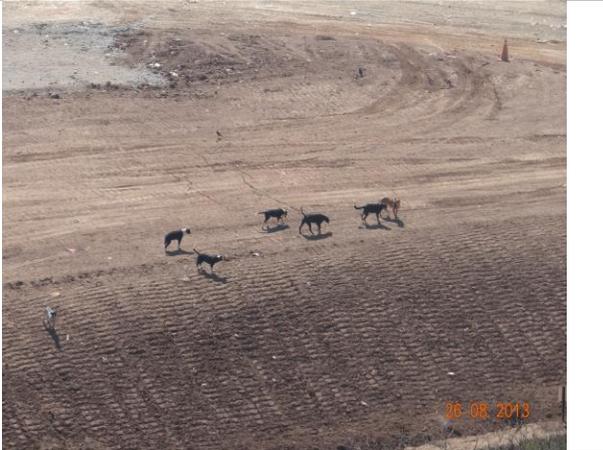
Número de Hecho Constatado: 6	Estación: 2 y 6
<p>Exigencia:</p> <p>RCA 479/2001</p> <p><u>Considerando 3.5. letra e)</u> <i>Cierre: se construirá un cierre perimetral transparente. El sector de ingreso estará formado por tubos de 2" de diámetro en altura de 2 m. y codos de 30 cm. para permitir el paso de alambre de púas sobre los tubos se montará malla 5014. El resto del perímetro se consulta cierre transparente con pilares microvibrados con codos y malla 5014.</i></p> <p><u>Considerando 6.8.7</u> <i>Construir un cierre perimetral que evite el ingreso de fauna terrestre a toda el área del relleno...</i></p>	
<p>Hechos constatados durante la fiscalización:</p> <p>Durante la actividad de inspección ambiental, se recorrió ladera del cerro El Águila, desde el mirador del relleno sanitario, sitio desde el cual se constató:</p> <ol style="list-style-type: none"> 1.- La implementación del cierre perimetral, el cual consiste en postes rollizo ubicados cada 2 metros con malla bizcocho y tres líneas de alambre de púa (Fotografía 13). 2.- Se observaron sectores donde el cerco estaba destruido (Fotografía 14). 3.- Se observaron perros rondando en el frente de trabajo del relleno y en el sector mirador (Fotografía 15 y Fotografía 16).

Fotografía 13	Fecha : 28/08/2013		Fotografía 14	Fecha : 28/08/2013	
Coordenadas WGS84	Norte: 6.288.849	Este: 326.217	Coordenadas WGS84	Norte: 6.288.849	Este: 326.217
Descripción Medio de Prueba: Cerco Perimetral.			Descripción Medio de Prueba: Sección del Cerco Perimetral dañado.

Fotografía 15	Fecha : 28/08/2013		Fotografía 16	Fecha : 28/08/2013	
Coordenadas WGS84	Norte: 6.288.849	Este: 326.217	Coordenadas WGS84	Norte: 6.288.849	Este: 326.217
Descripción Medio de Prueba: Perros en frente de trabajo.			Descripción Medio de Prueba: Perros en frente de trabajo.

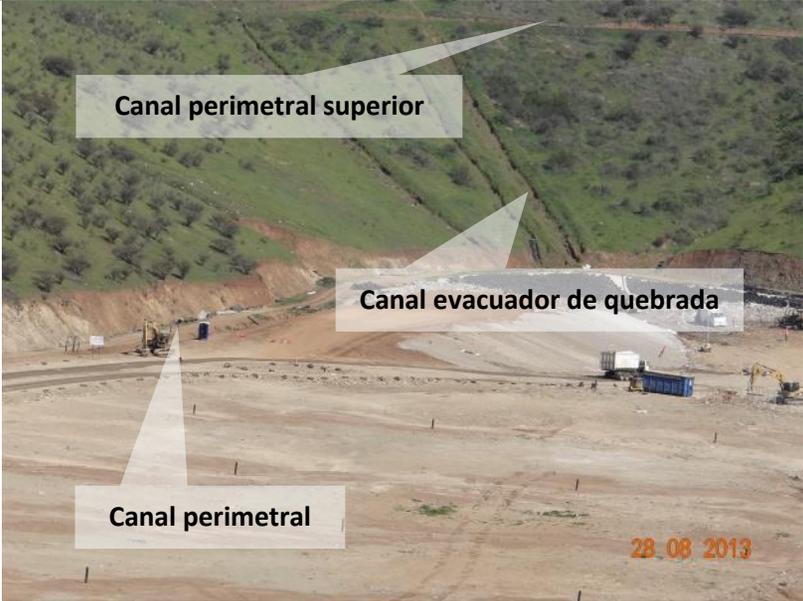
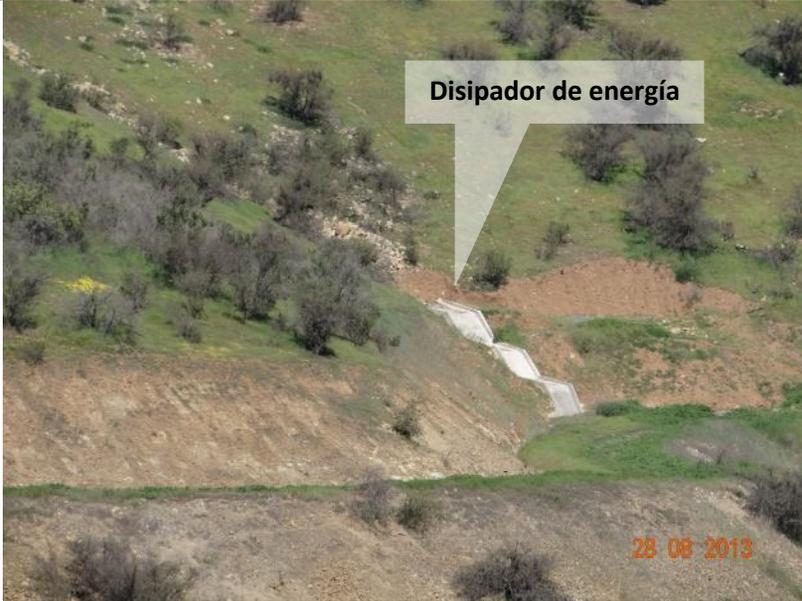
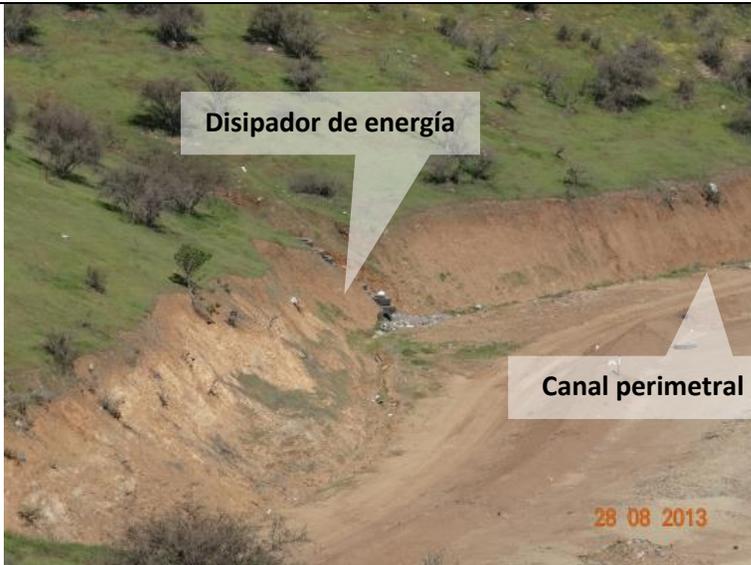
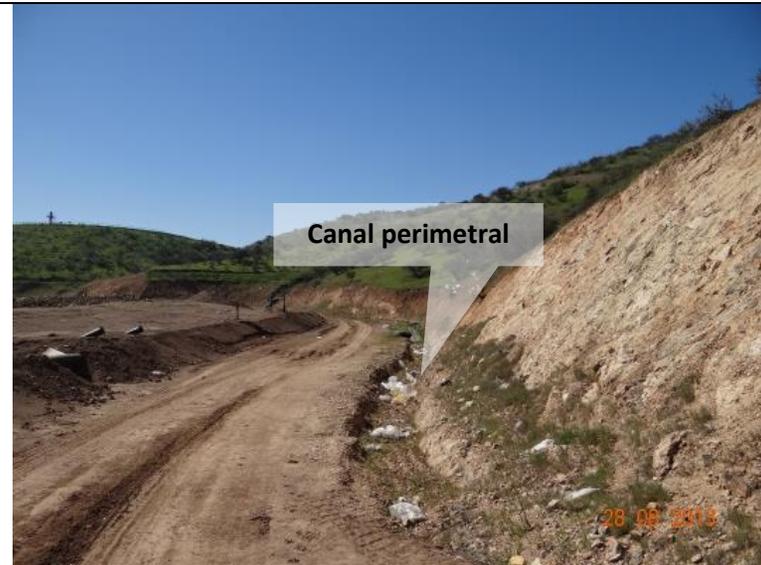
- 1.- La implementación de una red de canales perimetrales a la masa del relleno sanitario.
- 2.- Obras de disipación de energía para la contención de aguas lluvia.
- 3.- Al recorrer una fracción del canal perimetral de agua lluvia, en el sector del Alveolo 2, donde se constató que el canal se encontraba sin mantención y con residuos livianos tales como papeles y bolsas.
- 4.- Una canalización impermeabilizada que pasa a través de la masa del relleno, entre las fases 1 y 2 del Alveolo 2.
- 5.- Para el retiro del agua lluvia se habilitó descarga en camino ubicado a los pies de la terraza 1 del Alveolo 2.

Fotografía 17	Fecha : 28/08/2013	Fotografía 18	Fecha : 28/08/2013
Coordenadas WGS84	Norte: 6.288.614	Este: 326.410	Coordenadas WGS84
			Norte: 6.288.614
			Este: 326.410
Descripción Medio de Prueba: Red de drenaje de agua lluvia.		Descripción Medio de Prueba: Disipador de energía en quebrada.

Fotografía 19	Fecha : 28/08/2013		Fotografía 20	Fecha : 28/08/2013	
Coordenadas WGS84	Norte: 6.288.614	Este: 326.410	Coordenadas WGS84	Norte: 6.288.445	Este: 326.211
Descripción Medio de Prueba: Red de drenaje de agua lluvia.			Descripción Medio de Prueba: Canal perimetral sin mantención en Alveolo 2.

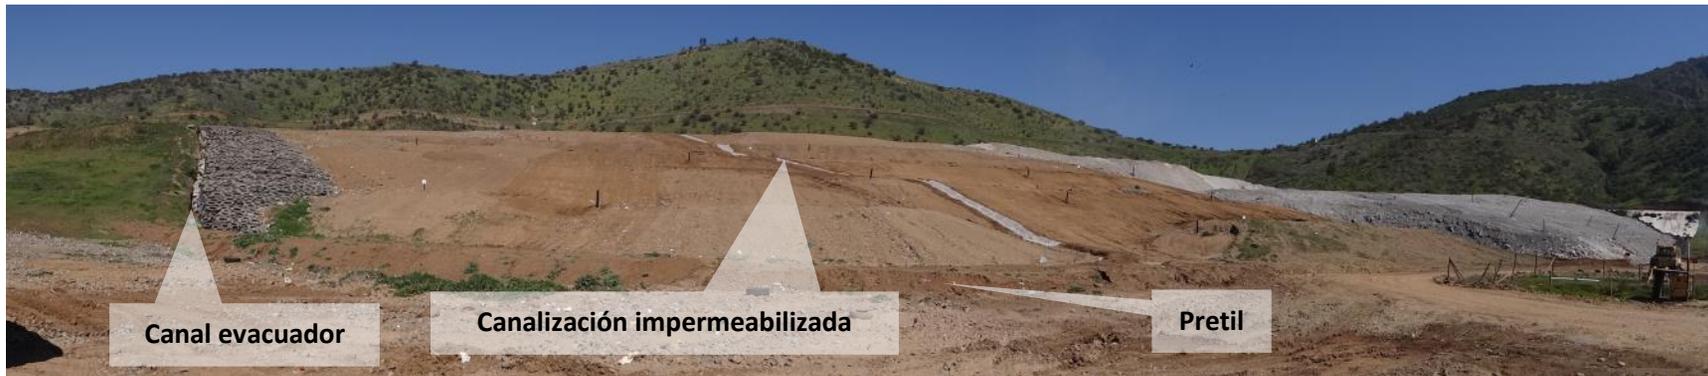
Fotografía 21	Fecha : 28/08/2013	
Coordenadas WGS84	Norte: 6.288.690	Este: 326.091
Descripción Medio de Prueba: Vista panorámica desde la base del Alveolo 2, se observa canalización de agua lluvia entre fase 1 y 2 de la masa del relleno y pretil de contención.

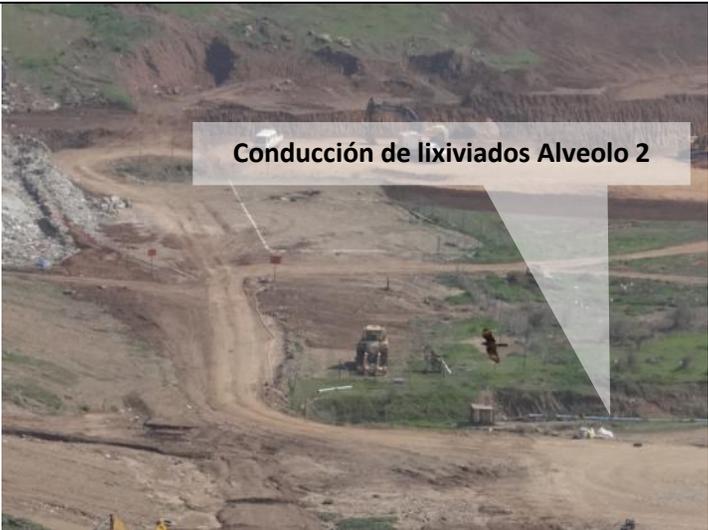
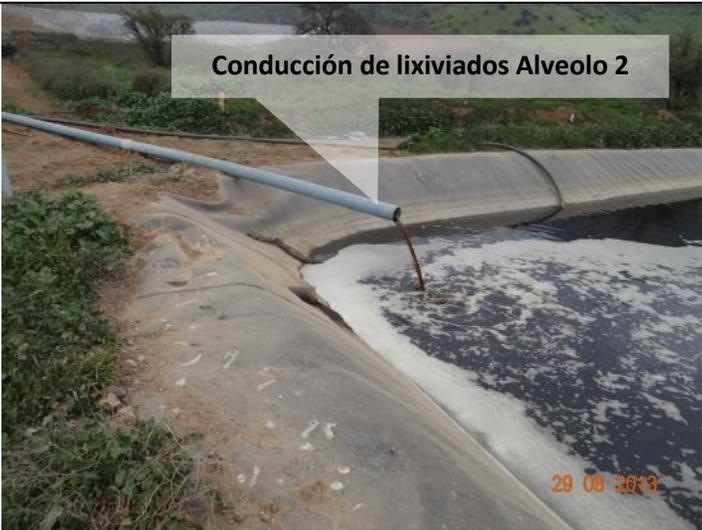
Número de Hecho Constatado: 9		Estación: 6	
Exigencia: RCA 479/2001 <u>Considerando 3 letra g.4)</u> <i>Captación del líquido en la base del relleno: Se tiene considerado la construcción de zanjas de drenaje y un sistema de recolección, que permitirá captar y extraer los líquidos que se generan al interior del relleno y trasladarlo hacia un sistema de depuración.</i>			
Hechos constatados durante la fiscalización: Durante la actividad de inspección ambiental, se verificó la metodología de captación de lixiviados. De esta manera se constató: <ol style="list-style-type: none"> 1. En la fase 2 del Alveolo 2, la implementación de un sistema de drenes para la recolección de lixiviados. 2. La conducción de dichos drenes, mediante tuberías, a las lagunas de acumulación. 			
Registros

Fotografía 22	Fecha : 29/08/2013	Fotografía 23	Fecha : 29/08/2013
Coordenadas WGS84	Norte: 6.289.110	Este: 325.501	Coordenadas WGS84

Norte: 6.289.273
			Este: 325.017
Descripción Medio de Prueba: Conducción de lixiviados de Alveolo 2.		Descripción Medio de Prueba: Conducción de lixiviados de Alveolo 2.

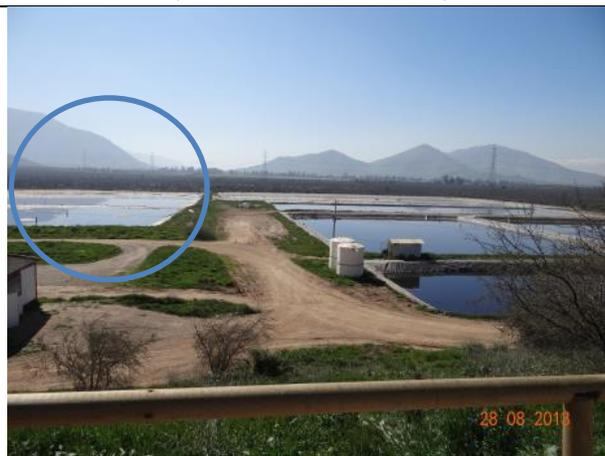
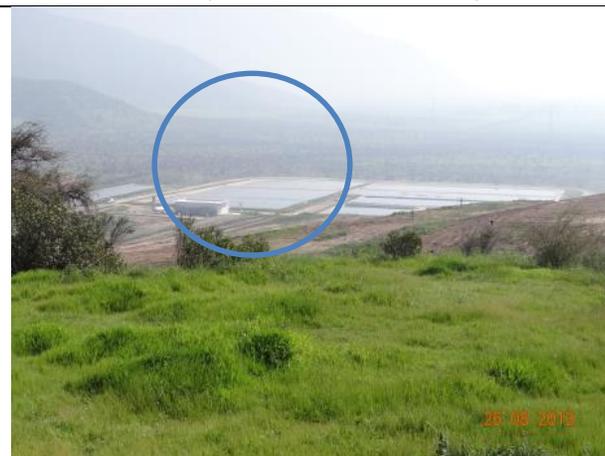
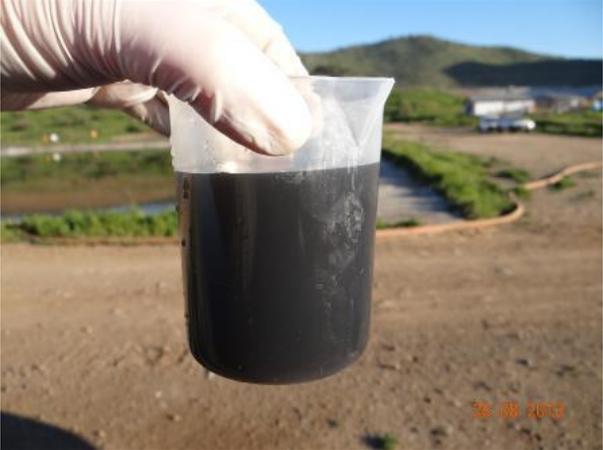
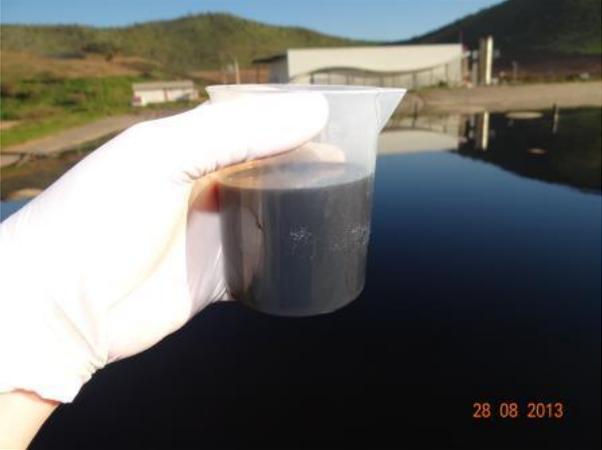
- 9.- Finalmente, durante los 4 días de inspección se observaron líquidos en bandejas de evaporación. Por lo anterior, el día 28 de agosto, se procedió a tomar muestra de líquido acumulado en laguna de acumulación N° 5 y bandeja de evaporación N° 5, constatándose que ambas muestras poseen propiedades organolépticas similares en lo relativo a olor y color.

Fotografía 27	Fecha : 28/08/2013	Fotografía 28	Fecha : 26/08/2013
Coordenadas WGS84	Norte: 6.289.107	Este: 326.194	Norte: 6.288.674
Descripción Medio de Prueba: Se observan líquidos en bandejas de evaporación.		Descripción Medio de Prueba: Vista desde el mirador, se observan líquidos en bandejas de evaporación.

Fotografía 29	Fecha : 28/08/2013	Fotografía 30	Fecha : 28/08/2013
Coordenadas WGS84	Norte: 6.289.225	Este: 325.255	Coordenadas WGS84
			Norte: 6.289.180
			Este: 325.260
Descripción Medio de Prueba: Muestra de líquido acumulado en Laguna de Acumulación N° 5		Descripción Medio de Prueba: Muestra de líquido acumulado en Bandeja de Evaporación N° 5

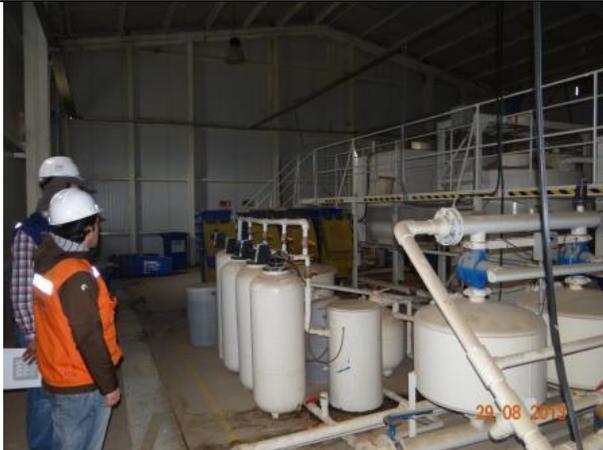
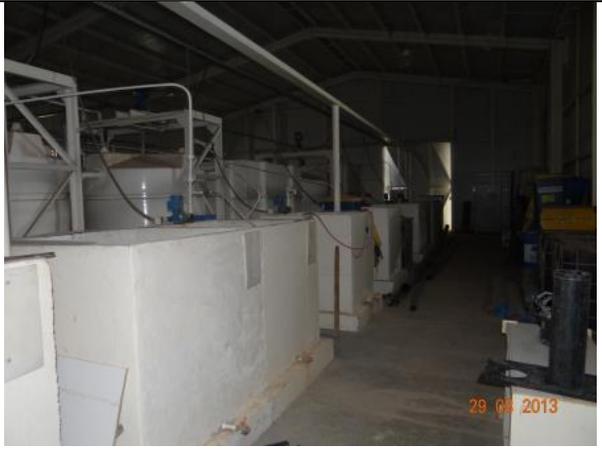
Fotografía 31	Fecha : 29/08/2013	Fotografía 32	Fecha : 29/08/2013
Coordenadas WGS84	Norte: 6.289.171	Este: 326.147	Coordenadas WGS84
			Norte: 6.289.170
			Este: 326.148
Descripción Medio de Prueba: Instalaciones de Planta de Tratamiento de Lixiviados no operativa.		Descripción Medio de Prueba: Instalaciones de Planta de Tratamiento de Lixiviados no operativa.

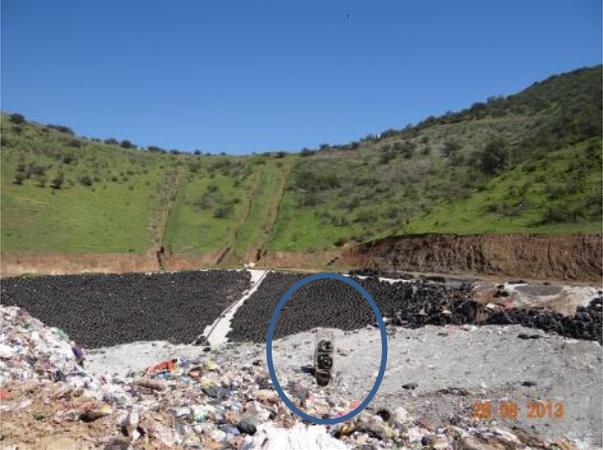
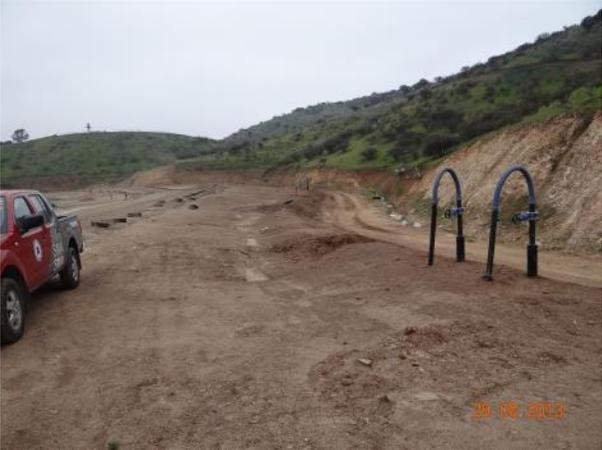
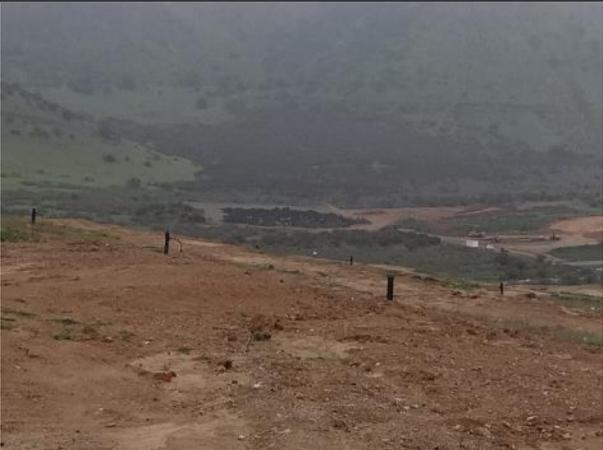
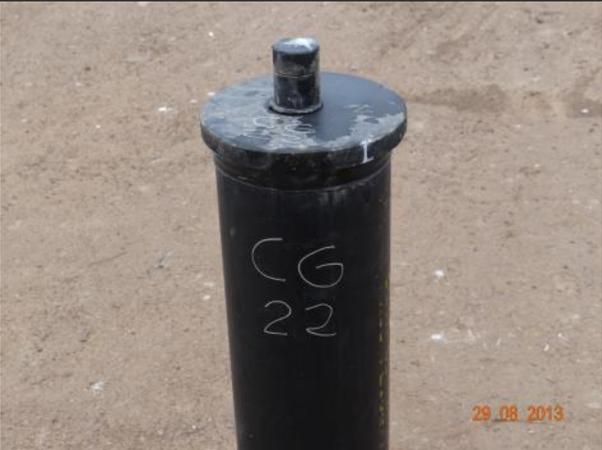
Fotografía 33	Fecha : 29/08/2013	Fotografía 34	Fecha : 29/08/2013
Coordenadas WGS84	Norte: 6.289.110	Este: 325.501	Coordenadas WGS84
			Norte: 6.289.273
			Este: 325.017
Descripción Medio de Prueba: Construcción de pozo de biogás en Alveolo 2.		Descripción Medio de Prueba: Pozos horizontales en Alveolo 2.

Fotografía 35	Fecha : 29/08/2013	Fotografía 36	Fecha : 29/08/2013
Coordenadas WGS84	Norte: 6.289.110	Coordenadas WGS84	Norte: 6.289.273
	Este: 325.501		Este: 325.017
Descripción Medio de Prueba: Sistema de Pozos de extracción de biogás en Alveolo 1.		Descripción Medio de Prueba: Pozo sellado en Alveolo 2.

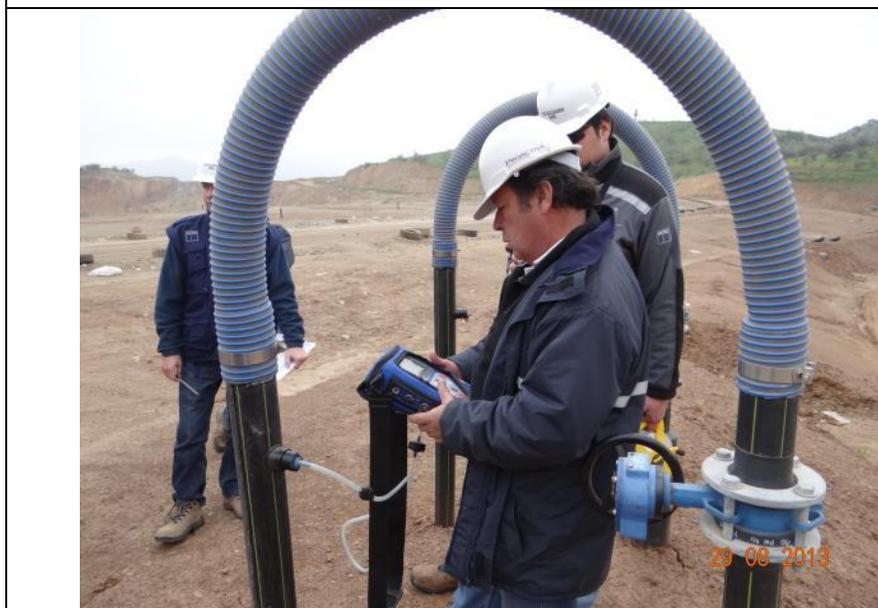
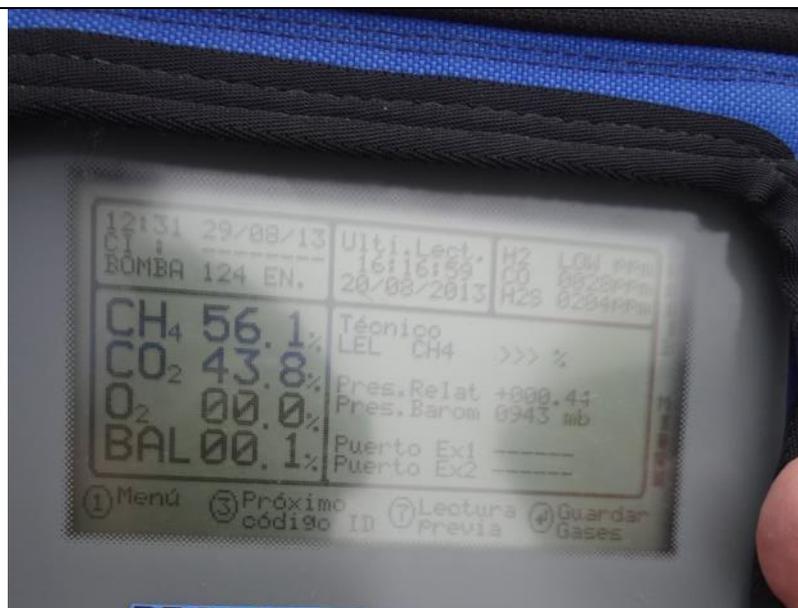
Número de Hecho Constatado: 14	Estación: 6 y 8
<p>Exigencia:</p> <p>RCA 479/2001</p> <p><u>Considerando 6.1.42</u> <i>Contar con un metanómetro portátil para detectar emanaciones de biogás dentro y en los alrededores de la planta, para la medición de metano en tres escalas: 0-5.000 ppm de metano, 0-100% LEL (0-55% metano en volumen) y 0-100% de metano por volumen. Este instrumento seleccionará automáticamente la escala en donde se encuentre la concentración del ambiente, indicando en un display la lectura y la escala de medición.</i></p>	
<p>Hechos constatados durante la fiscalización:</p> <p>1.- Durante la actividad de fiscalización ambiental, se constató que se realizan mediciones en terreno mediante un metanómetro portátil, modelo GEN 2000 plus, fabricado por la empresa LANDTEC. El equipo entrega mediciones en tiempo real de los parámetros CH₄, CO₂, O₂, CO y H₂S. Las calibraciones de este equipo las realiza personal de planta con gases patrones nacionales. Durante la inspección se realizaron las siguientes mediciones con el metanómetro:</p> <ul style="list-style-type: none"> i.- En el Alveolo 1 se realizaron mediciones en el manifold N°4 las que entregaron valores de los siguientes parámetros: CH₄ 56,9%, CO 26 ppm, CO₂ 43%, O₂ 0%, H₂S 94 ppm. ii.- En el Alveolo 2, se realizaron mediciones al dren ubicado en el alveolo 2 fase I los que entregaron los siguientes resultados: CH₄ 57,8%, CO 17 ppm, CO₂ 42%, O₂ 0%, H₂S 163 ppm. iii.- Se observó un pozo de venteo no cubierto, ubicado en la Fase II (cerca del frente de trabajo), las emisiones gaseosas medidas arrojó los siguientes resultados: CH₄ 1,6%, CO 14 ppm, CO₂ 1%, O₂ 18,5%, H₂S 5 ppm.

Fotografía 41	Fecha : 29/08/2013		Fotografía 42	Fecha : 29/08/2013	
Coordenadas WGS84	Norte: 6.289.110	Este: 325.501	Coordenadas WGS84	Norte: 6.289.273	Este: 325.017
Descripción Medio de Prueba: Medición con metanómetro portátil.			Descripción Medio de Prueba: Medición con metanómetro portátil.
