INFORME DE FISCALIZACIÓN AMBIENTAL

INSPECCIÓN AMBIENTAL

Coexca

DFZ-2013-834-VII-RCA-IA

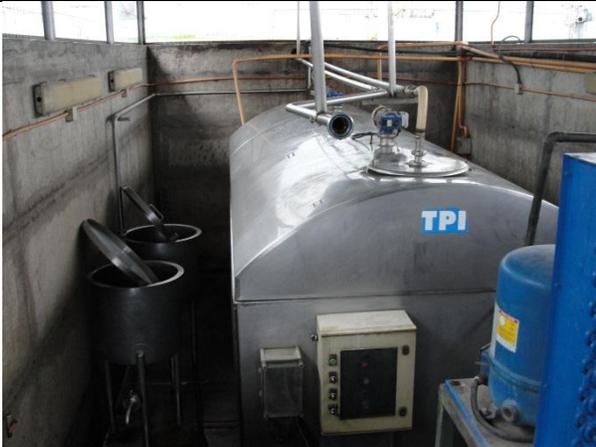
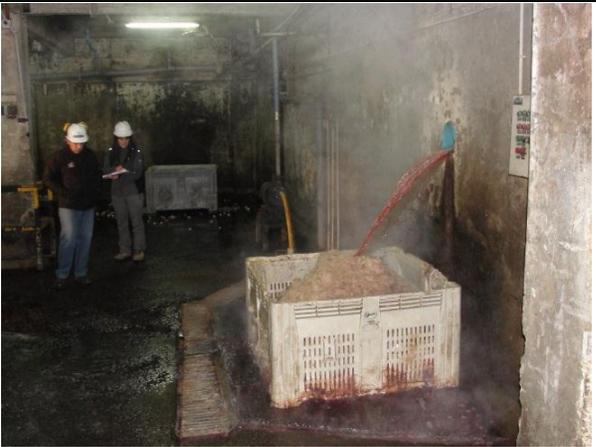
Hechos constatados durante la fiscalización: <ol style="list-style-type: none">Se constata la existencia de un estanque de acero en el cual se acopia la sangre proveniente de los animales faenados. De acuerdo a lo señalado por el Sr. Isai Moya, prevencionista de riesgos, esta sangre es retirada en camiones estancos para ser utilizada en la fabricación de alimentos.En la sala denominada “subterráneo” se constata que se realiza descarga y acopio temporal de pelos, pezuñas y vísceras blancas y rojas (pulmones y traqueas) en bins de plástico. De acuerdo a lo informado por el Sr. Moya, prevencionista de riesgos, todos estos residuos son dispuestos de manera temporal en contenedores ubicados en sala denominada “galpón de decomisos” para posteriormente ser llevados a destino final.Se constata la existencia del galpón de decomiso, donde se ubican dos contenedores: Uno para la recepción (acumulación) de pelos, pezuñas, residuos de limpieza de estanque de sangre, residuos de cámara colectora y otro para lodos provenientes del estanque equalizador de aguas rojas, los cuales de acuerdo a lo señalado por el Sr. Isai Moya (Prevencionista de riesgos) son remitidos a la empresa ECOMAULE. Al respecto, en el punto 9.2 del Acta de Inspección Ambiental de fecha 06 de agosto de 2013 se solicitó al titular presentar la documentación que acredite el despacho y recepción de decomisos para el mes de julio de 2013. Con fecha 13-08-2013 el Sr. Carlos Hlousek (Gerente de Operaciones Coexca S.A.) presenta comprobantes de despacho de decomisos del mes de julio de 2013 (Anexo 2) emitido por la empresa Ecofood S.A. y visados por el Sr. Patricio Lizama Valdivia (Médico Veterinario de la oficina del SAG región del Maule), en el que se declara que los envíos se realizaron en camión y contenedores con sello correspondiente, contenido y peso estipulado.

Fotografía 1.	Fecha : 06-08-2013	Fotografía 2.	Fecha : 06-08-2013
Coordenadas WGS84	Norte: 6.073.027 m.	Este: 259.634 m.	Coordenadas WGS84
			Norte: s/i
			Este: s/i
Descripción Medio de Prueba: Estanque de acero para acopio de sangre animales faenados		Descripción Medio de Prueba: Acopio en bin plástico de pelos en sala "subterráneo".

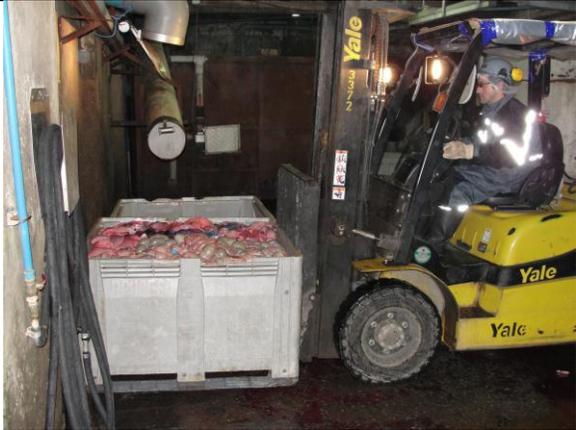
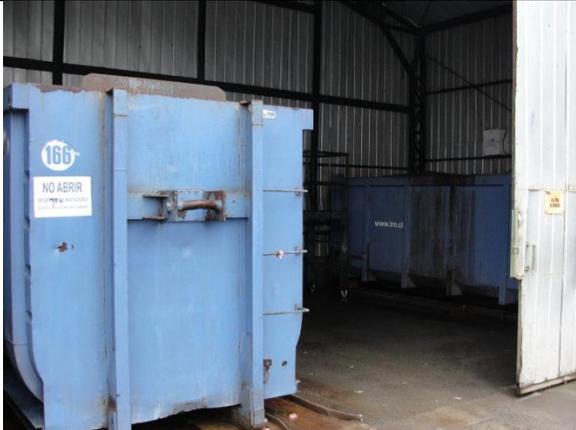
Fotografía 3.	Fecha : 06-08-2013	Fotografía 4.	Fecha : 06-08-2013
Coordenadas WGS84	Norte: s/i	Este: s/i	Coordenadas WGS84
			Norte: 6.073.045 m.
			Este: 259.578 m.
Descripción Medio de Prueba: Acopio en bin plástico de vísceras rojas en sala "subterráneo".		Descripción Medio de Prueba: Contenedores metálicos para almacenamiento de residuos en galpón de decomiso.

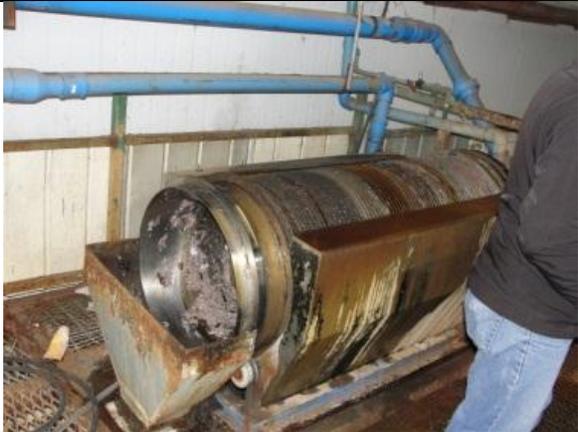
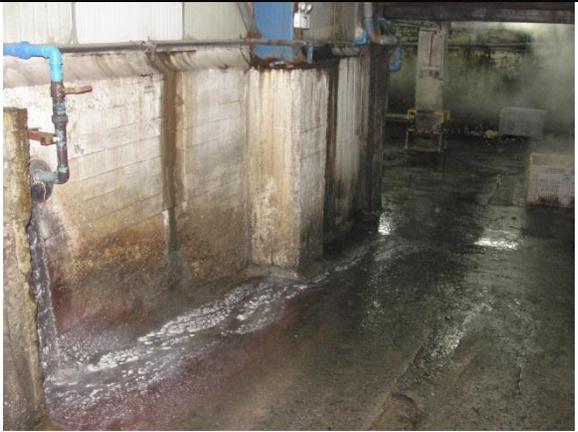
Hechos constatados durante la fiscalización:	
<ul style="list-style-type: none">a. La planta de tratamiento de aguas rojas está constituida por un filtro rotatorio (en funcionamiento durante la inspección ambiental), cuya fracción sólida es dispuesta en bin plástico y la fracción líquida pasa a un estanque homogenizador.b. Al momento de la inspección el Sr. Isai Moya (Prevencionista de riesgos) informa que las aguas verdes posterior a su tratamiento son ingresadas al sistema de tratamiento de aguas rojas, para ser descargadas posterior a su tratamiento a la red de alcantarillado.c. Se constata la existencia de una sala denominada “subterráneo”, hasta donde llegan (junto a los residuos sólidos) residuos líquidos correspondientes a aguas rojas. Dichos residuos son derramados en el piso y conducidos por pendiente hacia una cámara, desde la cual son bombeados al sistema de conducción de aguas rojas.d. Se constata la presencia de una cámara ubicada en coordenadas UTM WGS 84 Huso 19 6.073.057 N – 259.708 E, la que de acuerdo a lo informado por el Sr. Moya corresponde a una cámara colectora de todas las aguas rojas, desde la cual se impulsan hacia la planta de tratamiento de aguas rojas.e. Se constata la existencia de 3 salas de proceso de vísceras, desde las cuales se generaban residuos líquidos, los que eran conducidos al sistema de aguas verdes.f. Al momento de la inspección se constata la existencia de un área de lavado de camiones, ubicada en el sector de planta de tratamiento de aguas verdes.

Fotografía 5.	Fecha : 06-08-2013	Fotografía 6.	Fecha : 06-08-2013
Coordenadas WGS84	Norte: 6.073.118 m. Este: 259.664 m.	Coordenadas WGS84	Norte: 6.073.118 m. Este: 259.664 m.
Descripción Medio de Prueba: Filtro rotatorio de la planta de tratamiento de aguas rojas.		Descripción Medio de Prueba: Residuos líquidos de aguas rojas en sala "subterráneo".

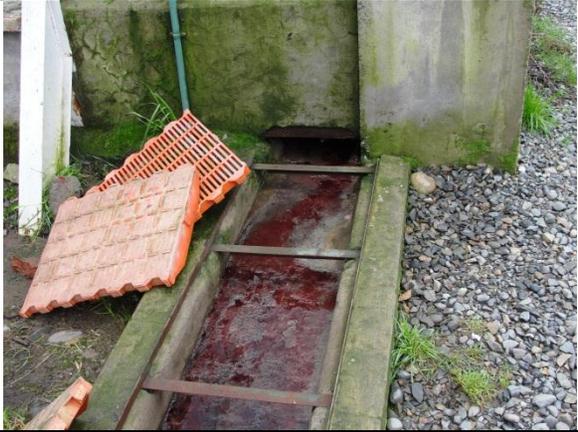
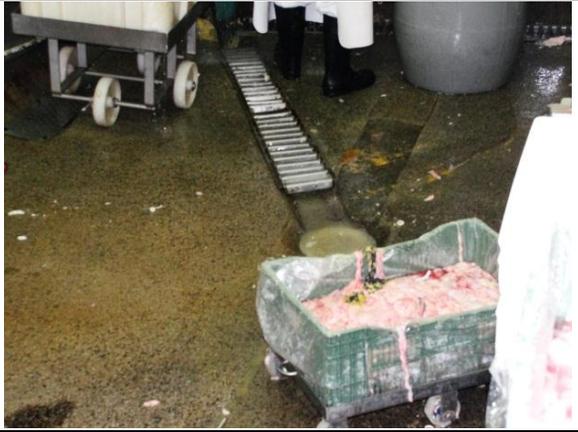
Fotografía 7.	Fecha : 06-08-2013	Fotografía 8.	Fecha : 06-08-2013
Coordenadas WGS84	Norte: 6.073.045 m. Este: 259.578 m.	Coordenadas WGS84	Norte: s/i Este: s/i
Descripción Medio de Prueba: Canaleta que conduce residuos líquidos de aguas rojas desde el contenedor de recepción de vísceras.		Descripción Medio de Prueba: Canaleta de conducción de residuos líquidos en sala de proceso de vísceras.

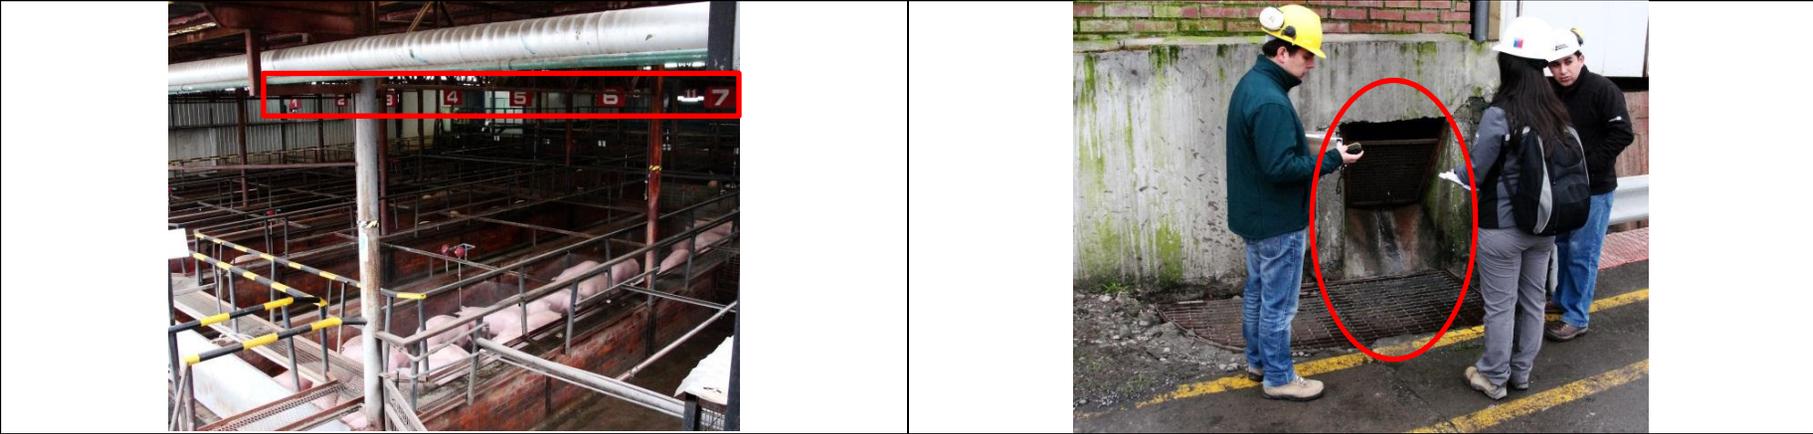
Fotografía 9.	Fecha : 06-08-2013	Fotografía 10.	Fecha : 06-08-2013
----------------------	---------------------------	-----------------------	---------------------------

- a. Al momento de la inspección se constata la existencia de 20 corrales para una capacidad máxima de 1.019 cerdos. Los corrales cuentan con piso de cemento y sistema de conducción de residuos líquidos (aguas verdes), las cuales son dirigidas hacia el sistema de tratamiento de aguas verdes.

Descripción Medio de Prueba: Corrales de cerdos numerados.	Descripción Medio de Prueba: Conducción de residuos líquidos de sala corrales.
---	---

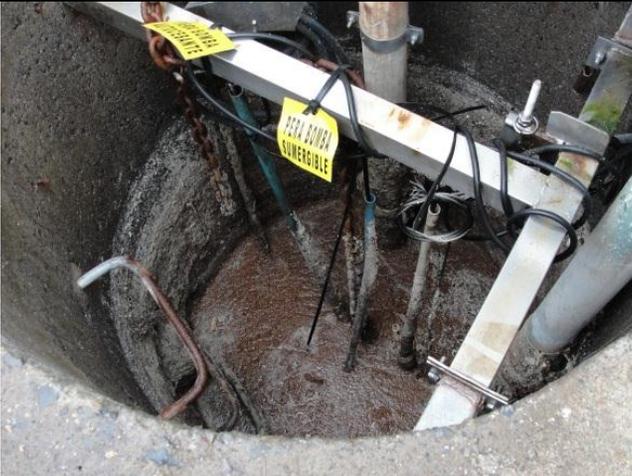
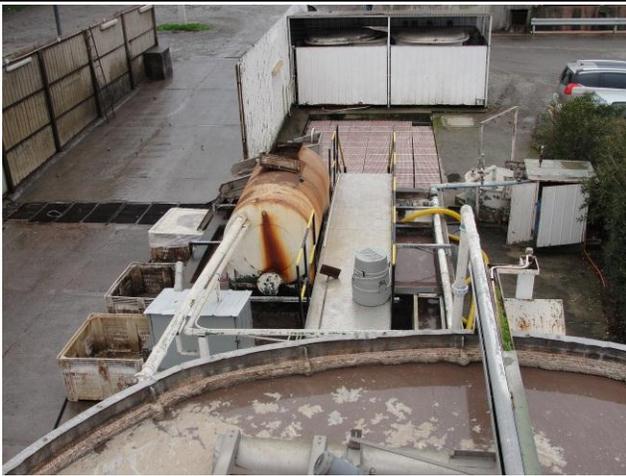
- a. Se constata la existencia de una planta de tratamiento de aguas verdes, la que cuenta con: cámara de recepción de aguas verdes, filtro parabólico desde el cual se separa la fracción sólida, estanque circular de acumulación de la fracción líquida aireada, 3 estanques rectangulares intercomunicados y sistema de impulsión hacia las lagunas.

Fotografía 11.		Fecha : 06-08-2013		Fotografía 12.		Fecha : 06-08-2013	
Coordenadas WGS84	Norte: 6.073.021 m.	Este: 259.597 m.		Coordenadas WGS84	Norte: 6.073.021 m.	Este: 259.597 m.	
Descripción Medio de Prueba: Planta de tratamiento de aguas verdes.				Descripción Medio de Prueba: Planta de tratamiento de aguas verdes.

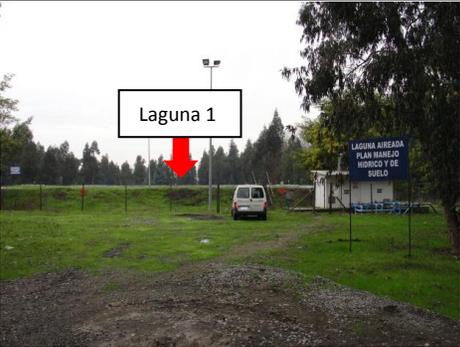
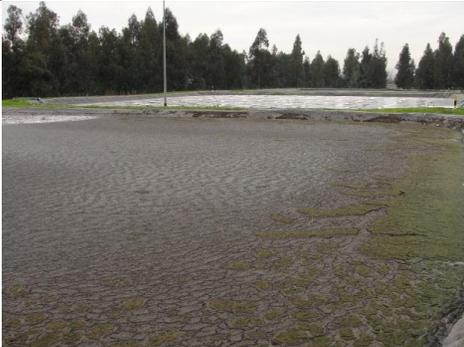
- a. Se constata la existencia de 3 lagunas, las cuales se encuentran impermeabilizadas con geomembrana.
- b. La laguna N° 1 posee sistema de aireación que cubre aproximadamente el 50% de su superficie, mientras que el sistema de aireación de la laguna 2 cubre el 100% de su superficie.

- c. Se constata que la laguna 3 no posee aireación.
- d. Durante la actividad de inspección ambiental se entrega carta presentada por el Sr. Guillermo García González (Gerente General COEXCA S.A.) dirigida a la Secretaría Regional Ministerial de Medio Ambiente Región del Maule de fecha 25 de abril de 2011 (Anexo 5), en cuyo punto N° 2 se señala textualmente que *“El sistema de tratamiento aprobado, para tratar las aguas verdes establece 3 lagunas con una capacidad total de 5.050 m³. A la fecha se han implementado las 3 lagunas con una capacidad de 7.667 m³, muy por sobre el máximo proyectado, lo que nos permite operar holgadamente, cumplir con los tiempos de retención y con los parámetros establecidos en la guía SAG”.*

Fotografía 13.	Fecha : 06-08-2013	Fotografía 14.	Fecha : 06-08-2013		
Coordenadas WGS84	Norte: 6.073.135 m.	Este: 259.536 m.	Coordenadas WGS84	Norte: 6.073.135 m.	Este: 259.536 m.
Descripción Medio de Prueba: Laguna aireada N° 1.			Descripción Medio de Prueba: Laguna aireada N° 2.

7	Manejo de purines.	Considerando 3.2.3.viii) RCA 87/2006: <i>“viii) Requerimientos de almacenaje...El diseño del sistema de tratamiento consideró la construcción de tres lagunas aireadas...El volumen total requerido para las lagunas es de 5050 m³”.</i>	Se constata que la laguna 3 no posee aireación. Se constata la existencia de tres lagunas, con una capacidad total de 7.667 m ³ .

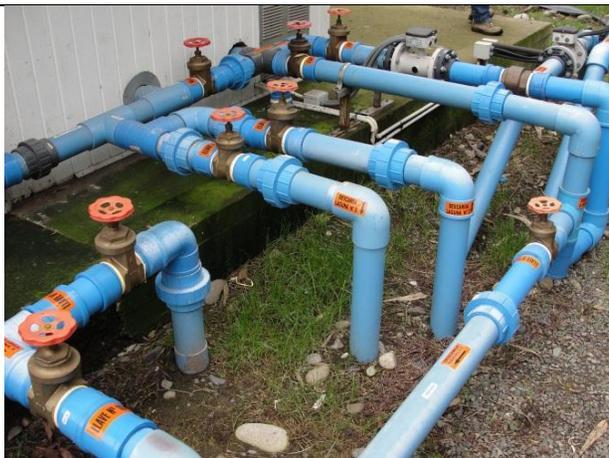
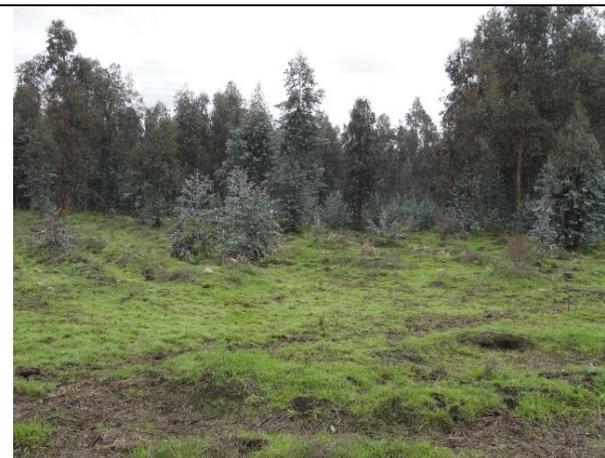
- Se constata la existencia de una caseta o sala de bombas para el manejo de RILes entre lagunas y conducción hacia riego y/o impulsión al sistema de tratamiento de aguas rojas. La caseta cuenta con medidores de caudal para el registro entre lagunas 1-2 y 2-3.

- Para la conducción de agua de riego se utilizan mangas plásticas de color negro que se observan conectadas a dos hidrantes de pvc.
- Durante la actividad de inspección ambiental se realizó un recorrido por el bosque de eucaliptus, lugar donde también se encuentran las lagunas. En dicho recorrido no se constató evidencia de riego, observándose replante de especies de eucaliptus en distintos sectores.

Del exámen de información realizado, es posible constatar que durante el período febrero – abril 2013 durante 18 días se dispusieron para riego al suelo caudales de riego superiores a los 500 m³/día, tal como se indica en el Considerando 3.2.3.b) de la RCA 87/2006. Además, no se informa sobre los caudales de descarga al suelo para riego para los meses de enero, mayo y junio del año 2013.

Fotografía 15.	Fecha : 06-08-2013		Fotografía 16.	Fecha : 06-08-2013	
Coordenadas WGS84	Norte: 6.073.731 m.	Este: 259.546 m.	Coordenadas WGS84	Norte: 6.073.136 m.	Este: 259.482 m.
Descripción Medio de Prueba: Sala de bombas.			Descripción Medio de Prueba: Zona de riego en plantación de Eucaliptus.

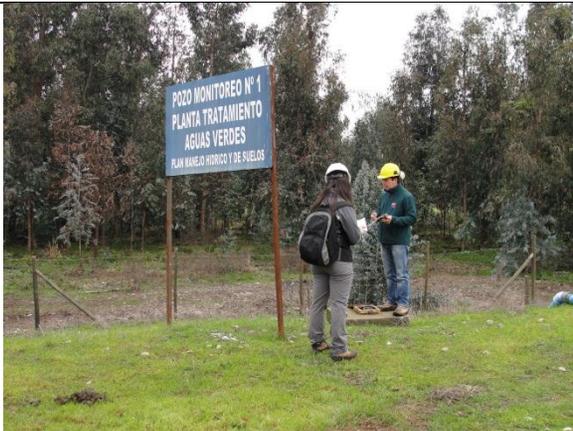
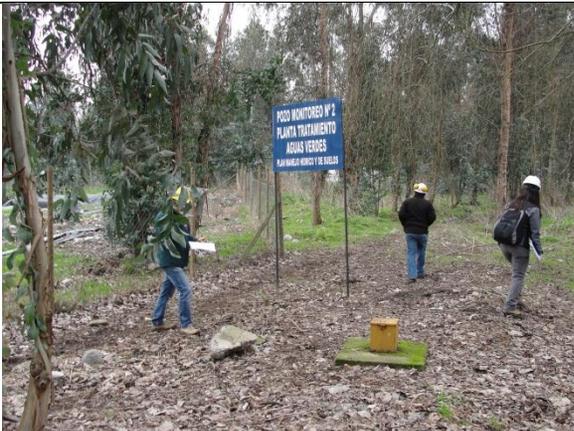
Fotografía 17.		Fecha : 06-08-2013	
Coordenadas WGS84		Norte: 6.073.111 m.	Este: 259.444 m.

Descripción Medio de Prueba: Pozo de monitoreo N°1.		Descripción Medio de Prueba: Pozo de monitoreo N° 2.	
Fotografía 18.		Fecha : 06-08-2013	
Coordenadas WGS84		Norte: 6.073.189 m.	Este: 259.440 m.
