INFORME DE FISCALIZACIÓN AMBIENTAL

INSPECCIÓN AMBIENTAL

Paneles MDP Teno

DFZ-2013-835-VII-RCA-IA

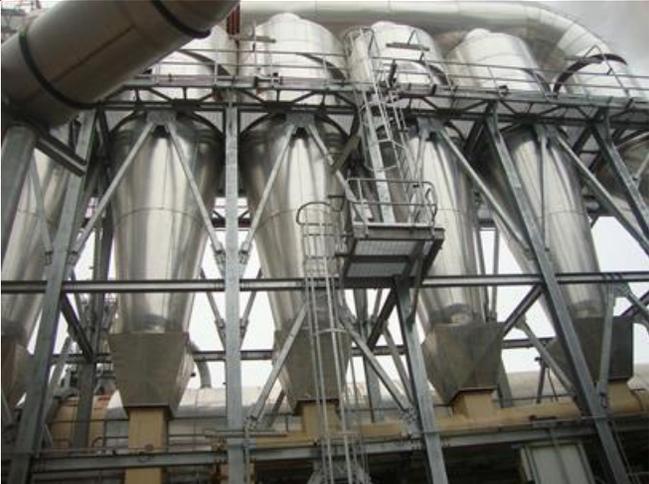
Número de Hecho Constatado: 1	Estación: 2	
<p>Exigencia: Considerando 3.3.i.c) RCA 191/2010: <i>“Aspiraciones y Transportes Neumáticos...Los sistemas de transporte neumáticos cumplirán la normativa respecto a emisiones máximas de material particulado y están compuestos de...ciclones...”.</i></p> <p>Considerando 3.5.1.ii) RCA 191/2010: <i>“Emisiones del proyecto. Solo existirán emisiones de gases...desde el precipitador electrostático húmedo (WESP) debido a que dicho equipo recibe el flujo de gases de combustión provenientes desde la planta térmica, la cual operará con biomasa forestal...”.</i></p>		
<p>Hecho(s) constatado(s) durante la fiscalización: a. Para el abatimiento de emisiones la caldera cuenta con ciclones y precipitador electrostático.</p>		
<p>Registros</p>

Fotografía 1.	Fecha : 22-08-2013.	
Coordenadas WGS84	Norte: 6.140.286 m.	Este: 309.089 m.
Descripción de Medio de Prueba: Precipitador electrostático.

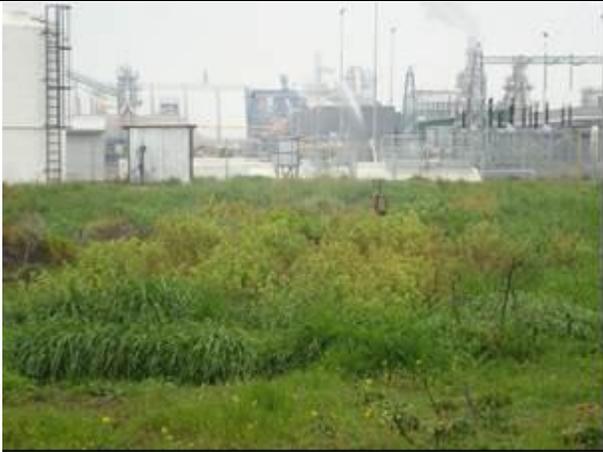
Fotografía 2.		Fotografía 3.	
Fecha : 22-08-2013.		Fecha : 22-08-2013.	
Coordenadas WGS84	Norte: s/i	Este: s/i	Coordenadas WGS84
			Norte: 6.140.685 m.
			Este: 308.857 m.
Descripción Medio de Prueba: Terreno en el que se realiza disposición de aguas servidas tratadas mediante sistema de riego por aspersión.		Descripción Medio de Prueba: Planta de cloración.

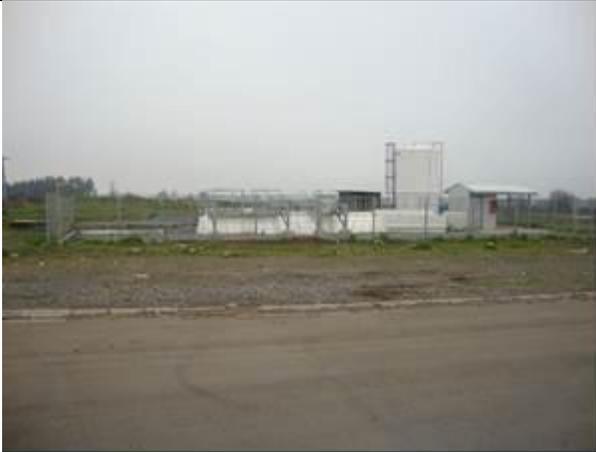
Número de Hecho Constatado: 2		Estación: 3	
<p>Considerando 3.3.i.c) RCA 191/2010: <i>“Agua Industrial y Agua Potable. Posteriormente se realizará la cloración del agua, la que estará controlada en función de las mediciones registradas para el flujo y el nivel de cloro residual en el agua potable a la salida del estanque (...) Disposición de aguas servidas. Se implementará un sistema particular de tratamiento de aguas servidas, las cuales finalmente serán evacuadas por una red de drenajes”.</i></p> <p>Punto 3 Anexo R (Diseño PTAS) Declaración de Impacto Ambiental (DIA) del proyecto “Planta de paneles MDP Teno”: <i>“El sistema propuesto...ha sido diseñado para generar un agua tratada de calidad de riego...”</i></p>			
Hecho(s) constatado(s) durante la fiscalización:			
<p>a. Se observó la disposición de las aguas servidas tratadas en un terreno interior de la planta, realizándose mediante un sistema de riego por aspersión. Además, parte de esas aguas se utilizan como sistema de riego por goteo al interior de la planta. Al respecto, mediante el Ord SEA N° 065/2012, el Servicio de Evaluación Ambiental región del Maule con fecha 25 de enero del 2012 (Anexo 2) informa al Representante Legal de la empresa Paneles Arauco S.A. (Sr. Ricardo Busch Lothholz) que la consulta de pertinencia referida a la reutilización de las aguas servidas tratadas como alternativa adicional para su disposición y/o uso de riego de las áreas verdes existentes al interior de la planta no requiere ingresar al Sistema de Evaluación de Impacto Ambiental (SEIA).</p> <p>b. Se constató la existencia de una planta de cloración para agua consumo humano.</p>

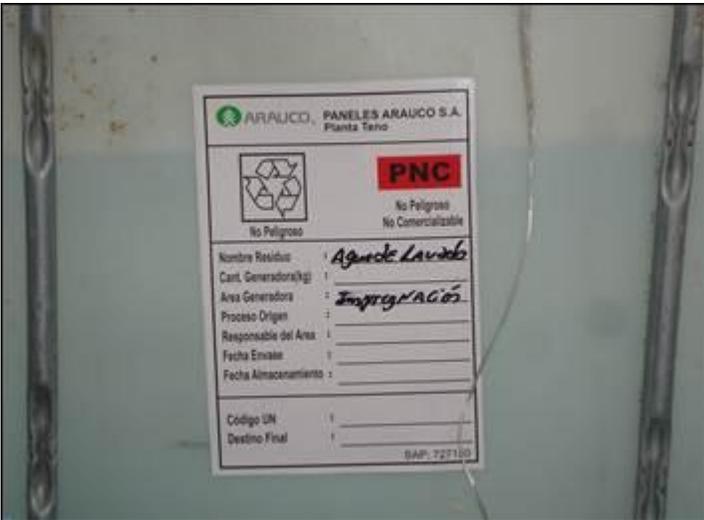
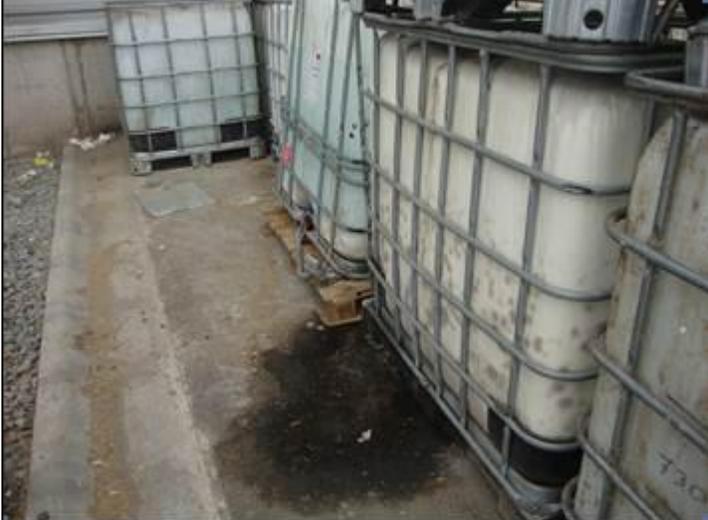
- a. Se constató que el agua de lavado de equipos (impregnación) ubicadas al frente del área bodega de residuos peligrosos se encuentran en un sitio sin autorización sanitaria, con rotulación incompleta y en contenedores con desperfectos.
- b. Se constató la existencia de contenedores rotulados como corrosivos (IBC de Cloro) junto a contenedores de residuos no peligrosos.

Fotografía 4.	Fecha : 22-08-2013.	Fotografía 5.	Fecha : 22-08-2013.
----------------------	----------------------------	----------------------	----------------------------

Descripción Medio de Prueba: Contenedores de agua de lavado con rotulación incompleta.	Descripción Medio de Prueba: Contenedores con agua de lavado en sitio sin autorización.
---	--

N° Hecho Constatado	Materia Objeto de Fiscalización	Exigencia Asociada	Descripción de la No Conformidad
3	Manejo de residuos líquidos.	<p>Considerando 3.5.2.ii) RCA 191/2010:</p> <p><i>“Agua de lavado de equipos:...El agua utilizada será enviada a la sección de la Cocina de Cola para ser incorporada a la preparación de la Cola CL y SL, o bien, devuelta al proveedor de resinas”.</i></p>	<p>Se constata que el agua de lavado de equipos (impregnación) ubicadas al frente del área bodega de residuos peligrosos se encuentran en un sitio sin autorización sanitaria, con rotulación incompleta y en contenedores con desperfectos.</p>
4	Manejo de aguas lluvias.	<p>Punto 4 Anexo G (Manejo de aguas lluvias) Declaración de Impacto Ambiental (DIA) del proyecto “Planta de paneles MDP Teno”:</p> <p><i>“...el resto de las áreas impermeables se sanearán conduciendo las aguas lluvias mediante la pendiente adecuada para el escurrimiento gravitacional a zanjas de infiltración. Las obras de infiltración diseñadas corresponden a un estanque de poca profundidad y dos zanjas, ubicados en áreas verdes dentro del límite de la propiedad de la planta de paneles MDP Teno. Éstas almacenarán temporalmente las aguas lluvias hasta infiltrarlas completamente.”</i></p>	<p>En el área circundante al embalse se observó acumulación de líquido, la cual no estaba siendo infiltrada, llegando al límite con el predio vecino.</p>

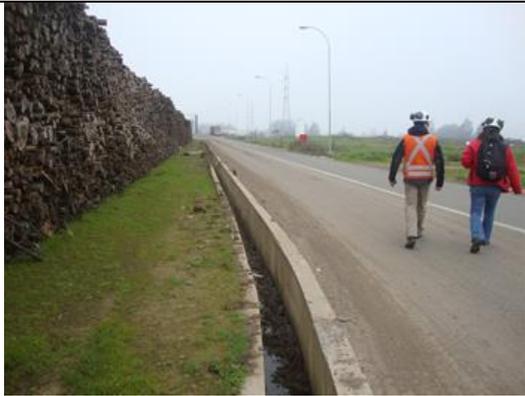
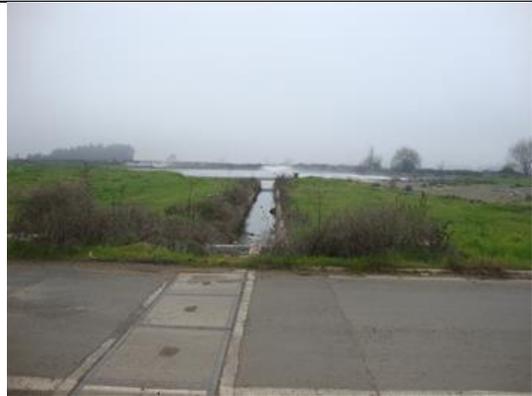
Hecho(s) constatado(s) durante la fiscalización:			
<ul style="list-style-type: none"> a. Se constató la existencia de un sistema de canaletas de cemento. b. Se constató la existencia de otra red aguas lluvias, las cuales son recolectadas desde las canchas de acopio de trozos y dirigidas hacia un embalse de infiltración. Sin embargo, de acuerdo a lo señalado por el titular, las características del suelo impiden la infiltración. c. Durante la actividad de inspección ambiental no fue posible constatar la existencia de zanjas de infiltración. d. En el área circundante al embalse se observó acumulación de líquido, la cual no estaba siendo infiltrada, y que era conducido por rebalse y manga plástica, llegando al límite del predio vecino, con riesgo de caer hacia cursos superficiales (canales de regadío) que corren de oriente a poniente en dicho sector. Sin embargo, durante la actividad de inspección no se observó descargas a ningún curso de agua.

Fotografía 6.		Fotografía 7.	
Fecha : 22-08-2013.		Fecha : 22-08-2013.	
Coordenadas WGS84	Norte: 6.140.739 m.	Este: 309.065 m.	Coordenadas WGS84
			Norte: 6.140.713 m.
			Este: 309.026 m.
Descripción Medio de Prueba: Canaletas de cemento.		Descripción Medio de Prueba: Canaletas de cemento que conducen al estanque.

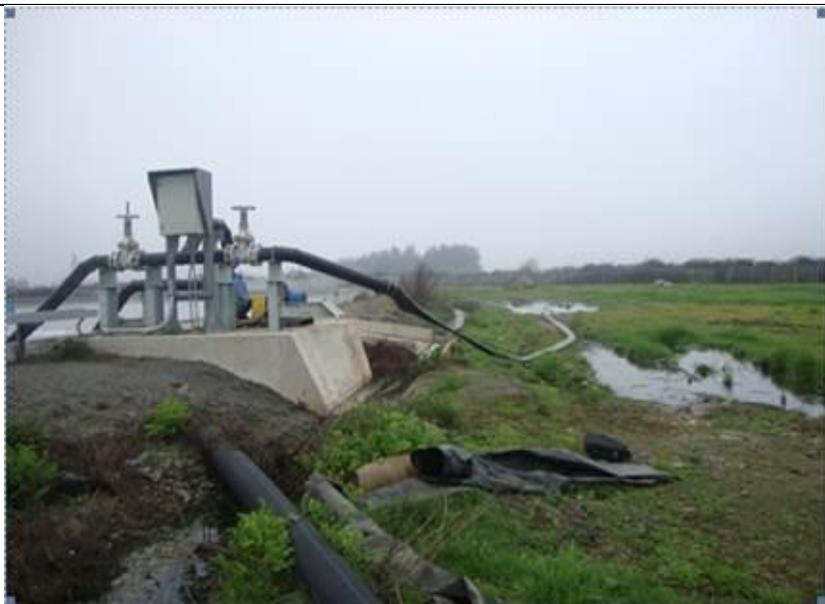
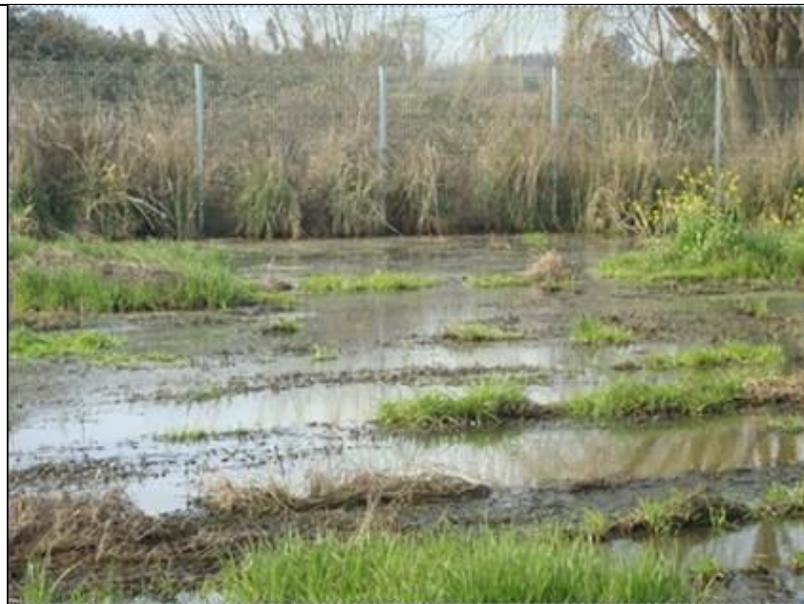
Fotografía 8.		Fecha : 22-08-2013.		Fotografía 9.		Fecha : 22-08-2013.	
Coordenadas WGS84	Norte: 6.140.834 m.	Este: 308.969 m.		Coordenadas WGS84	Norte: 6.140.834 m.	Este: 308.969 m.	
Descripción Medio de Prueba: Área circundante al embalse en donde se observa acumulación de líquido, el cual es conducido por rebalse y manga plástica, llegando al límite del predio vecino.				Descripción Medio de Prueba: Área circundante al embalse con presencia de acumulación de líquido.

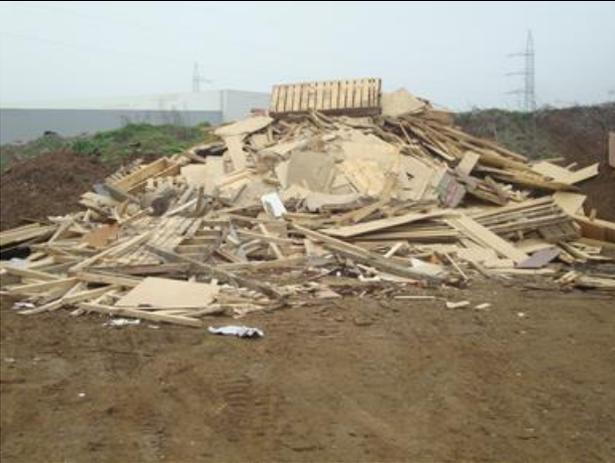
Número de Hecho Constatado: 6	Estación: 4	
<p>Exigencia: Considerando 3.5.3.i) RCA 191/2010. <i>...Desechos producto de los materiales de construcción, desembalaje de los equipos, etc. y desechos sólidos a raíz de la instalación de faenas. Todos estos desechos serán debidamente acumulados para ser posteriormente transportados por empresas autorizadas por el SEREMI de Salud, disponiéndose finalmente en sitios autorizados.</i></p> <p>Considerando 3.5.3.ii) RCA 191/2010. <i>“Los residuos no peligrosos serán acopiados en áreas de almacenamiento transitorio según su origen, antes de su disposición final”.</i></p>		
<p>Hecho(s) constatado(s) durante la fiscalización:</p> <p>a. Se constató la disposición de material de embalaje en un sitio aledaño al estanque de infiltración.</p>		
Registros

Fotografía 12.	Fecha : 22-08-2013.	
Coordenadas WGS84	Norte: 6.140.745 m.	Este: 308.844 m.
Descripción de Medio de Prueba: Material de embalaje dispuesto en sector aledaño al estanque de infiltración.

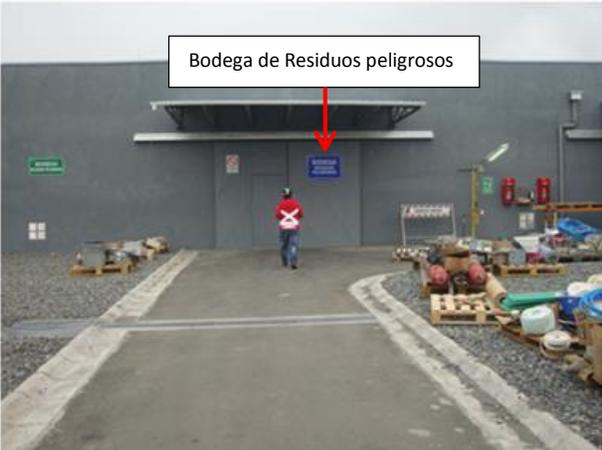
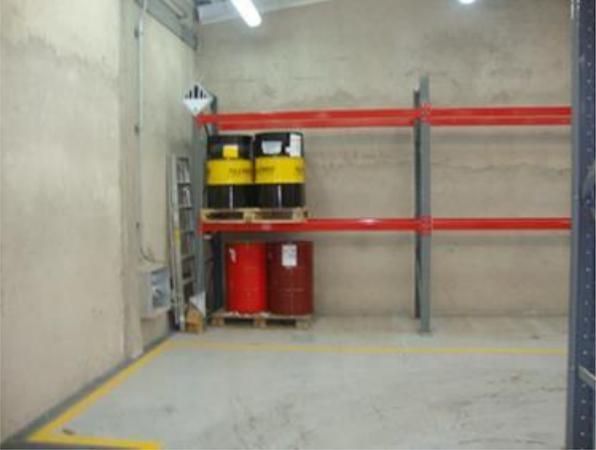
Número de Hecho Constatado: 7		Estación: 5	
Exigencia: Considerando 3.5.3. RCA 191/2010: <i>“Los residuos industriales serán manejados en función de la normativa vigente... los residuos industriales peligrosos según el D.S. N° 148. ... una vez aprobado el proyecto, la Planta presentará a la Autoridad Sanitaria el Plan de Manejo de Residuos Peligrosos para su revisión y visación”.</i>			
Hecho(s) constatado(s) durante la fiscalización: <ul style="list-style-type: none"> a. La bodega de residuos peligrosos no cuenta con autorización sanitaria. Al respecto, en el Acta de Inspección Ambiental de fecha 22-08-2013 se solicitó al titular entregar la Autorización Sanitaria para los sitios de acopio de residuos peligrosos y no peligrosos. Mediante carta ingresada con fecha 30-08-2013 el Sr. Rodrigo Arriagada Vásquez (Gerente de Planta MDP Teno) presenta carta ingresada a la SEREMI de Salud región del Maule con fecha 30-08-2013 (Anexo 5), en la cual entrega antecedentes que permitan subsanar las observaciones establecidas en la Resolución N° 3258 de dicha SEREMI, la cual rechaza el proyecto de bodega de almacenamiento transitorio de residuos peligrosos, no disponiendo en definitiva de la autorización sanitaria respectiva. b. En el Acta de Inspección Ambiental de fecha 22-08-2013 se solicitó al titular entregar el Plan de Manejo de Residuos Peligrosos. Mediante carta ingresada con fecha 30-08-2013 el Sr. Rodrigo Arriagada Vásquez (Gerente de Planta MDP Teno) presenta carta ingresada a la SEREMI de Salud región del Maule con fecha 30-08-2013 (Anexo 5), en la cual entrega antecedentes que permitan obtener la aprobación de dicho Plan, no disponiendo en definitiva de la autorización sanitaria respectiva.

Fotografía 13.		Fecha : 22-08-2013	
Coordenadas WGS84	Norte: 6.140.470 m.	Este: 308.973 m.	
Descripción Medio de Prueba: Bodega destinada al almacenamiento transitorio de residuos peligrosos.		Descripción Medio de Prueba: Bodega destinada al almacenamiento transitorio de residuos peligrosos.

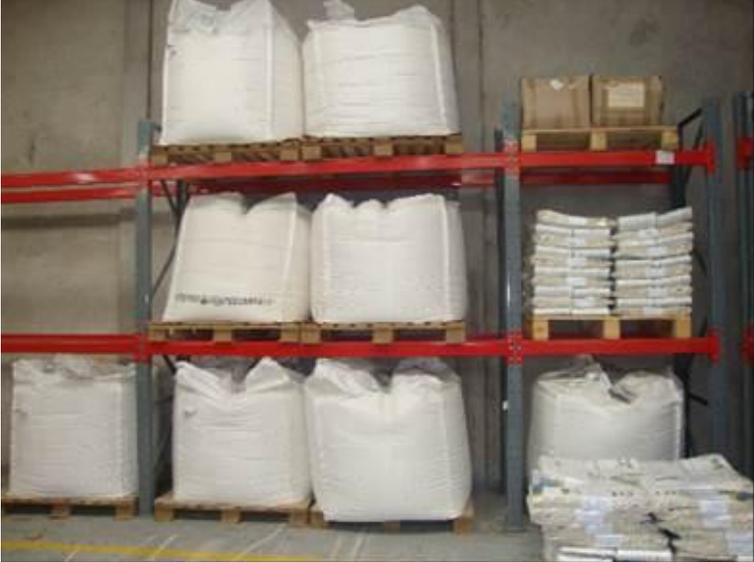
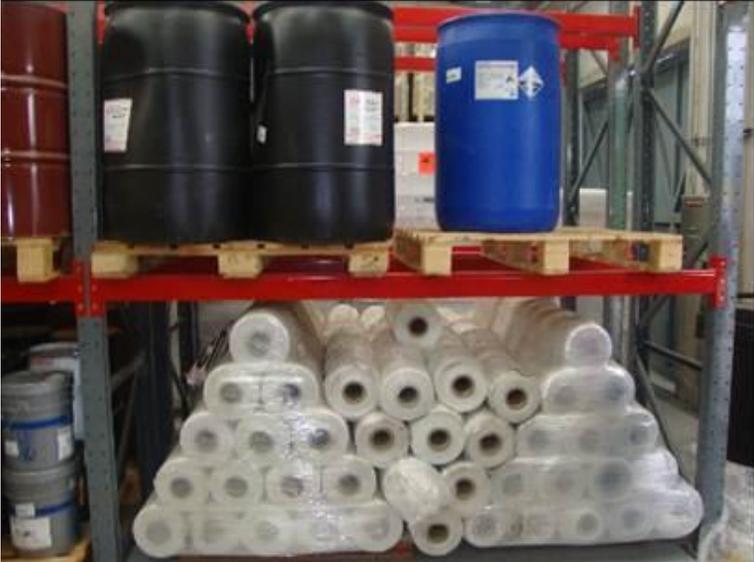
Número de Hecho Constatado: 8		Estación: 5	
Exigencia: Considerando 4.11 RCA 191/2010: <i>"NCh. 382/2004, Instituto Nacional de Estadísticas, "Sustancias Peligrosas - Clasificación general". Todas las sustancias peligrosas que se utilicen durante la construcción del proyecto (gases comprimidos, materiales radiactivos, etc.) como durante la operación del proyecto se registrarán según lo estipulado en la presente norma técnica, por lo cual se mantendrán clasificadas las sustancias según lo estipulado en la NCh 2120 y NCh 2190. Además se considerará su clasificación para el caso de las sustancias en bodegas y lugares asignados para la acumulación temporal de sustancias peligrosas".</i>			
Hecho(s) constatado(s) durante la fiscalización: a. Se constató que las sustancias peligrosas no se encuentra rotuladas y clasificadas de acuerdo a lo establecido en la NCh 382/2004, NCh 2120 y NCh 2190.			
Registros

Fotografía 15.		Fecha : 22-08-2013	
Coordenadas WGS84		Norte: 6.140.510 m.	Este: 308.963 m.
Descripción Medio de Prueba: Sustancias peligrosas almacenadas en bodega.		Descripción Medio de Prueba: Sustancias peligrosas almacenadas en bodega.	
Fotografía 16.		Fecha : 22-08-2013	
Coordenadas WGS84		Norte: 6.140.510 m.	Este: 308.963 m.

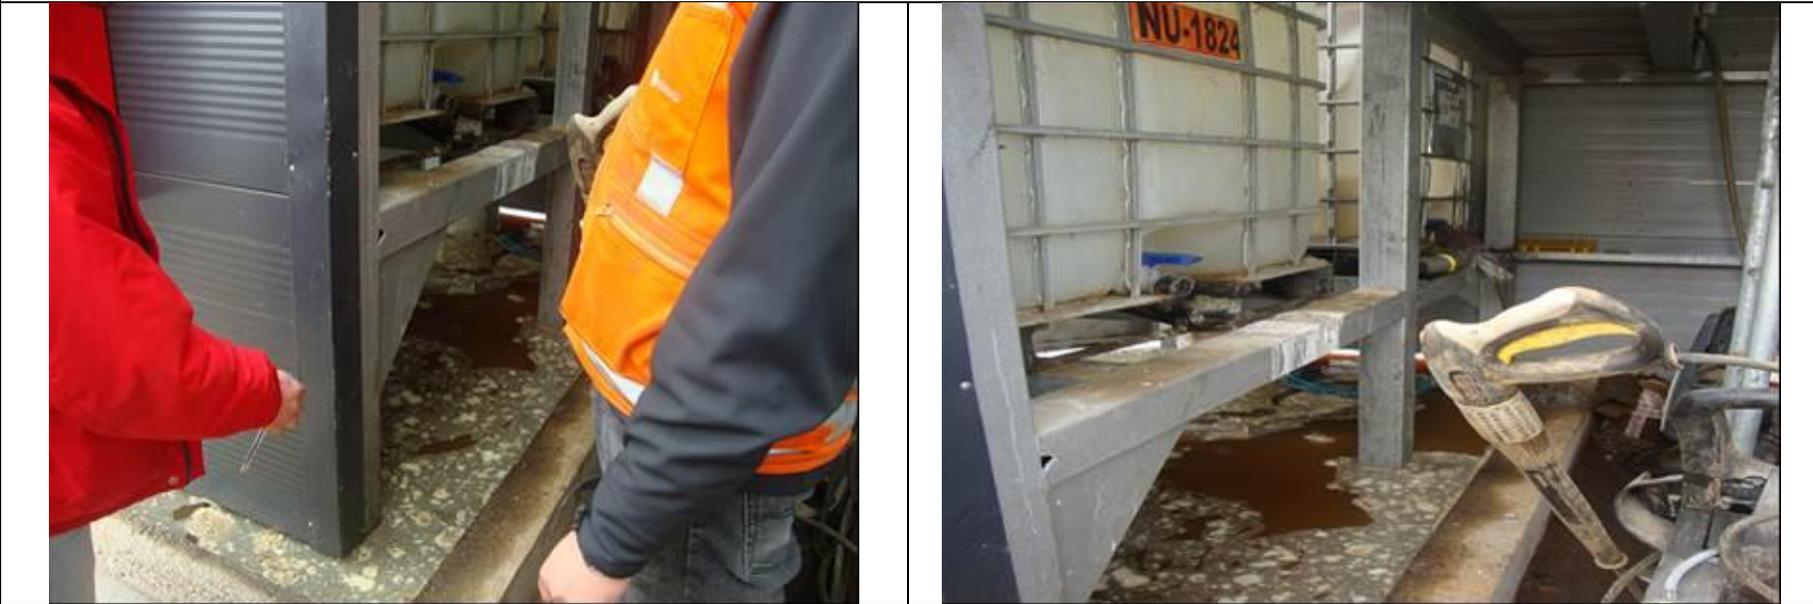
- a. En el costado del precipitador electrostático se constató la existencia de químicos (NaOH) almacenados, con evidencias de derrame y rebalse del pretil, los cuales se mezclan con agua.

Fotografía 17.	Fecha : 22-08-2013	Fotografía 18.	Fecha : 22-08-2013
-----------------------	---------------------------	-----------------------	---------------------------

Descripción Medio de Prueba: Pretil rebalsado al costado del precipitador electrostático.	Descripción Medio de Prueba: Pretil rebalsado al costado del precipitador electrostático.
--	--

N° Hecho Constatado	Materia Objeto de Fiscalización	Exigencia Asociada	Descripción de la No Conformidad
		<p><i>Peligrosas - Clasificación general". Todas las sustancias peligrosas que se utilicen durante la construcción del proyecto (gases comprimidos, materiales radiactivos, etc.) como durante la operación del proyecto se registrarán según lo estipulado en la presente norma técnica, por lo cual se mantendrán clasificadas las sustancias según lo estipulado en la NCh 2120 y NCh 2190. Además se considerará su clasificación para el caso de las sustancias en bodegas y lugares asignados para la acumulación temporal de sustancias peligrosas".</i></p>	
9	<p>Manejo de sustancias peligrosas (materias primas y residuos).</p>	<p>Considerando 3.3.i.a) RCA 191/2010: <i>"Los productos químicos serán...almacenados en estanques, los cuales serán de fibra de vidrio y contarán con pretilas".</i></p>	<p>En el costado del precipitador electrostático se constata la existencia de químicos (NaOH) almacenados, con evidencias de derrame y rebalse del pretil, los cuales se mezclan con agua.</p>

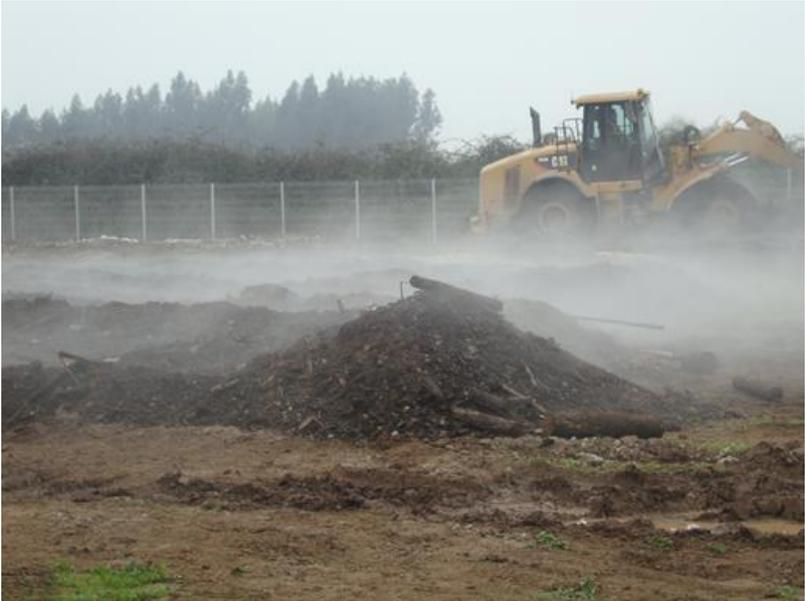
Número de Hecho Constatado: 10.		
Descripción: Se constató la disposición de biomasa en el suelo para su estabilización en un sitio que no cuenta con Autorización Sanitaria.		
Registros:

Fotografía 19.	Fecha: 22-08-2013	
Coordenadas WGS84	Norte: 6.140.725 m.	Este: 308.864 m.
Descripción Medio de Prueba: Sector en que se realiza disposición de biomasa para su estabilización.
