INFORME DE FISCALIZACIÓN AMBIENTAL

FAENA CORDILLERA MINERA COLLAHUASI

DFZ-2013-842-I-RCA-IA

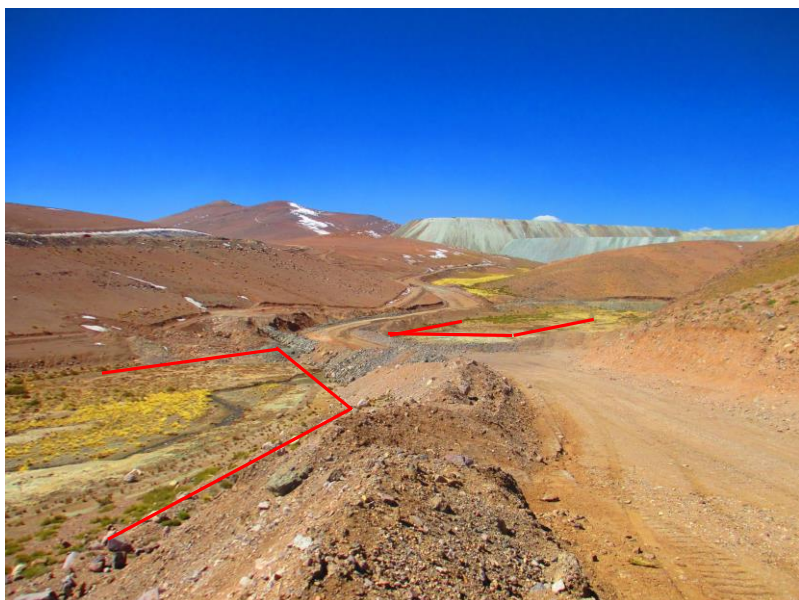
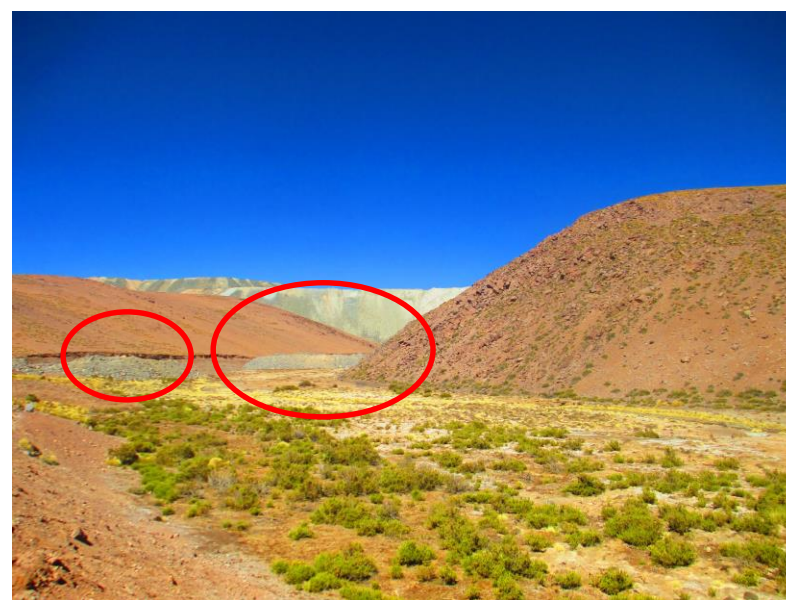
Hecho(s) constatado(s) durante la fiscalización: En la actividad de inspección ambiental del día 02 de septiembre se constató la presencia de un botadero de estéril sobre Bofedal de Quebrada Huinquintipa, el cual se encuentra además, fragmentado por el camino de acceso relleno quebrada huinquintipa. Se constata agua superficial en ambos lados del bofedal. (Fotografías 1 y 2).

Fotografía 1.		Fecha : 2 de septiembre de 2013		Fotografía 2.		Fecha : 2 de septiembre de 2013	
Coordenadas WGS84	Norte: 7.364.473	Este: 365.922		Coordenadas WGS84	Norte: 7.681.897	Este: 525.897	
Descripción Medio de Prueba: Bofedal de Quebrada Huinquintipa fragmentado por camino de acceso a relleno quebrada huinquintipa.				Descripción Medio de Prueba: Botadero de estéril sobre bofedal de quebrada huinquintipa.

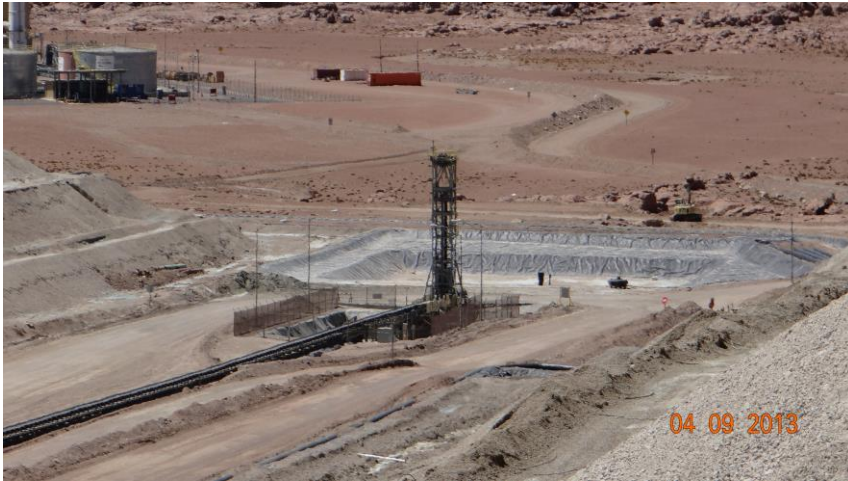
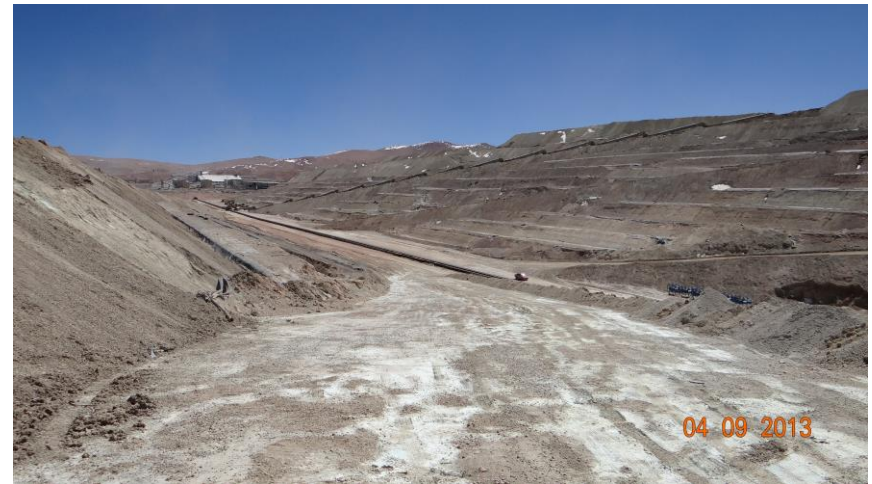
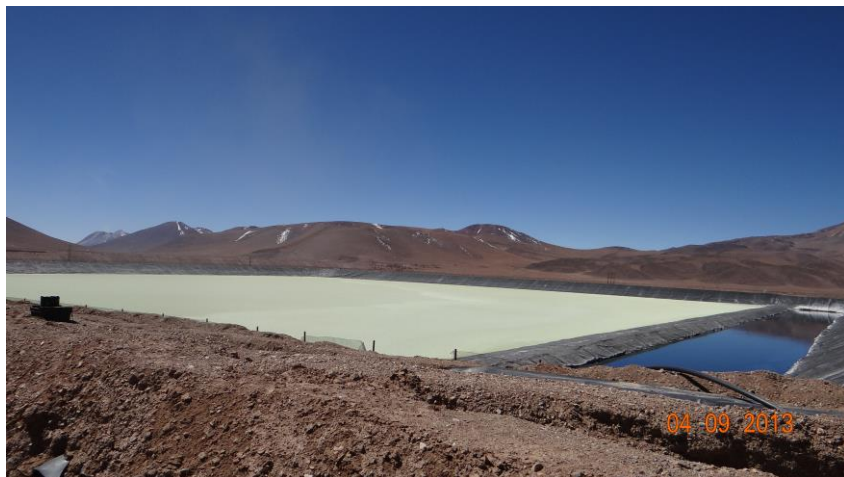
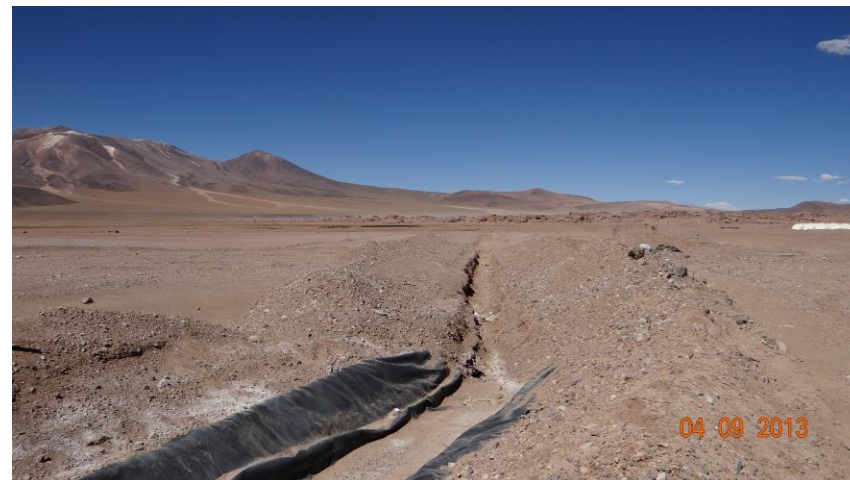
<p>Hecho(s) constatado(s) durante la fiscalización: En la actividad de inspección ambiental del día 4 de septiembre de 2013, se constató lo siguiente:</p> <ul style="list-style-type: none"> i. Se observó que en la ladera sur del PAD 1 no cuenta con canales perimetrales de recolección de soluciones de lixiviación; los cuales se presentan a partir de los pisos superiores, según lo indicado por el Sr. Carvajal. ii. Se constató canal perimetral del piso 1 de ladera sur del PAD 1. Se constató además, que en camino de acceso rampa 3 pueden escurrir eventuales aguas de contacto. iii. En piso 7 del PAD 2 se constató la instalación de la carpeta HDP y de los canales perimetrales de recolección de las soluciones de lixiviación. Observando además, que en camino de acceso a PAD 2 (rampa 1) pueden escurrir eventuales aguas de contacto hacia obra de captación de agua construida el año 2012 con capacidad de bombeo de 250 m³/h, según lo indicado por el Sr. Luis Carvajal Superintendente de la Gerencia de lixiviación. El agua bombeada de dicha obra, es conducida hacia la piscina denominada de Aguas Lluvias. Con anterioridad a la fecha de construcción, las aguas de contacto generadas en el área, las cuales no eran canalizadas a través del sistema de canales perimetrales, escurrían hacia una pampa ubicada en posición este en relación a las pilas. iv. En camino de acceso a la piscina de refino, se observó canal de conducción de aguas de contacto hacia pampa ubicada en posición Este en relación a las pilas. Al momento de la inspección dicho canal no conducía aguas de contacto.

Fotografía 11.		Fecha : 04 de septiembre de 2013		Fotografía 12.		Fecha : 04 de septiembre de 2013	
Coordenadas WGS84	Norte: 7.679.863	Este: 540.919		Coordenadas WGS84	Norte: 7.679.863	Este: 540.919	
Descripción Medio de Prueba: Vista panorámica de piscina de aguas lluvia				Descripción Medio de Prueba: Camino de acceso a PAD 2

Fotografía 13.		Fecha : 04 de septiembre de 2013		Fotografía 14.		Fecha : 04 de septiembre de 2013	
Coordenadas WGS84	Norte: 7.680.776	Este: 541.789		Coordenadas WGS84	Norte: 7.680.719	Este: 542.562	
Descripción Medio de Prueba: Piscina de acumulación de aguas de contacto				Descripción Medio de Prueba: Canal en dirección a pampa ubicada en posición Este en relación a las pilas de lixiviación

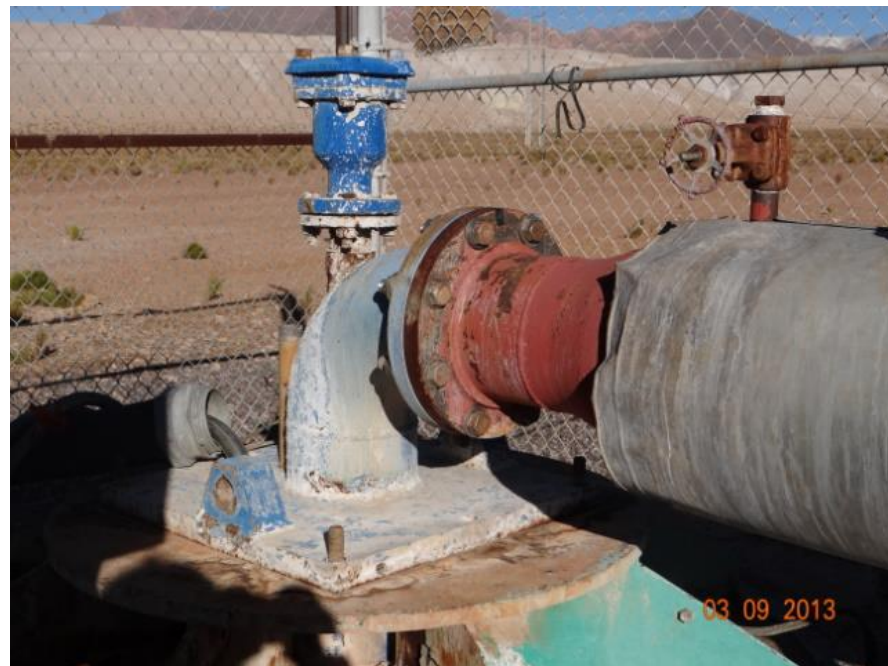
El objetivo de la solicitud de información realizada por la Superintendencia del Medio Ambiente al Titular, era documentar el estado de desmantelamiento de todos los pozos asociados a la Falla Pabellón, tal como se encontraban al momento de la inspección. En ese contexto, tal como se señala en la información presentada por propio titular, para el caso del Pozo CP-07 (F), Coordenadas N7.700.778; E53.4937, se evidencia que fue sellado con cemento, en algún momento entre las 11:30 horas del 07.09.13 y las 14:45 del 09.09.13. (Fotografía 16).

Además, contrastando evidencia fotográfica provista por el Titular, con la obtenida por los fiscalizadores el día 3 de Septiembre, es posible observar diferencias y/u omisiones de información, respecto al estado de desmantelamiento de algunos Pozos. Por ejemplo, en el caso de CP-11 (E), coordenadas N7.700.125/E535.347, al momento de la inspección fue posible evidenciar la presencia de tuberías de conducción de agua, situación que no se observa en las fotografías ni se menciona en el reporte.

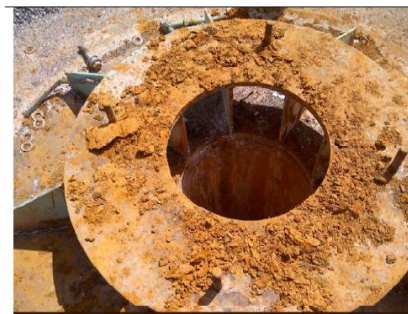
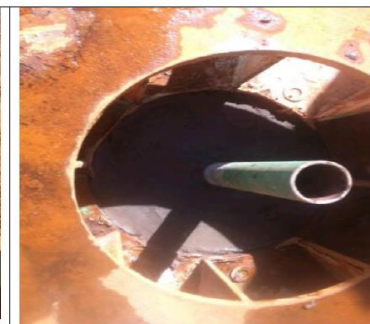
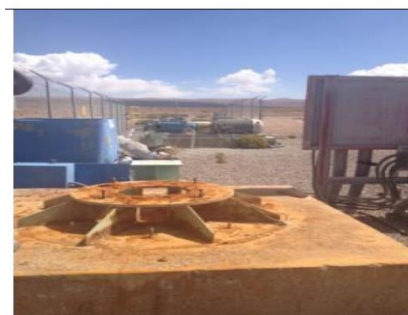
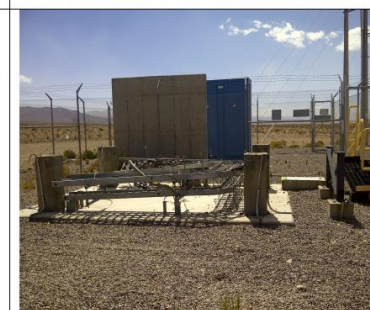
- Pozo CP-07 (F) Coordenadas: N7700778; E534937

Imágenes provistas por el Titular, con fechas 7 y 9 de Septiembre del 2013, donde se observa remoción de tubería de descarga, sellado de pozo con cemento y presencia de varias otras estructuras sin remover Pozo CP-07 (F).

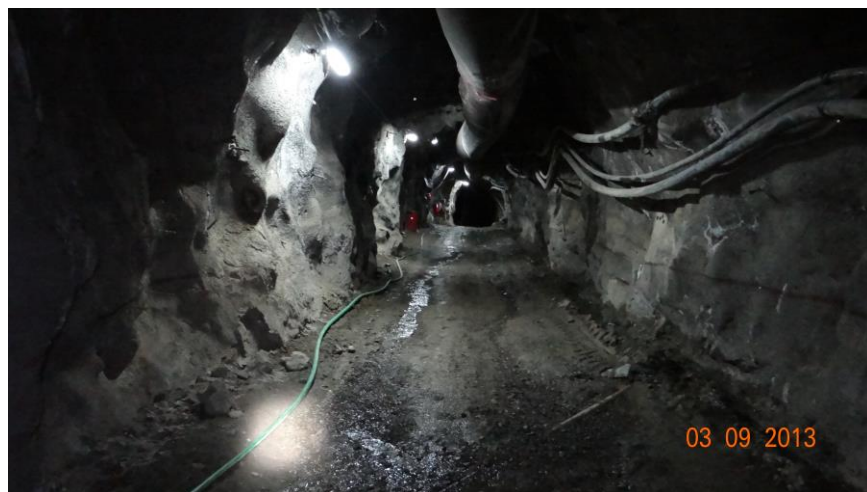
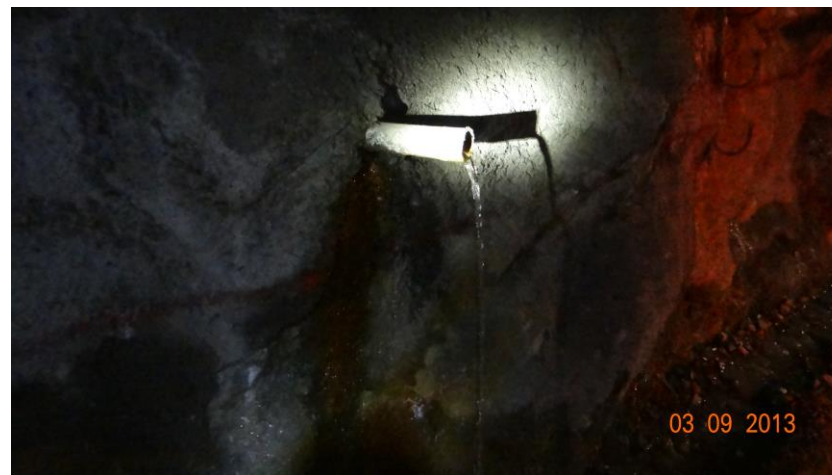
Número de Hecho Constatado: 7	Estación: 4
<p>Exigencia: Considerando 3.2.3 de la Resolución Exenta N° 075/2008 de la Comisión Regional del Medio Ambiente que califica ambientalmente el Proyecto “Socavón rampa de prospección Rosario”.</p> <p><i>En la eventualidad de aflorar agua contenida en la roca, esta será evacuada mediante un sistema de bombeo. Posteriormente será utilizada en la construcción del socavón rampa e incorporada al circuito de manejo de aguas mineras de Collahuasi.</i></p>	
<p>Hecho(s) constatado(s) durante la fiscalización: En la actividad de inspección ambiental del día 3 de septiembre de 2013, se constató lo siguiente:</p> <ol style="list-style-type: none"> i. El socavón no se encuentra en etapa de desarrollo y construcción; actualmente se está ejecutando sondajes de aire reverso en distintos tramos del socavón (programa de sondaje 420 m, desarrollados actualmente 150 m en 5 sondajes); según lo informado por el Sr. Patricio Campaña, Ingeniero Senior de la Empresa. ii. Al momento de la inspección, se constató que al interior del socavón no se encontraban realizando ningún tipo de operación en su interior; solamente el bombeo automático de agua hacia el sistema de agua de Collahuasi. iii. En Pozo N° 1 se observó bomba de extracción de agua de capacidad de 20 l/s, la cual se traslada a través de la línea independiente del sistema de agua de Collahuasi hacia piscina N° 3; según lo indicado por el Sr. Campaña. iv. En estocada N° se constató escurrimiento superficial de agua producto del afloramiento en las cajas de la estocada; el agua se canaliza hacia pozo N° 3. v. Se observó sondaje 5B (DET 5B) de diámetro HQ entubado con escurrimiento de agua producido por el afloramiento en el sondaje, esta agua se canaliza hacia pozo ubicado en la frente del socavón. vi. Se constataron barbacanas que despichan aguas de afloramiento del socavón, las cuales se canaliza hacia pozos de bombeo; se observó además, escurrimientos superficiales de agua en el eje del camino en dirección a la frente del socavón. vii. El sondaje 4 de diámetro HQ se encuentra entubado con afloramiento de agua cuyo escurrimiento se dirige hacia pozo ubicado en la frente del socavón; el cual contiene una bomba de capacidad de 50 l/s, según lo indicado por el Sr. Campaña.

Fotografía 19		Fecha : 03 de septiembre de 2013		Fotografía 20		Fecha : 03 de septiembre de 2013	
Coordenadas WGS84	Norte: 7.679.972	Este: 529.864		Coordenadas WGS84	Norte: 7.679.972	Este: 529.864	
Descripción Medio de Prueba: Ecurrimiento superficial de agua por el interior de socavón.				Descripción Medio de Prueba: Barbacanas que despicha agua de afloramiento al interior del socavón.

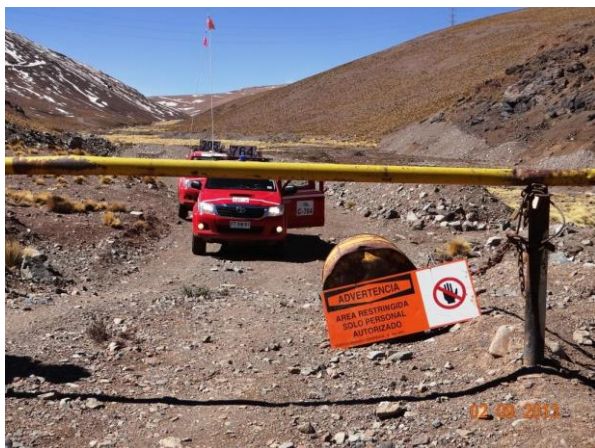
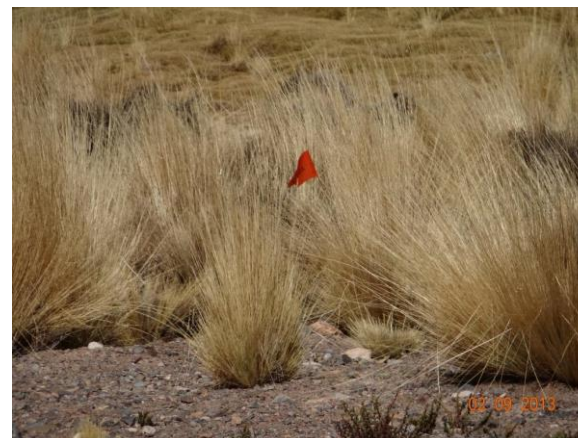
Se revisó además, los informes entregados por el titular según lo establecido en la Resolución Exenta N° 844, verificando que el titular no ha cargado el informe relacionado a la Campaña de Monitoreo de Anfibios en el Sistema de Seguimiento Ambiental RCA.

Fotografía 21		Fecha : 02 de septiembre de 2013		Fotografía 22		Fecha : 02 de septiembre		
Coordenadas WGS84	Norte: 7.675.037,76	Este: 527.278,14		Coordenadas WGS84	Norte: 7.675.158,97	Este: 527.390,06		
Descripción Medio de Prueba: Presencia de cartel con la leyenda: "Advertencia Área restringida, Solo personal autorizado - Solicite autorización al Supervisor de M. Ambiente", en Bofedal de Chiclla.				Descripción Medio de Prueba: Ejemplo de banderín en Bofedal de Chiclla.

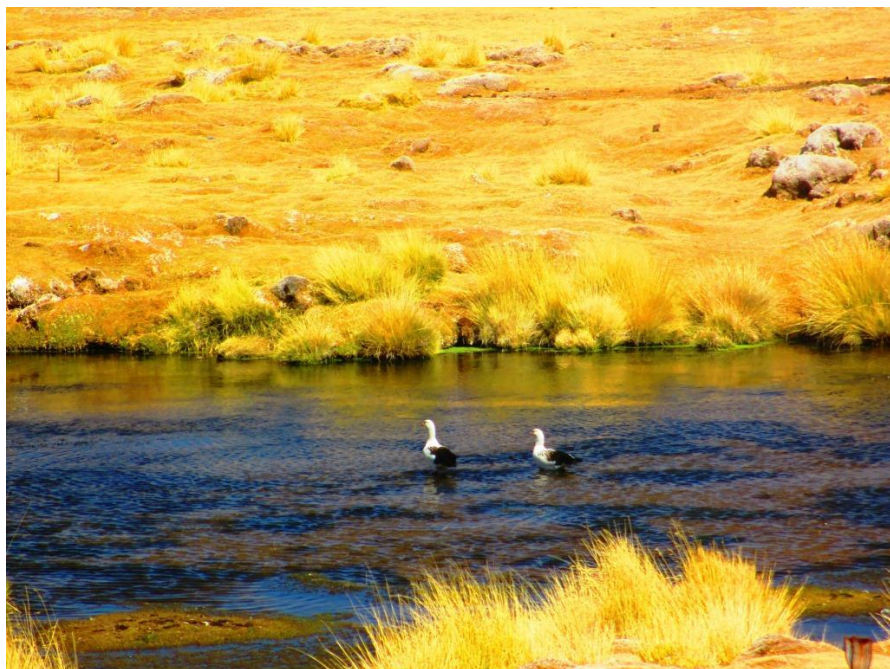
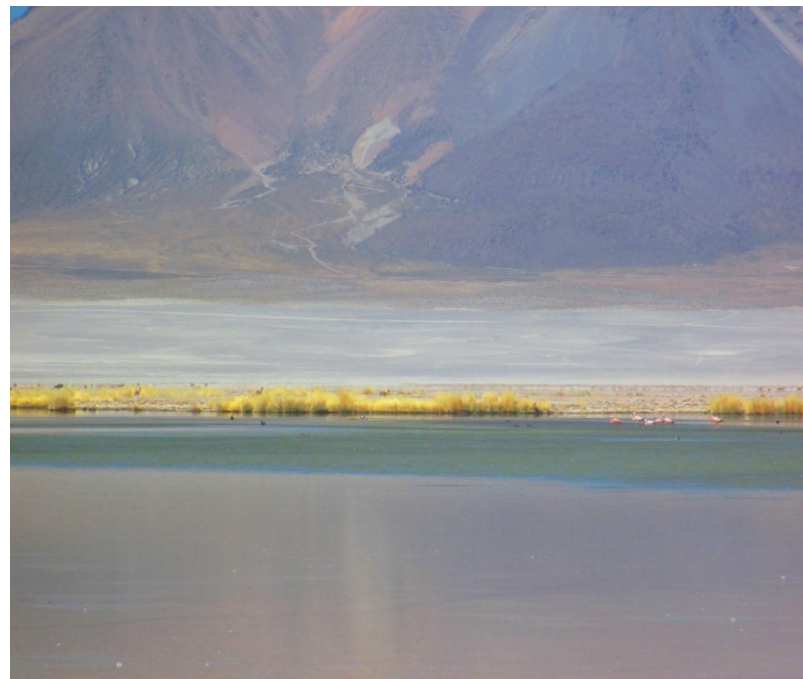
Número de Hecho Constatado: 9	Estación: 7
<p>Exigencia: Considerando 6.4 de la Resolución Exenta N° 144/2006 de la Comisión Regional del Medio Ambiente que califica ambientalmente favorable el Proyecto “Traslado puntos de captación de Aguas Subterráneas en Cuenca Coposa”.</p> <p><i>6.4 Seguimiento Avi-Fauna</i> <i>El titular del proyecto se compromete a extender los monitoreos de avifauna establecidos en los permisos de funcionamientos asociados al proyecto minero Collahuasi al área de influencia del proyecto</i></p> <p>Resolución Exenta N° 844 de la Superintendencia del Medio Ambiente.</p> <p><i>Dicta e instruye normas de carácter general sobre la remisión de los antecedentes respecto de las condiciones, compromisos y medidas establecidas en las Resoluciones de Calificación Ambiental.</i></p>	
<p>Hecho(s) constatado(s) durante la fiscalización: En la actividad de inspección ambiental del día 03 de septiembre, se visitaron los sitios de monitoreo de avifauna denominados "Laguna 1", "Laguna 2" y "Laguna de Evaporación". En dichos lugares se constató la presencia de diversas especies de avifauna (i.e. <i>Chloephaga melanoptera</i>, <i>Anas puna</i>, <i>Fulica spp.</i>, <i>Phoenicoparrus andinus</i>, etc.), de las cuales se dejó registro fotográfico. En el mismo sector se pudo detectar distintos tipos de heces fecales, de las cuales también se dejó registro fotográfico.</p> <p>La Superintendencia solicitó el Informe Campaña de Monitoreo Avifauna sector Salar de Coposa, temporada 2012-2013.</p> <p>Producto de la solicitud de antecedentes, el titular envió, mediante Carta GMA N° 46/13, Informe Campaña Monitoreo Avifauna sector Salar de Coposa (temporada 2012 – 2013). Dicho documento se registra en Anexo 2. De la revisión del mismo se constató la entrega de información a través de la Tabla N°2: Resultado de los monitoreos de avifauna realizados en el año 2012 y verano 2013. La misma presenta datos en columnas: Nombre Común y Períodos de Muestreo (Feb-12, May-12, Ago-12, Nov-12 y Mar -13). No se hace referencia a la metodología utilizada. Tampoco se presenta un análisis de información, lo que no permite evaluar la evolución de los monitoreos en el tiempo. Igualmente, de un listado total de 53 especies, se incluyen 21, sobre las cuales, en los períodos de observación no hubo avistamientos ni detecciones.</p> <p>Se revisó además, los informes entregados por el titular según lo establecido en la Resolución Exenta N° 844, verificando que el titular no ha cargado el informe relacionado al Seguimiento de Avi-Fauna en el Sistema de Seguimiento Ambiental RCA.</p>

Fotografía 23		Fecha : 03 de septiembre de 2013		Fotografía 24		Fecha : 03 de septiembre	
Coordenadas WGS84	Norte: 7.713.883,45	Este: 530.414,12		Coordenadas WGS84	Norte: 7.713.220,28	Este: 530.540,44	
Descripción Medio de Prueba: 2 individuos de la especie <i>Chloepaga melanoptera</i> presentes en sector laguna 1.				Descripción Medio de Prueba: Vista panorámica sector laguna 2, con presencia de distintas especies de avifauna

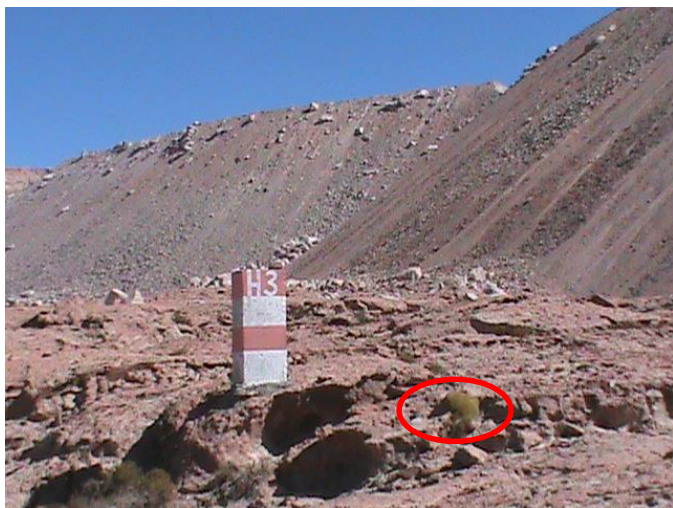
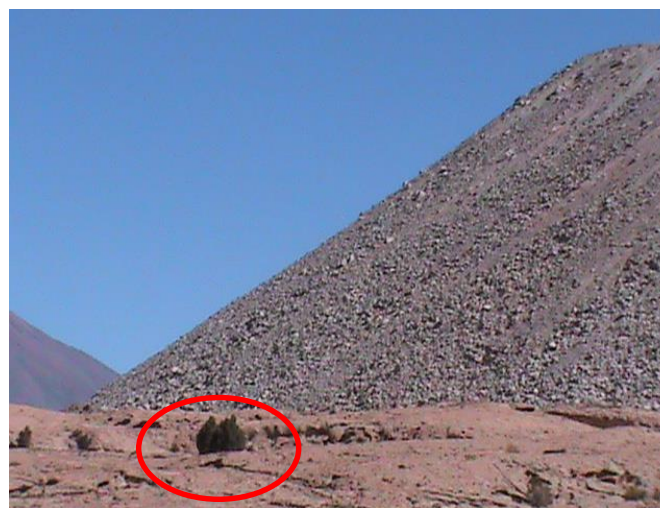
**Fotografía 27**

Se constató, además, botaderos de estéril aledaños a la zona denominada Carcanal, en la cual se observó la presencia de especies de flora, tales como: llareta y queñoa. Dicho botadero no cuenta con canales ni diques de contención.

Descripción Medio de Prueba: Botadero de estéril aledaño a la zona denominada Carcanal, sector con presencia de llaretas y queñoas.

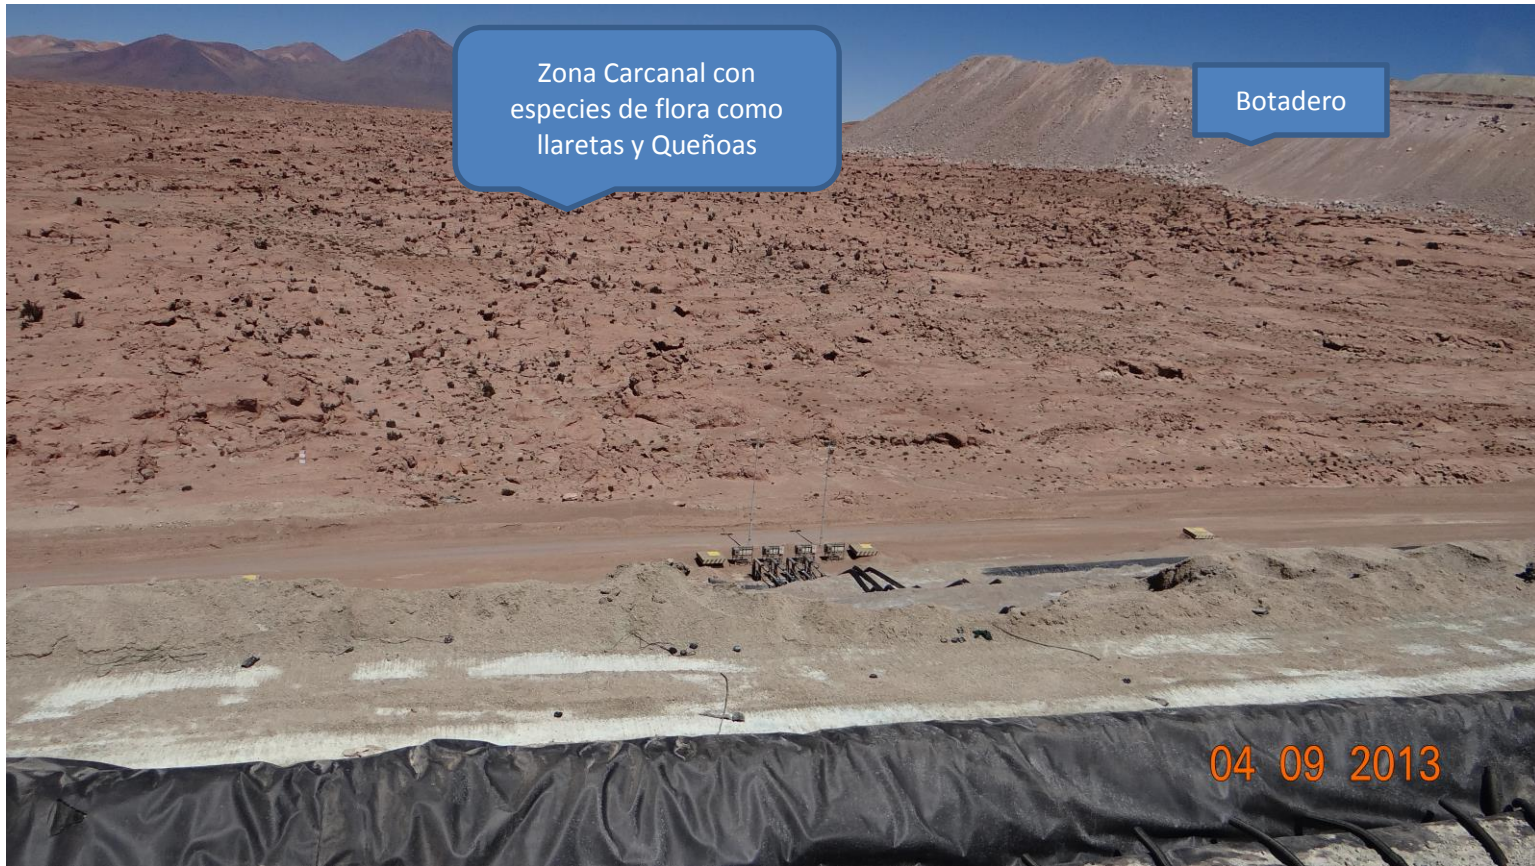
Fotografía 29

Descripción de Medio de Prueba: Botadero de estéril aledaño a la zona denominada Carcanal, sector con presencia de llaretas y queñoas.

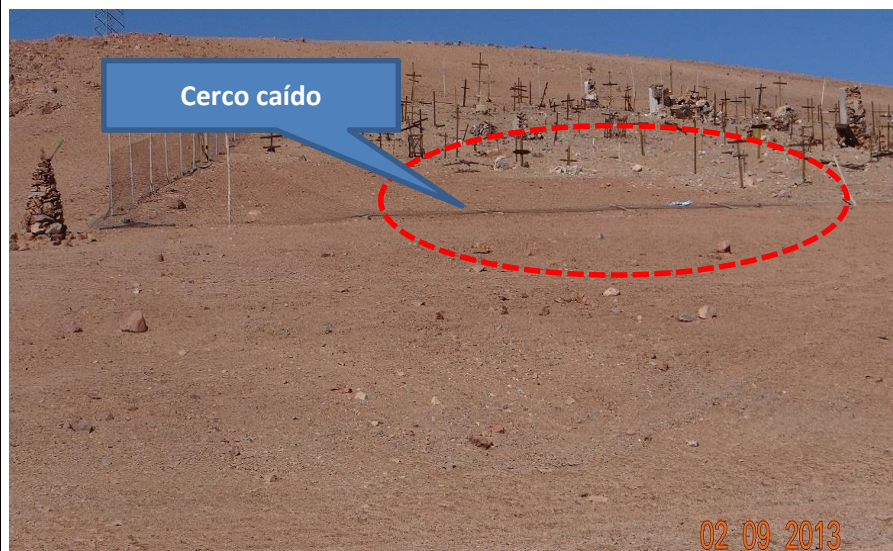
Fotografía 30	Fecha: 02 de septiembre de 2013	
Coordenadas WGS84	Norte: 7.678.647	Este: 531.213

Descripción Medio de Prueba:
 Vista Sitio Arqueológico N°3 identificado en RCA 58/2011, sector frente del cementerio de Chiclla que presenta cerco caído, no se observa señalética.

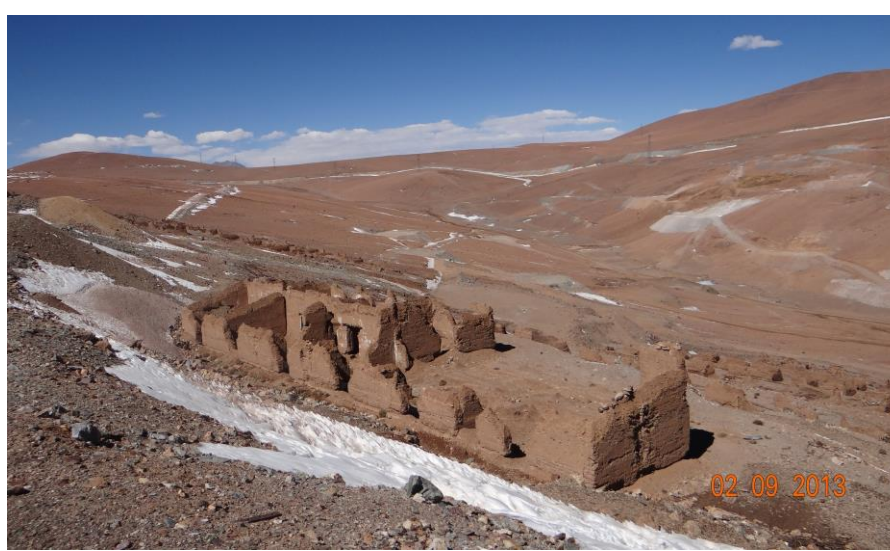
Fotografía 31	Fecha : 02 de septiembre de 2013	
Coordenadas WGS84	Norte: 7.678.087	Este: 530.336

Descripción Medio de Prueba:
 Uno de los conjuntos que conforman el sitio Arqueológico N°22 identificado en RCA 58/2011, ninguno de los conjuntos observados, presenta cerco de protección ni señalética.

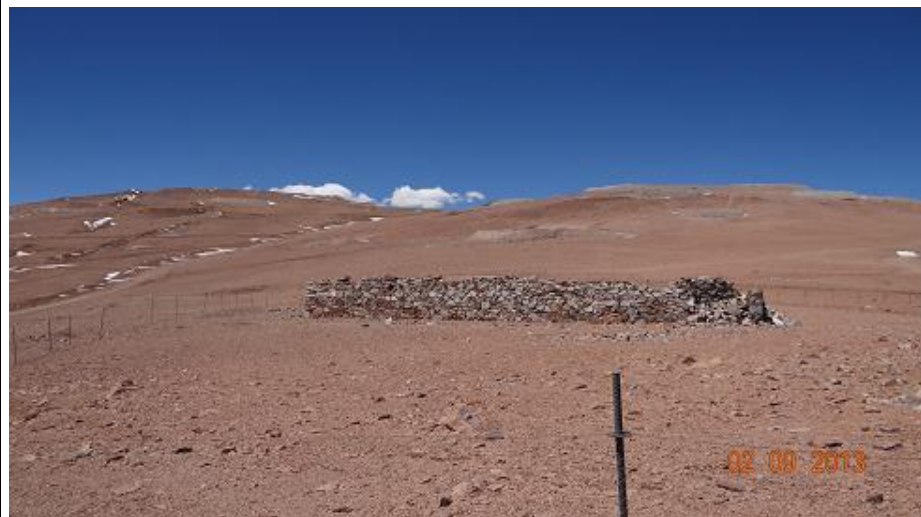
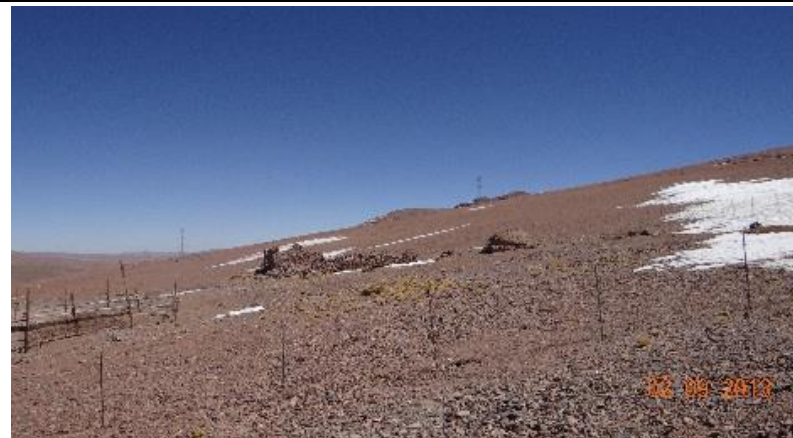
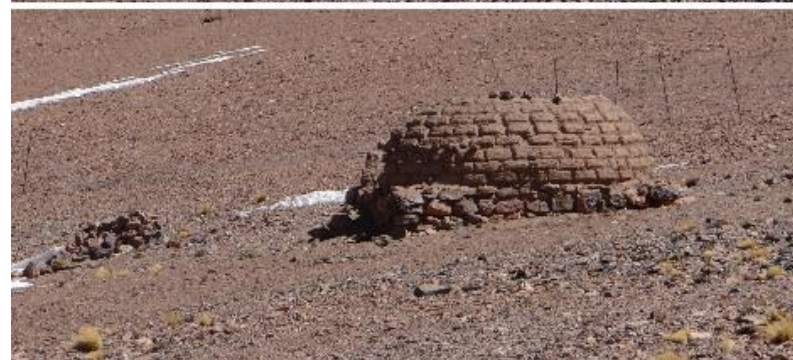
Fotografía 32	Fecha: 02 de septiembre de 2013		Fotografía 33	Fecha : 02 de septiembre de 2013	
Coordenadas WGS84	Norte: 7.678.152	Este: 529.219	Coordenadas WGS84	Norte: 7.677.548	Este: 528.529
Descripción Medio de Prueba: Vista Sitio Arqueológico N°33, se observa presencia de cerco con estacas metálicas, no habiendo señalética.			Descripción Medio de Prueba: Vista de Sitio Arqueológico N°29, se presenta ampliado horno, se observa cerco con estacas metálicas, no es posible constatar presencia de señalética.

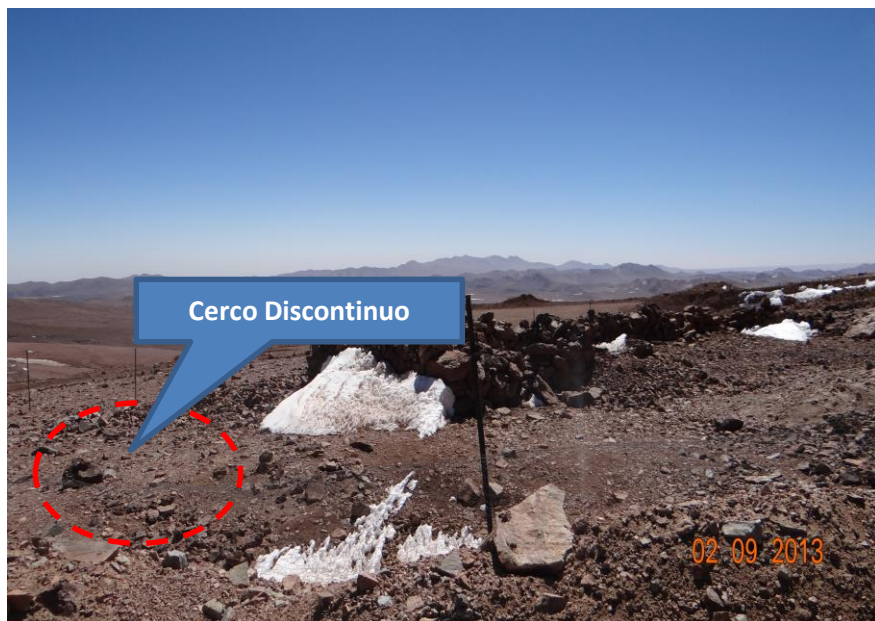
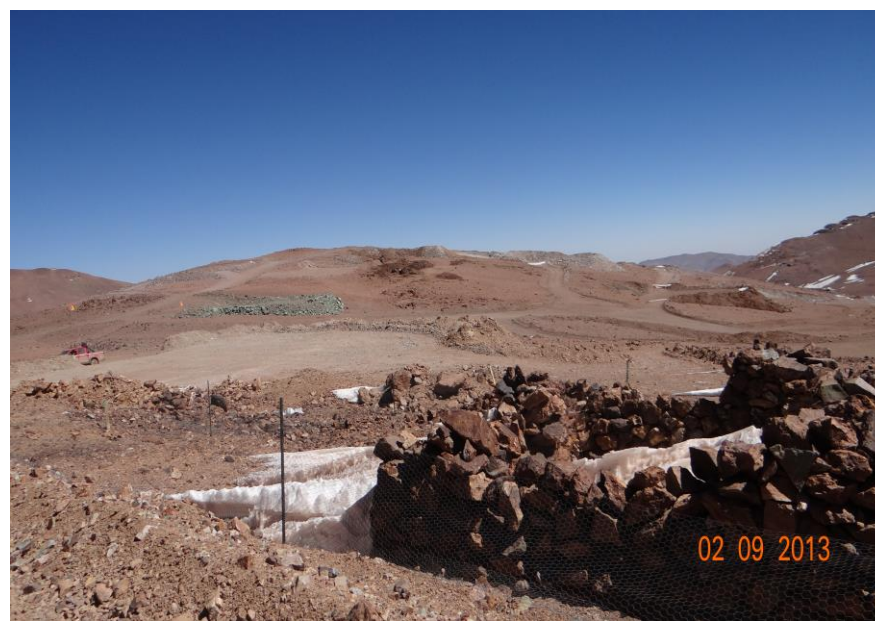
Fotografía 34		Fecha: 02 de septiembre de 2013		Fotografía 35		Fecha : 02 de septiembre de 2013	
Coordenadas WGS84		Norte: 7.678.207	Este: 530.030	Coordenadas WGS84		Norte: 7.678.294	Este: 530.051
Descripción Medio de Prueba: Vista de Estructura que compone Sitio Arqueológico N°17, se observan estacas metálicas y cerco caído en uno de sus frentes, no se observa señalética que prohíba el paso.				Descripción Medio de Prueba: Vista estructura cuadrangular que compone Sitio Arqueológico N°18.

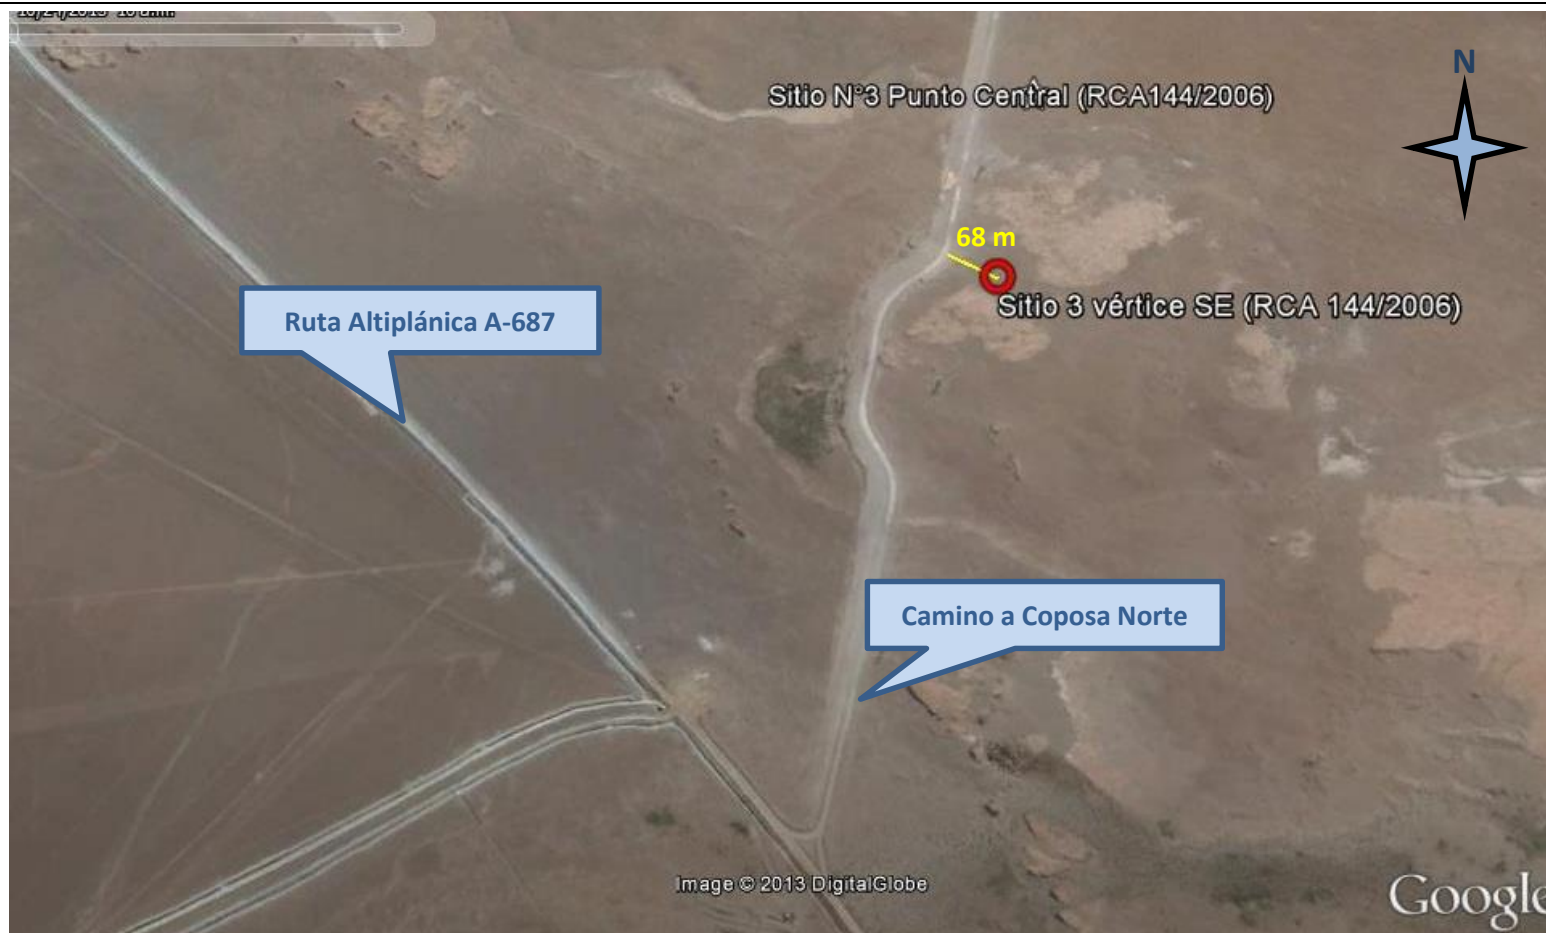
Figura 4.

Emplazamiento del Sitio Arqueológico N°3, respecto del Camino a Coposa Norte. El trazado del ducto se encuentra paralelo al Camino a Coposa Norte. La distancia entre el vértice NE del Sitio Arqueológico N°3 y el Camino a Coposa Norte es de 68 m.

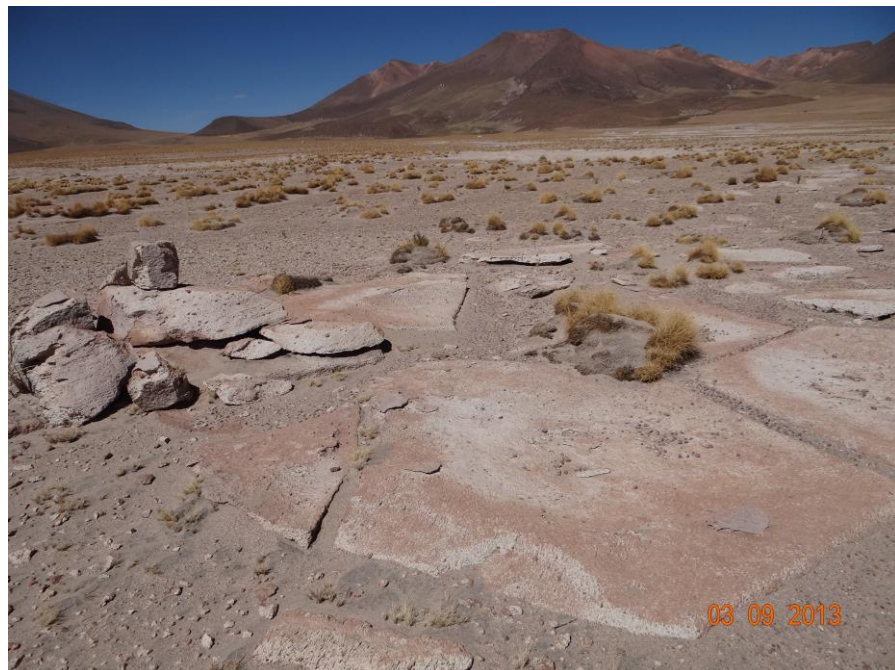
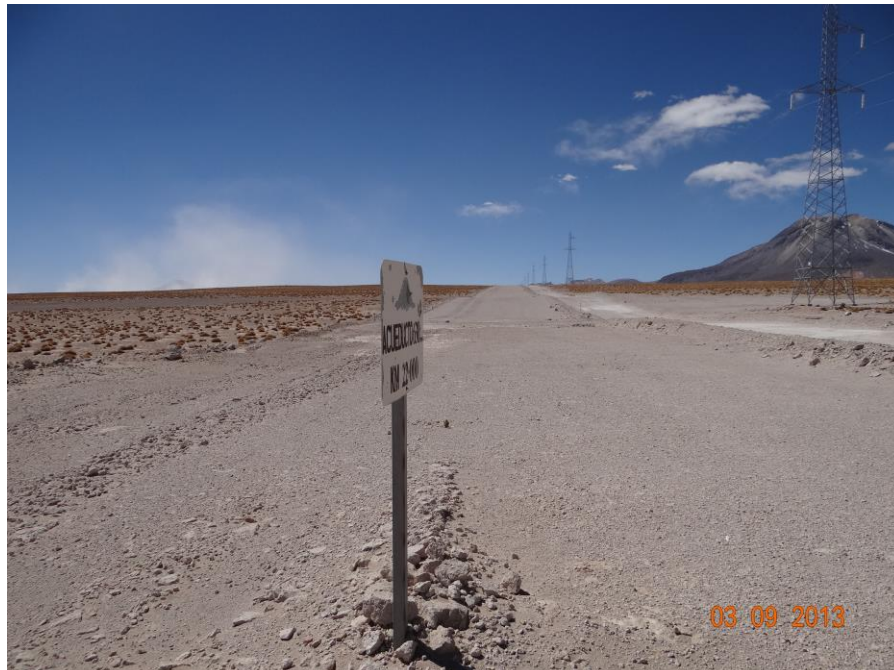
Fotografía 36	Fecha: 03 de septiembre de 2013		Fotografía 37	Fecha : 03 de septiembre de 2013	
Coordenadas WGS84	Norte: 7.699.413	Este: 539.295	Coordenadas WGS84	Norte: 7.699.537	Este: 539.255
Descripción Medio de Prueba: Vista Noreste del Sitio Arqueológico N°3.			Descripción Medio de Prueba: Vista del trazado del acueducto, paralelo a camino a Coposa Norte.
