## INFORME DE FISCALIZACIÓN AMBIENTAL

### INSPECCIÓN AMBIENTAL

#### PLANTA LOS MANTOS MINERA ALTOS DE PUNITAQUI

DFZ-2013-847-IV-RCA-IA

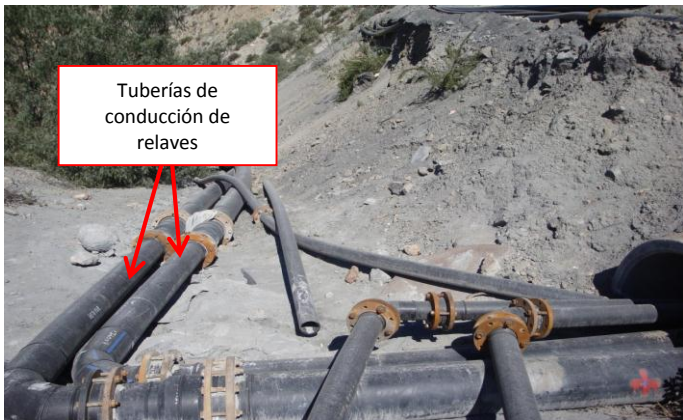
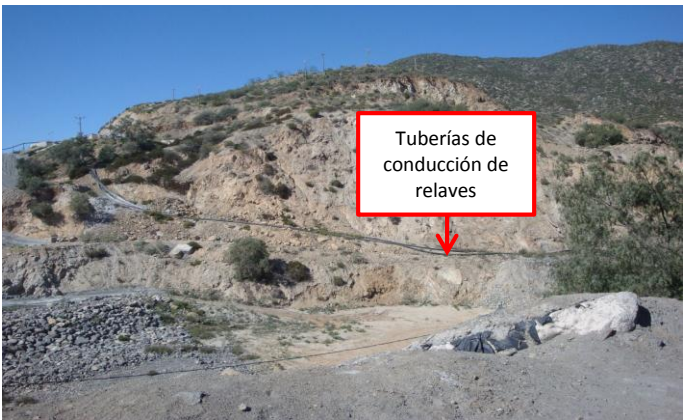
<b>Fotografía 1.</b>		<b>Fotografía 2.</b>			
<b>Fecha :</b> 14-08-2013		<b>Fecha :</b> 14-08-2013			
<b>Coordenadas WGS84</b>	<b>Norte:</b> 6.583.778 m. (*)	<b>Este:</b> 286.833 m. (*)	<b>Coordenadas WGS84</b>	<b>Norte:</b> 6.583.695 m. (*)	<b>Este:</b> 286.907 m. (*)

<b>Número de Hecho Constatado: 1</b>		<b>Estación: 3</b>			
<b>Exigencia:</b> Considerando 3. RCA N° 214/2007. <i>"(...) El sistema de conducción de los relaves, consistirá en una doble línea HDPE de 8" de diámetro, desde la planta de beneficio existente hasta el tranque. Dichas tuberías serán dispuestas sobre un caudal impermeabilizado."</i>					
<b>Hechos constatados durante la fiscalización:</b> a. Se constató que el sistema de conducción de relaves considera 2 tuberías de 8" de diámetro, que funcionan en forma independiente y alternativa, operando una como tubería de stand-by. b. Las dos tuberías de conducción de relaves no están dispuestas sobre cauce (indicado como caudal en considerando 3. RCA N° 214/2007) impermeabilizado.					
<b>Registros</b>

<b>Descripción Medio de Prueba:</b> En la fotografía se observan las dos tuberías del sistema de conducción de relaves dispuestas sobre el terreno sin impermeabilización. (*) Coordenadas estimadas desde Google Earth.			<b>Descripción Medio de Prueba:</b> En la fotografía se observan las dos tuberías del sistema de conducción de relaves dispuestas sobre el terreno sin impermeabilización. (*) Coordenadas estimadas desde Google Earth.

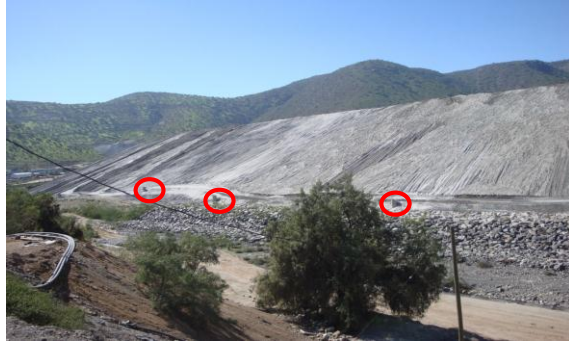
**Fotografía 3.**

En la fotografía se observan dentro de las circunferencias rojas, cámaras del sistema de drenaje. (\*) Coordenadas estimadas desde Google Earth.

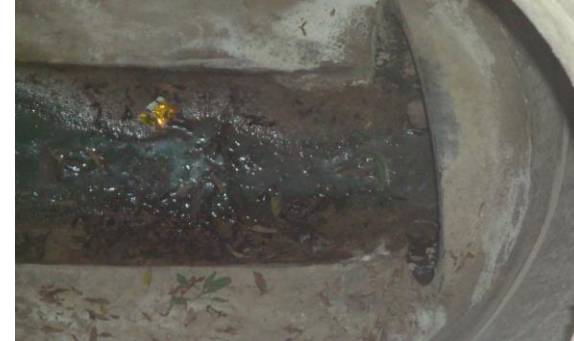
**Fotografía 4.**

En la fotografía se observa el escurrimiento de aguas al interior de una de las cámaras del sistema de drenaje. (\*) Coordenadas estimadas desde Google Earth.

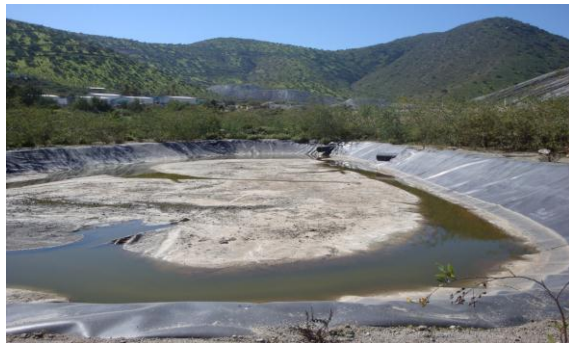
**Fotografía 5.**

En la fotografía se observa la sentina impermeabilizada con HDPE. (\*) Coordenadas estimadas desde Google Earth.

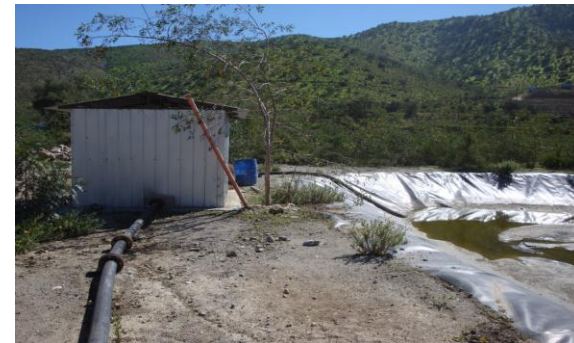
**Fotografía 6.**

En la fotografía se observan el sistema de impulsión de la sentina. (\*) Coordenadas estimadas desde Google Earth.

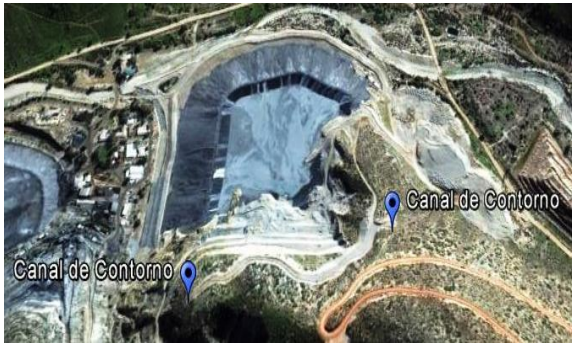
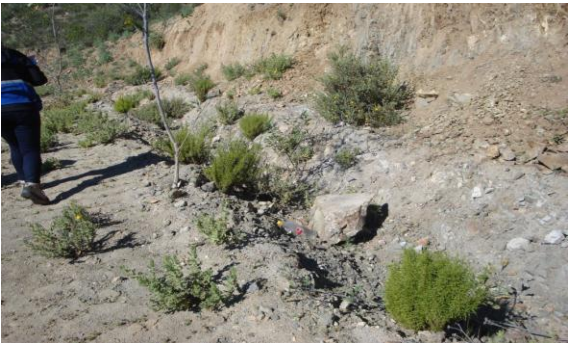
<b>Número de Hecho Constatado: 4</b>	<b>Estación: 4</b>
<b>Exigencia:</b> Considerando 3.iii RCA N° 214/2007. <i>“iii.- Canales de contorno: las aguas de escorrentía superficial de la cuenca, serán interceptadas por un canal de contorno ubicado alrededor del depósito que descargará a la quebrada Los Mantos en un punto aguas arriba de la presa. Dicho canal, (...) excavado en tierra o roca y con revestimiento, y una altura de 0,5 metros. Se habilitará una plataforma para mantener el canal con un ancho de tránsito de 3,5 metros. El caudal de diseño del canal considerara una precipitación con periodo de retorno de 100 años.”</i>	
<b>Hechos constatados durante la fiscalización:</b> a. Se constató que el canal de contorno se extiende entre las coordenadas UTM, Datum PSAD 56 Norte 6.583.972 m y este 287.213 m (Coordenadas WGS 84: Norte 6.583.643 m., Este: 287.013 m.) y norte 6.584.080 m. y este 287.571 m. (Coordenadas WGS 84: Norte 6.583.751 m., Este: 287.381 m.) b. Se constató que el canal está construido en tierra sin revestimiento, con una altura variable que en algunos tramos no alcanza los 0,5 metros y cuenta con una plataforma de tránsito de al menos 3,5 metros. c. Se constató que el canal de contorno presenta vegetación, material removido, piedras en algunos tramos y con taludes poco definidos. d. Durante la Inspección se solicitó al Titular presentar “Memoria Técnica” del canal de contorno, calculado para una precipitación con un periodo de retorno de 100 años. El Titular remitió mediante Carta de fecha 22-08-2013 (anexo 2) una Memoria de cálculo (Anexo 11), información que fue enviada a la DGA para su examen mediante ORD. MZC N° 016 de fecha 14-11-2013 (Anexo 4). La DGA dio respuesta al examen de información solicitado a través del ORD. DGA N° 1216 de fecha 26-11-2013 (Anexo 5), señalando que: – Se presenta Memoria de cálculo para un período de retorno 100 años, que establece un caudal de diseño de 0,28 m <sup>3</sup> /s. – No obstante, se debe destacar que de acuerdo a lo constatado en terreno el canal de contorno no se encuentra construido de manera uniforme que permita asegurar una altura mínima de 0,5 metros. e. En razón de las observaciones anteriores emitidas por la DGA Región de Coquimbo a los antecedentes presentados por el Titular, se solicitó al Titular a través del ORD. MZC. N° 024 de fecha 28-11-2013 aclarar lo observado (Anexo 6). El Titular dió respuesta a través de carta de fecha 18-12-2013 (Anexo 7) a las observaciones levantadas, señalando que se realizó mantención del canal para asegurar altura mínima de 0,5 metros, incluyendo registro fotográfico de esta mantención.

<b>Fotografía 7.</b>		<b>Fecha :</b> ---		<b>Fotografía 8.</b>	
<b>Coordenadas WGS84</b>		<b>Norte:</b> ---		<b>Este:</b> ---	
<b>Coordenadas WGS84</b>		<b>Norte:</b> 6.583.697 m. (*)		<b>Este:</b> 287.151m. (*)	
<b>Descripción Medio de Prueba:</b> En la imagen obtenida desde Google Earth, se observa el inicio y termino del canal de contorno de tranque III.			<b>Descripción Medio de Prueba:</b> En la fotografía se observa el canal de contorno con vegetación, piedras en algunos tramos, con taludes poco definidos y sin revestimiento. (* ) Coordenadas estimadas desde Google Earth.

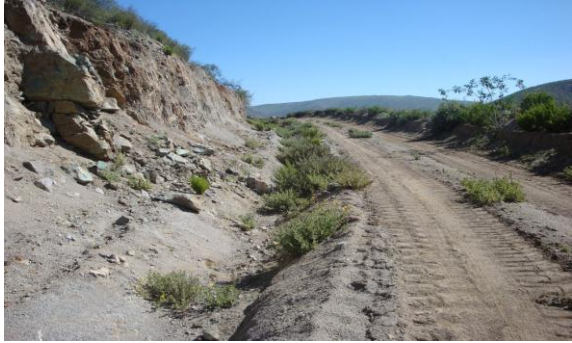
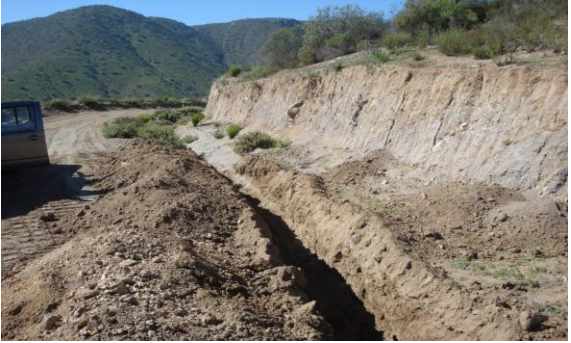
<b>Fotografía 9.</b>		<b>Fecha :</b> 14-08-2013		<b>Fotografía 10.</b>	
<b>Coordenadas WGS84</b>		<b>Norte:</b> 6.583.697 m. (*)		<b>Este:</b> ---	
<b>Coordenadas WGS84</b>		<b>Norte:</b> 6.583.697 m. (*)		<b>Este:</b> 287.151m. (*)	
<b>Descripción Medio de Prueba:</b> En la fotografía se observa el canal de contorno con vegetación, piedras en algunos tramos, con taludes poco definidos y sin revestimiento. (* ) Coordenadas estimadas desde Google Earth.			<b>Descripción Medio de Prueba:</b> En la fotografía se observa el canal de contorno con material removido y sin revestimiento. (* ) Coordenadas estimadas desde Google Earth.

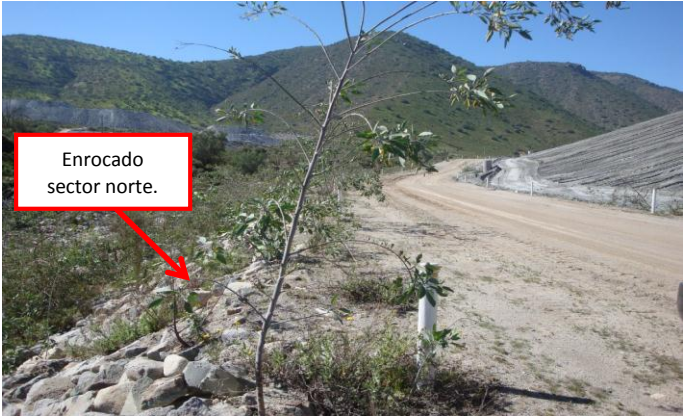
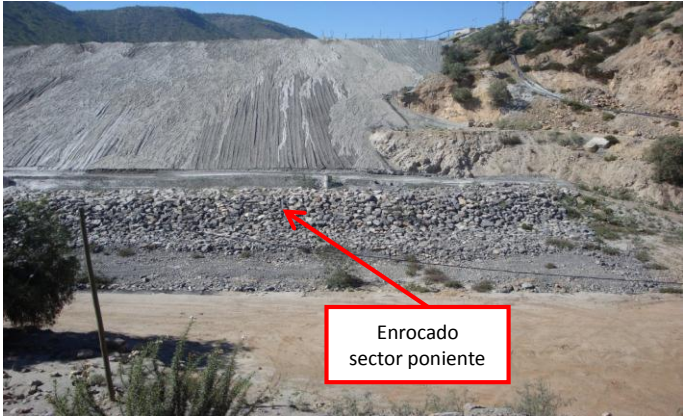
<b>Fotografía 11.</b>	<b>Fecha : 14-08-2013</b>	<b>Fotografía 12.</b>	<b>Fecha : 14-08-2013</b>
-----------------------	---------------------------	-----------------------	---------------------------

**Hecho constatado durante la fiscalización:**  
 a. Se constató la construcción de las defensas fluviales con enrocado de protección en los sectores poniente y norte del tranque de relaves III.

<b>Descripción Medio de Prueba:</b> En la fotografía se observa enrocado en el sector norte del depósito de relaves. (*) Coordenadas estimadas desde Google Earth.	<b>Descripción Medio de Prueba:</b> En la fotografía se observa el enrocado en el sector poniente del depósito de relaves. (*) Coordenadas estimadas desde Google Earth.
--	--

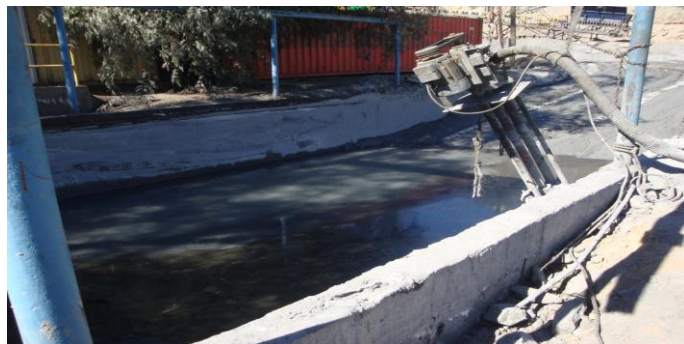
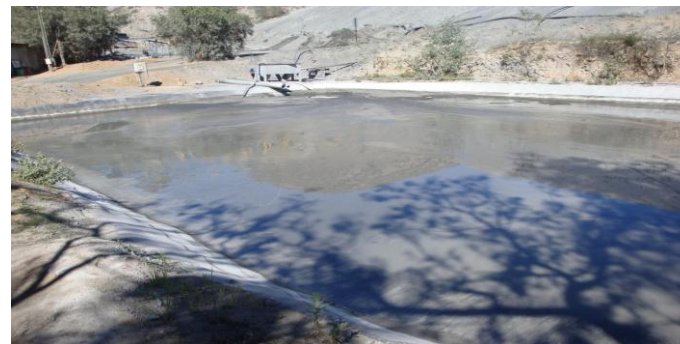
<b>Fotografía 13.</b>	<b>Fecha :</b> 14-08-2013		<b>Fotografía 14.</b>	<b>Fecha :</b> 14-08-2013	
<b>Coordenadas WGS84</b>	<b>Norte:</b> 6.583.854 m.	<b>Este:</b> 286.715 m.	<b>Coordenadas WGS84</b>	<b>Norte:</b> 6.583.911 m. (*)	<b>Este:</b> 286.704 m. (*)
<b>Descripción Medio de Prueba:</b> En la fotografía se observa el estanque colector de derrames de concreto desde donde se provocó el derrame que llegó al cauce del Estero Los Mantos.			<b>Descripción Medio de Prueba:</b> En la fotografía se observa piscina impermeabilizada que recibe las aguas claras provenientes del estanque colector de derrames con material acumulado en su interior. (*) Coordenadas estimadas desde Google Earth.

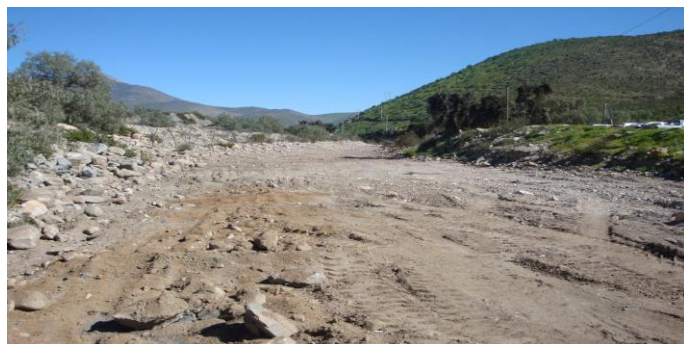
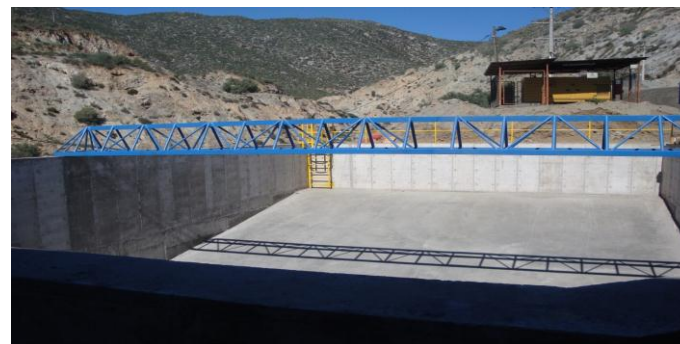
e. Durante la inspección se constató la construcción de un nuevo estanque de concreto con capacidad de 1000 m<sup>3</sup>, independiente de sistema del sistema de conducción de derrames existente, el cual al momento de la visita no se encontraba habilitado para su operación. Además, durante la inspección se solicitó al Titular presentar Informe con especificaciones técnicas del sistema de conducción de relaves original y el nuevo construido, de manera de verificar su capacidad de contención. El Titular remitió mediante Carta de fecha 22-08-2013 (anexo 2) la información, la que fue enviada a la DGA para su examen mediante ORD. MZC N° 016 de fecha 14-11-2013 (Anexo 4). La DGA dio respuesta al examen de información solicitado a través del ORD. DGA N° 1216 de fecha 26-11-2013 (Anexo 5), señalando que:

<b>Fotografía 15.</b>	<b>Fecha :</b> 14-08-2013		<b>Fotografía 16.</b>	<b>Fecha :</b> 14-08-2013	
<b>Coordenadas WGS84</b>	<b>Norte:</b> 6.584.058 m.	<b>Este:</b> 286.618 m.	<b>Coordenadas WGS84</b>	<b>Norte:</b> 6.583.809 m. (*)	<b>Este:</b> 286.854 m. (*)
<b>Descripción Medio de Prueba:</b> En la fotografía se observa el cauce del Estero Los Mantos.			<b>Descripción Medio de Prueba:</b> En la fotografía se observa el nuevo estanque de concreto con capacidad de 1000 m <sup>3</sup> (*) Coordenadas estimadas desde Google Earth.
