## INFORME DE FISCALIZACIÓN AMBIENTAL

### INSPECCIÓN AMBIENTAL

#### PLANTA LA CHIMBA VIÑA FRANCISCO DE AGUIRRE

DFZ-2013-892-IV-RCA-IA

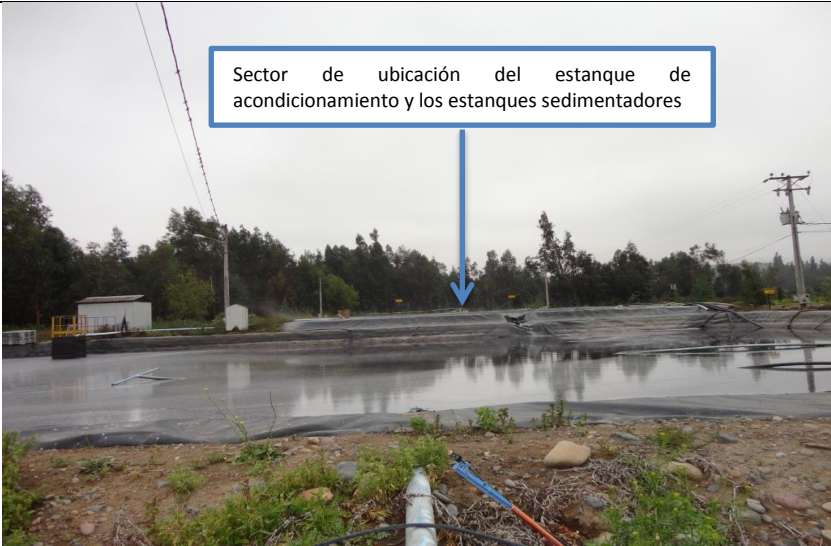
<b>Número de Hecho Constatado:</b> 2		<b>Estación:</b> 3
<b>Exigencia:</b> Considerando 3.1.a. RCA N° 294/2008 <i>a. Estanques de acondicionamiento:</i> 1 estanque (...) para la neutralización de pH de RILES generados en los procesos de condensación de los evaporadores (aguas tipo II). Conjunto de 2 estanques sedimentadores (...), para la depuración de las aguas que contienen tierras filtrantes, que provienen de los procesos de filtración (aguas tipo IV).		
<b>Hechos constatados durante la fiscalización:</b> a. Se constató estanque de acondicionamiento, con líquido en su interior. b. Se constata la presencia de 2 estanques de sedimentación.		
<b>Registros</b>

<p>Sector de ubicación del estanque de acondicionamiento y los estanques sedimentadores</p>		
<b>Fotografía 1.</b>	<b>Fecha :</b> 24-05-2013.	
<b>Coordenadas WGS84</b>	<b>Norte:</b> 6.610.010	<b>Este:</b> 286.424
<b>Descripción Medio de Prueba:</b> En la fotografía se muestra el sector de ubicación del estanque de acondicionamiento y los estanques sedimentadores.

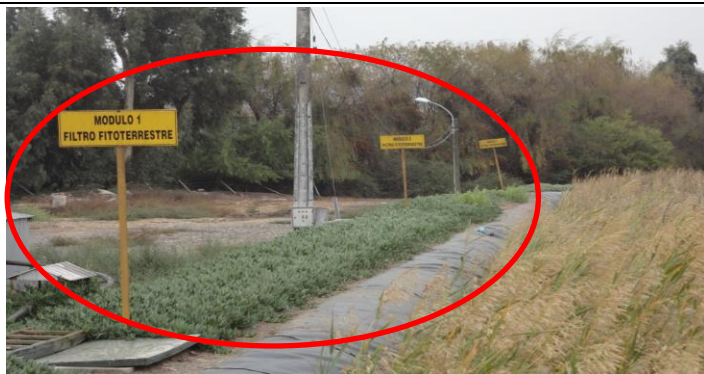
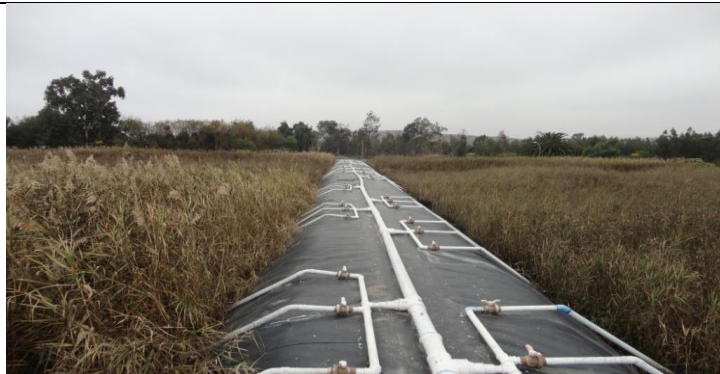
<b>Número de Hecho Constatado:</b> 3	<b>Estación:</b> 2
<p><b>Exigencia:</b>  Considerando 3.1.b. RCA N° 294/2008  <i>Filtro Fitoterrestre:</i>  - 1 Planta compuesta por 2 áreas de 3 módulos de carrizo cada una, (...).  - 2 Humificadoras para el secado y acondicionamiento de los substratos sedimentados.  - 2 Estanques de sedimentación (...).</p>	
<p><b>Hechos constatados durante la fiscalización:</b>  a. Se constató Filtro Fitoterrestre (FFT) compuesto por 2 áreas de 3 módulos de carrizos cada una.  b. En general se observó que las plantas se encontraban vivas .  c. En el módulo 2 del área 1 se constató la ausencia de carrizos en un área aproximada de 30 m<sup>2</sup>.  d. En el módulo 2 del área 2 se constató el funcionamiento de la descarga del Sistema de Filtro Fitoterrestre.  e. Se constató la instalación del sistema de distribución de las aguas hacia los módulos del Sistema de Filtro Fitoterrestre.  f. Se constató la presencia de 2 estanques de sedimentación.  g. Se constató la presencia de 2 humificadores, con lodo seco en su interior.</p>

Fotografía 2.		Fecha : 24-05-2013		Fotografía 3.	
Coordenadas WGS84		Norte: 6.610.060	Este: 6.610.060	Coordenadas WGS84	
Descripción Medio de Prueba:				Descripción Medio de Prueba:	
En la fotografía se observa al interior del área segmentada en color rojo el módulo 1 de los Filtros Fitoterrestre (FFT).				En la fotografía se observa sistema de distribución de las aguas hacia los módulos del Sistema de Filtro Fitoterrestre.

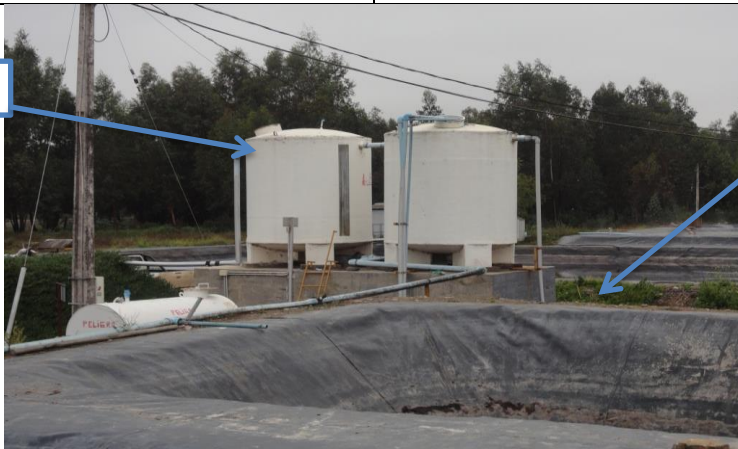
Fotografía .		Fecha : 24-05-2013			
Coordenadas WGS84		Norte: 6.610.026	Este: 286.372		
Descripción Medio de Prueba:					
En la fotografía se observan los 2 estanques de sedimentación y los humificadores de lodos.

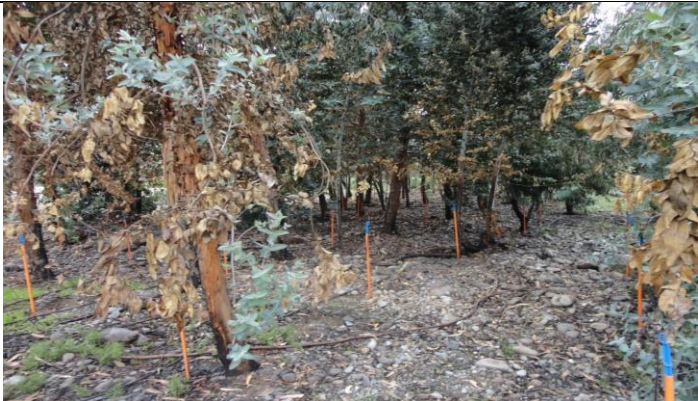
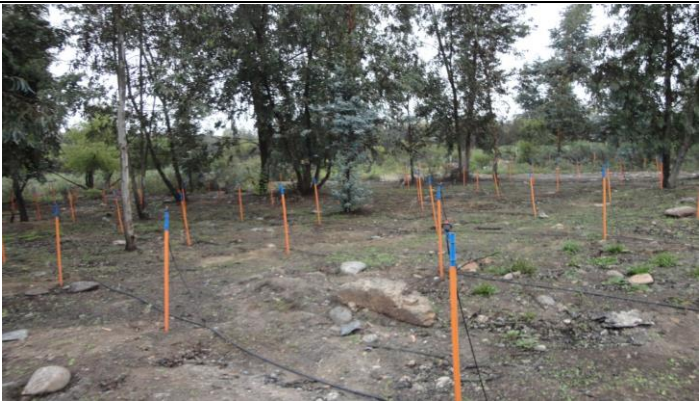
<b>Número de Hecho Constatado:</b> 5	<b>Estación:</b> 4
<p><b>Exigencia:</b>  Considerando 3.3.a. RCA N° 294/2008  3.3. <i>Riego:</i>  <i>El proyecto a materializar corresponde a una obra de tecnificación de carácter intrapredial y considera la implementación de riego tecnificado con aspersores, destinado a regar una superficie de bosque de Eucaliptus de propiedad de Planta La Chimba. La capacidad del sistema de riego será suficiente para cubrir la demanda hídrica de la superficie, sin embargo, cuando el bosque demande menor volumen día, se propone disponer el excedente de agua en el Río Limarí, (...).</i></p>	
<p><b>Hechos constatados durante la fiscalización:</b></p> <ol style="list-style-type: none"> <li>Se realizó prueba para constatar funcionamiento del sistema de riego en el área de riego N°2, observándose el funcionamiento de los aspersores y del sistema en general.</li> <li>En el área de riego N°2 se observó la reposición de ejemplares de Eucaliptus con motivo del daño producido por el incendio ocurrido en Diciembre del año 2012.</li> <li>En general se observó que la plantación de Eucaliptus del área comprometida en la RCA N°294/2008 se encontraban vivas y sin síntomas de estrés .</li> <li>Se inspeccionó la cámara de descarga hacia el Río Limarí, constatando la ausencia de agua yno observándose descarga hacia el río Limarí.</li> <li>Al momento de la inspección, el Sr. Marcos Valdivia, Encargado Ambiental, indicó que a la fecha no se han realizado descargas al Río Limarí.</li> </ol>

<b>Fotografía 7.</b>		<b>Fecha : 24-05-2013</b>		<b>Fotografía 8.</b>	
<b>Coordenadas WGS84</b>		<b>Norte: 6.609.995</b>	<b>Este: 286.615</b>	<b>Coordenadas WGS84</b>	
<b>Descripción Medio de Prueba:</b> En la fotografía se presenta vista del sector de riego, donde se observan ejemplares de Eucaliptus y el sistema de riego mediante aspersión (al interior del área segmentada en color rojo).		<b>Descripción Medio de Prueba:</b> En la fotografía se presenta vista del sector de riego, donde se observan ejemplares de Eucaliptus y el sistema de aspersores para riego.

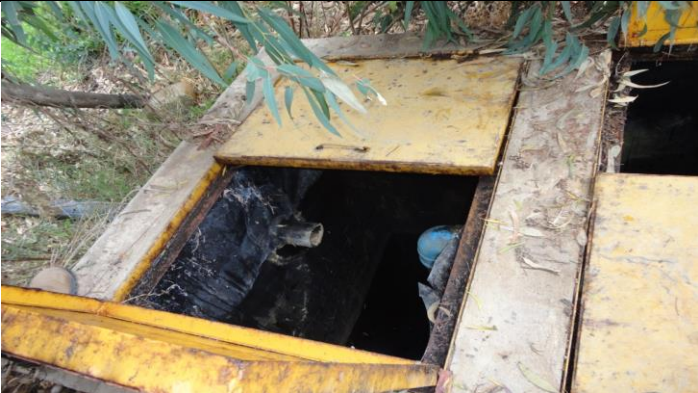
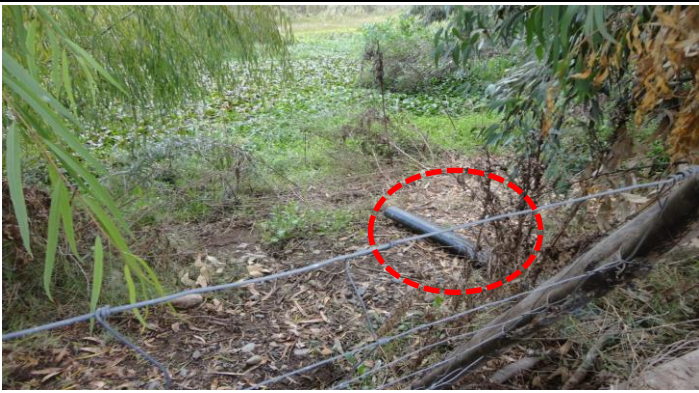
<b>Fotografía 9.</b>		<b>Fecha : 24-05-2013</b>		<b>Fotografía 10.</b>	
<b>Coordenadas WGS84</b>		<b>Norte: 6.610.033</b>	<b>Este: 286.311</b>	<b>Coordenadas WGS84</b>	
<b>Descripción Medio de Prueba:</b> En la fotografía se observa cámara de inspección previo a descarga al río Limarí.		<b>Descripción Medio de Prueba:</b> En la fotografía se observa al interior del área segmentada en color rojo tubería de descarga al río Limarí, donde al momento de la inspección se constató que no existía descarga.
