INFORME DE FISCALIZACIÓN AMBIENTAL

INSPECCIÓN AMBIENTAL

CAPEL PUNITAQUI

DFZ-2013-893-IV-RCA-IA

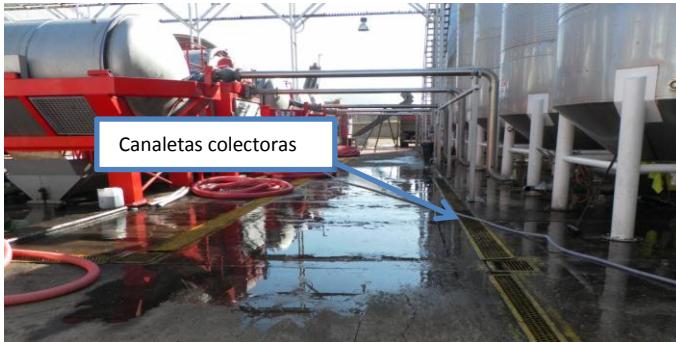
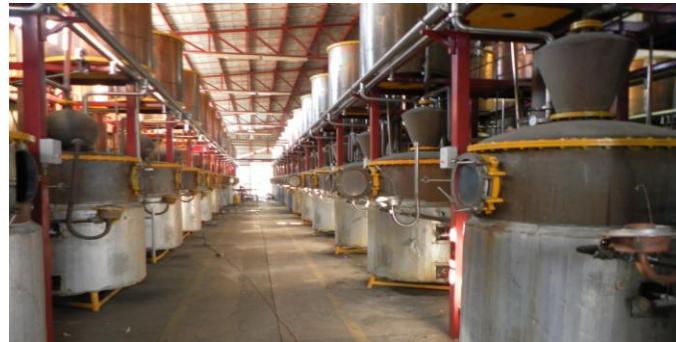
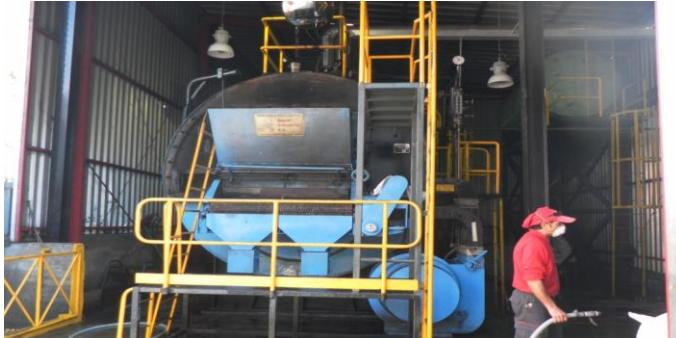
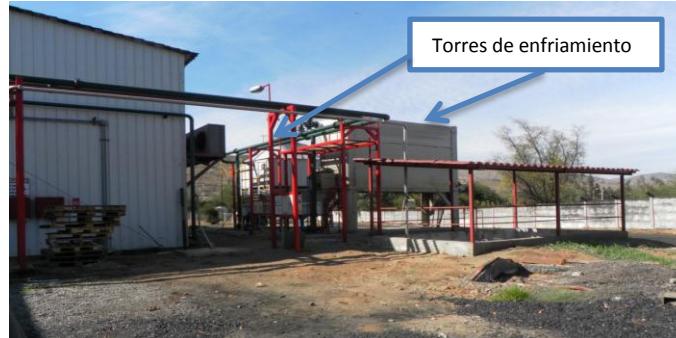
Fotografía 1. Coordenadas WGS84 Descripción Medio de Prueba:	Fecha : 14-05-2013 Norte: 6.592.925 Este: 284.091		Fotografía 2. Coordenadas WGS84 Descripción Medio de Prueba:	Fecha : 14-05-2013 Norte: 6.592.851 Este: 284.109					
Descripción Medio de Prueba: En la fotografía se observa las aguas de lavado de pisos y equipos que eran colectadas a través de canaletas.			Descripción Medio de Prueba: En la fotografía se observa el área de alambiques, la cual al momento de la inspección no se encontraba en operación.						
Fotografía 3. Coordenadas WGS84 Descripción Medio de Prueba:

Fotografía 4. Coordenadas WGS84 Descripción Medio de Prueba:

Fecha : 14-05-2013 Norte: 6.592.853 Este: 284.098			Fecha : 14-05-2013 Norte: 6.592.820 Este: 284.110						
Descripción Medio de Prueba: En la fotografía se observa la caldera, la cual al momento de la inspección no se encontraba en operación.			Descripción Medio de Prueba: En la fotografía se observan las 2 torres de enfriamiento.

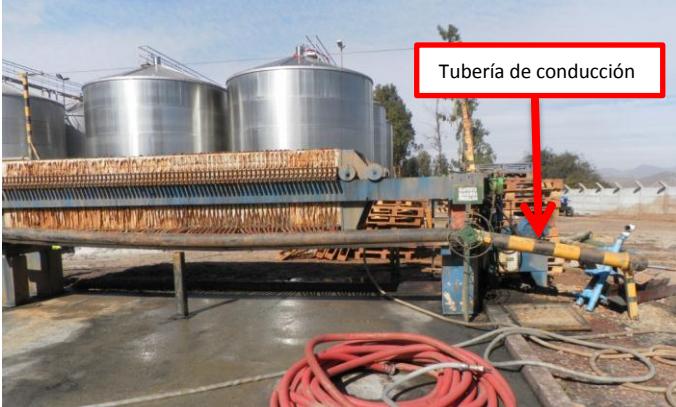
Fotografía 5.	Fecha : 14-05-2013	
Coordenadas WGS84	Norte: 6.592.977	Este: 284.055
<p>Descripción Medio de Prueba: En la fotografía se observa el filtro prensa y la tubería que conduce los residuos líquidos generados.</p>

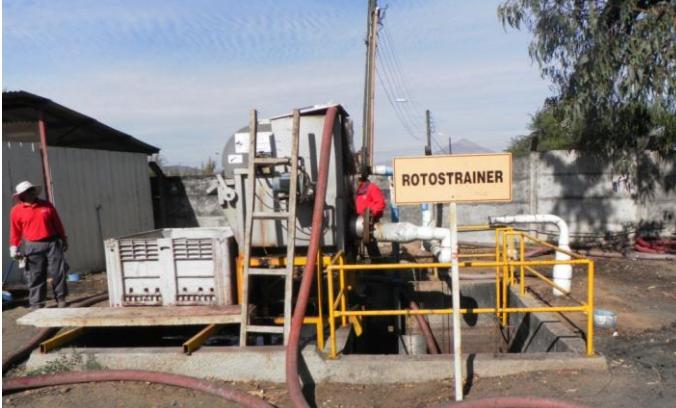
Fotografía 6.	Fecha : 14-05-2013	
Coordenadas WGS84	Norte: 6.592.818	Este: 284.078
<p>Descripción Medio de Prueba: En la fotografía se observa equipo rotostrainer al que confluyen todas las aguas de lavado y del filtro prensa.</p>

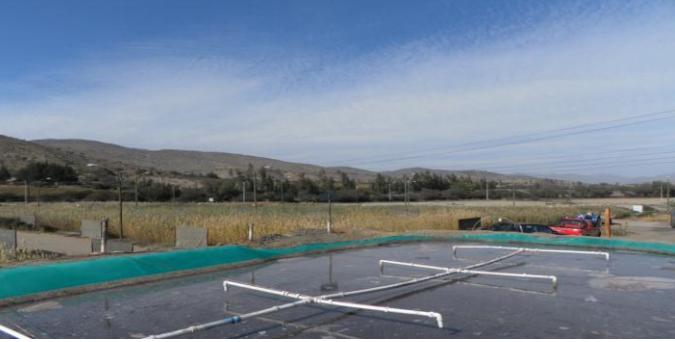
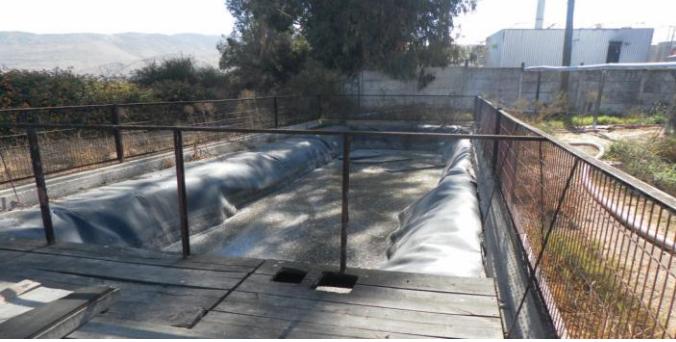
Fotografía 7.	Fecha : 14-05-2013		Fotografía 8.	Fecha : 14-05-2013	
Coordenadas WGS84	Norte: 6.592.778	Este: 284.076	Coordenadas WGS84	Norte: 6.592.796	Este: 284.069
Descripción Medio de Prueba: En la fotografía se observa el filtro vertical instalado.			Descripción Medio de Prueba: En la fotografía se observa uno de los 2 estanques decantadores.

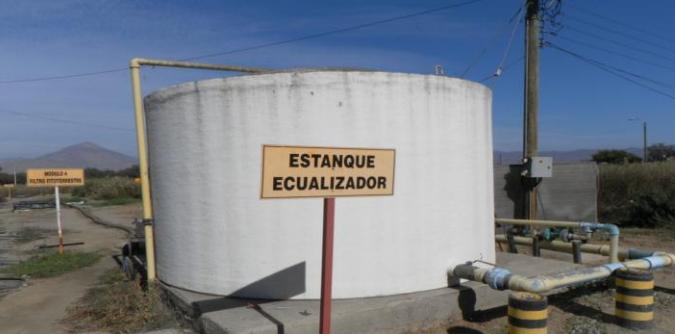
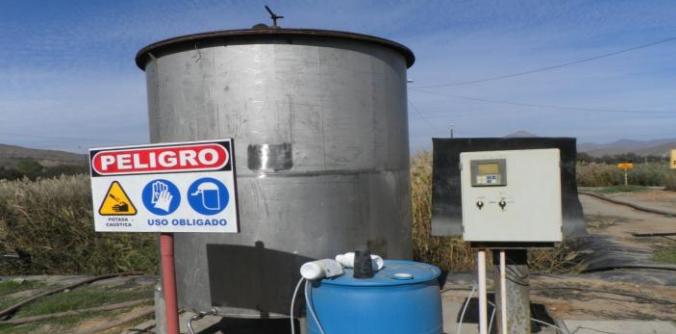
Fotografía 9.	Fecha : 14-05-2013		Fotografía 10.	Fecha : 14-05-2013	
Coordenadas WGS84	Norte: 6.592.760	Este: 284.163	Coordenadas WGS84	Norte: 6.592.760	Este: 284.163
Descripción Medio de Prueba: En la fotografía se observa uno de los estanques ecualizadores.			Descripción Medio de Prueba: En la fotografía se observa sistema de regulación de pH.

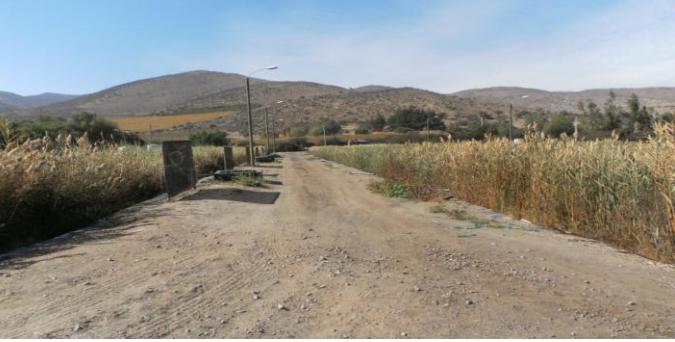
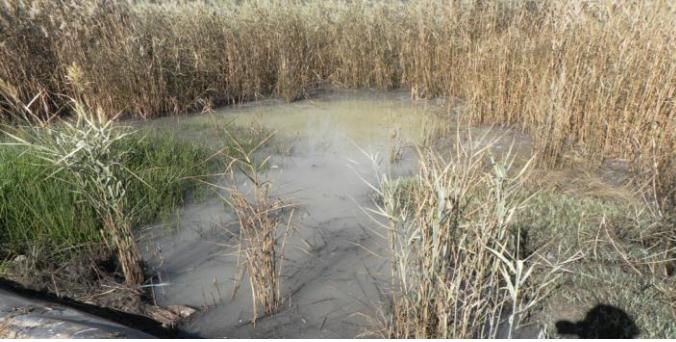
- b. Desde los estanques ecualizadores, las aguas son enviadas a 7 módulos de FFT, impermeabilizados con HDPE y con plantaciones de "carrizos".
- c. Se constató que en el módulo 4 presentaba acumulación de RILES en su superficie, provocando aposamientos.

Fotografía 11.	Fecha : 14-05-2013		Fotografía 12.	Fecha : 14-05-2013	
Coordenadas WGS84	Norte: 6.592.770	Este: 284.100	Coordenadas WGS84	Norte: 6.592.713	Este: 284.082
Descripción Medio de Prueba: En la fotografía se observa vista general de los módulos de filtro fito terrestres (FFT).			Descripción Medio de Prueba: En la fotografía se observa apozamiento de aguas en FFT.

Nº Hecho Constatado	Materia Objeto de Fiscalización	Exigencia Asociada	Descripción de la No Conformidad
4	Manejo de Residuos Líquidos	<p>Considerando 5. RCA N° 15/2005.</p> <p><i>“El sistema de filtros fito-terrestres (FFT) depurará los residuos líquidos a través de un sistema que involucra plantas (...), suelo y microorganismos. Las componentes o partes del sistema de tratamiento son:(...)"</i></p> <p><i>“(..) las aguas de lavado serán enviadas al Estanque Ecuilizador para regular su temperatura y pH, previo al tratamiento biológico-químico en los estanques de filtro fito-terrestre (FFT).” (...)</i></p> <p><i>“(...) El crecimiento y desarrollo de las raíces de las plantas permitirá que se mantenga una permeabilidad adecuada que evitará que el filtro se colmate y oxigenará el suelo, favoreciendo el desarrollo de microorganismos capaces de degradar la materia orgánica contenida en las aguas residuales (...).”</i></p>	<p>Se constató la existencia de filtro vertical, que recibe las aguas del rotostrainer, y dos estanques eculizadores, modificaciones que no consta hayan sido declaradas al SEA Región de Coquimbo.</p> <p>Se constató que en el módulo 4 presentaba acumulación de Riles en su superficie, provocando aposamientos.</p>

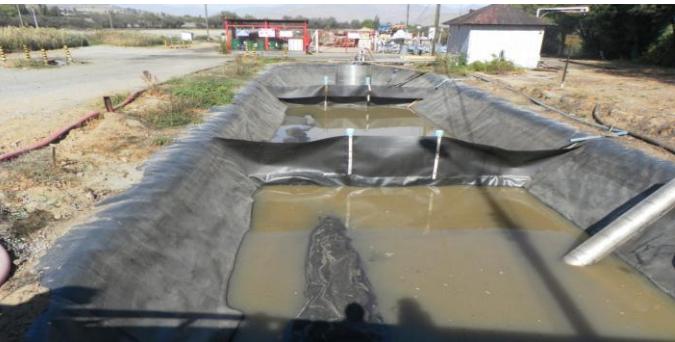
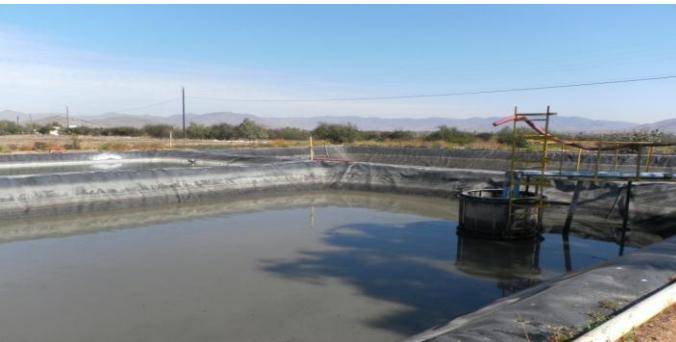
Fotografía 13.	Fecha : 14-05-2013		Fotografía 14.	Fecha : 14-05-2013	
Coordenadas WGS84	Norte: 6.592.713	Este: 284.082	Coordenadas WGS84	Norte: 6.592.488	Este: 284.003
Descripción Medio de Prueba: En la fotografía se observa estanque de acumulación de vinazas.			Descripción Medio de Prueba: En la fotografía se observan los estanques de acumulación de aguas para riego.

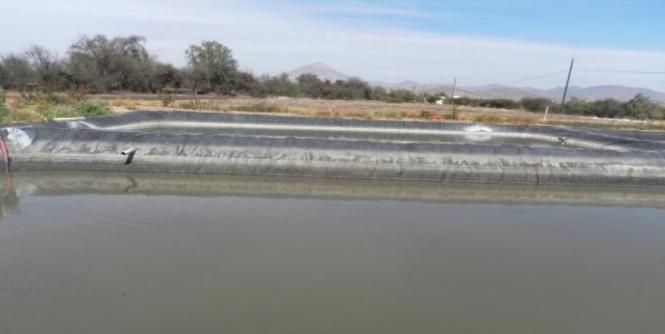
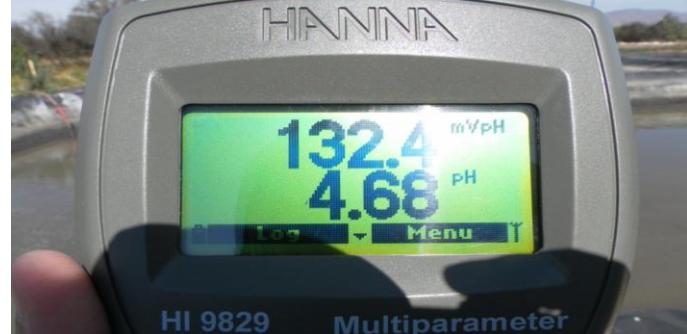
a. Se realizó medición de las aguas tratadas en el estanque de agua para riego a las 12:40 hrs., con sonda multiparámetro marca Hanna HI9829 (precisión: pH: $\pm 0,02$, T°: $\pm 0,15$ °C) , previamente calibrada para pH, en 4 puntos, dando los siguientes valores:

1) pH: $4,68 \pm 0,02$; T°: $17,6$ °C $\pm 0,15$;				
2) pH: $4,7 \pm 0,02$;				
3) pH: $4,74 \pm 0,02$ y				
4) pH: $4,75 \pm 0,02$. (Rango de pH de agua para riego definido en la NCh 1333 Of. 78 es entre 5,5 y 9,0)

Fotografía 15.		Fecha : 14-05-2013							
Coordenadas WGS84		Norte: 6.592.488		Este: 284.003		Coordenadas WGS84		Norte: 6.592.488	
Descripción Medio de Prueba: En la fotografía se observa el estanque de acumulación de aguas para riego donde se realizó la medición de pH.					Descripción Medio de Prueba: En la fotografía se observa uno de los registros de las mediciones realizadas con la sonda multiparametro.

Nº Hecho Constatado	Materia Objeto de Fiscalización	Exigencia Asociada	Descripción de la No Conformidad
5	Manejo de Residuos Líquidos	Considerando 3.1.6. RCA N° 79/2009. (Modificado por Res. Ex. 100 de fecha 01 de septiembre de 2011). “(...)la mezcla efluente cumplirá con los límites máximos establecidos en la NCh 1.333 Of. 78 (Norma Chilena oficial que establece los Requisitos de Calidad del Agua para Diferentes Usos) (...).”.	Medición de las aguas tratadas en el estanque de agua para riego a las 12:40 hrs., con sonda multiparametro marca Hanna HI9829 (precisión: pH: $\pm 0,02$, T°: $\pm 0,15$ °C), previamente calibrada para pH, en 4 puntos, dio los siguientes valores: 1) pH: $4,68 \pm 0,02$; T°: $17,6 \pm 0,15$; 2) pH: $4,7 \pm 0,02$; 3) pH: $4,74 \pm 0,02$ y 4) pH: $4,75 \pm 0,02$. (Rango de pH de agua para riego definido en la NCh 1333 Of. 78 es entre 5,5 y 9,0) . No obstante lo anterior, al momento de la inspección no se aplicaba riego tal como se señala en el hecho constatado N° 7.

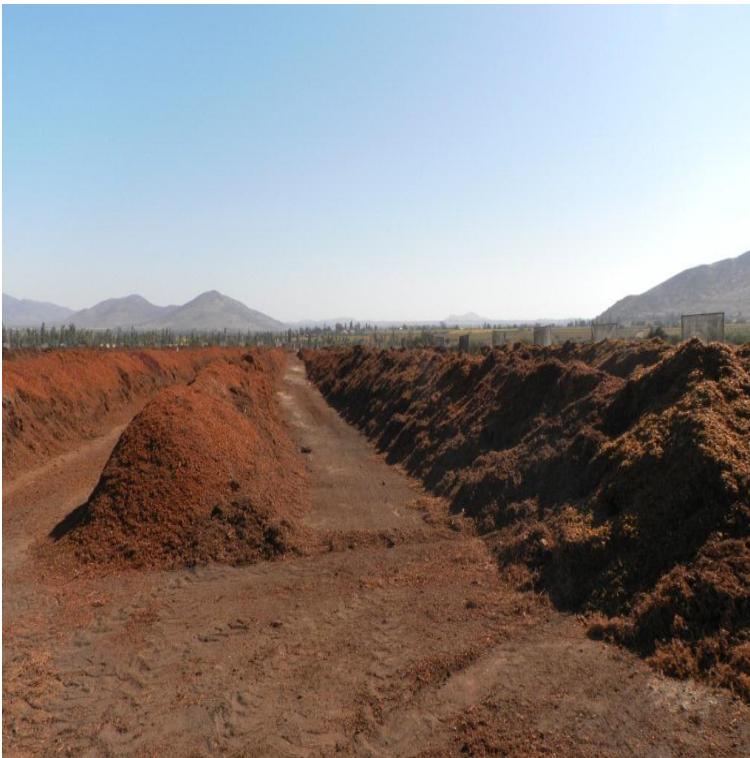
Fotografía 17.	Fecha : 14-05-2013	
Coordenadas WGS84	Norte: 6.592.274	Este: 283.880
Descripción Medio de Prueba: En la fotografía se observa vista general de orujo y escobajo acumulado en parvas para su riego con vinaza.

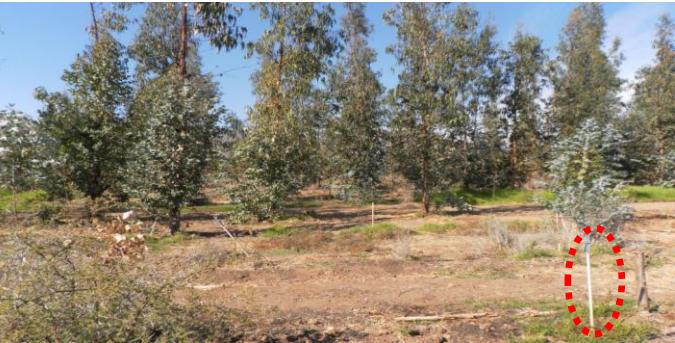
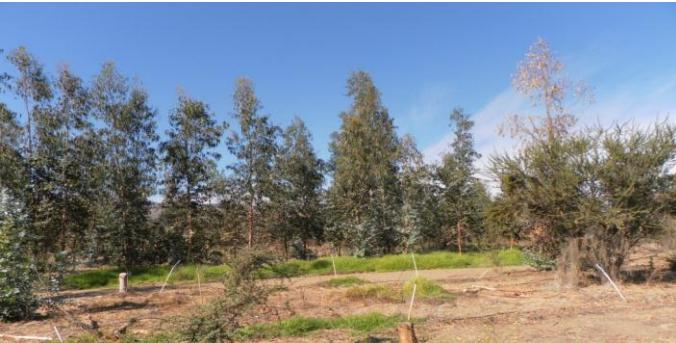
Fotografía 18. Coordenadas WGS84		Fecha : 14-05-2013 Norte: 6.592.167 Este: 283.404		Fotografía 19. Coordenadas WGS84	Fecha : 14-05-2013 Norte: 6.592.167 Este: 283.404
Descripción Medio de Prueba: En la fotografía se observa vista parcial del sector de riego con eucaliptus, en el que dentro de línea segmentada se identifica sistema de aspersión.			Descripción Medio de Prueba: En la fotografía se observa vista parcial del sector de riego con eucaliptus y sectores con pastizales.

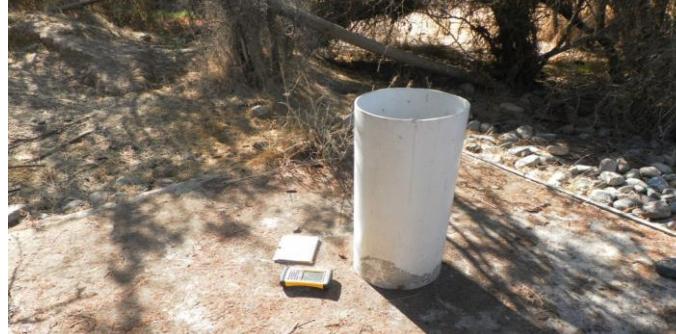
No obstante en los monitoreos remitidos por CAPEL de fecha 15-01-2013 y 30-07-2013, no se informa los siguientes parámetros establecidos en la tabla N° 5 del Considerando 3.1.4.d) RCA N° 79/2009 (Modificado por Res. Ex. 100 de fecha 01 de septiembre de 2011): Fosforo Total, Conductividad Eléctrica y profundidad de la napa.

Fotografía 20. Coordenadas WGS84		Fecha : 14-05-2013 Norte: 6.592.042 Este: 283.417		Descripción Medio de Prueba: En la fotografía se observa pozo de monitoreo en el área de riego.

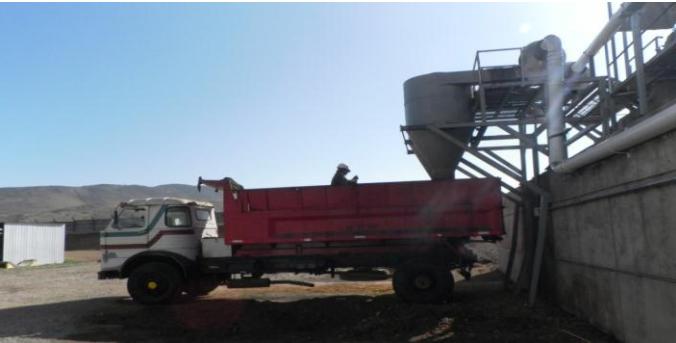
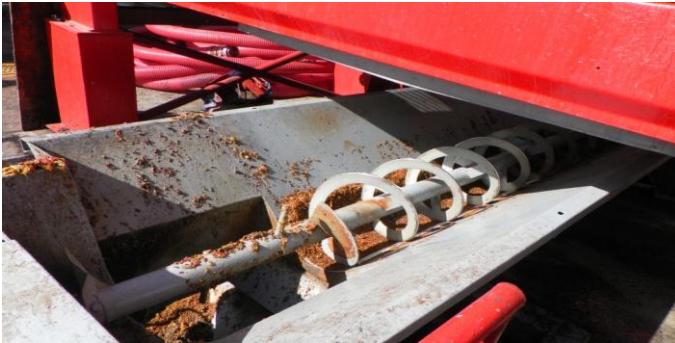
Fotografía 21.	Fecha : 14-05-2013		Fotografía 22.	Fecha : 14-05-2013					
Coordenadas WGS84	Norte: 6.593.028		Coordenadas WGS84	Norte: 6.593.002					
Descripción Medio de Prueba: En la fotografía se observa carga de escobajos desde equipo despallillador, en camiones que los disponen en el área de solarización modificada.			Descripción Medio de Prueba: En la fotografía se observa orujo generado desde equipos prensa.

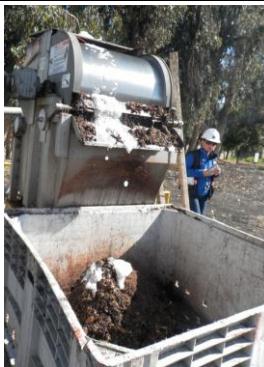
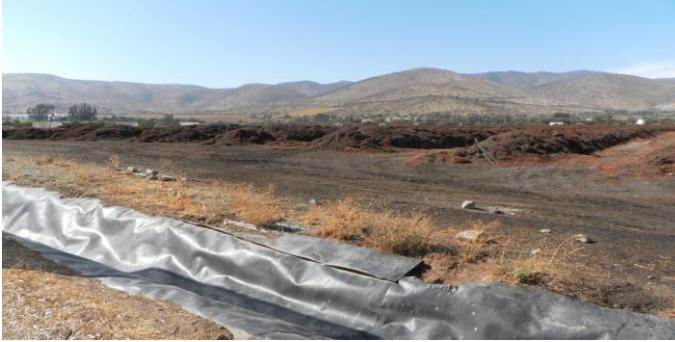
Fotografía 23.	Fecha : 14-05-2013		Fotografía 24.	Fecha : 14-05-2013					
Coordenadas WGS84	Norte: 6.592.820		Coordenadas WGS84	Norte: Norte: 6.592.274					
Descripción Medio de Prueba: En la fotografía se observa residuos de orujo y escobajo remanentes generados desde equipo rotroestainer.			Descripción Medio de Prueba: En la fotografía se observa orujo y escobajo acumulado en parvas para su riego con vinaza.

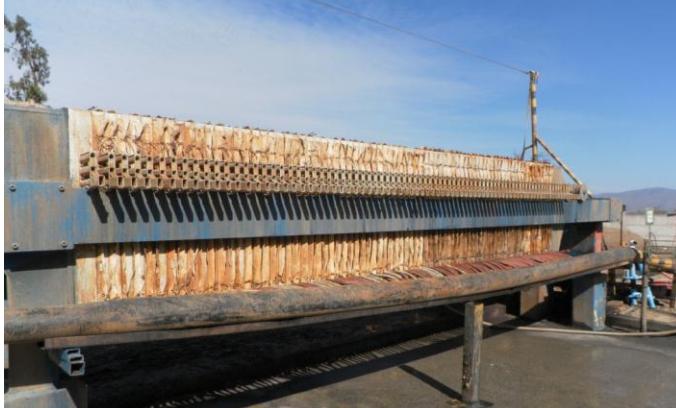
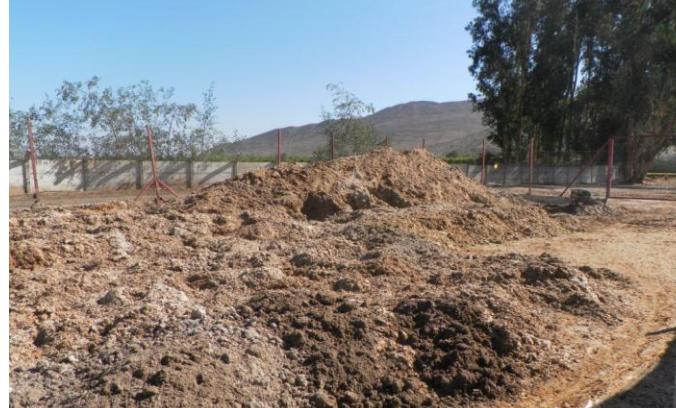
Descripción Medio de Prueba: En la fotografía se observa filtro prensa desde el que se generan las borras que son depositadas en patio de borras.		Descripción Medio de Prueba: En la fotografía se observa borras acumuladas en patio de borras.

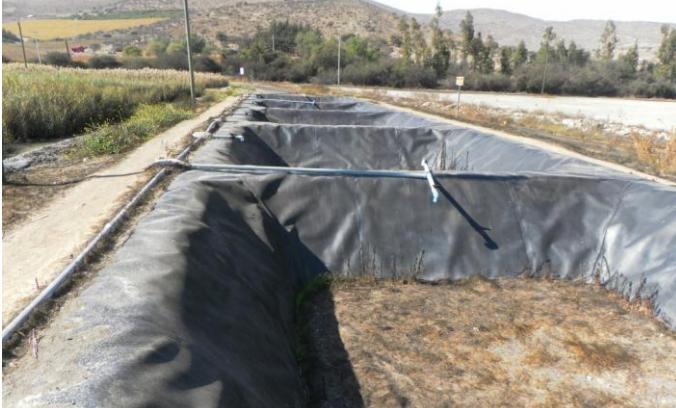
Fotografía 27.	Fecha : 14-05-2013	
Coordenadas WGS84	Norte: 6.592.685	Este: 284.107
Descripción Medio de Prueba: En la fotografía se observan los 5 estanques humificadores.

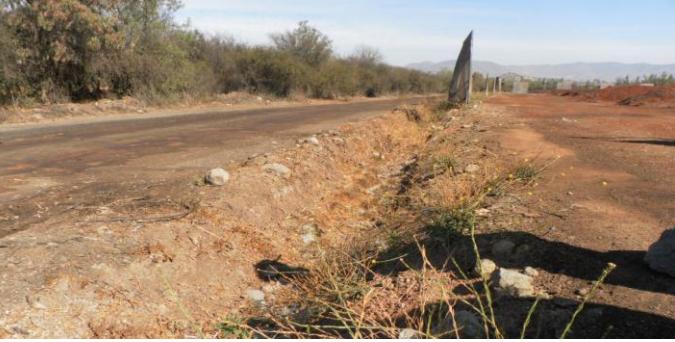
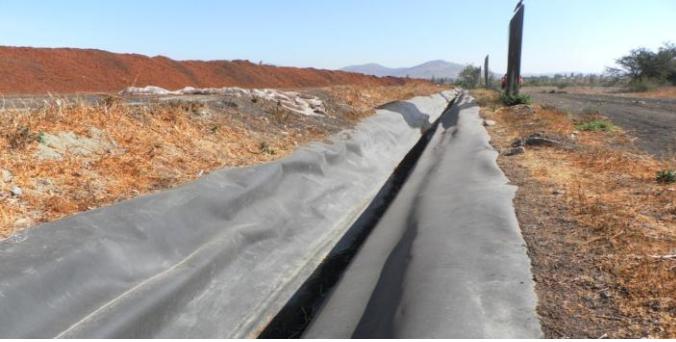
Fotografía 28.	Fecha : 14-05-2013		Fotografía 29.	Fecha : 14-05-2013	
Coordenadas WGS84	Norte: 6.592.239	Este: 283.883	Coordenadas WGS84	Norte: 6.592.370	Este: 283.872
Descripción Medio de Prueba: En la fotografía se muestra canal sin revestimiento, localizado aguas arriba del área de solarización modificada.			Descripción Medio de Prueba: En la fotografía se observa canal “aguas abajo” del área de solarización modificada, el cual se encuentra revestido con HDPE.

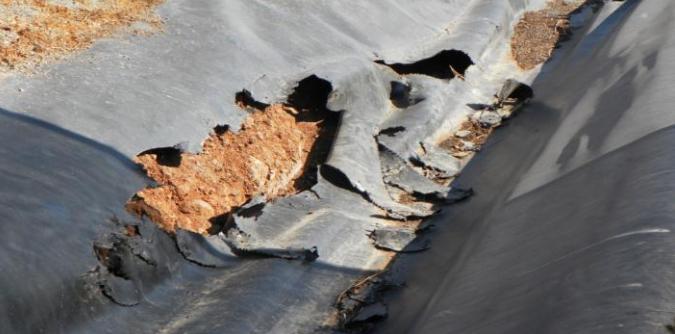
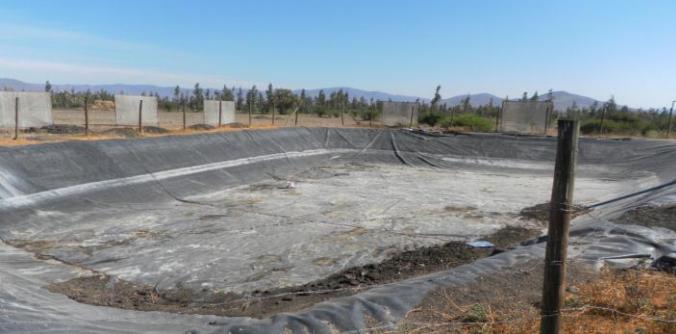
Fotografía 30.	Fecha : 14-05-2013		Fotografía 31.	Fecha : 14-05-2013	
Coordenadas WGS84	Norte: 6.592.392	Este: 283.756	Coordenadas WGS84	Norte: 6.592.353	Este: 283.622
Descripción Medio de Prueba: En la fotografía se observa rotura en el HDPE del canal “aguas abajo”.			Descripción Medio de Prueba: En la fotografía se observa estanque de acumulador de escorrentías impermeabilizado con HDPE.

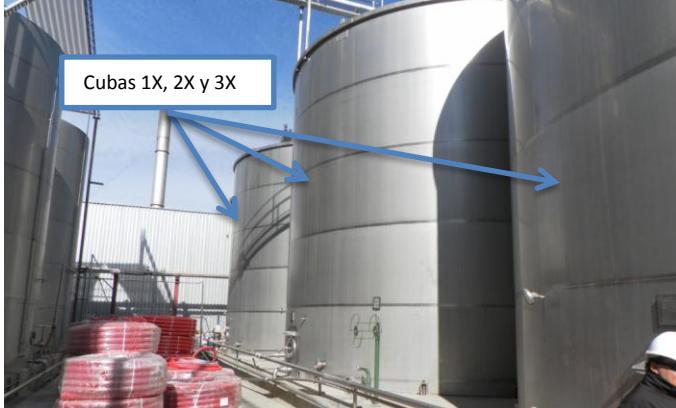
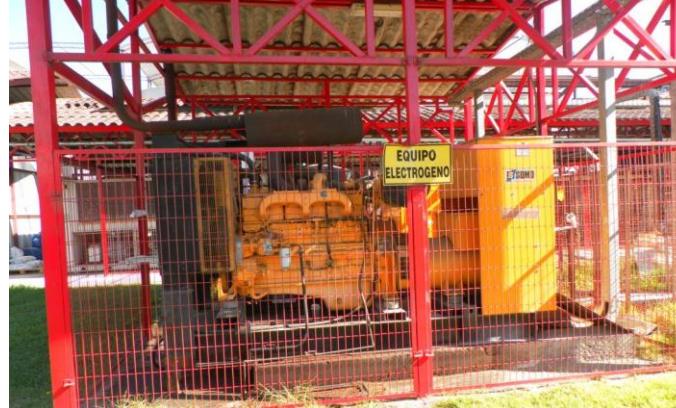
Fotografía 32.	Fecha : 14-05-2013	Fotografía 33.	Fecha : 14-05-2013		
Coordenadas WGS84	Norte: 6.592.887	Este: 284.078	Coordenadas WGS84	Norte: 6.592.936	Este: 284.142
Descripción Medio de Prueba: En la fotografía se observa 3 cubas de almacenamiento pulmón de Riles (denominadas 1X, 2X y 3X).		Descripción Medio de Prueba: En la fotografía se observa uno de los equipos electrógenos.

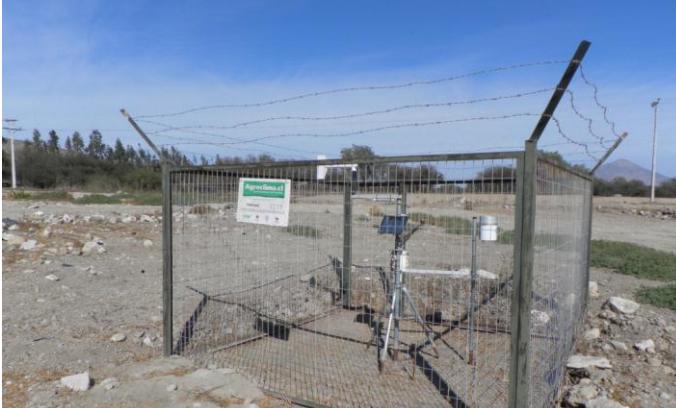
Fotografía 34.	Fecha : 14-05-2013	
Coordenadas WGS84	Norte: 6.592.603	Este: 284.091
Descripción Medio de Prueba: En la fotografía se observa la estación meteorológica.
