INFORME DE FISCALIZACIÓN AMBIENTAL

INSPECCIÓN AMBIENTAL

Central Termoeléctrica Y Parque Eólico Punta Colorada

DFZ-2013-8-IV-RCA-IA

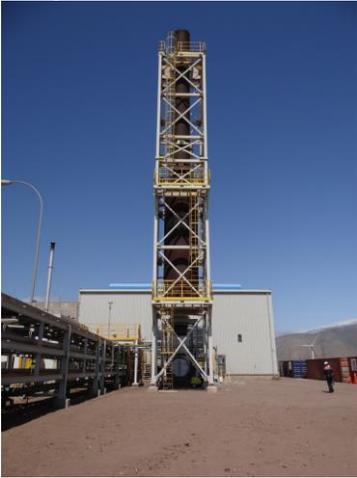
Descripción Medio de Prueba: En la fotografía 1 se visualiza la chimenea que descarga las emisiones provenientes del equipo motogenerador.	
Coordenadas (UTM WGS 84): 6.749.629 N, 301.622 E, Huso 19S.

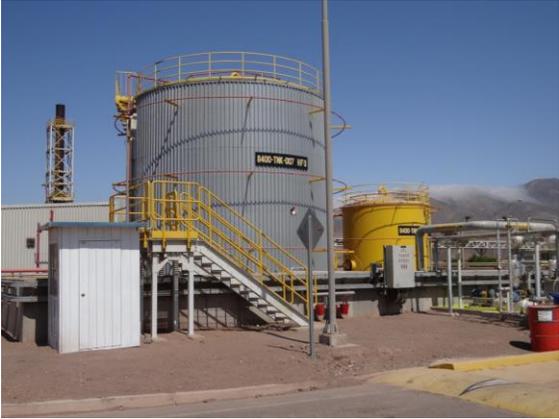
<p>Coordenadas UTM (WGS 84): 6.749.629 N, 301686 E, Huso 19S.</p>	<p>En la fotografía 2 se observan dos estanques de combustible, uno de 655 m³ y otro de 98 m³.</p> <p>En las fotografías 3, 4 y 5, se visualizan las placas de los estanques de combustibles con sus respectivos volúmenes máximos de 655 m³, 98 m³ y 1.138 L</p>

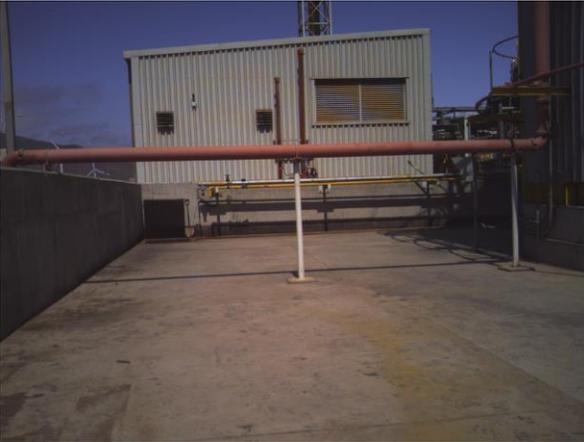
Actividades de inspección realizadas:		Descripción Medio de Prueba:
<p>Fotografía 6</p>

<p>Coordenadas UTM (WGS 84): 6.749.613 N, 301674 E, Huso 19S.</p>	
<p>En las fotografías 6 y 7 se presenta detalle de pretil de contención de estanques de combustibles.</p> <p>En la fotografía 8 se evidencia falta de impermeabilización en uniones del hormigón del pretil de contención.</p> <p>En la fotografía 9 se presentan residuos metálicos acumulados al interior del pretil de contención.</p> <p>En las fotografías 10, 11 y 12, se aprecia zona de descarga de combustibles sin extintor, señalética, arena y tablero de distribución sin conexiones anti explosivas.</p>

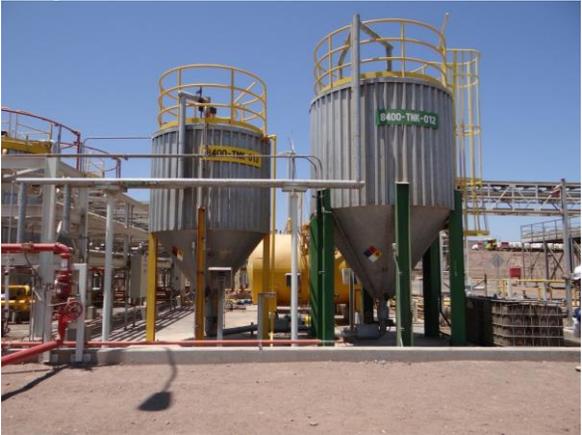
Fotografía 13

<p>En la fotografía 13 se visualizan dos estanques de 10 y 20 m³; y dos contenedores provisorios de 1 m³ cada uno.</p> <p>En la Fotografía 14 se visualiza el sistema separador de aceites al que se le realizaban labores de mantención.</p>

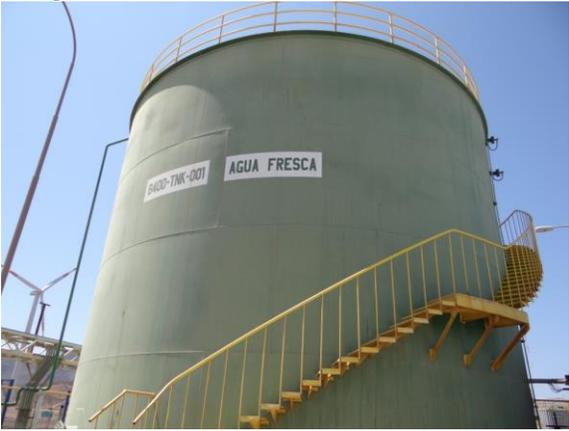
Fotografía 15

Coordenadas UTM (WGS 84): 6.749.691 N, 301665 E, Huso 19S.		En la fotografía 15 se observa el estanque de almacenamiento de agua del proyecto.

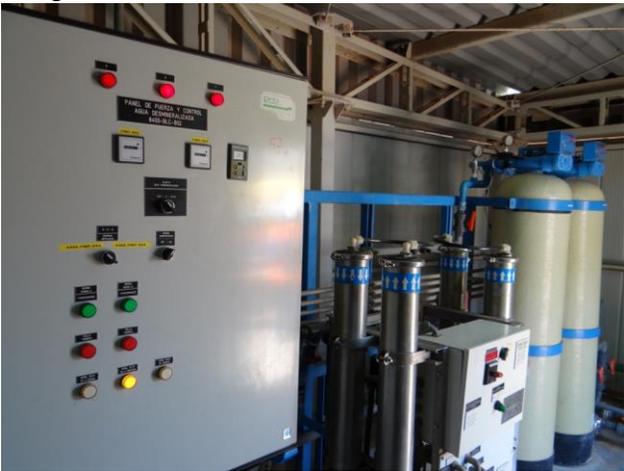
<p>Coordenadas UTM (WGS 84): 6.749.684 N, 301634 E, Huso 19S</p>	<p>En la fotografía 16 se visualiza la planta de osmosis inversa.</p> <p>En la fotografía 17 se visualiza remanente de agua con película aceitosa de la pileta de neutralización de la planta de osmosis inversa.</p>

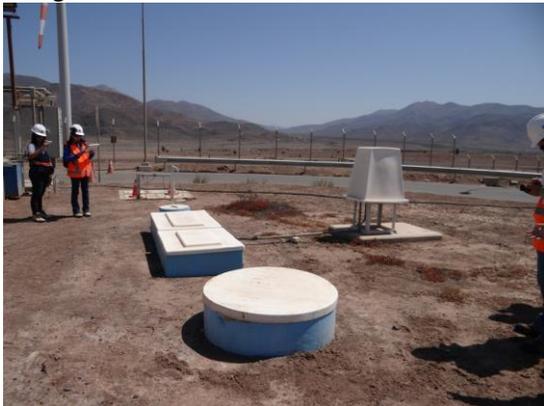
<p>Coordenadas UTM (WGS 84): 6.749.695 N, 301663 E, Huso 19S</p>			<p>Descripción Medio de Prueba:</p> <p>En la fotografía 18 se visualiza la PTAS autorizada de tipo lodos activados.</p>

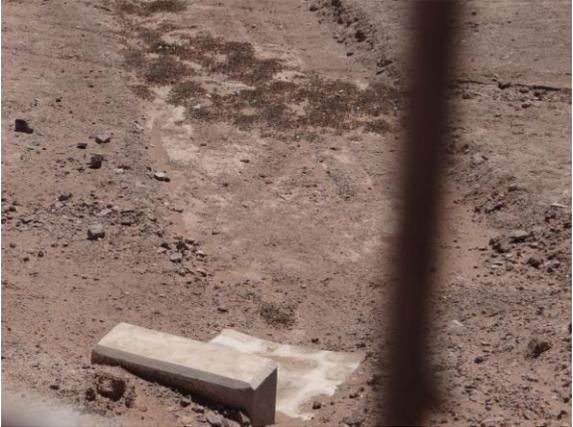
<p>Fotografía 22</p>

<p>Coordenadas UTM (WGS 84): 6.749.713 N, 301695 E, Huso 19S</p>	<p>En la fotografía 22 se visualiza obra de arte para descarga hacia la quebrada.</p> <p>En la fotografía 23 se visualiza tubo de descarga hacia piscina acumuladora, desde donde se extraen las muestras.</p>

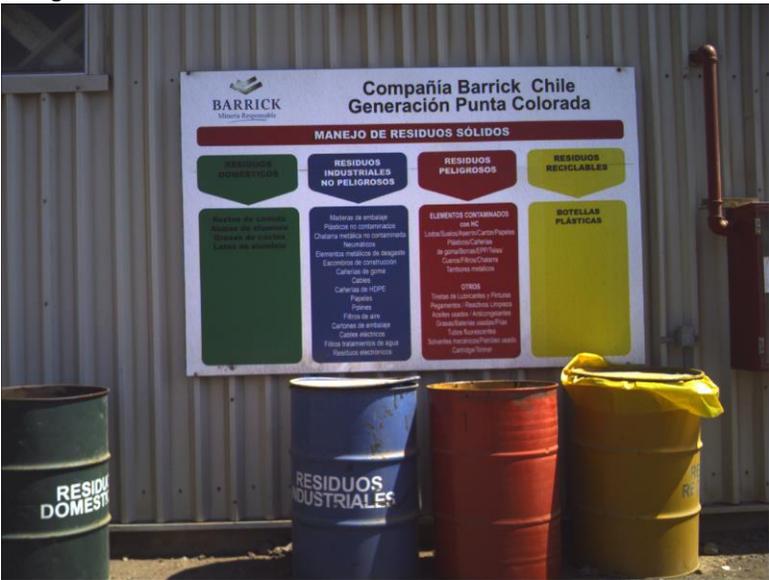
Descripción Medio de Prueba: En la fotografía 24 se visualiza uno de los puntos de segregación primaria de residuos.

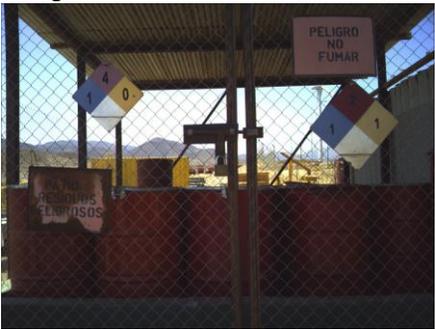
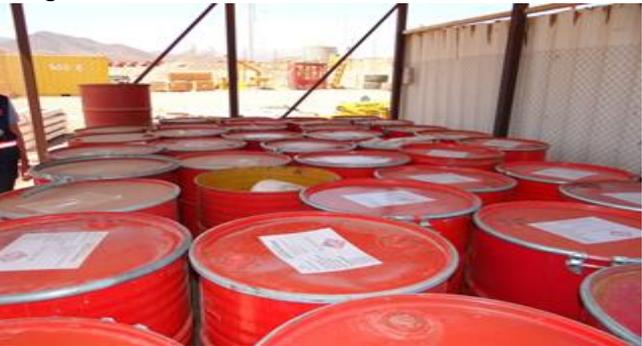
Coordenadas UTM (WGS 84): 6.749.772 N, 301690 E, Huso 19S	En la fotografía 25 y 26 se visualiza la bodega de RESPEL con su máxima capacidad de uso. En la fotografía 27 se visualiza etiqueta incompleta. En la fotografía 28 se visualizan tambores de aceites, sobre superficie de madera sin impermeabilización.

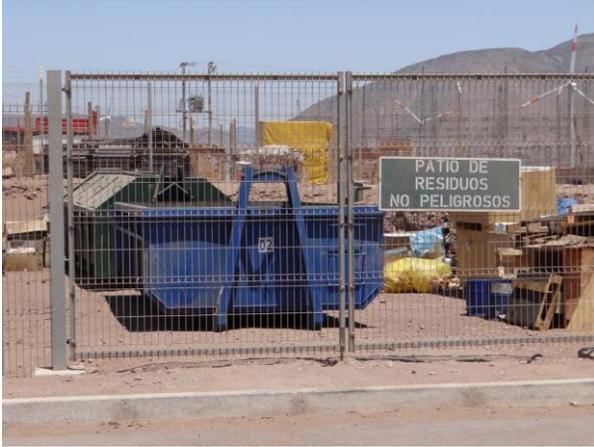
Fotografía 29.

<p>Actividades de inspección realizadas:</p>		<p>Descripción Medio de Prueba: En la fotografía 29 se visualiza el ingreso al patio de salvataje de residuos industriales no</p>

peligrosos y asimilables a domésticos.

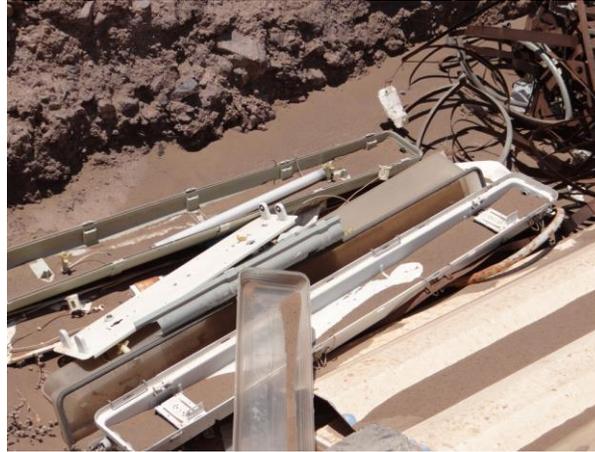
Fotografía 30.

En la fotografía 30 se observan los tubos fluorescentes acumulados.

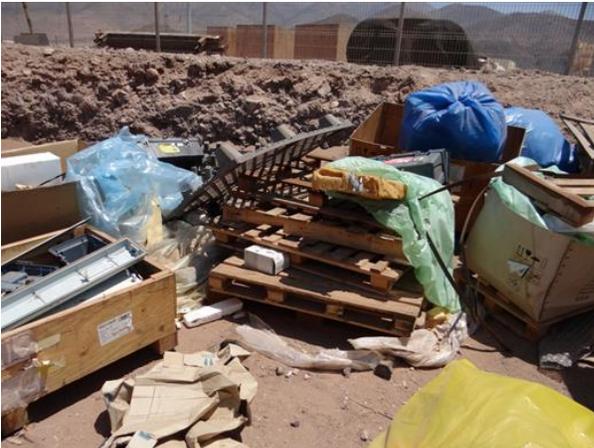
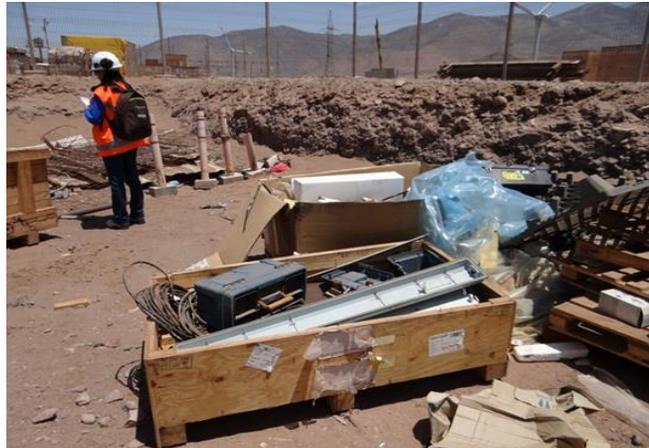
En las fotografías 31 y 32, se aprecia la falta de segregación de residuos al interior del patio, lo que conlleva a la inexistencia de caminos de circulación interna.

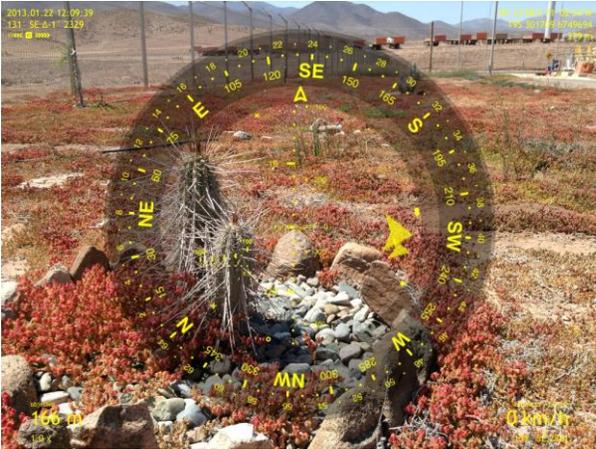
<p>Actividades de inspección realizadas:</p> <p>Se tomó registro fotográfico</p> <p>Fotografía 33</p>

<p>Coordenadas UTM (WGS 84): 6.749.694 N, 301709 E, Huso 19S</p>		<p>Descripción Medio de Prueba:</p> <p>En la fotografía 33 se visualiza el Sitio de trasplante de <i>Eulychnia breviflora</i> ubicado al interior del área de la Central Termoeléctrica, donde los individuos presentaban señales de prendimiento, ya sean estos rebrote o bien floración.</p>

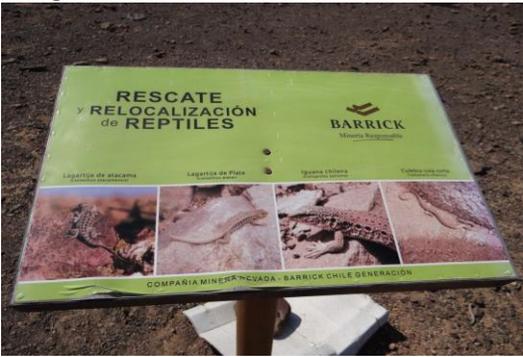
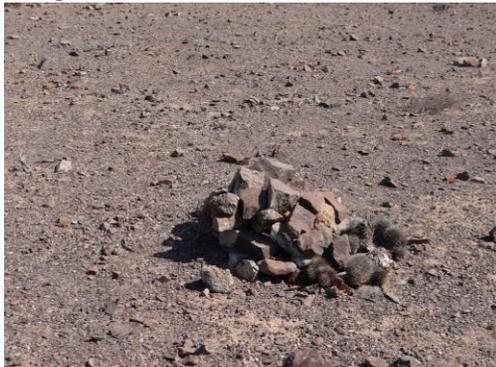
<p>Coordenadas UTM (WGS 84): 6.749.611 N, 302.340 E, Huso 19S</p>	<p>Descripción Medio de Prueba:</p> <p>En la fotografía 34 se visualiza letrero que indica las especies de reptiles rescatados y relocalizados.</p> <p>En la fotografía 35 se visualiza ejemplos de pircas implementadas para refugio de reptiles.</p>

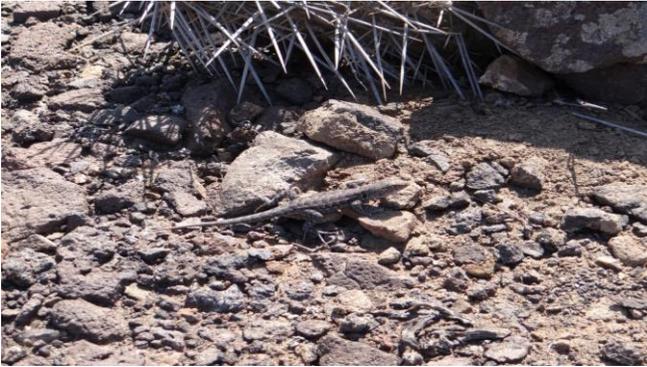
Fotografía 36

En la fotografía 36 se visualiza un individuo de la especie *L. atacamensis*.

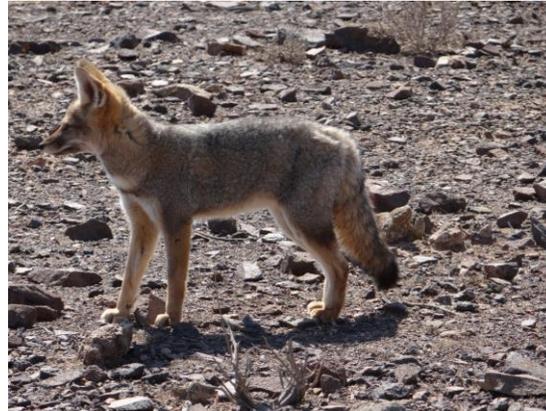
Fotografía 37

En la fotografía 37 se visualiza el individuo de zorro de la especie *Lycalopex griseus*.

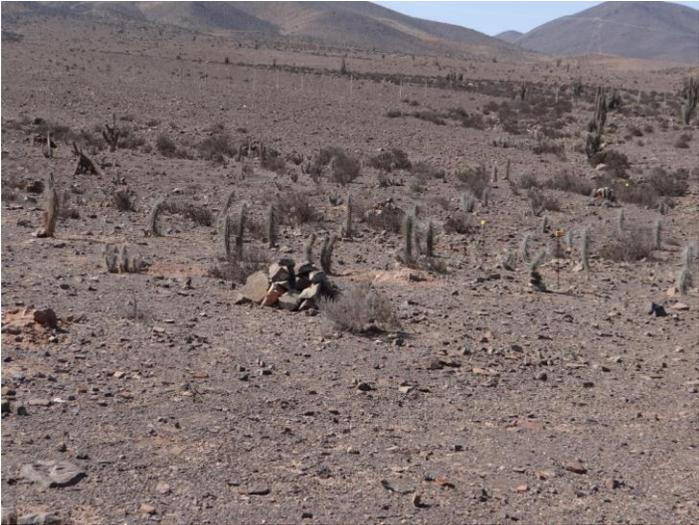
<p>Actividades de inspección realizadas:</p> <p>Se tomó registro fotográfico</p> <p>Fotografía 38</p>

<p>Coordenadas UTM (WGS 84): 6.749.611 N, 302.340 E, Huso 19S</p>		<p>Descripción Medio de Prueba:</p> <p>En la fotografía 38 se aprecia una vista del Sitio de relocalización y transplante.</p>

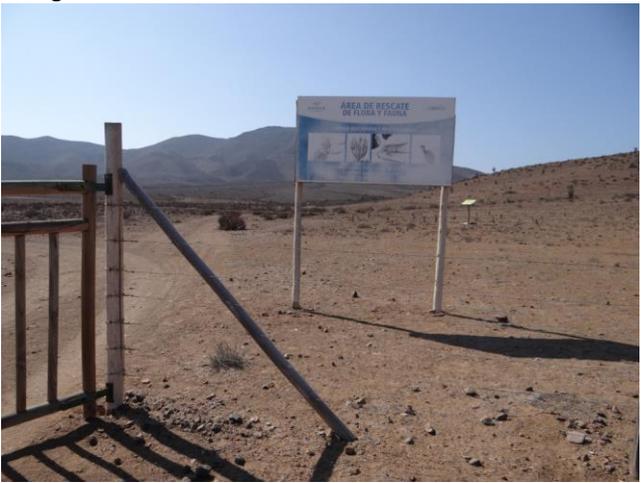
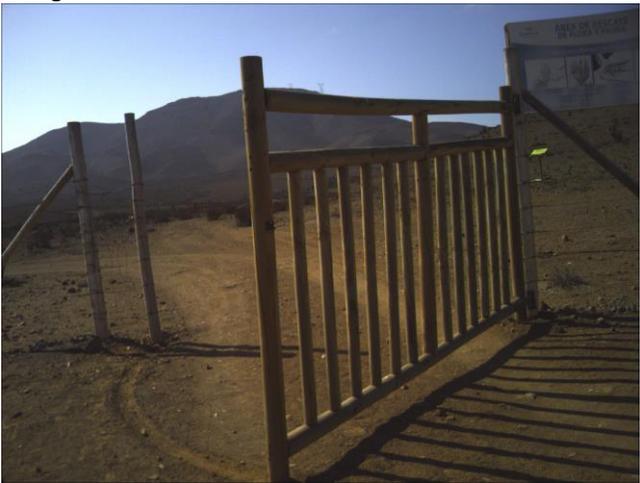
<p>Coordenadas UTM (WGS 84): 6.749.632 N, 302.334 E, Huso 19S</p>	<p>Descripción Medio de Prueba:</p> <p>En la fotografía 39 y 40 se aprecia el ingreso al Sitio de relocalización y transplante con letreros y portón de acceso.</p>

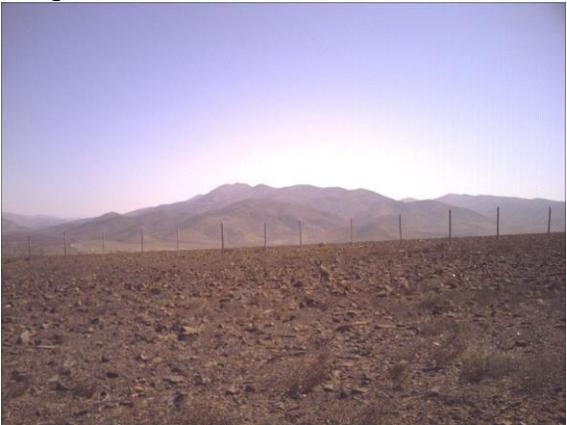
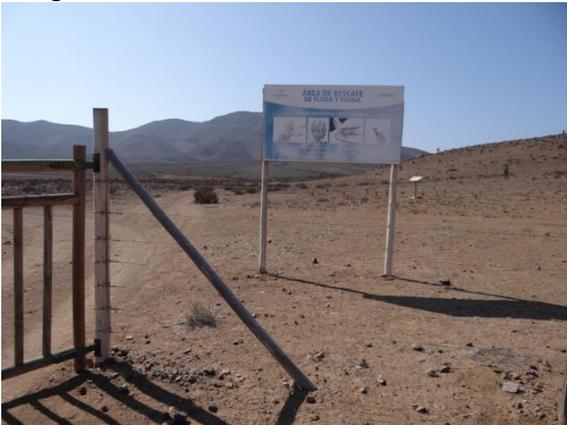
<p>Coordenadas UTM (WGS 84): 6.749.611 N, 302.340 E, Huso 19S</p>	<p>Descripción Medio de Prueba:</p> <p>En la fotografía 41 y 42 se aprecia vista parcial del cerco constatado de Sitio de relocalización y trasplante, así como el número de hebras de alambre de púa.</p>

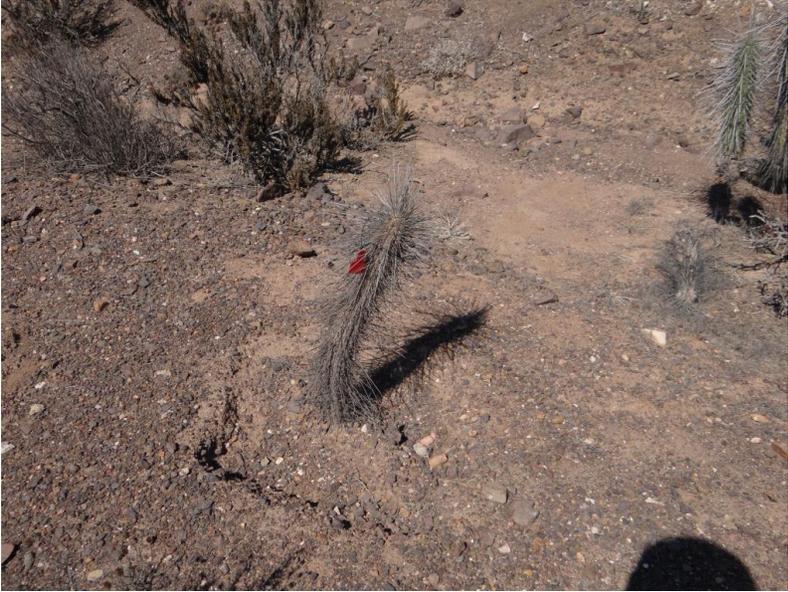
<p>Coordenadas UTM (WGS 84): 6.749.610 N, 302.339 E, Huso 19S</p>		<p>Descripción Medio de Prueba:</p> <p>En la fotografía 43 se aprecia ejemplo de cactácea marcada.</p>

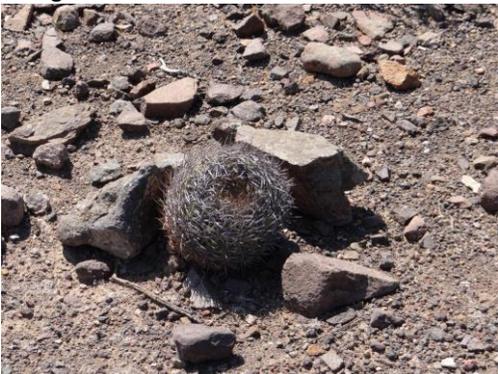
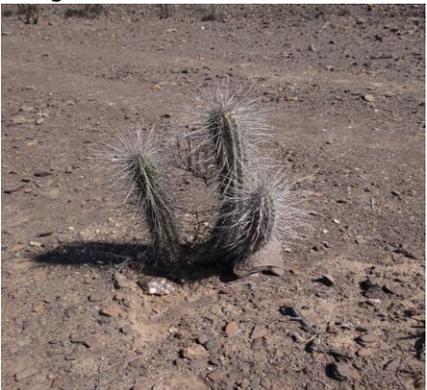
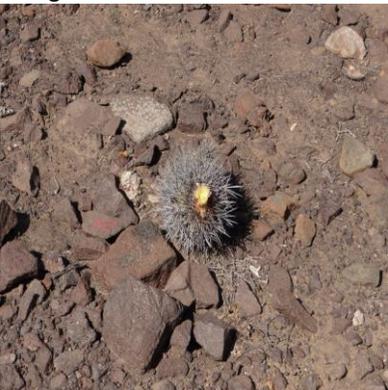
<p>Coordenadas UTM (WGS 84): 6.749.426 N, 302.546 E, Huso 19S</p>	<p>Descripción Medio de Prueba:</p> <p>En las fotografías 44, 45 y 46 se aprecia ejemplo de ejemplares identificados y su estado.</p>

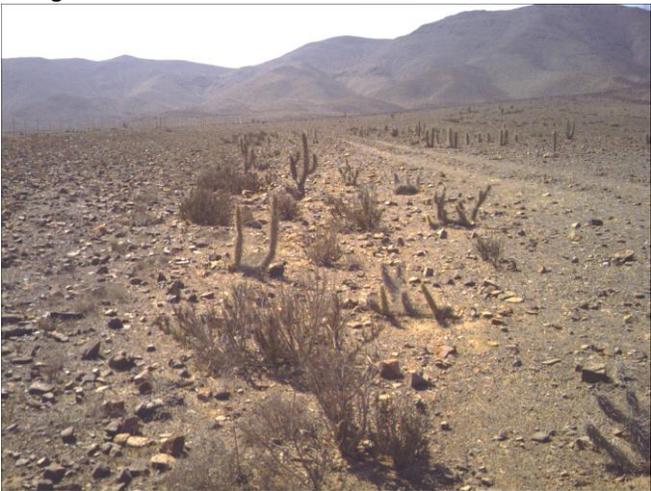
<p>Actividades de inspección realizadas:</p> <p>Fotografía 47</p>

<p>Coordenadas UTM (WGS 84): 6.749.571 N, 302.404 E, Huso 19S</p>			<p>Descripción Medio de Prueba:</p> <p>En la fotografía 47 se aprecia una vista general donde se observan ejemplares enteros y brazos.</p>
