INFORME DE FISCALIZACIÓN AMBIENTAL

INSPECCIÓN AMBIENTAL

CAL VIVA SIETE PUENTES

DFZ-2013-901-VI-RCA-IA

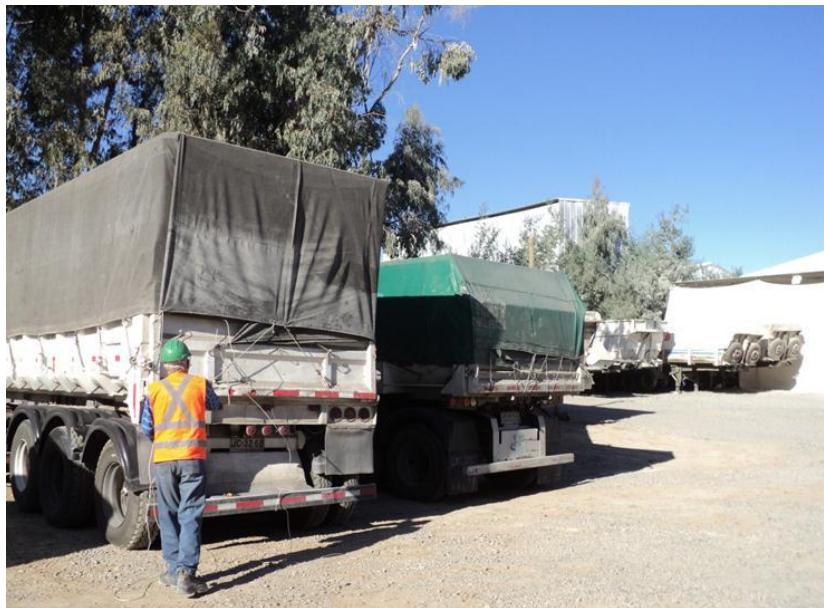
<u>Considerando 4.1.1 RCA 57/2012</u>	
<p><i>"Los procedimientos de operación de las bodegas para sustancias peligrosas, deberán establecerse por escrito y estar disponibles para todo el personal asociado a esta..."</i></p>	
Hecho constatado durante la fiscalización:	
<p>a. Durante actividad de inspección se constató que el ingreso de los camiones desde Argentina se produce por la portería. En esta el chofer deja los datos de la carga para poder ingresar al patio de estacionamiento, en la cual camión y chofer esperan la hora de descarga. Al momento de la inspección se observó ingreso de camión proveniente desde Argentina, constatándose que su tiempo de permanencia en proyecto fue de aproximadamente 1 hora 30 minutos.</p> <p>b. Una vez que se dió orden para ingreso del camión a la zona de descarga consistente en una batea, este depositó la carga de cal granulada en un chute, la cual es enviada mediante una correa transportadora al llenado de los maxisacos.</p> <p>c. Durante el desarrollo de la actividad de inspección ambiental se solicitó al titular Manuales de procedimiento de carga y descarga de tolva. Al respecto, mediante carta ingresada con fecha 22 de mayo de 2013 (Anexo 2 del presente Informe) el Sr. Hugo Silva Canillas (Representante Legal Transportes Servired Ltda.) presenta documentos "Procedimiento preparación, carguío y despacho de producto cal", "Instructivo descarga camión plano por el ayudante de bodega" y "Instructivo despacho de equipos cal viva a granel bateas" (anexo 3), del exámen de la información realizado a los documentos se aprecia que :</p> <ul style="list-style-type: none">- El documento "Procedimiento preparación, carguío y despacho de producto cal" contiene información relativa a la preparación de zona e inicio del proceso de carguío de cal, además de los procedimientos específicos para la carga de camión silo y camión con batea.- El documento "Instructivo descarga camión plano por el ayudante de bodega" se refiere a procedimientos de descarga de camiones que transportan el insumo cal viva en maxisacos, situación que no se observó durante actividad de inspección.- El documento "Instructivo despacho de equipos cal viva a granel bateas" tiene relación con procedimientos de descarga de cal a granel desde camión tipo batea al interior de bodega, que es el procedimiento observado durante la actividad de inspección. Es tipo de procedimiento no se encuentra mencionado en RCA 57/2012. <p>d. Se observó que el piso del lugar donde se realiza la descarga de camiones batea es de tierra, apreciándose cal viva en él.</p>

Fotografía 1.	Fecha : 14-05-2013.		Fotografía 2.	Fecha : 14-05-2013.	
Coordenadas WGS84	Norte: 6.212.999 m.	Este: 339.193 m.	Coordenadas WGS84	Norte: 6.212.955 m.	Este: 339.188 m.
Descripción Medio de Prueba: en fotografía se aprecia patio de estacionamiento de camiones			Descripción Medio de Prueba: en fotografía se observa chute de descarga de camiones con cal granulada.

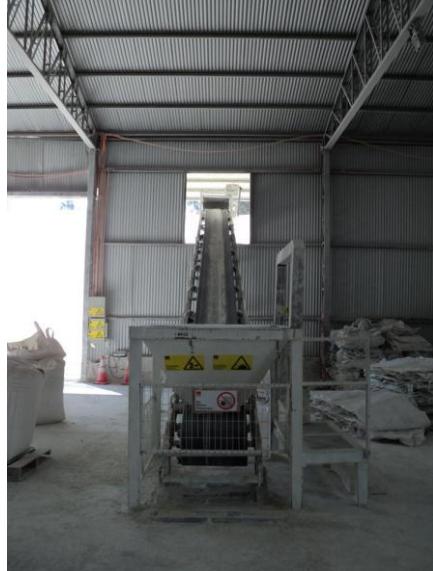
Número de Hecho Constatado: 2.	Estación: 1, 2, 4.	
<p>Exigencia: <u>Considerando 3.3.4.2 RCA 57/2012</u> <i>Los camiones silo son de sellado hermético, carguío por gravedad y descarga por sistema neumático, la operación consiste en: (...) Personal de bodega subirá a la plataforma del camión, accionando sus barandillas para abrir las escotillas, luego de lo cual se instalarán un buzón metálico, como chute de descarga, en una de ellas. El cargador frontal procederá a levantar un maxi-bags y lo transportará hasta el camión silo, ubicándolo sobre la escotilla de carga por gravedad a la que se le ha insertado el chute de descarga (...) Luego, un operador desamarrará o cortará las ataduras de la base del maxi-bags, utilizando cuchillo, permitiendo con ello que la carga caiga dentro del buzón metálico hacia el interior del silo.</i> </p>		
<p>Hecho constatado durante la fiscalización: Durante actividad de inspección se observó proceso de carga de camiones silo, en el cual una grúa horquilla toma el maxisaco de cal fina o granulada y lo transporta a un chute de tamaño mas pequeño que el utilizado en proceso de descarga. La cal es ingresada mediante una correa al camión.</p>

Fotografía 3.	Fecha : 14-05-2013.	
Coordenadas WGS 84	Norte: 6.212.982 m.	Este: 339.184 m.
<p>Descripción de Medio de Prueba: en fotografía se aprecia chute y correa transportadora de carga de camiones silos.</p>

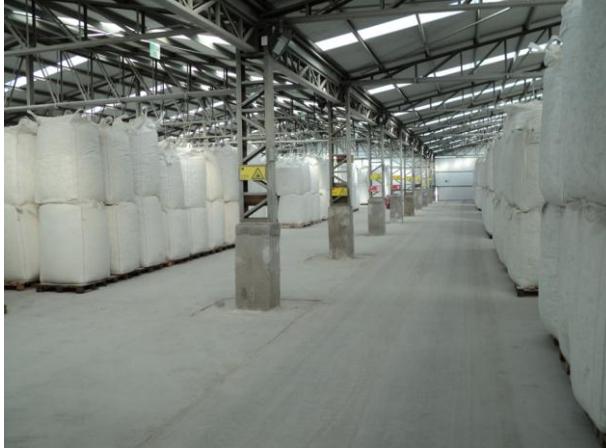
Número de Hecho Constatado: 4.	Estación: 5.	
<p>Exigencia: <u>Considerando 3.3.4.2 RCA 57/2012</u> Cualquiera sea su granulometría, el producto se mantiene almacenado siempre en los envases (maxi-bags) originales (con los que llegó el producto a la bodega) sobre una base palet de madera, acopiados con un máximo de dos bolsas de alto, en esta operación se utiliza una grúa horquilla. Cabe destacar que las bodegas deben mantener una ventilación adecuada y las condiciones necesarias para proteger al producto de las inclemencias del tiempo.</p>		
<p>Hecho constatado durante la fiscalización:</p> <ul style="list-style-type: none">a. Durante el desarrollo de la actividad de inspección ambiental se observó que cal viva es envasada en bodega para luego ser almacenada en envases tipos maxi-sacos.b. Se constató que bodega nueva cuenta con ventilación natural, adicionalmente al momento de la actividad de inspección ambiental se encontraban almacenadas 2.500 toneladas de cal viva.

Fotografía 4.	Fecha : 14-05-2013.	
Coordenadas WGS 84	Norte: 6.212.954 m.	Este: 339.133 m.
<p>Descripción de Medio de Prueba: en fotografía se aprecia bodega nueva de almacenamiento de Cal Viva.</p>
