INFORME DE FISCALIZACIÓN AMBIENTAL

Mina Cerro Bayo

DFZ-2013-953-XI-RCA-IA

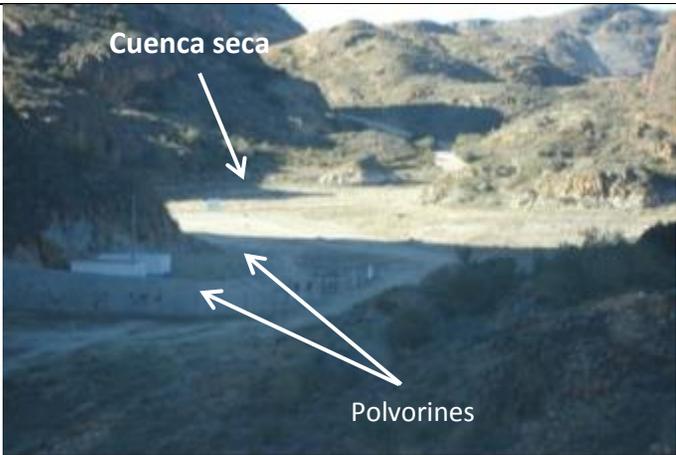
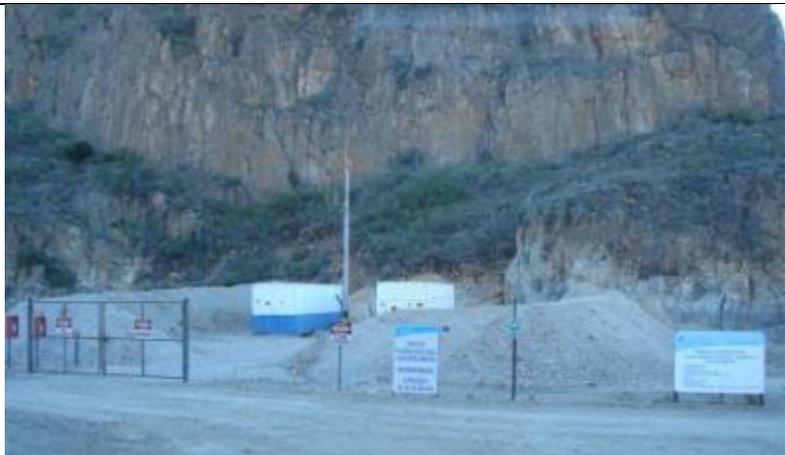
Número de Hecho Constatado: 1	Estación: 11
Exigencia: RCA 93/2010, Considerando 3.8.1 “... El titular señala en Adenda N°1 que "si bien los cuerpos de agua Laguna Los Cisnes y Laguna Nueva, no se encuentran en el área del proyecto que es sujeto de evaluación. El titular se compromete a no afectar de manera alguna dichos cuerpos de agua.”	
Hecho(s) constatado(s) durante la fiscalización: Durante las actividades de inspección se constató: <ul style="list-style-type: none">a) En el lugar donde se ubicaba la Laguna Nueva hoy existe una cuenca secab) En dicha cuenca se observaron canales excavados en el centro de la cuenca, en sentido N-S.c) Existen 2 polvorines ubicados al interior de la cuenca seca, en su sector Noroeste.d) Dichos polvorines están actualmente en usoe) Se constató la existencia de una abertura el extremo sur de la cuenca, hacia la Laguna Verdef) El área de dicha abertura es de aproximadamente 4m de ancho x 6 m de alto.g) Se constató la existencia de marcas de nivel de líquido sobre las rocas evidenciando que la laguna tuvo una profundidad máxima de, al menos, 4 m.

Fotografía 1.	Fecha : 24 de septiembre de 2013	Fotografía 2.	Fecha : 24 de septiembre de 2013
Coordenadas GEOGRÁFICAS	Latitud:46°32'21" Longitud: 72°59'01"	Coordenadas GEOGRÁFICAS	Latitud:46°32'21" Longitud: 72°59'01"
Descripción Medio de Prueba: Vista general de la cuenca de la Laguna Nueva, se observan instalaciones de 2 polvorines		Descripción Medio de Prueba: Vista de uno de los polvorines Dagny Fabiola, ubicado al interior de la cuenca seca.

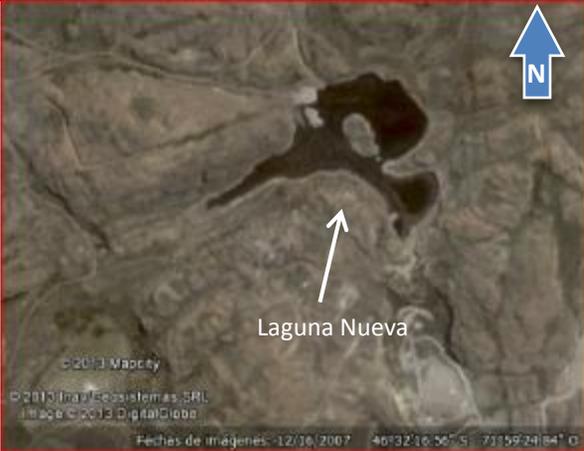
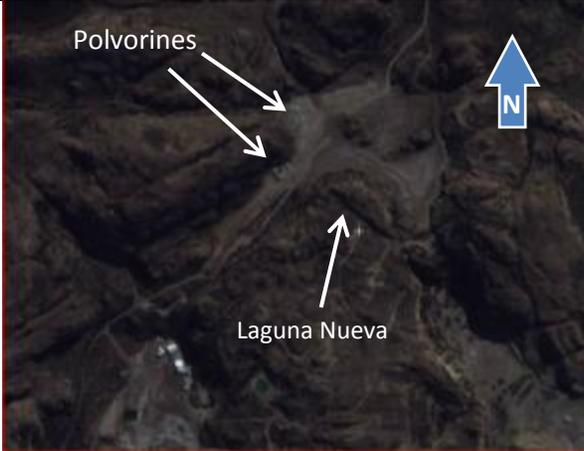
Fotografía 1.	Fecha :	Fotografía 2.	Fecha :
Descripción Medio de Prueba: Fotografía satelital de diciembre 2007 en que se observa la cuenca de la laguna.		Descripción Medio de Prueba: Fotografía satelital posterior en la que se observa la cuenca seca y los 2 polvorines construidos

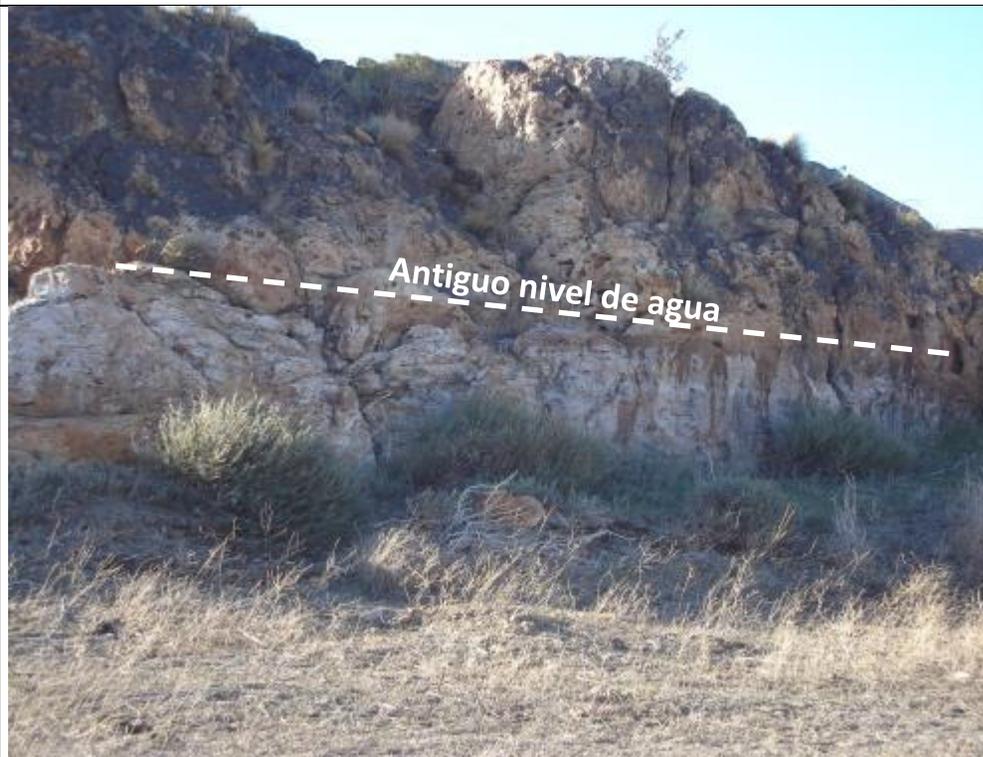
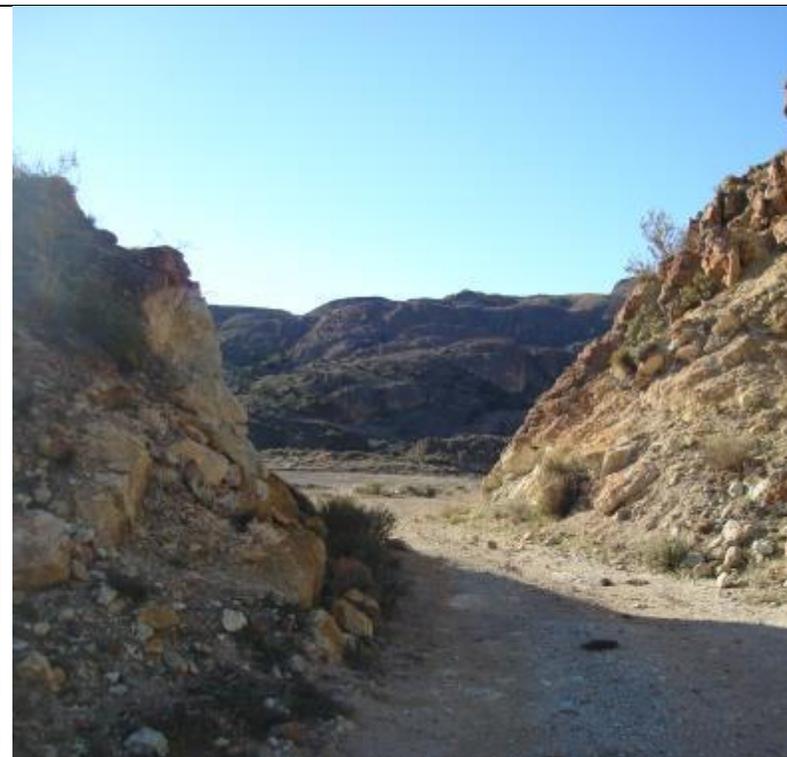
Fotografía 3.	Fecha : 24 de septiembre de 2013		Fotografía 4.	Fecha : 24 de septiembre de 2013	
Coordenadas GEOGRÁFICAS	Latitud:46°32'21"	Longitud: 72°59'01"	Coordenadas GEOGRÁFICAS	Latitud:46°32'21"	Longitud: 72°59'01"
Descripción Medio de Prueba: Vista de las paredes de la cuenca, evidenciando un antiguo nivel de líquido. Este nivel se ubica aproximadamente 4 metros sobre el fondo de la cuenca.			Descripción Medio de Prueba: Vista del boquerón ubicado al costado sur de la cuenca

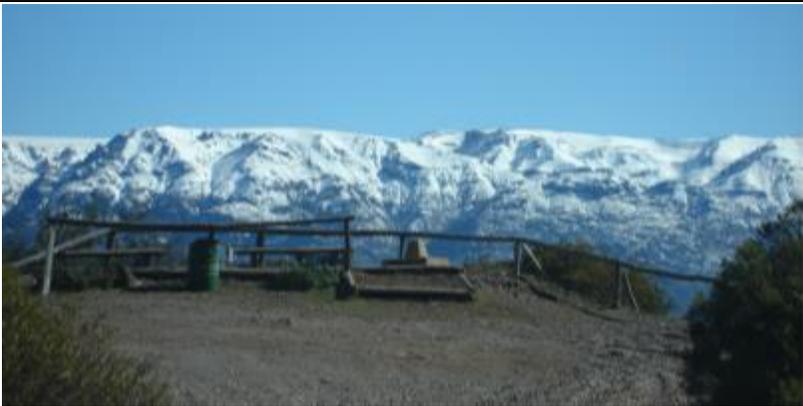
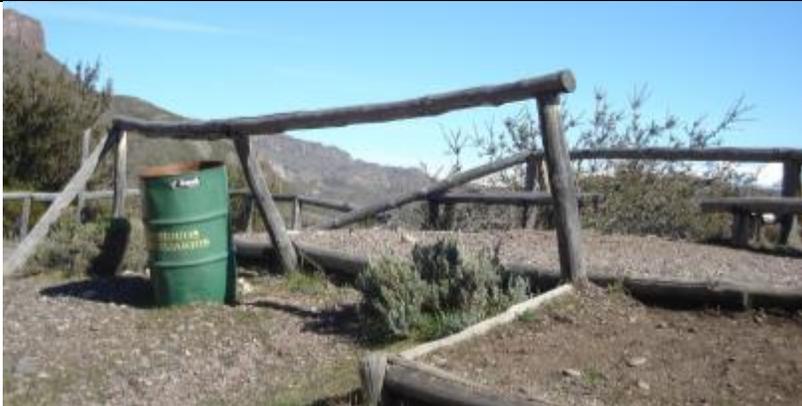
Limpieza de las imágenes en paneles	: Cada 2 meses	Recambio de las láminas de los paneles por deterioro	: Cuando sea necesario u obsolescencia	Retiro de basuras del entorno inmediato	: Cada 2 meses	Reparación o recambio de los marcos de los paneles	: Anual	Retiro de Vegetación que pueda obstruir la vista	: Anual.”
Limpieza de las imágenes en paneles	: Cada 2 meses										
Recambio de las láminas de los paneles por deterioro	: Cuando sea necesario u obsolescencia										
Retiro de basuras del entorno inmediato	: Cada 2 meses										
Reparación o recambio de los marcos de los paneles	: Anual										
Retiro de Vegetación que pueda obstruir la vista	: Anual.”										
<p>Hecho(s) constatado(s) durante la fiscalización:</p> <p>Durante las actividades de inspección se constató:</p> <ol style="list-style-type: none">que no existen paneles explicativos que informen del proceso realizado por la compañía minera, ni las características del ambiente natural o especies vegetales ni animales que habitan el área.El cierre del recinto se encuentra en mal estado, roto en varias partes, con varas faltantes.

Fotografía 5.	Fecha : 25 de septiembre de 2013	Fotografía 6.	Fecha : 25 de septiembre de 2013
Coordenadas GEOGRÁFICAS	Latitud:46°33'29"	Longitud: 71°58'18"	Coordenadas GEOGRÁFICAS Latitud:46°33'29" Longitud: 71°58'18"
Descripción Medio de Prueba: Se observa el mirador sin el panel explicativo.		Descripción Medio de Prueba: Detalle del estado del cierre del mirador, Se observan las varas caídas y vegetación en el entorno.

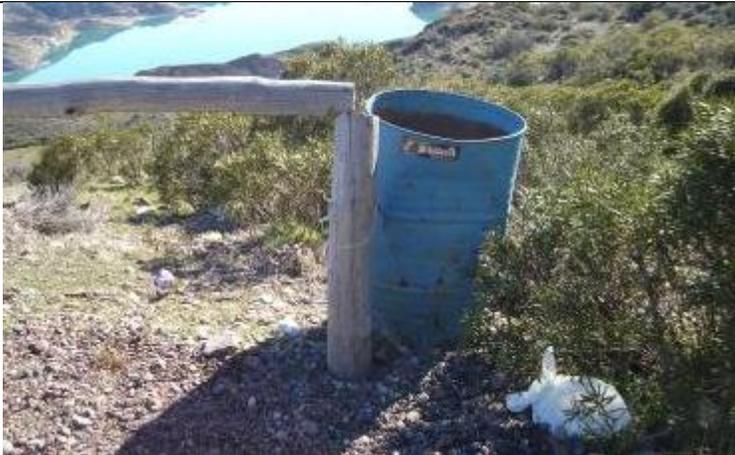
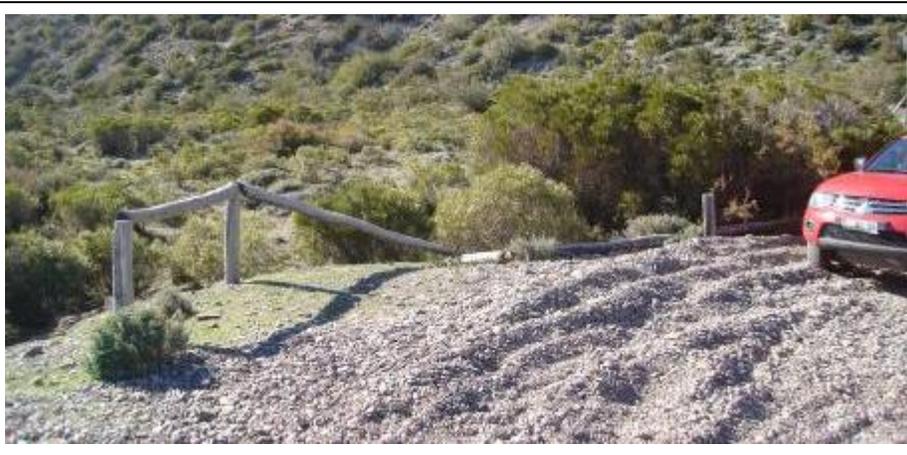
Fotografía 7.	Fecha : 25 de septiembre de 2013	Fotografía 8.	Fecha : 25 de septiembre de 2013
Coordenadas GEOGRÁFICAS	Latitud:46°33'29"	Longitud: 71°58'18"	Coordenadas GEOGRÁFICAS Latitud:46°33'29" Longitud: 71°58'18"
Descripción Medio de Prueba: Vista del mirador, con basura fuera del basurero		Descripción Medio de Prueba: Detalle del estado del cierre del mirador, con varas caídas y en mal estado.

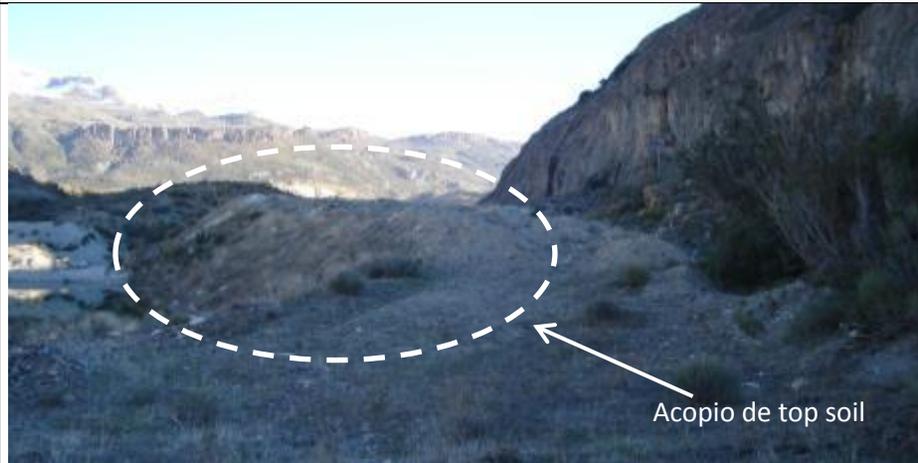
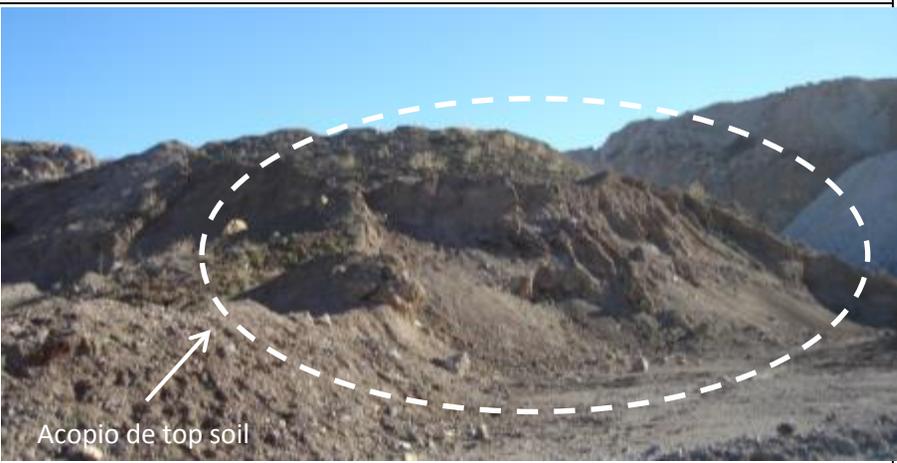
Número de Hecho Constatado: 3		Estación: 8,9,10,13		
<p>Exigencia: RCA 129/2009, Considerando 3.1.8.6 "...Los detalles del diseño general de disposición del "top soil" se ajustarán a lo establecido en el Procedimiento de CMCB, MA-PA 018, "Manejo de suelo orgánico (topsoil)" el cual se adjunta como Anexo H."</p> <p>Anexo H, DIA "Proyecto Dagny", PROCEDIMIENTO MA-PA 018, MANEJO DE SUELO ORGÁNICO (TOPSOIL). Rev.04 / 02jun,2008, Item 6: Acerca del diseño y Construcción de los depósitos de Topsoil "... El diseño y construcción de los depósitos de topsoil debe considerar los sistemas de drenaje superficial adecuados que incluyan canales de captación y derivación de aguas lluvias para evitar la erosión del acopio y pérdida del material al ser arrastrado por las aguas. ..."</p> <p>Hecho(s) constatado(s) durante la fiscalización:</p> <p>Durante las actividades de inspección se constató la existencia de 7 acopios de top soil en diversos puntos de la faena minera. De ellos, los acopios denominados Tranque, Juncos, Fabiola-Dagny y Cisnes no contaban con canales perimetrales para captar y derivar las aguas lluvias.</p>

Fotografía 9.	Fecha : 24 de septiembre de 2013		Fotografía 10.	Fecha : 24 de septiembre de 2013
Coordenadas GEOGRÁFICAS	Latitud: 46°32'32"	Longitud: 72°59'24"	Coordenadas GEOGRÁFICAS	Latitud: 46°32'51" Longitud: 72°59'28"
Descripción Medio de Prueba: Acopio de TopSoil Fabiola Dagny, sin canales perimetrales.		Descripción Medio de Prueba: Acopio de Topsoil Juncos, sin canal perimetral.
