INFORME DE FISCALIZACIÓN AMBIENTAL

INSPECCIÓN AMBIENTAL

RILESUR

DFZ-2013-966-XIV-RCA-IA

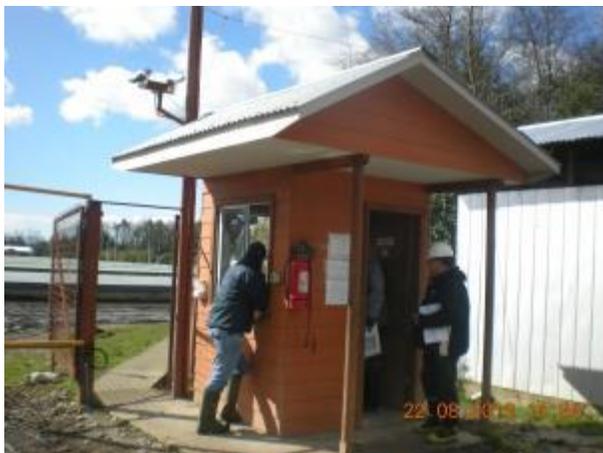
Fotografía 1.

Descripción Medio de Prueba: La fotografía 1 describe la instalación de la caseta de control de ingreso de camiones al interior del sector B, correspondiente al sector de zanjas.

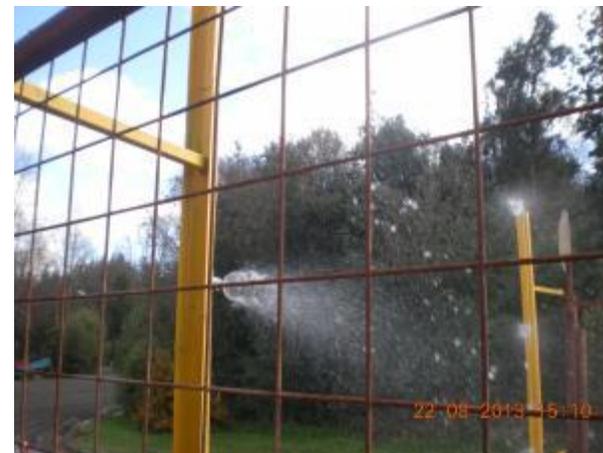
Fotografía 2.

Descripción Medio de Prueba: La fotografía 2 muestra la implementación del sistema de desinfección para la salida de camiones desde el sector B (zanjas) hacia el sector A (instalaciones de apoyo). Sistema se encuentra operativo operativo.

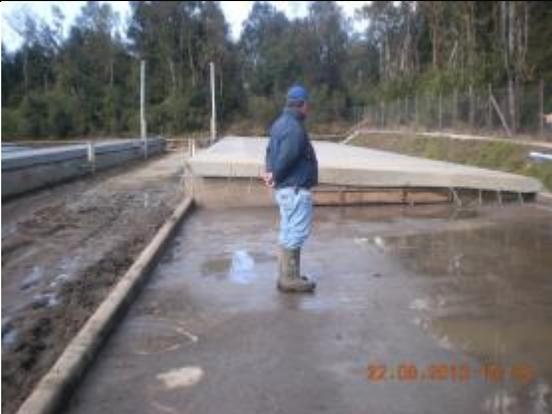
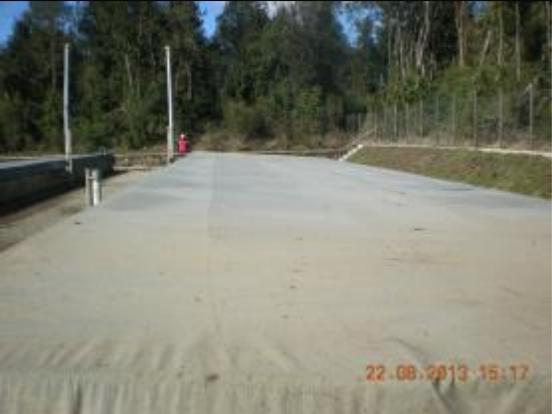
Hecho(s) constatado(s) durante la fiscalización:	
<ul style="list-style-type: none">a) Se constató la construcción de diecisiete (17) zanjas para material residual de 60 metros de largo por 6,5 metros de ancho y 5 metros de profundidad. (profundidad informada por el Sr. Heinrich).b) Se constató la implementación de una (1) zanja estanca para agua de lavado de camiones de 30 metros de largo, 6,5 metros de ancho y 5 metros de profundidad.c) Se constató además la implementación de una (1) zanja utilizada actualmente para un proceso de nitrificación, según lo informado por la Sra. Keim, asesora ambiental del proyecto. En el lugar, se percibían olores desagradables, sin embargo, acotados al sector de la citada zanja.d) Todas las zanjas se encuentran cubiertas con lonas apoyadas en el pretil de hormigón armado, excepto la zanja donde se efectúa el proceso de nitrificación antes citado.e) La estructura de todas las zanjas está construida en hormigón armado.

Fotografía 3.	Fecha : 22-08-2013	Fotografía 4.	Fecha : 22-08-2013
Descripción Medio de Prueba: En la fotografía 3 se visualiza la zanja estanca que recepciona el agua de lavado de camiones y su correspondiente pretil.		Descripción Medio de Prueba: La fotografía 6 da cuenta de la lona desplegada en la zanja estanca para el agua de lavado de camiones, dispuesta con pendiente hacia la derecha para evauación de aguas lluvia a canal perimetral.	
Registros

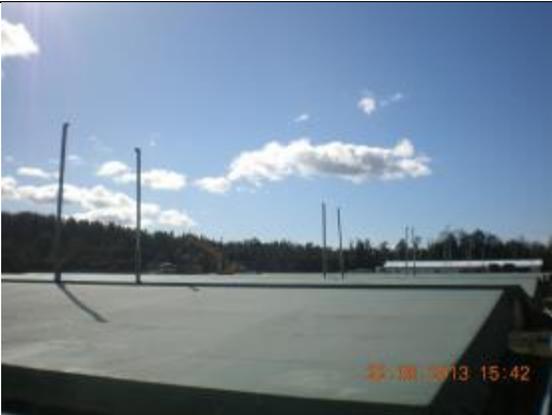
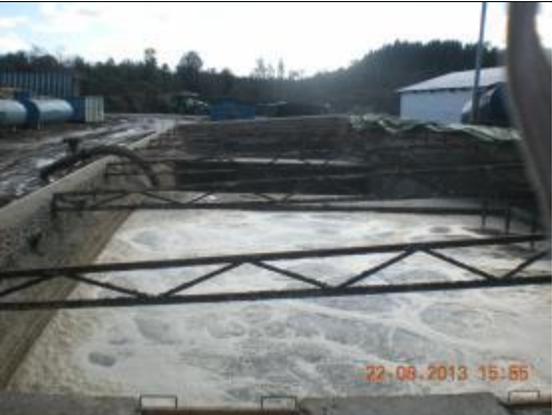
Fotografía 5.	Fecha : 22-08-2013	Fotografía 6.	Fecha : 22-08-2013
Descripción Medio de Prueba: En la fotografía 5, da cuenta de una vista general de la implementación de las 17 zanjás para recepción de material residual.		Descripción Medio de Prueba: La fotografía 6 muestra la implementación de una zanja para nitrificación.

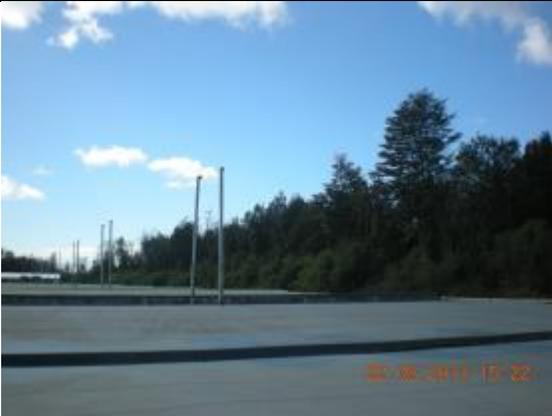
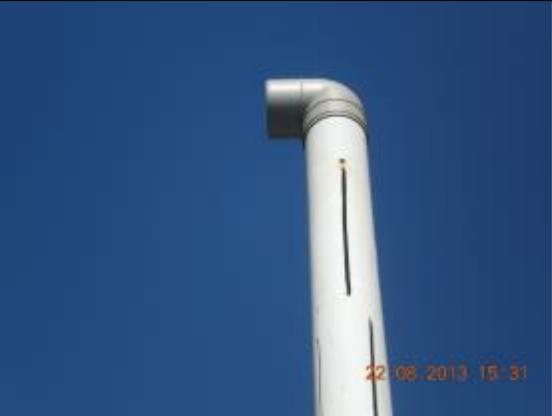
<ul style="list-style-type: none">a) Todas las zanjas cuentan con 1 chimenea para evacuación de gases.b) La chimenea para evacuación de gases cuenta con una altura aproximada de 5 metros sobre el nivel del suelo.c) Se constató la implementación de un precipitador químico en cada zanja en operación.d) Asimismo, se constató la incorporación de ranuras laterales para ventilación en cada chimenea.e) En la parte superior de cada chimenea, se constató la instalación de un terminal en 90° en material de PVC, con objeto de impedir el ingreso de aguas lluvia al interior de cada zanja.

Fotografía 7.	Fecha : 22-08-2013	Fotografía 8.	Fecha : 22-08-2013
Descripción Medio de Prueba: En la fotografía 7, muestra la instalación de una chimenea de ventilación de gases por cada zanja construida.		Descripción Medio de Prueba: La fotografía 8, describe la incorporación de ranuras laterales en cada chimenea de ventilación instalada. Asimismo, muestra el tubo terminal en 90° dispuesto para impedir el ingreso de aguas lluvia al interior de la zanja.	
Registros

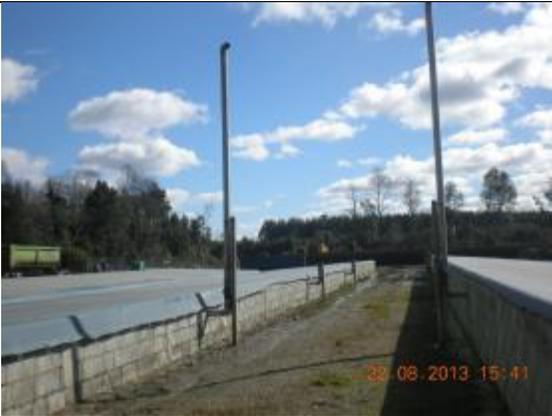
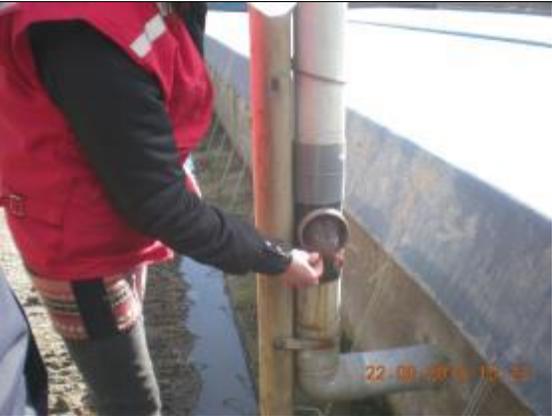
Fotografía 9.	Fecha : 22-08-2013	Fotografía 10.	Fecha : 22-08-2013
Descripción Medio de Prueba: La fotografía 9, permite demostrar que la altura de cada chimenea es aproximadamente 5 metros desde el nivel del suelo, considerando que la pared lateral de la zanja mide 1 m.		Descripción Medio de Prueba: La fotografía 10 da cuenta de la incorporación del precipitador químico en la chimenea de ventilación de gases.

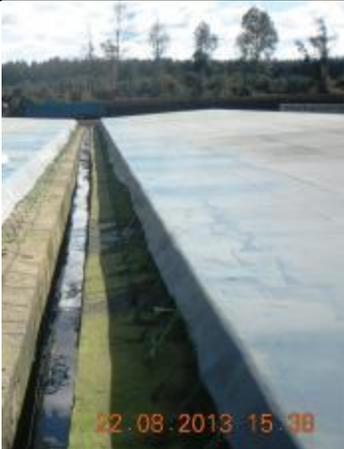
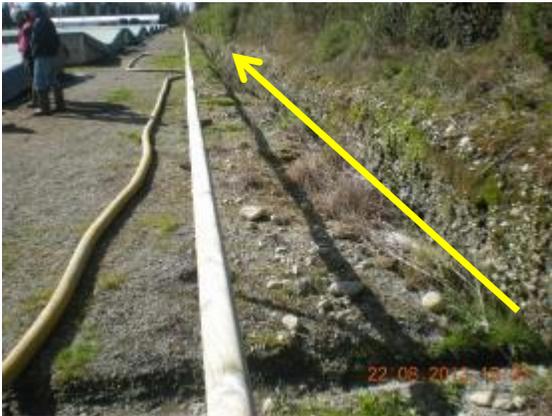
Número de Hecho Constatado: 4		Estación: 2	
<p>Exigencia: Considerando 3.6.1, RCA 5/2009 Cada zanja irá totalmente cubierta con lona sobre una estructura autosoportante apoyada en el pretil de hormigón armado de cada zanja, la cual evitará el ingreso de aguas lluvia. Esta lona soportará vientos sobre los 100 km/h, y una resistencia a la tracción de 5200 kg/ml. Las aguas lluvias de los techos de las zanjas descargarán directamente a los canales longitudinales a las zanjas que serán construidos en ferrocemento, de sección rectangular de 0.3 x 0.3 m y con pendiente del 0.5%, que descargarán directamente al canal perimetral predial; de tal forma de no afectar la hidrodinámica actual de escorrentía de las aguas lluvia. [...] El Sector B cuenta con dos canales laterales prediales, donde descargarán las aguas lluvia del sector y techos de zanjas.</p>			
<p>Hecho(s) constatado(s) durante la fiscalización:</p> <p>a) Se constató la construcción de 2 canales perimetrales a lo largo del predio (sector B) y canales longitudinales entre zanjas, los cuales permiten evacuar de manera adecuada las aguas lluvias.</p>

<p>Fotografía 11.</p>		<p>Fotografía 12.</p>	
<p>Fecha : 22-08-2013</p>		<p>Fecha : 22-08-2013</p>	
<p>Descripción Medio de Prueba: En la fotografía 11 describe las lonas que cubren cada zanja ancladas al pretil de hormigón armado. Asimismo, es posible visualizar un canal longitudinal construido entre dos zanjas, cuyas pendientes de los techos permiten captar el agua lluvia y disponerla en el canal perimetral dispuesto para ello.</p>		<p>Descripción Medio de Prueba: La fotografía 12 muestra la implementación del canal perimetral donde se captan las aguas lluvia provenientes desde los techos de las zanjas.</p>

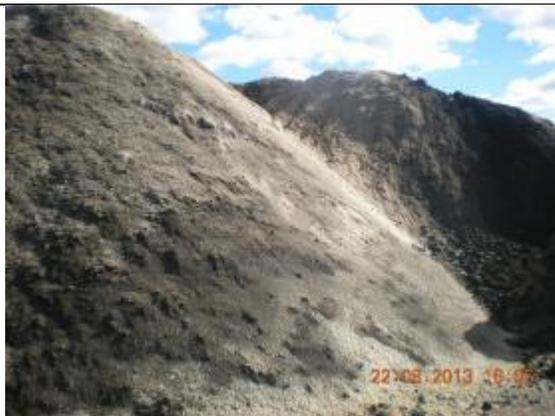
Fotografía 13.

En gran parte del sector B se aprecia formación y acumulación de pilas de compost, al igual que en predio aledaño de 2 hectáreas.

Todas las actividades antes señaladas no se encuentran descritas en el proyecto evaluado ambientalmente.

Descripción Medio de Prueba: En la fotografía 13, se aprecia un sector de acumulación de biosólido.

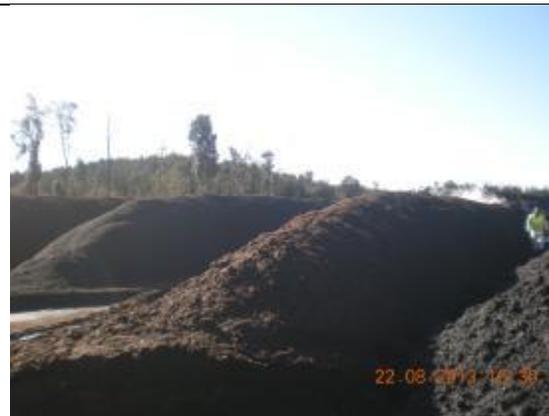
Fotografía 14.

Descripción Medio de Prueba: La fotografía 14, describe la conformación de las pilas de compost.

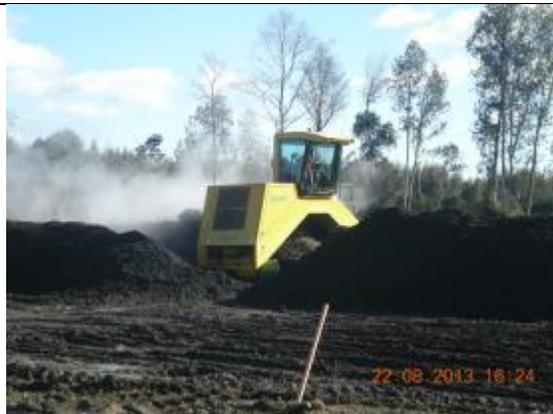
Fotografía 15.

Se constató trabajos sobre pila de compost con máquina compactadora BACKUS, mediante la cual se homogeniza y airea el compost.

Descripción Medio de Prueba: La fotografía 15, muestra el trabajo de una maquina compactadora de compost, en plena operación.

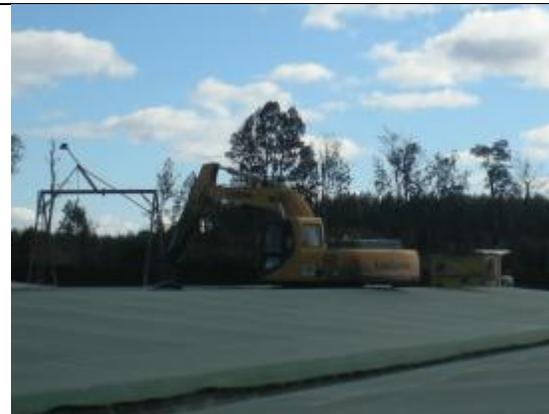
Fotografía 16.

Se constató trabajos de maquinaria pesada en una de las zanjas desde donde se estaba extrayendo biosólidos para mezcla posterior con sustrato (aserrín) para la formación de pilas de compost. En este sector se percibían olores propios de materia resultante de procesos anaeróbicos.

Descripción Medio de Prueba: La fotografía 16, describe la operación de una máquina retroexcavadora, en el momento que retiraba biosólido desde el interior de una de las zanjas para mezclarlo posteriormente con sustrato (aserrín) y generar luego el compost.
