**INFORME DE FISCALIZACIÓN AMBIENTAL**

**INSPECCIÓN AMBIENTAL**

**PROYECTO CENTRAL HIDROELÉCTRICA ÑUBLE**

**DFZ-2013-968-VIII-RCA-IA**

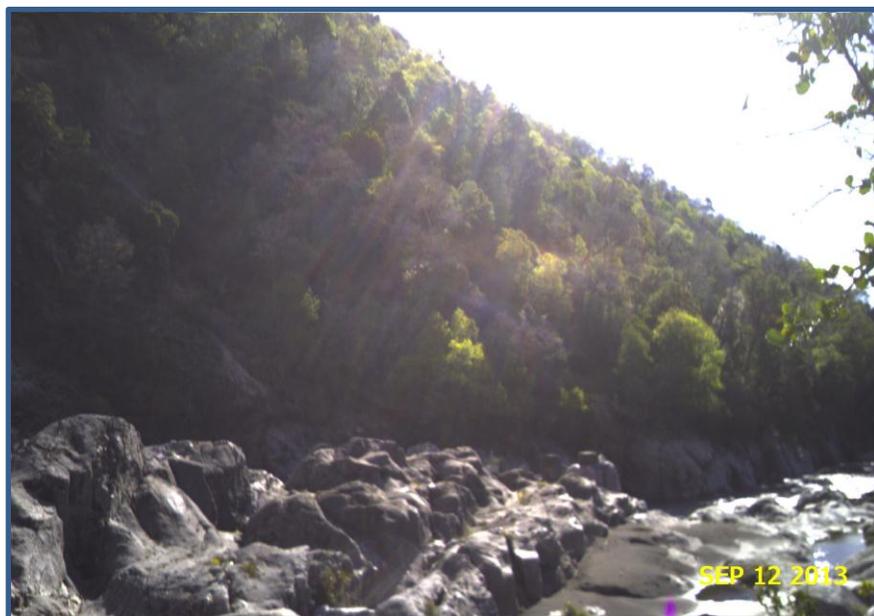
| Número de Hecho Constatado: 1 | Estación:2 |
|--|---|
| <p><b>Hecho(s) constatado(s) durante la fiscalización:</b></p> <p>a. Se realizó una inspección al sector donde se proyecta construir la bocatoma, constatando que las obras no han sido ejecutadas a la fecha. Se realiza un registro fotográfico y georeferenciación del lugar.</p> <p>b. Consultado al respecto de las obras de bocatoma, al Sr. Jorge Morales Sturado, Jefe de Medio Ambiente y Comunidades, informa que no se ha definido el cronograma definitivo para su construcción.</p> | |

| <b>Descripción Medio de Prueba:</b><br>En la fotografía 1 se observa que no se han ejecutado obras en el sector destinado a la construcción de bocatoma. | | | <b>Descripción Medio de Prueba:</b><br>En la fotografía 2 se observa el banderín que señala el sector destinado a la construcción de la bocatoma. | | |

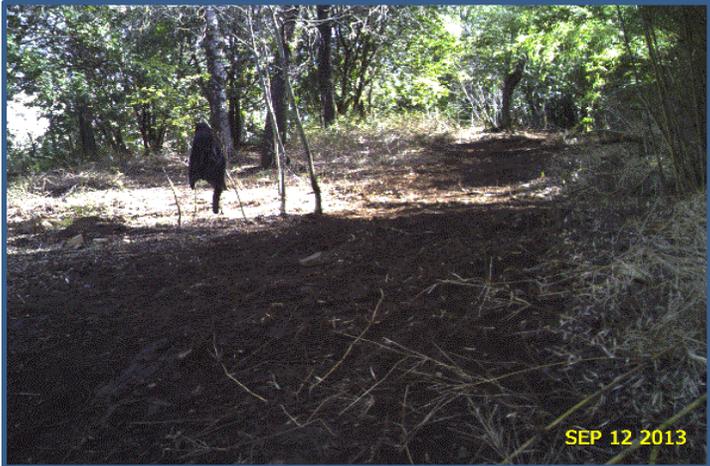
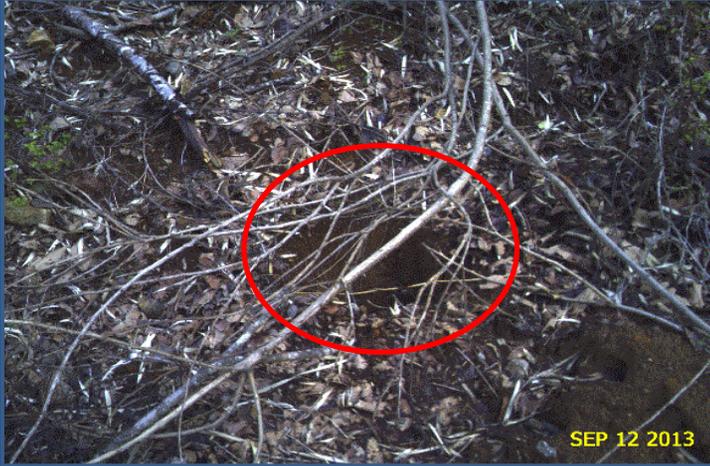
- a. Los fiscalizadores realizaron una inspección a la zona donde se pretende construir el sifón, mediante el cual la tubería de aducción atreviesa el Estero Bullileo. En el lugar se constató que sólo se han realizado labores de despeje de franja, demarcación y cierre de la zona, sin que se hayan ejecutado obras civiles. Se realizó georeferenciación y registro fotográfico del lugar.

| <b>Descripción Medio de Prueba:</b><br>En la fotografía 5 se observa el despeje de franja realizado en el sector donde se emplazara el canal de aducción. | <b>Descripción Medio de Prueba:</b><br>En la fotografía 6 se observa uno de los hoyos excavados en en el terreno para la instalación de polines, de acuerdo a lo indicado por Jorge Morales Stuardo, Jefe de Medio ambiente y Comunidades, con la fnalidad de instalar un cercado que permita aislar el área de trabajo asociado al canal de aducción. |

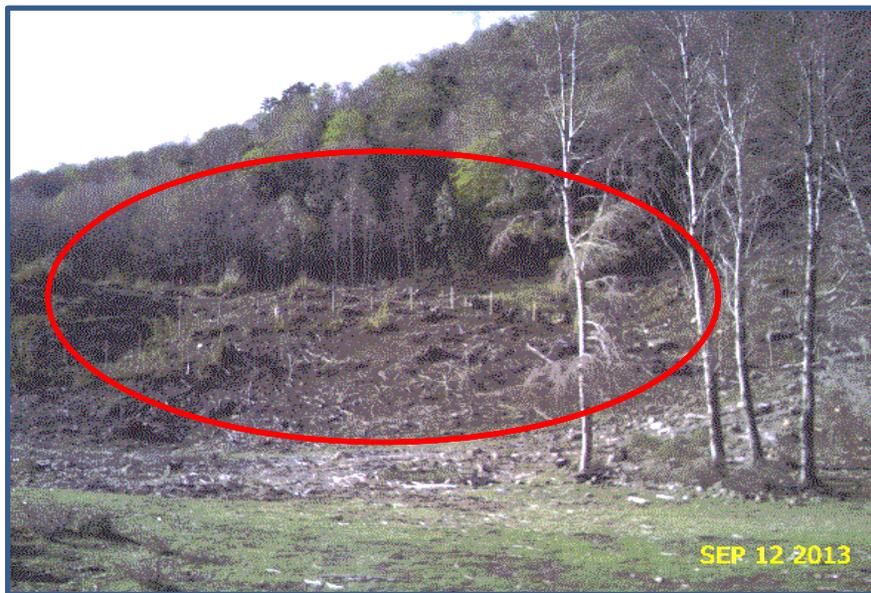
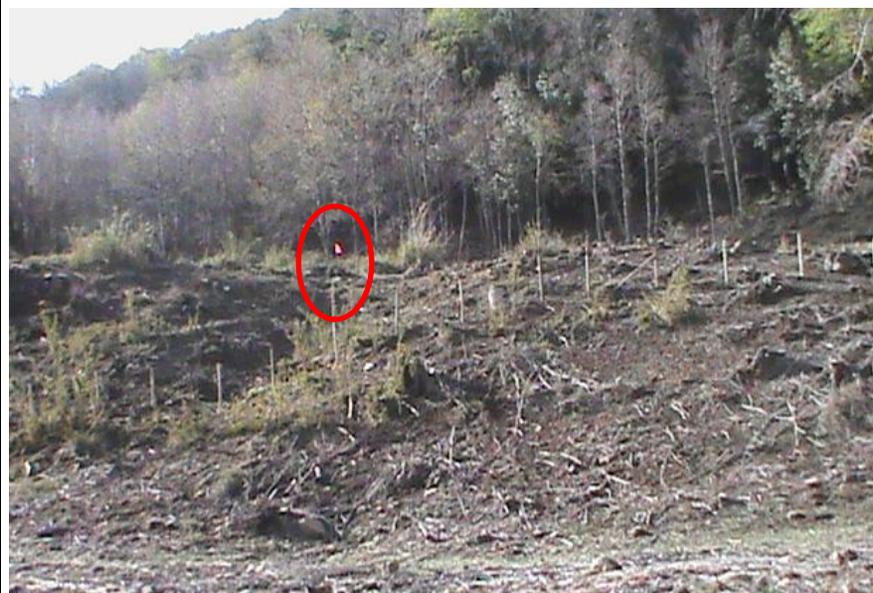
| <b>Hecho(s) constatado(s) durante la fiscalización:</b><br><br>a. Se realizó inspección del sector proyectado para la construcción de obras civiles con plan de manejo, donde se proyecta construir el canal de aducción. Se verifica que el sector se encuentra desforestado y sin ejecución de obras.<br>Además, se inspecciona el sector donde se pretende implementar el botadero de esteriles, constatando que se encuentra despejado y sin evidencia de movimiento de esteriles.<br><br>b. Consultado Jorge Morales Stuardo, Jefe de Medio ambiente y Comunidades, sobre los Planes de Manejo Forestal/Obras civiles (PMF-PMOC) y Planes de Manejo de Preservación (PMP) asociados al Permiso Ambiental Sectorial (PAS) 102 aprobado mediante RCA 218/2007, informó lo siguiente: <ul style="list-style-type: none"><li>• PAS 102 autorizó 56 ha para ser manejadas, realizando deforestación de áreas con vegetación nativa</li><li>• A la fecha CONAF ha autorizado 32,91 ha mediante PMF-PMOC.</li><li>• Se presentó consulta de pertinencia que fue informada mediante Res Ex N° 239/12-10-2011 del SEA Biobío, resolviendo agregar 25,66 ha para ser deforestadas por la ejecución de obras civiles asociadas a canal de aducción, informando que no se requiere su ingreso al SEIA.</li><li>• Posteriormente, CONAF autoriza mediante PMOC la deforestación y manejo de 18,39 ha y mediante PMP otras 30,36 ha.</li><li>• De las 18,39 ha ya aprobadas por PMOC, 12,52 ha se encuentran asociadas a superficies autorizadas por CONAF según PAS 102, quedando por definir las superficies específicas de 5,802 ha que no han sido deforestadas.</li></ul> | |

| <b>Descripción Medio de Prueba:</b><br>En la fotografía 3 se observa la tala de bosque efectuada en el sector donde se proyecta la construcción y paso del canal de aducción (rectángulo rojo). | | | | <b>Descripción Medio de Prueba:</b><br>En la fotografía 4 se observa parte del sector que ya ha sido desforestado para la construcción del canal de aducción delimitado con banderillas (círculo rojo) y estacas para determinar el límite del botadero de estériles. | | | |

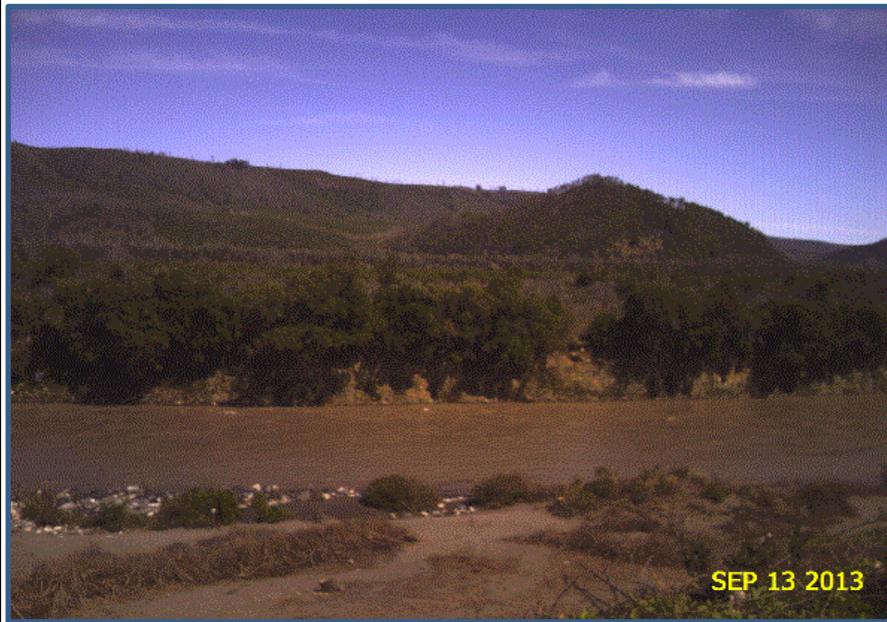
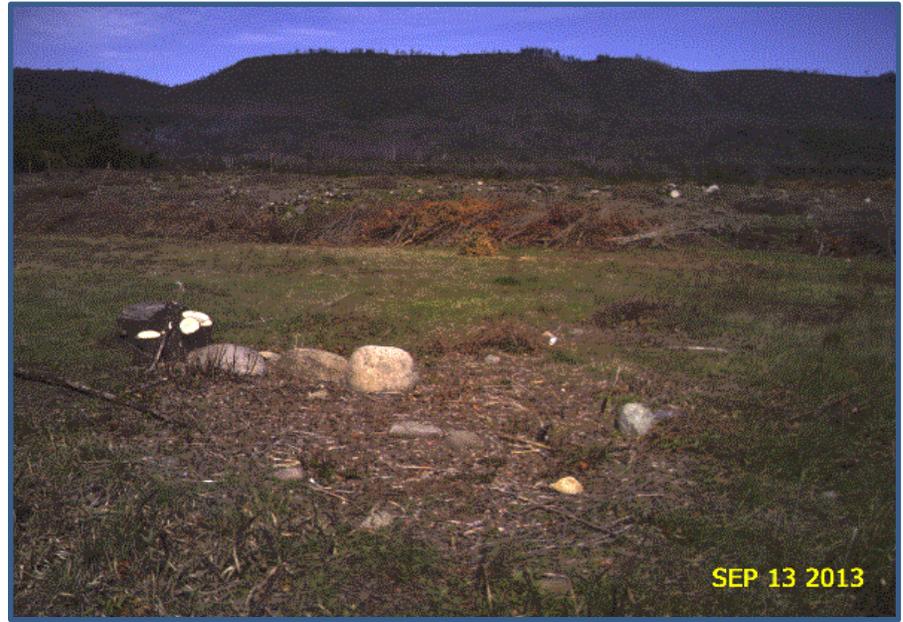
| <b>Hecho(s) constatado(s) durante la fiscalización:</b><br><br>a. Se inspeccionó el sector donde se proyecta emplazar la sala de maquinas constatando que sólo se ha realizado roce y despeje del lugar, sin que se observen otro tipo de obras.<br><br>b. En el sector donde se proyecta emplazar la resitución de aguas al Río Ñuble, se constata que no se ha ejecutado ningún tipo de obra.<br><br>c. En la ladera norte del cerro adyacente al camino (sector de restitución) se observó demarcación mediante banderillas del sector a ser intervenido, correspondiente a la parte final del canal de aducción. | |

| <b>Descripción Medio de Prueba:</b><br>Como se observa en la fotografía 7 en el sector destinado a la construcción de las obras de resitución de aguas no se han ejecutado obras. | | | <b>Descripción Medio de Prueba:</b><br>La fotografía 8 corresponde al sector donde se emplazará la sala de maquinas. Se observa que a la fecha de la inspección no se han ejecutado obras, salvo labores de despeje. | | |

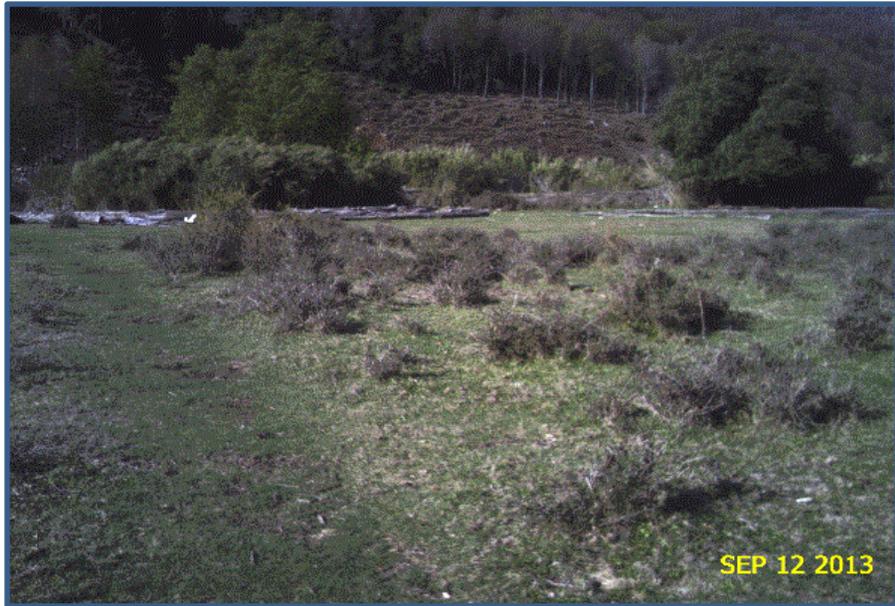
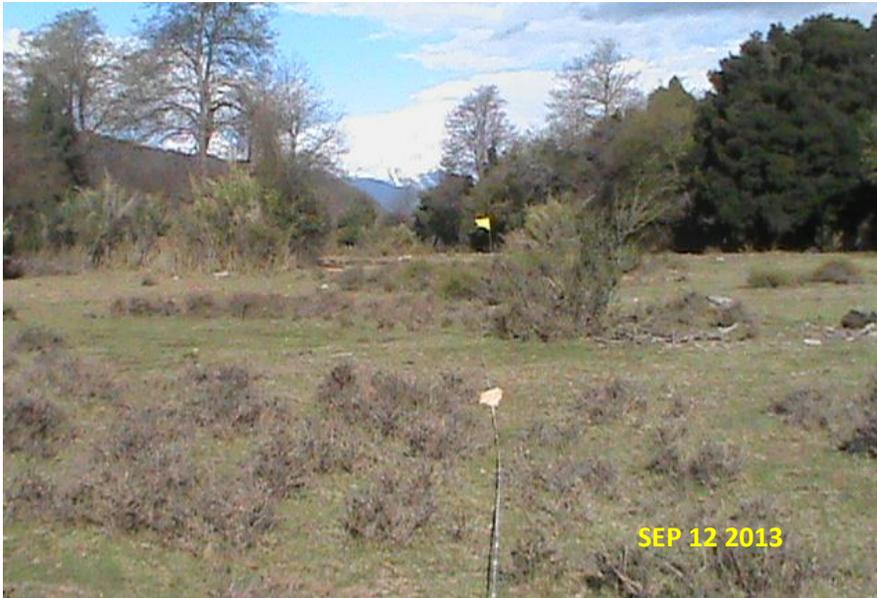
| a. Se inspecciona el sector donde se pretende implementar el botadero de esteriles, constatando que se encuentra despejado y sin evidencia de movimiento de esteriles. | | | |
| Como se observa en la fotografía 9 el sector destinado al botadero de esteriles se encuentra totalmente despejado. | | Como se observa en la fotografía 10 el sector destinado al botadero de esteriles demarcado con banderillas, <b>sin depósito de material.</b> | |
