## INFORME DE FISCALIZACIÓN AMBIENTAL

### INSPECCIÓN AMBIENTAL

### INTERACID

DFZ-2013-980-I-RCA-IA

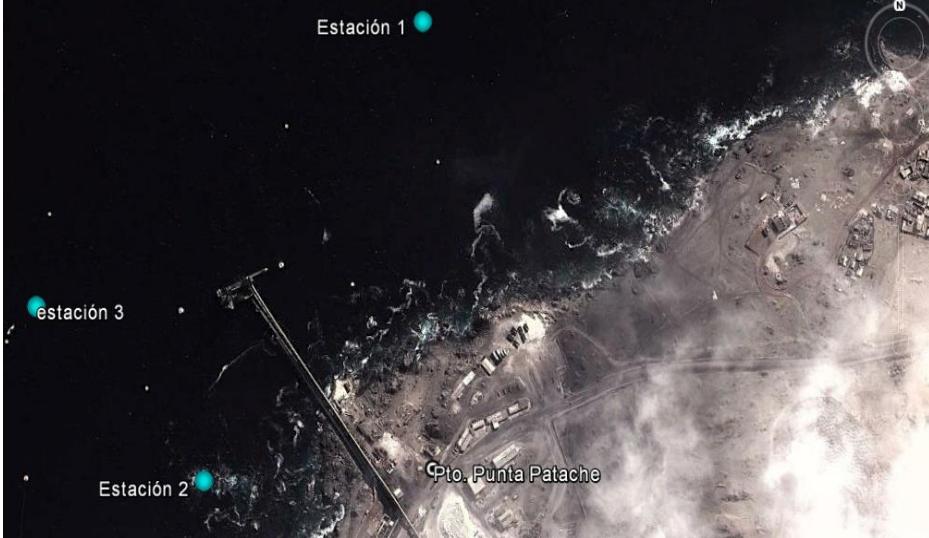
Número de Hecho Constatado: 2	Estación:--
<p><b>Exigencia:</b> RCA N°58/1998 Considerando 4.1 “se trabajará en tres estaciones una central donde está el muelle, otra estación al sur equidistante 250 m de la anterior y la otra al norte separada en 250 m de la central”</p>	
<p><b>Hecho(s) constatado(s) durante la fiscalización:</b></p> <p>Producto de la solicitud de antecedentes derivada de la actividad de inspección ambiental, se constató que las estaciones de monitoreo se encuentran a una distancia superior a los 250m comprometidos en la RCA, 280 m y 560 m respectivamente. Por otro lado, la estación central no se encuentra en el sector del muelle sino al costado izquierdo de este. (Fotografía 1)</p>

<b>Tabla 1.</b>		Fecha ---																														
<b>Coordenadas</b>		Norte: ---	Este: ---	Fotografía 1.																												
<b>Descripción Medio de Prueba:</b> Tabla 1 de Informe de Plan de Monitoreo sector Punta patache Norte, Septiembre 2012.		Fecha : <b>Coordenadas WGS84</b>																														
		Norte: -- Este: -- <b>Descripción Medio de Prueba:</b> Estaciones de monitoreo de acuerdo a las coordenadas indicadas en la tabla 1.

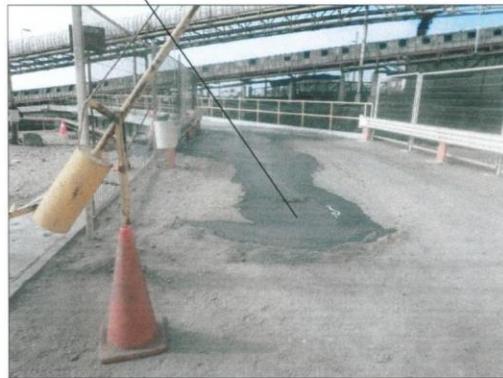
Derrame producto del abanicó de ácido sulfúrico fuera del Trench. Se deposita por terreno irregular del sector en el punto más bajo en la entrada del muelle

Acido derramado ↗

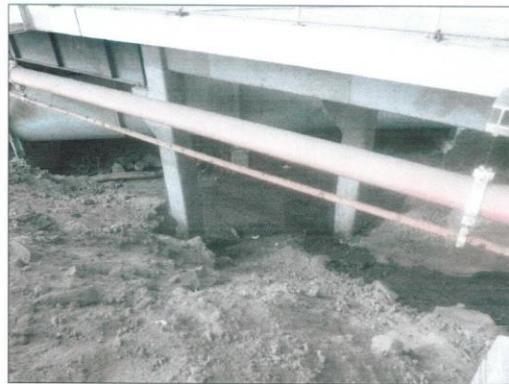
Ácido apozado sector bajo Trench aproximadamente entre 70 y 80 lt.

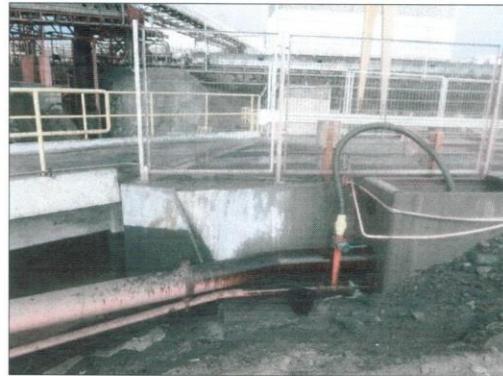
Infraestructura dañada producto del abanico de ácido

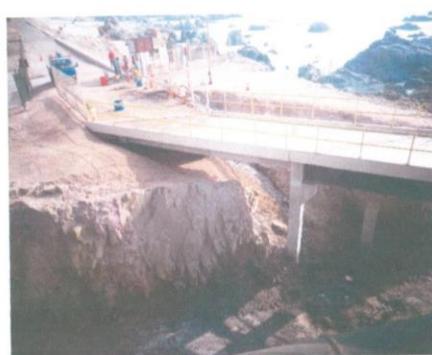
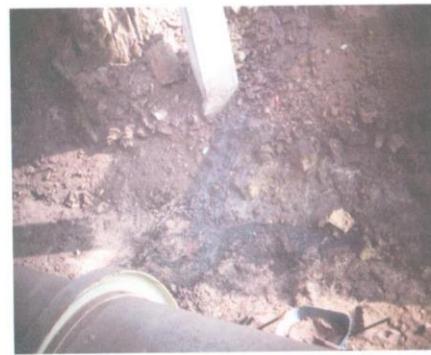
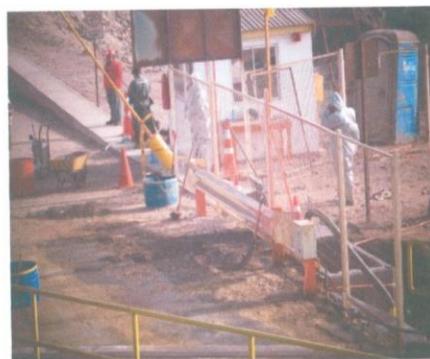
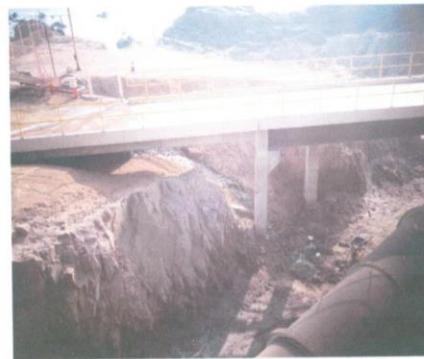
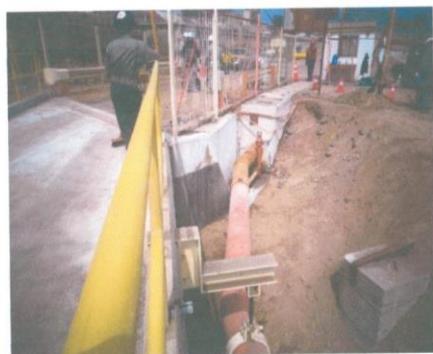
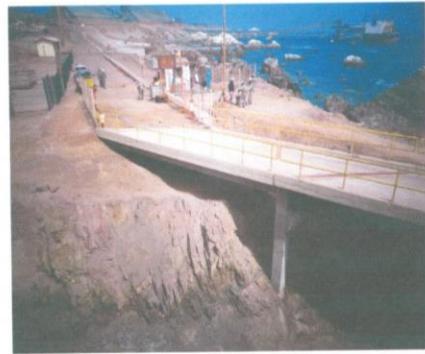
**ANEXO "A"**

- 4.- Para su mejor apreciación, se remite en Anexo "A", set fotográfico del sector donde se produjo el incidente.
- 5.- Es todo cuanto puedo informar para su conocimiento y para los fines que estime pertinentes.
