INFORME DE FISCALIZACIÓN AMBIENTAL

INSPECCIÓN AMBIENTAL

PISCICULTURA ESPERANZA

DFZ-2013-994-X-RCA-IA

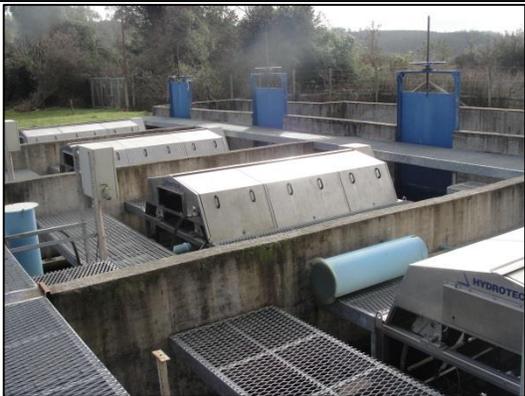
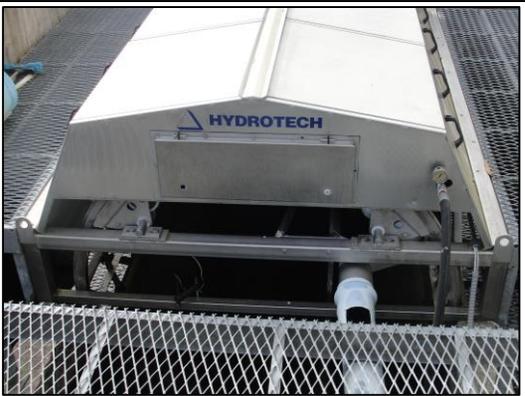
- a. Se inspeccionaron los sistemas de tratamiento de RILes, constatando la existencia de 4 filtros rotatorios o rotofiltros en total, uno de los cuales no se encontraba en operación. El Jefe de Centro Sr. Suazo indicó que el rotofiltro está sin operar desde hace aproximadamente un mes, además, señala que estos filtros rotatorios tienen una capacidad de tratamiento de aguas de aproximadamente 500 l/s cada uno.

Fotografía 1.	Fecha: 24/09/2013	Fotografía 2.	Fecha: 24/09/2013
Coordenadas WGS84	Norte: 5.449.456 Este: 608.561	Coordenadas WGS84	Norte: 5.449.456 Este: 608.561
Descripción Medio de Prueba: Vista de filtros rotatorios dispuestos en paralelo.		Descripción Medio de Prueba: Filtro rotatorio no operativo.

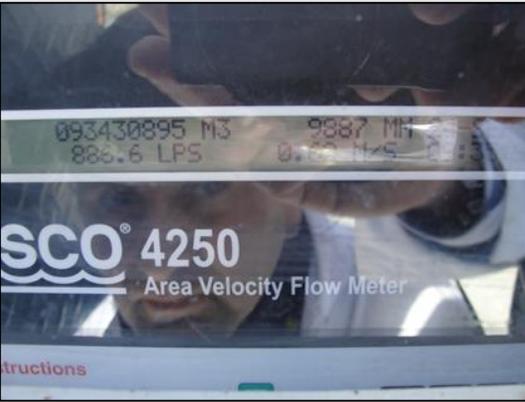
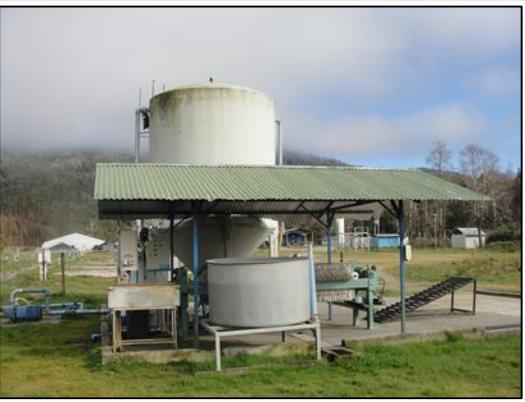
Fotografía 3.	Fecha: 24/09/2013	Fotografía 4.	Fecha: 24/09/2013
Coordenadas WGS84	Norte: 5.449.439 Este: 608.562	Coordenadas WGS84	Norte: 5.449.464 Este: 608.557
Descripción Medio de Prueba: Caudalímetro que indica un caudal de 886,6 lts/seg.		Descripción Medio de Prueba: Vista del sistema de tratamiento de lodos, compuesto de decantador cónico (al fondo) y filtro prensa.

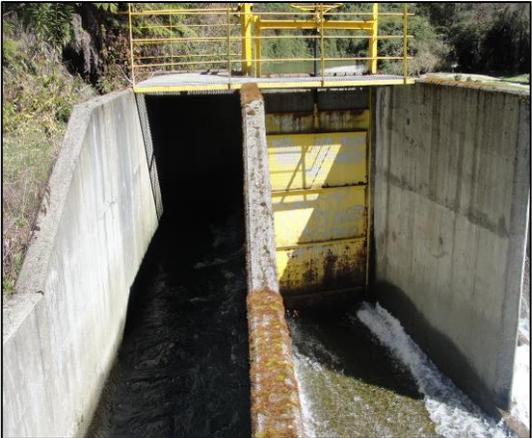
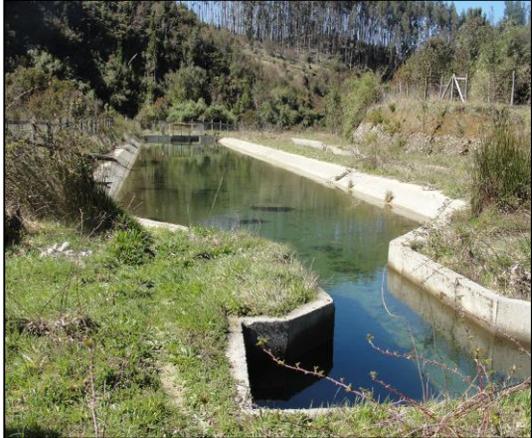
- b. En esta misma zona se encontró una piscina de decantación la cual según el Jefe de Centro Sr. Suazo funcionaba decantando las aguas para luego dirigirlas a la piscicultura.

Fotografía 7.	Fecha : 24/09/2013	Fotografía 8.	Fecha : 24/09/2013
Coordenadas WGS84	Norte: 5.450.222 Este: 607.943	Coordenadas WGS84	Norte: 5.450.148 Este: 607.875
Descripción Medio de Prueba: Vista de bocatoma donde se captan las aguas del río Esperanza.		Descripción Medio de Prueba: Vista de piscina de decantación.

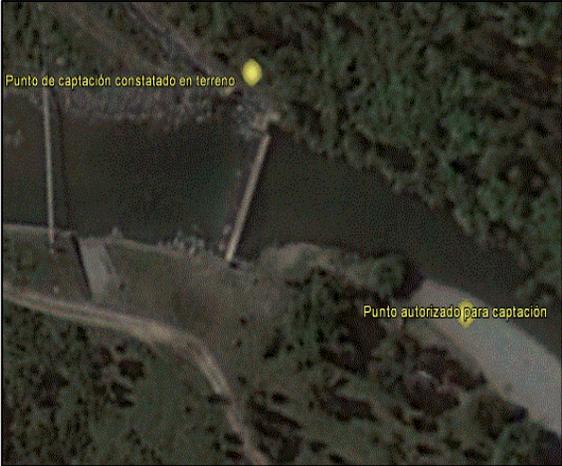
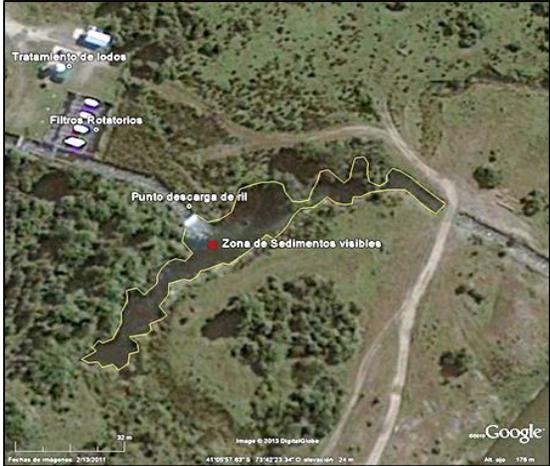
Fotografía 9.	Fecha : -----	Fotografía 10.	Fecha : -----
Coordenadas WGS84	Norte: ----- Este: -----	Coordenadas WGS84	Norte: ----- Este: -----

- a. Se observa una presa de contención sobre el río Esperanza la cual dirige las aguas por un canal de concreto hasta la piscicultura del mismo nombre, las coordenadas geográficas de la bocatoma son: 41°05'34.0" S; 73°42'55.9" W (WGS-84), la cual se encuentra dentro del punto autorizado para la captación.

- d. Se recorrió la zona de descarga del efluente y el curso del río visualizando sedimento acumulado cerca del área de descarga en donde se produce poco movimiento de flujos de agua cuyas características organolépticas y variables fisicoquímicas se desconocen, pero se pueden observar a simple vista.

<p>Descripción Medio de Prueba: Imagen satelital que muestra el punto constatado en terreno y el punto autorizado para la captación, la distancia entre ambos es de aproximadamente a 60 mt.</p>	<p>Descripción Medio de Prueba: En la imagen satelital se muestra la zona de sedimentación de la descarga de riles, la cual tiene un perímetro aproximado de 368 metros, en donde se hace visible la acumulación de sedimento proveniente de la piscicultura.</p>
---	--

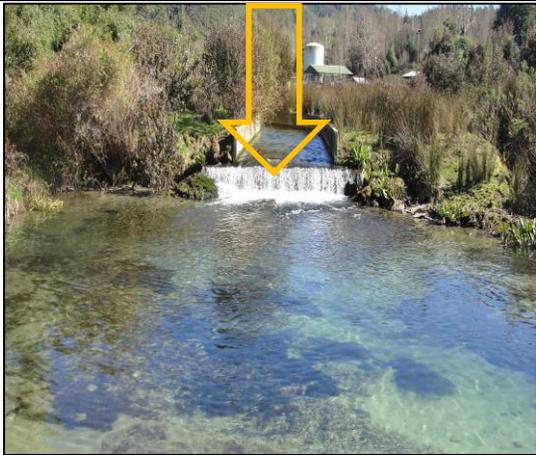
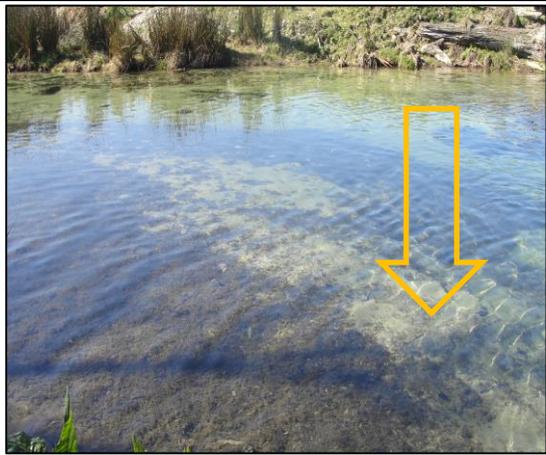
<p>Fotografía 11.</p>	<p>Fecha : 24/09/2013</p>		<p>Fotografía 12.</p>	<p>Fecha : 24/09/2013</p>	
<p>Coordenadas WGS84</p>	<p>Norte: 5.449.363</p>	<p>Este: 608.654</p>	<p>Coordenadas WGS84</p>	<p>Norte: 5.449.407</p>	<p>Este: 608.602</p>
<p>Descripción Medio de Prueba: Restitución de aguas en el río Esperanza.</p>			<p>Descripción Medio de Prueba: Vista de depósito de sedimento en el fondo del río Esperanza en el sector de restitución de aguas.</p>

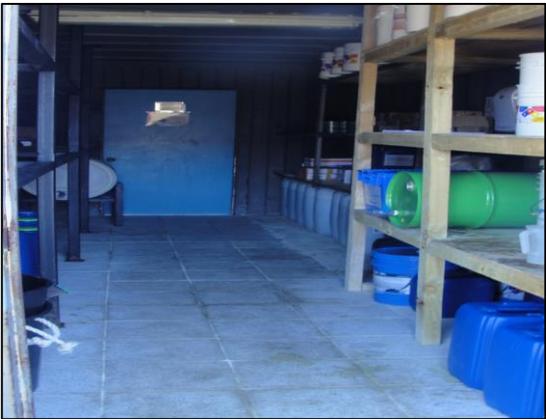
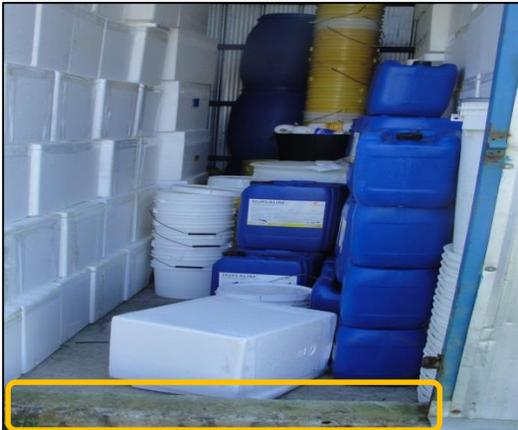
- d. Se observó la bodega RESPEL en la cual se encuentran los residuos peligrosos, cuenta con paredes y cielo de metal, piso de cemento con pretil de contención. Contiene tambores sin rotulación, además de bidones de otros productos químicos.

Fotografía 13.	Fecha : 24/09/2013	Fotografía 14.	Fecha : 24/09/2013
Coordenadas WGS84	Norte: 5.449.661 Este: 608.485	Coordenadas WGS84	Norte: 5.449.569 Este: 608.424
Descripción Medio de Prueba: Bodega de productos químicos, se observa piso de cemento, productos a piso, separados y en estantes.		Descripción Medio de Prueba: Bodega de residuos peligrosos con acopio de bidones de productos químicos, en primer plano pretil de contención.

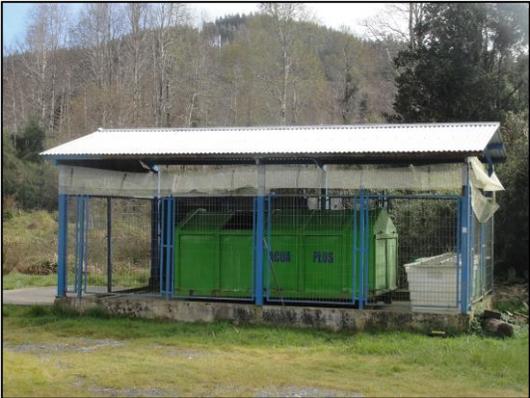
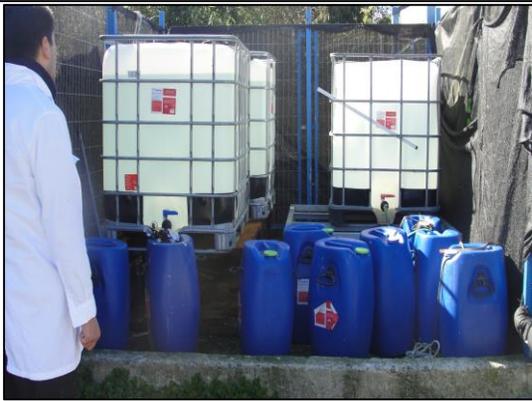
Fotografía 17.	Fecha : 24/09/2013	Fotografía 18.	Fecha : 24/09/2013
Coordenadas WGS84	Norte: 5.449.565 Este: 608.454	Coordenadas WGS84	Norte: 5.449.589 Este: 608.378
Descripción Medio de Prueba: Contenedor utilizado para la disposición de residuos inorgánicos.		Descripción Medio de Prueba: Acopio de formalina, se observan bins y bidones.

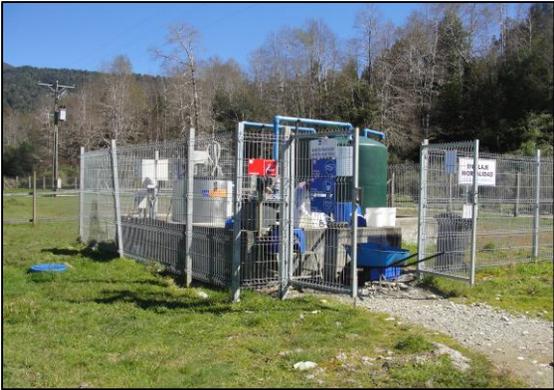
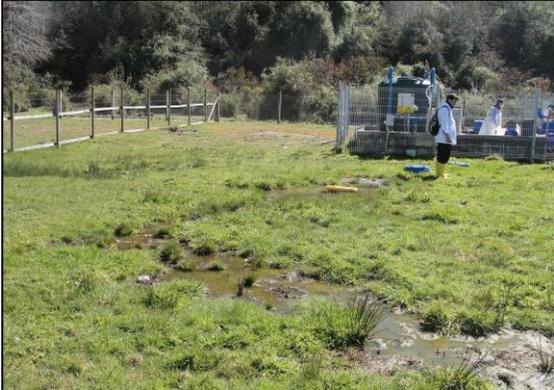
Hecho(s) constatado(s) durante la fiscalización: a. Se visitó la zona de ensilaje de mortalidad la cual se observa debidamente rotulada y cercada con material metálico. b. El sistema de ensilaje consiste en un triturador de acero, un estanque de acopio de aproximadamente 5 m ³ y un sistema para la inyección de ácido fórmico. c. Rodeando al sistema se encuentra un pretil de cemento, el cual está conectado a una red de 4 cámaras subterráneas para la evacuación de los residuos de aguas de lavado de bolsas y tachos de mortalidad entre otros. Se observa que las cámaras están saturadas de residuos líquidos que se apoyan en el lugar donde se emplaza el sistema de ensilaje, las coordenadas geográficas son: 41°05'49.8" S; 73°42'31.8" W (WGS-84).

Fotografía 19.	Fecha : 24/09/2013	Fotografía 20.	Fecha : 24/09/2013
Coordenadas WGS84	Norte: 5.449.652	Este: 608.337	Coordenadas WGS84
Coordenadas WGS84	Norte: 5.449.652	Este: 608.337	Norte: 5.449.634
Este: 608.421	Descripción Medio de Prueba: Sistema de ensilaje el cual cuenta con pretil para la contención de derrames.		Este: 608.421
Descripción Medio de Prueba: Sistema de ensilaje el cual cuenta con pretil para la contención de derrames.		Descripción Medio de Prueba: Sobrenadante de aguas del sistema de ensilaje.

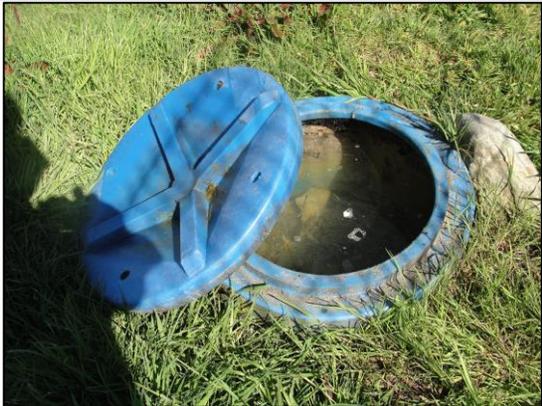
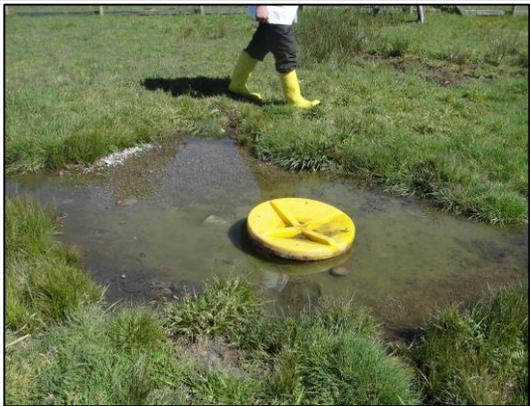
Fotografía 21.	Fecha : 24/09/2013	Fotografía 22.	Fecha : 24/09/2013
Coordenadas WGS84	Norte: 5.449.640	Este: 608.420	Coordenadas WGS84
Coordenadas WGS84	Norte: 5.449.640	Este: 608.420	Norte: 5.449.637
Este: 608.420	Descripción Medio de Prueba: Cámara de infiltración de aguas del sistema de ensilaje.		Este: 608.420
Descripción Medio de Prueba: Cámara de infiltración de aguas del sistema de ensilaje.		Descripción Medio de Prueba: Saturación de cámara de infiltración de aguas del sistema de ensilaje.
