INFORME DE FISCALIZACIÓN AMBIENTAL

INSPECCIÓN AMBIENTAL

PROYECTO HIDROELÉCTRICO RÍO BLANCO - ENSENADA

DFZ-2013-X-04-RCA-IA

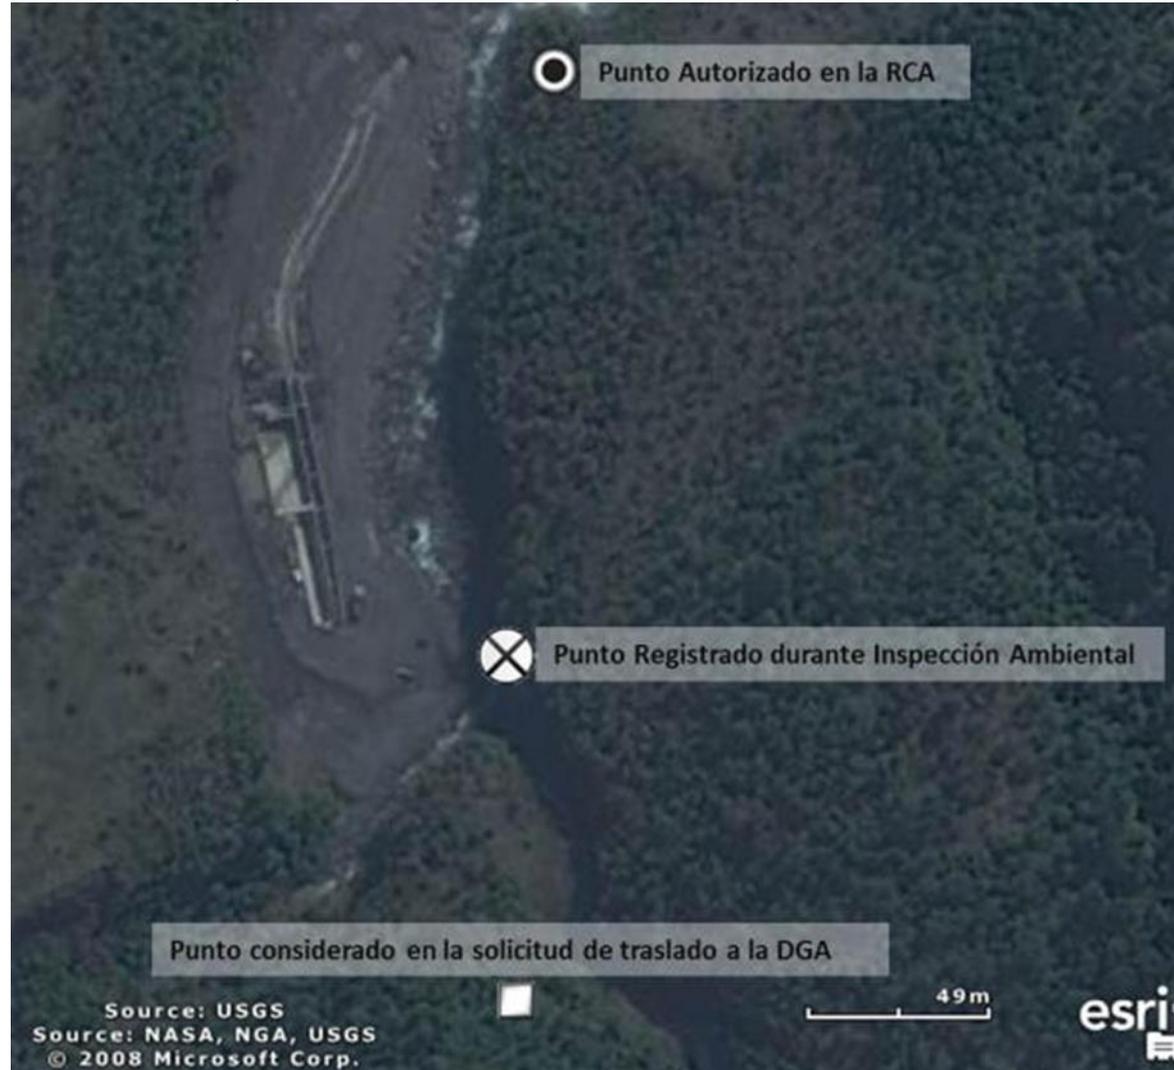
Figura N° : Fuente ArcGis Explorer

6. La diferencia en metros, entre el punto de captación aprobado y el registrado en la inspección ambiental es de 154,93 metros, como se observa en la Tabla 1.

En la figura N° 7 se aprecia el punto de captación autorizado y el punto de captación donde el titular solicitó el traslado del ejercicio del derecho de aprovechamiento; se puede observar además el punto de captación registrado en terreno durante la inspección ambiental, en donde se constató la existencia de la bocatoma del proyecto.

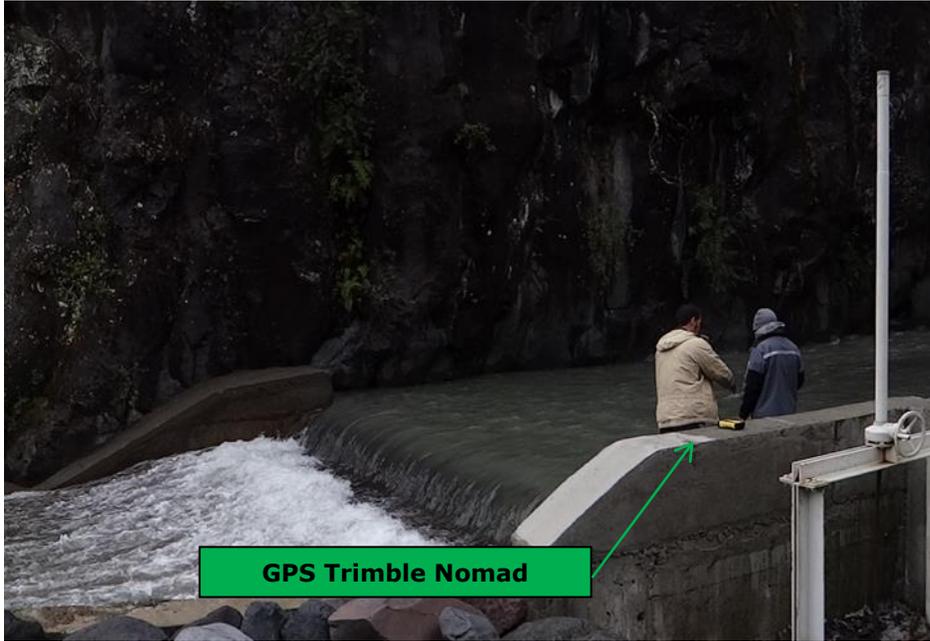
Fotografía N° * (12/02/2013)

En la fotografía N° 1 se aprecia la obra de captación y la instalación del equipo GPS Nomad Trimble sobre dicha infraestructura para realizar el proceso de georreferenciación del punto.

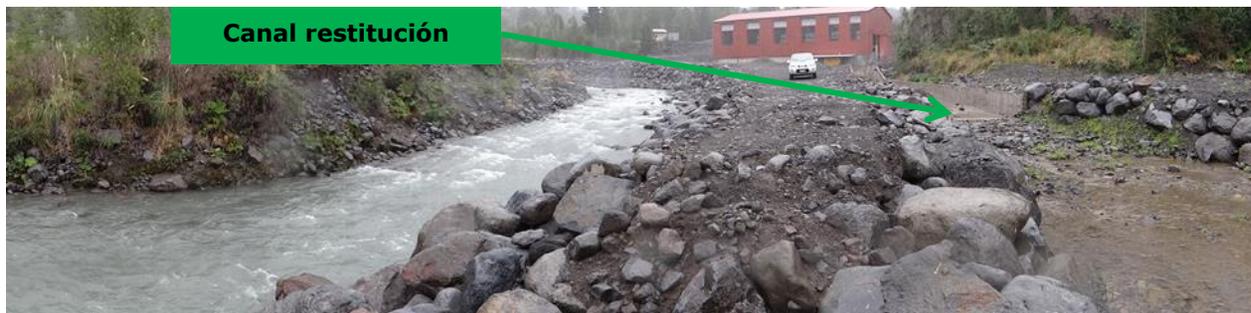
Fotografía N° (12/02/2013)

En la fotografía N° 2, tomada desde el eje del tramo final del canal de restitución, se aprecia dicho canal, cuyo tramo final se encuentra inconcluso. En dicho punto se georreferenció el punto final del canal y que corresponde al punto de restitución de las aguas captadas que son devueltas hacia el río Blanco.

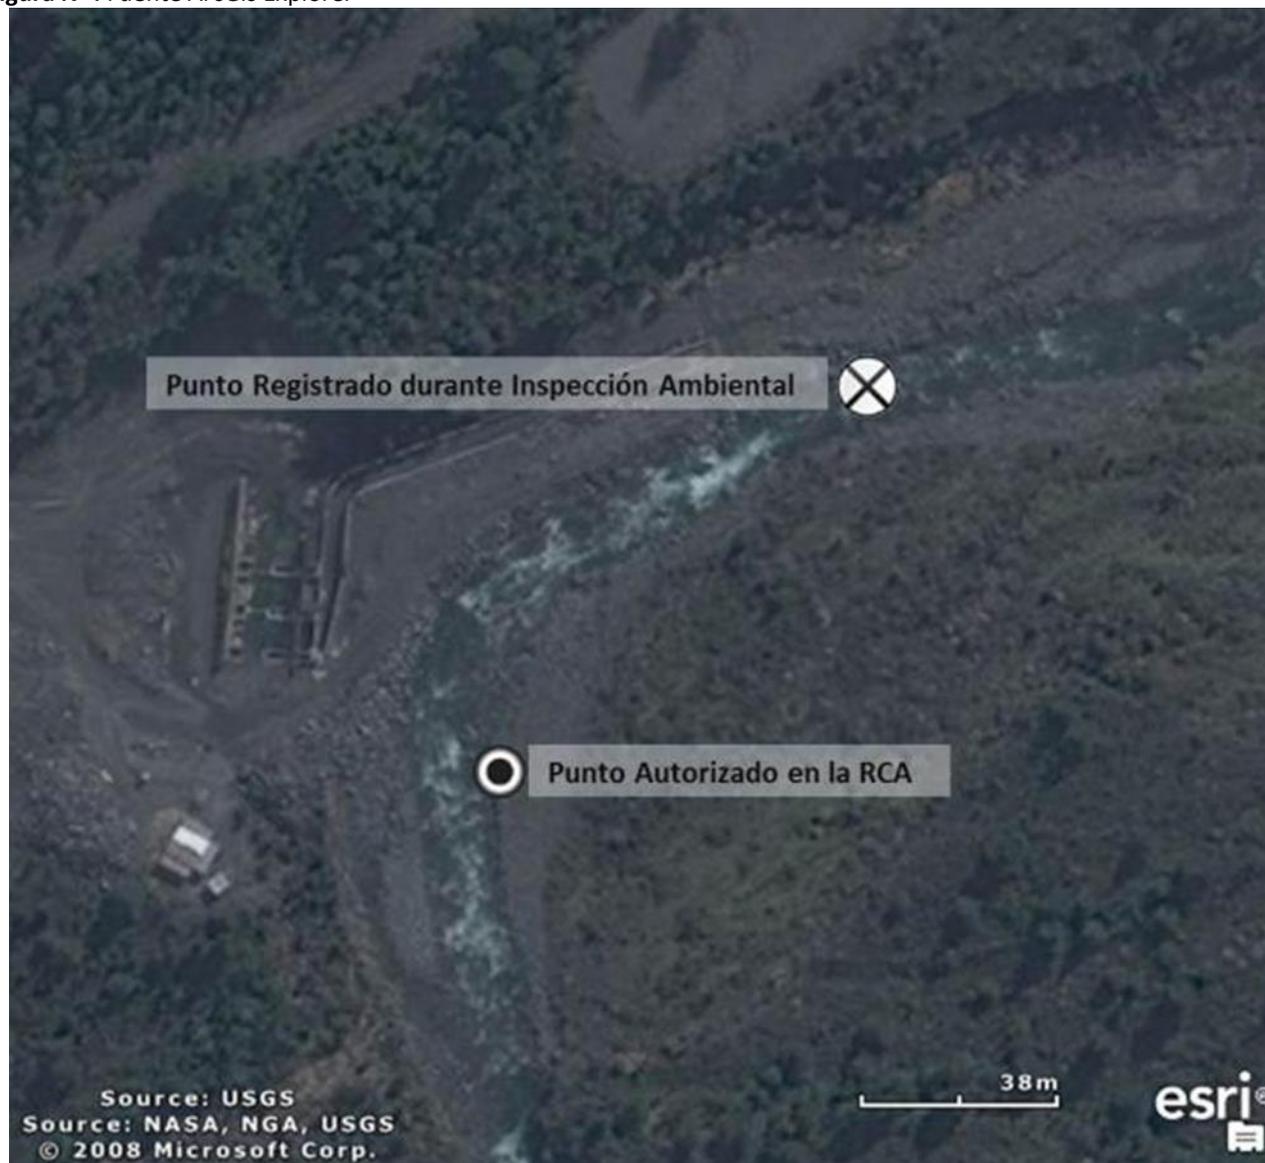
Figura N° : Fuente ArcGis Explorer

5. La diferencia en metros, entre el punto de restitución aprobado y el registrado es de 101,11 metros.

En la figura N° 8 se aprecia el punto de restitución autorizado y el punto de restitución registrado en terreno durante la inspección ambiental, en donde se constató la existencia del punto de descarga del canal de restitución hacia el río Blanco.

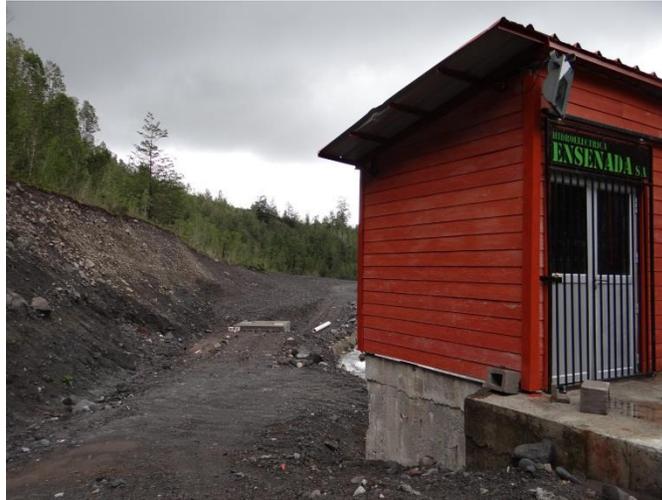
En la fotografía N° 5 se aprecia una cámara de hormigón soterrada (al costado izquierdo de caseta de mando), en la cual se señaló que a futuro se instalará el medidor de caudal magnético.

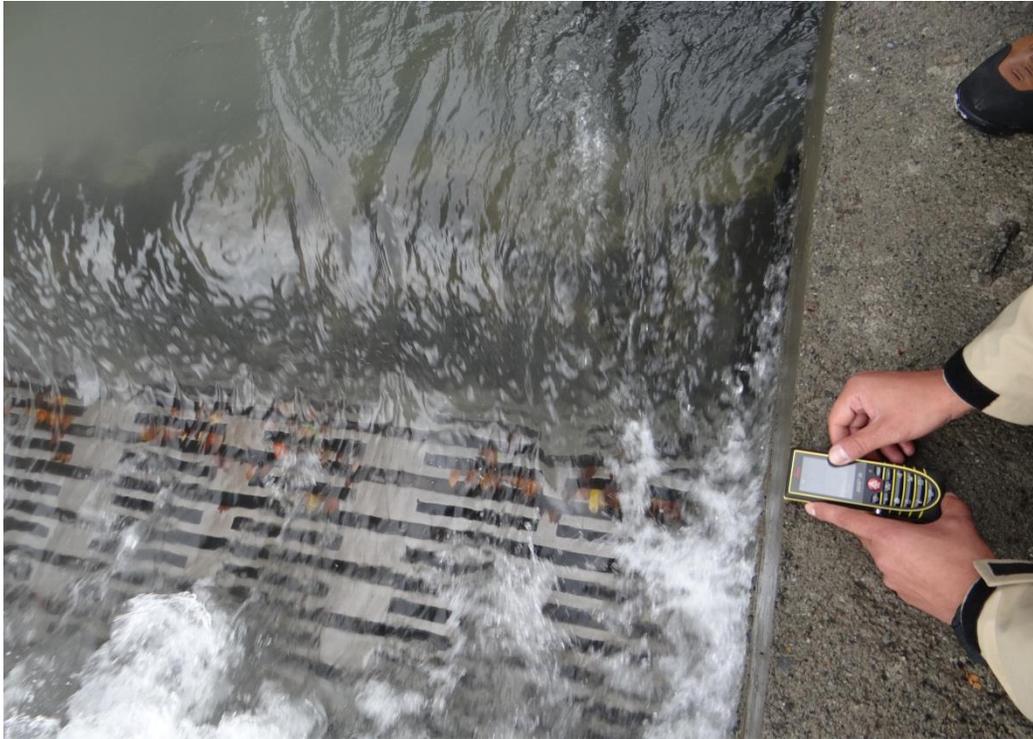
En la fotografía N° 7 se aprecia la instalación del distancio-metro marca Leyca, lo que permitió medir el largo de la reja de la toma principal (Largo = 10,120 metros)

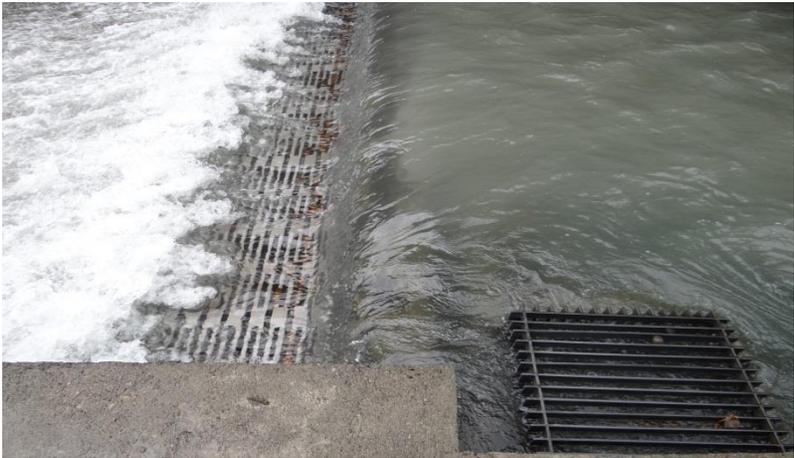
<p>Descripción Medio de Prueba:</p> <p>En la fotografía N° 8 se aprecia la cota de la cámara de entrada al canal de la escalera de peces (reja metálica cuadrada a la derecha de la foto), en relación a la cota de la rejilla de la toma principal (reja metálica rectangular a la izquierda). Se aprecia la entrada a la escalera de peces que se ubica a una cota superior a la cota de la rejilla de la toma principal.</p>

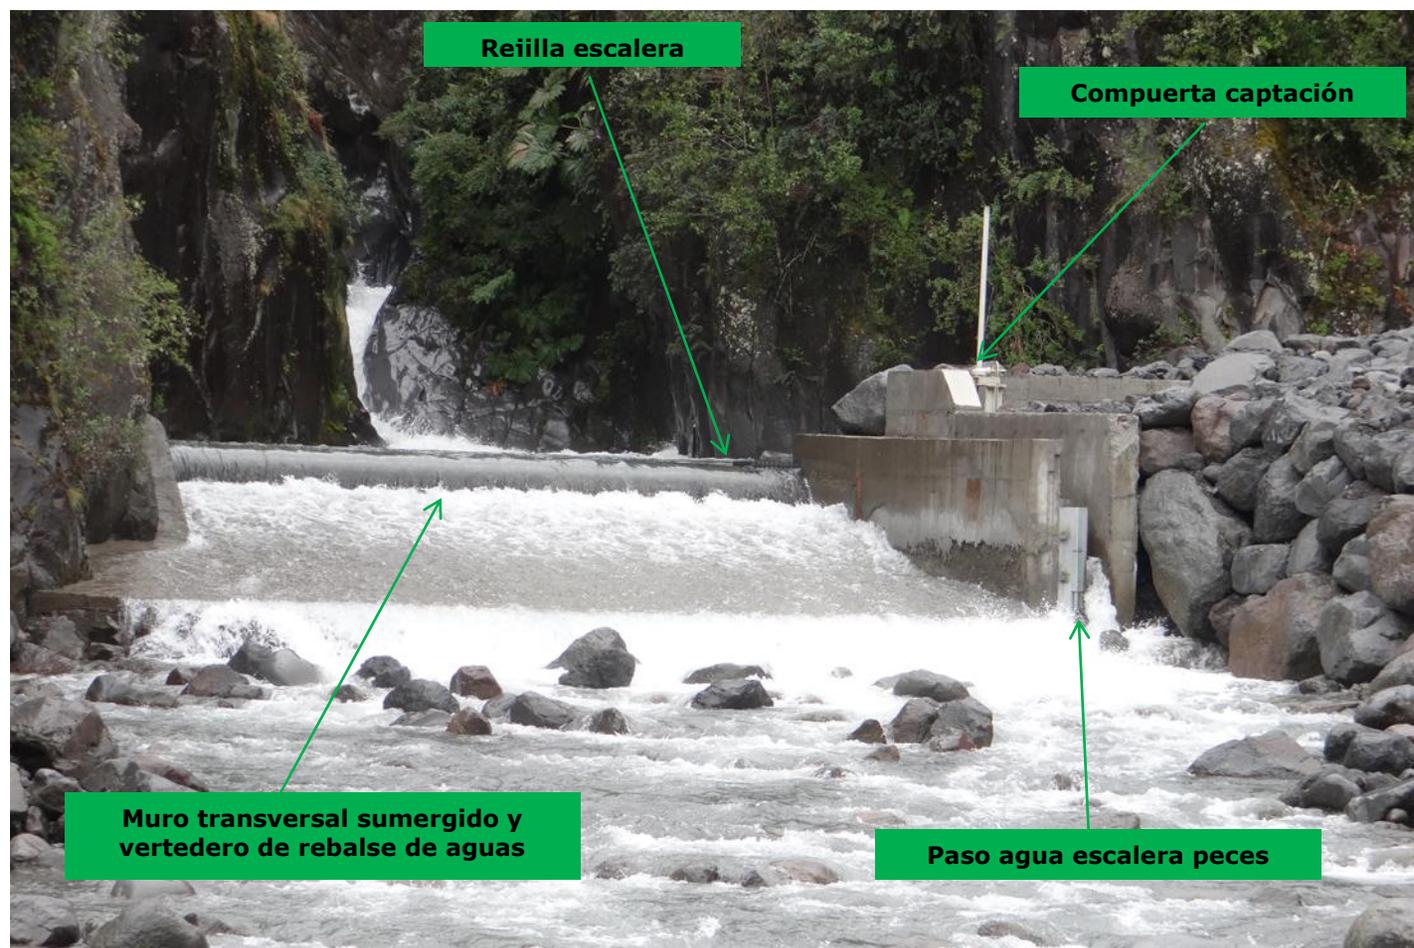
En la fotografía N° 9 se aprecia en detalle: la reja de salida de la escalera de peces; la salida de agua al pie de la escalera de peces; el rebalse de agua por sobre el muro sumergido transversal; la compuerta de la captación principal cerrada.

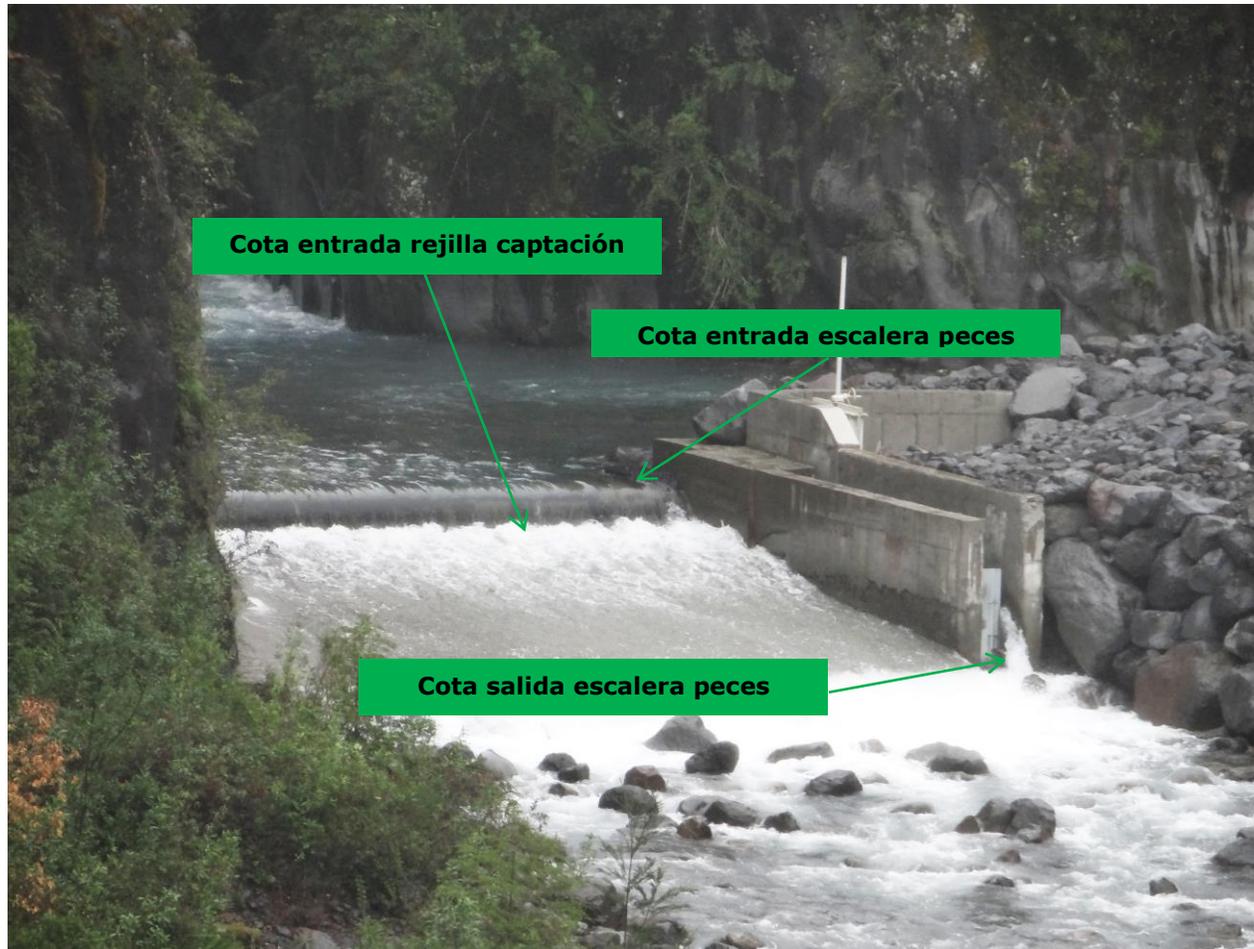
En la fotografía N° 10 se aprecia que las únicas aguas que sortean la obra de captación son las aguas que rebasan el muro sumergido transversal y aquellas que circulan por el canal de la escalera de peces.

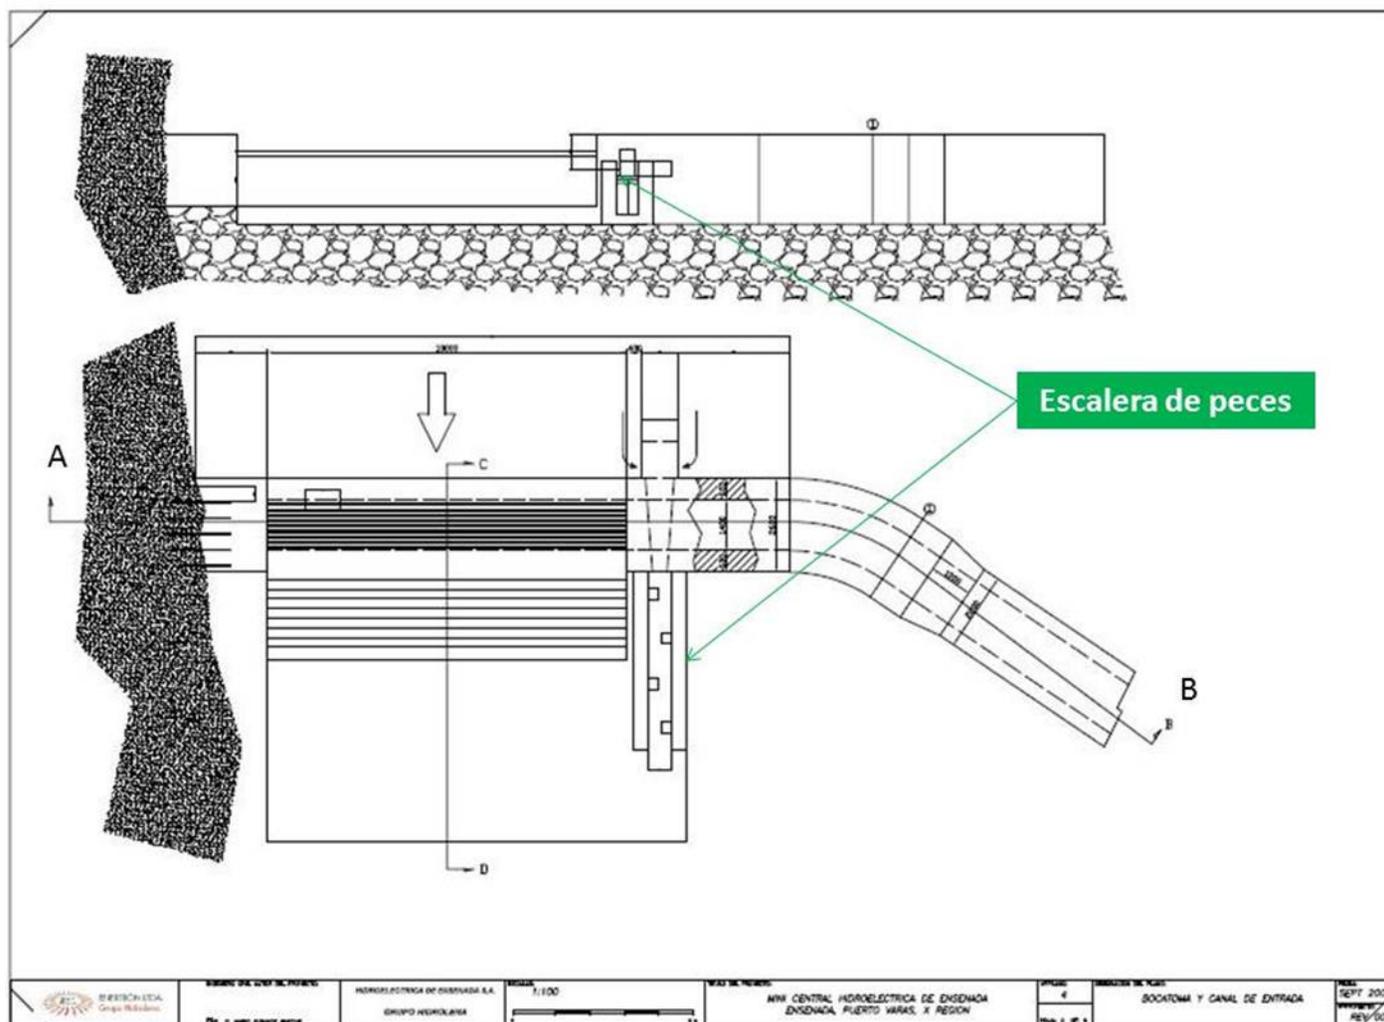
Figura N° (Fuente: Anexo 2 – N° 3): Plano N° 4 Bocatoma y canal de entrada

En la figura n° 9 se aprecia que el levantamiento en planta de la obra de captación y su respectivo corte transversal, no muestran un canal de captación del caudal ecológico, con cota de entrada y salida bajo la cota de captación (rejilla de captación). El único canal que se aprecia en la figura, y que permite transportar aguas a través del muro de la captación, es la escalera de peces; el cual a su vez posee su cota de entrada por sobre la cota de captación (cota de la rejilla).

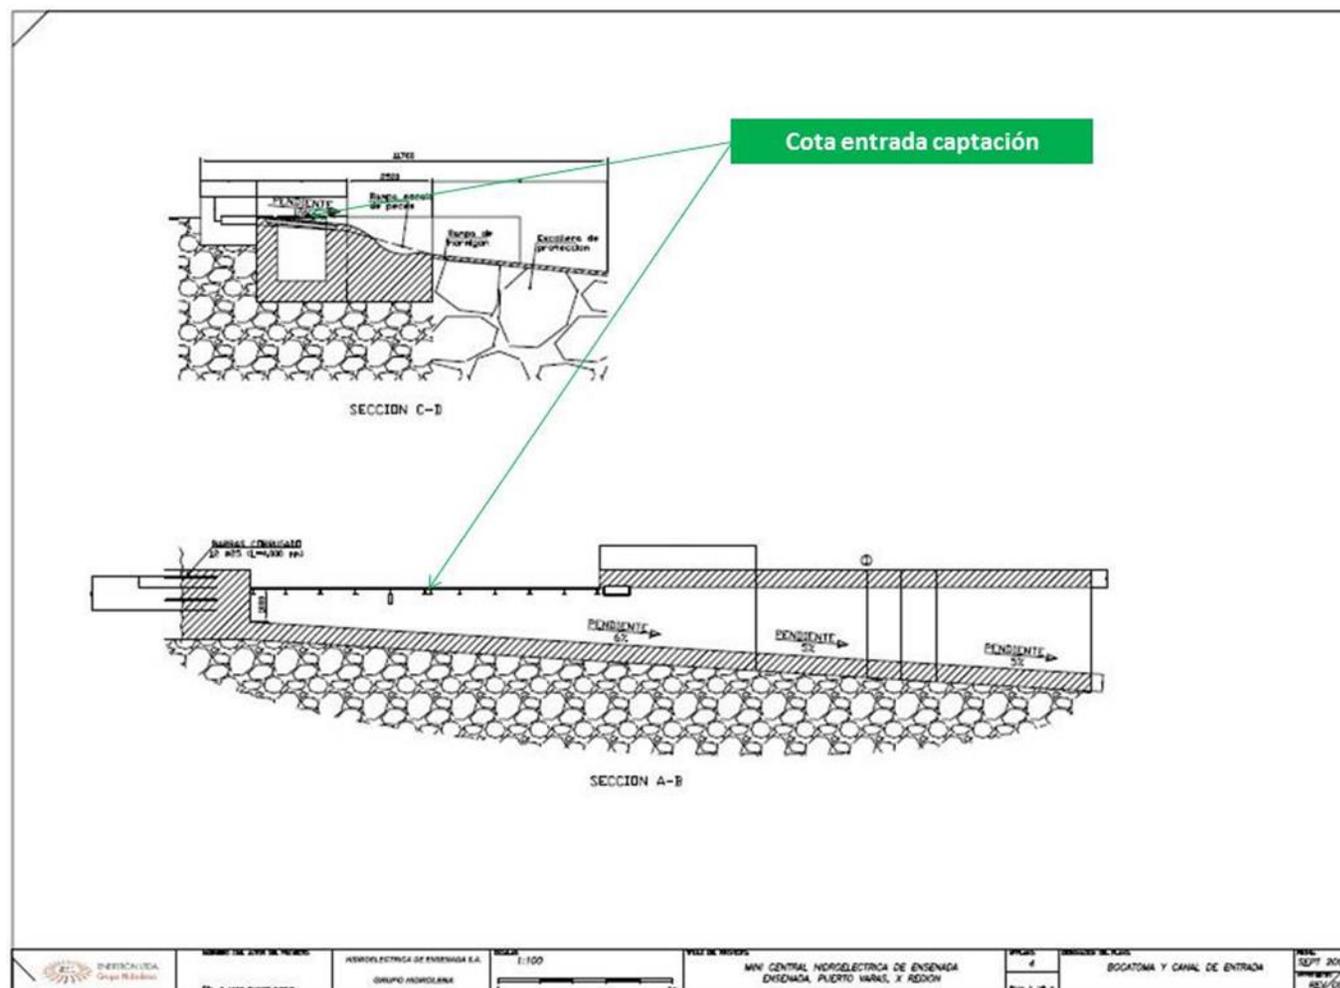
Figura N° (Fuente: Anexo 2 – N° 3): Plano N° 4 Bocatoma y canal de entrada

En la figura N° 10 se aprecia el corte de la sección AB, que representa un corte esquemático de la sección AB mostrada en la imagen inferior de la Figura N° 10. En este corte no se aprecia un canal de captación del caudal ecológico, con cota de entrada y salida bajo la cota de captación (rejilla de captación).

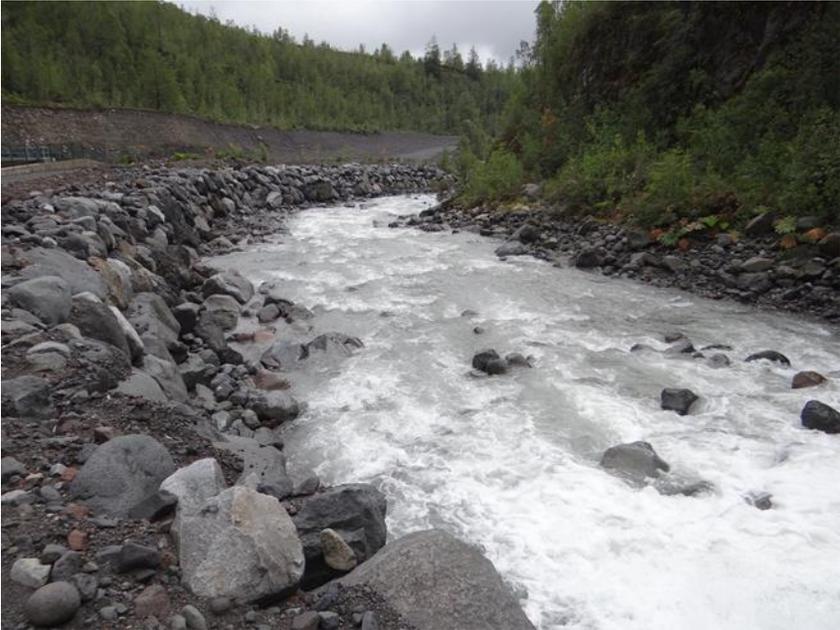
<p>Descripción Medio de Prueba:</p> <p>En la fotografía N° 11 se aprecia un tramo del río Blanco en el sector de la bocatoma. No se aprecian puntos de extracción de áridos evidentes. Además, se observa obra de protección y defensa de cauces en base a enrocado (ver punto 6, Otros hechos).</p>

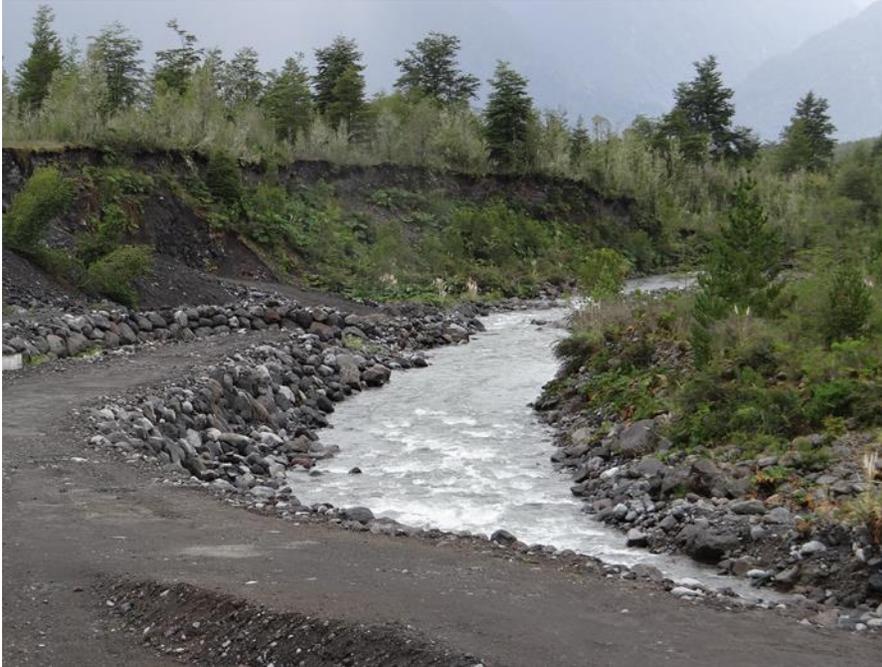
En la fotografía N° 12 se aprecia un tramo del río Blanco en el sector del punto de restitución. No se aprecian puntos de extracción de áridos evidentes, además se observa obra de protección y defensa de cauces en base a enrocado (ver punto 6, Otros hechos).

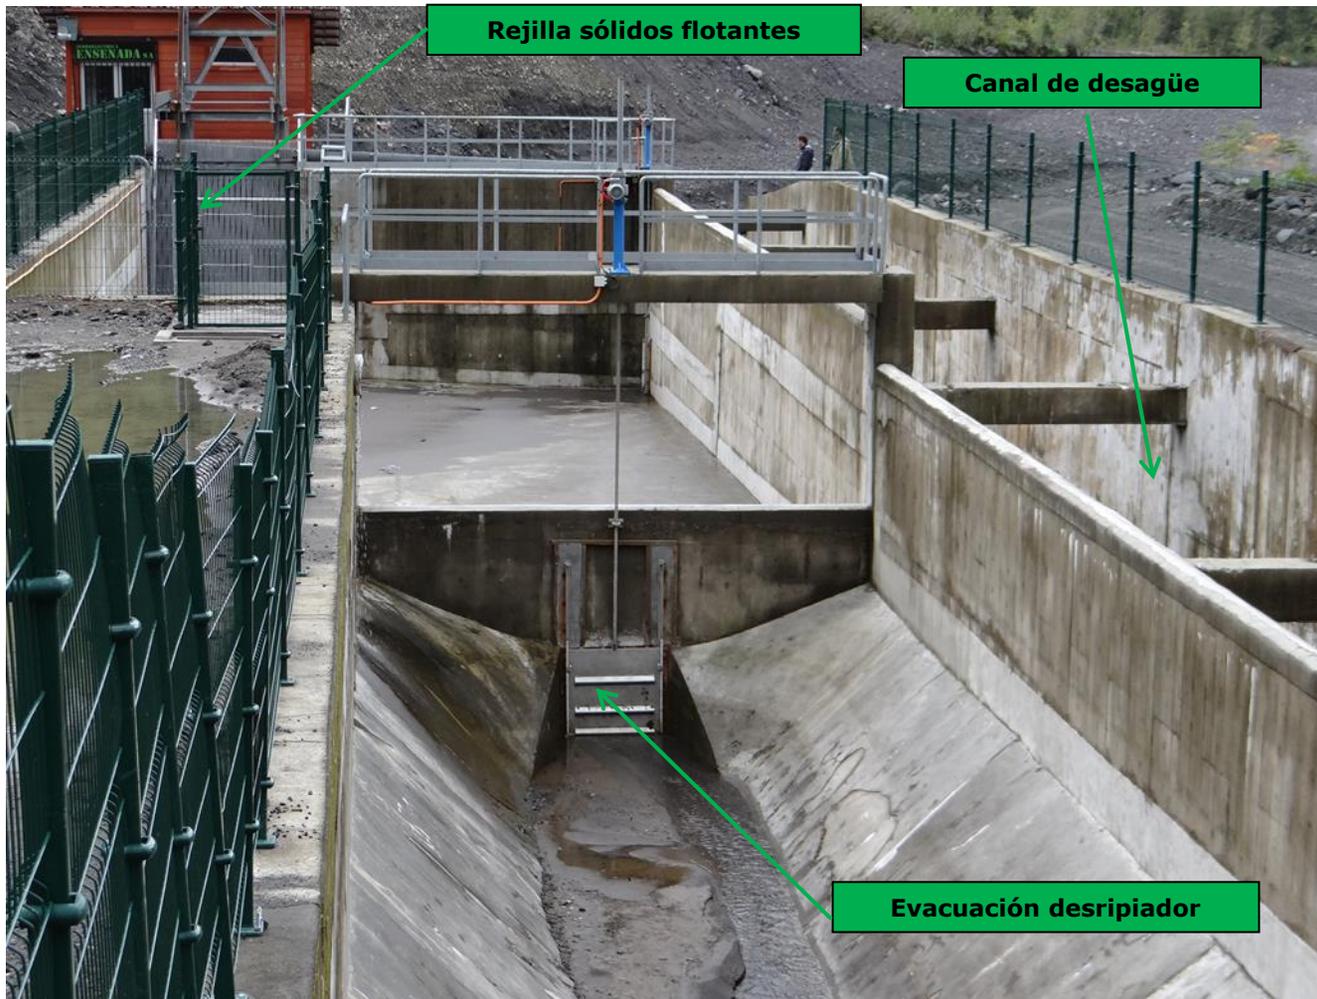
En la fotografía N° 14 se aprecia la compuerta de evacuación emplazada al fondo del desripiador. Dicha compuerta conduce a una tubería de acero que descarga lateralmente hacia el canal de desagüe. Al costado y al fondo de la cámara de carga se aprecia compuerta lateral que evacua hacia canal de desagüe. Se aprecia además rejilla de sólidos flotantes emplazada al final de la cámara de carga. Se puede observar que no existe presencia de aguas provenientes del río Blanco en dichas obras, solo se observa presencia menor de aguas lluvias.

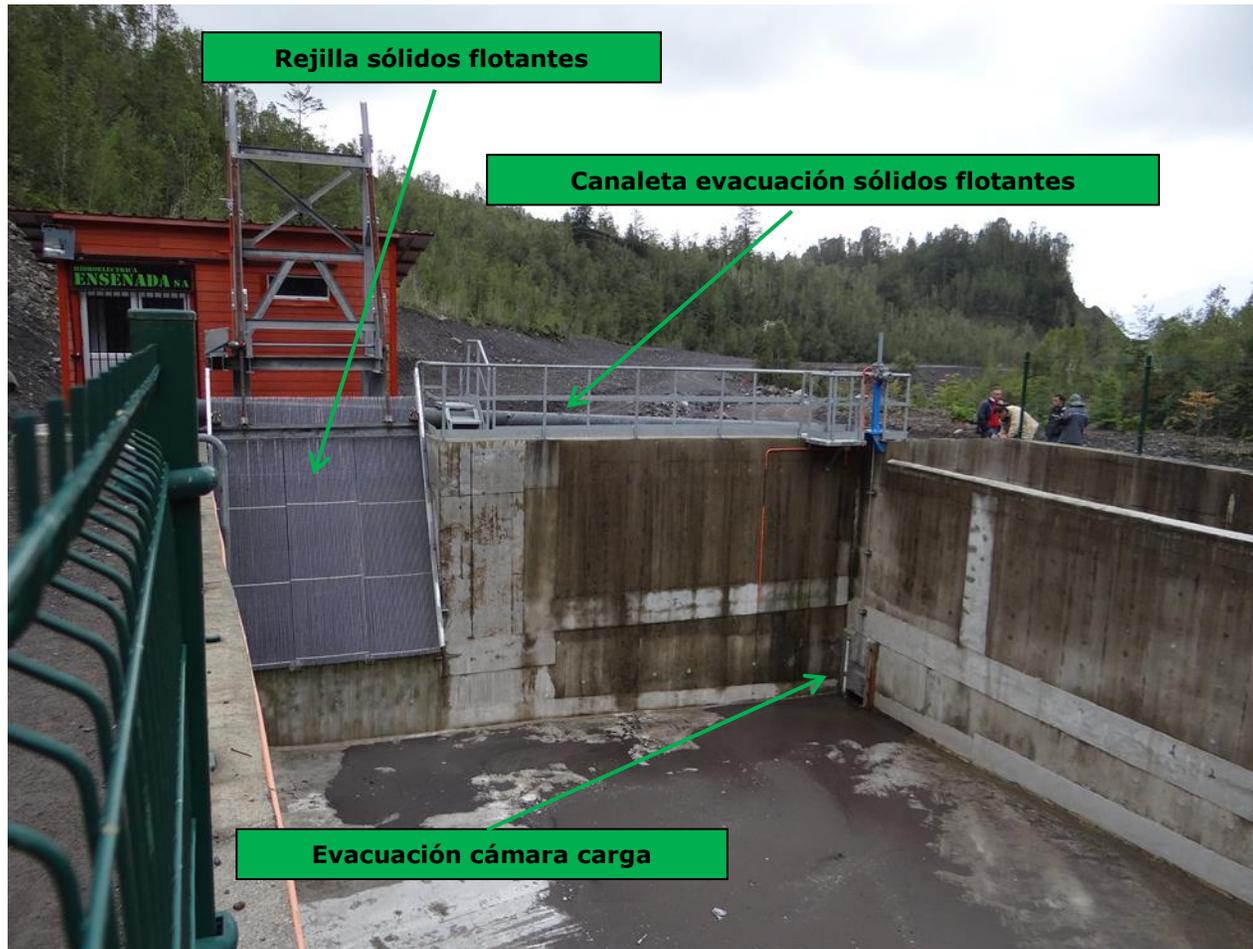
En la fotografía N° 16 se aprecia la compuerta lateral de fondo de la cámara de carga, la que evacua hacia el canal de desagüe. Además se aprecia la rejilla de sólidos flotantes y su respectiva canaleta de evacuación hacia el canal de desagüe.

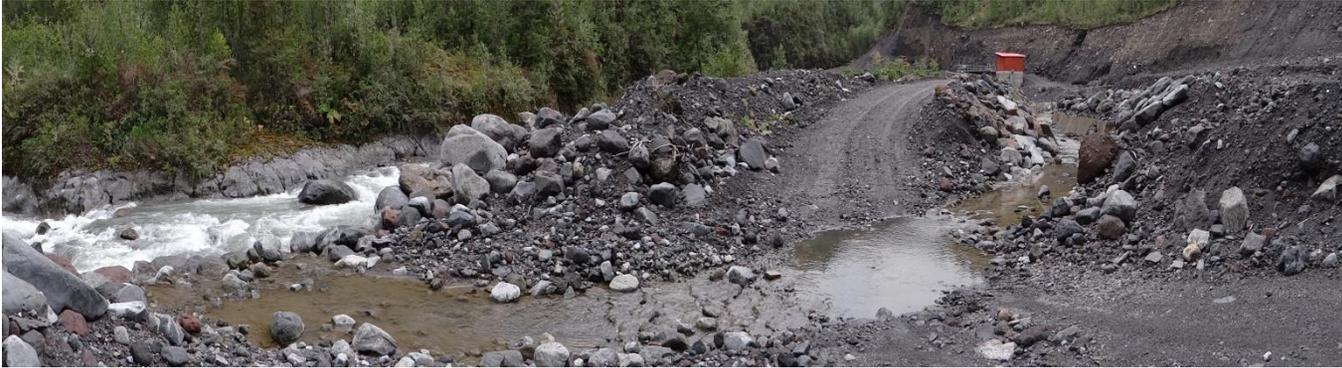
En la fotografía N° 17 se aprecia el tramo final del canal de desagüe. Dicho tramo no se encuentra terminado en su forma definitiva. Se observa además el punto de descarga de aguas desde el canal de desagüe hacia el río Blanco.

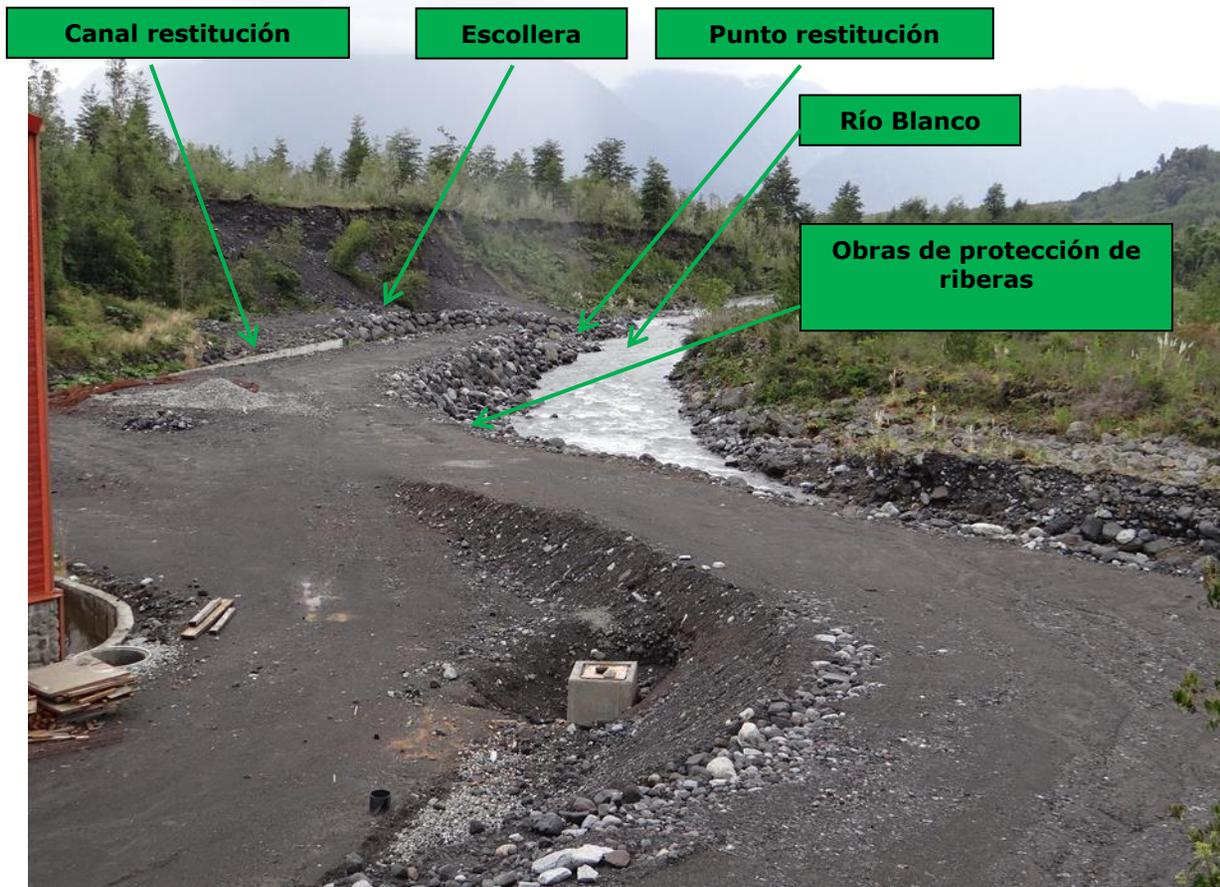
En la fotografía N° 19 se aprecia el punto de restitución de aguas al río Blanco y el canal de restitución. Se aprecian además obras de protección de riberas ejecutadas (ver punto 6, Otros hechos)

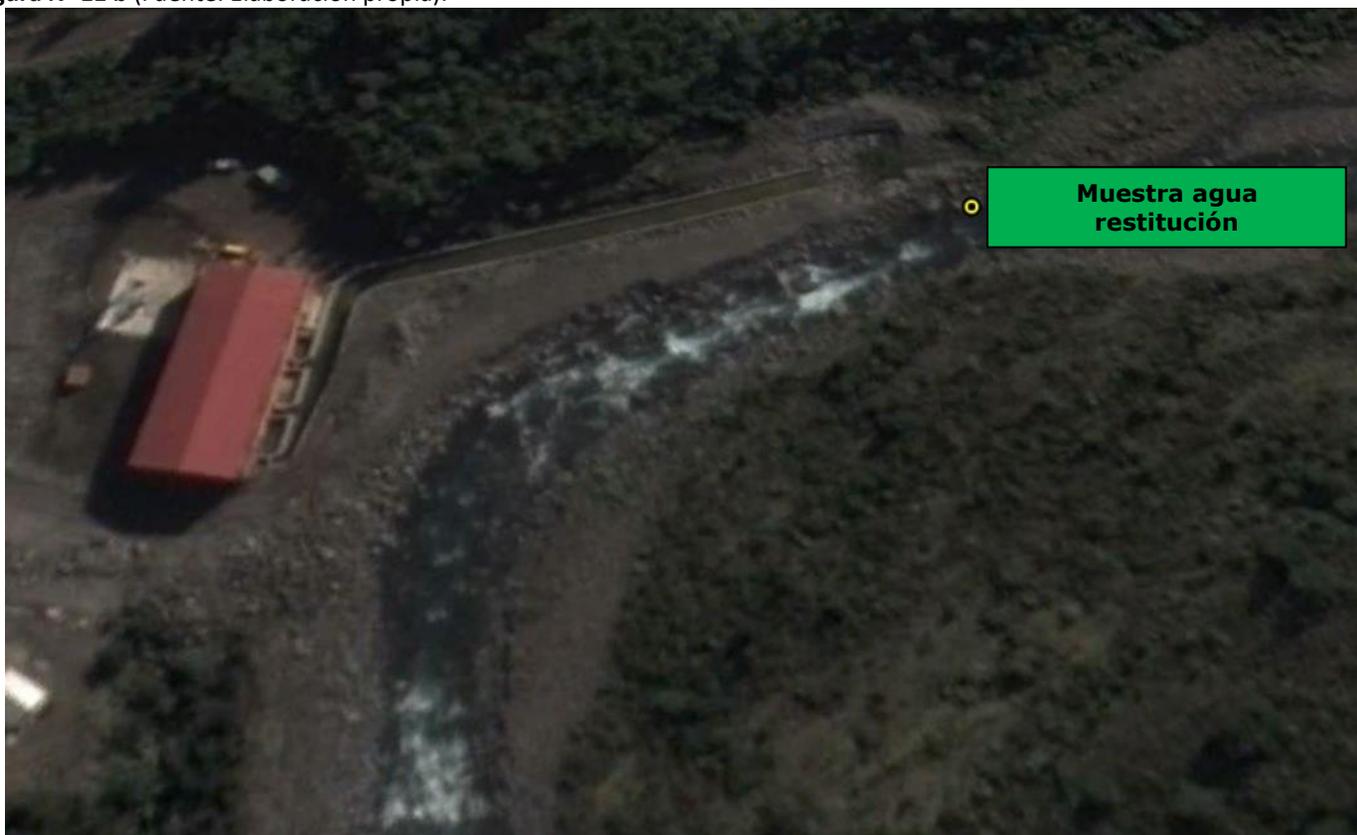
Figura N° 11 b (Fuente: Elaboración propia):

En la Figura N° 11b, se observa el punto en el cual se realizó la medición de calidad de aguas en el río Blanco, correspondiente al punto de restitución.

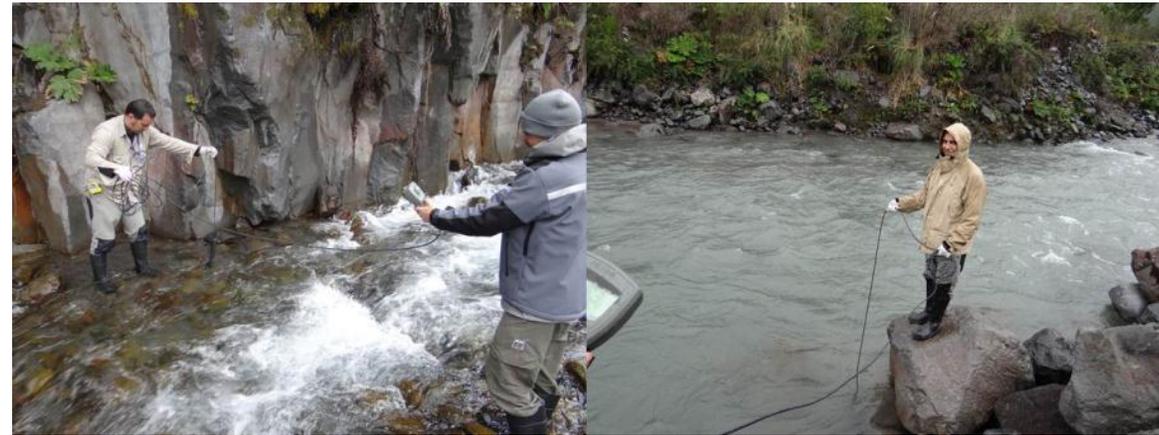
Fotografía N° 12/02/2013	Fotografía N° 12/02/2013	En fotografías N° 22 y 23 se aprecia el proceso de medición de la calidad del río Blanco con equipo multiparámetros Hanna.

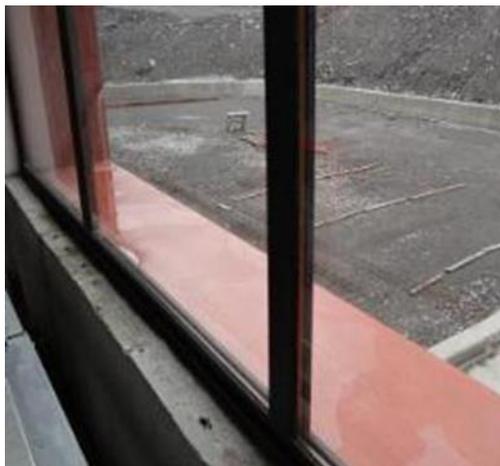
En la fotografía N° 26 se muestra un detalle de una venta de aluminio de termo panel doble, instaladas en toda la sala de máquinas.

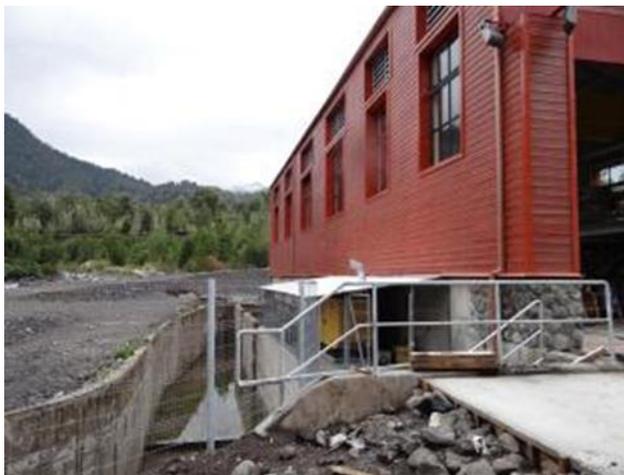
En la fotografía N° 27 se aprecia la fachada este de la sala de máquinas, y se aprecia que la totalidad de las ventanas en dicha fachada son de aluminio. Se aprecie además el inicio del canal de restitución, que recoge las aguas a la salida de cada turbina.

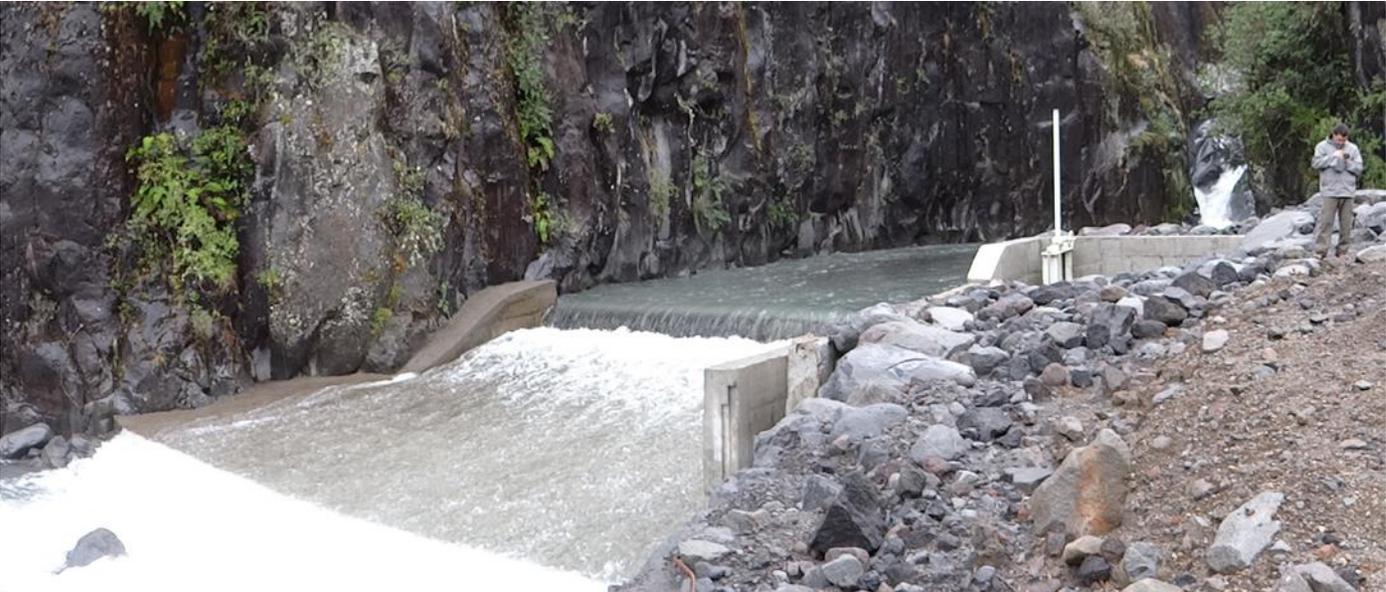
<p>Descripción Medio de Prueba:</p> <p>En la fotografía N° 28 se muestra el farellón basáltico sobre el que se apoya lateralmente el muro sumergido y que corresponde al punto de interferencia del proyecto con la RN Llanquihue.</p>

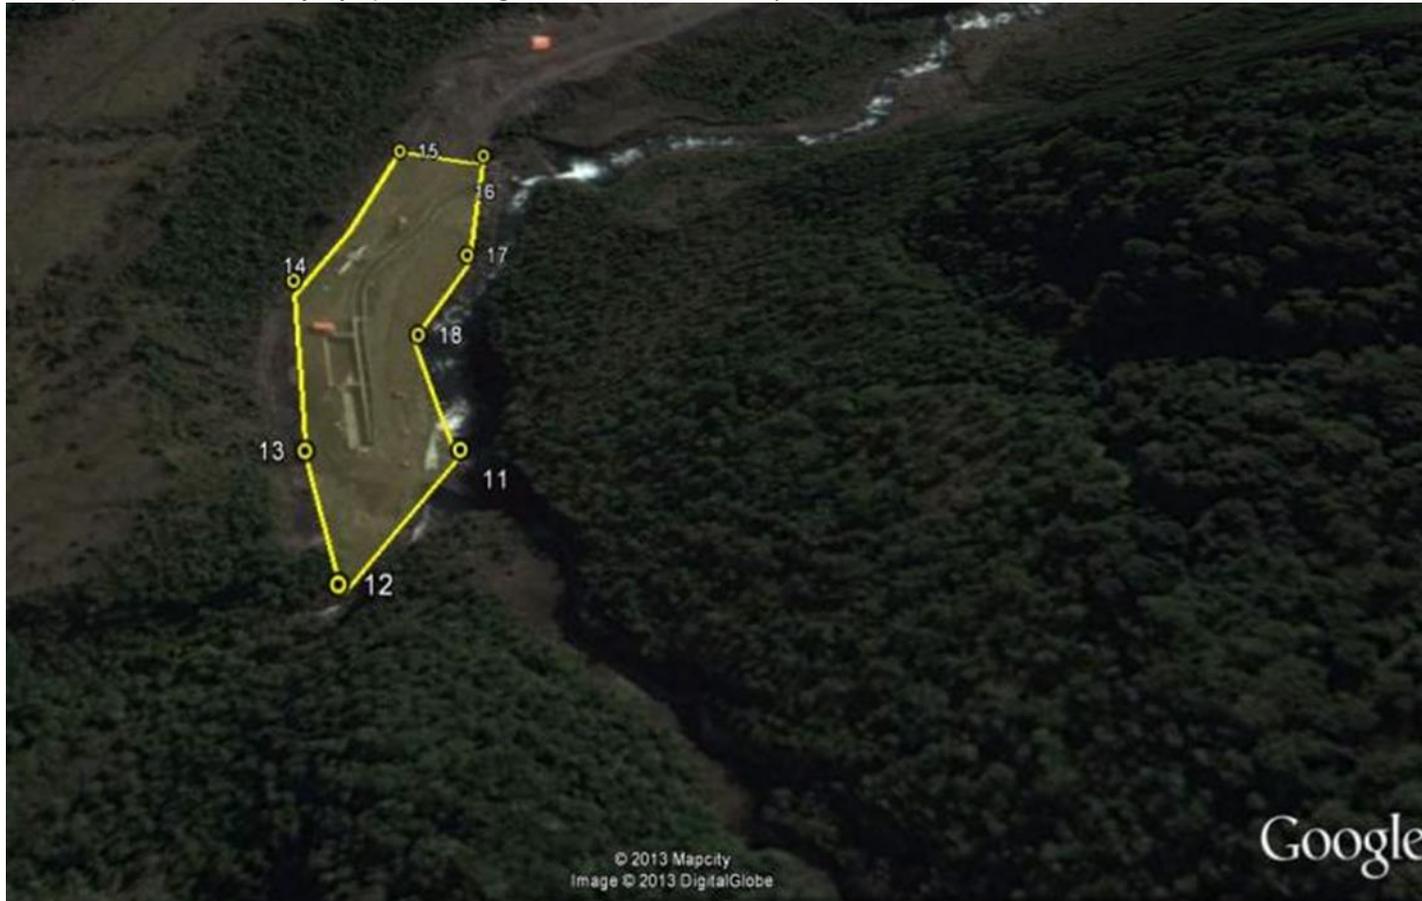
Figura N° (Fuente: Elaboración propia): Puntos registrados en la zona de captación.

En la figura N° 13 se aprecian 8 puntos registrados con equipo GPS en sector de la captación (Tabla N° 5).

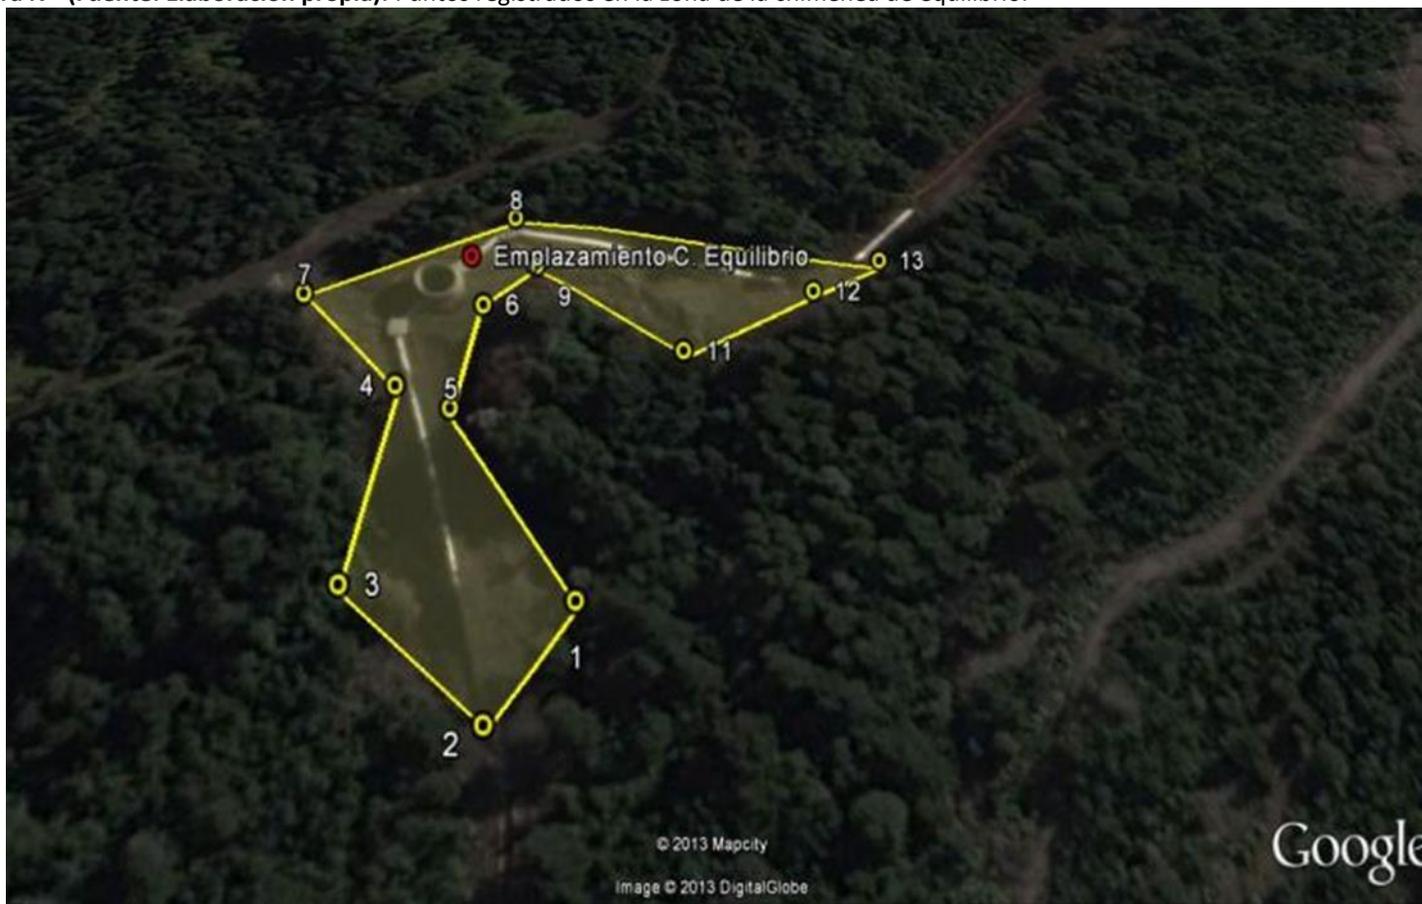
Figura N° (Fuente: Elaboración propia): Puntos registrados en la zona de la chimenea de equilibrio.

En la figura N° 14 se aprecian 13 puntos registrados con equipo GPS en sector de la chimenea de equilibrio (Tabla N° 6). El punto 10 singularizado en la tabla N° 6 corresponde al emplazamiento de la chimenea de equilibrio y no se considero para el cálculo del área intervenida.
