INFORME DE FISCALIZACIÓN AMBIENTAL

INSPECCIÓN AMBIENTAL

PROYECTO HIDROELÉCTRICO RÍO BLANCO - ENSENADA

DFZ-2013-X-04-RCA-IA

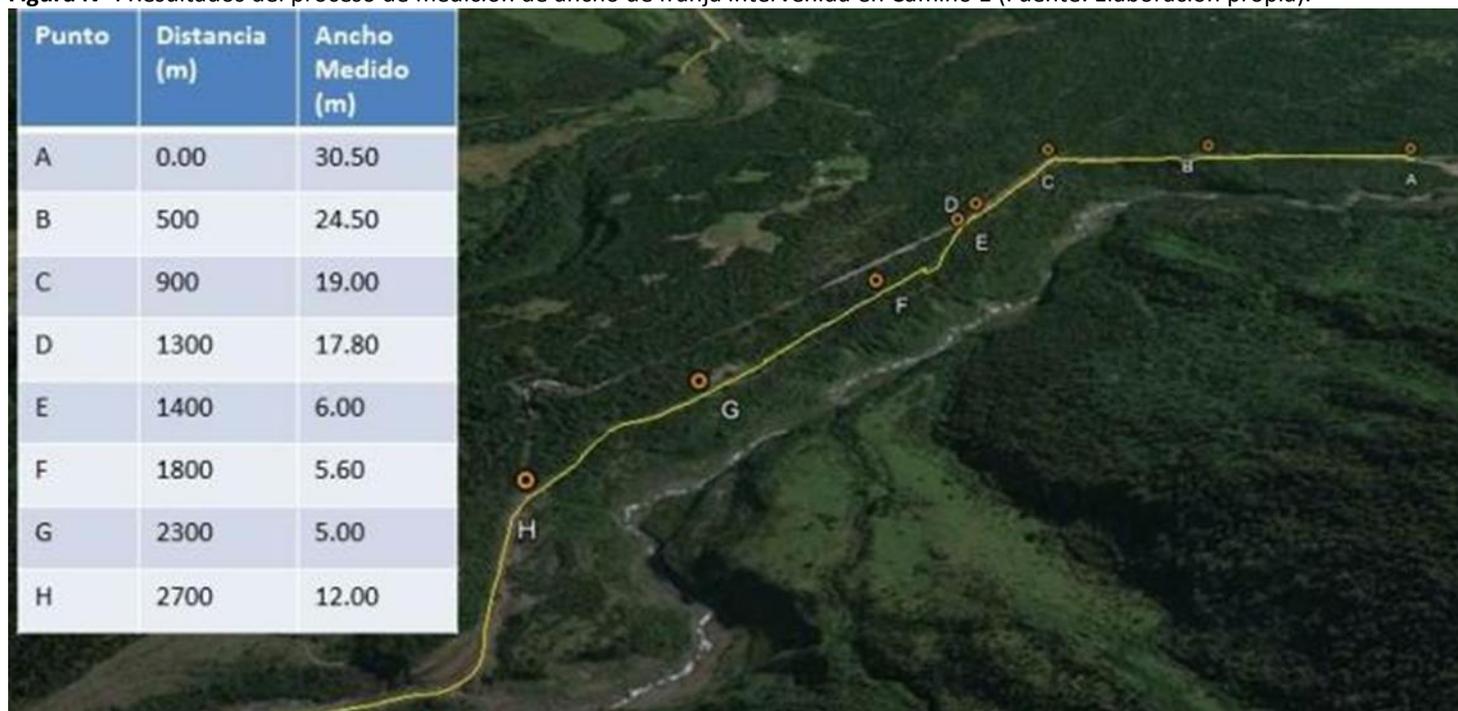
Figura N° : Resultados del proceso de medición de ancho de franja intervenida en Camino 1 (Fuente: Elaboración propia).

Figura N° 17: se muestran puntos y anchos medidos registrados en Camino 1.

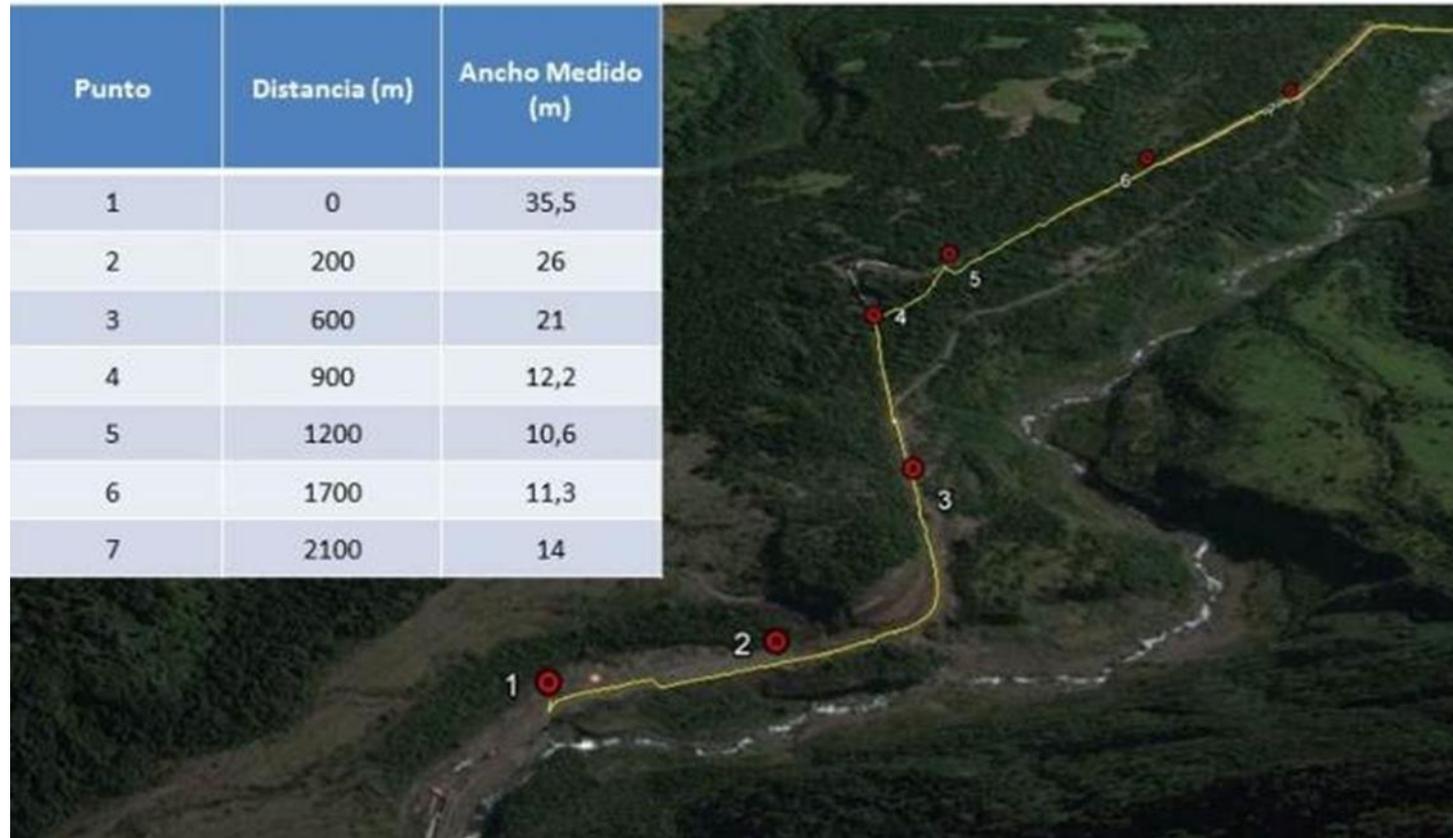
Figura N° : Resultados del proceso de medición de ancho de franja intervenida n Camino 2 (Fuente: Elaboración propia).

Figura N° 18: se muestran puntos y anchos medidos registrados en camino 2.

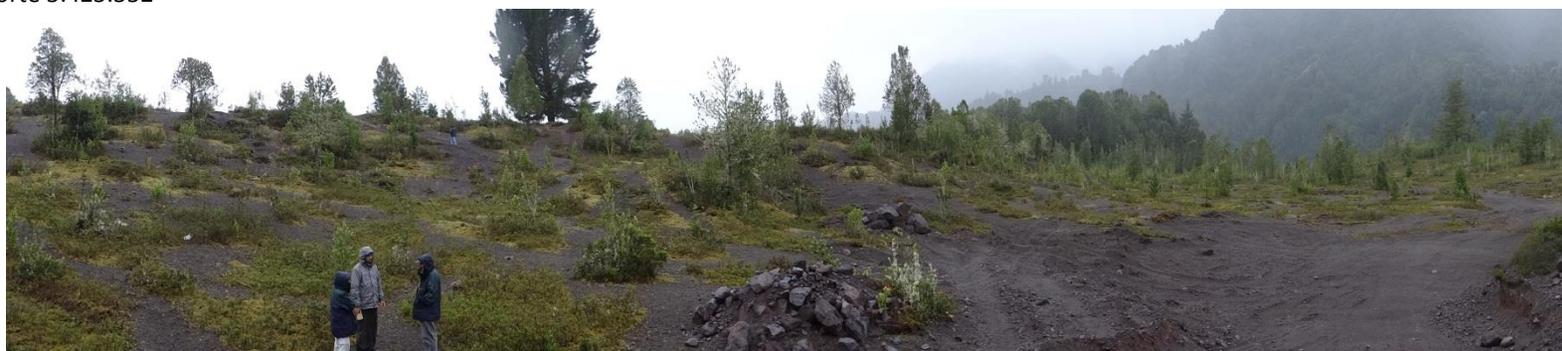
En la fotografía N° 32 se aprecia una vista panorámica de la zona a reforestar aprobada.

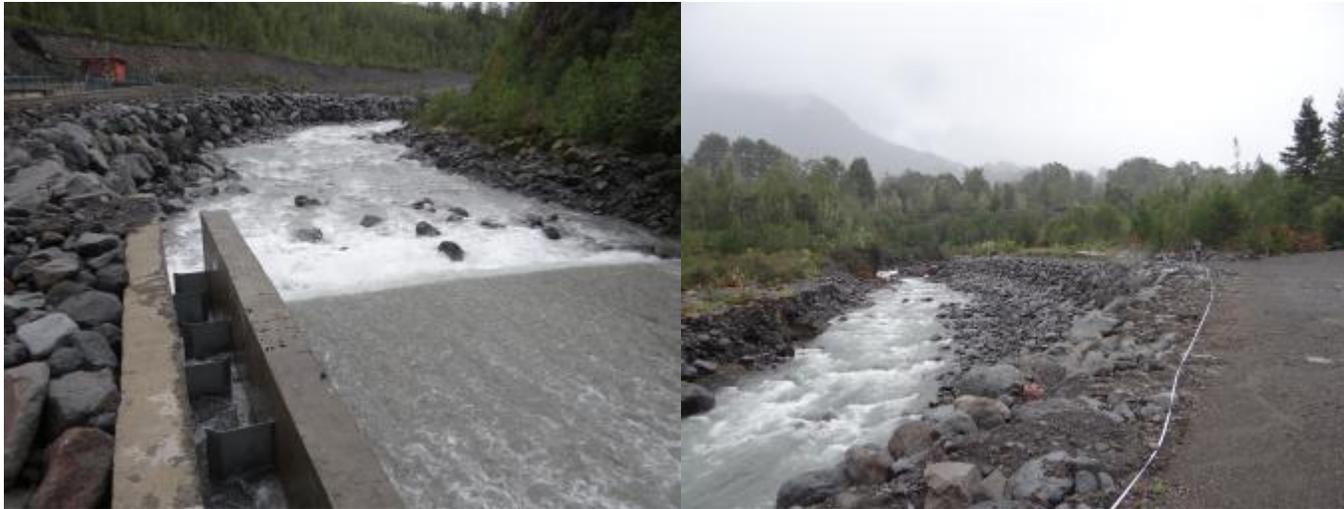
Se midió el desarrollo Norteinal de la obra de defensa de cauces naturales ubicada en el sector de la sala de máquinas/restitución, utilizando huincha métrica, resultando un valor de 196 metros.

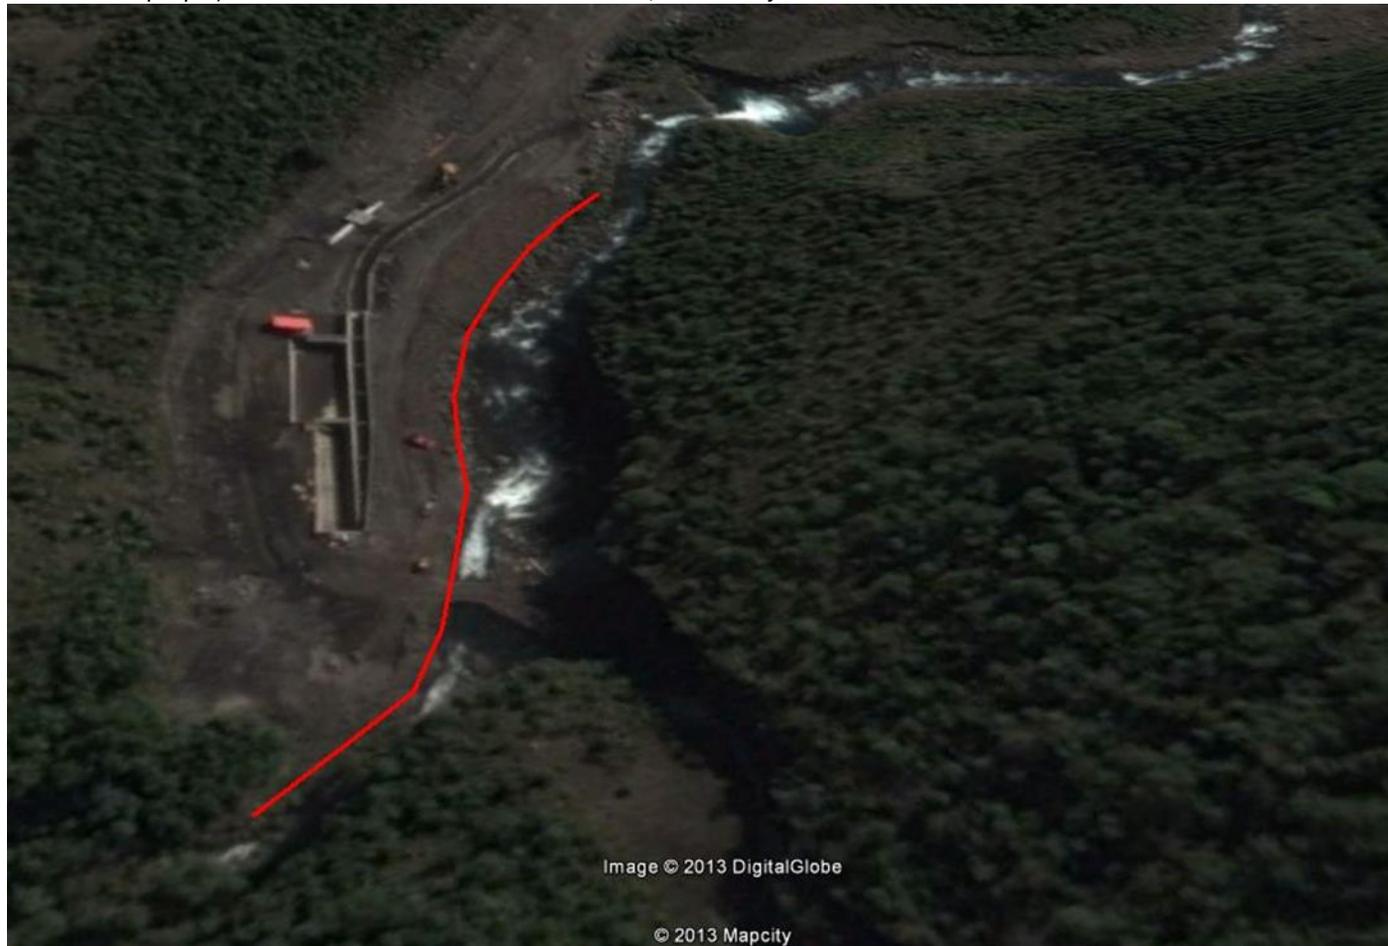
Figura N° (Fuente: Elaboración propia): Defensa fluvial en sector de bocatoma; la línea roja muestra el desarrollo de la obra medido con GPS Trimble Nomad

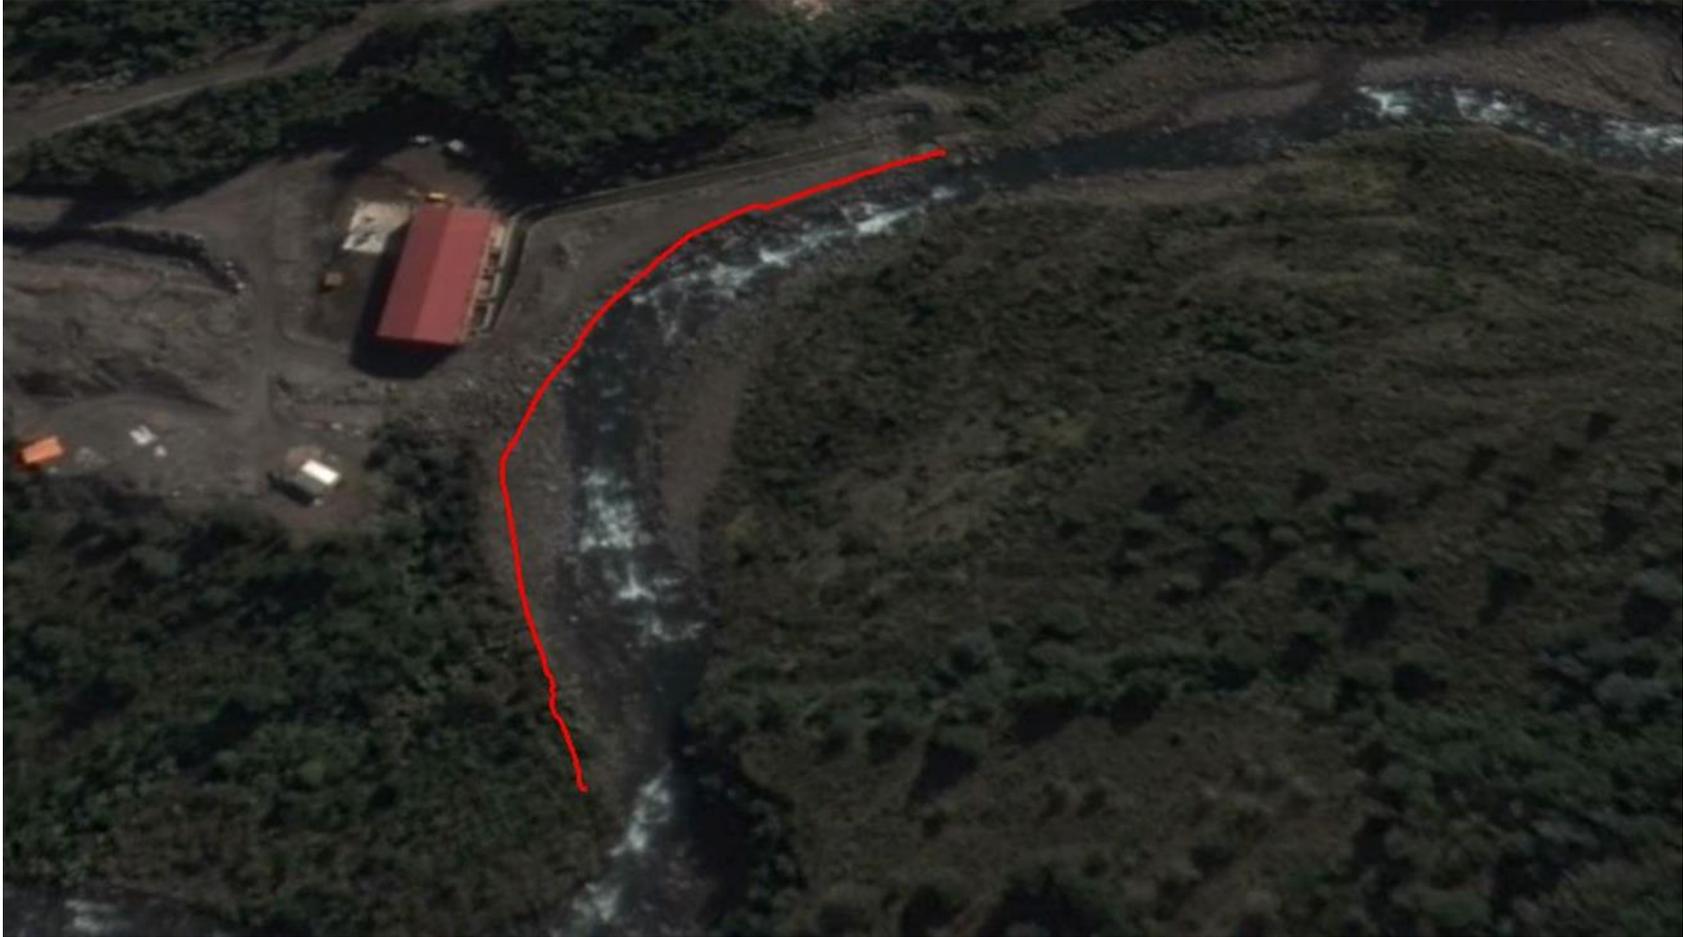
Figura N° (Fuente: Elaboración propia): Defensa fluvial en sector de restitución; la línea roja muestra el desarrollo de la obra medido con GPS Trimble Nomad
