ORD. : N° 13
ANT. : Su Ord. N° 116 de fecha 08/01/2013
MAT. : Envía acta original levantada en terreno en Faena Minera Quebrada Blanca.
INCL. : Acta de Inspección Ambiental.

ACTA DE INSPECCIÓN AMBIENTAL

Minera Quebrada Blanca

Inspección Ambiental con motivo de la contingencia detectada por Compañía Minera Teck Quebrada Blanca S.A., correspondiente a la zona de petróleo Bunker, donde el sistema de calentador de resina. El derrame derramó la PTAS cuyo derrame se derramó en la Quebrada Blanca, la cual se vio afectada por el derrame antes mencionado.

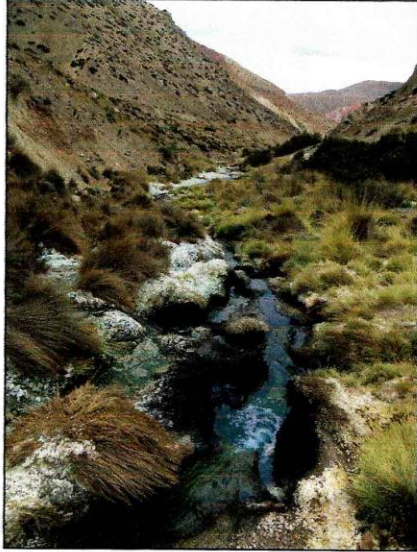
Fotografías 1 y 2: Punto de descarga

Una vez en el lugar, el día jueves 10 de enero, se procedió a verificar todo el sector involucrado en la afectación, partiendo por el sector del punto de descarga PTAS (punto 1) en el cual se observa un total de cuatro piscinas de contención con petróleo en toda su capacidad, siendo la más grande de ellas de un diámetro de 5 metros (Foto 1 y 2). Continuando el recorrido por Quebrada Blanca hacia el sur, se puede observar tapizado completamente el lecho del caudal superficial de dicha quebrada, pasando por la vegetación azonal correspondiente al Pajonal Salino de Quebrada Blanca de unos 900m² aprox. (Fotos 3 y 4) con vegetación cespitosa compuesta principalmente por el género *Festuca* y *Deyeuxia*, adicionalmente se encuentran algunos parches de vegetación con *Distichlis* y con vegetación de bofedal en menor cantidad (*Zameioscirpus*). Posteriormente bajando hacia Quebrada Choja, se observa la típica vegetación ribereña de piso preandino, donde destacan géneros tales como *Baccharis* y *Atriplex*, y finalmente en la Quebrada de Maní se observa cactáceas de *Corryocactus brevistulus*, *Haageocereus fascicularis* y *Cumulopuntia sphaerica*, además de algunos individuos de *Tetragonia*. Toda esta vegetación se encuentra afectada por el derrame de petróleo, el cual va disminuyendo en su concentración a medida que avanza por el caudal superficial y se va diluyendo quebrada abajo, sin embargo igualmente queda tapizado en algunos sectores con escasa escorrentía, así como en la vegetación que se encuentra ubicada en caudal superficial.

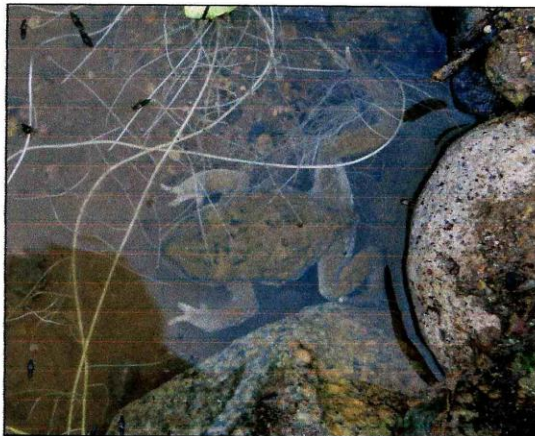
Fotografía 5: *Rhinella spinulosus* de Quebrada de Ramucho

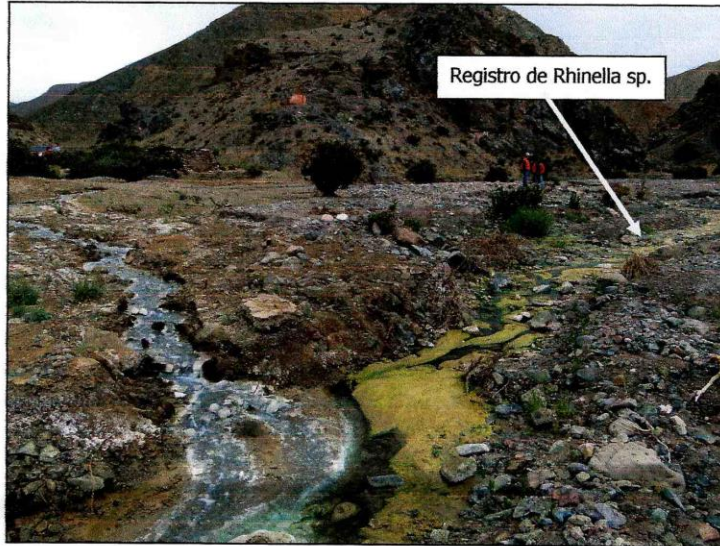
Fotografía 6: punto donde confluyen Quebrada Blanca (izquierda) y Quebrada de Ramucho (derecha), nacimiento de Quebrada Choja.

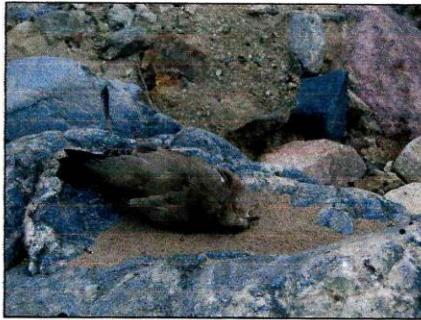
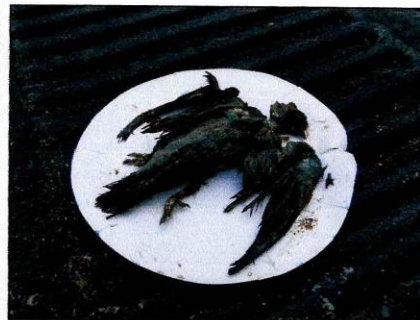
Fotografías 7 y 8: Registro de aves encontradas en Quebrada Choja, Tortolita (izquierda) y Fio Fio (derecha)

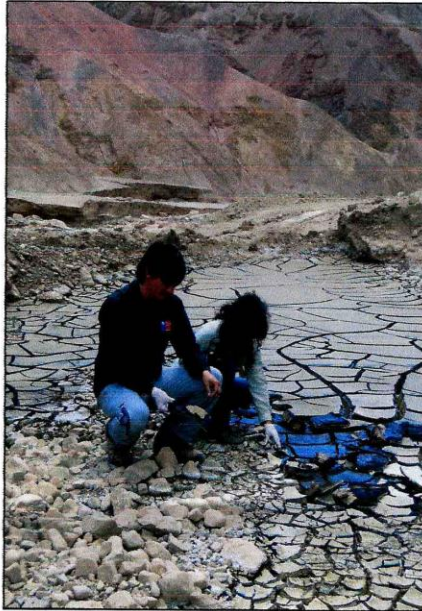
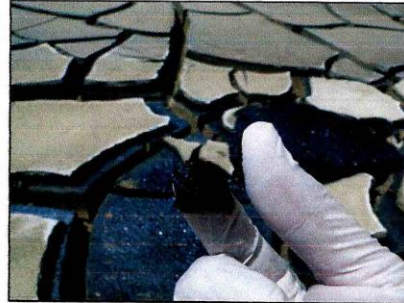
Fotografías 9 y 10: Restos de petróleo encontrado en Quebrada de Maní a 37 kilómetros de la descarga en Quebrada Blanca.

1. Informe que describa las causas de la contingencia y las medidas de solución para que no vuelva a generarse.
2. Estimación de la cantidad de petróleo bunker derramado a través de la descarga de la Planta de Tratamiento de Aguas Servidas a Quebrada Blanca.
3. Evaluación de los daños e impactos a suelo, agua, flora y fauna generados por el hidrocarburo derramado en Quebrada Blanca, Quebrada Choja y Quebrada Maní.
4. Establecer un Cronograma de trabajo para aplicar un plan de reparación de las quebradas afectadas concordado con la autoridad ambiental.
