ACTA DE INSPECCION AMBIENTAL

1. ANTECEDENTES		
1.1 Fecha de Inspección: 13 de febrero de 2013	1.2 Hora de inicio: 11:00	1.3 Hora de término: 20:00
1.4 Identificación de la actividad, proyecto o fuente fiscalizada: Central Termoeléctrica Bocamina	1.5 Fase de la actividad, proyecto o fuente fiscalizada: Operación

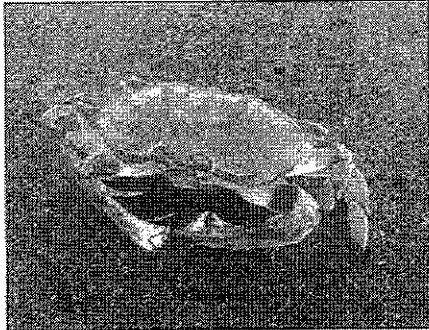
Fotografía 1: Jaiba Paco (*Mursia gaudichaudi*)

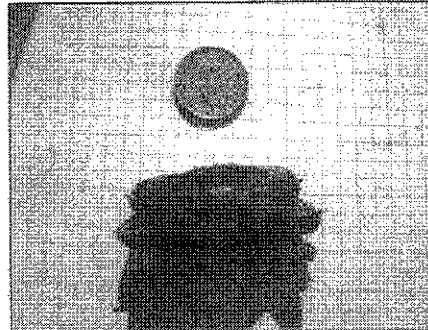
Fotografía 2: Relación de tamaño Longitud cefalotorácica de:

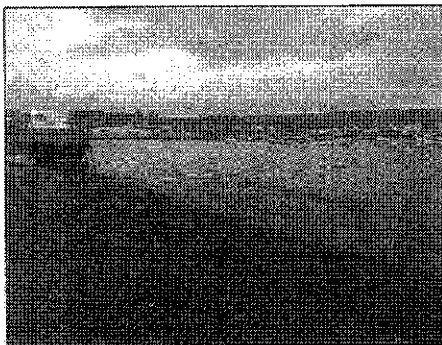
Fotografía 3: Franja de Langostino colorado de 1m de ancho a lo largo de 150 m cerca de Pasquera Bahía Coronel.

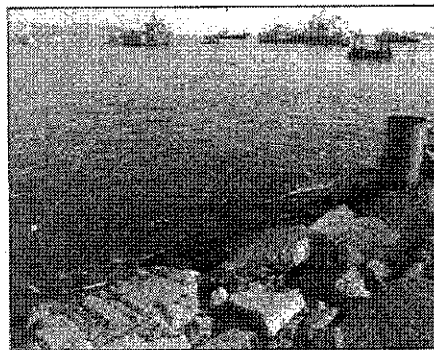
Fotografía 5: Presencia de Langostino en el agua cerca de 1.5 m.

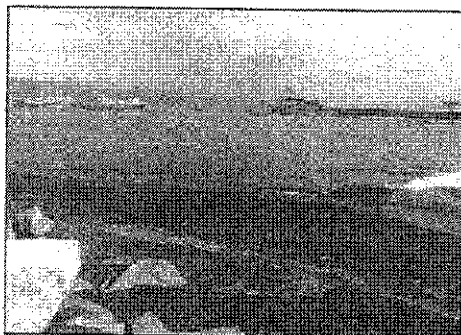
Fotografía 6: Franja de Langostino colorado de 3m de ancho y 10m de largo bajo Canal de Evacuación plantas Bocamina (y II).

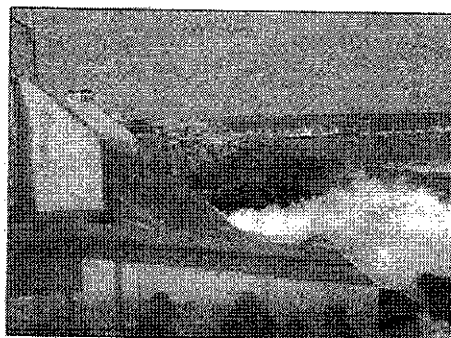
Fotografía 7: Ducto de evacuación.

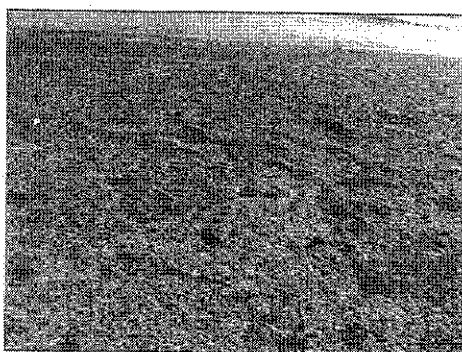
Fotografía 8: Presencia de Langostino de Colorado vivo y otra franja de 5 m de ancho correspondiente una varazón anterior.

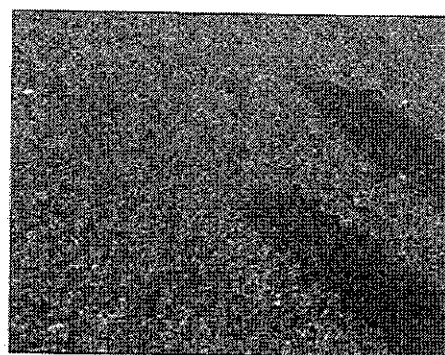
Fotografía 9: Langostino colorado en estado juvenil acompañado de miríflidos.

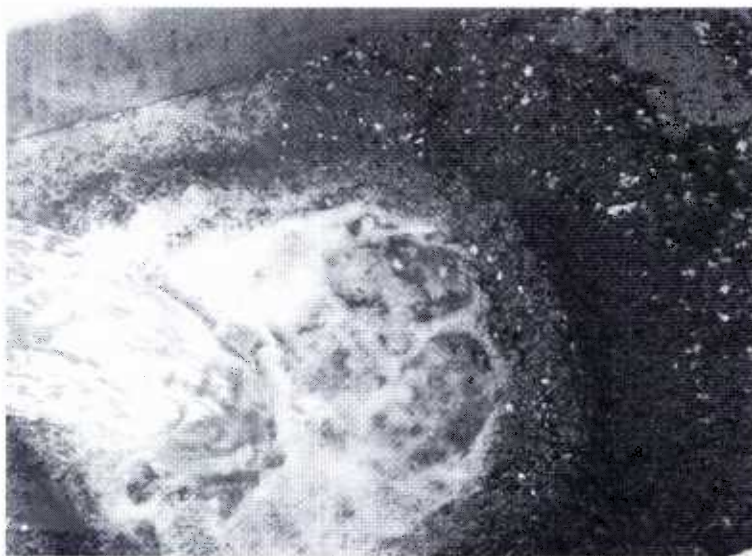
Foto 1: Canastillo de recepción de lo que se acumula en tambor rotatorio. 27.03.2013

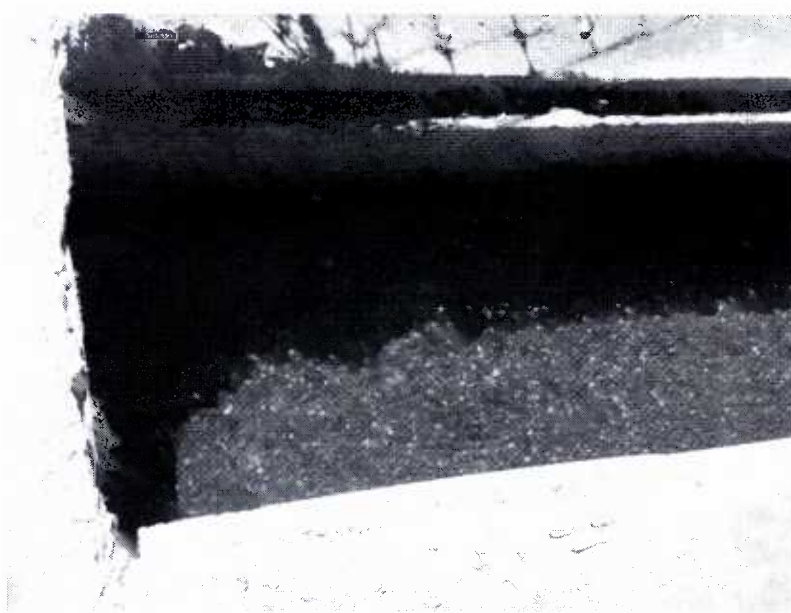
Foto 2: Canal de devolución de los organismos al mar antes de ingresar al canal de descarga de Bocamina I

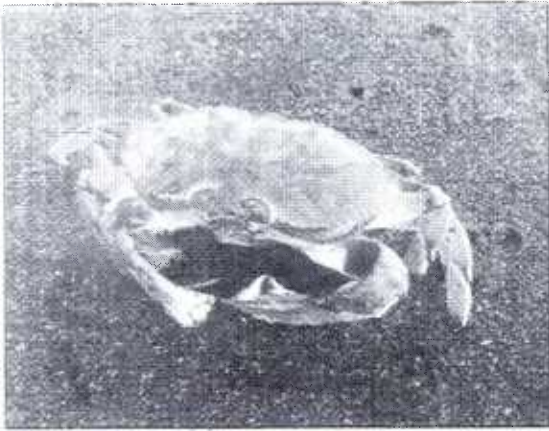
Fotografía 1: Jaiba Paco (*Mursia gaudichaudi*)

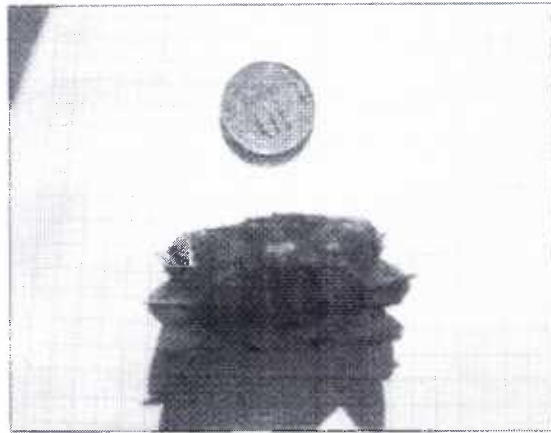
Fotografía 2: Relación de tamaño Longitud cefalotorácica de

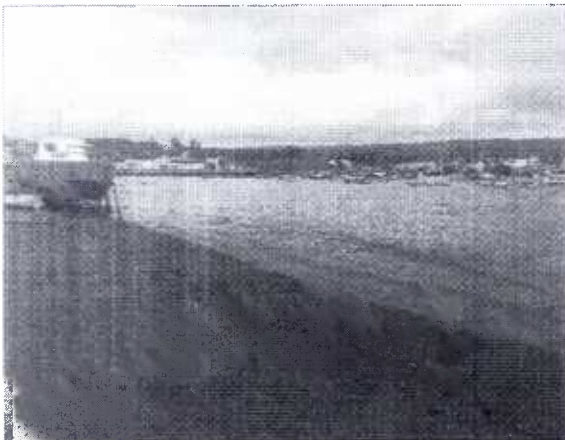
Fotografía 3: Franja de Langostino colorado de 1m de ancho a lo largo de 150 m cerca de Pesquera Bahía Coronel.

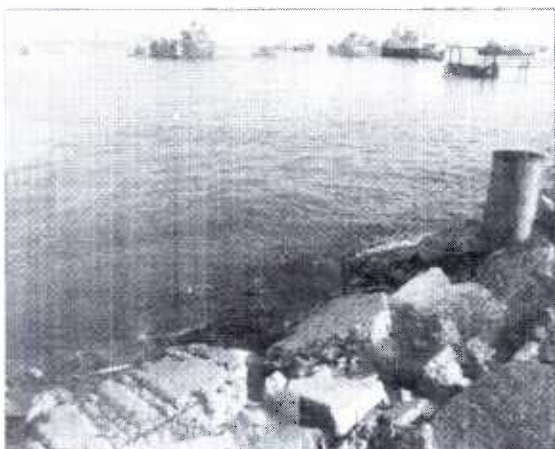
Fotografía 5: Presencia de Langostino en el agua cerca de 1.5 m.

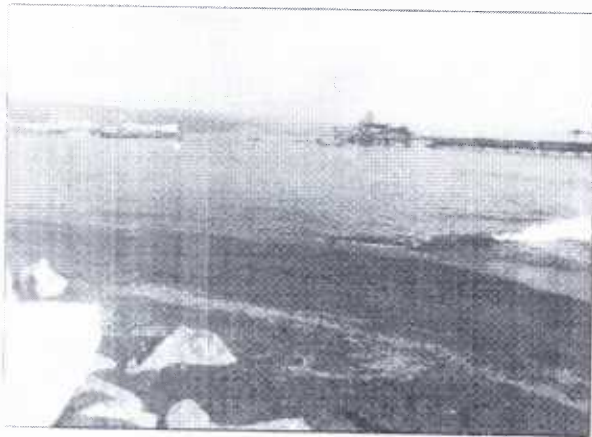
Fotografía 6: Franja de Langostino colorado de 3m de ancho y 10m de largo, dejó Canal de Evacuación plantas Bocamina I y II.

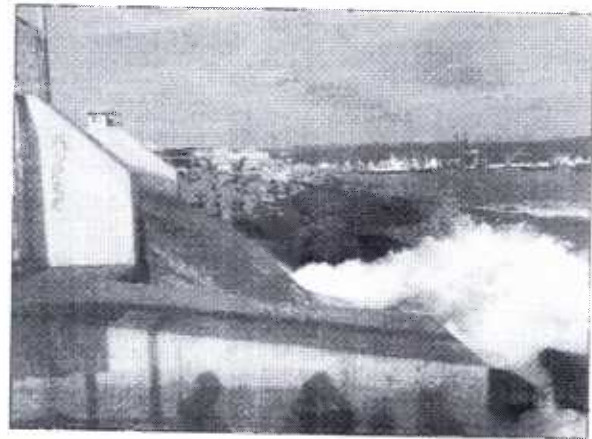
Fotografía 7: Ducto de evacuación.

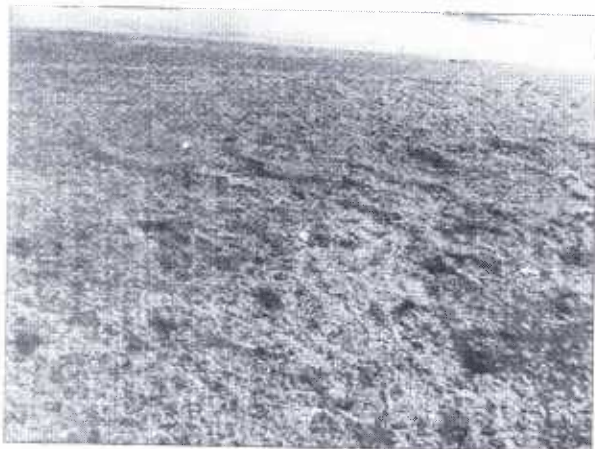
Fotografía 8: Presencia de Langostino de Colorado vivo y otra franja de 1 m de ancho correspondiente una varación anterior.

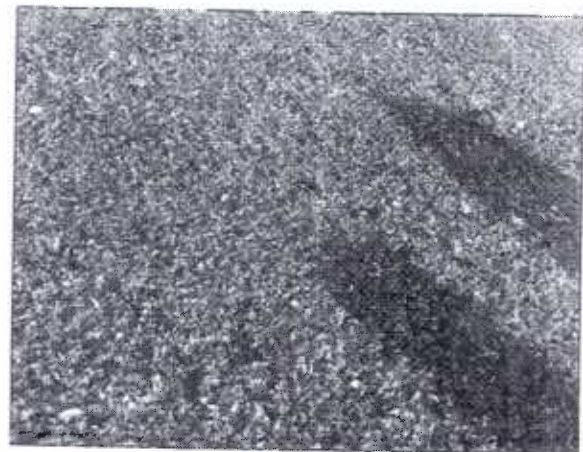
Fotografía 9: Langostino colorado en estado juvenil acompañado de miclidos.
