Ref: Antecedentes Complementarios  
Visita del 16 de Mayo

## REPORTE DE AVANCE N° 1

### INSPECCIÓN A LA INSTALACION DE REVESTIMIENTO GEOSINTETICO DE CELDA N° 3

#### RELLENO SANITARIO EL MOLLE

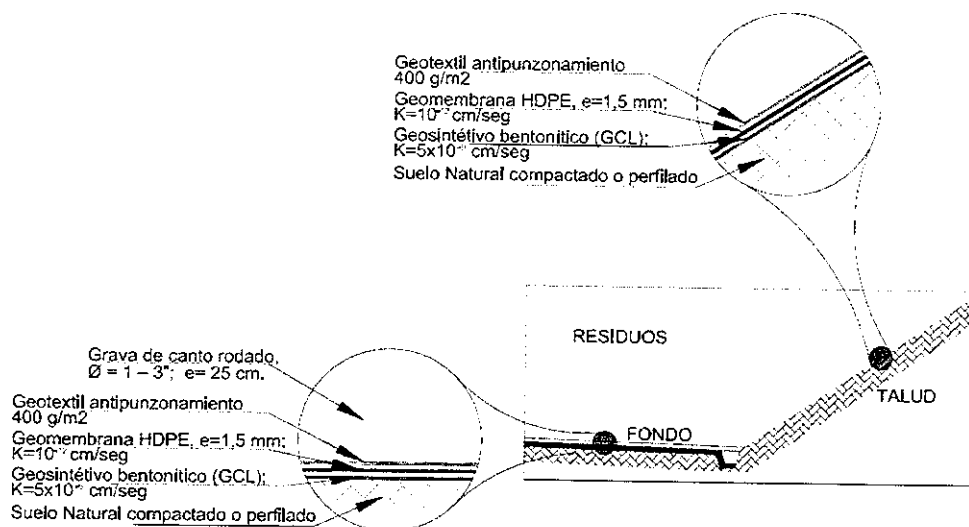
**Figura N° 1**  
**Sistema de Impermeabilización propuesto**

En términos simples, lo que se plantea consiste en no utilizar el material arcilloso como componente del sistema de impermeabilización, tanto en la base del relleno, como en los taludes del mismo, así como reordenar, aplicar otros materiales y mejorar la confiabilidad operativa de las capas componentes del Sistema de Impermeabilización, del mismo modo en que se ilustra a continuación:
