INFORME MENSUAL DE MONITOREO ARQUEOLÓGICO PERMANENTE

Tercer Informe Mensual

Proyecto Parque Eólico Valle de los Vientos

Periodo: 19 de febrero – 31 de Marzo 2013

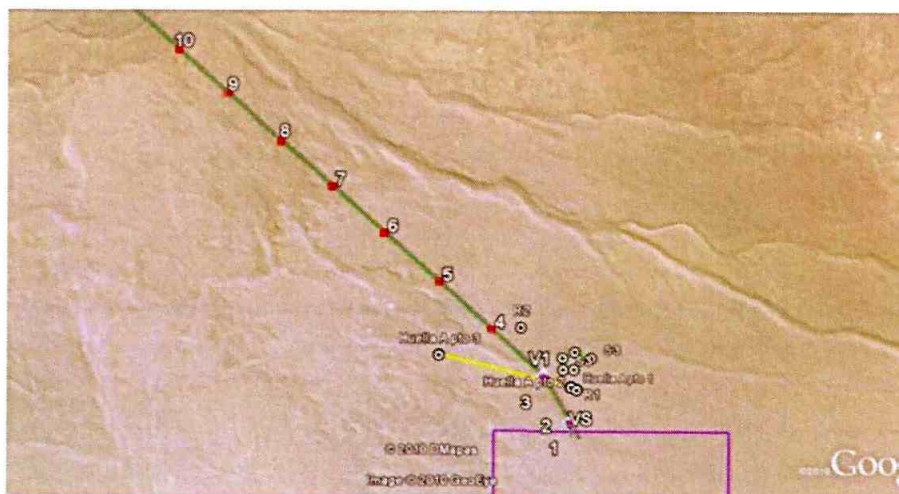
Figura 1. Ubicación de la Huella A, emplazada entre VS y la torre 4, descritas en el informe E de arqueología (RCA 020/2011).

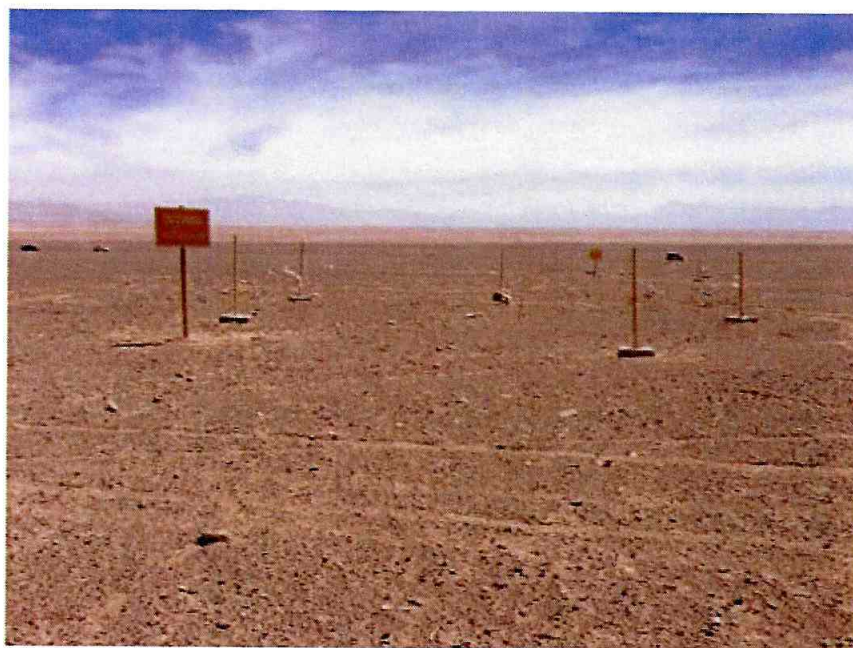
Desde el día 19 de febrero hasta el 31 de marzo del 2013, la empresa constructora Collosa, implementó el cercado perimetral a los sitios 4, 5, 6, 7, 8, rasgos 7, 15, 16, hallazgo aislado N° 2 y 7 puntos paleontológicos (*figura 3*), identificados en el área sur del proyecto (RCA N° 138/2010), además del sitio N° 3 emplazado en la LTE (RCA N° 20/2011). En este contexto, Collosa ubicó las bases de hormigón y postes de madera a una distancia de 10 m para los rasgos y hallazgos aislados, 5 m para los hallazgos paleontológicos y 50 m para sitios arqueológicos, exceptuando el N° 8. Éste último, presenta un radio de 45 m por uno de sus lados, ya que es interceptado por el eje 1 el cual debe emplazarse por el camino preexistente. Además se instaló la señalética correspondiente para cada elemento patrimonial indicando información que el área es una zona de exclusión y que el patrimonio arqueológico está protegido por la Ley 17.288.

Figura 3. Cercado perimetral y señalética de hallazgo paleontológico N° 3.

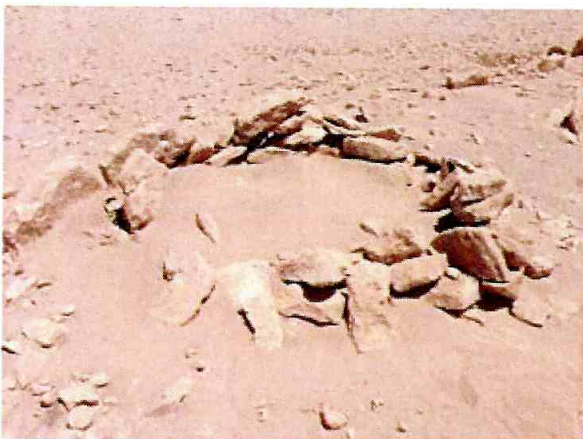
Rasgo: VDLV 15

Estructura de planta circular sin asociación a elementos prehispánicos en superficie.

V. Estado de Conservación									
Tipo de Alteración	Antrópica. El sitio se encuentra al lado de un camino.								
Medida de Protección	El rasgo se encuentra a 13 m del eje 1. Se plantea cercar el sitio respetando el radio de 10 m dado que no interfiere con el camino.

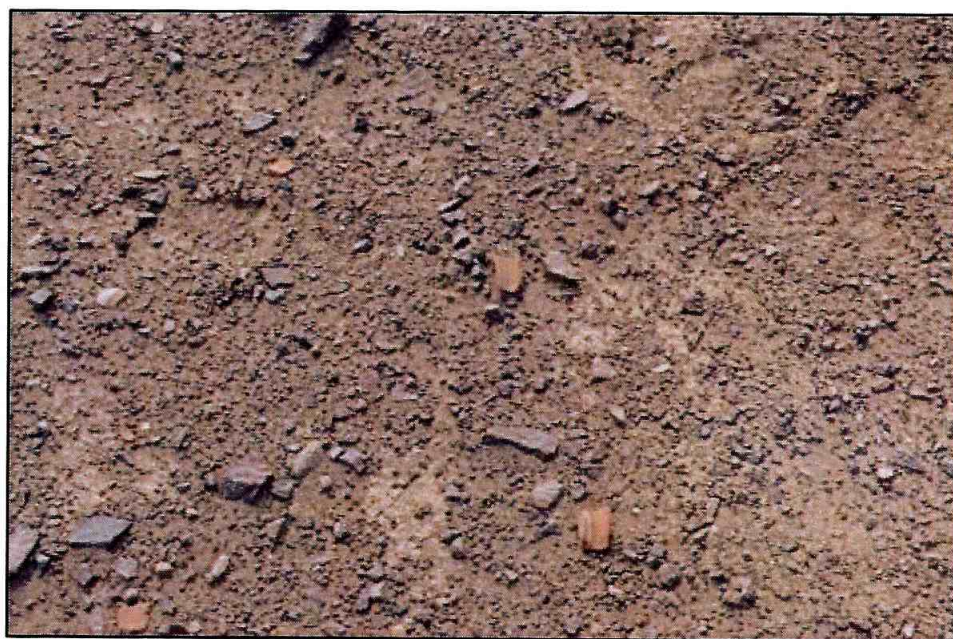
El material corresponde a fragmentos de cerámica (*figura 5*) de cuerpos y bordes, de color salmón, superficie alisada, paredes de grosor medio, pasta compacta, antiplásticos medios. Además, hay un evento de talla lítica (*Figura 6*) que se compone de un núcleo superficialmente desbastado con presencia de lascas y microlascas en un área de 1 m². Este sitio, producto de su disposición espacial, estaría relacionado contextualmente tanto con los senderos troperos, sitio arqueológico 10, sitios arqueológicos VDLV- 14 y rasgos arqueológico 14.

Figura 5. Dispersión de cerámicas, VDLV 16.

V. Estado de Conservación								
Tipo de Alteración	Antrópica. El sitio se encuentra al lado de huellas vehiculares y del futuro trazado del eje 10.							
Medida de Protección	Se solicita identificar y proteger las concentraciones de cerámicas, con postes de madera, bloques de hormigón y rejas galvanizadas tal como lo establece las RCA 138/2010; 020/2011. Desplazar el trazado del eje 10 utilizando huellas vehiculares preexistentes. Evaluar la posibilidad de levantamiento del material para traslado a alguna institución competente con disponibilidad de recepción de material arqueológico previa autorización del Consejo de Monumentos Nacionales, considerando tiempos asociados.

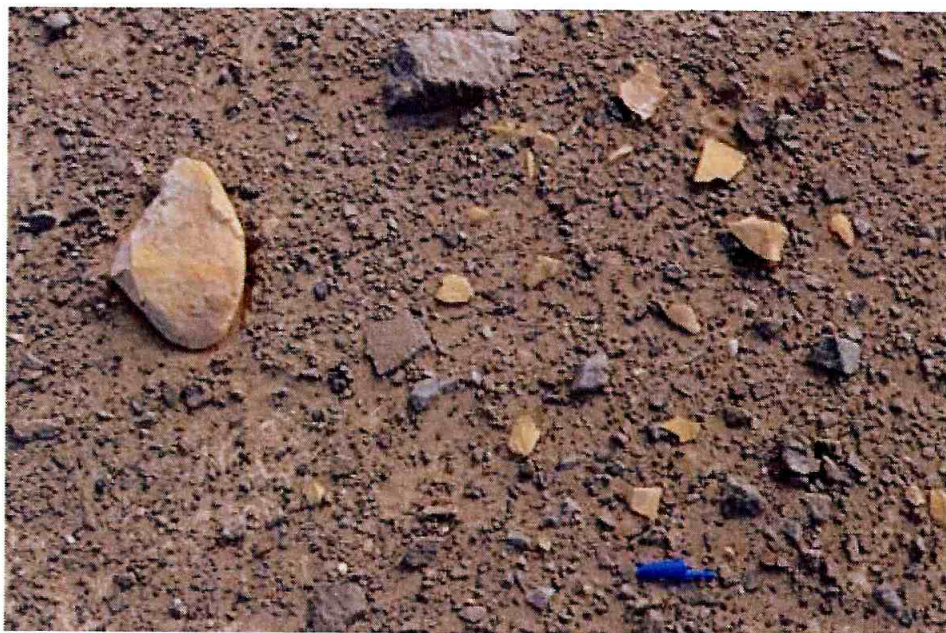
Figura 6. Evento de talla, VDLV 16

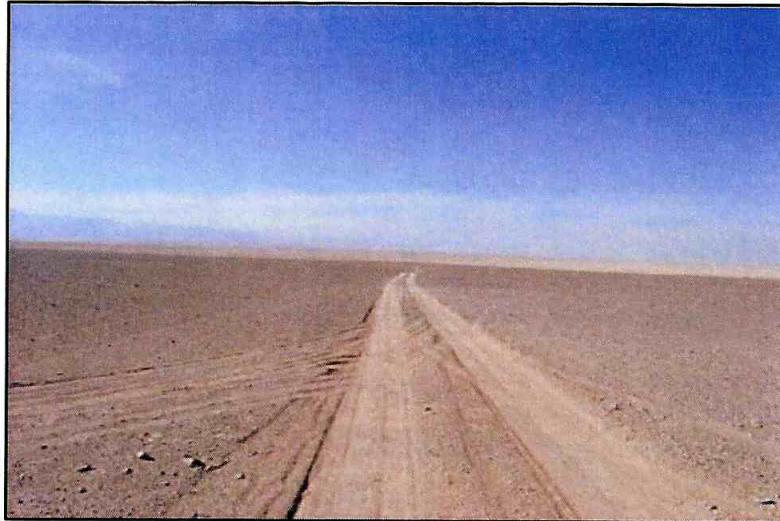
La empresa mandante Enel Green Power, informa que finalmente el trazado del eje 11 se realizará conforme a lo establecido en los puntos 1.2 y 1.3 de la Adenda 3, RCA 138/2010 y la RCA 020/2011. Se señala que definitivamente el trazado se realizará a través de la huella vehicular preexistente (figura 2), el cual se conectará perpendicularmente con el eje 10 para no alterar y/o destruir el área de senderos troperos presentes en el sector sur y protegidos por Ley N° 17.288 de Monumentos Nacionales. Consecuentemente con lo anterior, la asesoría arqueológica de SGA

Figura 2. Camino generado por intervención antrópica donde se emplazará el eje 11.

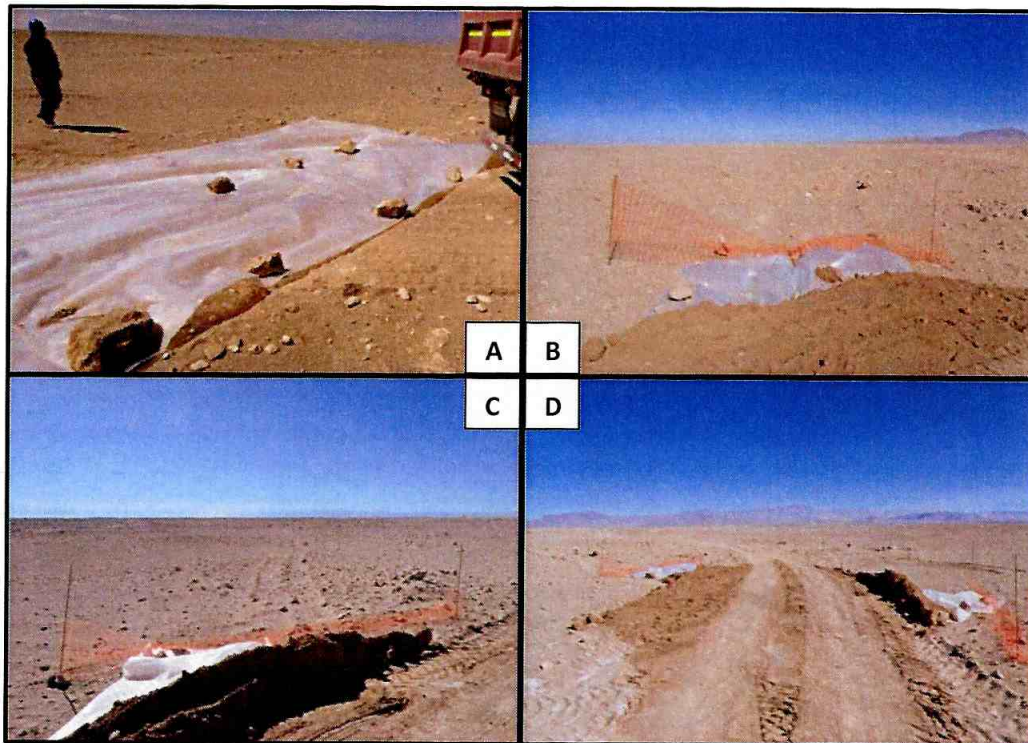
La huella A es una franja de 3,1 m de ancho promedio con dos surcos paralelos formados por el paso de carretas tiradas por mulares. Previo al inicio de movimientos de tierra, se comprobó su intervención por vehículos motorizados que dejaron una huella de 3 a 4 m de ancho que la intercepta. Para evitar su destrucción, la empresa Collosa construyó un terraplén de tierra compactada sobre una lona de polietileno, el cual desempeña la función de aislar la huella patrimonial (Figura 4 A y D), conforme lo establece la RCA 020/2011. Posteriormente, se procedió a cercar lateralmente el área por donde era interceptada la huella (Figura B y C), para evitar la erosión y destrucción que pudiese causar el tránsito de vehículos y maquinaria, tal como se establece en la RCA 020/2011.

Figura 4. Protección de Huella A en Línea de Transmisión Eléctrica.

3. En cuanto a la huella A definida en el informe arqueológico de la DIA dos, para el proyecto "Línea de Interconexión al SING", se dispuso de un terraplén de tierra compactada con un aislante tal como se propone en los diversos informes arqueológicos del proyecto.
